Meerjarenonderhoudsplan

91115 • Beneluxflat

Beneluxlaan 201 - 575

Heemskerk

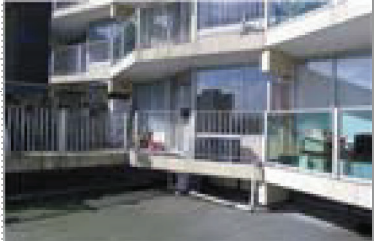
3120 Kozijn buiten aluminium Voor -en achtergevel B7EW01 Afdichting, manco

Ernst	Intensiteit	Omvang	Conditie	Aspect/prioriteit	
Ernstig	3	5	6	Technische vervolgschade - ernstig effect Toename klachtenonderhoud - ernstig effect Esthetica & Techniek - ernstig effect	
Activiteit:		2016	Hvh	Totaal	
Vervangen kozijn aluminium incl. glas			660,00 m2	257.955	
3231 Binnendeur stomp hardhout Installatieruimte B7EW01 Afdichting, manco

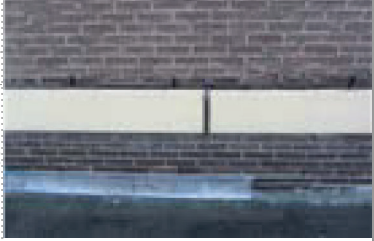
Vervangen plafondafwerking hwc-plaat			2,50 m2	215	
4711 Loodslabben plat dak Dak bedrijven B8EC01 Gestolen lood

Ernst	Intensiteit	Omvang	Conditie	Aspect/prioriteit	
Ernstig	3	5	6	Technische vervolgschade - ernstig effect	
Activiteit:		2016	Hvh	Totaal	
Vervangen loodslabben plat dak			14,00 m1	2.819

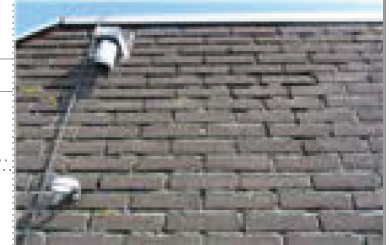
Ernst	Intensiteit	Omvang	Conditie	Aspect/prioriteit
Ernstig	3	5	6	Technische vervolgschade - ernstig effect

Activiteit:	2016	Hvh	Totaal
Vervangen hemelwaterafvoer pvc		7,00 m1	246
Hemelwaterafvoer PVC in zijn geheel verdwenen

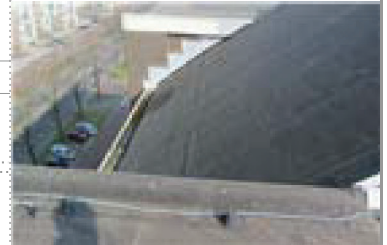
Ernst	Intensiteit	Omvang	Conditie	Aspect/prioriteit
Serius	3	5	5	Technische vervolgschade - ernstig effect

Activiteit:	2017	Hvh	Totaal
Vervangen gootbekleding zink		6,00 m1	1.650
Vervangen zinken goot inclusief hoogwerker

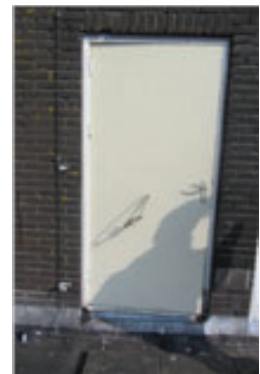
3120 Kozijn buiten hardhout

Ernst	Intensiteit	Omvang	Conditie	Aspect/prioriteit
Ernstig	3	4	5	Technische vervolgschade - ernstig effect

Activiteit:	2018	Hvh	Totaal
Vervangen kozijn hardhout		4,20 m2	2.232

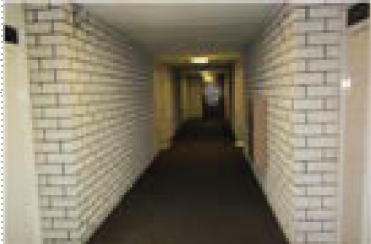
4321 Vloerafwerking tapijt Verkeersruimte B9SM05 Erosie, verwerking, verzanding

Ernst	Intensiteit	Omvang	Conditie	Aspect/prioriteit	
Serius	3	5	5	Esthetica & Techniek - ernstig effect	
Activiteit:		2017	Hvh	Totaal	
Vervangen tapijt			1344,00 m2	72.368	
4623 Binnenschilderwerk betonvloer coating Trappenhuis B11EM04 Kale delen

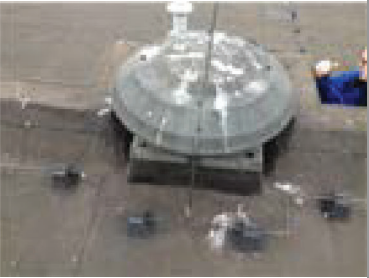
5721 Dakventilator Stork air Dak stookruimte K14EW02 Overmatig trillen van ventilator

Ernst	Intensiteit	Omvang	Conditie	Aspect/prioriteit	
Ernstig	2	5	5	Toename klachtenonderhoud - ernstig effect	
Activiteit:		2017	Hvh	Totaal	
Vervangen dakventilator t/m 1500 m3/u			3,00 st	5.105	
6111 Noodverlichtingsinstallatie Verkeersruimte E8GV02 Verval tussen 75%-87,5% van de levensduur

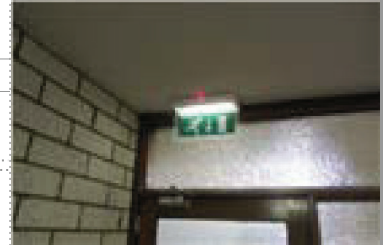
Verkeersruimte
 E8SW01 Defecte accuset

Activiteit:	2016	Hvh	Totaal
Vervangen accuset		44,00 st	4.598

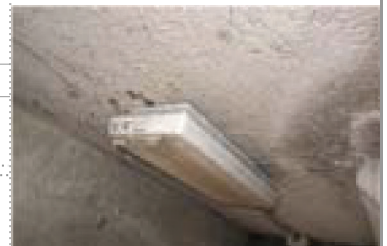
6111 Noodverlichtingsinstallatie

Trappenhuis
 E8SW01 Defecte accuset

Activiteit:	2016	Hvh	Totaal
Vervangen accuset		24,00 st	2.508

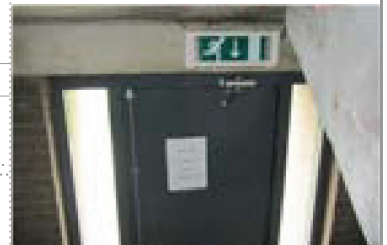
6111 Vluchtverlichtingsinstallatie

E8SW01 Defecte accuset

Activiteit:	2016	Hvh	Totaal
Vervangen accuset		3,00 st	314

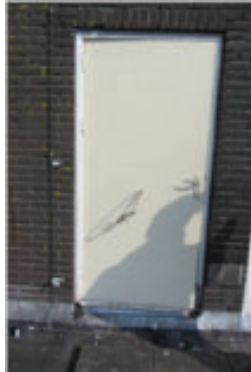
3131 Overige deuren zachthout Dak hoog B7SM02 Beschadiging deur

Ernst	Intensiteit	Omvang	Conditie	Aspect/prioriteit	
Serius	3	4	4	Technische vervolgschade - ernstig effect Toename klachtenonderhoud - ernstig effect	
Activiteit:		2019	Hvh	Totaal	
Vervangen buitendeur zachthout			2,00 st	858	
4111 Gevelafwerking voegwerk platvol Dak hoog B8SM04 Erosie, verwerking, verzanding

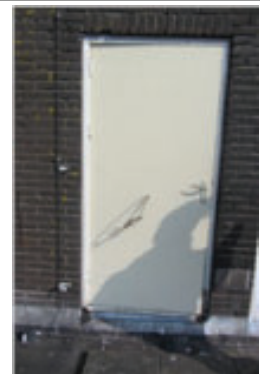
4621 Buitenschilderwerk deur hout dekkend

Ernst	Intensiteit	Omvang	Conditie	Aspect/prioriteit
Serius	2	5	4	Technische vervolgschade - ernstig effect Esthetica & Techniek - ernstig effect

Activiteit:	2017	Hvh	Totaal
Groot schilderwerk deur hout dekkend		2,00 st	168

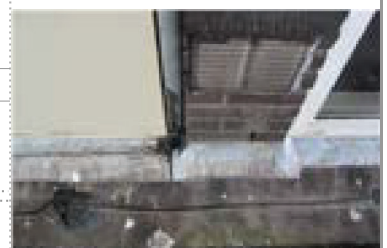
4621 Buitenschilderwerk diversen hout dekkend

Ernst	Intensiteit	Omvang	Conditie	Aspect/prioriteit
Serius	2	5	4	Technische vervolgschade - ernstig effect Esthetica & Techniek - ernstig effect

Activiteit:	2017	Hvh	Totaal
Groot schilderwerk hout dekkend		11,00 m2	463

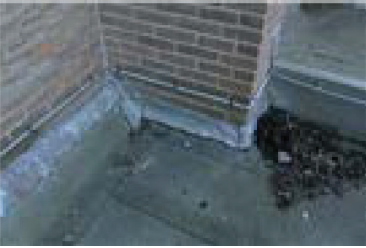
4711 Loodslabben plat dak Dak bedrijven B2SM04 Erosie, verwerking, verzanding

Ernst	Intensiteit	Omvang	Conditie	Aspect/prioriteit	
Serius	1	5	3	Technische vervolgschade - ernstig effect	
Activiteit:		2027	Hvh	Totaal	
Vervangen loodslabben plat dak		26,00	m1	5.235	
4711 Loodslabben plat dak Dak bergingen B2SM04 Erosie, verwerking, verzanding

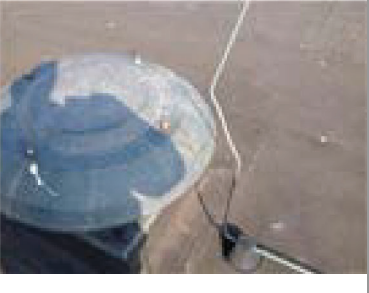
Ernst	Intensiteit	Omvang	Conditie	Aspect/prioriteit	
Ernstig	3	2	3	Veiligheid & Gezondheid - ernstig effect	
Activiteit:		2016	Hvh	Totaal	
Herstellen bliksembeveiliging-installatie			1,00 pst	165	
Bliksembeveiliging vastzetten op diverse dakventilatoren
