Inspectierapport dak

Munnik VvE Beheer B.V.
VvE. Duyvenhage 2
Biesbosch 71 1115 HH DUIVENDRECHT
onderhoudscontract 220400173.1
geïnspecteerd op 27-09-2022

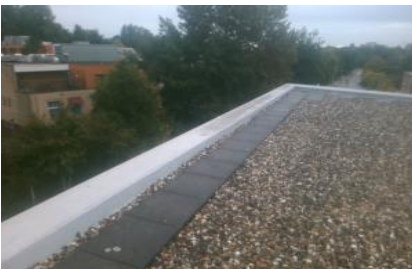
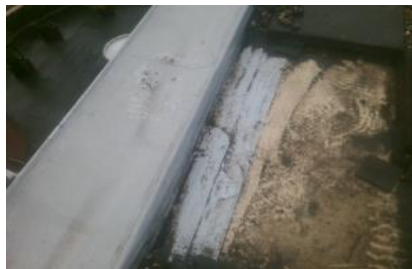
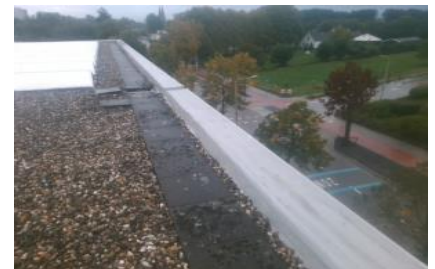
Op en om de tegels is vervuiling aangetroffen. Dit veroorzaakt nog geen problemen, maar dient jaarlijks gecontroleerd te worden.

belang gering

omvang incidenteel

intensiteit laag

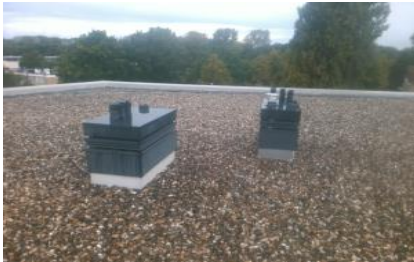
De kap ontbreekt / beschadigd dit dient te worden vervangen. Dit gebrek is verholpen.

belang gering

omvang incidenteel

intensiteit hoog

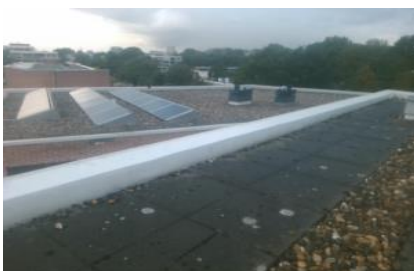
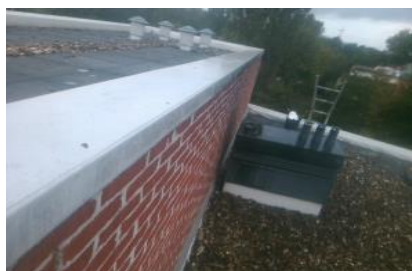
Er is plooivorming in de afwerkstroken geconstateerd. Dit veroorzaakt nog geen problemen, maar dient jaarlijks gecontroleerd te worden.

belang ernstig

omvang regelmatig

intensiteit laag

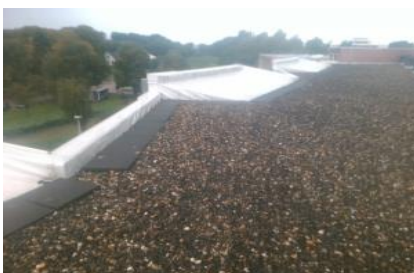
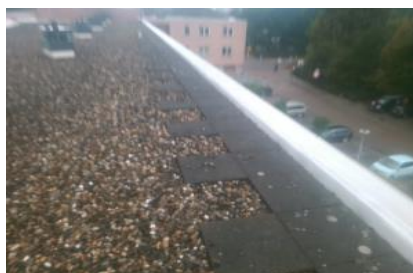
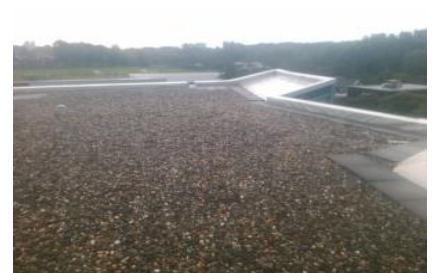
Plaatselijk blijft water staan. Dit zal de levensduur van het dak negatief beïnvloeden Dit veroorzaakt nog geen problemen, maar dient jaarlijks gecontroleerd te worden.

belang **gering**

omvang **regelmatig**

intensiteit **laag**

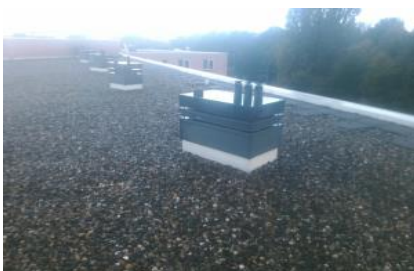
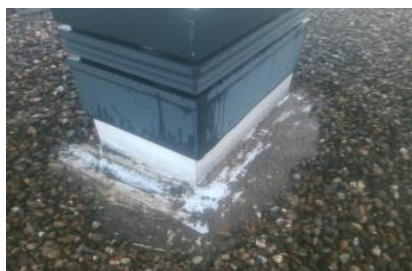
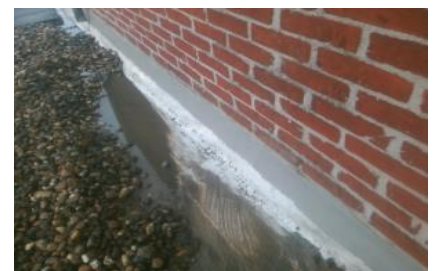
Er is plooivorming in de afwerkstroken geconstateerd. Dit veroorzaakt nog geen problemen, maar dient jaarlijks gecontroleerd te worden.

belang ernstig

omvang regelmatig

intensiteit laag

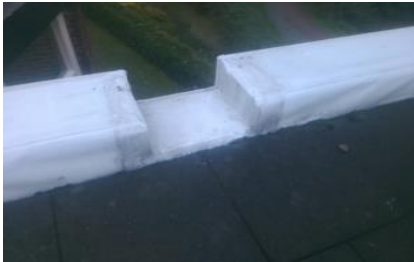
De hemelwaterafvoeren zitten te hoog waardoor er water op het dak blijft staan en op den duur de dakbedekking aantast. Dit veroorzaakt nog geen problemen, maar dient jaarlijks gecontroleerd te worden.

belang **serieus**

omvang **regelmatig**

intensiteit **laag**

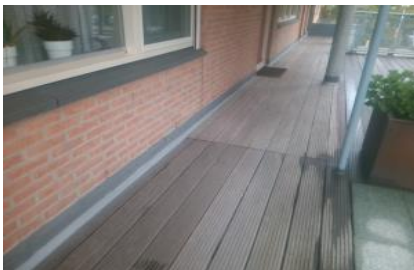
Er is scheurvorming in de loodafwerking waargenomen, waardoor er mogelijk inwatering kan plaats vinden. Dit veroorzaakt nog geen problemen, maar dient jaarlijks gecontroleerd te worden.

belang ernstig

omvang regelmatig

intensiteit midden
