MEERJARENONDERHOUDSPLANNING

Vereniging van Eigenaars Boksbergenstraat 1 t/m 19
te Arnhem

Project: VS21P286
Datum: 30 maart 2022

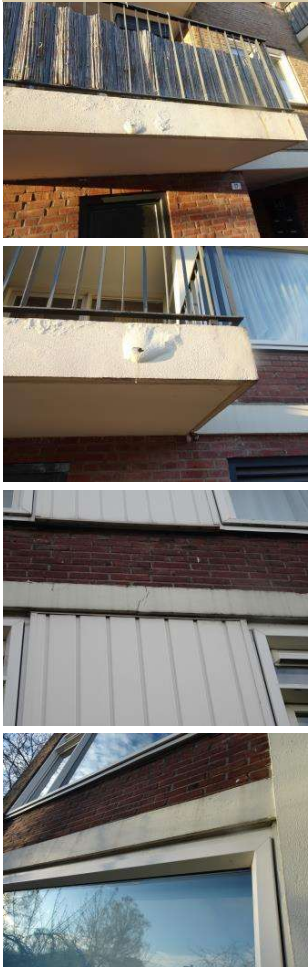
Buitenwandafwerkingen

- Locatie : De betonnen elementen in de gevels.
- Bevinding : De betonnen elementen zijn geschilderd. Het schilderwerk varieert van conditie:
- Het schilderwerk van de diktekanten in de voorgevel verkeert in matige conditie. Plaatselijk is blaasvorming aanwezig en is er sprake van vochtophoping.

- Het schilderwerk van de lateien verkeert in redelijke conditie. Plaatselijk is het schilderwerk vervuild.
 - Ter plaatse van de achtergevel is scheurvorming zichtbaar in een van de lateien.

- Advies : In de begroting is rekening gehouden met diverse onderhoudswerkzaamheden:
- Op korte termijn schilderen van de lateien en de diktekanten van de balkons in de voorgevel.
De VvE dient rekening te houden dat er plaatselijk een nieuw verfsysteem dient te worden aangebracht.

- Op korte termijn is tevens een post opgenomen om de scheurvorming in de achtergevel te herstellen.
 - Op termijn schilderen van de betonnen elementen in de achter- en de zijgevels.
