ADVIESRAPPORT

Opgesteld door Ton Abels van CED

Uitgebracht aan het Instituut
Mijnbouwschade Groningen

Aanvrager	P.H. Wolff
Zaaknummer	AS20579715
Datum inspectie	23-02-2021
Datum rapport	05-03-2021

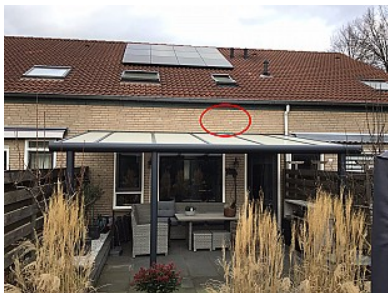
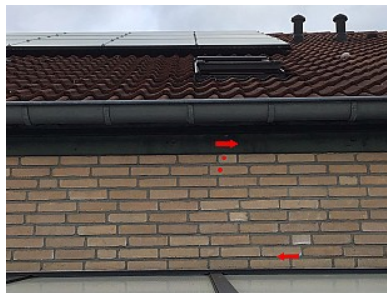
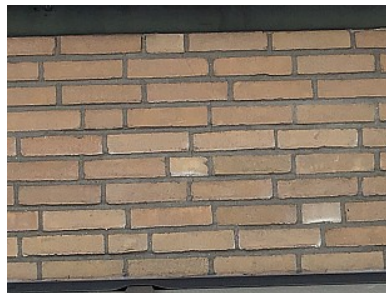
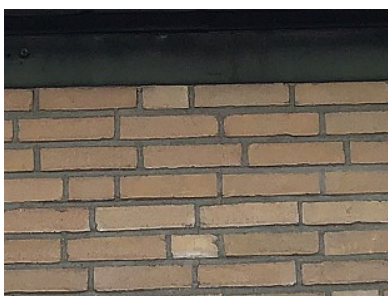
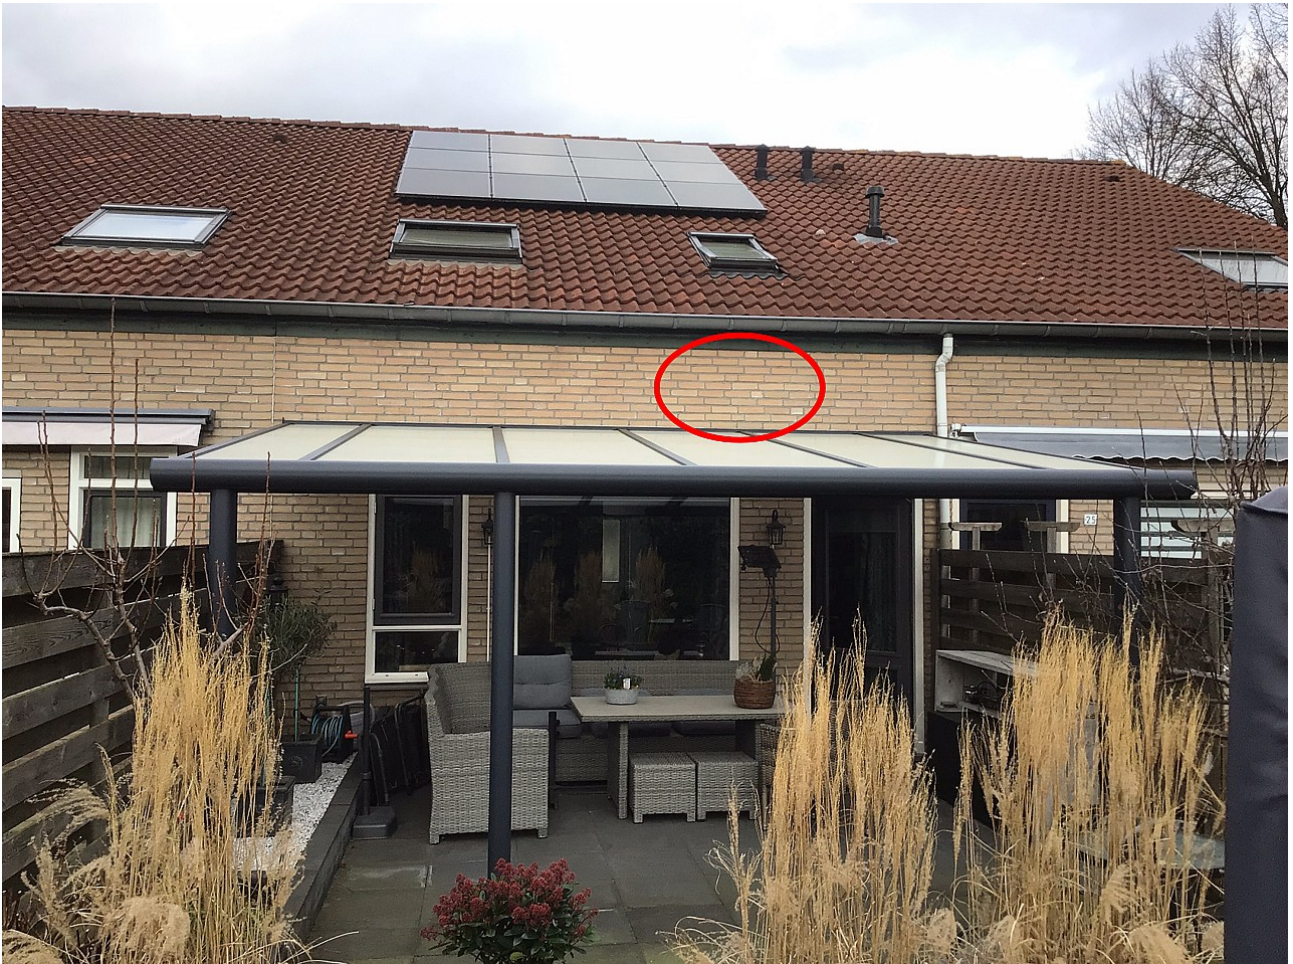
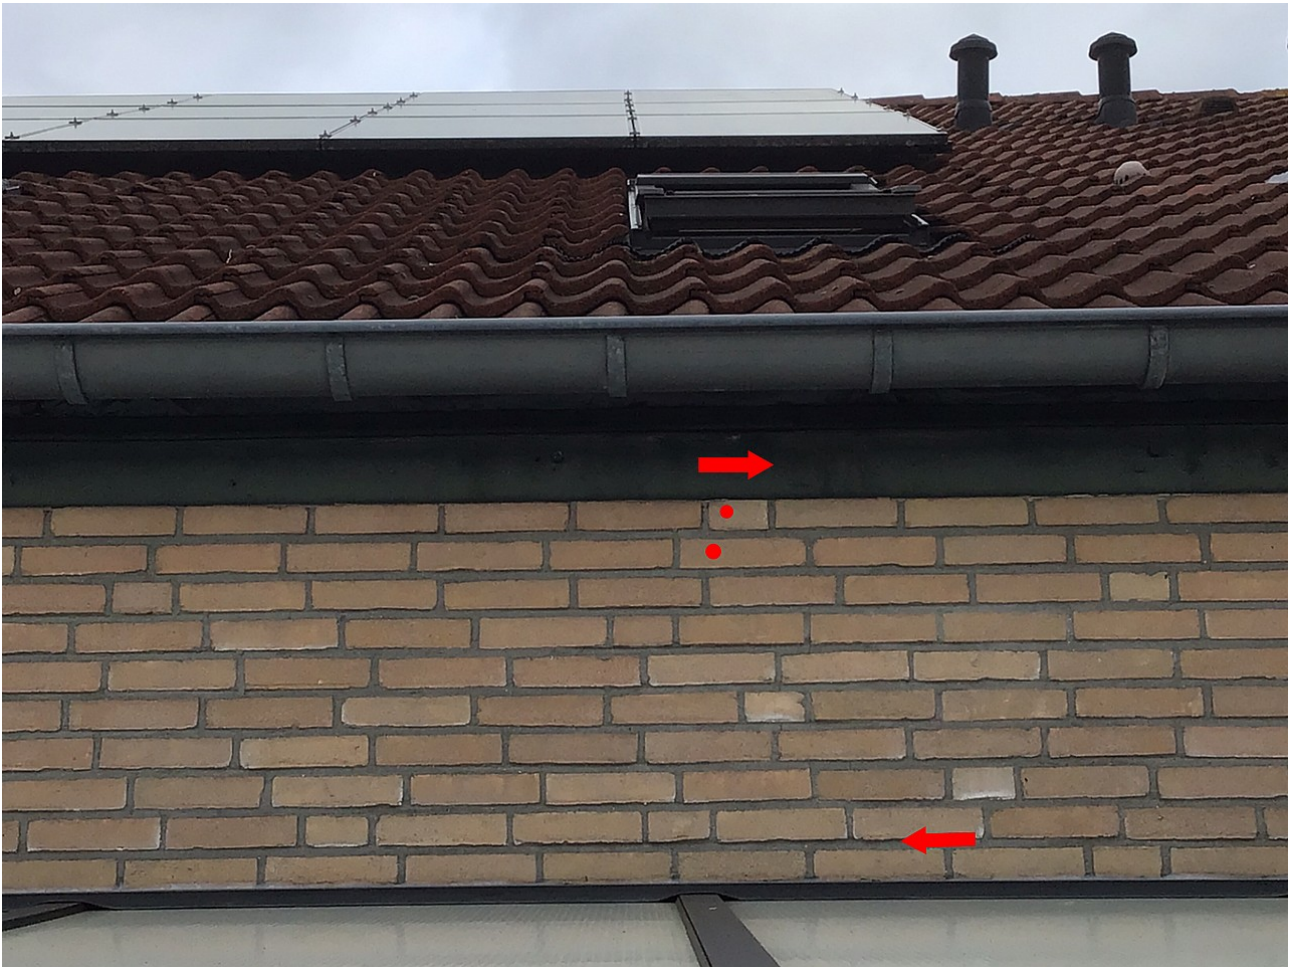
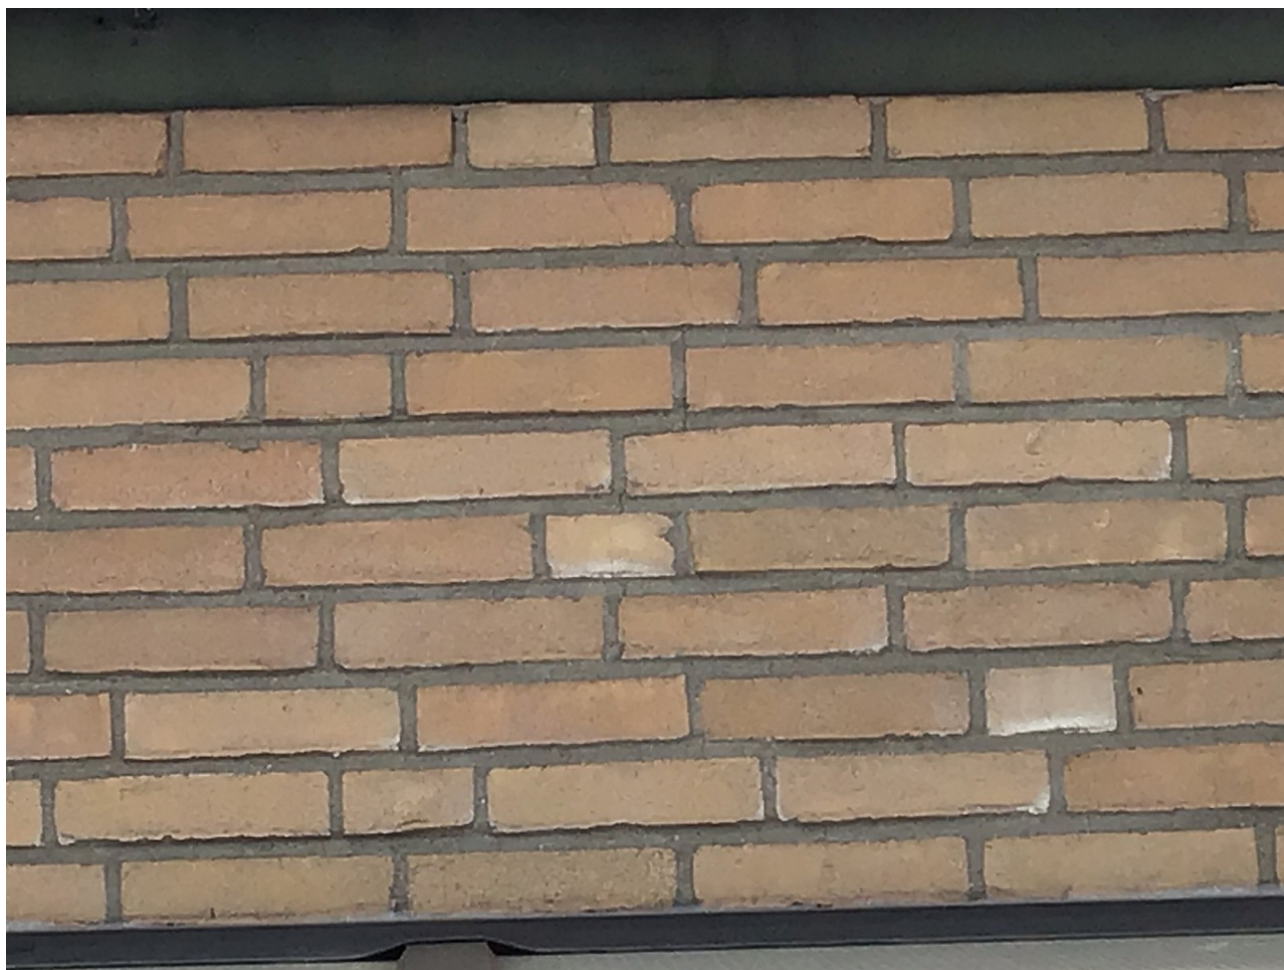
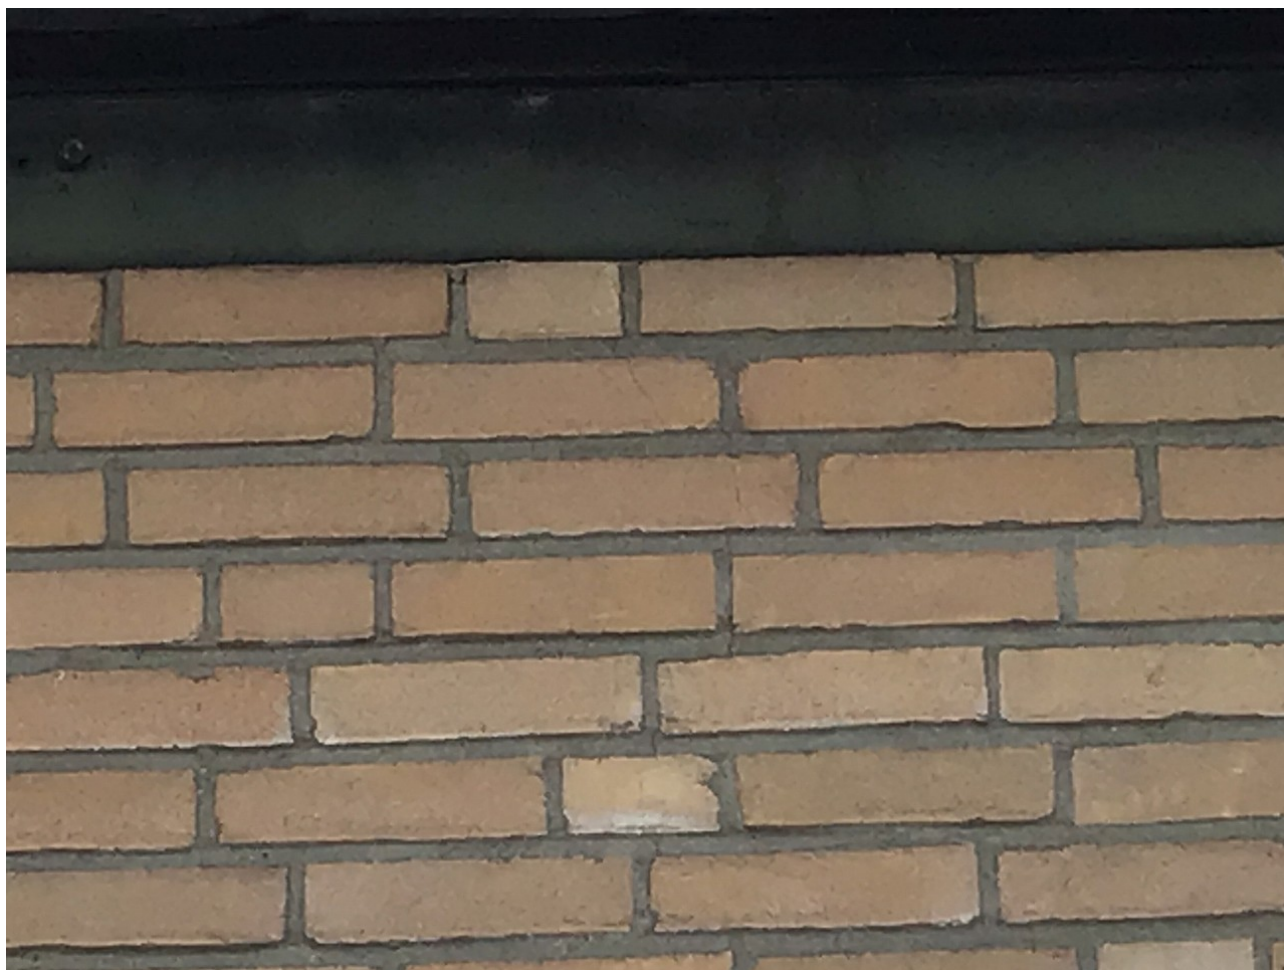
Schade 1

Omschrijving	Er is een trapsgewijze, verticale scheur zichtbaar vanuit de richting van de dakgoot richting het maaiveld (grondoppervlak, tuingrond of bestrating). De scheur heeft een totale lengte van 1,0 m1 door het metselwerk. De voeg betreft een geborstelde voeg. Er zijn 2 stenen gescheurd.
--------------	---

Is de schade veroorzaakt en/of verergerd door mijnbouw?	Ja
Toelichting:	Het ontstaan of de verergering van deze schade door trillingen als gevolg van mijnbouwactiviteiten is niet uit te sluiten.

Reparatie	Aantal	Eenheid	Excl.	Incl.	BTW %
steigerwerk incl. afdekkap op steiger, huur en transport	6,0	m2	€ 323,09	€ 390,93	21
beschermende voorzieningen kozijnen bij gevelwerkzaamheden	8,0	m2	€ 75,25	€ 91,06	21
nieuw voegwerk, 2 componentenmortel (incl. uitslijpen / kappen en herstel gescheurde stenen met pasta)	0,5	m2	€ 181,67	€ 219,82	21
plaatselijk stenen vervangen incl. voegwerk	2,0	st	€ 162,46	€ 196,57	21
Totaal schadebedrag:			€ 742,47	€ 898,38

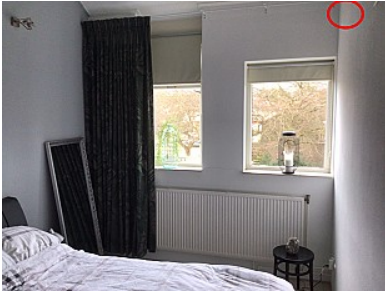
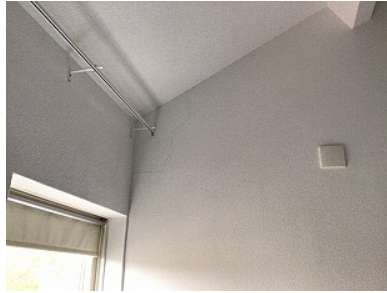
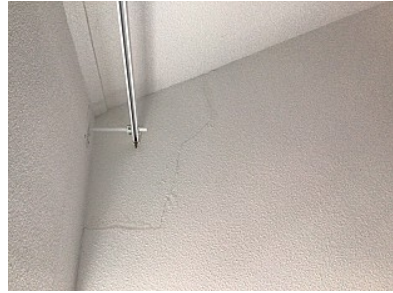
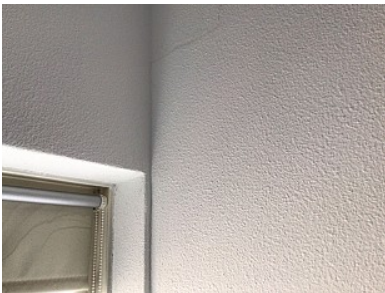
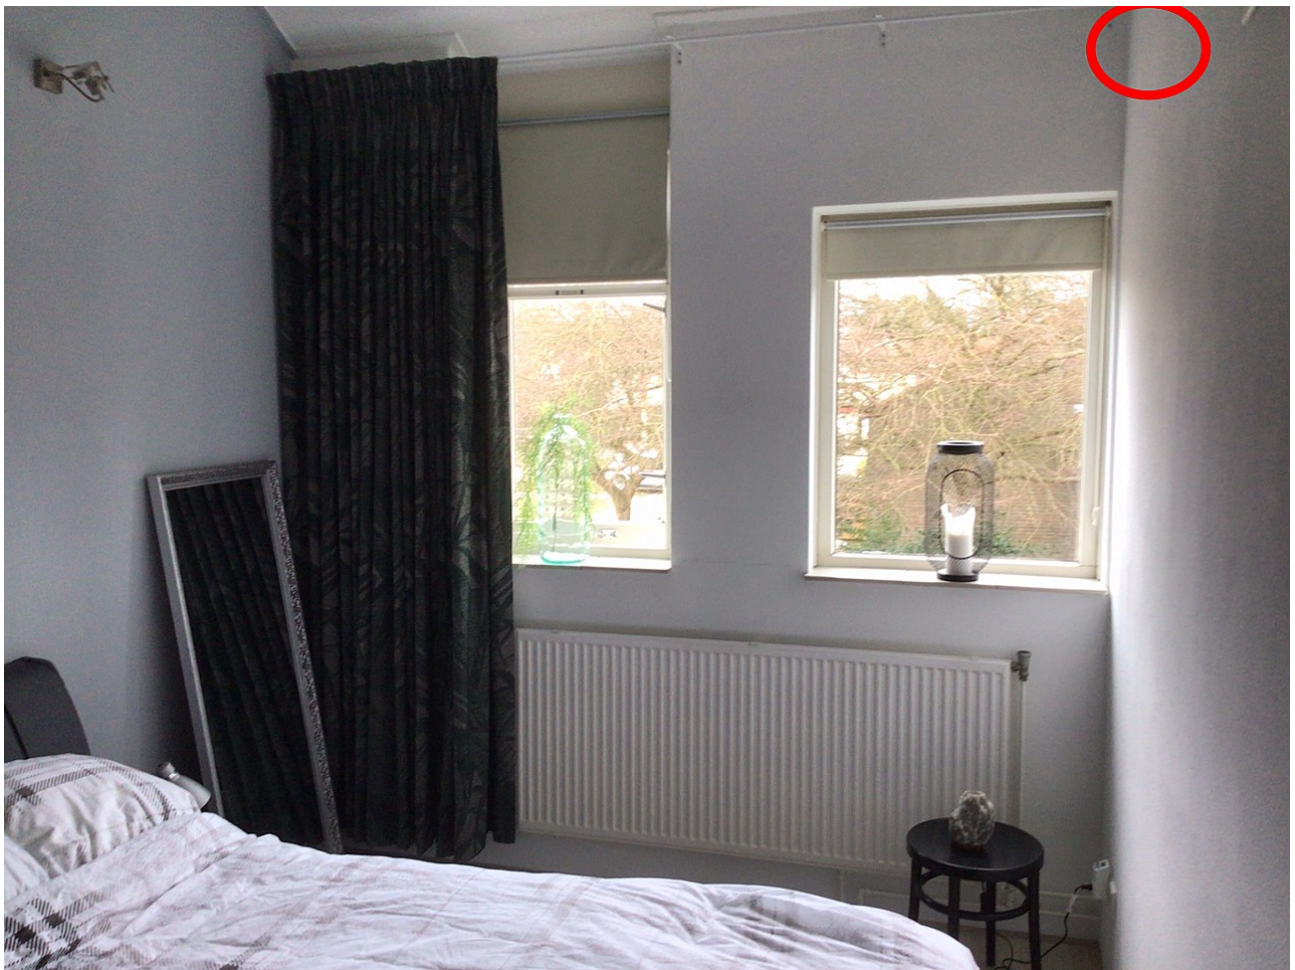
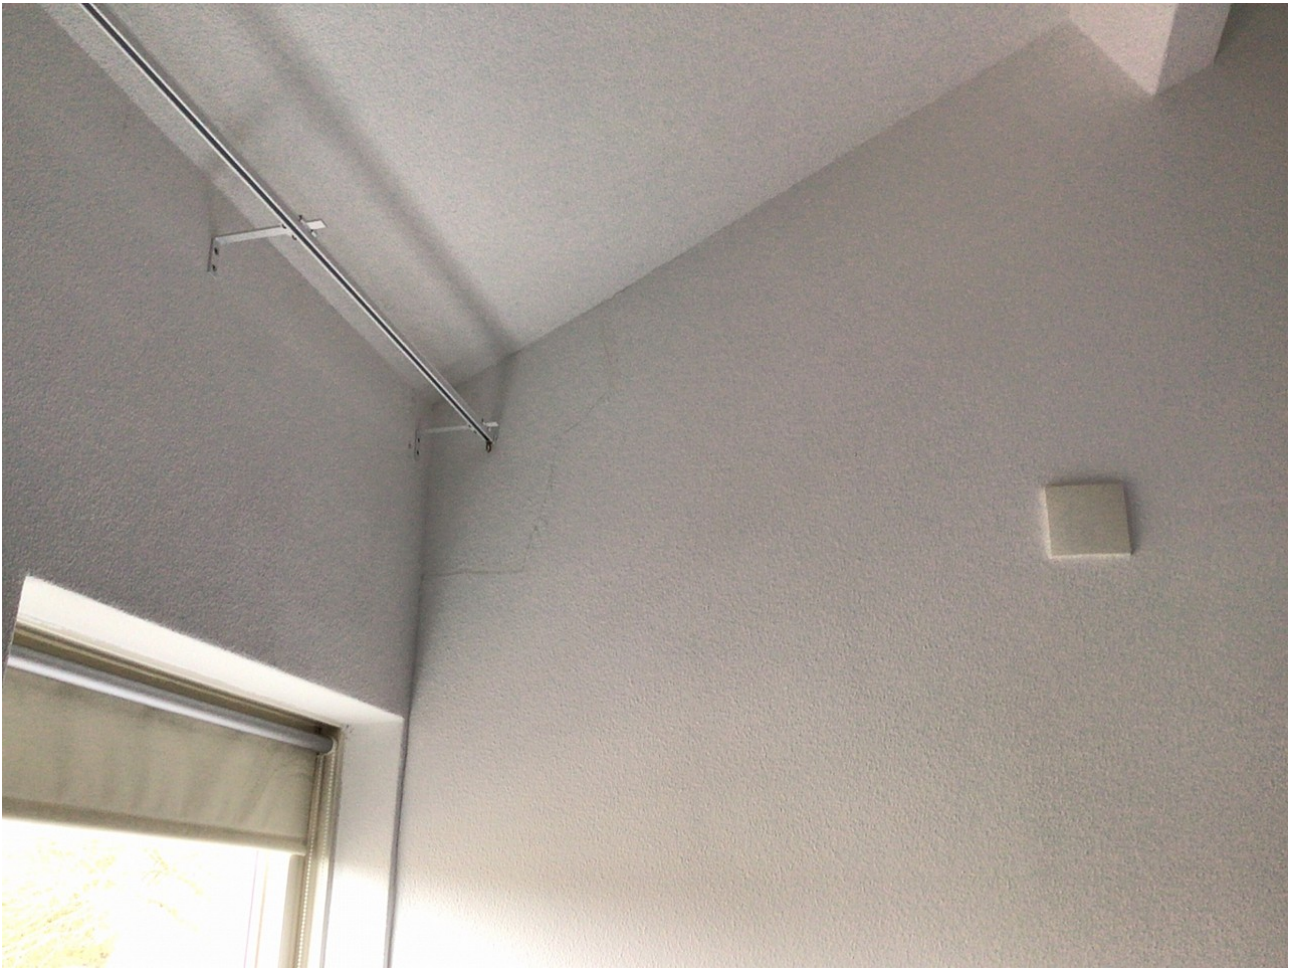
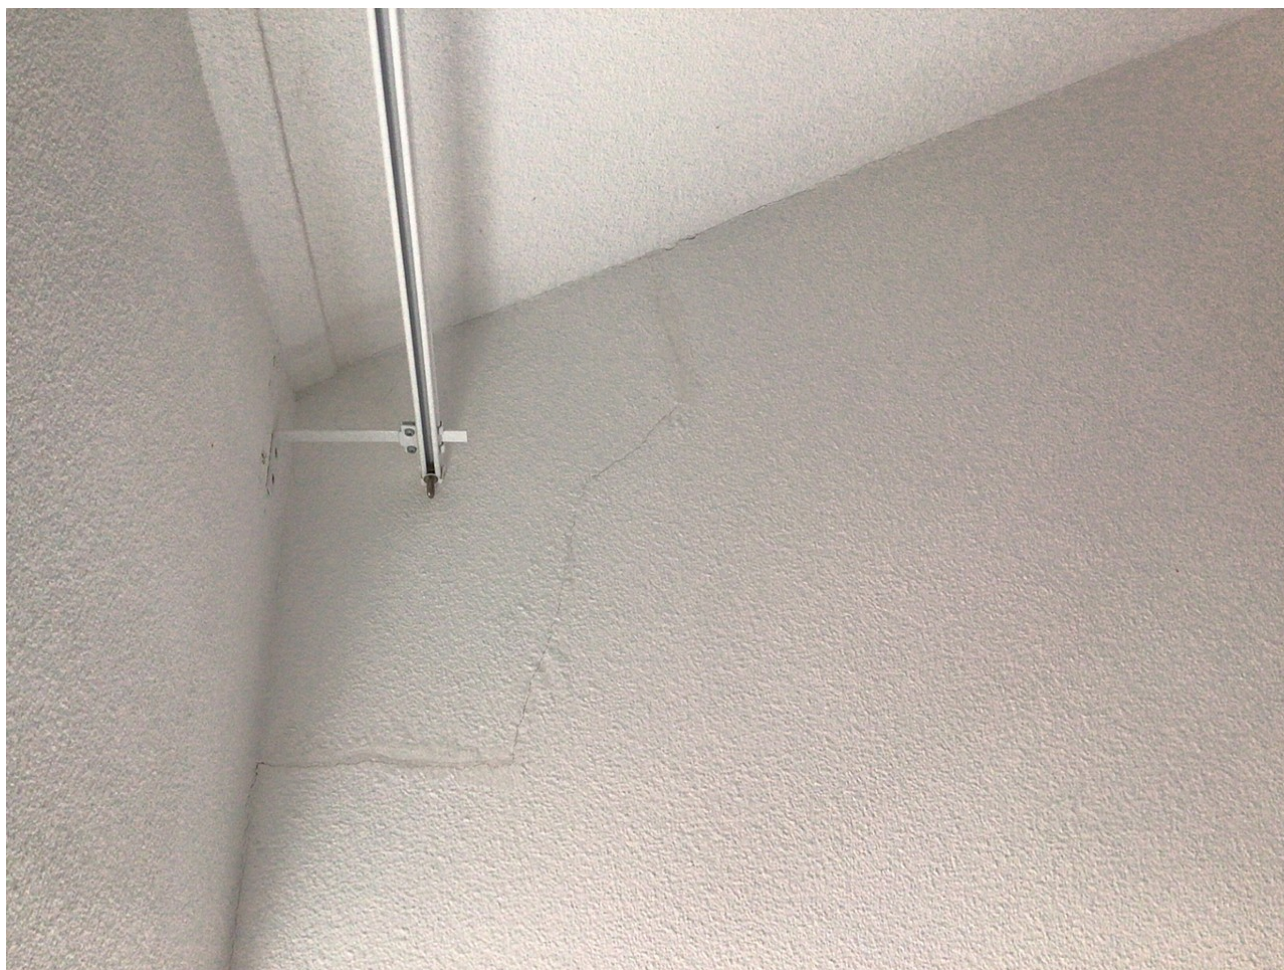
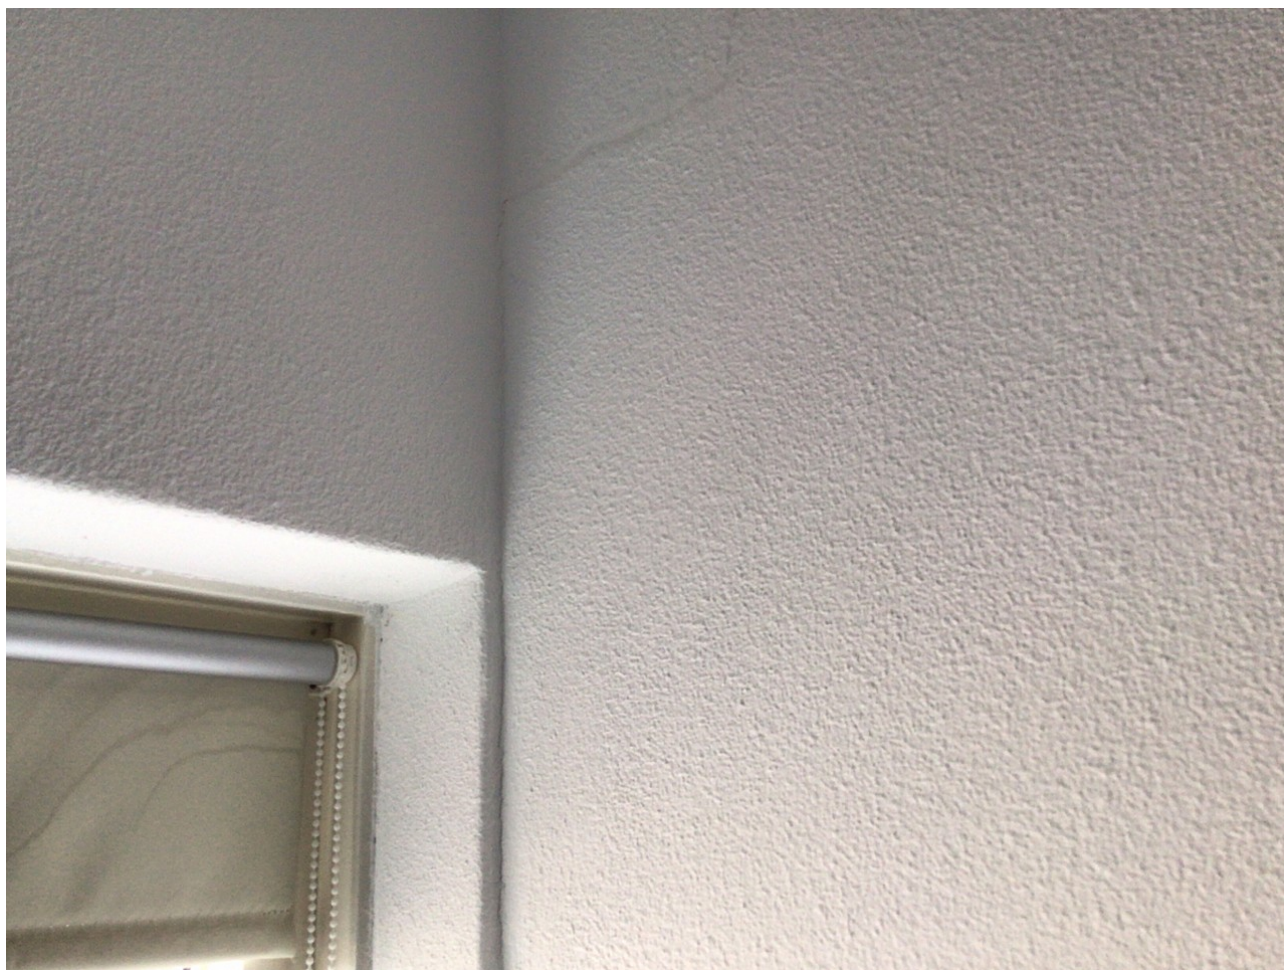
Schade 2

Omschrijving	Er is een verticale scheur zichtbaar in de wand vanaf het plafond tot wand 4. De scheur heeft een totale lengte van 1,0 m1. De wand heeft een totale oppervlakte van 16,0 m2 en is afgewerkt met stucwerk en structuursaus. De wand betreft een steenachtige wand.
--------------	--

Is de schade veroorzaakt en/of verergerd door mijnbouw?	Ja
Toelichting:	Het ontstaan of de verergering van deze schade door trillingen als gevolg van mijnbouwactiviteiten is niet uit te sluiten.

Reparatie	Aantal	Eenheid	Excl.	Incl.	BTW %
stucloper afdekken interieur / vloer	4,0	m2	€ 49,17	€ 59,50	21
de- en hermonteren gordijnrails	1,0	st	€ 31,56	€ 38,19	21
scheuren in binnenstucwerk openkappen/-slijpen	1,0	m1	€ 45,48	€ 55,03	21
scheuren dichtzetten met een 2-componenten mortel, wapeningsweefsel en herstel	1,0	m1	€ 157,50	€ 171,68	9
overzetten stucwerk wanden t.b.v. sauswerk	16,0	m2	€ 752,14	€ 819,83	9
sauswerk binnenwanden incl. schoonmaken ondergrond	16,0	m2	€ 483,66	€ 527,19	9
meerprijs structuursaus	16,0	m2	€ 107,39	€ 117,06	9
Totaal schadebedrag:			€ 1.626,91	€ 1.788,48

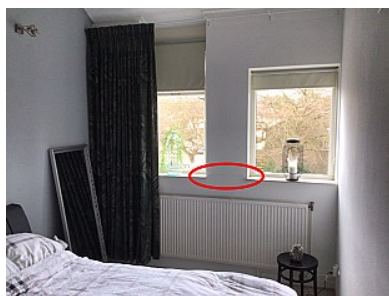
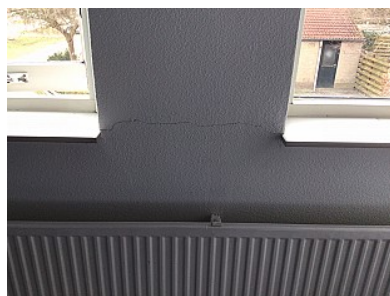
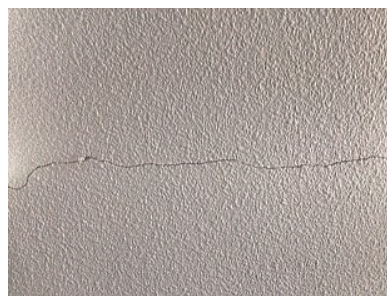
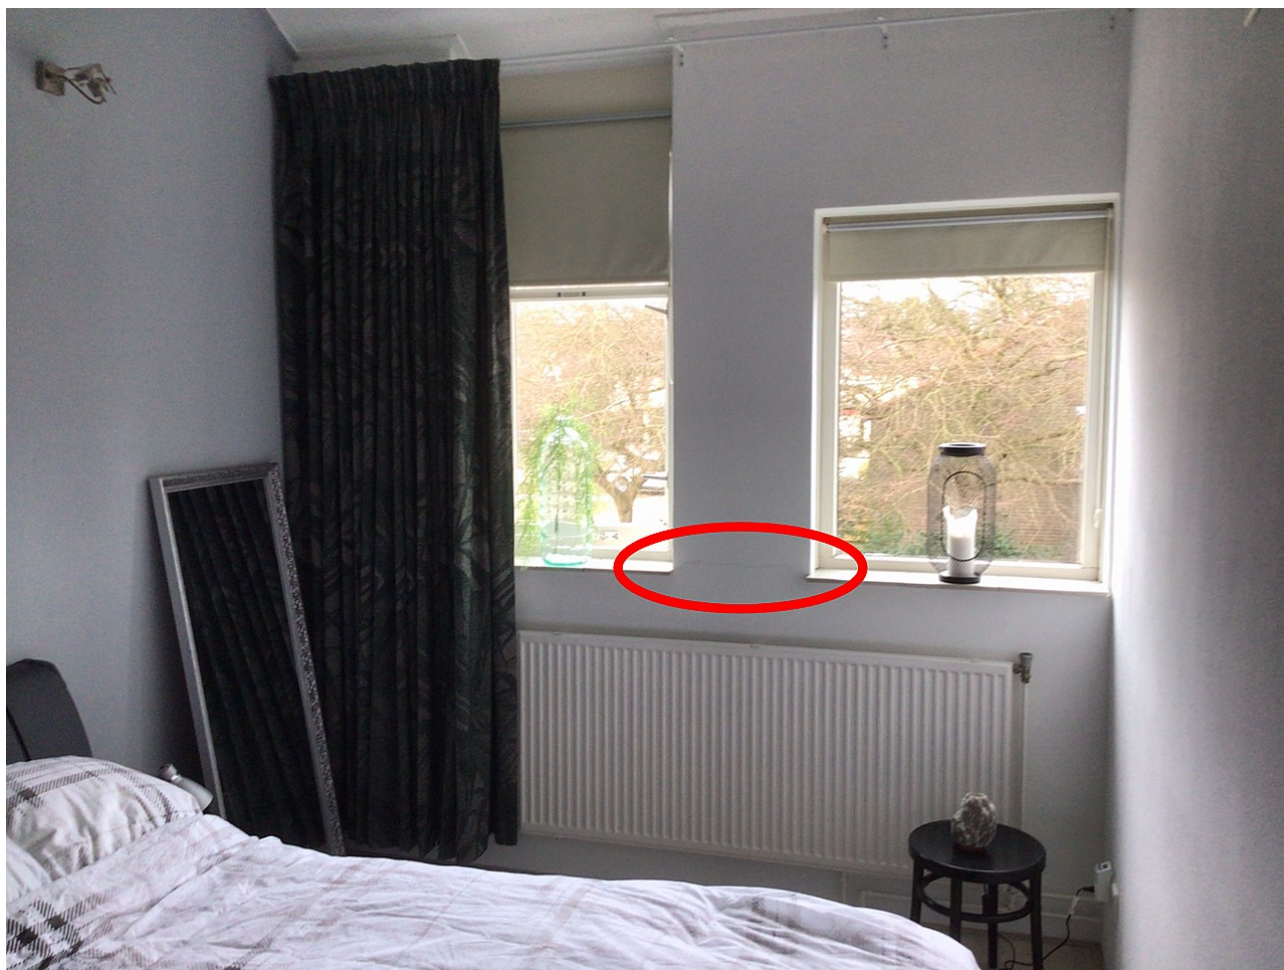
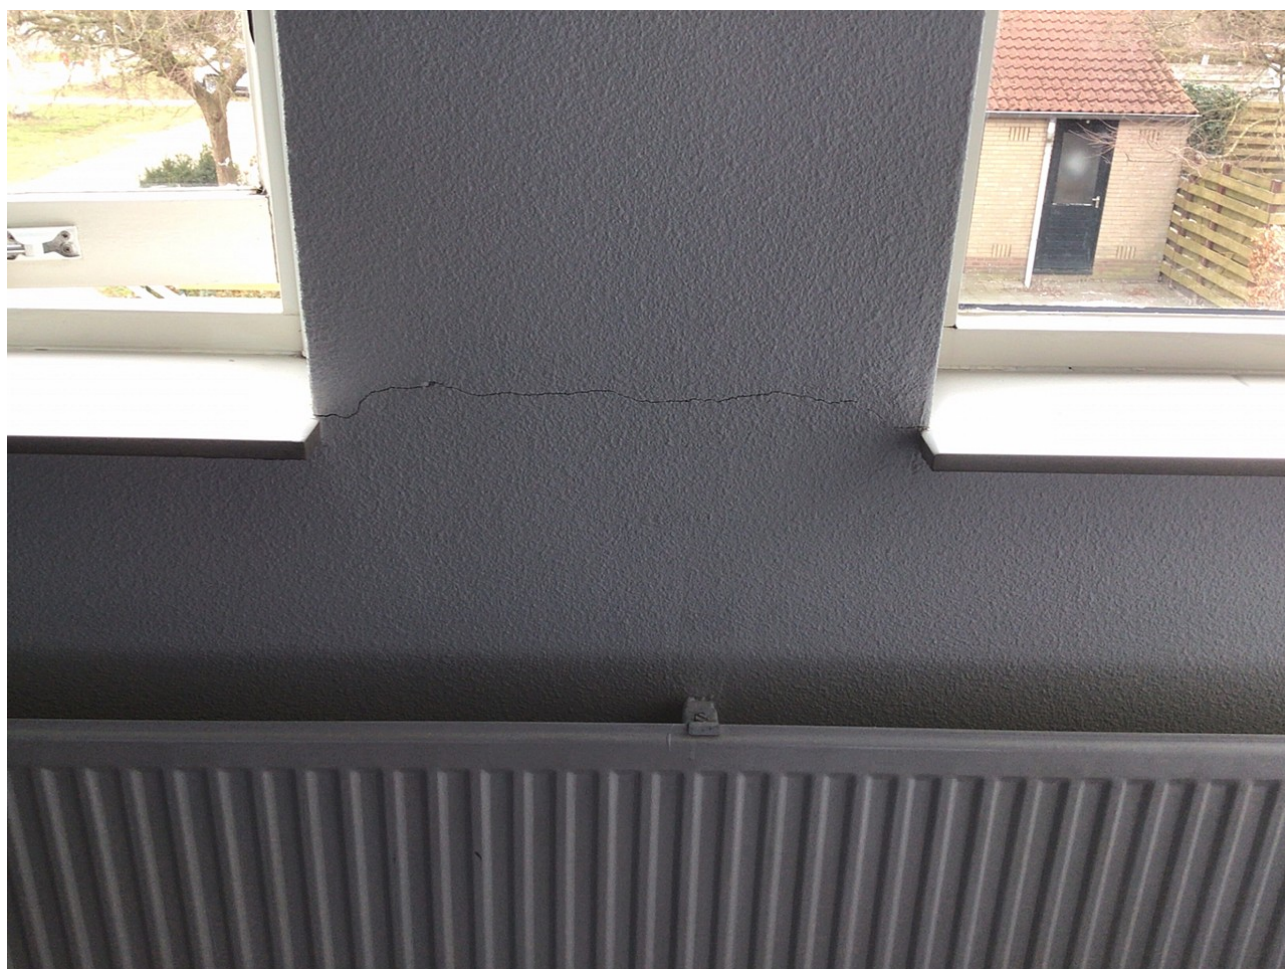
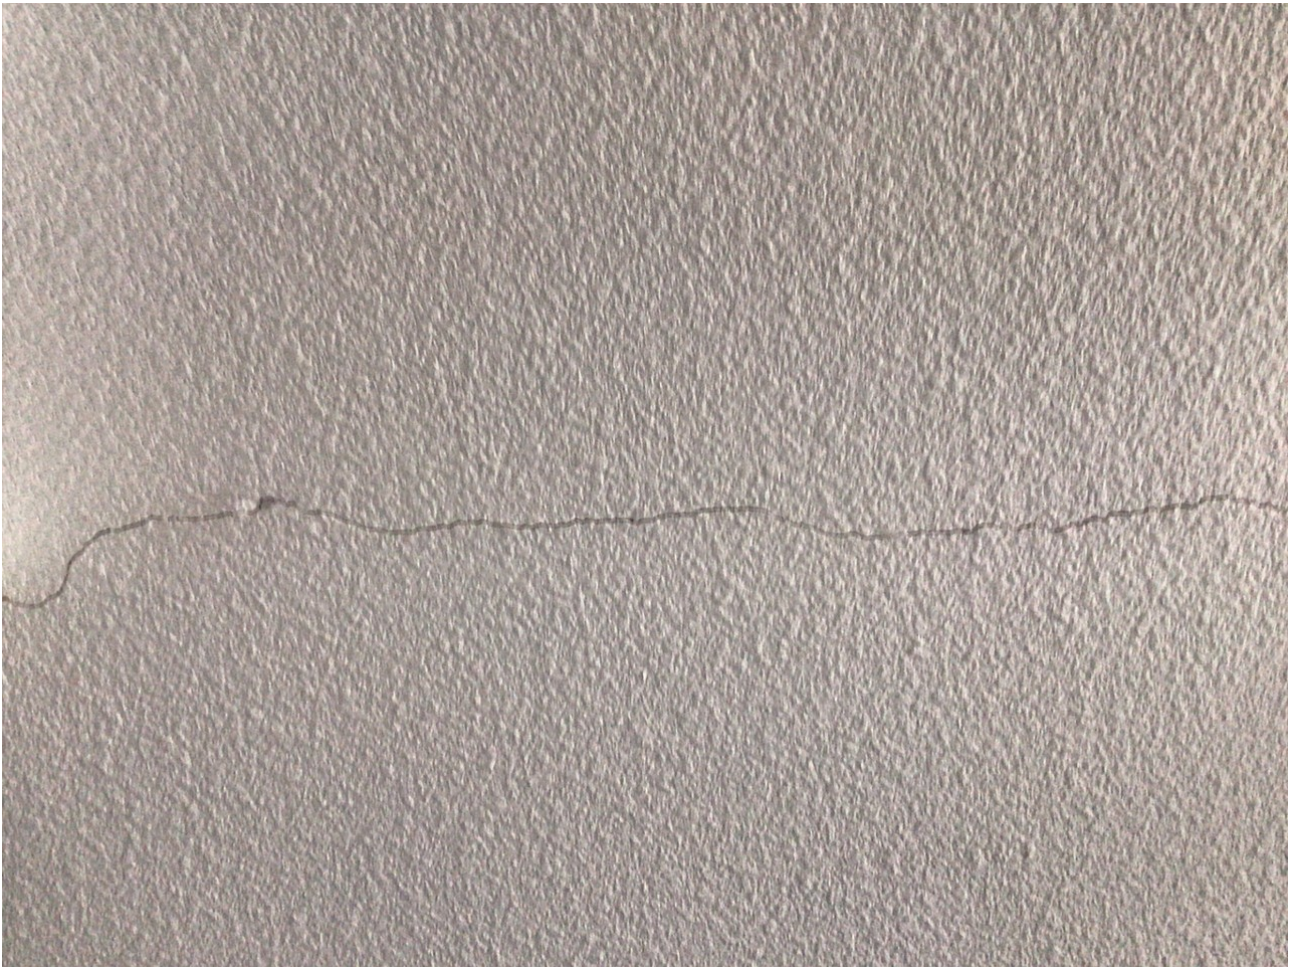
Schade 3

Omschrijving	Er is een horizontale scheur zichtbaar in de wand vanaf de vensterbank tot de vensterbank. De scheur heeft een totale lengte van 0,5 m1. De wand heeft een totale oppervlakte van 5,1 m2 en is afgewerkt met stucwerk en structuursaus. De wand betreft een steenachtige wand.
--------------	--

Is de schade veroorzaakt en/of verergerd door mijnbouw?	Ja
Toelichting:	Het ontstaan of de verergering van deze schade door trillingen als gevolg van mijnbouwactiviteiten is niet uit te sluiten.

Reparatie	Aantal	Eenheid	Excl.	Incl.	BTW %
verplaatsen/de- en hermonteren meubelstukken en (vaste) inrichting	1,0	st	€ 69,84	€ 84,51	21
stucloper afdekken interieur / vloer	2,7	m2	€ 33,19	€ 40,16	21
de- en hermonteren radiatoren/-leidingen - > 1e radiator	1,0	st	€ 436,44	€ 528,09	21
scheuren in binnenstucwerk openkappen/-slijpen	0,5	m1	€ 22,74	€ 27,52	21
scheuren dichtzetten met een 2-componenten mortel, wapeningsweefsel en herstel	0,5	m1	€ 78,75	€ 85,84	9
overzetten stucwerk wanden t.b.v. sauswerk	5,1	m2	€ 256,92	€ 280,05	9
sauswerk binnenwanden incl. schoonmaken ondergrond	5,1	m2	€ 222,63	€ 242,67	9
meerprijs structuursaus	5,1	m2	€ 34,23	€ 37,31	9
Totaal schadebedrag:			€ 1.154,74	€ 1.326,14

De kosten voor het de- en hermonteren van de gordijnrails zijn reeds meegenomen in de calculatie van schade 2.

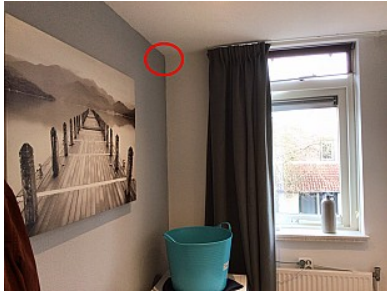
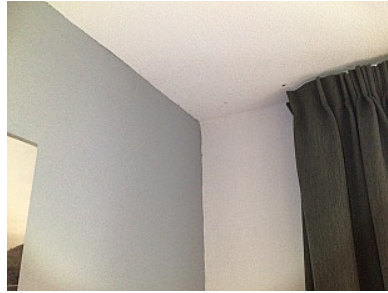
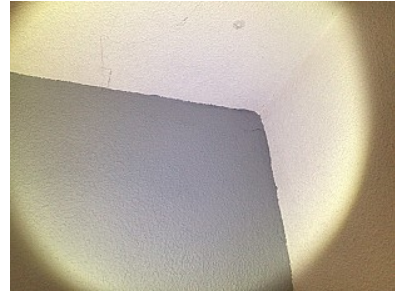
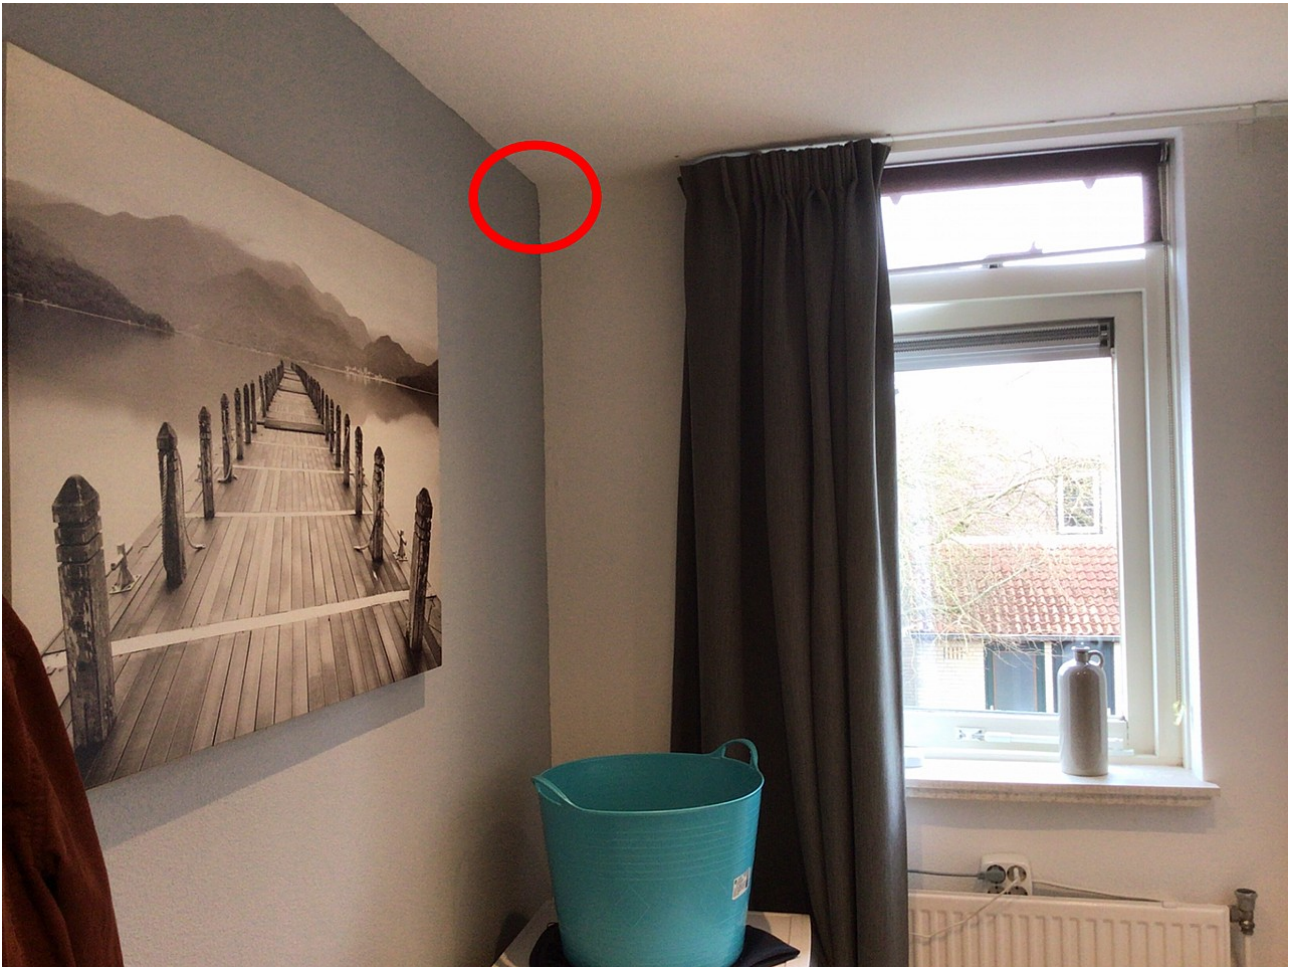
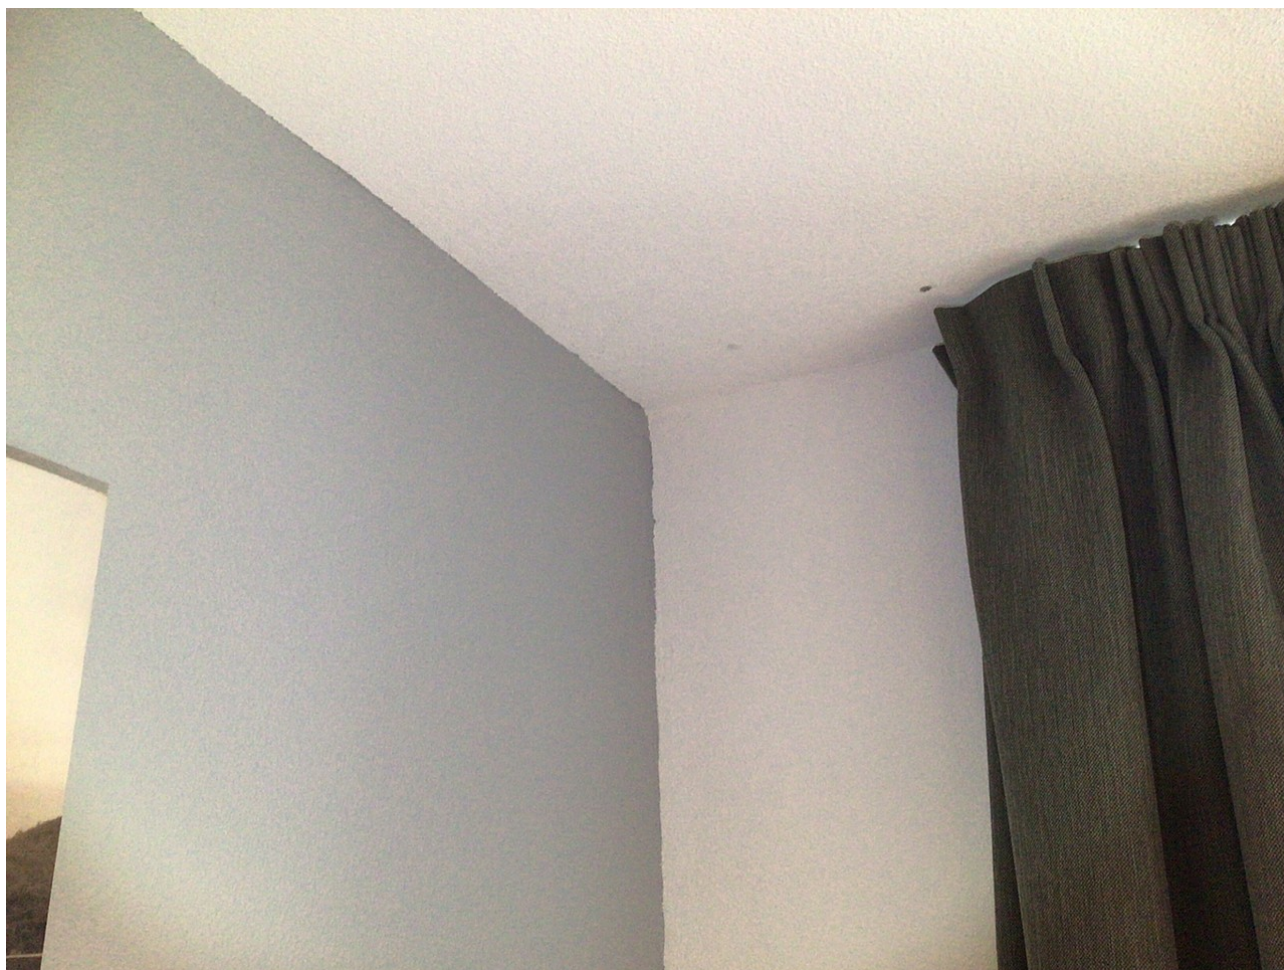
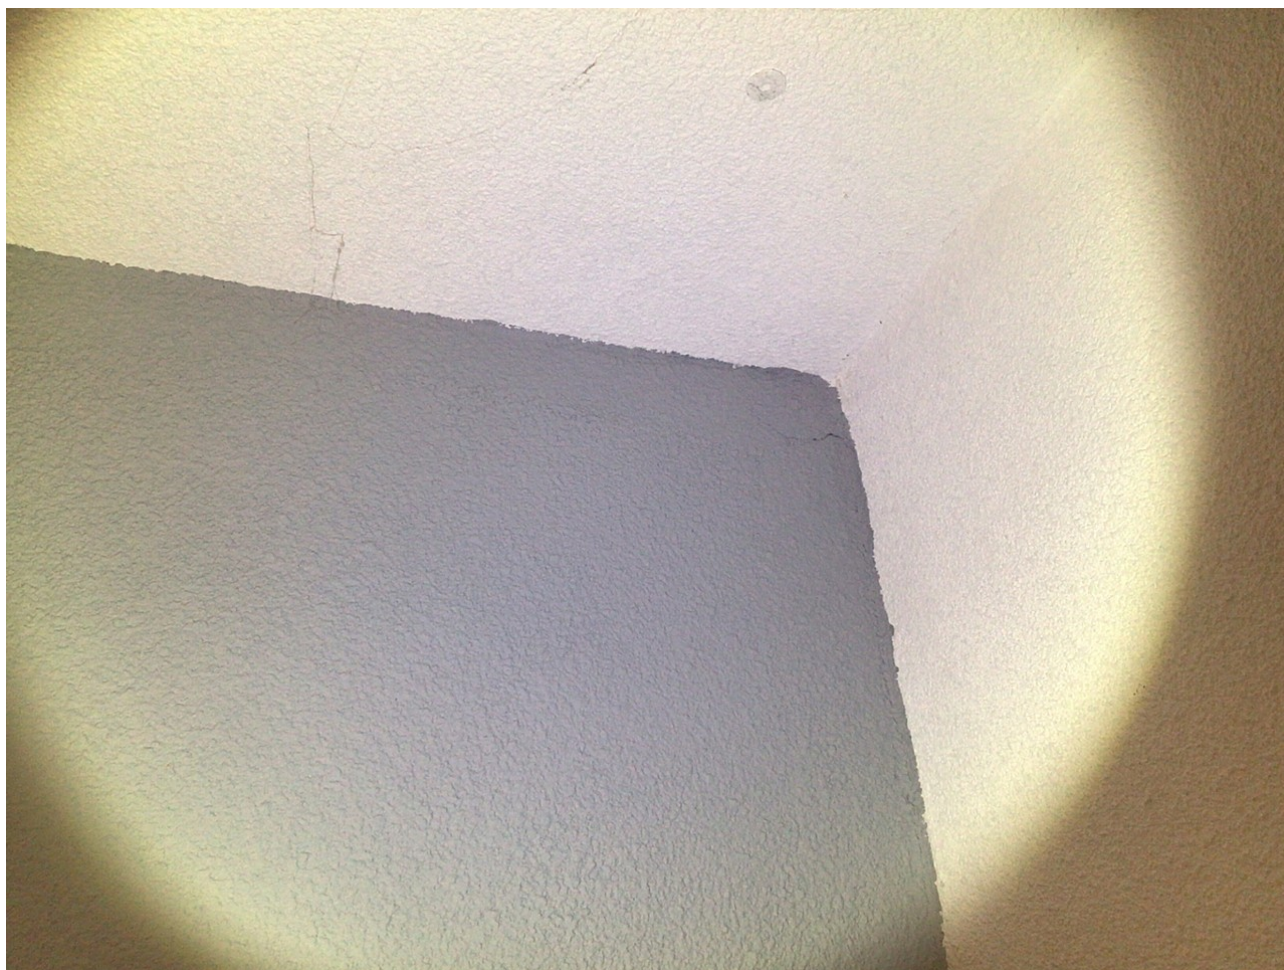
Schade 4

Omschrijving	Er is een grillige, horizontale scheur zichtbaar in de wand vanaf het plafond tot wand 3. De scheur heeft een totale lengte van 0,2 m1. De wand heeft een totale oppervlakte van 8,5 m2 en is afgewerkt met stucwerk en structuursaus. De wand betreft een steenachtige wand.
--------------	---

Is de schade veroorzaakt en/of verergerd door mijnbouw?	Ja
Toelichting:	
Het ontstaan of de verergering van deze schade door trillingen als gevolg van mijnbouwactiviteiten is niet uit te sluiten.

Reparatie	Aantal	Eenheid	Excl.	Incl.	BTW %
verplaatsen/de- en hermonteren meubelstukken en (vaste) inrichting	1,0	st	€ 69,84	€ 84,51	21
stucloper afdekken interieur / vloer	3,4	m2	€ 41,79	€ 50,57	21
scheuren in binnenstucwerk openkappen/-slijpen	0,2	m1	€ 9,10	€ 11,01	21
scheuren dichtzetten met een 2-componenten mortel, wapeningsweefsel en herstel	0,2	m1	€ 31,50	€ 34,34	9
overzetten stucwerk wanden t.b.v. sauswerk	8,5	m2	€ 428,21	€ 466,75	9
sauswerk binnenwanden incl. schoonmaken ondergrond	8,5	m2	€ 371,05	€ 404,44	9
meerprijs structuursaus	8,5	m2	€ 57,05	€ 62,19	9
Totaal schadebedrag:			€ 1.008,54	€ 1.113,79
