ADVIESRAPPORT

Opgesteld door Ton Abels van CED

Uitgebracht aan het Instituut
Mijnbouwschade Groningen

Aanvrager	P.H. Wolff
Zaaknummer	AS20579715
Datum inspectie	23-02-2021
Datum rapport	05-03-2021

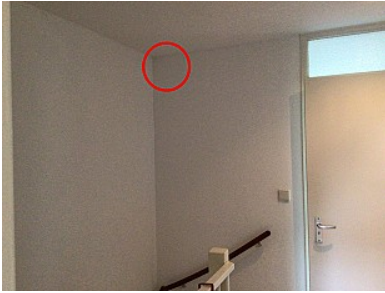
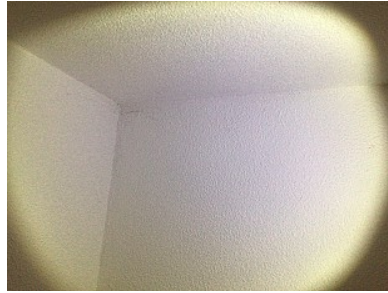
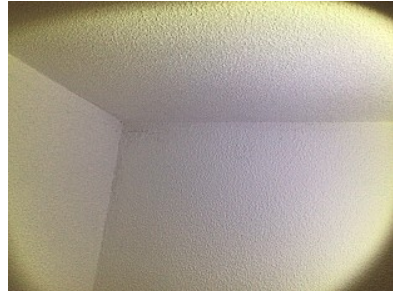
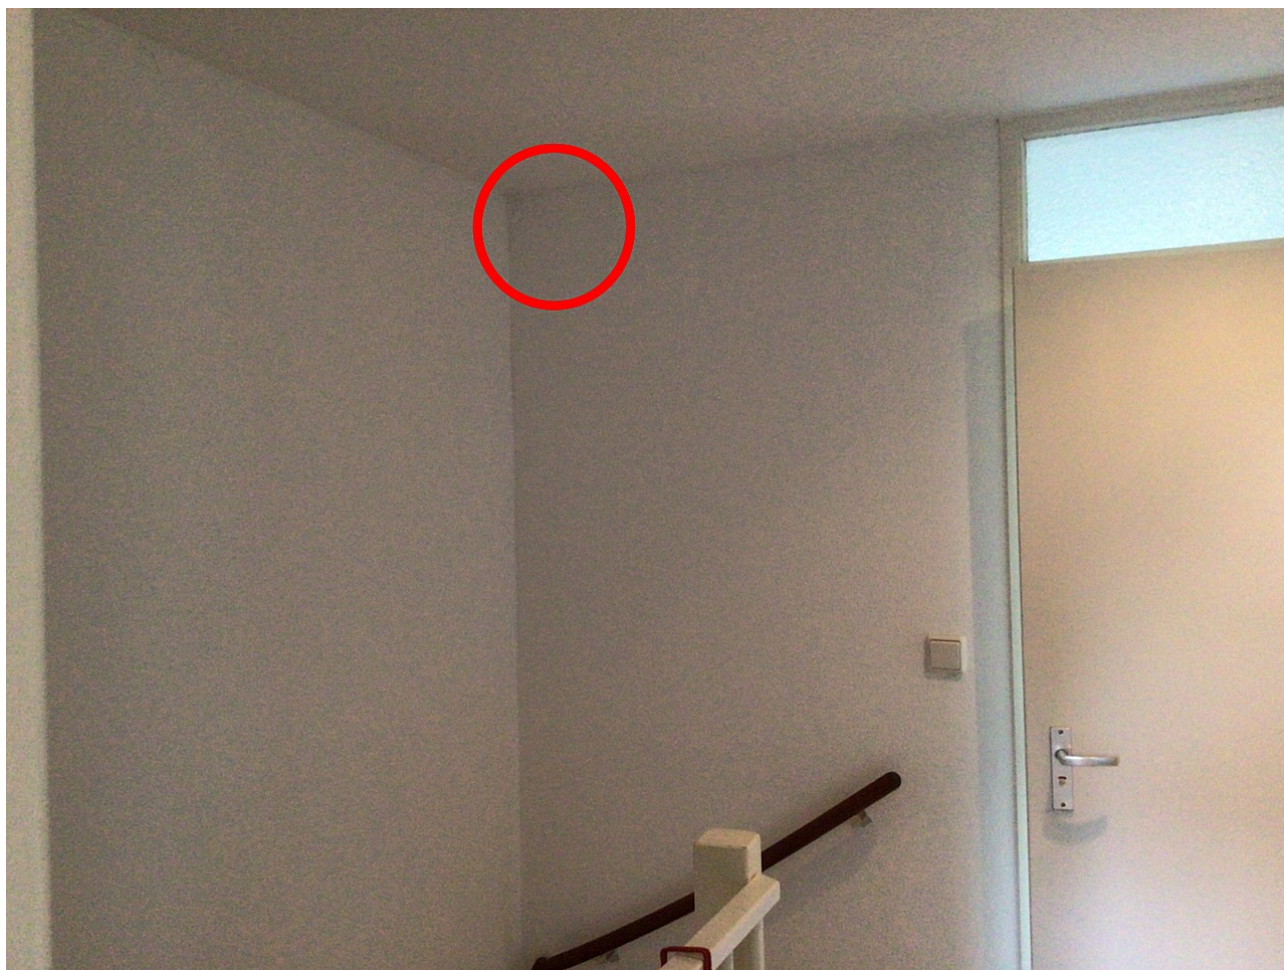
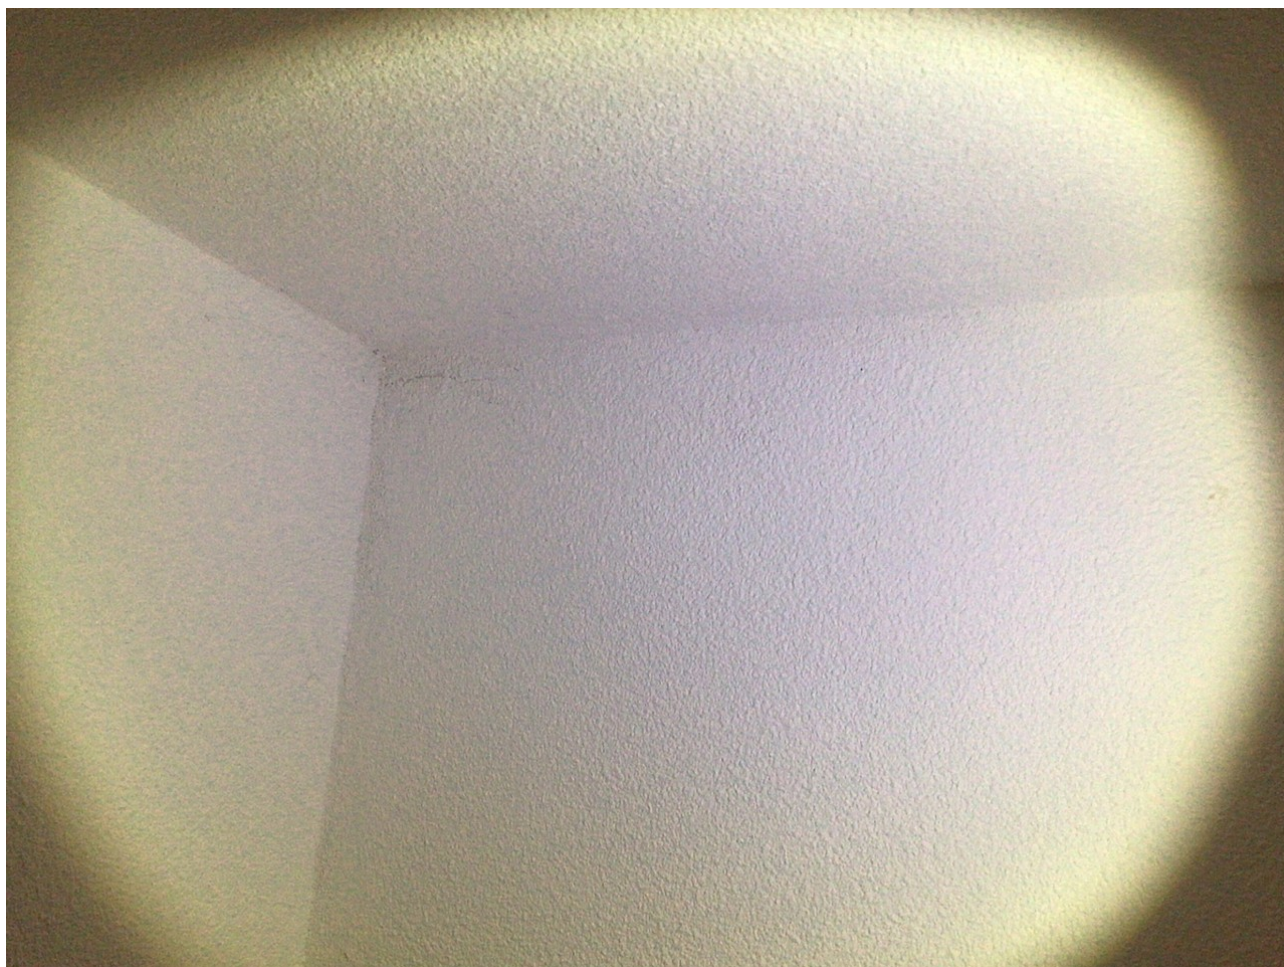
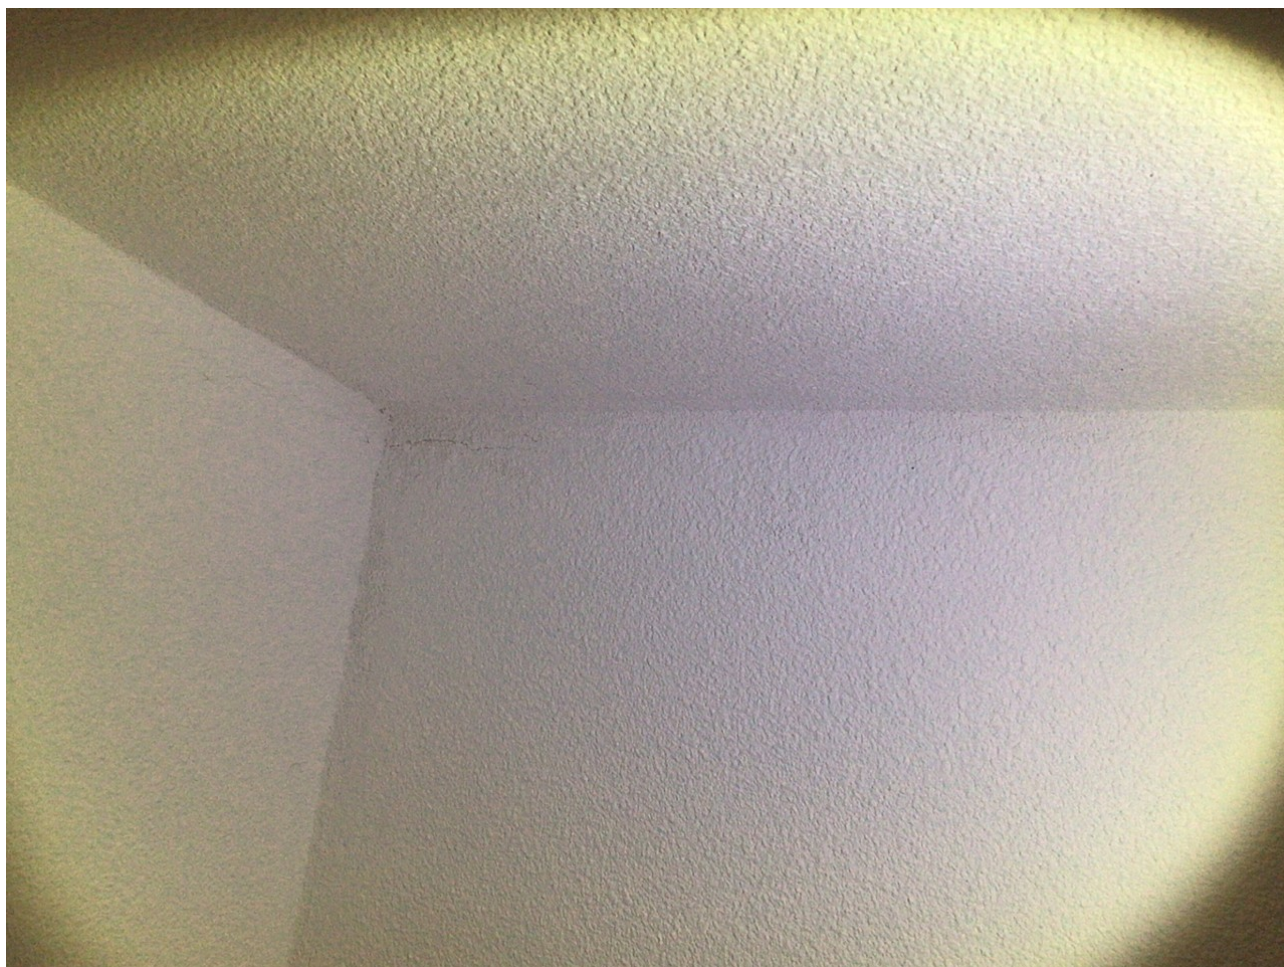
Schade 5

Omschrijving	Er is een horizontale scheur zichtbaar in de wand vanaf wand 2 richting wand 4. De scheur heeft een totale lengte van 0,2 m1. De wand heeft een totale oppervlakte van 2,9 m2 en is afgewerkt met stucwerk en structuursaus. De wand betreft een steenachtige wand.
--------------	---

Is de schade veroorzaakt en/of verergerd door mijnbouw?	Ja
Toelichting:	
Het ontstaan of de verergering van deze schade door trillingen als gevolg van mijnbouwactiviteiten is niet uit te sluiten.

Reparatie	Aantal	Eenheid	Excl.	Incl.	BTW %
afdekken/beschermen trap	1,0	st	€ 69,84	€ 84,51	21
de- en hermonteren trapleuning	1,0	pst	€ 109,91	€ 132,99	21
toeslag werken in trapgat	1,0	pst	€ 201,50	€ 243,81	21
scheuren in binnenstucwerk openkappen/-slijpen	0,2	m1	€ 9,10	€ 11,01	21
scheuren dichtzetten met een 2-componenten mortel, wapeningsweefsel en herstel	0,2	m1	€ 31,50	€ 34,34	9
overzetten stucwerk wanden t.b.v. sauswerk	2,9	m2	€ 292,15	€ 318,45	9
sauswerk binnenwanden incl. schoonmaken ondergrond	2,9	m2	€ 292,15	€ 318,45	9
meerprijs structuursaus	2,9	m2	€ 19,46	€ 21,22	9
Totaal schadebedrag:			€ 1.025,61	€ 1.164,75

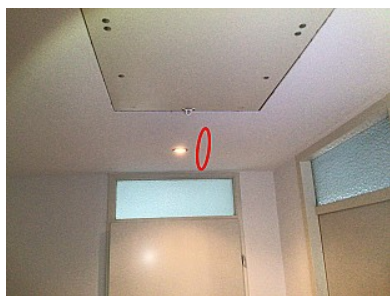
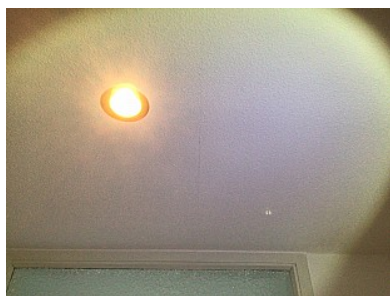
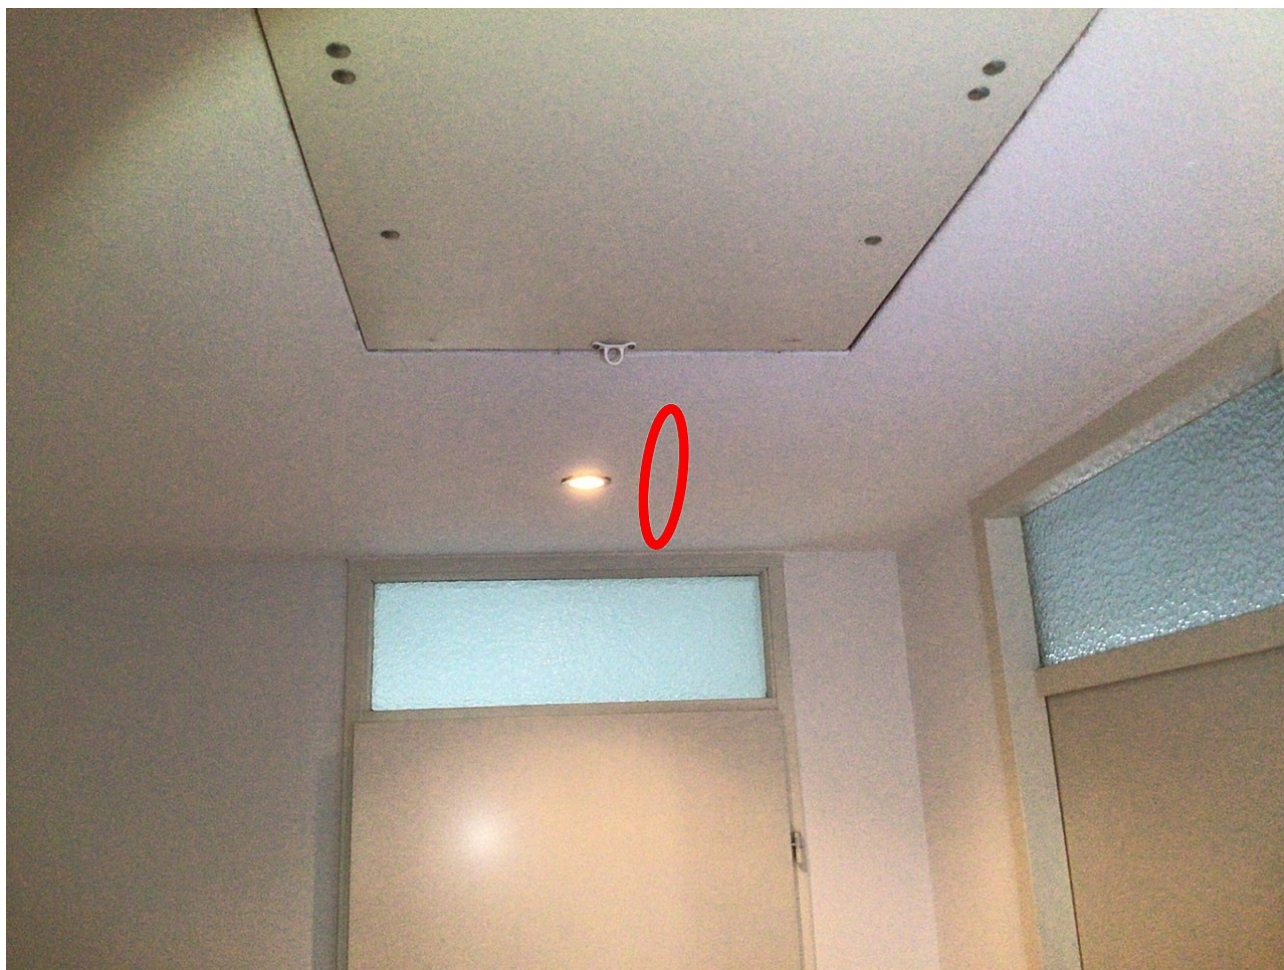
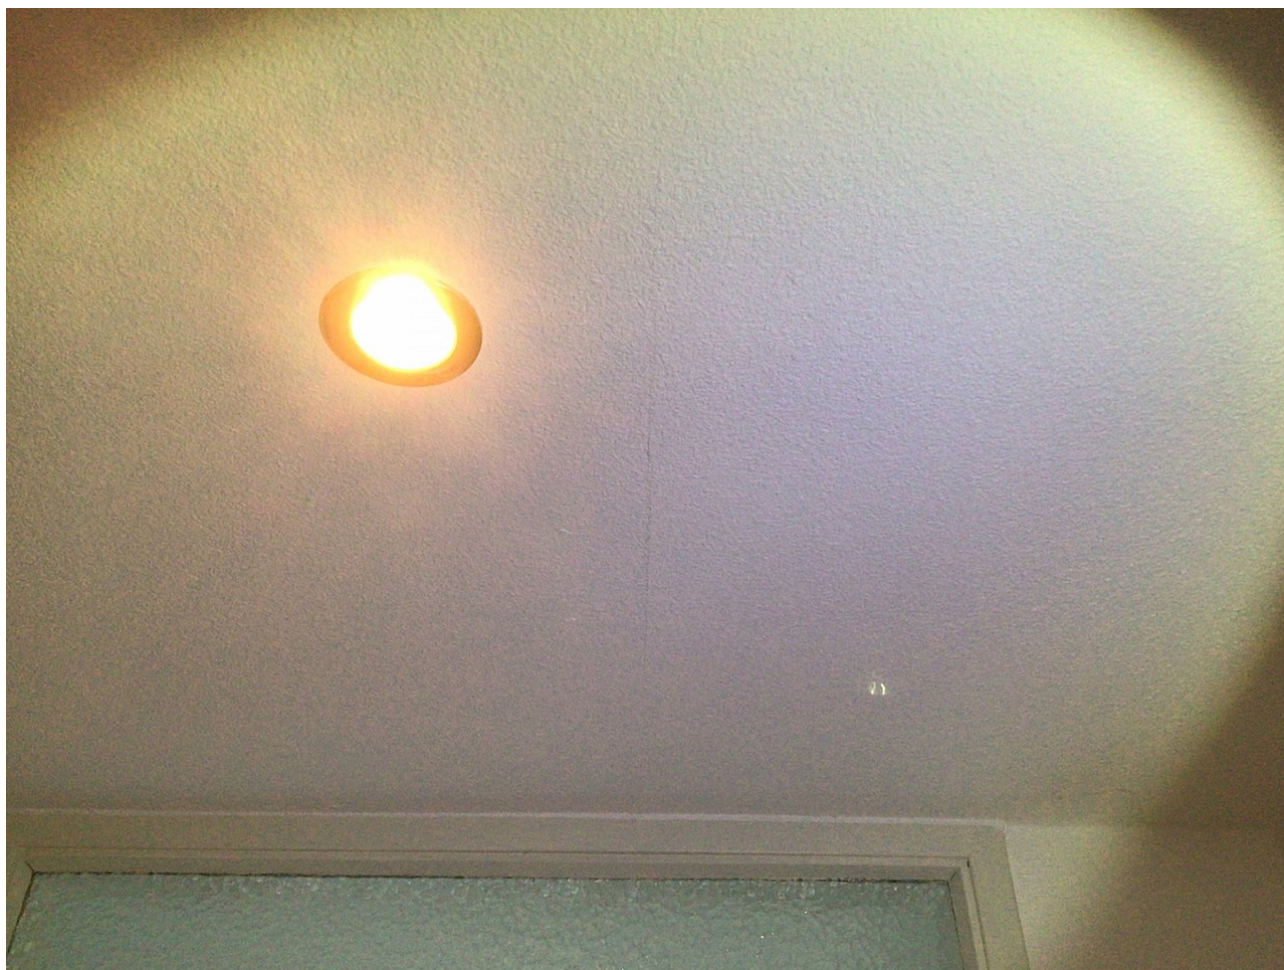
Schade 6

Omschrijving	Er is een horizontale scheur zichtbaar in het plafond vanaf wand 3 richting de vlizotrap. De scheur heeft een totale lengte van 0,4 m1. Het plafond heeft een totale oppervlakte van 5,7 m2 en is afgewerkt met stucwerk en structuursaus. De bovenliggende vloerconstructie betreft een houten balklaag met regelwerk en beplating.
--------------	--

Is de schade veroorzaakt en/of verergerd door mijnbouw?	Ja
Toelichting:	
Het ontstaan of de verergering van deze schade door trillingen als gevolg van mijnbouwactiviteiten is niet uit te sluiten.

Reparatie	Aantal	Eenheid	Excl.	Incl.	BTW %
de- en hermonteren plafondarmaturen/spots	1,0	st	€ 8,47	€ 10,24	21
stucloper afdekken interieur / vloer	4,0	m2	€ 49,17	€ 59,50	21
overzetten stucwerk plafonds t.b.v. sauswerk	3,4	m2	€ 182,69	€ 199,14	9
toeslag inweefselen	0,2	m2	€ 2,69	€ 2,93	9
sauswerk binnenplafonds incl. schoonmaken ondergrond	3,4	m2	€ 148,42	€ 161,78	9
meerprijs structuursaus	3,4	m2	€ 22,82	€ 24,87	9
Totaal schadebedrag:			€ 414,26	€ 458,46

De kosten voor het afdekken en/of beschermen van de trap en de toeslag voor het werken in het trapgat zijn reeds meegenomen in de calculatie van schade 5.

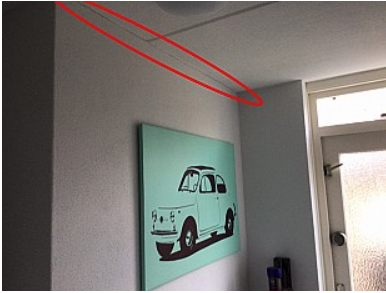
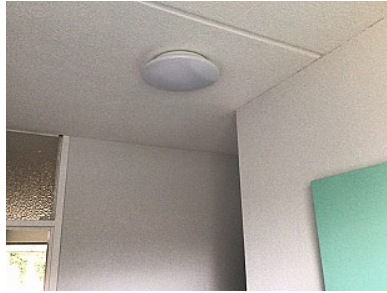
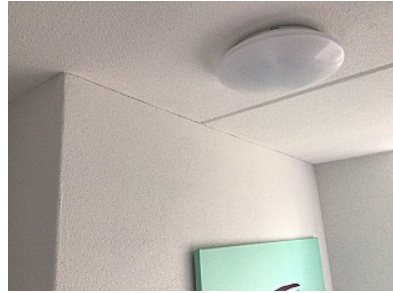
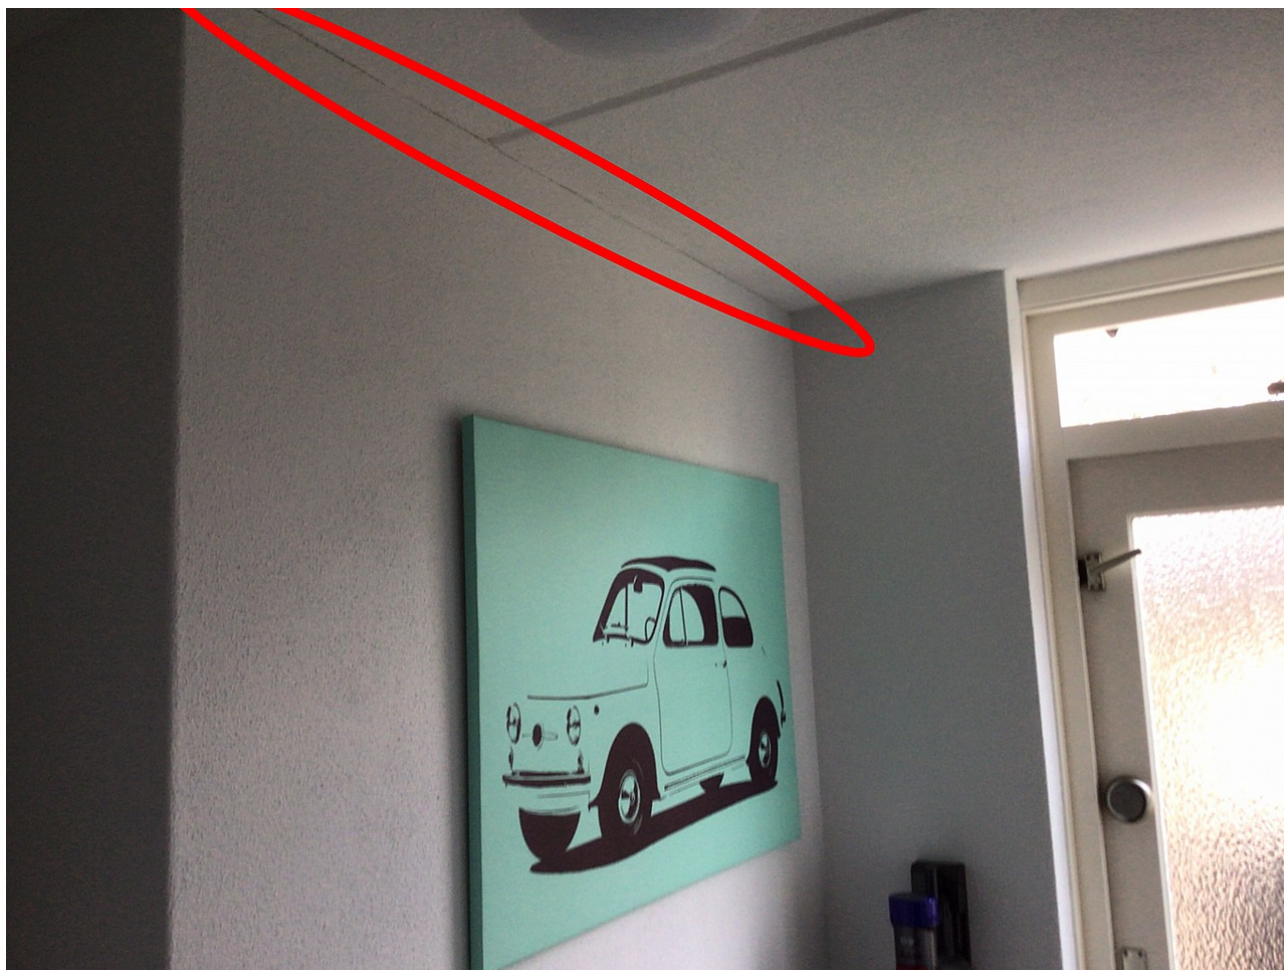
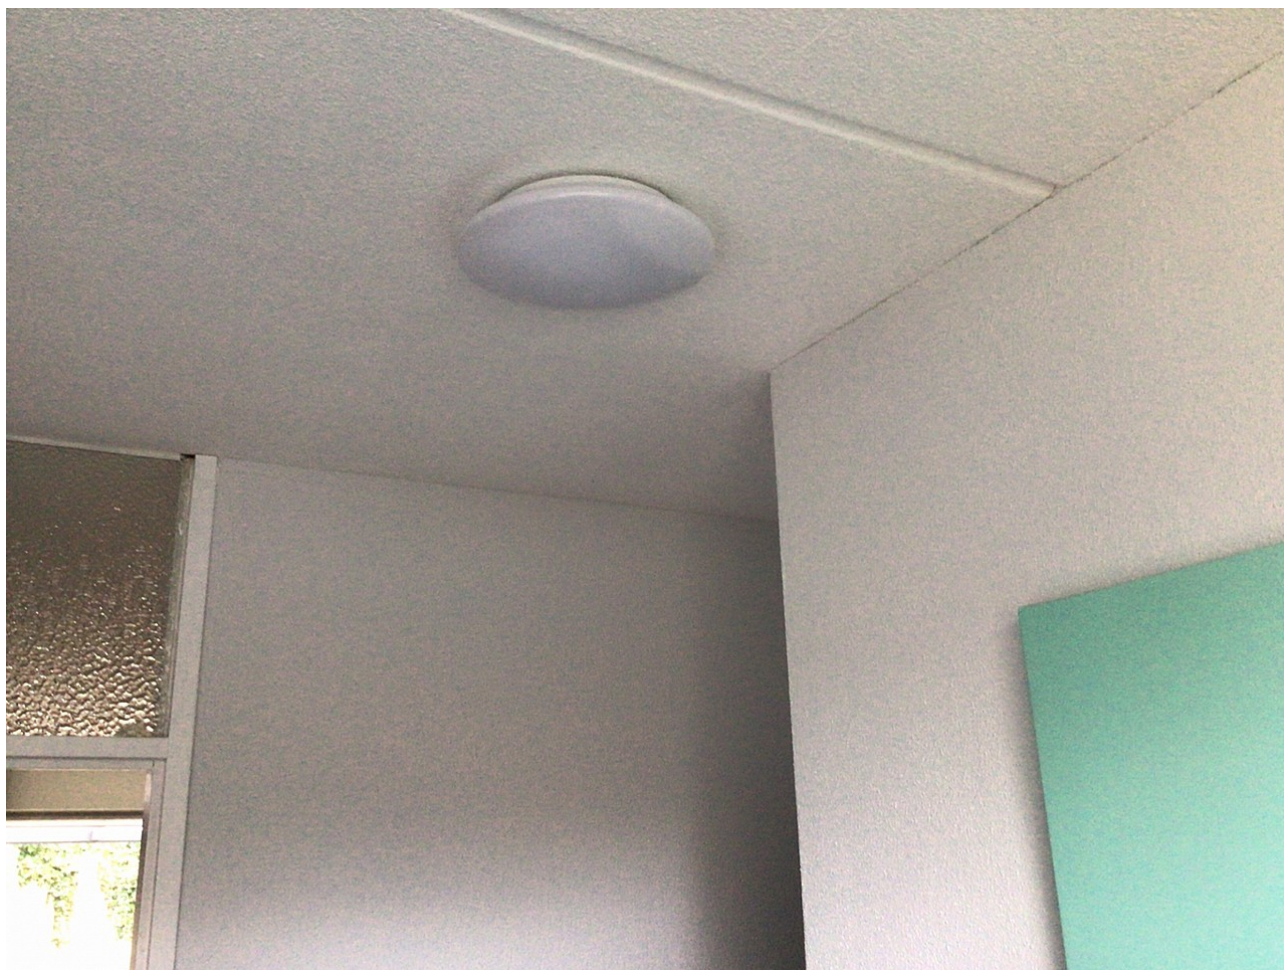
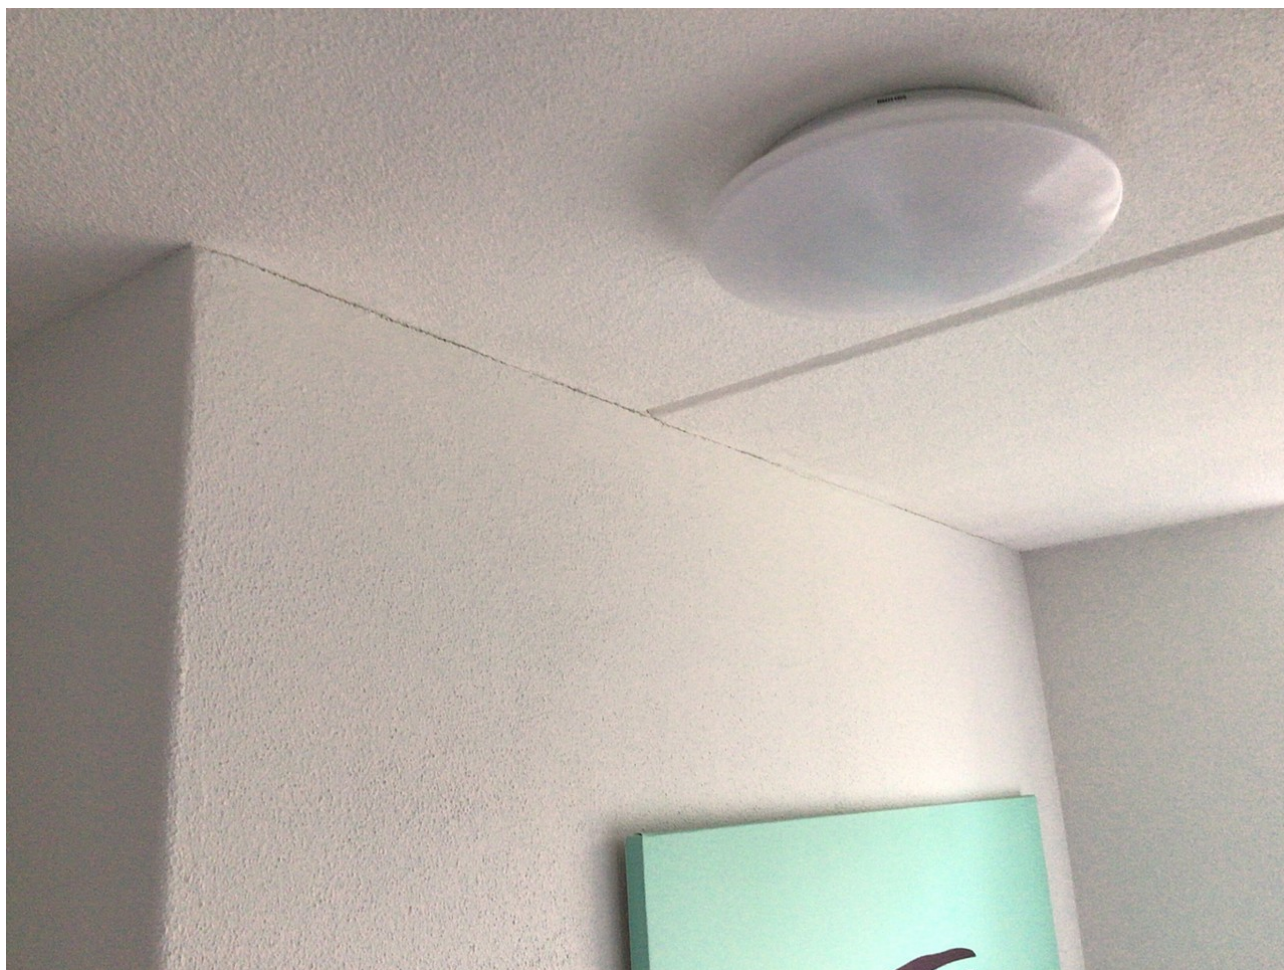
Schade 7

Omschrijving	Er is een horizontale scheur zichtbaar vanaf wand 1 tot de uitwendige hoek. De scheur is zichtbaar in de aansluiting van het plafond en de wand, om te komen tot een duurzaam herstel wordt over de gehele hoogte (of lengte bij plafonds) een kitvoeg aangebracht over een totale lengte van 1,6 m1. De wand heeft een totale oppervlakte van 3,5 m2 en is afgewerkt met stucwerk en structuursaus. De wand betreft een steenachtige wand.
--------------	---

Is de schade veroorzaakt en/of verergerd door mijnbouw?	Ja
Toelichting:	
Het ontstaan of de verergering van deze schade door trillingen als gevolg van mijnbouwactiviteiten is niet uit te sluiten.

Reparatie	Aantal	Eenheid	Excl.	Incl.	BTW %
verplaatsen/de- en hermonteren meubelstukken en (vaste) inrichting	1,0	st	€ 69,84	€ 84,51	21
herstellen bouwkundige wand aansluitingen d.m.v. flexibele voeg	1,6	m1	€ 51,27	€ 62,04	21
sauwerk binnenwanden incl. schoonmaken ondergrond	3,5	m2	€ 152,78	€ 166,54	9
Totaal schadebedrag:			€ 273,90	€ 313,08

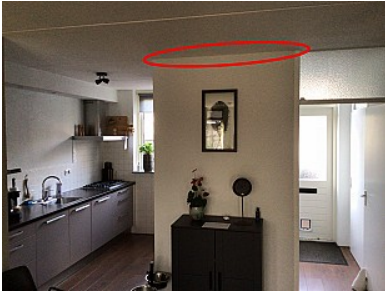
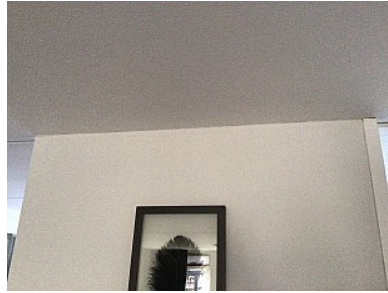
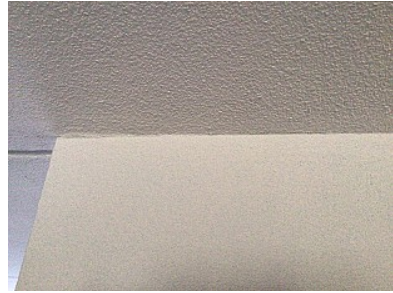
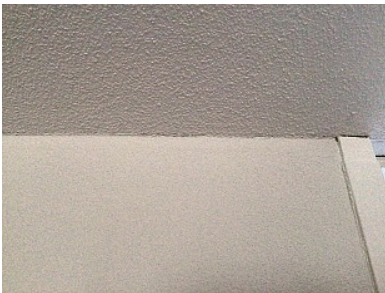
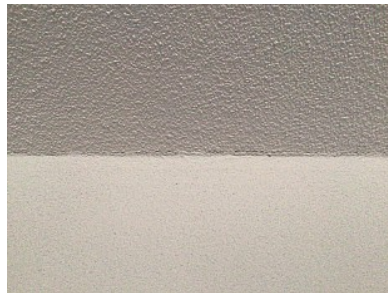
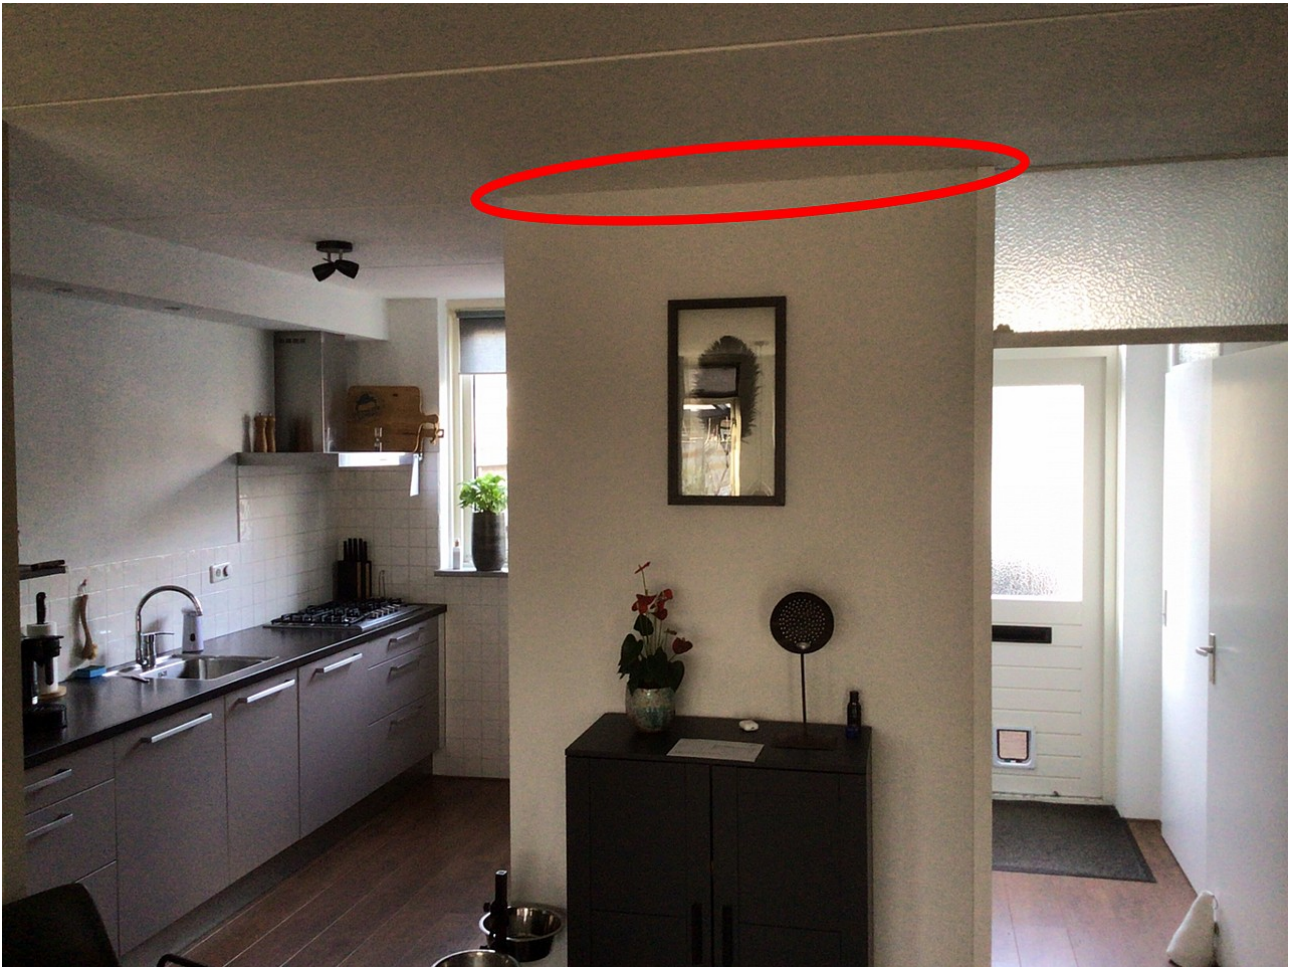
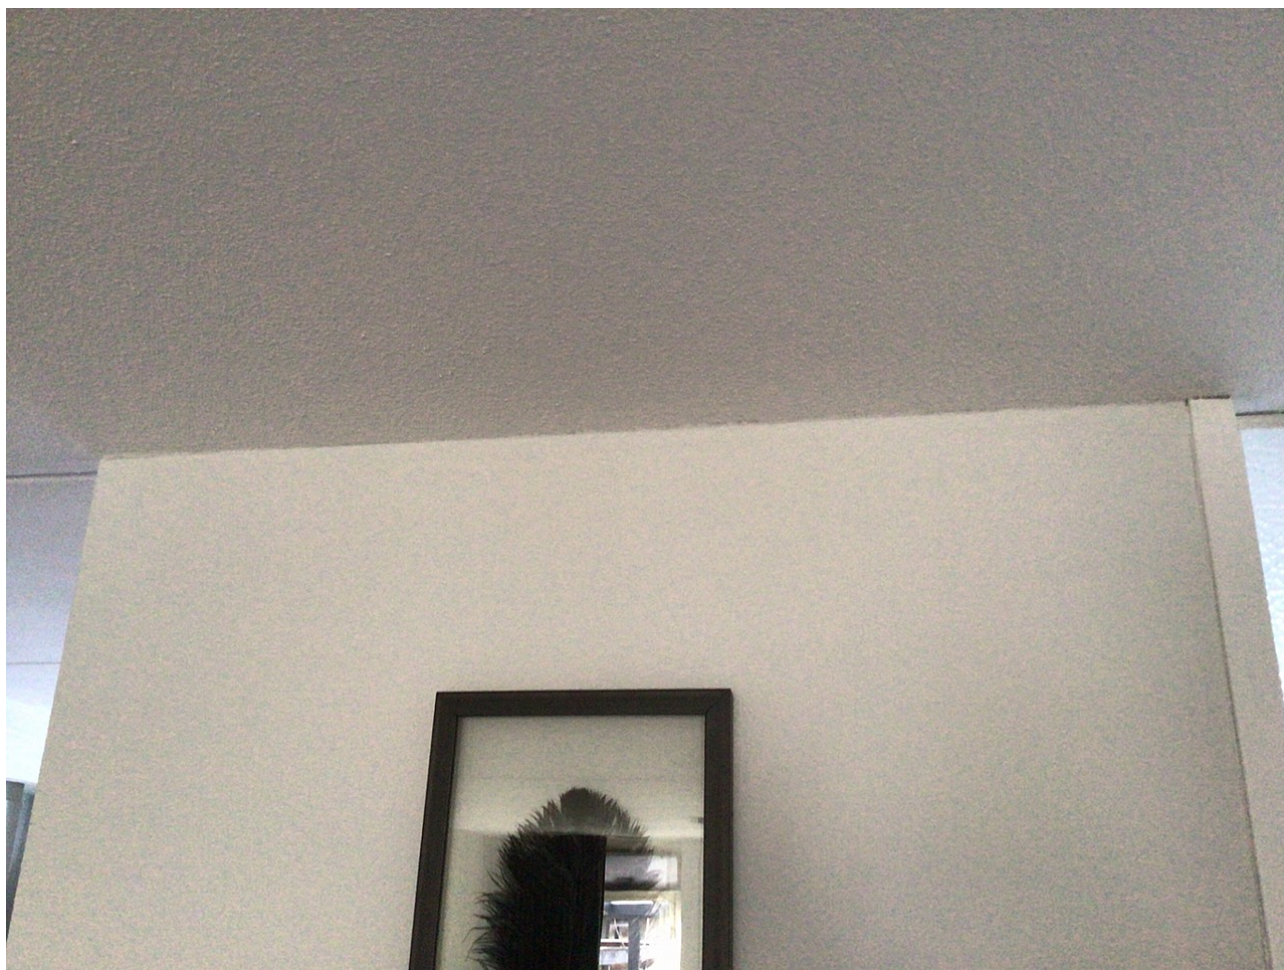
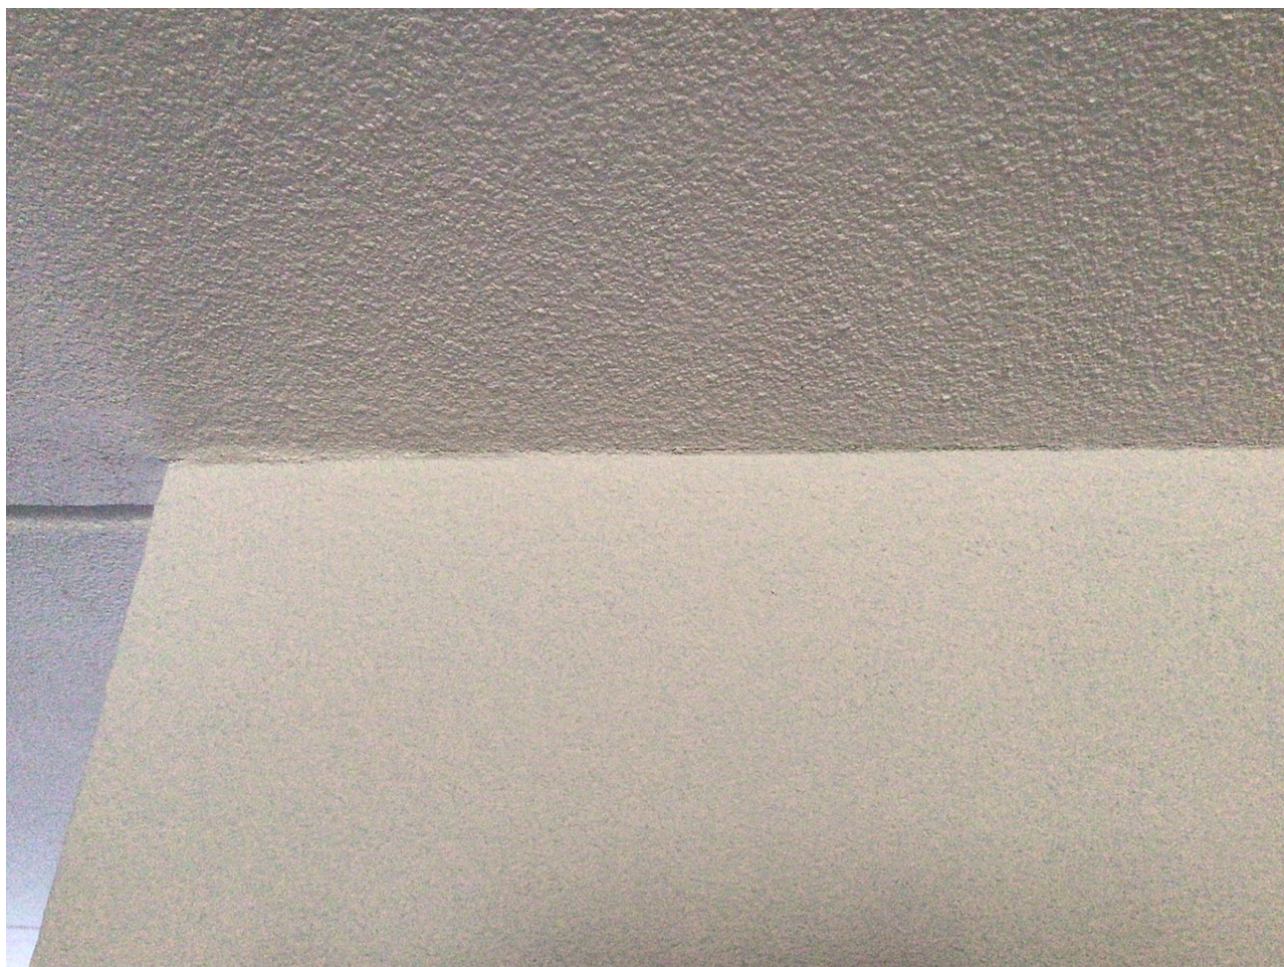
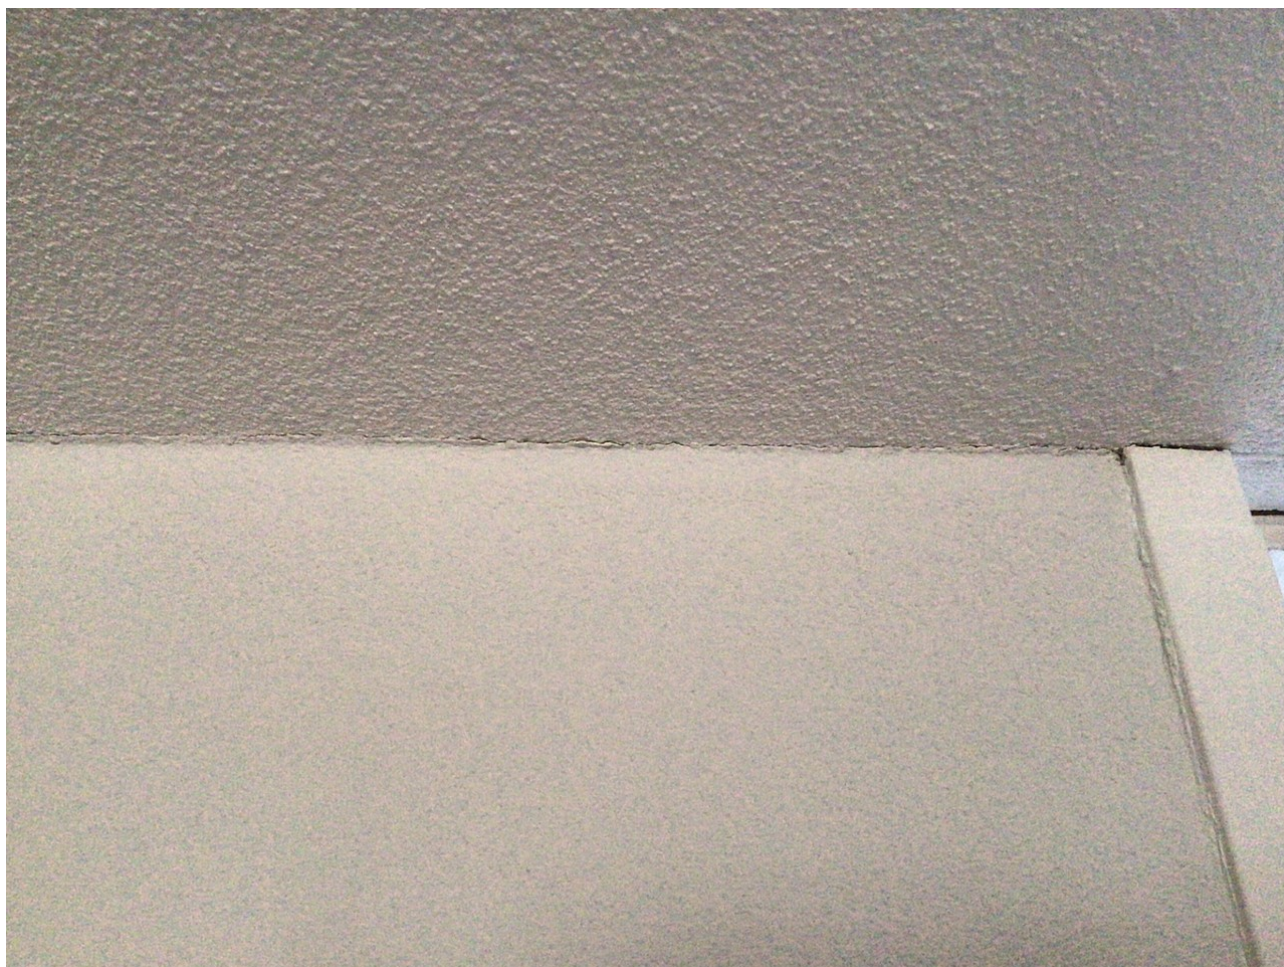
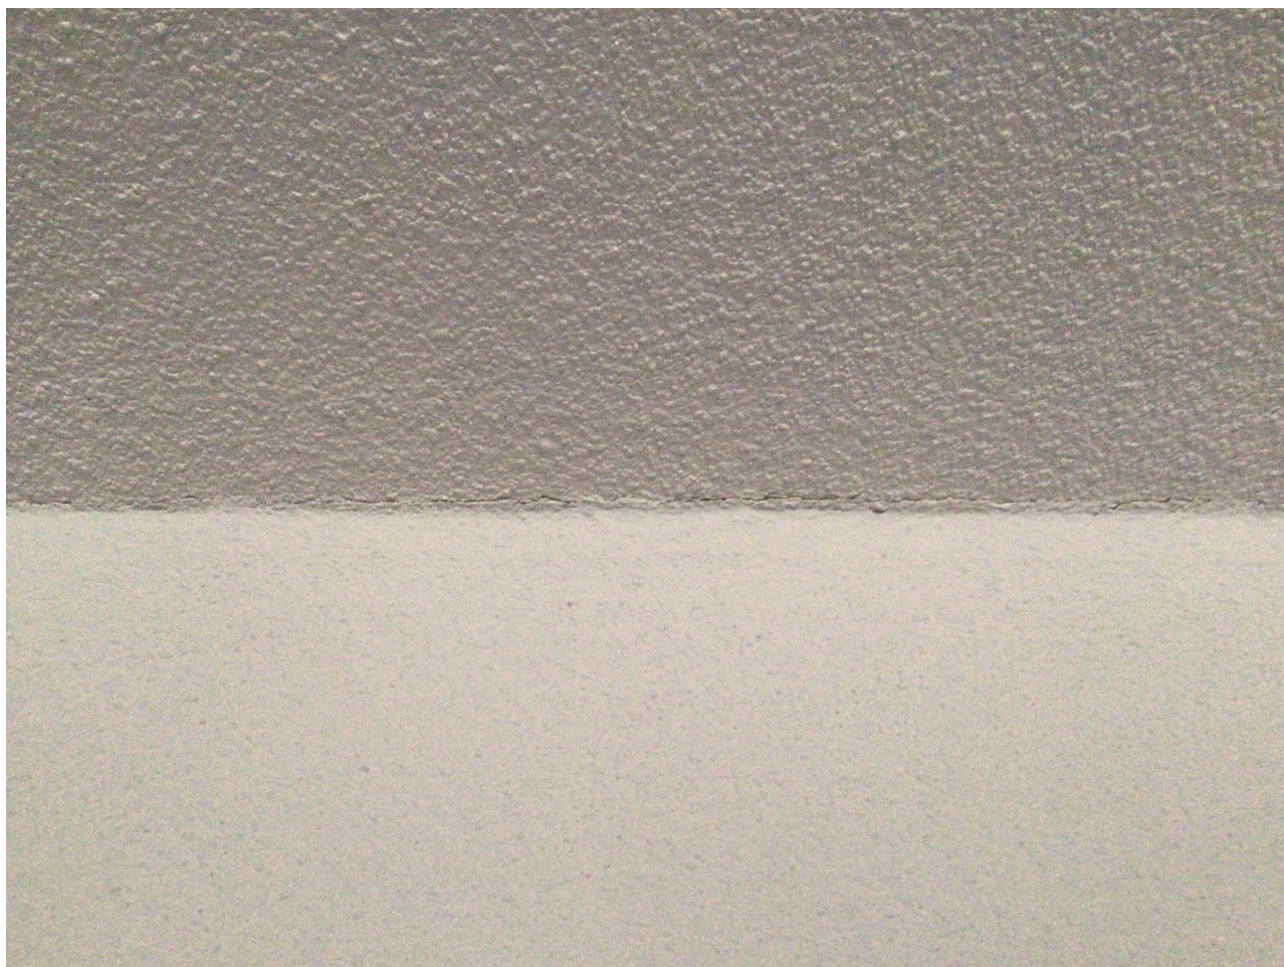
Schade 8

Omschrijving	Er is een horizontale scheur zichtbaar vanaf het kozijn tot de uitwendige hoek. De scheur is zichtbaar in de aansluiting van het plafond en de wand, om te komen tot een duurzaam herstel wordt over de gehele lengte een kitvoeg aangebracht met een totale lengte van 1,6 m1. De wand heeft een totale oppervlakte van 3,3 m2 en is afgewerkt met stucwerk en structuursaus. De wand betreft een steenachtige wand.
--------------	---

Is de schade veroorzaakt en/of verergerd door mijnbouw?	Ja
Toelichting:	
Het ontstaan of de verergering van deze schade door trillingen als gevolg van mijnbouwactiviteiten is niet uit te sluiten.

Reparatie	Aantal	Eenheid	Excl.	Incl.	BTW %
verplaatsen/de- en hermonteren meubelstukken en (vaste) inrichting	1,0	st	€ 69,84	€ 84,51	21
herstellen bouwkundige wand aansluitingen d.m.v. flexibele voeg	1,6	m1	€ 51,27	€ 62,04	21
sauwerk binnenwanden incl. schoonmaken ondergrond	3,4	m2	€ 148,42	€ 161,78	9
Totaal schadebedrag:			€ 269,53	€ 308,33
