DAKINSPECTIE

27 maart 2024

<u>Begunstigde:</u>		<u>Objectgegevens:</u>	
Naam:	Van der Leij Bouwprojecten	Omschrijving:	VvE Balboastraat
Plaats:	Amsterdam	Plaats:	Amsterdam
Contactpersoon:	Dhr. Y. Visser	Adres:	Bilbaostraat / Hudsonstraat / Cabralstraat

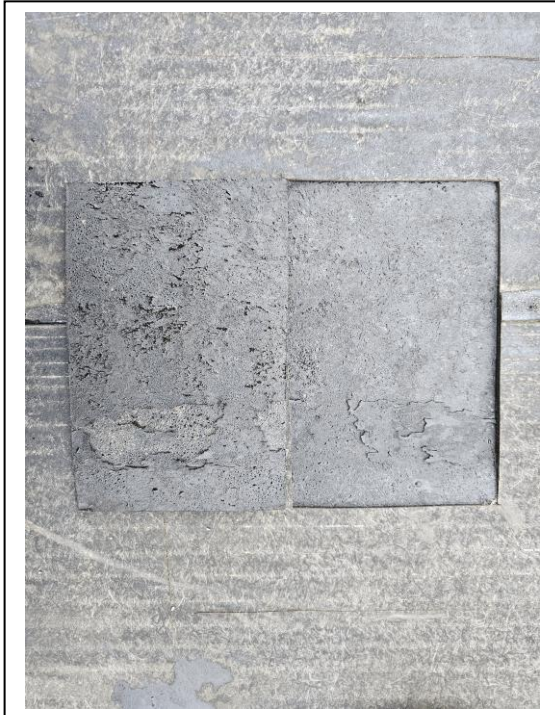
2. Insnijding. Toplaag ligt niet goed vast aan de dakbedekking en er zit water onder

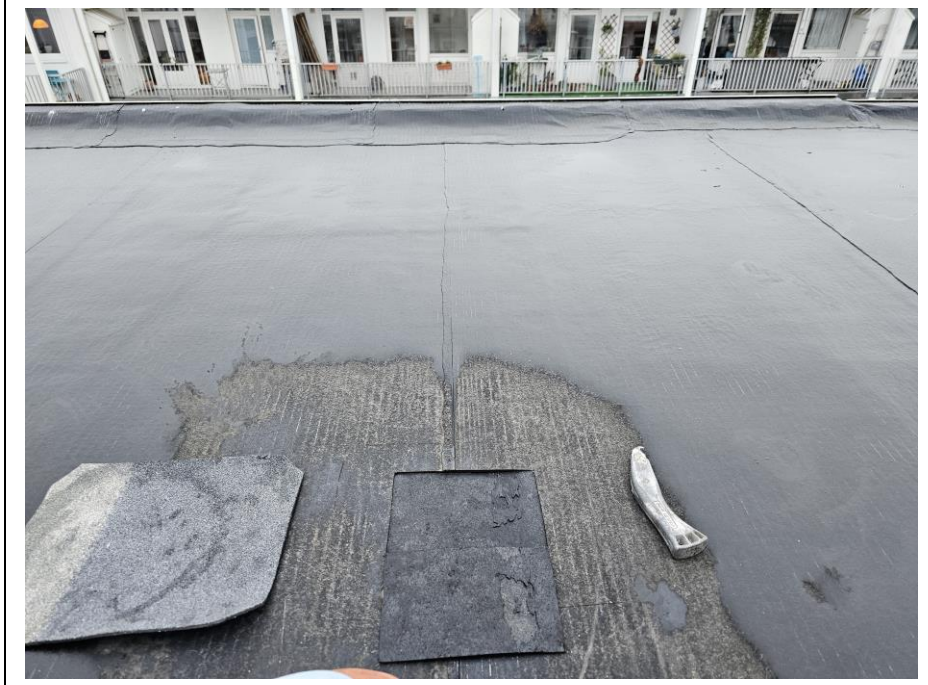
3. insnijding dichtbij de binnenrand

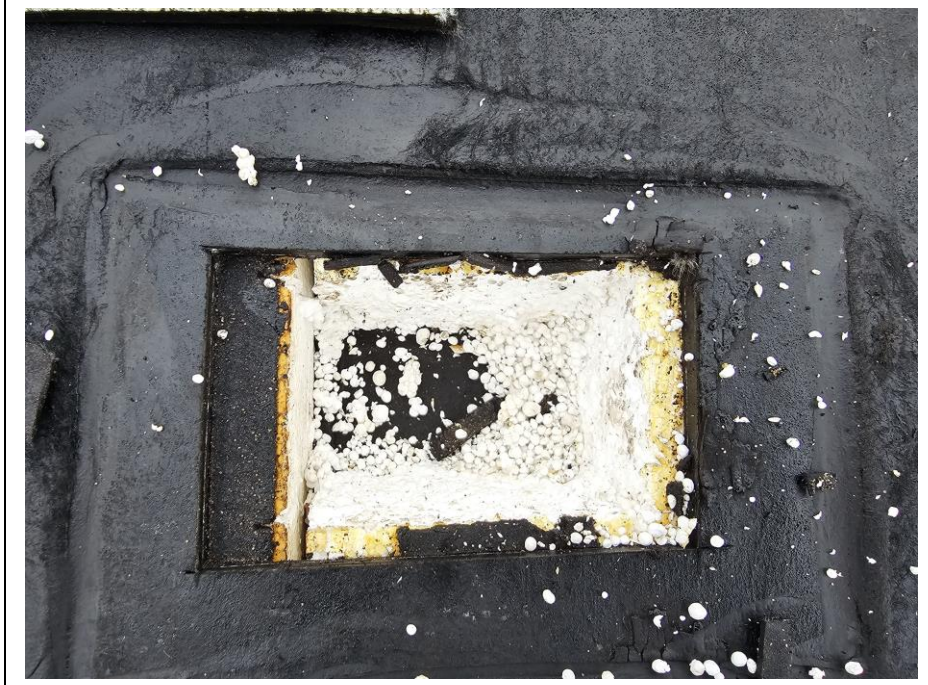
5. isolatie is droog. Dampremmer oogt ook droog

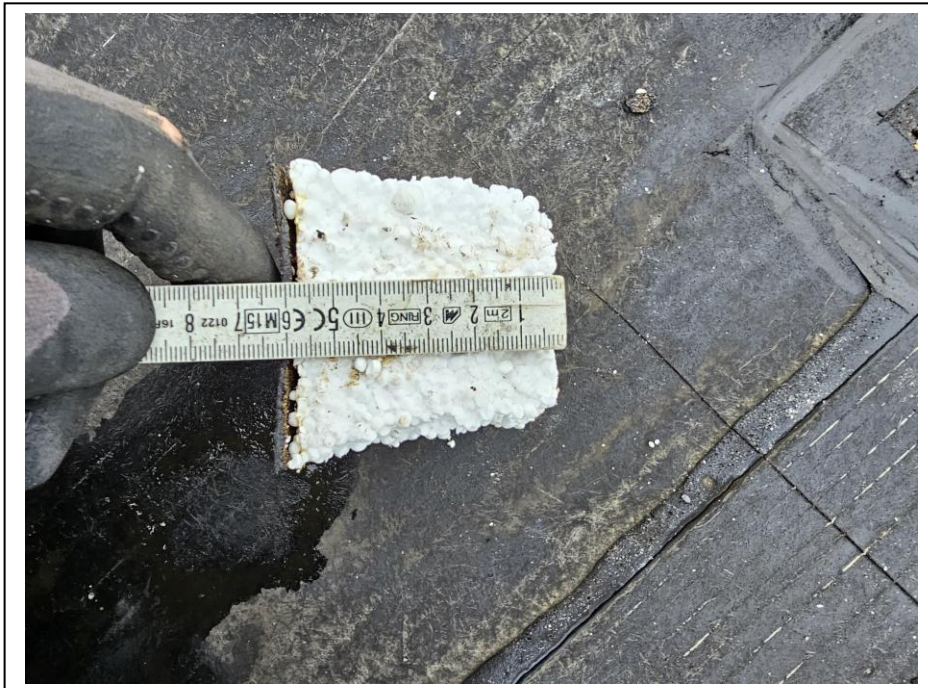
6. dikte bestaande isolatie

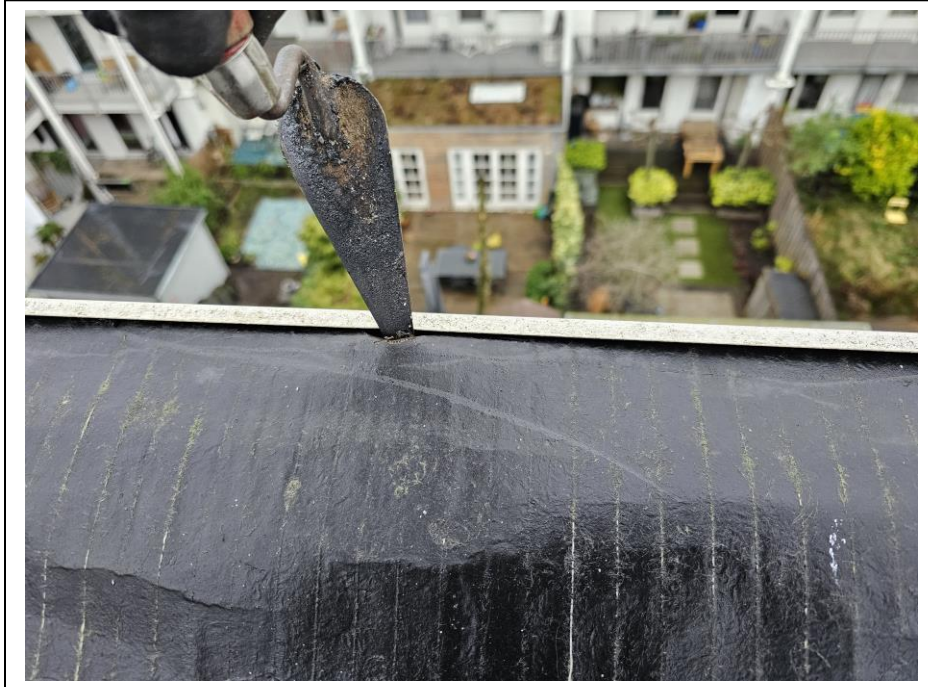
7. dakbedekking ligt los in de daktrim

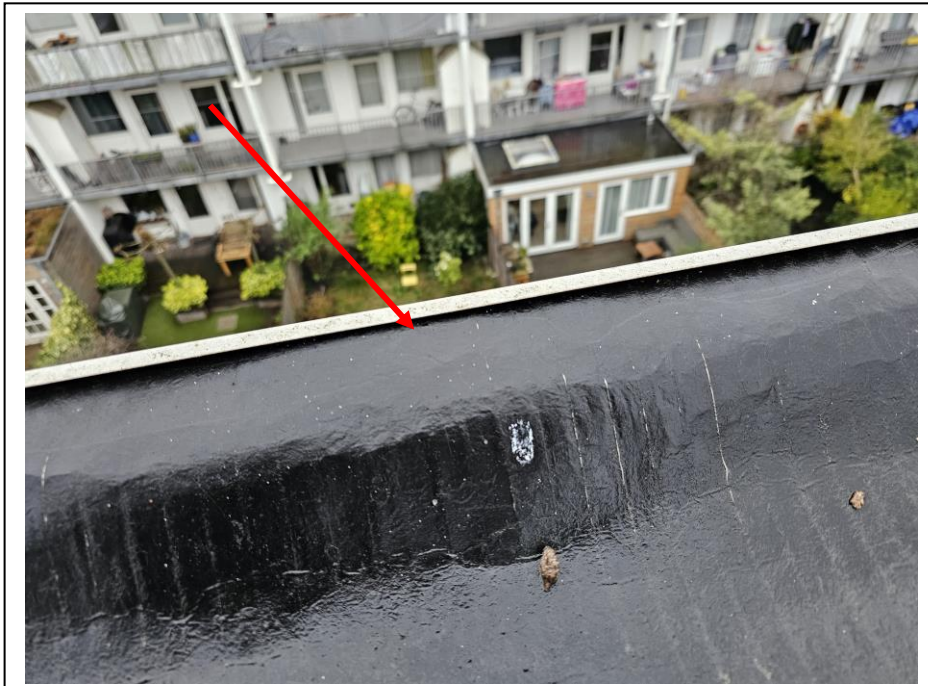
8. dakbedekking ligt los in de daktrim

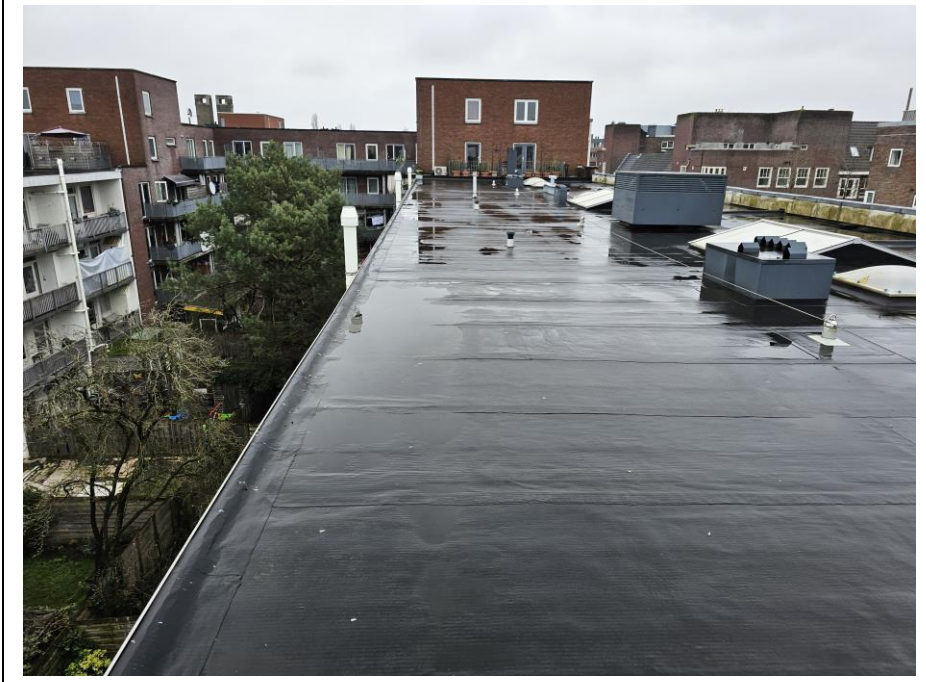
9. overzicht kant Bilbastraat. Veel blazen waarneembaar in het dakvlak

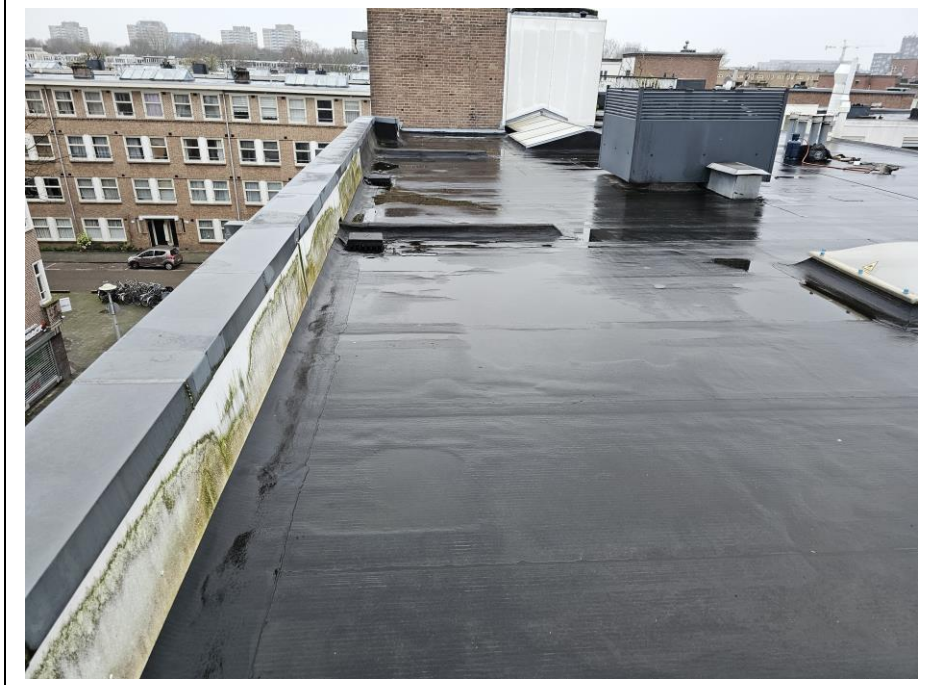
11. waterblazen

Een **tijdelijke noodoplossing** kan zijn om de waterblazen weg te snijden en op ca. 2 m1 van de dakrand een compartiment te maken. Uiteraard dienen de randstroken van de daktrim aan de binnenzijde van het complex nagekeken te worden en hersteld. Dit geldt ook voor overige inwateringspunten bij ontluchtingen, doorvoeren, schoorstenen, etc. Om het water onder de dakbedekking weg te trekken kan men een x-aantal ontluchtingen plaatsen op de dakbedekking met enkel een insnijding in de bovenste toplaag.

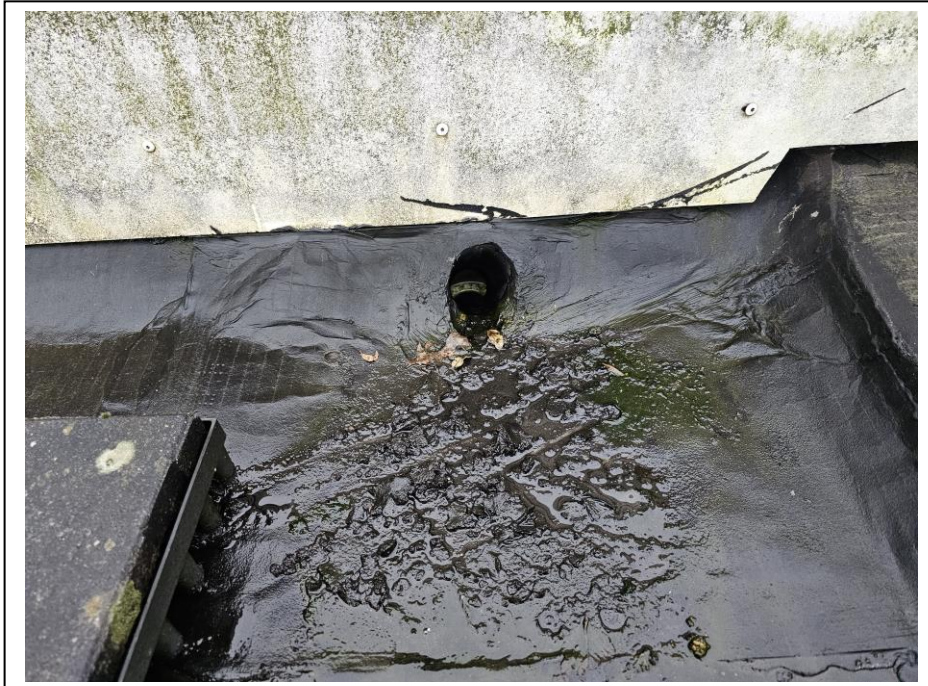
12. afvoer reeds opnieuw ingewerkt en afgekit

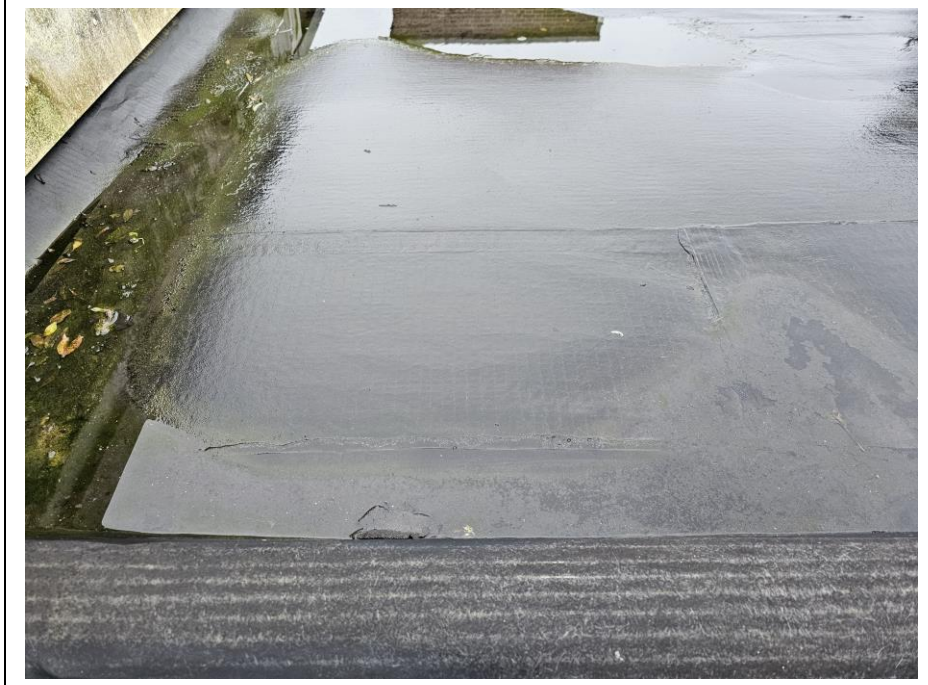
13. waterblaas

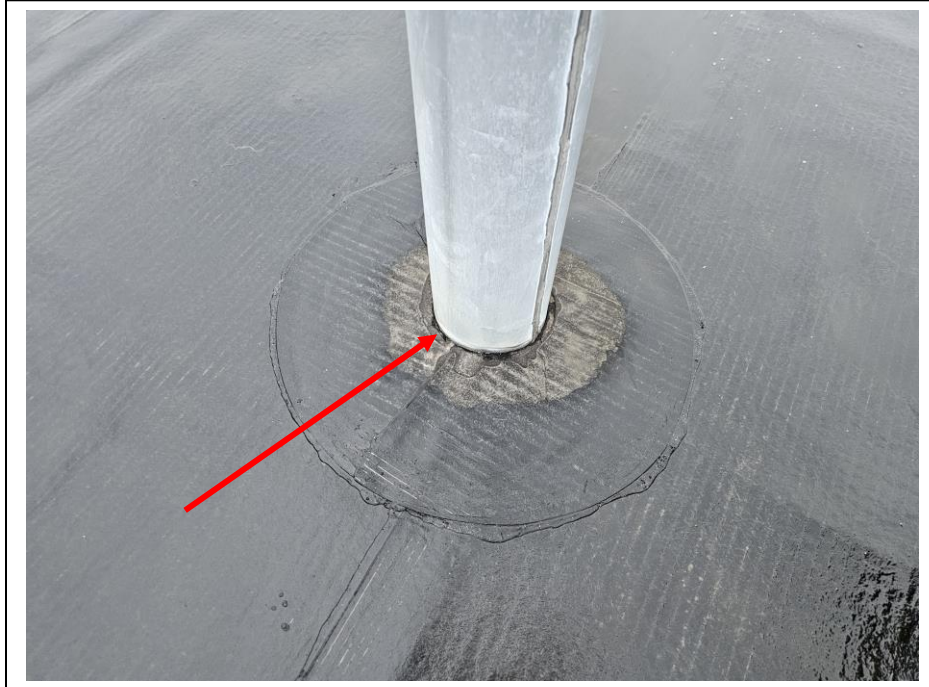
15. inwateringspunt

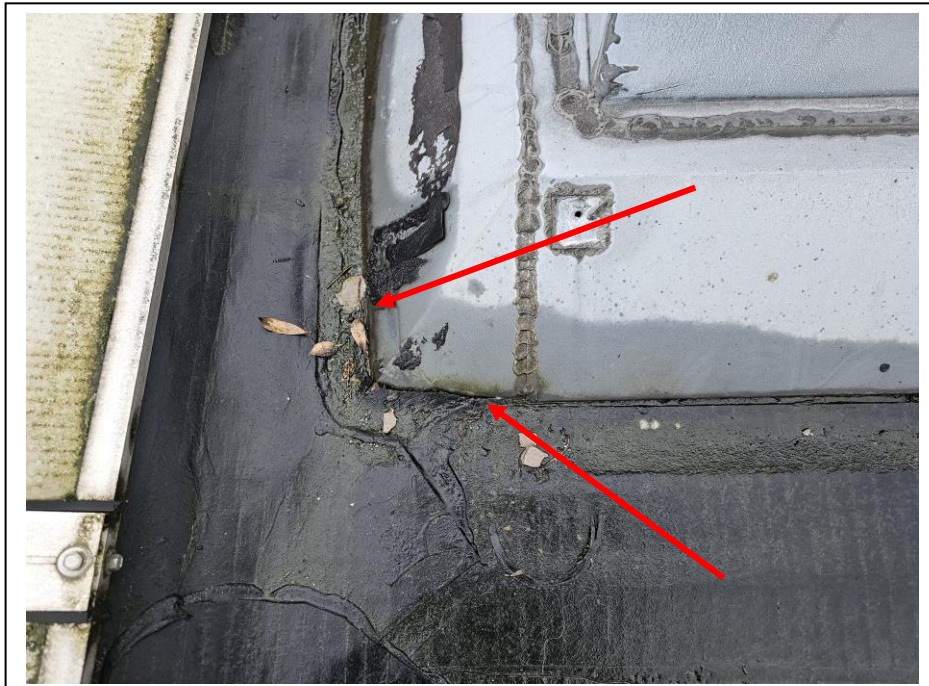
16. inwateringspunt

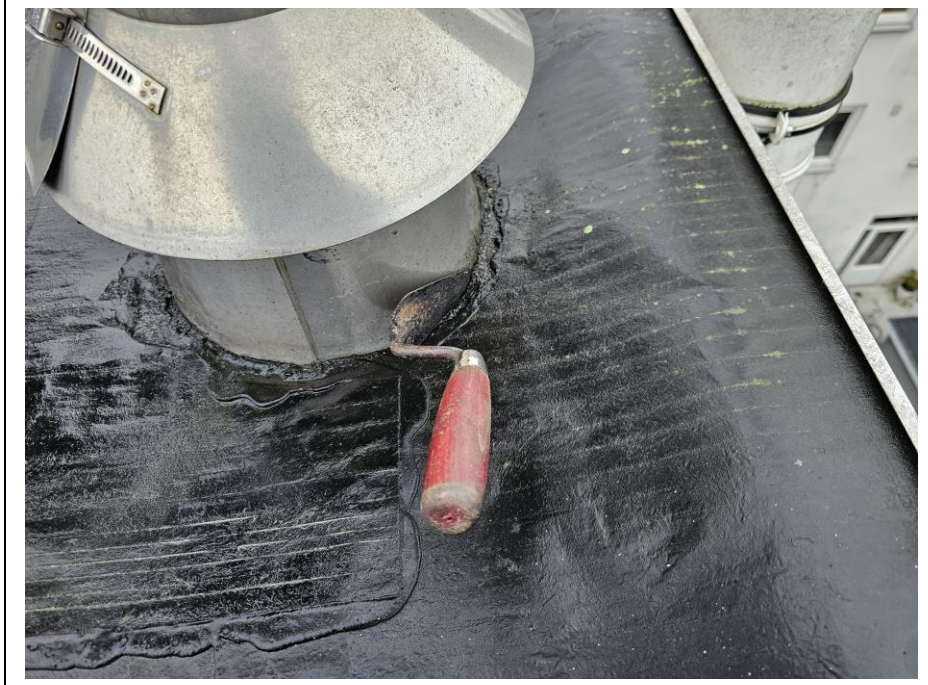
17. inwateringspunt

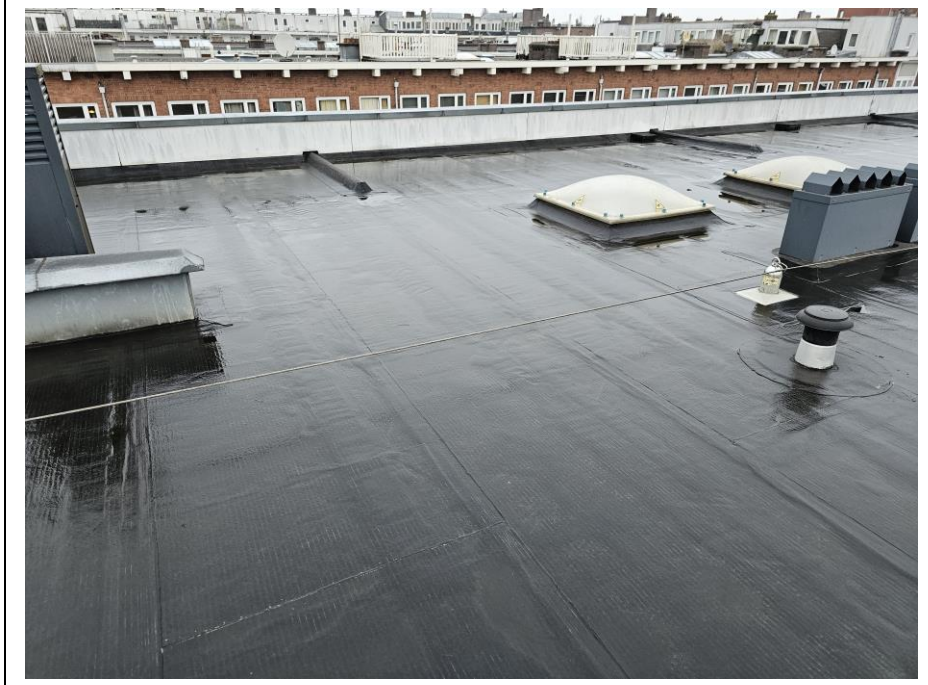
21. overzicht Cabralstraat. Geen waargenomen waterblazen

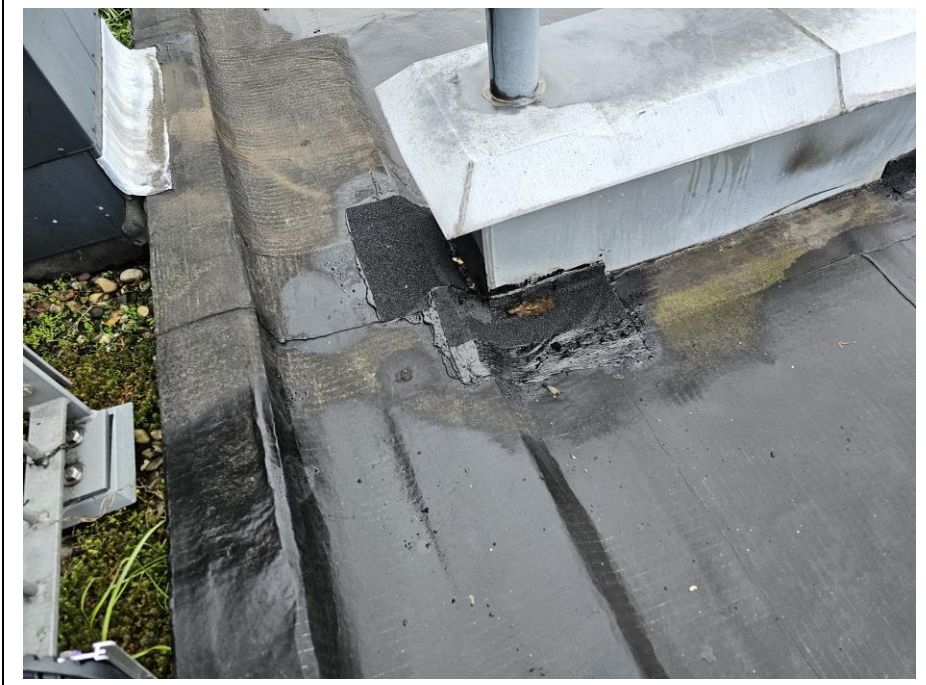
27. diverse reparaties

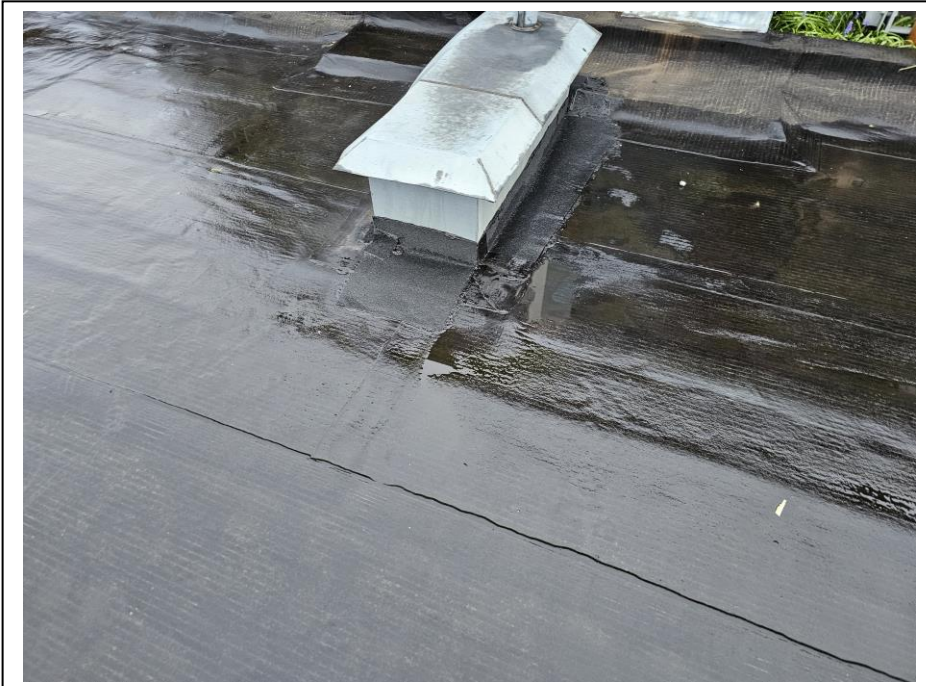
28. diverse reparaties
