MEERJARENONDERHOUDSPLAN VVE

Adres	Balboastraat/Cabralstraat/Hudsonstraat
Postcode	1057 CH
Plaats	Amsterdam
Datum inspectie	06-08-2020
Rapport	2001019

Organisatie	VvE van het gebouw De Ontdekking te Amsterdam
Contactpersoon	Mevrouw I. de Moel
Adres	Timorplein 4G
Postcode	1094 CB
Plaats	Amsterdam
Telefoon	06-52310845
E-Mail	post@ingriddemoel.nl

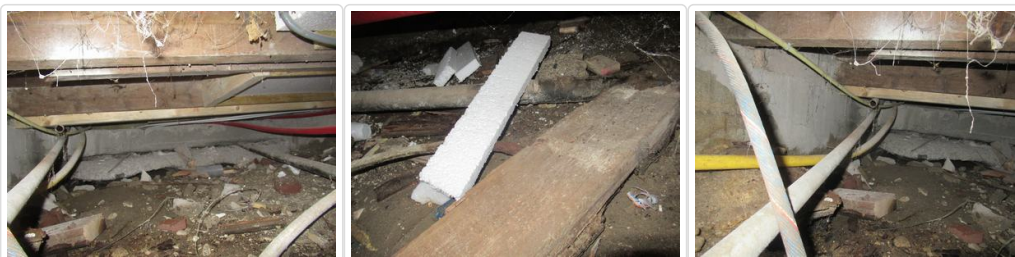
Kruipruimte

Conditie: Redelijk Waarneembaar: Deels Constatering: Puin / bouwafval aanwezig

Toelichting: De kruipruimtes zijn plaatselijk bekeken en er is in diverse kruipruimtes bouwafval / puin waargenomen. Dit kan zorgen voor vochtaccumulatie en resulteren in schimmelvorming welke kan overslaan in de vloerconstructie. Geadviseerd wordt het bouwafval te verwijderen.

Advies: Reinigen kruipruimte

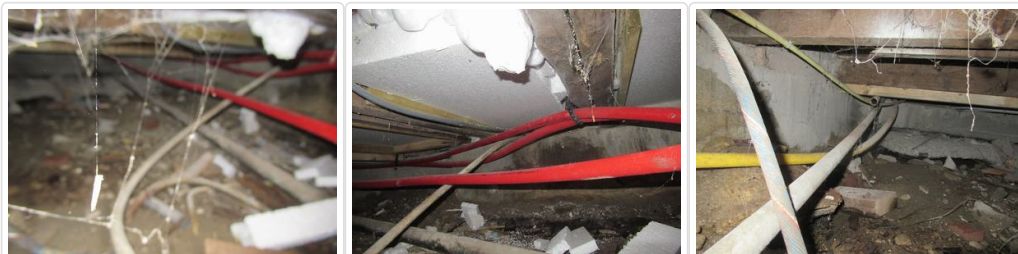
Kruipruimte

Conditie: Redelijk Waarneembaar: Deels Constatering: Losse leidingen

Toelichting: In de kruipruimte zijn losse leidingen en losse bedrading waargenomen. Leidingen en bedrading dienen ondersteund en/of gebeugeld te worden om spanningen op verbindingen te voorkomen. Geadviseerd wordt een installateur e.e.a. te laten beoordelen. Er is een standaard post opgenomen voor het nalopen van alle installaties in de kruipruimte en waar nodig beugelen of aanpassen.

Advies: Nazien bevestiging leidingwerk

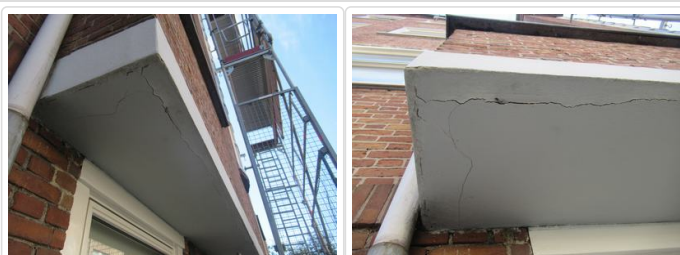
Betonelementen

Conditie: Redelijk Waarneembaar: Deels Constatering: Scheurvorming

Toelichting: Er is scheurvorming geconstateerd in de betonelementen t.p.v. de entree Hudsonstraat 142. Geadviseerd wordt het beton te herstellen. Van afstand is tot zover verder geen schade zichtbaar, echter dient men rekening te houden met een reservepost van ca. €1.500,-.

Advies: Herstellen beton

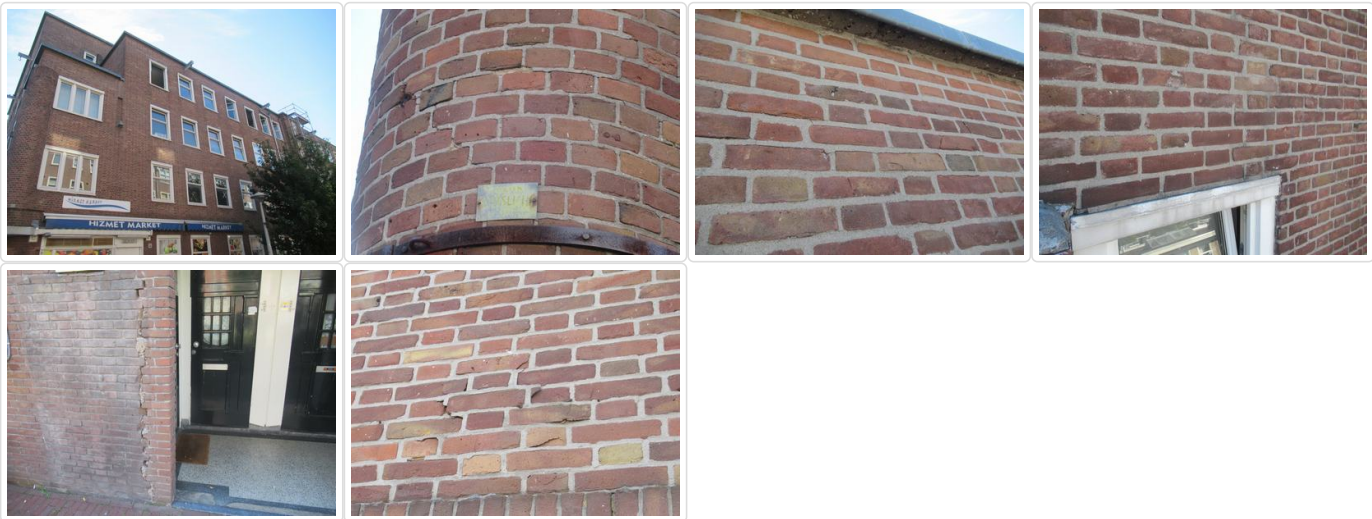
Metselwerk

Conditie: Redelijk Waarneembaar: Deels Constatering: Scheurvorming, vochtdoorslag

Toelichting: Het metselwerk vertoont op diverse plaatsen scheurvorming a.g.v. enige spanning in de gevelconstructie. Geadviseerd wordt het voeg- en metselwerk te herstellen. Daarnaast zijn er problemen van vochtdoorslag gemeld, echter zijn deze in de praktijk niet waargenomen (een beperkt aantal appartementen is bezocht). Het vochtprobleem lijkt echter door de verkeerde detaillering rond de kozijnen te komen, waardoor het regenwater op het kozijn terecht komt en naar binnen slaat i.c.m. poreus metselwerk. Hierdoor ontstaat tevens houtrotaantasting in de kozijnen. Voor de herstelwerkzaamheden, zie: "Hout - kozijnen, ramen en deuren".

Advies: Dichtzetten scheuren / opnieuw inkappen

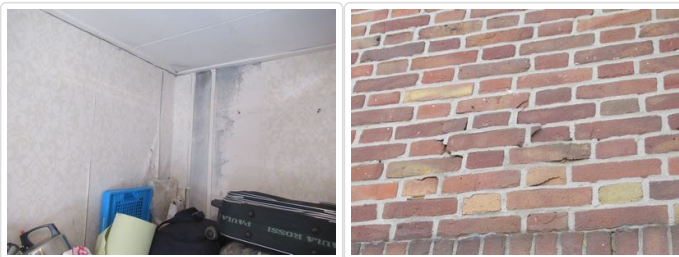
Metselwerk

Conditie: Redelijk **Waarneembaar:** Deels **Constatering:** Vochtdoorslag

Toelichting: Het metselwerk is in het verleden gestraald en gehydrofobeerd. Dit betreft een periodieke actie omdat de stenen poreus worden door het stralen en extra vocht opnemen. Gezien de vele vochtproblemen, wordt tevens geadviseerd de voorgevel opnieuw te hydrofoberen.

Advies: Hydrofoberen

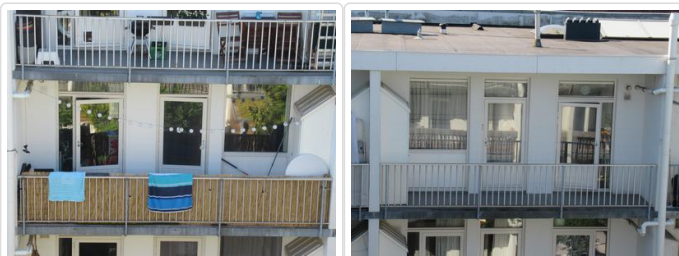
Balkon - hekwerk / borstwering

Conditie: Goed **Waarneembaar:** Geheel **Constatering:** Geen gebreken geconstateerd, normale veroudering

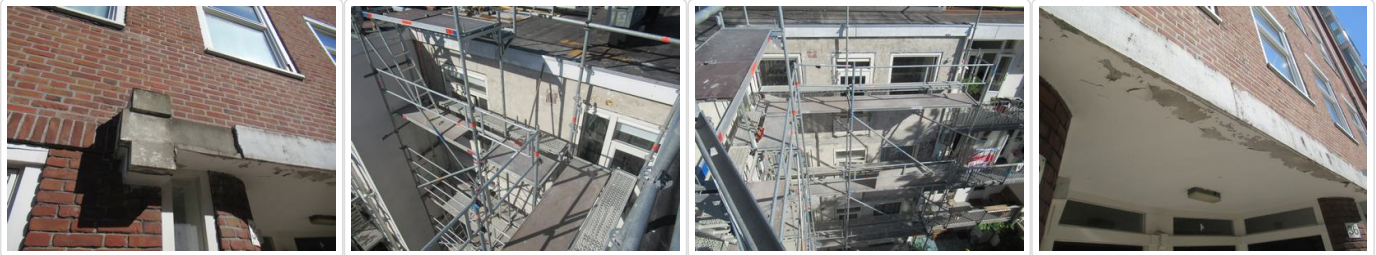
Pleisterwerk

Conditie: Matig Waarneembaar: Geheel Constatering: Veroudering / erosie / verwerking

Toelichting: Het pleisterwerk van de achtergevel Hudsonstraat is sterk verouderd en vertoont scheurvorming. Er is tevens onthechting en scheurvorming geconstateerd bij de entree Balboastraat 38. Geadviseerd wordt het pleisterwerk te vervangen.

Advies: Vervangen pleisterwerk.

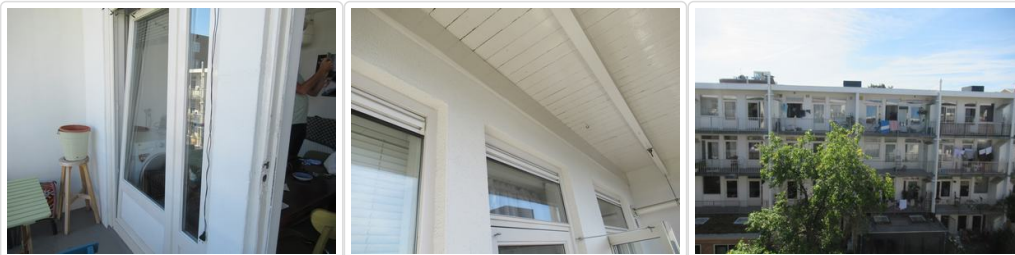
Schilderwerk - dekkend systeem

Conditie: Goed Waarneembaar: Geheel Constatering: Geen gebreken geconstateerd

Toelichting: Betreft de beschermde delen (achtergevel).

Advies: Aanbrengen vervolgsysteem

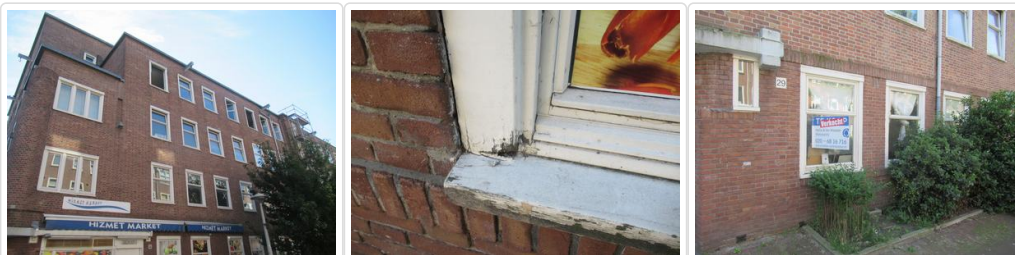
Schilderwerk - dekkend systeem

Conditie: Matig Waarneembaar: Geheel Constatering: Kale delen / afbladdering

Toelichting: Het schilderwerk aan de voorgevel vertoont op diverse plaatsen afbladdering en kale delen. Geadviseerd wordt een vervangen systeem aan te brengen. De kozijnen zullen vervangen worden, waarna er elke 6 jaar een vervolgsysteem aangebracht dient te worden.

Advies: Aanbrengen vervolgsysteem.

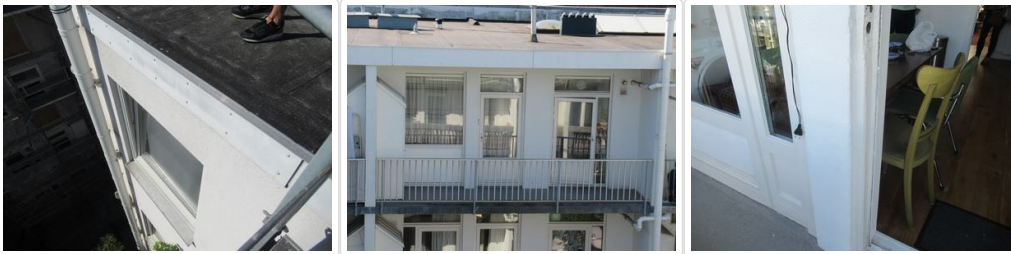
Schilderwerk - steenachtige ondergrond

Conditie: Goed Waarneembaar: Geheel Constatering: Geen gebreken geconstateerd

Advies: Aanbrengen vervolgsysteem

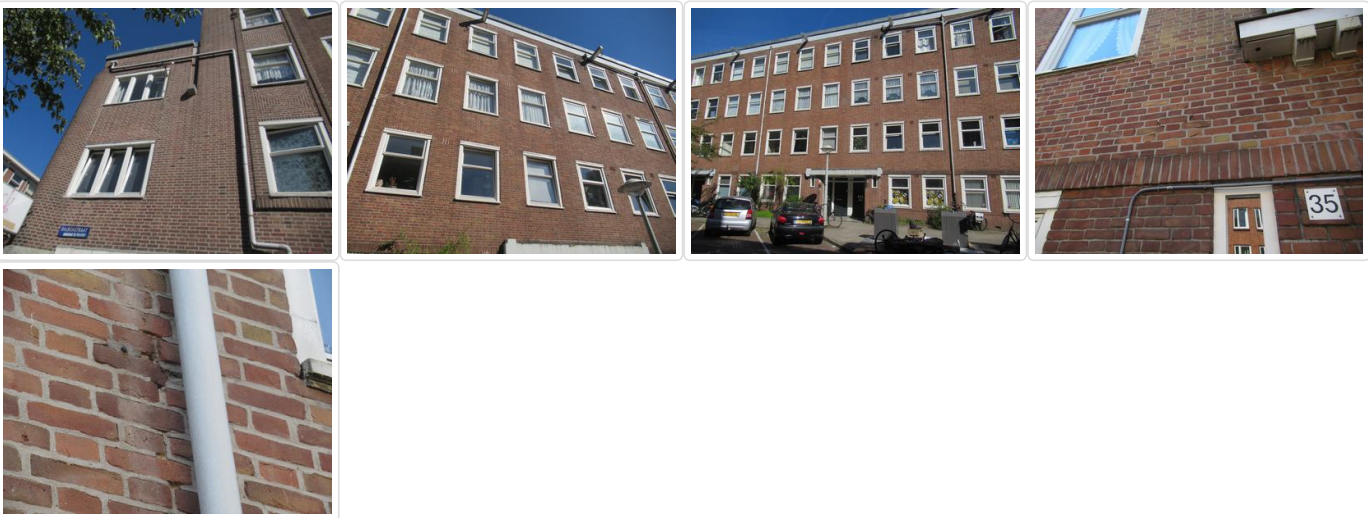
Voegwerk

Conditie: Goed **Waarneembaar:** Geheel **Constatering:** Verzanding / erosie / verwerking

Advies: Vervangen voegwerk op termijn

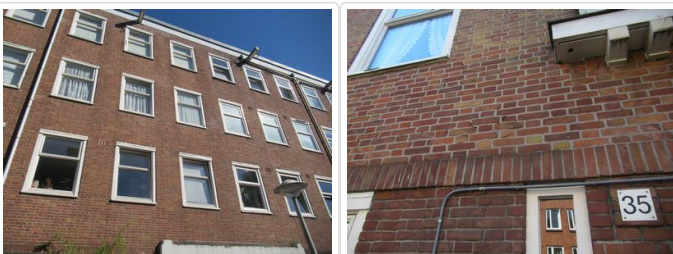
Voegwerk

Conditie: Goed **Waarneembaar:** Geheel **Constatering:** Verzanding / erosie / verwerking

Toelichting: Betreft een post voor het periodiek nalopen en plaatselijk herstellen van het voegwerk.

Advies: Nalopen waar nodig plaatselijk herstel voegwerk uitvoeren.

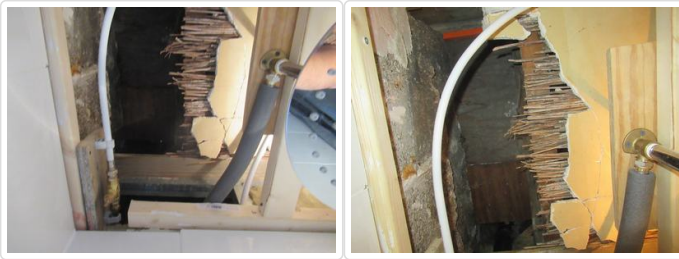
Dakconstructie plat - houtachtig

Conditie: Goed **Waarneembaar:** Deels **Constatering:** Geen gebreken geconstateerd

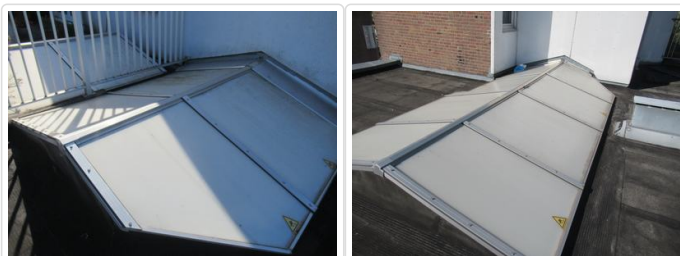
Lichtstraten

Conditie: Goed Waarneembaar: Geheel Constatering: Geen gebreken geconstateerd, normale veroudering

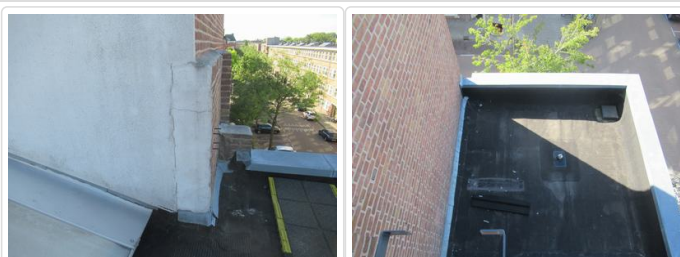
Lood slabben / kunststof slabben

Conditie: Redelijk Waarneembaar: Geheel Constatering: Erosie / verwerking

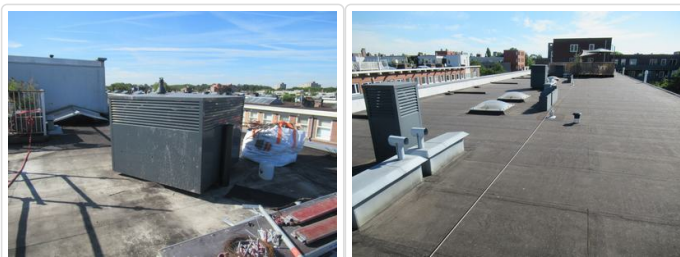
Prefab rookkanaal buitendaks (excl. lood/zink)

Conditie: Goed Waarneembaar: Geheel Constatering: Geen gebreken geconstateerd

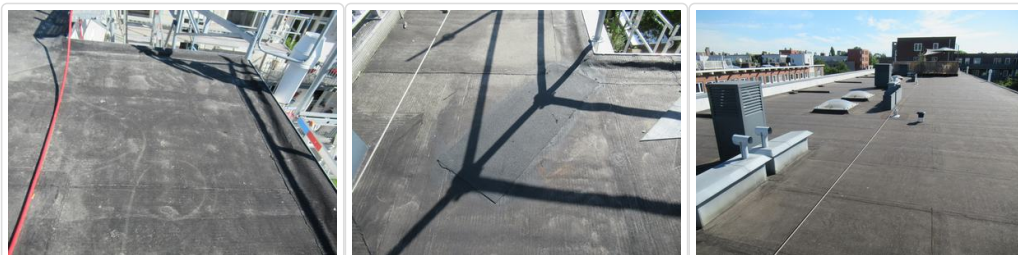
Dakbedekking plat - APP bitumen (exclusief lood)

Conditie: Goed Waarneembaar: Geheel Constatering: Geen gebreken geconstateerd

Toelichting: De dakafwerking is volgens opgave niet ouder dan 10 jaar en verkeerd ook in goede conditie.

Advies: Vervangen op basis van theoretische levensduur

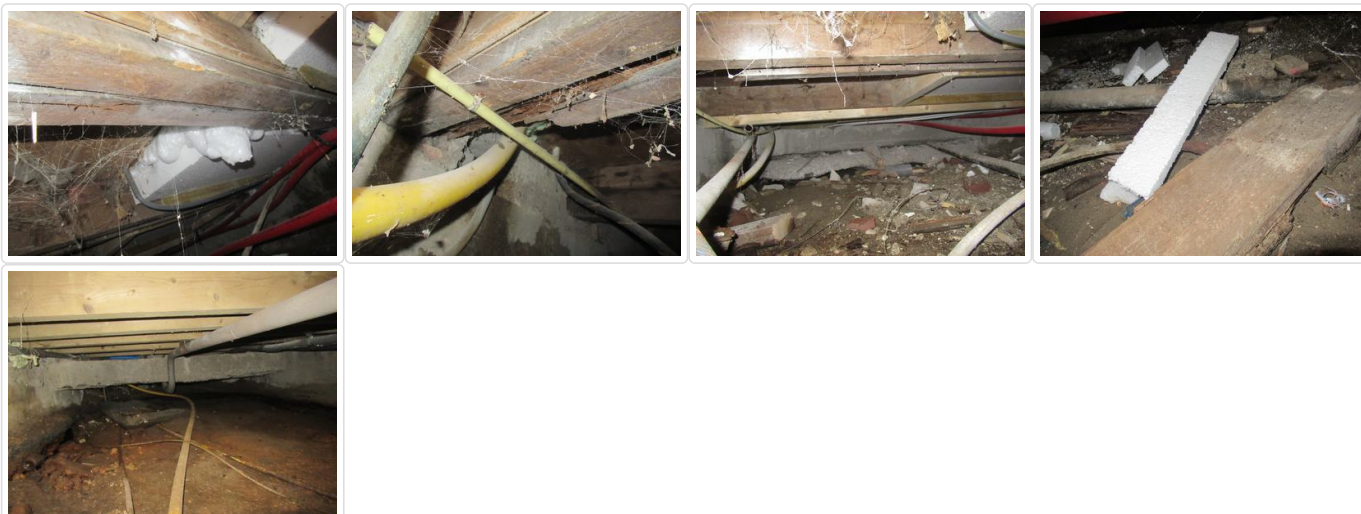
Begane grond vloeren hout

Conditie: Goed Waarneembaar: Deels Constatering: Houtrotaantasting / bruinrot

Toelichting: De begane grondvloer is steekproefsgewijs via de kruipruimte bekeken. In de kruipruimte van Cabralstraat 58 is bruinrot geconstateerd. De aantasting is al zover dat vermoedelijk alle balken vervangen dienen te worden. De kruipruimte was enkel zichtbaar vanaf het luik en hierdoor niet volledig inspecteerbaar. In twee andere kruipruimtes was zichtbaar dat de begane grondvloer reeds vervangen was. Men dient rekening te houden met aantasting op meerdere plekken van het complex. Genoemde post is stelpost voor herstellen van de aantasting die nu zichtbaar is geweest. Geadviseerd wordt nader onderzoek te verrichten naar omvang van schade en het herstel.

Advies: Vervangen aangetaste vloerbalken

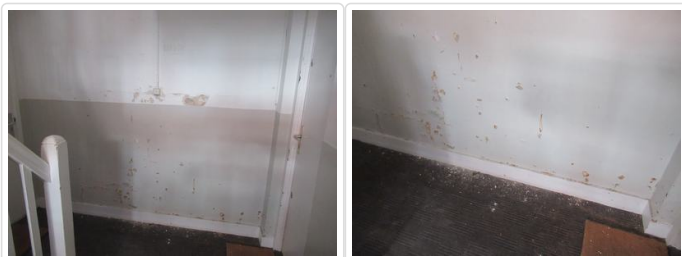
Conditie: Goed Waarneembaar: Deels Constatering: Beschadigingen

Advies: Aanbrengen vervolgsysteem

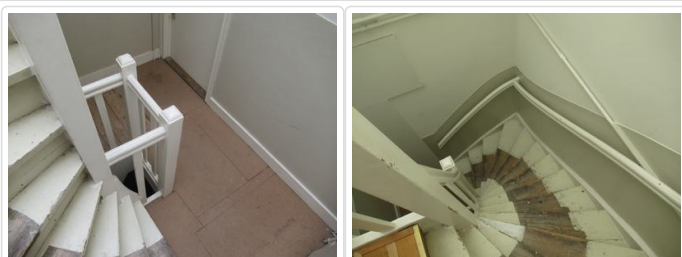
Vloerafwerking

Conditie: Redelijk Waarneembaar: Deels Constatering: Slijtageverschijnselen

Advies: Vervangen op termijn incl. trapbekleding
