MINERVA
V A S T G O E D B E H E E R

Hilwis Complex – Groot onderhoud

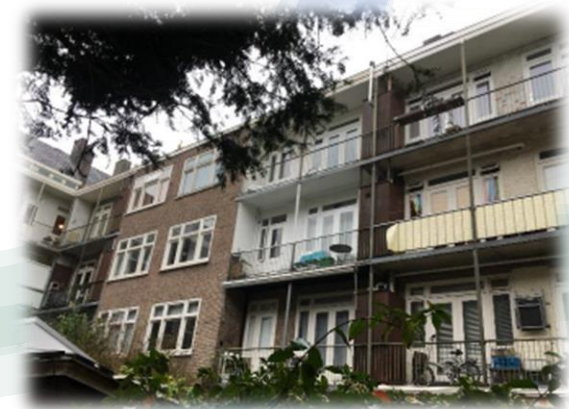
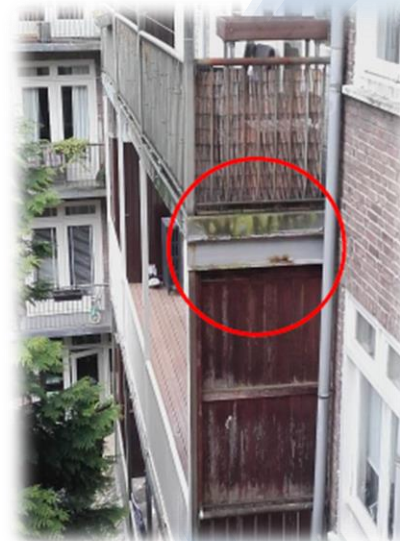
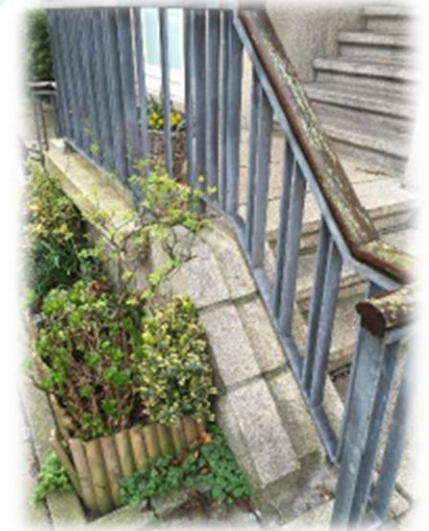
- Betonherstel
 - Schilderwerk
 - Controle roestvorming balkonhekken
 - Controle roestvorming balkonuihouders
 - Balkonvloercoating
 - Schilderwerk balkonkasten

- Controle hemelwaterafvoeren
 - Gescheurd metselwerk achterzijde
 - Schade metselwerk (houten gevelbekleding)
 - Houtrot, onthechting en reiniging boeidelen achterzijde
 - Inspectie ventilatieluiken

- Lakwerk benodigd houten trapleuningen
 - Reiniging en schilderwerk stalen trapleuningen

- Schilderen boeidelen.
- Herstellen scheurvorming in de gevels
- Schilderen van de balkonkasten welke voldoen aan de VvE kleurstelling
- Herstellen betonrot aan de balkons
- Het coaten van de balkons vloeren
- Het conserveren van de stalen balkonuithouders
- Reinigen en sausen onderzijde balkons en houtwerk op de bovenste verdieping
- Het controleren en reinigen van de rookgaskanalen

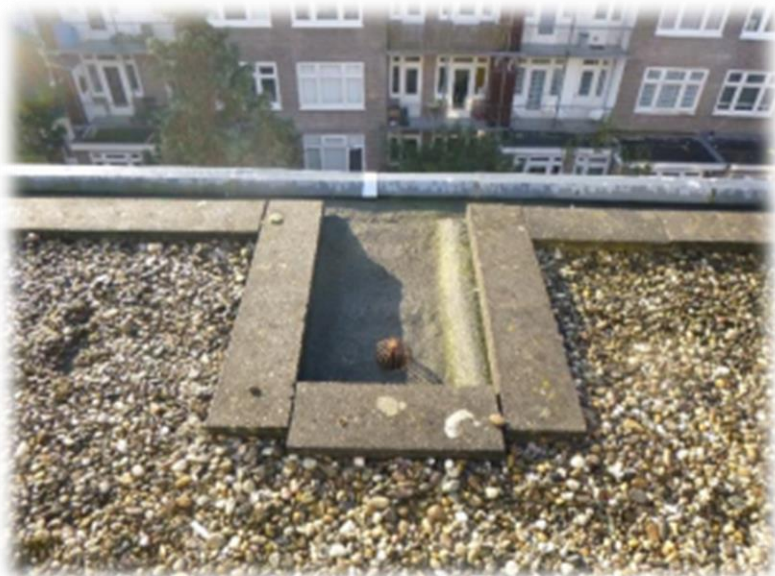
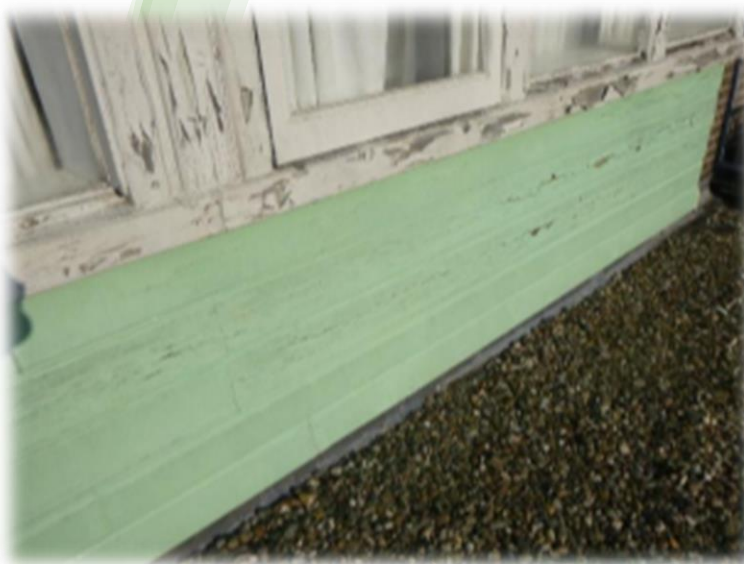
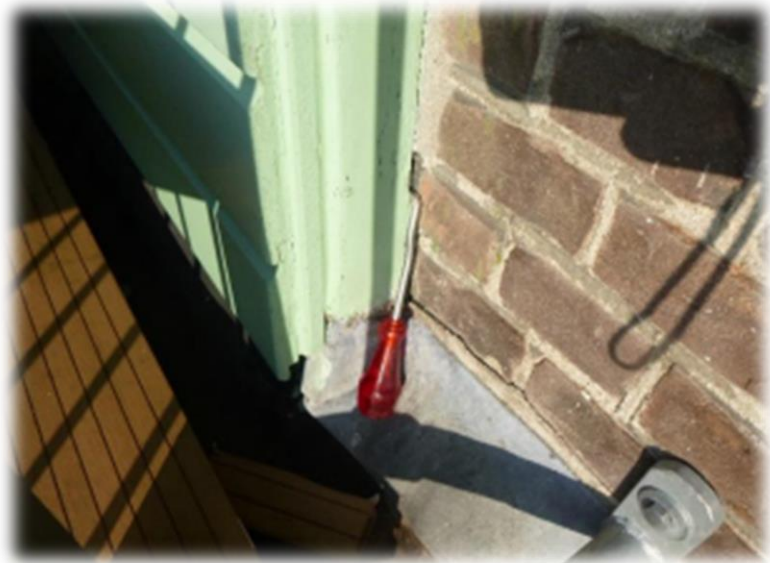
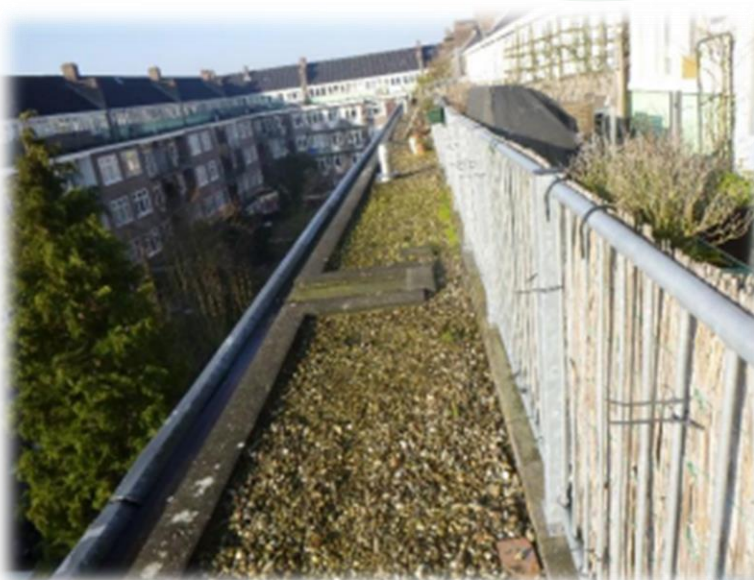
- Platte daken
 - Dakbedekking matige conditie
 - Onvoldoende isolatiewaarde
 - Ernstig aangetaste isolatie
 - Extra aandachtspunt: dakbedekking terrassen
 - Aangetroffen teermastiek
 - Gehele vervanging dakbedekking en isolatie
 - Gebreken zinken dakafwerking

- Platte daken:
 - Gehele vervanging van de dakbedekking
 - Verwijdering teermastiek
 - Toepassen van thermische isolatie
 - Vervangen zinken randafwerking plus (gedeeltelijk) loodafwerking

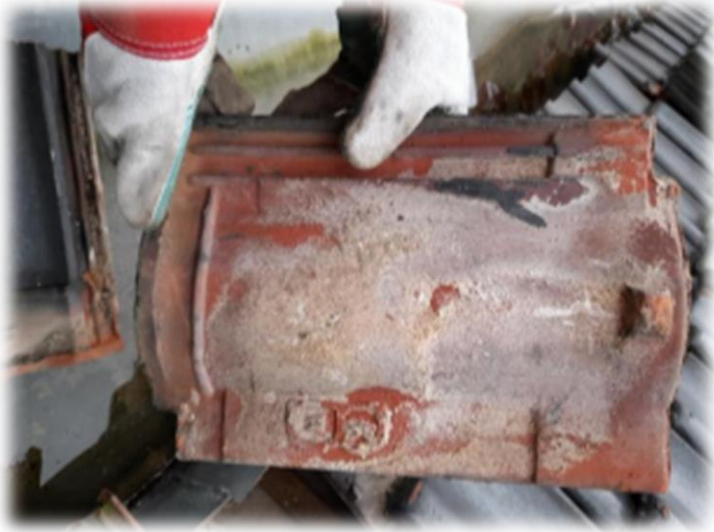
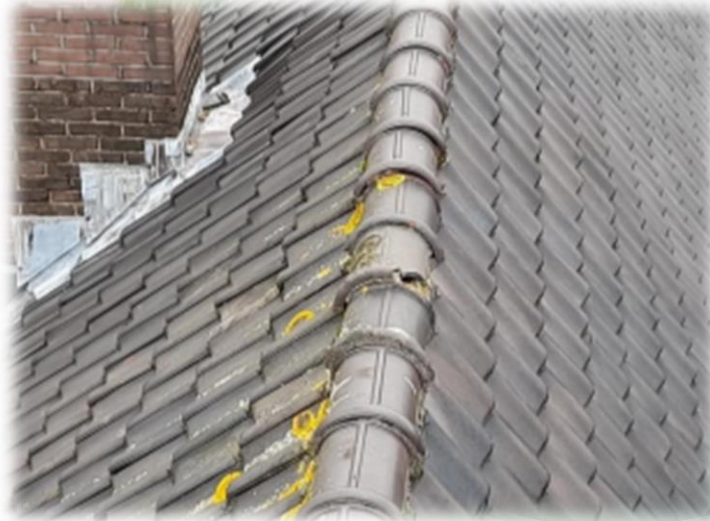
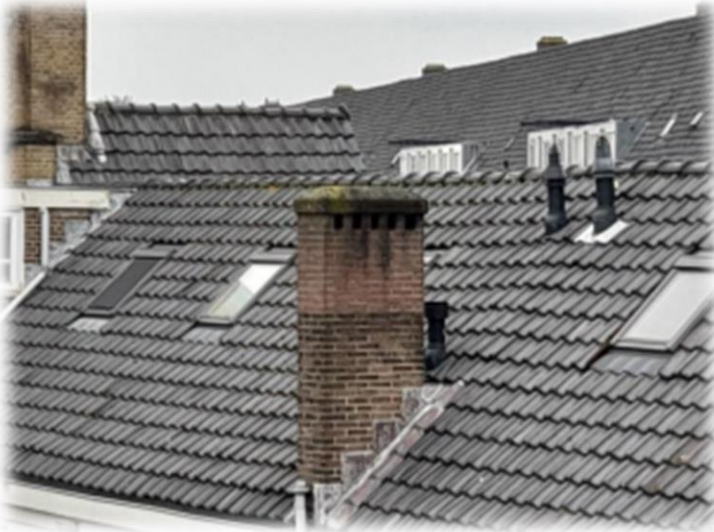
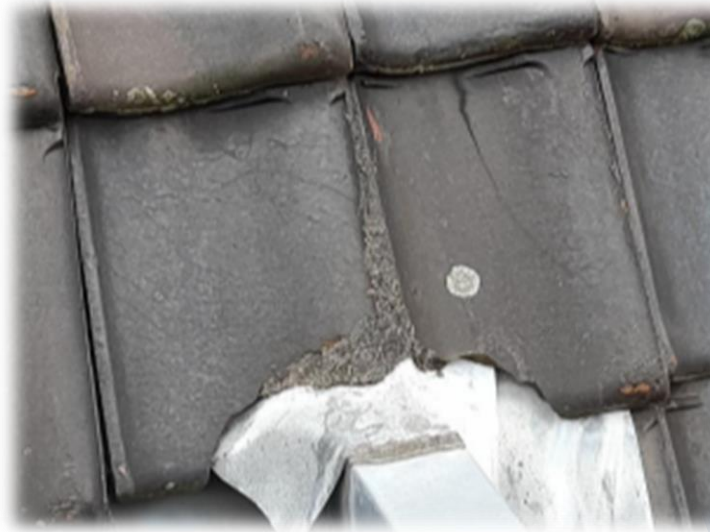
- Hellende daken
 - Redelijke conditie dakpannen
 - Geen verankerde dakpannen
 - Geen onderdakfolie aanwezig
 - Zichtbare verouderingsverschijnselen waargenomen
 - Verschoven dakpannen
 - Kans op water- en windschade reëel
 - Conditie tengels, panlatten en dakbeschot goed
 - Gemetselde schoorstenen verouderd
 - Lood op verschillende plekken gescheurd of ontbreekt
 - Beschadigde nokvorsten

- Hellende daken:
 - Verankeren dakpannen
 - Vervangen kapotte dakpannen
 - Herstel dakbeschot
 - Toepassen waterdichte spinvliesfolie
 - Nieuwe stof/-panlatten
 - Vernieuwen kilgoten en lokketten
 - Vernieuwen loodaansluitingen
 - Herstellen metsel/- voegwerk schoorstenen
 - Herstel aansluiting dakbeschot
 - Herstel /vastzetten gevelafdekkers
