Meerjarenonderhoudsplan

VvE 503 • VvE 503

De Rijpgracht 14 t/m 24; Jan den Haenstraat 1 t/m 33; Joris Andringastraat 2
t/m 34; Tjerk Hiddes de Vriesstraat 1 t/m 11

Amsterdam

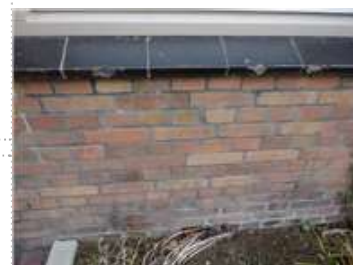
2110 Gevelconstructie metselwerk

Scheuren constructief

Activiteit:	2023	Hvh	Totaal
Herstellen scheurvorming metselwerk		10,00 m2	€ 1.817
Plaatselijk herstel scheurvorming metselwerk

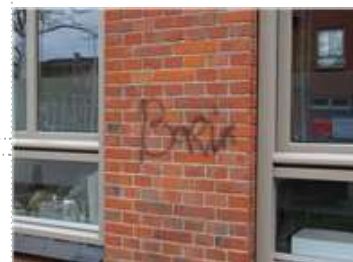
2110 Gevelconstructie metselwerk

Graffiti, bekladding

Activiteit:	2023
Geen actie, planmatig opgenomen

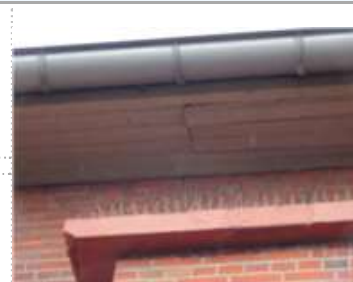
2710 Overstek hout m2

Beschadiging

Geen actie, planmatig opgenomen

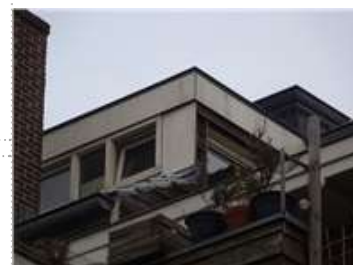
2716 Boeiboord-kunststof m1 volkern

Vuil, aanslag, verkleuring

Geen actie, planmatig opgenomen

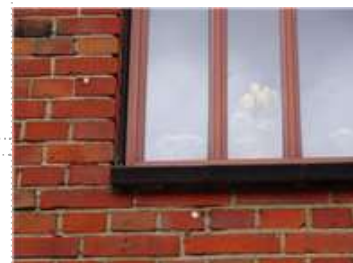
3120 Kozijn buiten aluminium

Vuil, aanslag, verkleuring

Geen actie, planmatig opgenomen

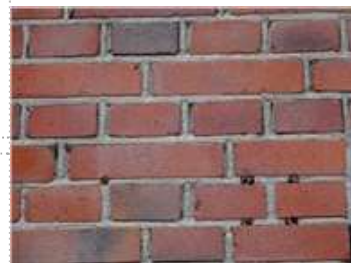
4111 Gevelafwerking voegwerk platvol

Afbrokkelen afboeren

Activiteit:	2023	Hvh	Totaal
Vervangen voegwerk platvol		50,00 m2	€ 2.185
Plaatselijk herstel voegwerk

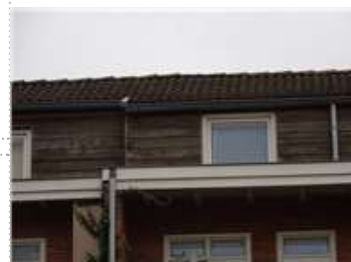
4112 Gevelbekleding hardhout

Vuil, aanslag, verkleuring

Activiteit:	2023
Geen actie	
Lichte vervuiling/mlekkerig. Geen aanleiding om te reinigen.

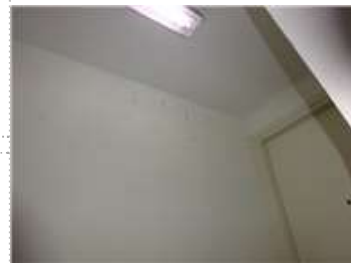
4211 Binnenwandafwerking stucwerk

Beschadiging

Activiteit:	2029
Geen actie, planmatig opgenomen	
Plaatselijk kleine beschadigingen van de stucwerk binnenwandafwerking.

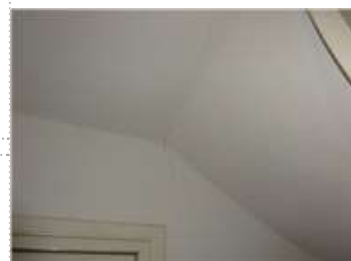
4211 Binnenwandafwerking stucwerk

Scheuren niet constructief

Plaatselijk scheurvorming in de stucwerk binnenwandafwerking.

Geen actie, planmatig opgenomen

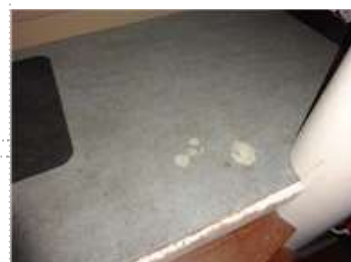
4321 Binnenvloerafwerking linoleum

Vuil, aanslag, verkleuring

De vloerafwerking is vervuild en moet gereinigd worden.

Reinigen 147,00 m2 € 1.103

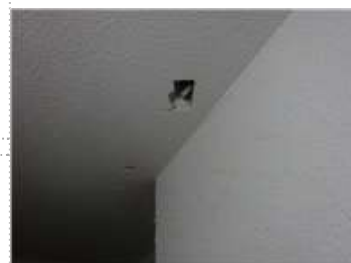
4521 Binnenplafondafwerking stucwerk

Beschadiging

Grote beschadiging aan de stucwerk plafondafwerking, ook de plaat is beschadigd en moet hersteld worden.

Geen actie, planmatig opgenomen

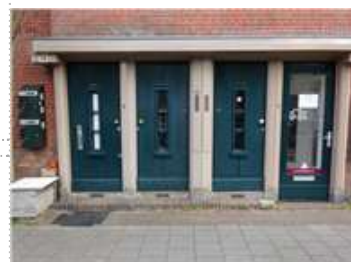
4621 Buitenschilderwerk deur hout dekkend st

Glansverlies

Het schilderwerk vertoont glansverlies. Het schilderwerk is over e helft van de levensduur.

Geen actie, planmatig opgenomen

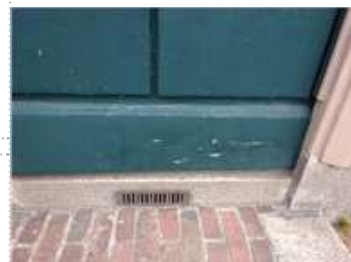
4621 Buitenschilderwerk deur hout dekkend st

Beschadiging

Advies is om de entreedeuuren volledig kaal te schuren en daarna schilderen, c.q. nieuw schildersysteem aanbrengen.

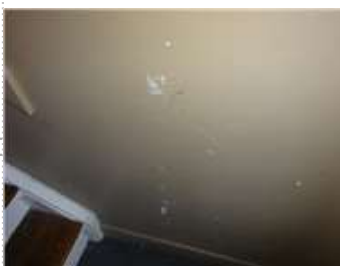
46 Schilderwerk	
<p>4622 Binnenschilderwerk stucwerk wanden</p> <p>Beschadiging</p>

<p>Activiteit: 2029</p> <p>Geen actie, planmatig opgenomen</p> <p>Plaatselijk is het schilderwerk beschadigd door geplaatste voorwerpen (fietsen e.d.), maar ook door gewoon dagelijks gebruik.</p>

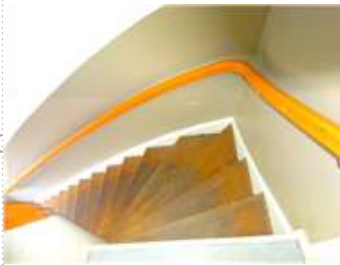
<p>4624 Binnenschilderwerk trap hout dekkend</p> <p>Beschadiging</p>

<p>Activiteit: 2029</p> <p>Geen actie, planmatig opgenomen</p> <p>Schilderwerk op de trappen is een mix van dekkend en transparant, beide vertonen slijtage / beschadigingen.</p>	
<p>4631 Buitenschilderwerk kozijn en raam hout dekkend m2</p> <p>Barsten</p>

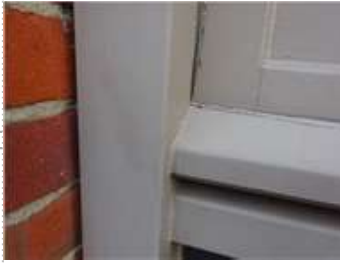
<p>Activiteit: 2023</p> <p>Geen actie, planmatig opgenomen</p> <p>Er komen barsten voor, meerendeel ter plaatse van de aansluiting stijl/dorpel</p>	
<p>4631 Buitenschilderwerk kozijn en raam hout dekkend m2</p> <p>Beschadiging</p>

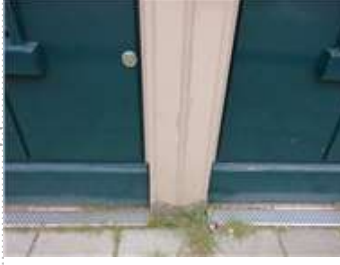
<p>Activiteit: 2023</p> <p>Geen actie, planmatig opgenomen</p> <p>Kleine beschadigingen.</p>

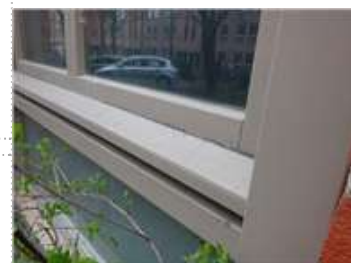
4631 Buitenschilderwerk kozijn en raam hout dekkend m2

Vuil, aanslag, verkleuring

Geen actie, planmatig opgenomen

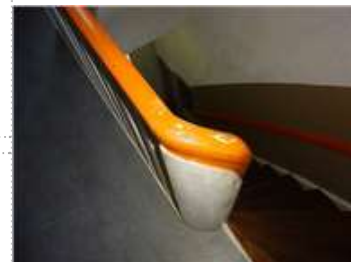
4634 Binnenschilderwerk hek hout dekkend dubbelzijdig

Beschadiging

De schade bestaat uit gebruikerssporen.

Geen actie, planmatig opgenomen

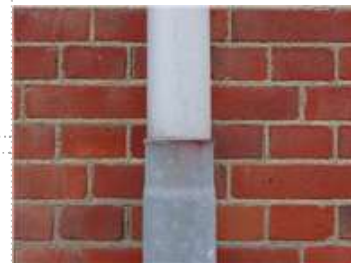
5211 Hemelwaterafvoer pvc

Verval tussen 50%-75% van de levensduur

De pvc hemelwaterafvoeren zijn aan het ververen en verharden daardoor, met als gevolg dat ze snel scheuren en breken.

Geen actie, planmatig opgenomen

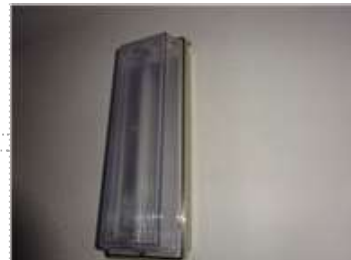
6311 Elektra armaturen binnenlamp

Defecte lampen

Activiteit:	2020	Hvh	
Vervangen lampen binnen		10,00	st
Defecte lampen vervangen middels dagelijks onderhoud

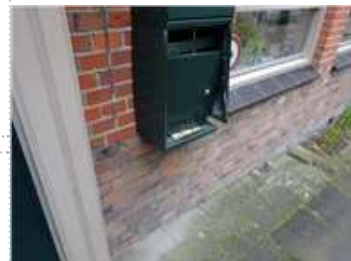
8111 Postkasten metaal

Beschadiging

Activiteit:	2023	Hvh	Totaal
Vervangen postkasten metaal		1,00	st € 130
Eén van de postkasten is zwaar beschadigd en moet vervangen worden.
