Meerjarenonderhoudsplan

503 • VvE Bloom blok 3 (503)

De Rijpgracht 14 t/m 24, J. van Andringastraat 2 t/m 34, Jan den Haenstraat 1
t/m 33 en T. H. de Vriesstraat 1 t/m 11

Amsterdam

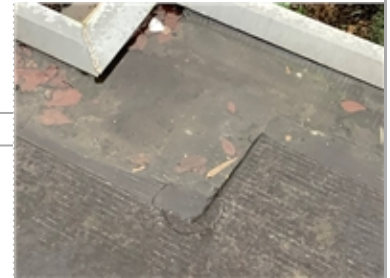
2716 Gootbekleding zink

B5EB03 Goot verstopt

Ernst	Intensiteit	Omvang	Conditie	Risico/prioriteit
Ernstig	3	3	4	Gebruik en bedrijfsproces - matig effect Toename klachtenonderhoud - matig effect Beleving & Esthetica - gering effect Score: 4

Betreft de verstopte goten. Geadviseerd wordt deze jaarlijks bij te houden d.m.v. een onderhoudscontract.

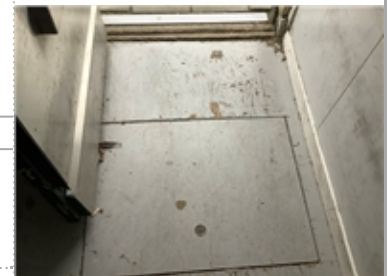
4312 Vloerbekleding hout

B9SM07 Slijtage

Ernst	Intensiteit	Omvang	Conditie	Risico/prioriteit
Serius	2	3	2	Technische vervolgschade - matig effect Beleving & Esthetica - matig effect Score: 6

Betreft slijtage aan de laklaag van de houten vloeren. Het advies is om deze te voorzien van een nieuwe beschermlaag. Maatregel elders opgenomen.

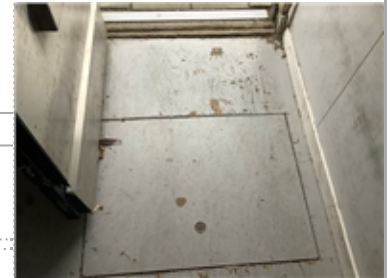
4312 Vloerbekleding hout

B9GA02 Vuil, aanslag, verkleuring

Ernst	Intensiteit	Omvang	Conditie	Risico/prioriteit
Gering	2	5	3	Beleving & Esthetica - ernstig effect Score: 7

Betreft vervuiling van de vloer t.p.v. de collectieve fietsstallingen. Dit gebrek valt niet te voorkomen en daarom is er geen actie vereist.

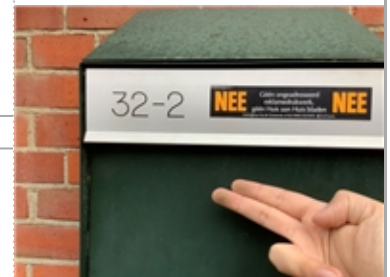
8111 Postkasten

Erosie, verwerking, verzanding

Ernst	Intensiteit	Omvang	Conditie	Risico/prioriteit
Serius	2	5	4	Technische vervolgschade - ernstig effect Toename klachtenonderhoud - ernstig effect Beleving & Esthetica - matig effect Score: 5

Gevorderde verwerking van de staal gecoate postkasten zichtbaar.

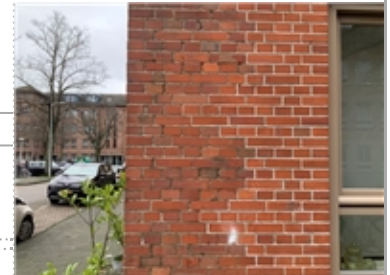
2110 Gevelconstructie metselwerk

B2GA03 Vuil, aanslag, verkleuring

Ernst	Intensiteit	Omvang	Conditie	Risico/prioriteit
Gering	1	4	1	Beleving & Esthetica - matig effect Score: 8

Betreft vervuiling van het metselwerk. Het metselwerk is eerder ook eens gereinigd ervan uitgaande dat er ook een beschermlaag is aangebracht. Maatregel elders opgenomen.

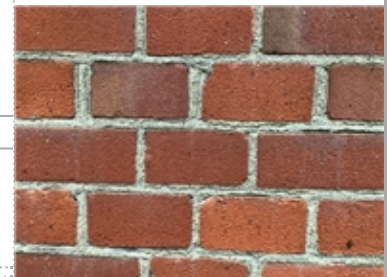
2110 Gevelconstructie metselwerk

B2SM02 Afschilveren loszittend

Ernst	Intensiteit	Omvang	Conditie	Risico/prioriteit
Serius	3	1	1	Gebruik en bedrijfsproces - matig effect Beleving & Esthetica - gering effect Score: 4

Betreft het afschilveren van het metselwerk. Dit is waarschijnlijk ontstaan door het reinigen van het metselwerk met hoge druk. Geen actie vereist.

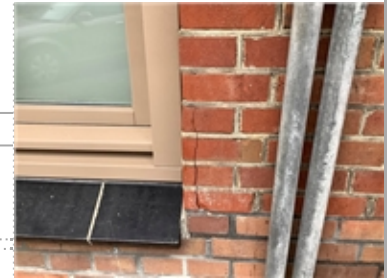
2110 Gevelconstructie metselwerk

B2SC03 Scheuren niet constructief

Ernst	Intensiteit	Omvang	Conditie	Risico/prioriteit
Serius	3	1	1	Beleving & Esthetica - gering effect Score: 9

Betreft niet constructieve scheuren. Deze scheur komt incidenteel voor en is niet als resultaat van een constructieve complicatie. Advies is herstellen met volgende PO. Maatregel elders opgenomen.

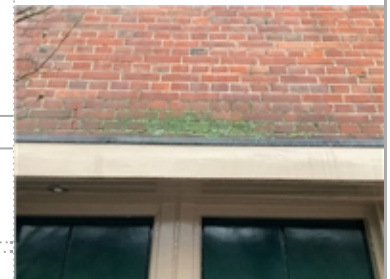
2110 Gevelconstructie metselwerk

B2GA01 Aangroei mos, algen

Ernst	Intensiteit	Omvang	Conditie	Risico/prioriteit
Gering	1	1	1	Beleving & Esthetica - gering effect Score: 9

Betreft mos- en algroei t.b.v. het metselwerk. Dit gebrek komt incidenteel voor en mag daarom worden genegeerd. Geen actie vereist.

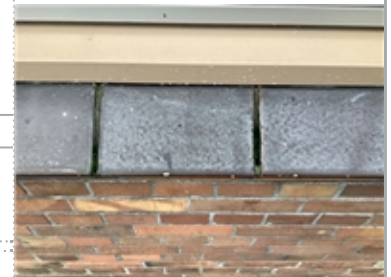
3119 Raamdorpelstenen keramisch

B7GA02 Vuil, aanslag, verkleuring

Betreft de vervuilde keramische raamdorpelstenen. Vervuiling van dit element is een natuurlijke proces en valt niet te voorkomen. Geadviseerd wordt tijdens de reinigingswerkzaamheden van de voegen de raamdorpelstenen mee te nemen.

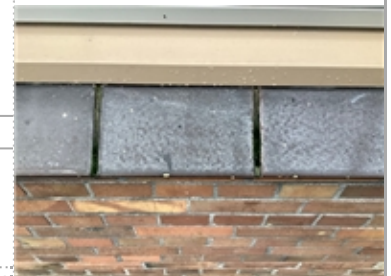
3119 Raamdorpelstenen keramisch

Ernst	Intensiteit	Omvang	Conditie	Risico/prioriteit
Gering	1	5	2	Technische vervolgschade - matig effect Beleving & Esthetica - matig effect Score: 6

Betreft mos en algroei t.p.v. de raamdorpelstenen. De mos en alg zit in het voegwerk en dit tast de voegen aan. Geadviseerd wordt tijdens de volgende P.O. dit te reinigen.

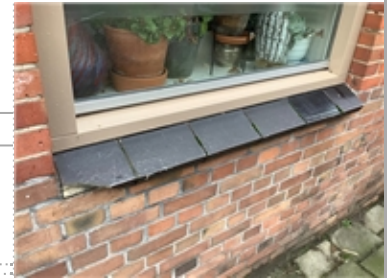
B7SM01 Afbrokkelen afboeren

Ernst	Intensiteit	Omvang	Conditie	Risico/prioriteit
Serius	3	2	2	Veiligheid & Gezondheid - matig effect Beleving & Esthetica - matig effect Score: 2

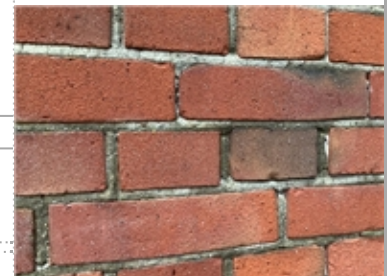
B8GA03 Vuil, aanslag, verkleuring

Ernst	Intensiteit	Omvang	Conditie	Risico/prioriteit
Gering	1	5	2	Beleving & Esthetica - matig effect Score: 8

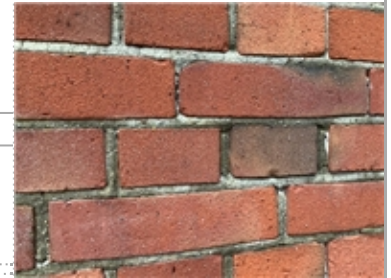
B8SM04 Erosie, verwerking, verzanding

Ernst	Intensiteit	Omvang	Conditie	Risico/prioriteit
Serius	1	2	1	Technische vervolgschade - matig effect Beleving & Esthetica - gering effect Score: 6

Betreft verwerking van de voegen. Dit is waarschijnlijk ontstaan door reinigingswerkzaamheden. De voegen zijn nog hard en in tact. Hierdoor is er geen actie vereist.

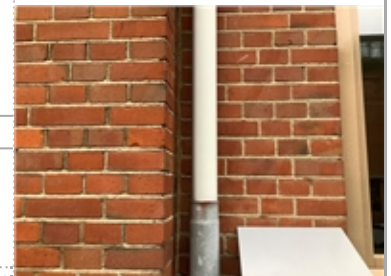
4111 Gevelafwerking voegwerk geknipt

B8SM01 Afbrokkelen afboeren

Ernst	Intensiteit	Omvang	Conditie	Risico/prioriteit
Serius	3	1	1	Technische vervolgschade - matig effect Beleving & Esthetica - gering effect Score: 6

Betreft het afbrokkelen en afboeren van voegwerk. Geadviseerd wordt dit te vervangen met volgende planmatig onderhoud i.v.m. vervolgschade. Maatregel is al elders opgenomen.

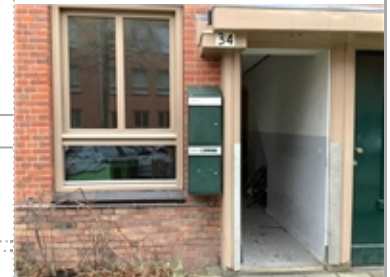
B11GA05 Vuil, aanslag, verkleuring

Ernst	Intensiteit	Omvang	Conditie	Risico/prioriteit
Gering	1	5	2	Beleving & Esthetica - matig effect Score: 8

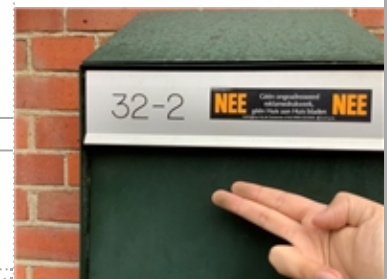
B11SM07 Verpoederen

Ernst	Intensiteit	Omvang	Conditie	Risico/prioriteit
Serius	1	5	3	Technische vervolgschade - matig effect Beleving & Esthetica - gering effect Score: 6

Betreft het afpoederen van de beschermlaag. Zoals te zien op de foto is de glanslaag verdwenen en is de beschermlaag dun geworden. Dit kan resulteren tot kale delen en corrosie. Het advies is om een nieuwe beschermlaag aan te brengen. Maatregel is elders opgenomen.

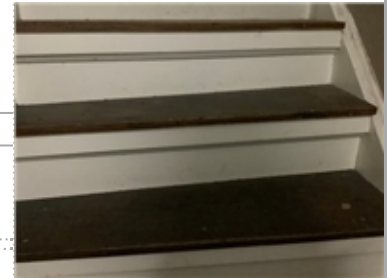
B11SB02 Laagdikte onvoldoende

Ernst	Intensiteit	Omvang	Conditie	Risico/prioriteit
Serius	1	5	3	Technische vervolgschade - matig effect Score: 6

De transparante laklaag is te dun. Dit komt door dagelijks gebruik en valt niet te voorkomen. Wel is het van belang om de juiste bescherming te bieden aan de houten treden. Geadviseerd wordt om tijdens de werkzaamheden aan de algemene ruimtes ook een nieuw verfsysteem aan te brengen.

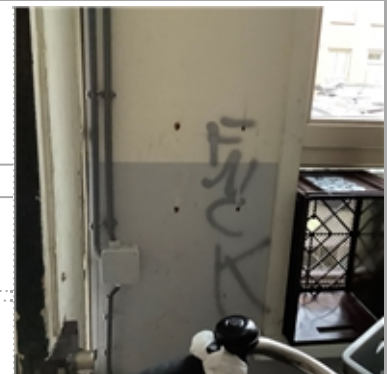
4623 Binnenschilderwerk wandafwerking stucwerk

B11GA04 Graffiti, bekladding

Ernst	Intensiteit	Omvang	Conditie	Risico/prioriteit
Gering	2	1	1	Beleving & Esthetica - matig effect Score: 8

Betreft bekladding t.p.v. de binnenmuren van de collectieve fietsenstallingen. Elders binnen de VvE zijn de wanden nog netjes. Geadviseerd wordt om de fietsenstalling in 2026 mee te nemen. Met de P.O. aan de algemene ruimtes. Maatregel elders opgenomen.

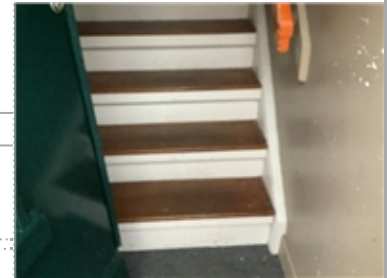
B11EM05 Afbladderen

Ernst	Intensiteit	Omvang	Conditie	Risico/prioriteit
Ernstig	3	2	3	Beleving & Esthetica - ernstig effect Score: 7

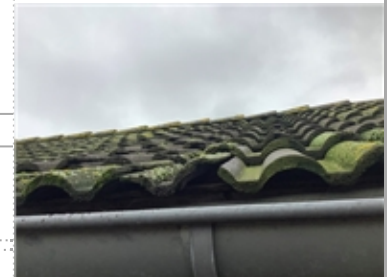
B6GA01 Aangroei mos, algen

Ernst	Intensiteit	Omvang	Conditie	Risico/prioriteit
Gering	2	3	1	Beleving & Esthetica - gering effect Score: 9

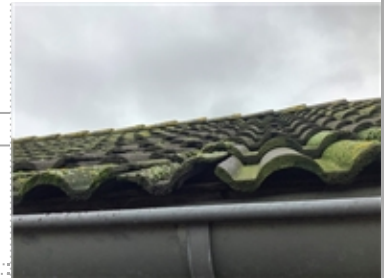
B6EB04 Onvoldoende overlap

Ernst	Intensiteit	Omvang	Conditie	Risico/prioriteit
Ernstig	3	1	2	Gebruik en bedrijfsproces - matig effect Technische vervolgschade - matig effect Score: 4

Betreft onvoldoende overlapping van de dakpannen. Dit gebrek komt incidenteel voor. Het advies is om een post op te nemen voor de onderhoud van de dakpannen.

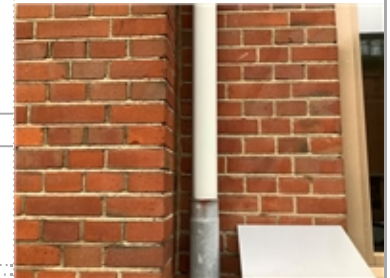
K5GV02 Verval tussen 75%-87,5% van de levensduur

Ernst	Intensiteit	Omvang	Conditie	Risico/prioriteit
Gering	2	5	3	Gebruik en bedrijfsproces - matig effect Beleving & Esthetica - gering effect Score: 4

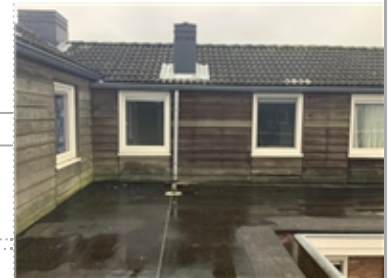
B8GA01 Aangroei mos, algen

Ernst	Intensiteit	Omvang	Conditie	Risico/prioriteit
Gering	1	3	1	Beleving & Esthetica - matig effect Score: 8

Betreft mos- en algroei t.b.v. de Red Cedar gevelbekleding. Dit is niet gewenst, echter om dit schoon te krijgen dient het hout gereinigd te worden met hoge druk. Dit kan leiden tot andere complicaties. Daarom is het advies om het mos en alg nu te negeren.

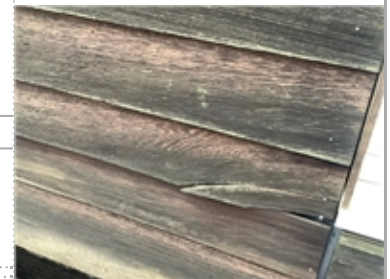
4112 Gevelbekleding red cedar

B8SC01 Deformatie, scheefstand

Ernst	Intensiteit	Omvang	Conditie	Risico/prioriteit
Serius	2	1	1	Technische vervolgschade - matig effect Beleving & Esthetica - gering effect Score: 6

Betreft het deformeren en scheefstand van het red cedar hout. Hout is een levend product dat zichzelf vervormd. Het is dus gebruikelijk dat hout dit soort dergelijke gebreken vertoont. Maatregel elders opgenomen.

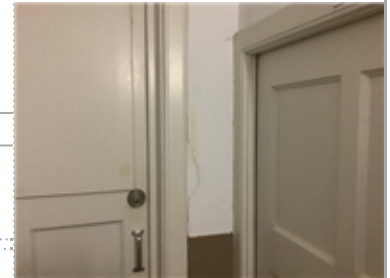
B8SM01 Afbrokkelen afboeren

Ernst	Intensiteit	Omvang	Conditie	Risico/prioriteit
Serius	3	2	2	Beleving & Esthetica - matig effect Score: 8

Betreft scheuren in het stucwerk. De scheuren zijn niet constructief en daarom zijn er geen maatregelen noodzakelijk.

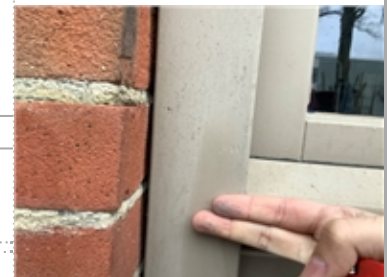
B11SM07 Verpoederen

Ernst	Intensiteit	Omvang	Conditie	Risico/prioriteit
Serius	1	4	2	Beleving & Esthetica - gering effect Score: 9

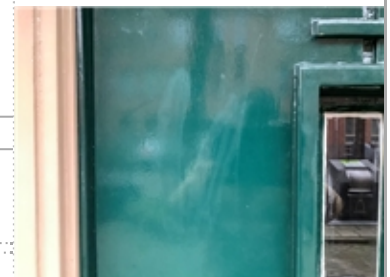
B11SM07 Verpoederen

Ernst	Intensiteit	Omvang	Conditie	Risico/prioriteit
Serius	1	4	2	Beleving & Esthetica - matig effect Score: 8

Betreft het afpoederen van de deuren. Afpoederen wijst erop dat het beschermstelsel dunner wordt. Als hier niks mee wordt gedaan kan het leiden tot andere gebreken zoals, houtrot. Het advies is om het verfsysteem te vervangen in 2024. Een gedeelte is al opgepakt in 2021, echter is het advies om de werkzaamheden te bundelen om de kosten te onderdrukken. Maatregel is elders opgenomen.

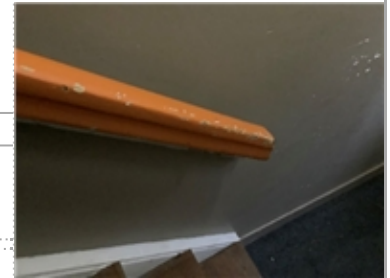
B11SM01 Beschadiging

Ernst	Intensiteit	Omvang	Conditie	Risico/prioriteit
Serius	3	2	2	Beleving & Esthetica - matig effect Score: 8

Gebruikerssporen t.p.v. de trapleuningen. Dit gebrek is niet te voorkomen en heeft daarom nu nog geen prioriteit. Maatregel elders opgenomen.

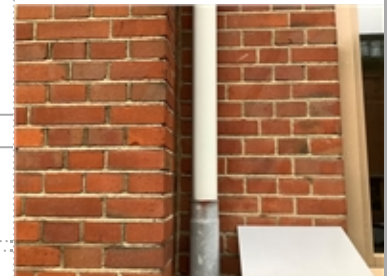
K5GV01 Verval tussen 50%-75% van de levensduur

Ernst	Intensiteit	Omvang	Conditie	Risico/prioriteit
Gering	1	5	2	Beleving & Esthetica - matig effect Score: 8

Betreft het gebrek verval t.p.v. de hemelwaterafvoeren. De hemelwaterafvoeren zijn zichtbaar verweerd, echter is de stijfheid nog voldoende.

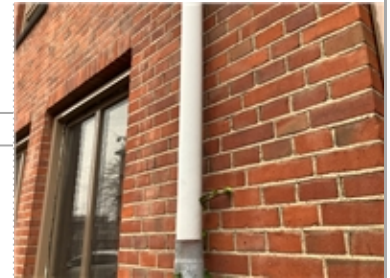
K5GB04 Ondeugdelijk bevestigde leiding

Ernst	Intensiteit	Omvang	Conditie	Risico/prioriteit
Gering	2	2	1	Gebruik en bedrijfsproces - matig effect Technische vervolgschade - matig effect Beleving & Esthetica - gering effect Score: 4

Betreft de manco sub-elementen. De bevestigingsmiddelen zijn plaatselijk gecorrodeerd. Dit doet nu nog geen kwaad. Echter als er meer bevestigingsmiddelen corroderen kan de hemelwaterafvoer te zwaar worden. Dan kan er vervolgschade optreden. Geadviseerd wordt met volgende P.O. de bevestigingsmiddelen waar nodig te vervangen.

Activiteit:	2026	Hvh	Totaal
Vervangen bevestigingsmiddelen		1,00 pst	€ 2.012

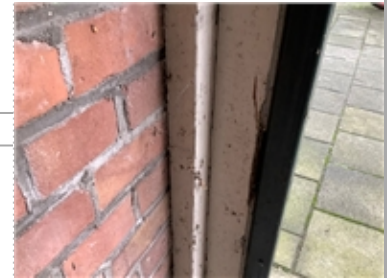
B7SM02 Beschadiging kozijn

Ernst	Intensiteit	Omvang	Conditie	Risico/prioriteit
Serius	3	1	1	Gebruik en bedrijfsproces - matig effect Technische vervolgschade - matig effect Beleving & Esthetica - gering effect Score: 4

Betreft beschadiging t.b.v. de binnenzijde van het kozijn t.h.v. de doorloop naar de binnentuin. Het hout is beschadigd en wordt niet meer beschermd. Dit kan resulteren tot houtrot. Het advies is om dit gebrek met de volgende P.O. in 2024 op te pakken. Maatregel elders opgenomen.

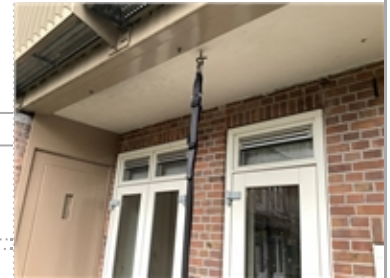
B11GA05 Vuil, aanslag, verkleuring

Ernst	Intensiteit	Omvang	Conditie	Risico/prioriteit
Gering	1	3	1	Beleving & Esthetica - ernstig effect Score: 7

Betreft vervuiling van de plafonds t.p.v. de balkons. Dit is niet te weerhouden en reinigen wordt niet geadviseerd i.v.m. het loskomen van het beschermlaag. Hier is geen actie vereist.

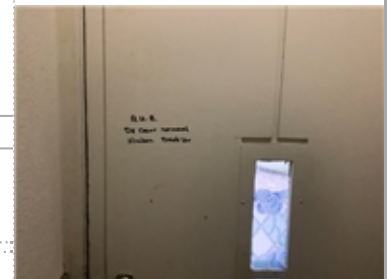
4620 Binnenschilderwerk binnenzijde buitendeuren hout

B11GA04 Graffiti, bekladding

Ernst	Intensiteit	Omvang	Conditie	Risico/prioriteit
Gering	2	1	1	Beleving & Esthetica - matig effect Score: 8

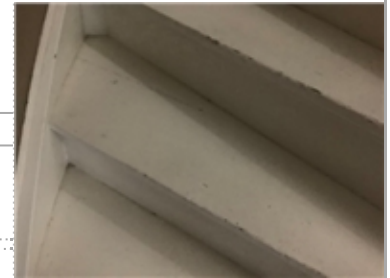
B11GA05 Vuil, aanslag, verkleuring

Ernst	Intensiteit	Omvang	Conditie	Risico/prioriteit
Gering	1	3	1	Beleving & Esthetica - matig effect Score: 8
