Meerjarenonderhoudsplan

D4808 •

Domselaerstraat 19

Amsterdam

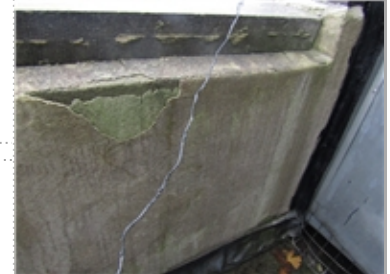
Gevelafwerking stucwerk

Voorgevel

Loszittend, onsamenhangend

Urgentie: 1 Op korte termijn

Het stucwerk zit los op diverse plekken.

Activiteit:	2019	Hvh	Totaal
Herstellen		4,00 m2	266

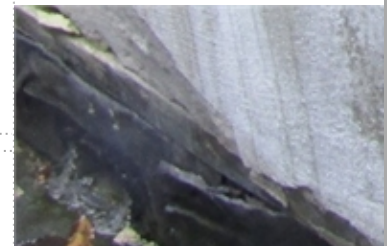
Loodaansluiting

Dak tpv stucwerk

Gescheurd

Urgentie: 1 Op korte termijn

Het lood is afgescheurd waardoor het kan inwateren in de gevel.

Activiteit:	2019	Hvh	Totaal
Vervangen loodslabben		4,00 m1	286

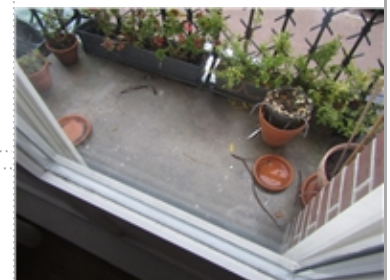
Buitenschilderwerk balkonvloer coating

Balkons

Kale delen

Urgentie: 1 Op korte termijn

Er zit geen coating op de balkonvloeren waardoor er vervolgschade kan ontstaan aan de bewapening van de balkonconstructie.

Activiteit:	2019	Hvh	Totaal
Herstellen		1,00 m2	116

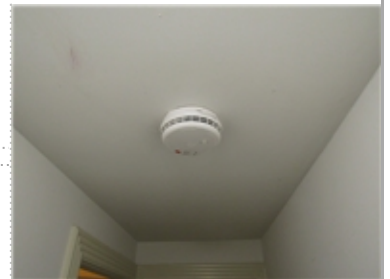
Brandmeldinstallatie rookmelder

Algemene ruimte

Verval meer dan 87,5% van de levensduur

Urgentie: 1 Op korte termijn

De levenscyclus van de rookmelder bedraagt 10 jaar, deze is in 2008 geplaatst en dient dus vervangen te worden.

Activiteit:	2019	Hvh	Totaal
Vervangen rookmelder		1,00 st	156
