# INSPECTIERAPPORT

**Betreft:** Onderzoek en inspecties complex Donderslaan 35-154 te Groningen.

Rapportnummer	210025A-001	Datum:	5 mei 2021
Versie	v1.0	Status:	Definitief
Uitvoerders:	J. Schuring P. Weerman	Uitvoeringsdata:	19 april 2021
	<b>Opgesteld</b>	<b>Gecontroleerd</b>	<b>Goedgekeurd</b>
Naam	J. Schuring	R. Hartmann	W. Jansen
Paraaf

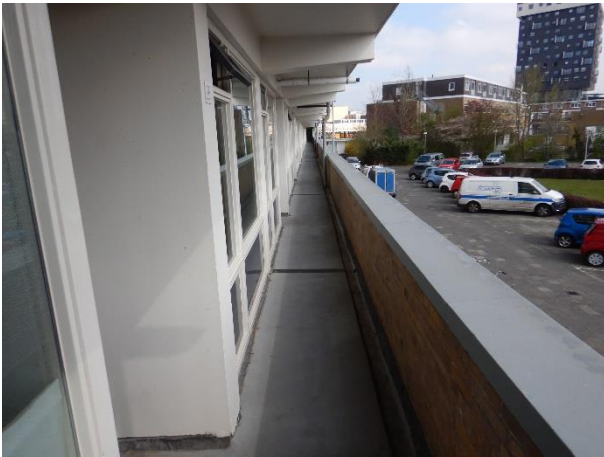
Foto 1: Overzicht galerijvloer

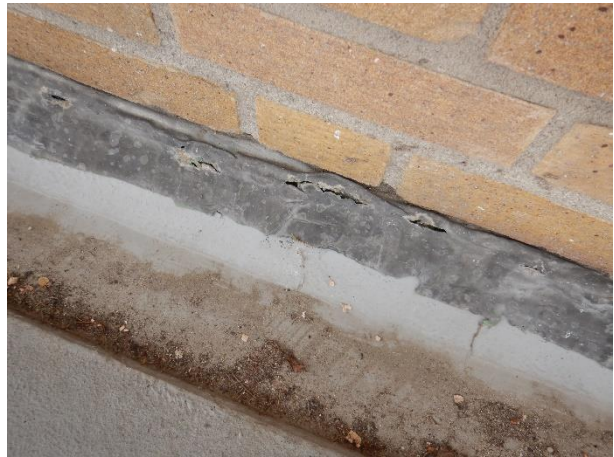
De loodslabben onder de gemetselde borstwering en kozijnen vertoont op diverse locaties gescheurde delen. Hierdoor zijn deze niet meer waterdicht en kunnen ze deels hun functie niet meer uitvoeren. Daarom adviseren wij om de loodslabben ter plaatse van metselwerk te vervangen, totaal ca. 100 m<sup>1</sup>. De loodslabben ter plaatse van de kozijnen dient vervangen te worden wanneer de kozijnen worden vervangen.

Foto 2: Loodslab gescheurd

Wij adviseren om de loodslabben welke zich bevinden ter plaatse van de gemetselde borstwering te vervangen.

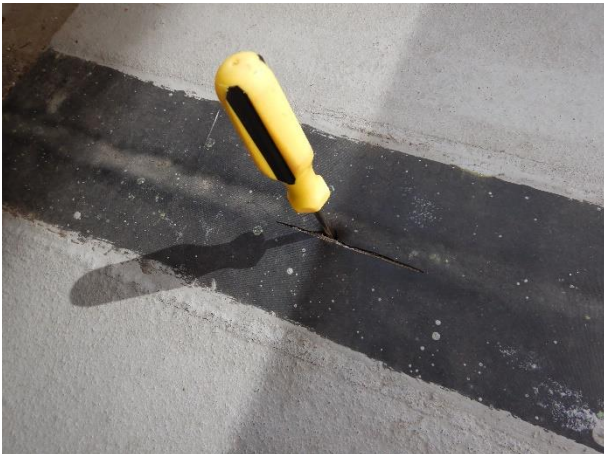
De dilatatie-rubbers aan bovenzijde van de galerijvloeren vertonen scheurvorming en open naden. Hierdoor is de betonconstructie onvoldoende afgedicht, waardoor er water met schadelijke stoffen, denk aan dooizouten, gemakkelijk aan bovenzijde van de consoles in kunnen treden. Hierdoor kunnen er chloride geïnitieerde betonschades ontstaan. De dilatatie-rubbers dienen geheel te worden vervangen, totaal 110 stuks.

Foto 3: Dilatatie gescheurd

De dilatatie rubberen aan bovenzijde van de galerijvloeren vertonen scheurvorming en open naden. Deze dienen geheel vervangen te worden, om een waterdichte afsluiting aan bovenzijde van de galerijvloeren te creëren.

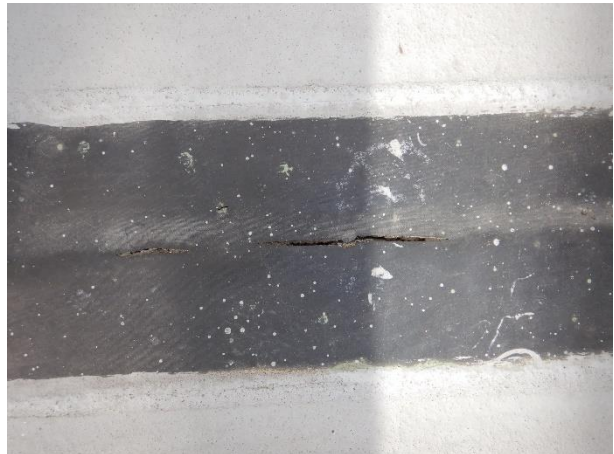
Foto 4: Dilatatie gescheurd

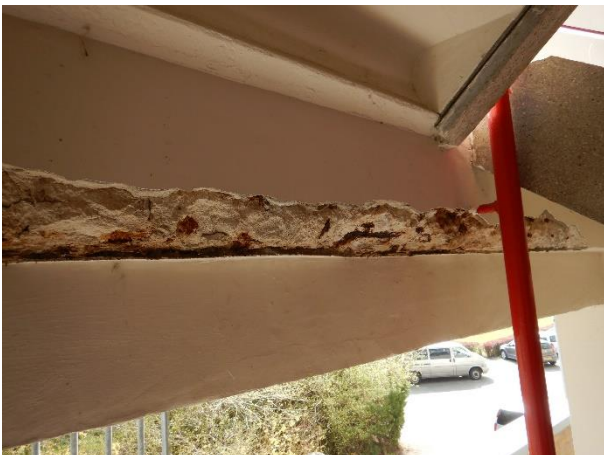
De betonnen onderdelen van het complex verkeren over het algemeen in een redelijke staat. Er zijn diverse betonschades in de vorm van holklinkende en afgedrukte betondelen met blootliggende wapening geconstateerd. Deze betonschades zijn vermoedelijk veroorzaakt door een lage betondekking in combinatie met carbonatatie geïnitieerde wapeningscorrosie. In totaal is er ca. 1 m<sup>2</sup> aan betonschades geconstateerd.

Foto 5: Betonschade

De betonschades aan onderzijde van de galerijvloeren en de gevelbalken dienen traditioneel gerepareerd te worden conform CUR-aanbeveling 118:

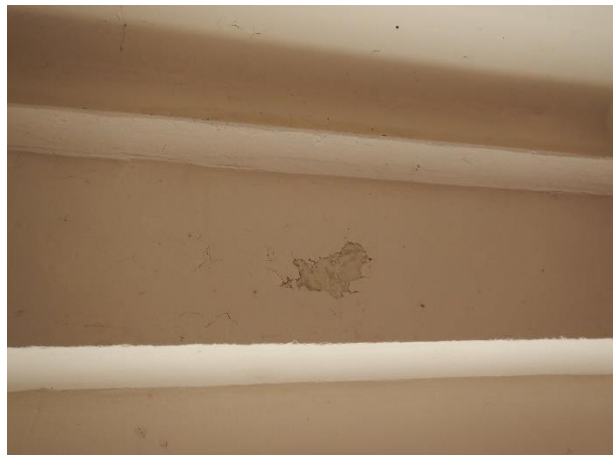
De conservering op de betonnen onderdelen is verweerd en vertoont op diverse locaties onthechting. Deze onthechting wordt veroorzaakt door veroudering en klimatologische invloeden. Om de betonconstructie voldoende te beschermen tegen indringing van schadelijke stoffen, dient deze lokaal (ter plaatse van de onthechting) of geheel vervangen te worden.

Foto 6: Onthechting conservering

De betonconservering aan onderzijde en diktekanten van de galerijvloeren en op de gevelbalken vertoont onthechting en verwerking. De betonconstructie is mogelijk onvoldoende beschermd tegen verdere indringing van carbonatatie en vocht. Wij adviseren de huidige betonconservering te verwijderen, vervolgens een carbonatatiereemmende dampopen scheur overbruggend coatingsysteem aan te brengen.

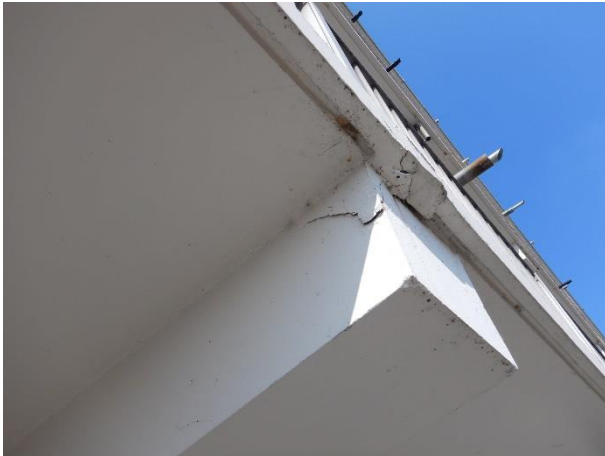
Foto 7: Betonschade

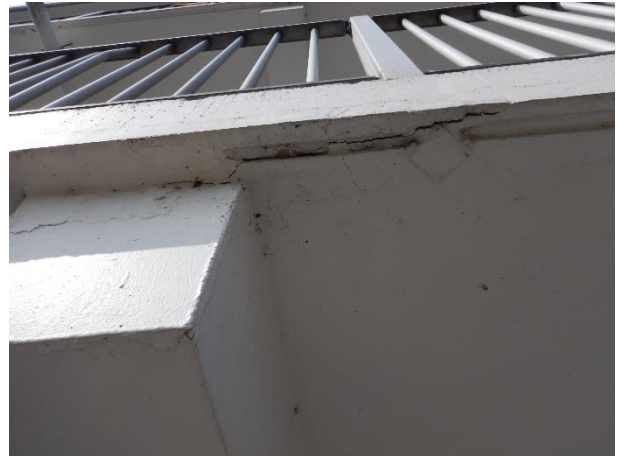
Foto 8: Betonschade

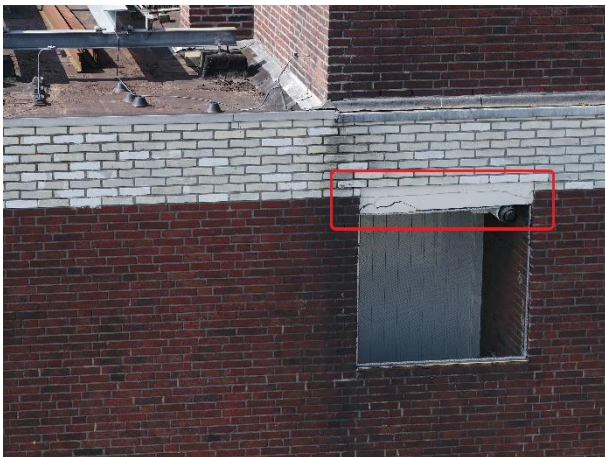
Foto 9: Betonschade

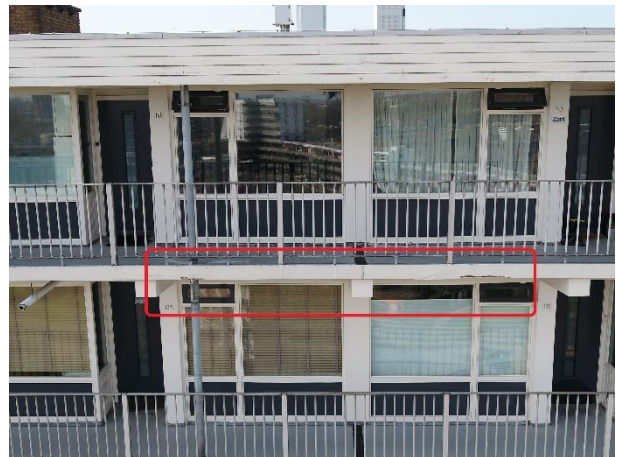
Foto 10: Betonschade

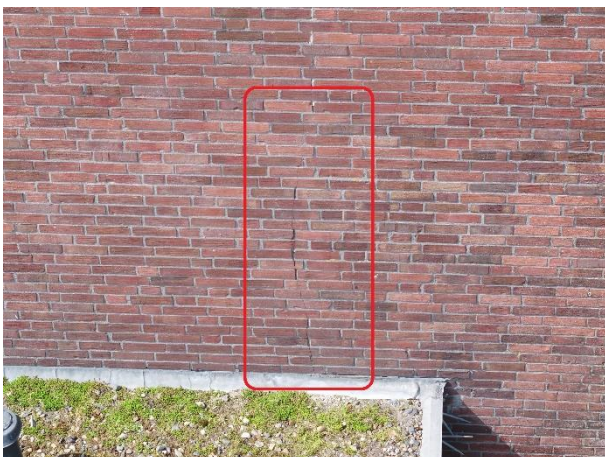
Er zijn op diverse locaties verticale scheuren in het metselwerk veroorzaakt. Deze scheuren worden veroorzaakt door zettingen in de buitenmuren. De scheuren lopen door zowel de voegen als de metselstenen heen.

Foto 11: Scheur metselwerk

De scheuren kunnen handmatig gerepareerd worden.

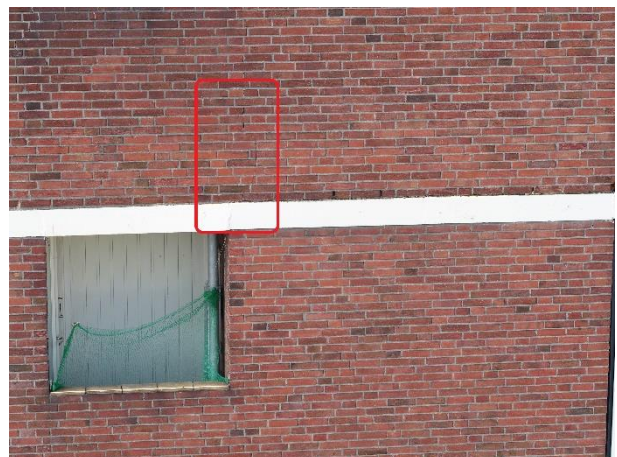
Foto 12: Scheur metselwerk

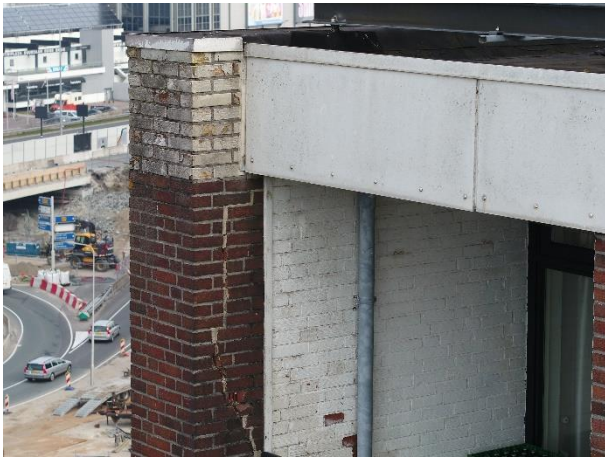
Foto 13: Scheur metselwerk

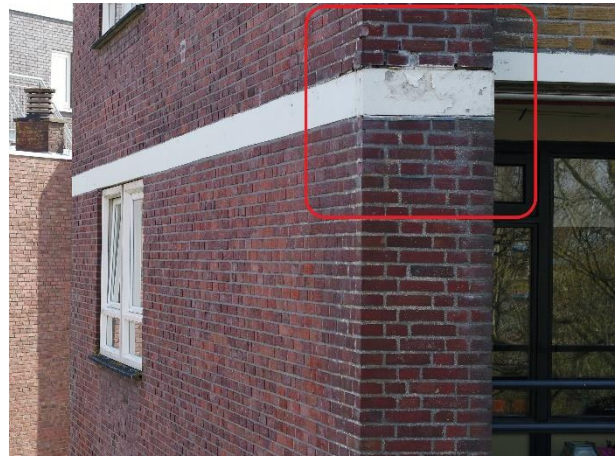
Foto 14: Onthechting conservering

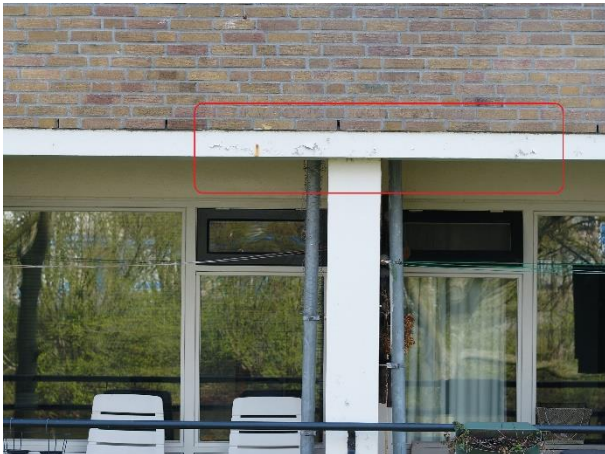
Foto 15: Onthechting conservering

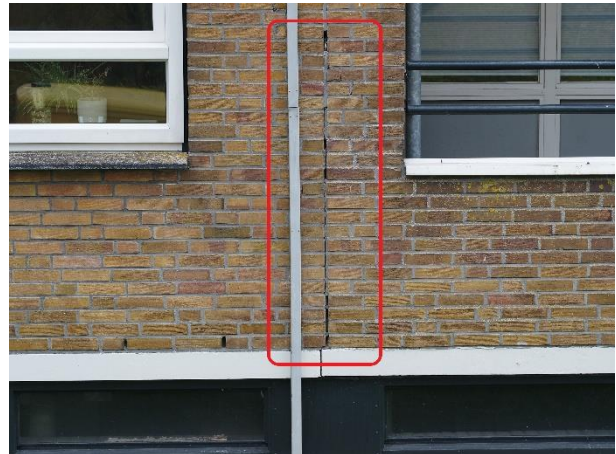
Ook het rubber van de gebouwdilataties verkeert in een slechte staat. Deze is grotendeels gescheurd of eruit. De gebouwdilataties dienen vervangen te worden, totaal 62 m<sup>1</sup>.

Foto 16: Gebouwdilatatie slechte staat

De gebouwdilataties hebben het einde van de technische levensduur bereikt. Deze dienen oom geheel vervangen te worden.

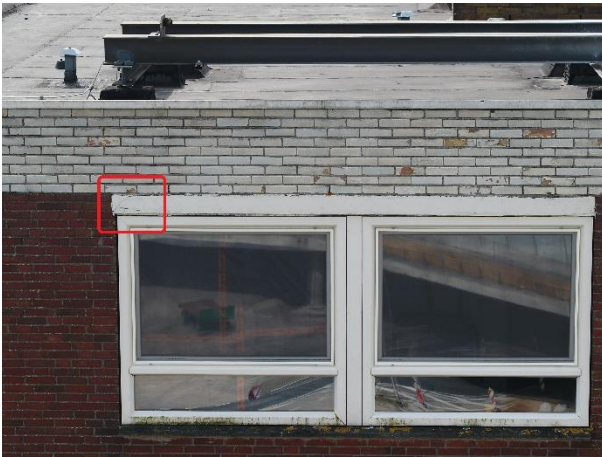
- Er is op één locatie (latei bovenste kozijn aan noordzijde) een betonschade in de vorm van afgedrukte betondelen geconstateerd, ca. 0,2 x 0,3 m<sup>1</sup>;
- De conservering op de onderzijde en diktekanten vertoont verwerking en is op diverse locaties onthecht.

Foto 17: Betonschade

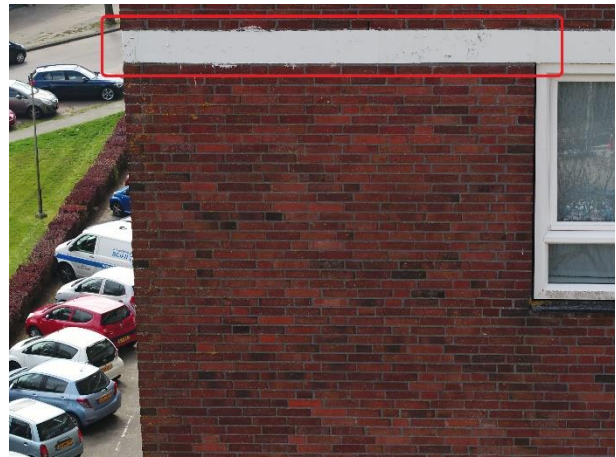
Foto 18: Onthechting conservering

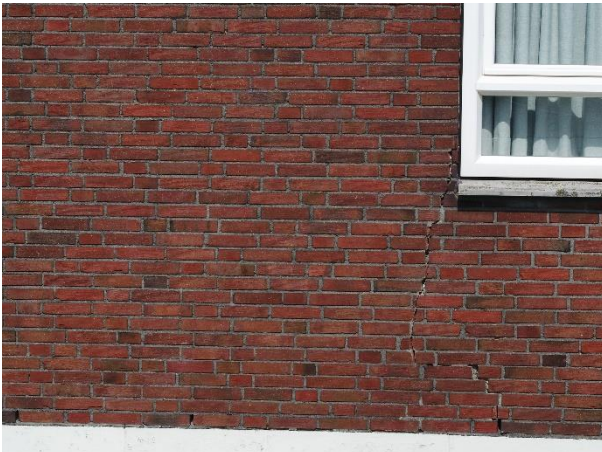
Foto 19: Scheur metselwerk

Gezien de hoogte van de kopgevels, en de geconstateerde scheuren in en rond de kopgevels, adviseren wij om een kopgevelonderzoek uit te voeren. Bij dit onderzoek wordt het aantal spouwankers bepaald, en getoetst aan de huidige regelgeving. Ook worden op diverse locaties stenen verwijderd om de staat van de spouwankers te bepalen.

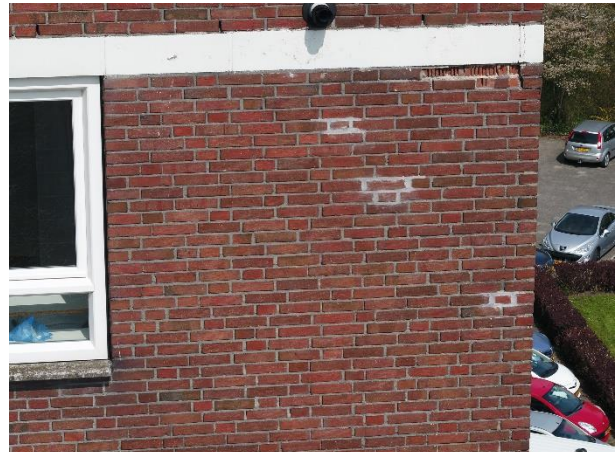
Op één locatie (kopgevel zuid) vertonen 4 metselstenen afbrokkelschade / vorstschade. Wanneer vocht in de metselstenen trekt, kunnen deze schades ontstaan. Het opgenomen vocht in de metselstenen zet uit bij vorst, wat resulteert in afbrokkelschades.

Foto 20: Stenen beschadigd onder balk

Het metselwerk vertoont diverse scheuren / afgebroken en gescheurde gevelstenen. Om verdere aantasting van het metselwerk te voorkomen, dienen deze gevelstenen te worden vervangen c.q. hersteld.
