Meerjarenonderhoudsplanung

VvE Engelandlaan 636-886

Inspectiedatum: 20-12-2021
Inspecteur: T.V.(Thomas) van der Linde

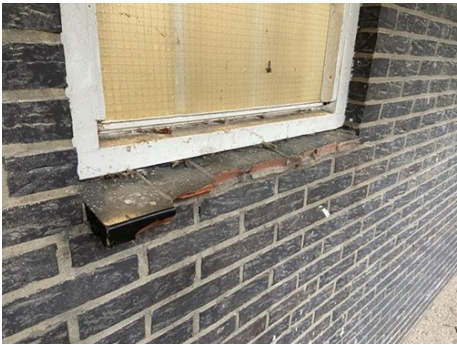
211003	Raamdorpel tegels	14,82 m1	2																																
Afbrokkelen afboeren; eindstadium			2

<p>Ernst: Serieus</p> <p>Intensiteit: Hoog (Eindstadium)</p> <p>Omvang: Plaatselijk: 2-10%</p> <hr/> <p>Maatregel:</p> <p>Uitvoeringsjaar:</p> <hr/> <p>Toelichting</p> <p>Herstellen gelijktijdig met periodiek buitenschilderwerk.</p>

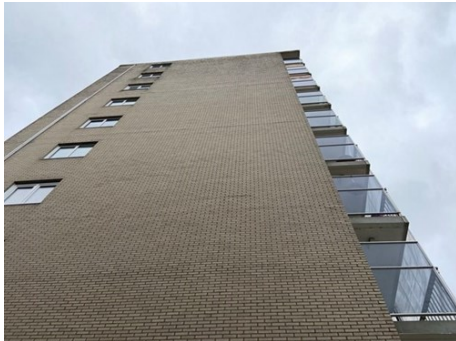
211103	Buitenwanden, niet constructief metselwerk	1376,6 m2	2
---------------	---	-----------	----------

Verankering, manco; eindstadium	2
--	----------

Ernst: Ernstig
 Intensiteit: Hoog (Eindstadium)
 Omvang: Incidenteel: Minder dan 2%

Er is een afwijking in de gevel. Nader onderzoek noodzakelijk.

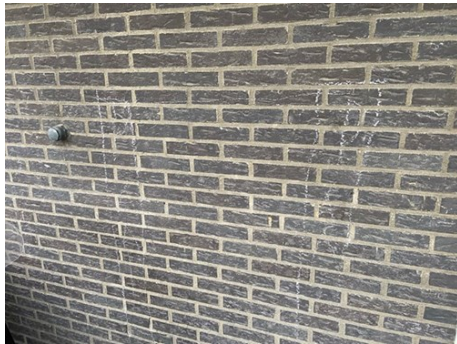
Graffiti, bekladding 1

Ernst: Gering
 Intensiteit: Laag (Beginstadium)
 Omvang: Incidenteel: Minder dan 2%

Toelichting
 Reinigen middels dagelijks onderhoud

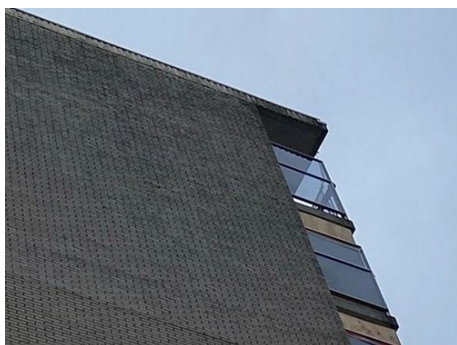
Vuil, aanslag, verkleuring 1

Ernst: Gering
 Intensiteit: Laag (Beginstadium)
 Omvang: Incidenteel: Minder dan 2%

Toelichting
 Periodiek reinigingen. Gelijktijdig met periodiek buitenschilderwerk.

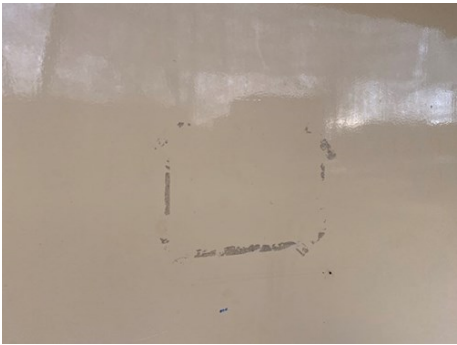
313101	Deuren hout	162 st	3																																
Voordeuren - Bergingsdeuren - Ketelhuis																																			
Graffiti, bekladding			1																																
<div style="display: flex; justify-content: space-between;"> <div style="width: 30%;">

</div> <div style="width: 65%;"> <p>Ernst: Gering</p> <p>Intensiteit: Laag (Beginstadium)</p> <p>Omvang: Incidenteel: Minder dan 2%</p> <hr/> <p>Maatregel:</p> <p>Uitvoeringsjaar:</p> <hr/> <p>Toelichting</p> <p>Middels dagelijks onderhoud / huismeester laten schoonmaken</p> </div> </div>

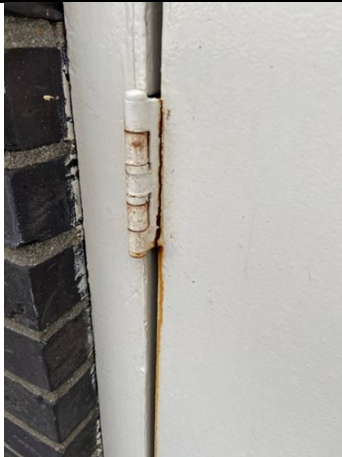
Hang en sluitwerk, manco; eindstadium
1

Ernst: **Serieus**

Intensiteit: **Hoog (Eindstadium)**

Omvang: **Incidenteel: Minder dan 2%**

Vervangen gelijktijdig met periodiek buitenschilderwerk

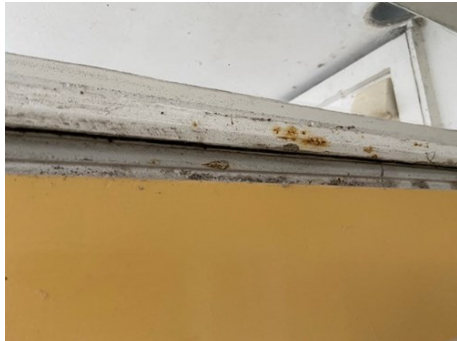
313201	Schuifdeur hout	36 st	1
---------------	------------------------	-------	---

Hang en sluitwerk, manco; eindstadium	1
--	---

Ernst: **Serieus**
 Intensiteit: **Hoog (Eindstadium)**
 Omvang: **Incidenteel: Minder dan 2%**

Op de rails bevindt zich corrosie. Rails vervangen gelijktijdig met periodiek binnenschilderwerk

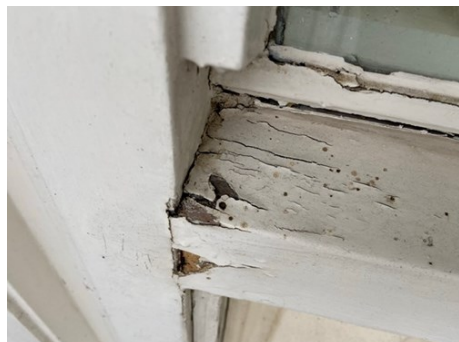
314001	Kozijnen hout	5063,44 m2	2
---------------	----------------------	------------	----------

Houtrot	2
----------------	----------

Ernst: Ernstig
 Intensiteit: Hoog (Eindstadium)
 Omvang: Incidenteel: Minder dan 2%

Herstellen middels periodiek buitenschilderwerk.

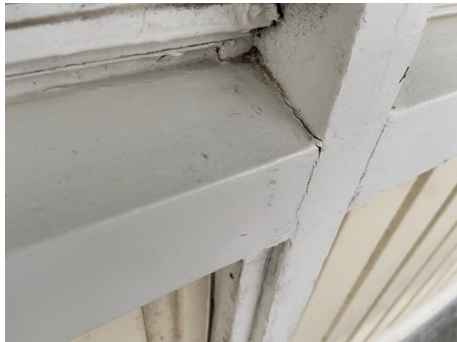
Openstaande verbindingen; eindstadium

Ernst: Serieus
 Intensiteit: Hoog (Eindstadium)
 Omvang: Incidenteel: Minder dan 2%

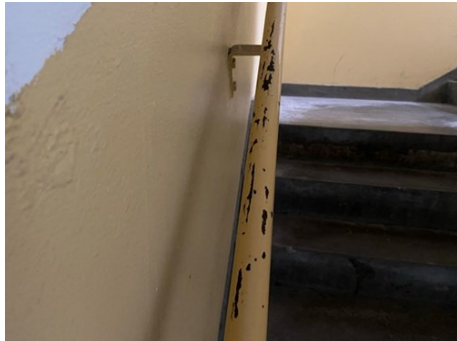
342105	Leuningen binnen staal	154,8 m1	1
---------------	-------------------------------	----------	----------

Aantasting afwerklaag	1
------------------------------	----------

Ernst: Serieus
 Intensiteit: Laag (Beginstadium)
 Omvang: Regelmatig: 10-30%

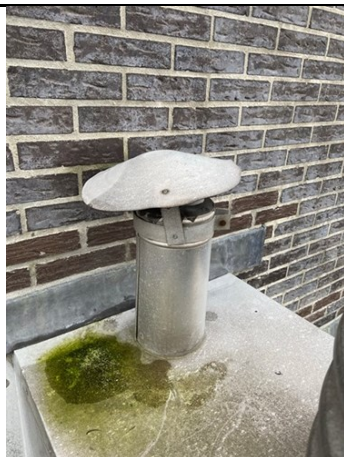
374006	Schoorsteen aluminium	52 st	1
---------------	------------------------------	-------	---

Beschadiging; eindstadium	1
----------------------------------	---

Ernst: Serieus
 Intensiteit: Hoog (Eindstadium)
 Omvang: Incidenteel: Minder dan 2%

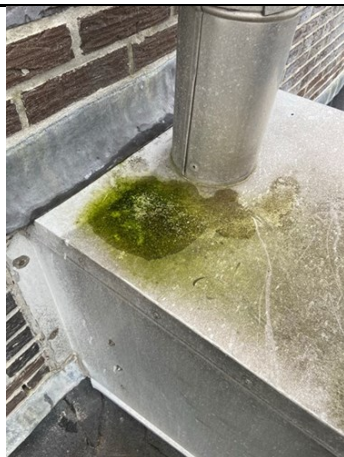
Erosie, verwerking, verzanding

Ernst: Serieus
 Intensiteit: Laag (Beginstadium)
 Omvang: Incidenteel: Minder dan 2%

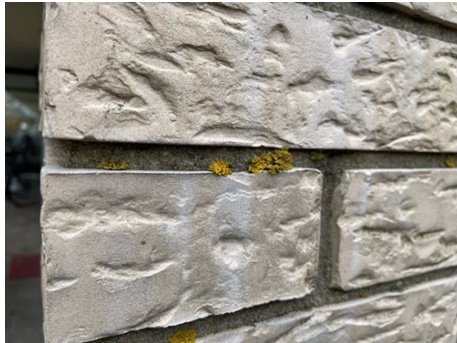
411129	Buitenwandafwerking voegwerk	1376,6 m2	1
--------	------------------------------	-----------	---

Aangroei mos, algen	1
----------------------------	---

Ernst: Gering
 Intensiteit: Laag (Beginstadium)
 Omvang: Incidenteel: Minder dan 2%

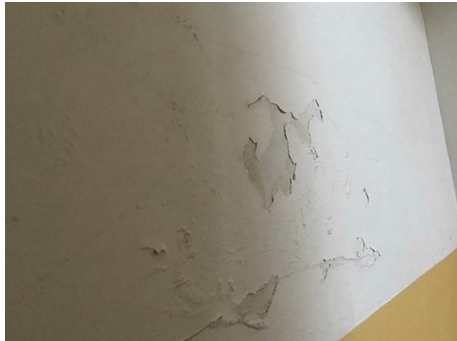
421123	Binnenwandafwerking stucwerk	706,1 m2	4
--------	------------------------------	----------	----------

Onthechting van ondergrond; eindstadium	4
---	----------

Ernst: Ernstig
 Intensiteit: Hoog (Eindstadium)
 Omvang: Regelmatig: 10-30%

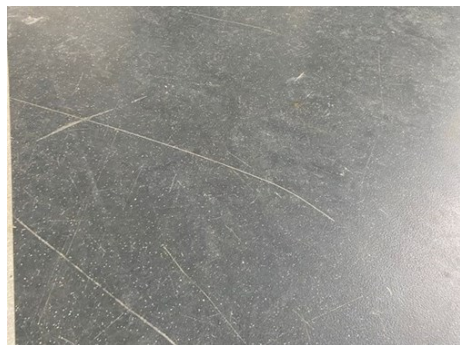
432209	Vloerafwerking kunststof	45,36 m2	1
--------	--------------------------	----------	---

Beschadiging; eindstadium	1
----------------------------------	---

Ernst: Serieus
 Intensiteit: Hoog (Eindstadium)
 Omvang: Incidenteel: Minder dan 2%

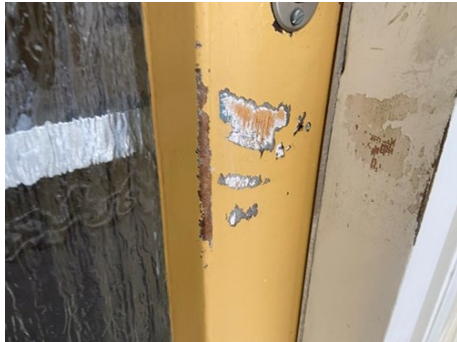
461001004	Buitenschilderwerk m2 op hout, dekkend, klasse 4 >30 cm	1183,5 m2	3
------------------	---	-----------	----------

Afbladderen, kale delen; eindstadium	3
---	----------

Ernst: Ernstig
 Intensiteit: Hoog (Eindstadium)
 Omvang: Plaatselijk: 2-10%

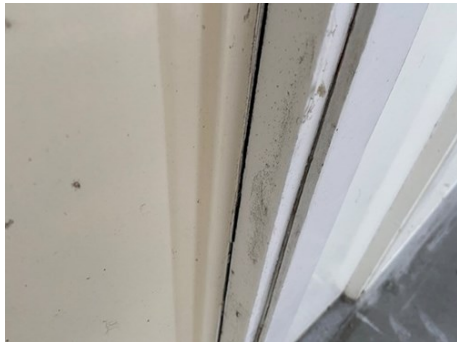
Vuil, aanslag, verkleuring 1

Ernst: Gering
 Intensiteit: Laag (Beginstadium)
 Omvang: Incidenteel: Minder dan 2%

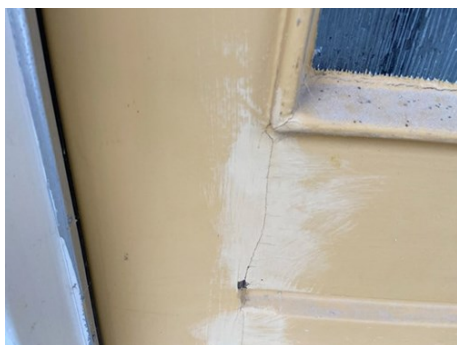
Dekking onvoldoende; eindstadium 1

Ernst: Serieus
 Intensiteit: Hoog (Eindstadium)
 Omvang: Incidenteel: Minder dan 2%

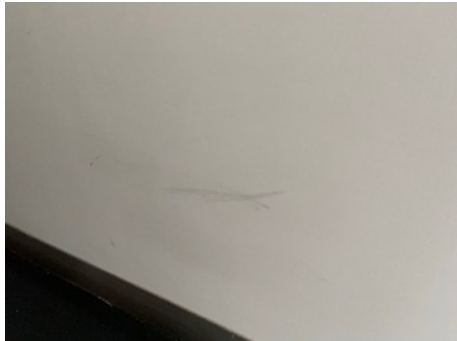
462023004	Binnenschilderwerk m2 op stucwerk, klasse 4, >30 cm	706,1 m2	1
-----------	---	----------	---

Vuil, aanslag, verkleuring	1
-----------------------------------	---

Ernst: Gering
 Intensiteit: Laag (Beginstadium)
 Omvang: Incidenteel: Minder dan 2%

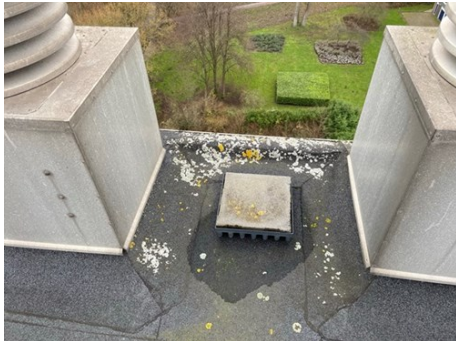
472110003	Dakafwerking bitumen, baanvormig, ongeballast	1286,31 m2	2
-----------	---	------------	----------

Aangroei mos, algen	1
----------------------------	---

Ernst: Gering
 Intensiteit: Midden (Gevorderd stadium)
 Omvang: Incidenteel: Minder dan 2%

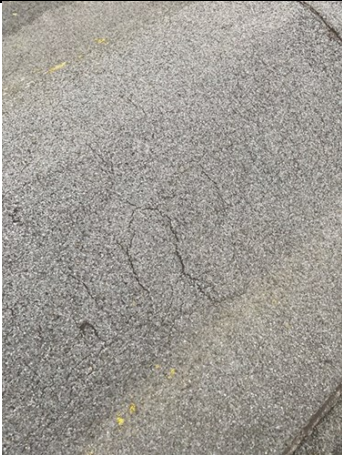
Craquelé
1

Ernst: **Serieus**

Intensiteit: **Midden (Gevorderd stadium)**

Geen lekkages aanwezig. Veroudering van het dak opgenomen in de planning.

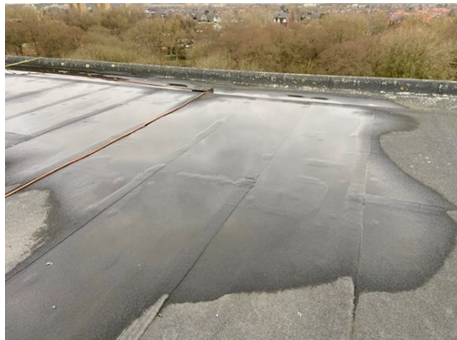
Afschot foutief

Ernst: **Serieus**
 Intensiteit: **Laag (Beginstadium)**
 Omvang: **Incidenteel: Minder dan 2%**

Geen lekkages aanwezig. Veroudering van het dak opgenomen in de planning.

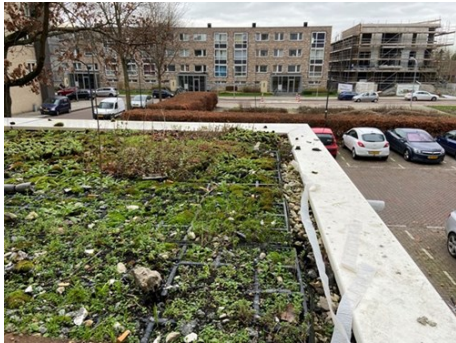
472119	Dakafwerking mineraal, groendak	19,3 m2	3
--------	---------------------------------	---------	----------

Beschadiging; eindstadium	3
---------------------------	----------

Ernst: Serieus
 Intensiteit: Hoog (Eindstadium)
 Omvang: Regelmatig: 10-30%

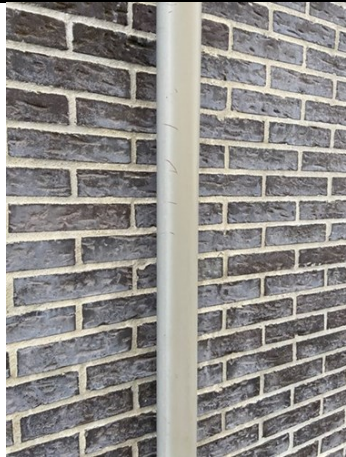
521209	Hemelwaterafvoer buiten PVC/PE	563,2 m1	1
---------------	---------------------------------------	----------	----------

Uitgeharde weekmaker	1
-----------------------------	----------

Ernst: Ernstig
 Intensiteit: Laag (Beginstadium)
 Omvang: Incidenteel: Minder dan 2%

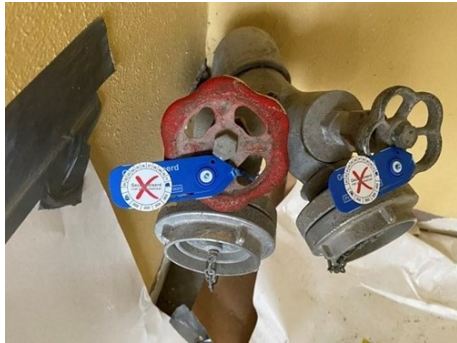
651310	Droge stijgleiding	56,5 m1	5
Binnenverlichting

Functie vermindert	5
---------------------------	----------

Ernst: **Serieus**
 Intensiteit: **Hoog (Eindstadium)**
 Omvang: **Algemeen: Meer dan 70%**

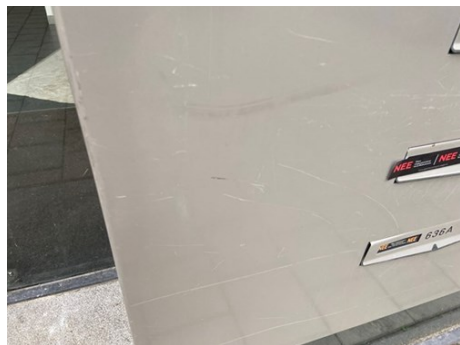
712010	Postkasten in serie	126 st	1
--------	---------------------	--------	---

Krassen 1

Ernst: Gering
 Intensiteit: Laag (Beginstadium)
 Omvang: Incidenteel: Minder dan 2%

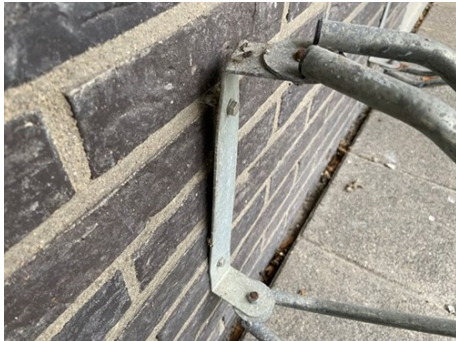
822161	Fietsenrek muur (enkel)	8 st	2
--------	-------------------------	------	---

Loszittend, onsamenhangend; eindstadium	2
---	---

Ernst: Ernstig
 Intensiteit: Hoog (Eindstadium)
 Omvang: Incidenteel: Minder dan 2%

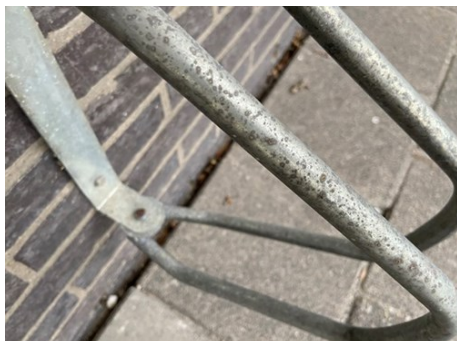
Corrosie

Ernst: Ernstig
 Intensiteit: Midden (Gevorderd stadium)
 Omvang: Incidenteel: Minder dan 2%

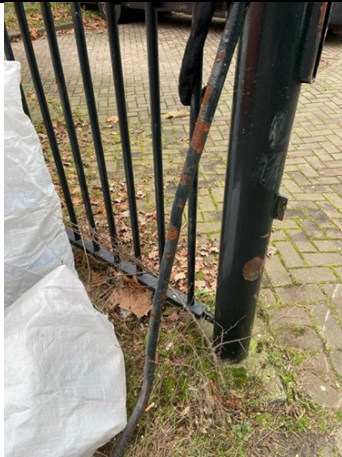
903263403	Hekwerk verzinkt staal, spijlen > 2,0 m1	26 m1	3
-----------	--	-------	----------

Breuk; eindstadium 1

Ernst: Ernstig
 Intensiteit: Laag (Beginstadium)
 Omvang: Incidenteel: Minder dan 2%

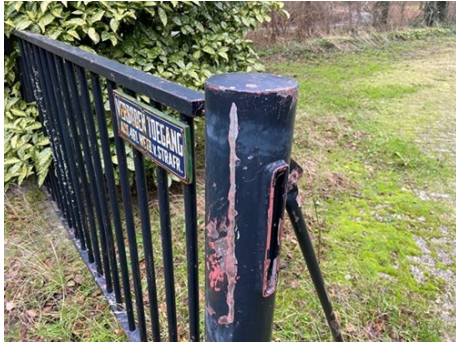
Beschadiging; eindstadium 3

Ernst: **Serieus**
 Intensiteit: **Hoog (Eindstadium)**
 Omvang: **Regelmatig: 10-30%**

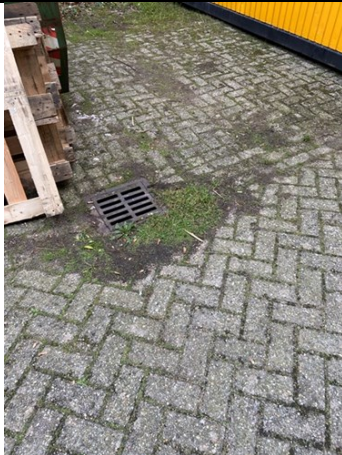
904102001	Verharding beton, klinkers	900 m2	1
-----------	----------------------------	--------	---

Aangroei mos, algen 1

Ernst: Gering
 Intensiteit: Laag (Beginstadium)
 Omvang: Incidenteel: Minder dan 2%

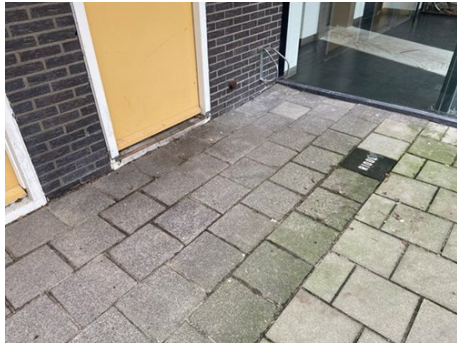
904102002	Verharding beton, tegels	168,1 m2	1
-----------	--------------------------	----------	---

Verzakking niet constructief; eindstadium	1
--	---

Ernst: Serieus
 Intensiteit: Hoog (Eindstadium)
 Omvang: Incidenteel: Minder dan 2%
