ADVIESRAPPORT

Opgesteld door Nando Mali van CED

Uitgebracht aan het Instituut
Mijnbouwschade Groningen

Aanvrager	T. Rozeboom
Zaaknummer	AS20569937
Datum inspectie	01-04-2021
Datum rapport	19-04-2021

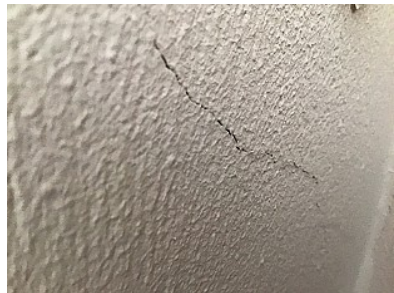
Foto 6

Soort schade	Scheurvorming in binnenmuur
Datum ontstaan schade	Onbekend
Locatie	Binnenkant gebouw
Etage	2e etage
Vertrek	Slaapkamer
Nummer vertrek	1
Wand/Plafond/Vloer/Anders:	Wand
Nummer	1

Omschrijving	Er is een grillige, diagonale scheur in de wand 0,1 m1 vanaf de rechter wand richting de linker wand. De scheur heeft een totale lengte van 0,1 m1. De wand heeft een totale oppervlakte van 4,2 m2 en is afgewerkt met stuc- en sauswerk. De wand betreft een steenachtige wand.
--------------	---

Is de schade veroorzaakt en/of verergerd door mijnbouw?	Ja
Toelichting:	Het ontstaan of de verergering van deze schade door trillingen als gevolg van mijnbouwactiviteiten is niet uit te sluiten.

Reparatie	Aantal	Eenheid	Excl.	Incl.	BTW %
parkeren, dag ontheffing stad Groningen-schilwijken. Aantal dagen timmerman, metselaar, stukadoor, schilder etc.	5,0	dag	€ 118,67	€ 118,67	0
verplaatsen/de- en hermonteren meubelstukken en (vaste) inrichting	1,0	st	€ 69,84	€ 84,51	21
stucloper afdekken interieur / vloer	5,0	m2	€ 61,46	€ 74,37	21
scheuren in binnenstucwerk openkappen/-slijpen	0,1	m1	€ 4,55	€ 5,50	21
scheuren dichtzetten met een 2-componenten mortel, wapeningsweefsel en herstel	0,1	m1	€ 15,75	€ 17,17	9
overzetten stucwerk wanden t.b.v. sauswerk	4,2	m2	€ 211,58	€ 230,63	9
sauswerk binnenwanden incl. schoonmaken ondergrond	4,2	m2	€ 183,34	€ 199,84	9
Totaal schadebedrag:			€ 665,19	€ 730,68

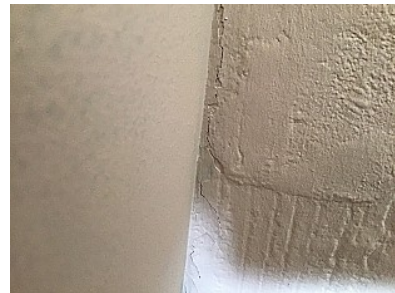
Foto 6

Soort schade	Scheurvorming in binnenmuur
Datum ontstaan schade	Onbekend
Locatie	Binnenkant gebouw
Etage	2e etage
Vertrek	Slaapkamer
Nummer vertrek	1
Wand/Plafond/Vloer/Anders:	Wand
Nummer	6

Omschrijving	Er is een grillige, verticale scheur in de wand 0,5 m1 vanaf het plafond richting de vloer. De scheur heeft een totale lengte van 0,9 m1. De wand heeft een totale oppervlakte van 1,0 m2 en is afgewerkt met stuc- en sauswerk. De wand betreft een steenachtige wand. Voorbereidende werkzaamheden zijn gerekend bij schade 1.
--------------	--

Is de schade veroorzaakt en/of verergerd door mijnbouw?	Ja
Toelichting:	
Het ontstaan of de verergering van deze schade door trillingen als gevolg van mijnbouwactiviteiten is niet uit te sluiten.

Reparatie	Aantal	Eenheid	Excl.	Incl.	BTW %
scheuren in binnenstucwerk openkappen/-slijpen	0,9	m1	€ 40,93	€ 49,53	21
scheuren dichtzetten met een 2-componenten mortel, wapeningsweefsel en herstel	0,9	m1	€ 141,75	€ 154,51	9
overzetten stucwerk wanden t.b.v. sauswerk	1,0	m2	€ 100,74	€ 109,81	9
sauswerk binnenwanden incl. schoonmaken ondergrond	1,0	m2	€ 100,74	€ 109,81	9
Totaal schadebedrag:			€ 384,17	€ 423,66

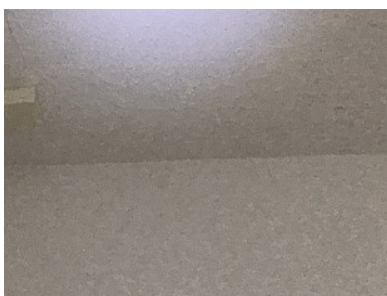
Foto 5

Soort schade	Scheurvorming in plafond
Datum ontstaan schade	Onbekend
Locatie	Binnenkant gebouw
Etage	1e etage
Vertrek	Overloop
Wand/Plafond/Vloer/Anders:	Plafond

Omschrijving	Er is een grillige scheur in het plafond vanaf het trapgat richting het verlaagde plafond. De scheur heeft een totale lengte van 2,1 m1. Het plafond heeft een totale oppervlakte van 1,4 m2 en is afgewerkt met stuc- en sauswerk. De bovenliggende vloerconstructie bestaat uit een houten balklaag met regelwerk en gips-beplating.
--------------	--

Is de schade veroorzaakt en/of verergerd door mijnbouw?	Ja
Toelichting:	
Het ontstaan of de verergering van deze schade door trillingen als gevolg van mijnbouwactiviteiten is niet uit te sluiten.

Reparatie	Aantal	Eenheid	Excl.	Incl.	BTW %
stucloper afdekken interieur / vloer	2,0	m2	€ 24,58	€ 29,75	21
de- en hermonteren plafondarmaturen/spots	1,0	st	€ 8,47	€ 10,24	21
overzetten stucwerk plafonds t.b.v. sauswerk	1,4	m2	€ 141,04	€ 153,73	9
sauswerk binnenplafonds incl. schoonmaken ondergrond	1,4	m2	€ 141,04	€ 153,73	9
toeslag inweefselen	0,7	m2	€ 9,41	€ 10,25	9
Totaal schadebedrag:			€ 324,53	€ 357,71

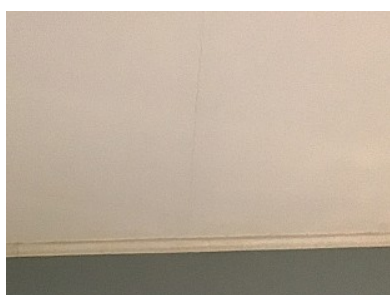
Foto 10

Soort schade	Scheurvorming in plafond
Datum ontstaan schade	Onbekend
Locatie	Binnenkant gebouw
Etage	Begane grond
Vertrek	Badkamer
Wand/Plafond/Vloer/Anders:	Plafond

Omschrijving	Er zijn diverse rechte scheuren in het plafond vanaf vanaf de wand tot de tegenovergestelde wand. De scheuren hebben een totale lengte van 11,0 m1. Het plafond heeft een totale oppervlakte van 7,9 m2 en is afgewerkt met stuc- en sauswerk. De bovenliggende vloerconstructie bestaat uit een houten balklaag met regelwerk en gips-beplating.
--------------	---

Is de schade veroorzaakt en/of verergerd door mijnbouw?	Ja
Toelichting:	
Het ontstaan of de verergering van deze schade door trillingen als gevolg van mijnbouwactiviteiten is niet uit te sluiten.

Reparatie	Aantal	Eenheid	Excl.	Incl.	BTW %
de- en hermonteren plafondarmaturen/spots	4,0	st	€ 33,86	€ 40,98	21
stucloper afdekken interieur / vloer	7,9	m2	€ 97,11	€ 117,50	21
overzetten stucwerk plafonds t.b.v. sauswerk	7,9	m2	€ 424,49	€ 462,70	9
sauswerk binnenplafonds incl. schoonmaken ondergrond	7,9	m2	€ 344,86	€ 375,89	9
toeslag inweefselen	3,7	m2	€ 49,72	€ 54,19	9
Totaal schadebedrag:			€ 950,04	€ 1.051,26

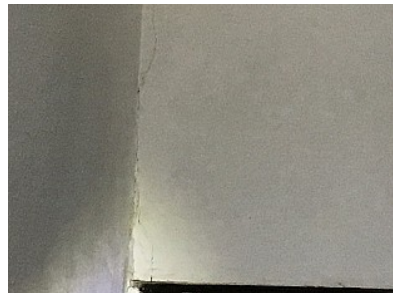
Foto 6

Soort schade	Scheurvorming in binnenmuur
Datum ontstaan schade	Onbekend
Locatie	Binnenkant gebouw
Etage	Begane grond
Vertrek	Keuken
Wand/Plafond/Vloer/Anders:	Wand
Nummer	3

Omschrijving	Er is een rechte, verticale scheur in de wand vanaf het plafond richting de vloer. De scheur heeft een totale lengte van 0,7 m1. De wand heeft een totale oppervlakte van 5,9 m2 waarvan 3,0 m2 is afgewerkt met stuc- en sauswerk. De wand betreft een hout skeletbouw wand met gips-beplating.
--------------	--

Is de schade veroorzaakt en/of verergerd door mijnbouw?	Ja
Toelichting:	
Het ontstaan of de verergering van deze schade door trillingen als gevolg van mijnbouwactiviteiten is niet uit te sluiten.

Reparatie	Aantal	Eenheid	Excl.	Incl.	BTW %
stucloper afdekken interieur / vloer	3,0	m2	€ 36,88	€ 44,62	21
overzetten stucwerk wanden t.b.v. sauswerk	3,0	m2	€ 302,23	€ 329,43	9
sauswerk binnenwanden incl. schoonmaken ondergrond	3,0	m2	€ 302,23	€ 329,43	9
toeslag inweefselen	0,3	m2	€ 4,03	€ 4,39	9
Totaal schadebedrag:			€ 645,36	€ 707,87

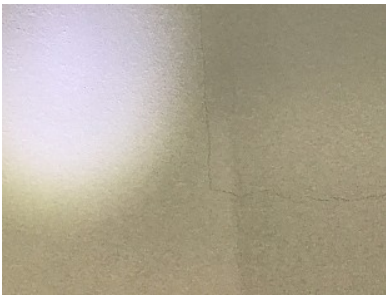
Foto 4

Soort schade	Scheurvorming in binnenmuur
Datum ontstaan schade	Onbekend
Locatie	Binnenkant gebouw
Etage	Begane grond
Vertrek	Keuken
Wand/Plafond/Vloer/Anders:	Wand
Nummer	4

Omschrijving	Er is een grillige, verticale scheur in de wand vanaf het plafond richting het keukenblad. De scheur heeft een totale lengte van 0,5 m1. De wand heeft een totale oppervlakte van 4,2 m2 waarvan 2,6 m2 is afgewerkt met stuc- en sauswerk. De wand betreft een hout skeletbouw wand met gips-beplating.
--------------	--

Is de schade veroorzaakt en/of verergerd door mijnbouw?	Ja
Toelichting:	
Het ontstaan of de verergering van deze schade door trillingen als gevolg van mijnbouwactiviteiten is niet uit te sluiten.

Reparatie	Aantal	Eenheid	Excl.	Incl.	BTW %
stucloper afdekken interieur / vloer	3,0	m2	€ 36,88	€ 44,62	21
overzetten stucwerk wanden t.b.v. sauswerk	2,6	m2	€ 261,93	€ 285,50	9
sauswerk binnenwanden incl. schoonmaken ondergrond	2,6	m2	€ 261,93	€ 285,50	9
toeslag inweefselen	0,2	m2	€ 2,69	€ 2,93	9
Totaal schadebedrag:			€ 563,42	€ 618,56

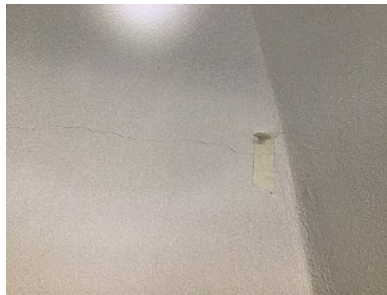
Foto 5

Soort schade	Scheurvorming in binnenmuur
Datum ontstaan schade	Onbekend
Locatie	Binnenkant gebouw
Etage	Begane grond
Vertrek	Keuken
Wand/Plafond/Vloer/Anders:	Wand
Nummer	5

Omschrijving	Er is een grillige, horizontale scheur in de wand vanaf de linker wand tot de rechter wand. De scheur heeft een totale lengte van 0,7 m1. De wand heeft een totale oppervlakte van 1,1 m2 waarvan 0,6 m2 is afgewerkt met stuc- en sauswerk. De wand betreft een hout skeletbouw wand met gips-beplating.
--------------	---

Is de schade veroorzaakt en/of verergerd door mijnbouw?	Ja
Toelichting:	
Het ontstaan of de verergering van deze schade door trillingen als gevolg van mijnbouwactiviteiten is niet uit te sluiten.

Reparatie	Aantal	Eenheid	Excl.	Incl.	BTW %
stucloper afdekken interieur / vloer	2,0	m2	€ 24,58	€ 29,75	21
overzetten stucwerk wanden t.b.v. sauswerk	0,6	m2	€ 60,45	€ 65,89	9
sauswerk binnenwanden incl. schoonmaken ondergrond	0,6	m2	€ 60,45	€ 65,89	9
toeslag inweefselen	0,3	m2	€ 4,03	€ 4,39	9
Totaal schadebedrag:			€ 149,51	€ 165,91

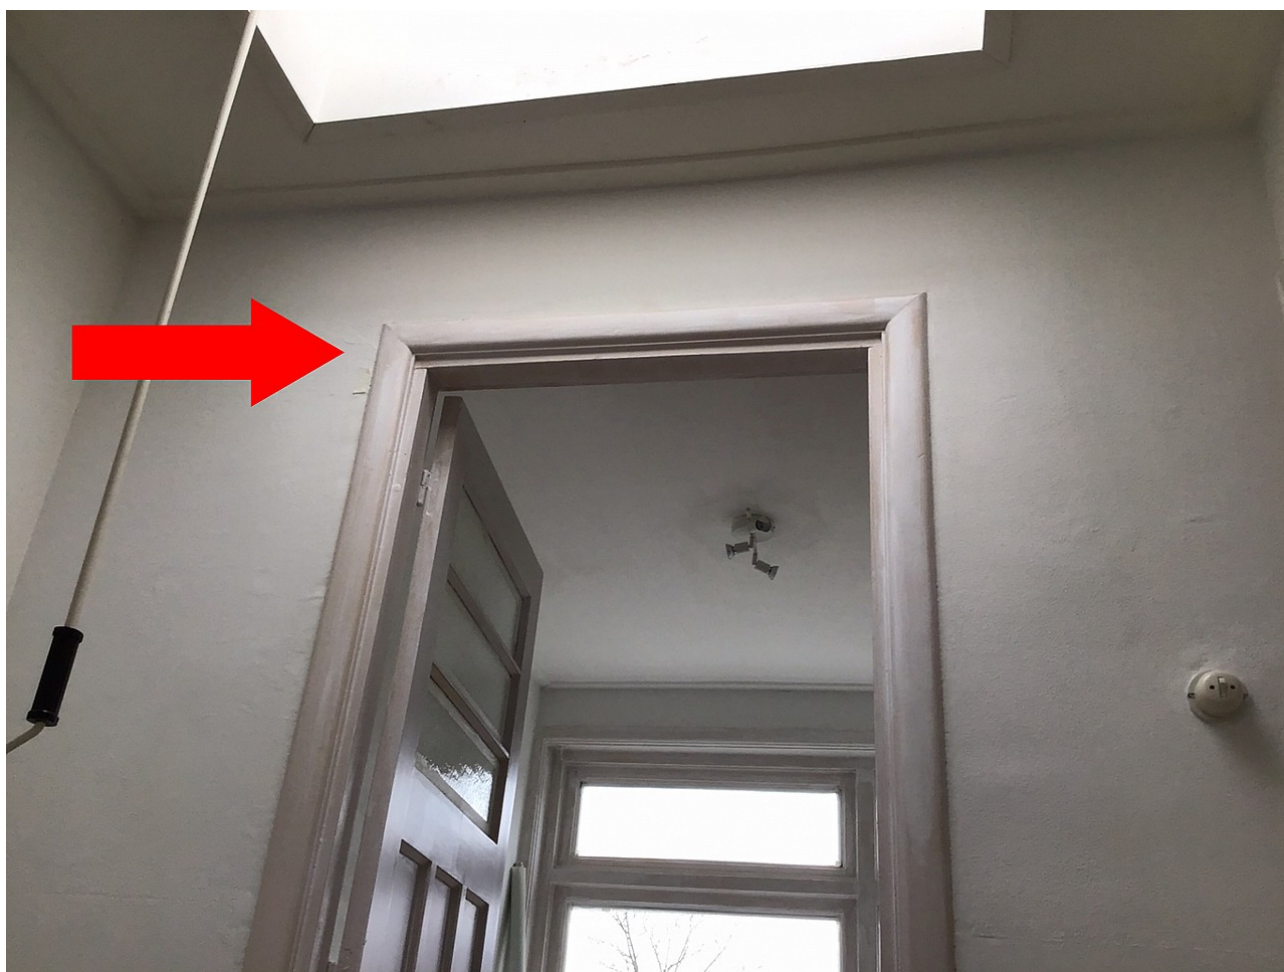
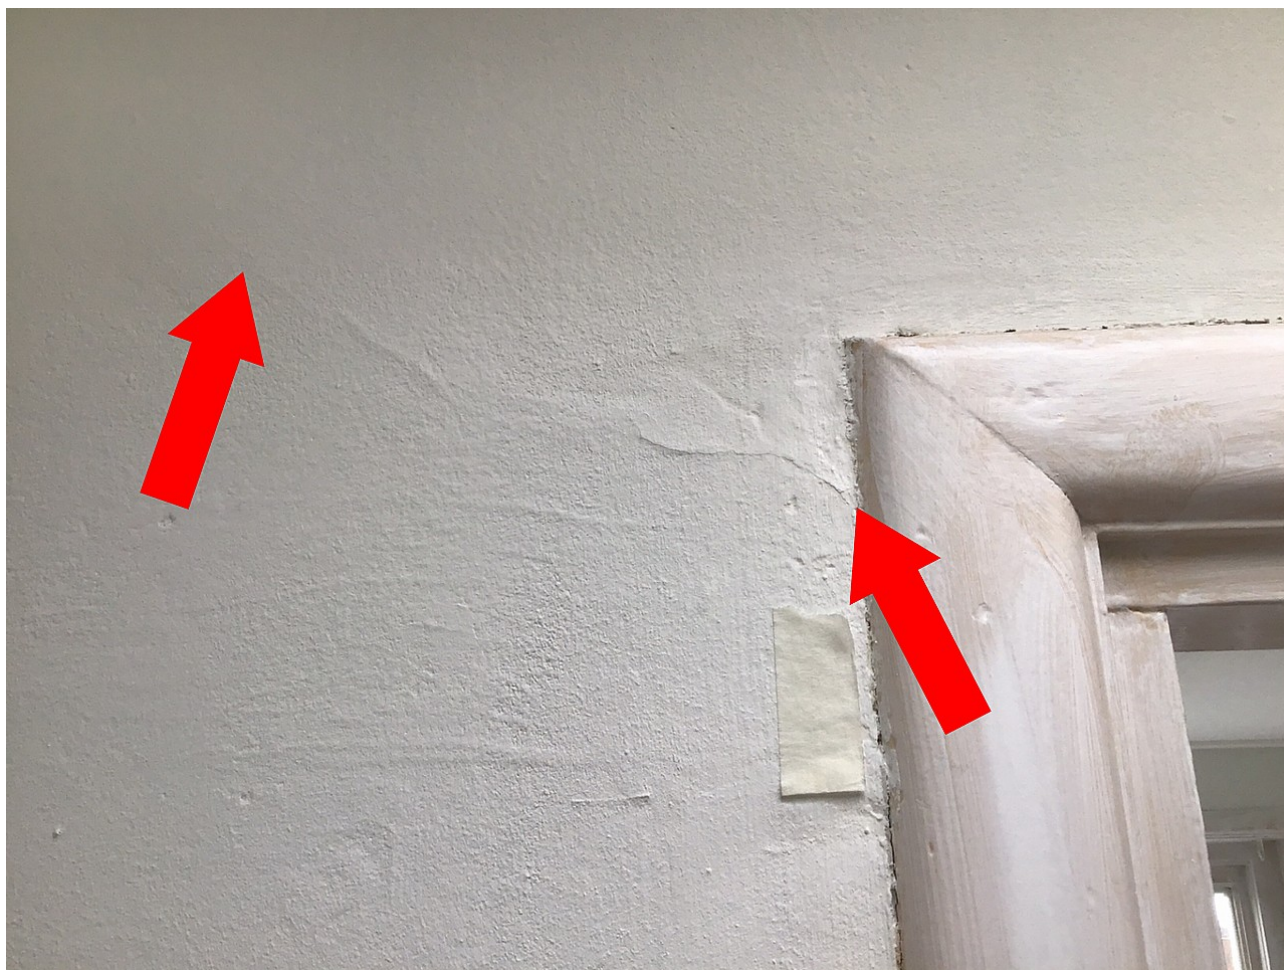
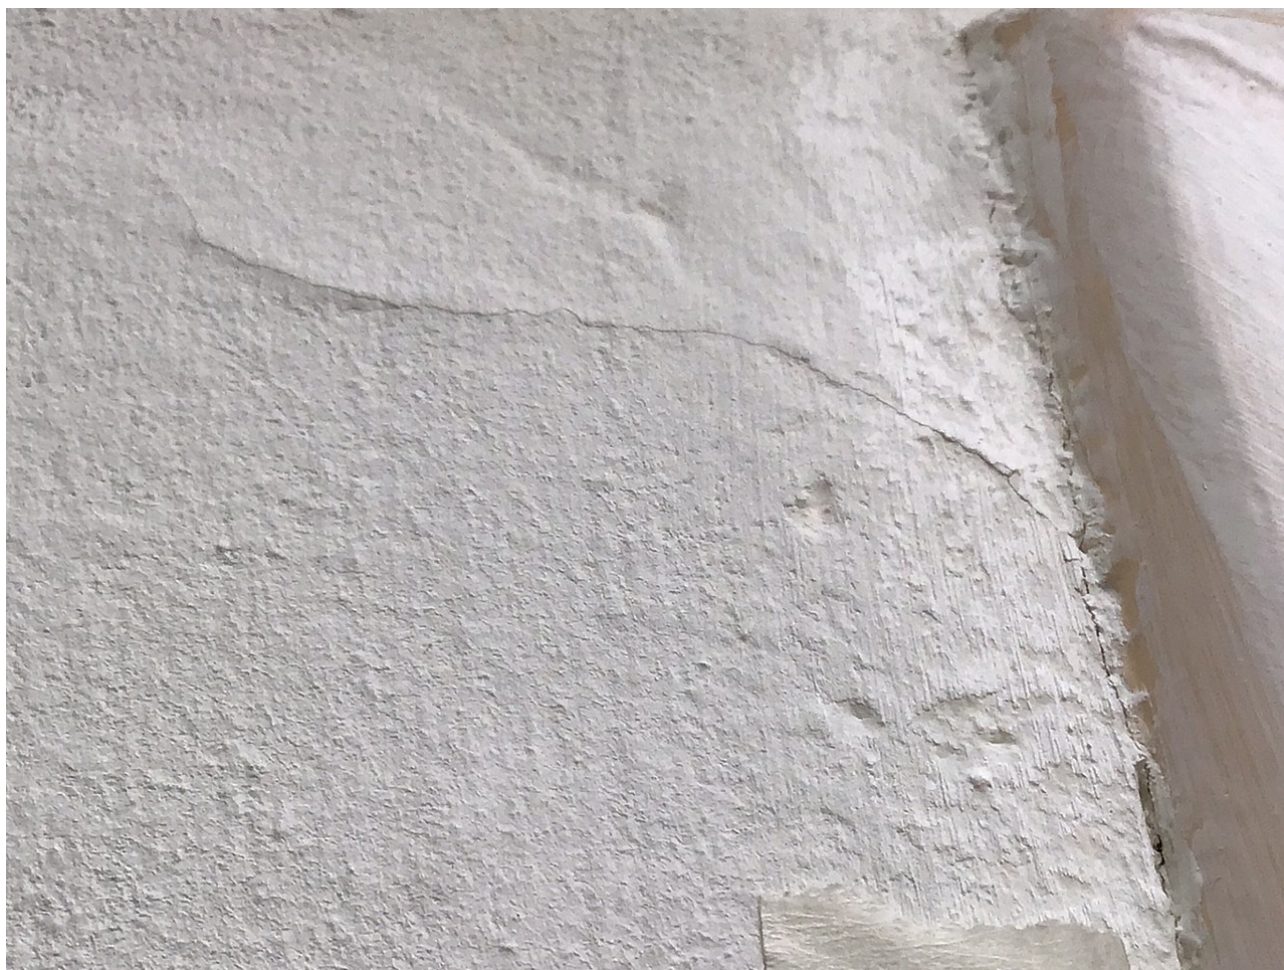
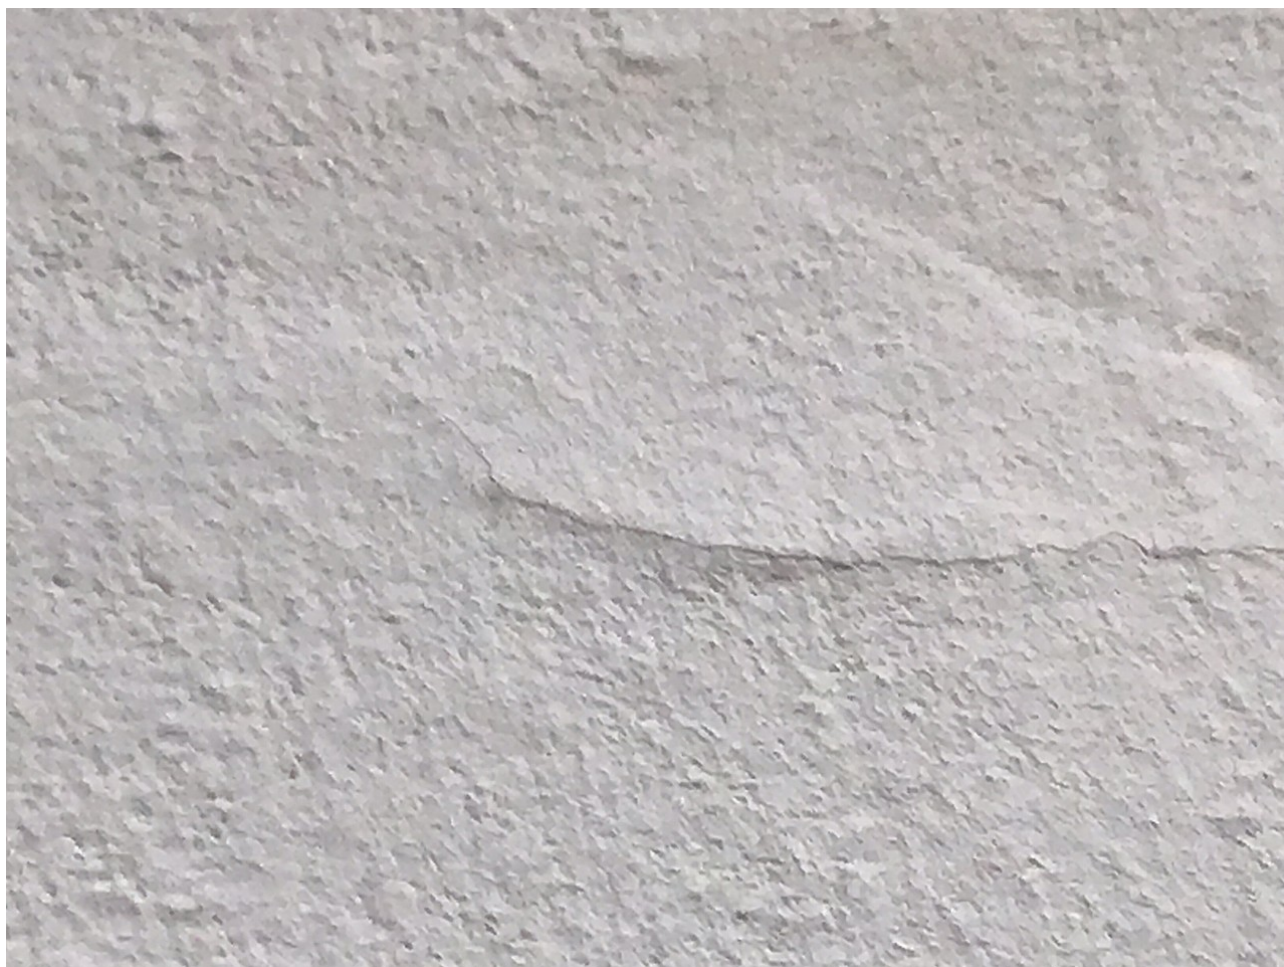
Schade 4

Soort schade	Scheurvorming in binnenmuur
Datum ontstaan schade	Onbekend
Locatie	Binnenkant gebouw
Etage	2e etage
Vertrek	Overloop
Wand/Plafond/Vloer/Anders:	Wand
Nummer	3

Omschrijving	Er is een grillige, diagonale scheur in de wand vanaf het deurkozijn richting de linker wand. De scheur heeft een totale lengte van 0,1 m1. De wand heeft een totale oppervlakte van 2,0 m2 en is afgewerkt met stuc- en sauswerk. De wand betreft een steenachtige wand. Het gebruik van de stucloper is reeds in schade 3 gecalculeerd.
--------------	---

Is de schade veroorzaakt en/of verergerd door mijnbouw?	Ja
Toelichting:	
Het ontstaan of de verergering van deze schade door trillingen als gevolg van mijnbouwactiviteiten is niet uit te sluiten.

Reparatie	Aantal	Eenheid	Excl.	Incl.	BTW %
scheuren in binnenstucwerk openkappen/-slijpen	0,1	m1	€ 4,55	€ 5,50	21
scheuren dichtzetten met een 2-componenten mortel, wapeningsweefsel en herstel	0,1	m1	€ 15,75	€ 17,17	9
overzetten stucwerk wanden t.b.v. sauswerk	2,0	m2	€ 201,48	€ 219,62	9
sauswerk binnenwanden incl. schoonmaken ondergrond	2,0	m2	€ 201,48	€ 219,62	9
Totaal schadebedrag:			€ 423,27	€ 461,91

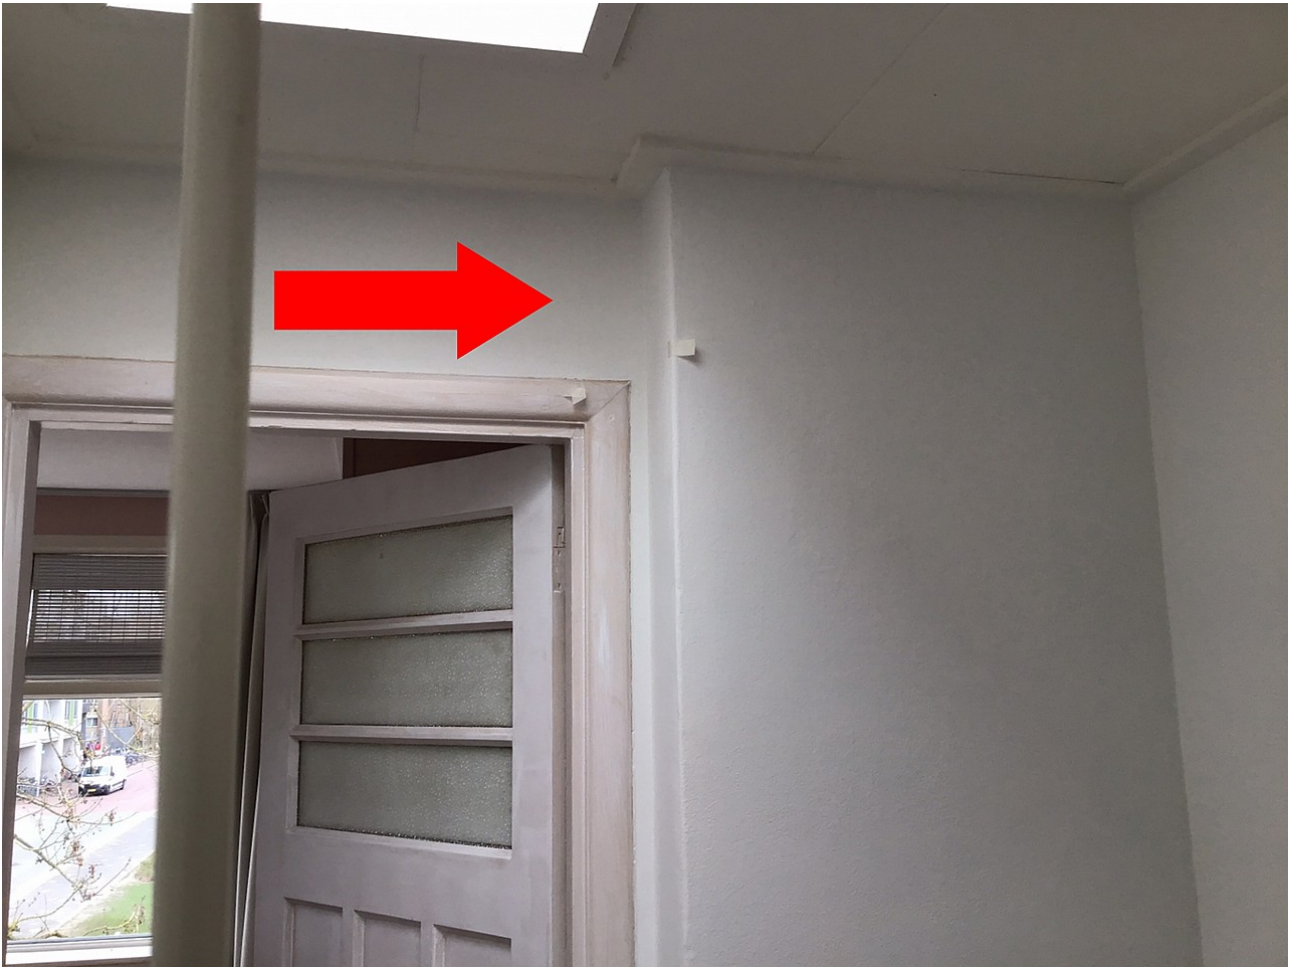
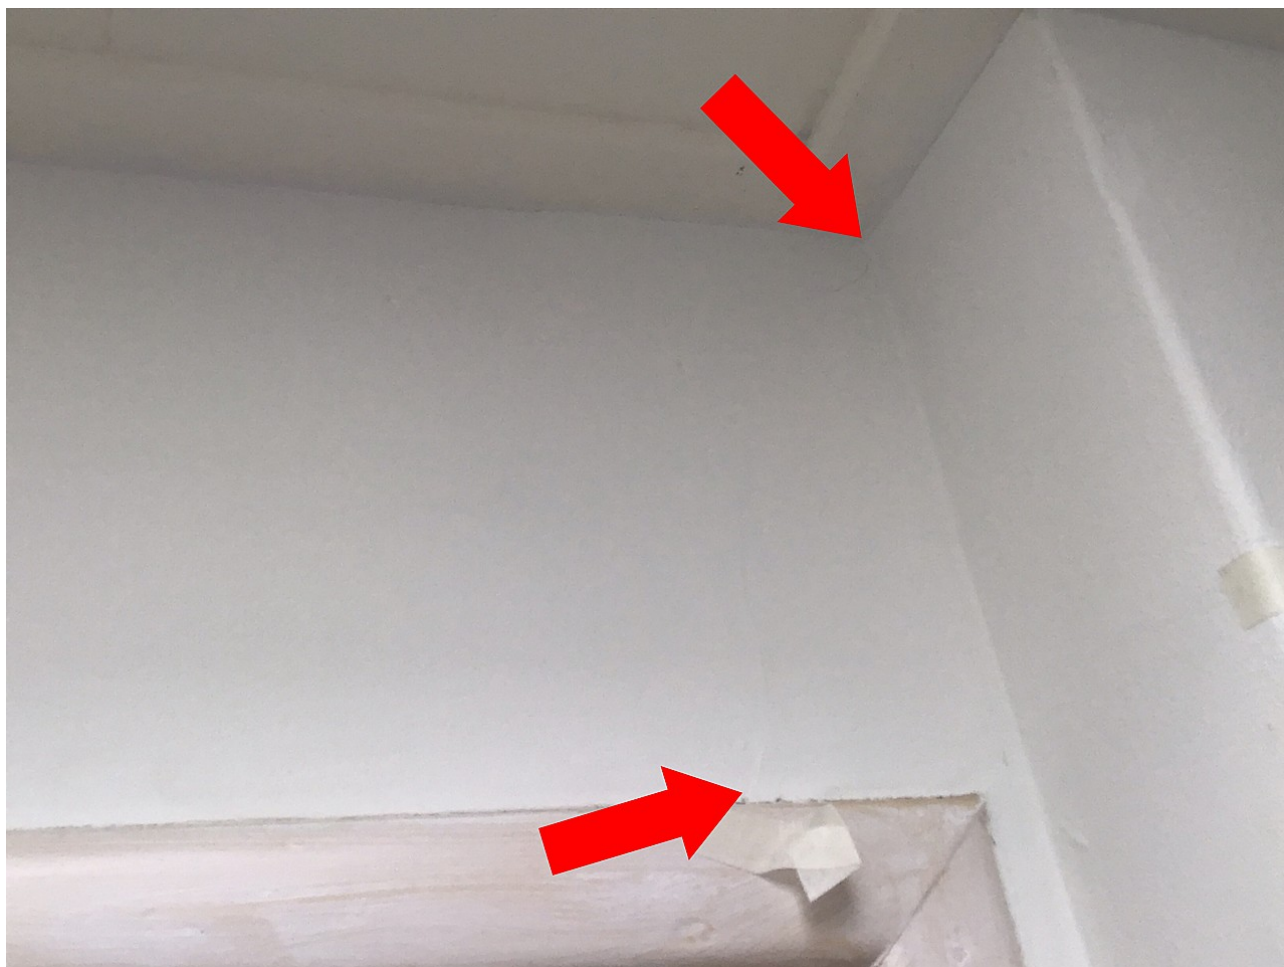
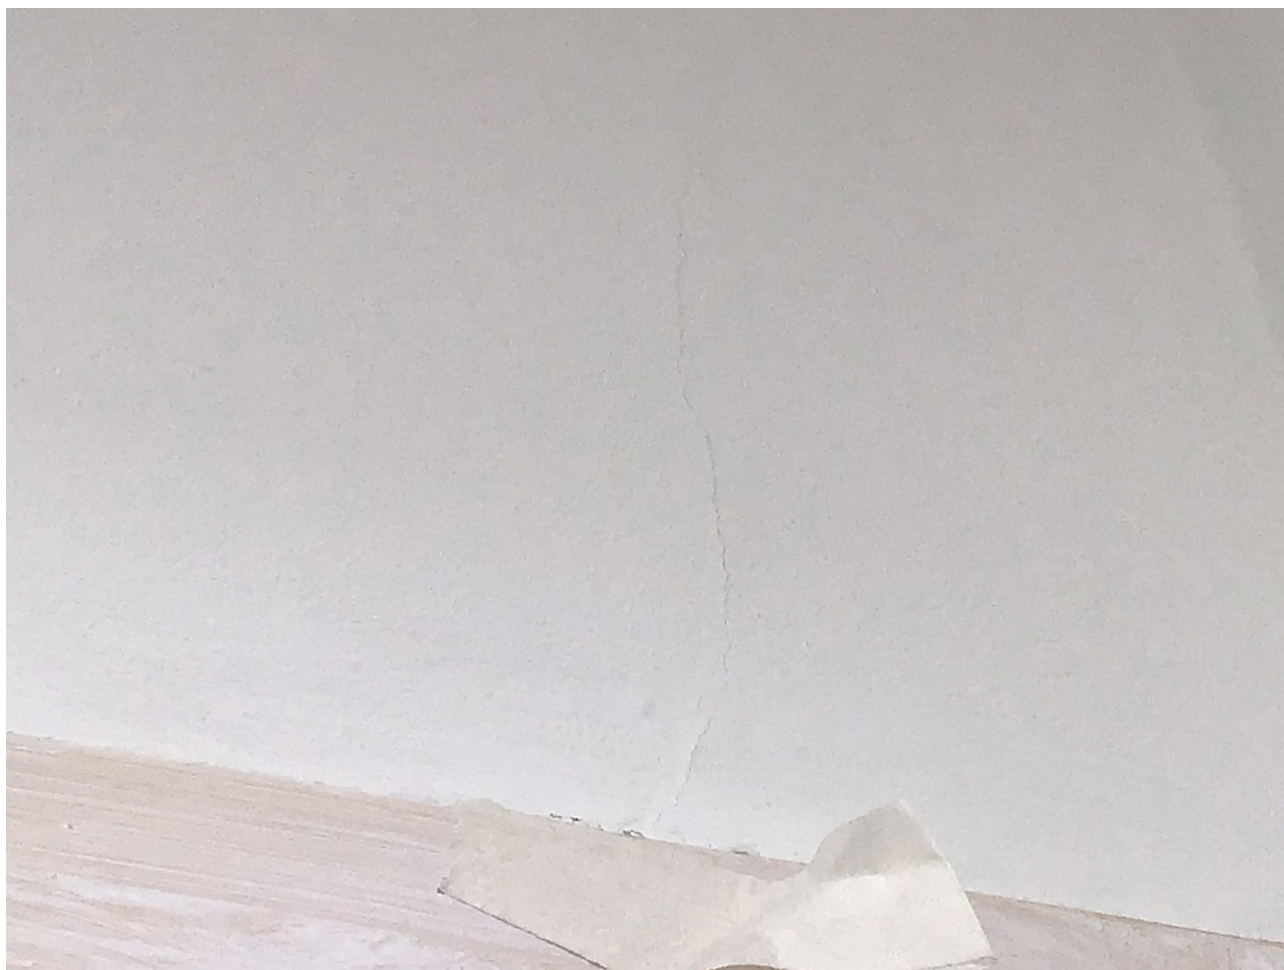
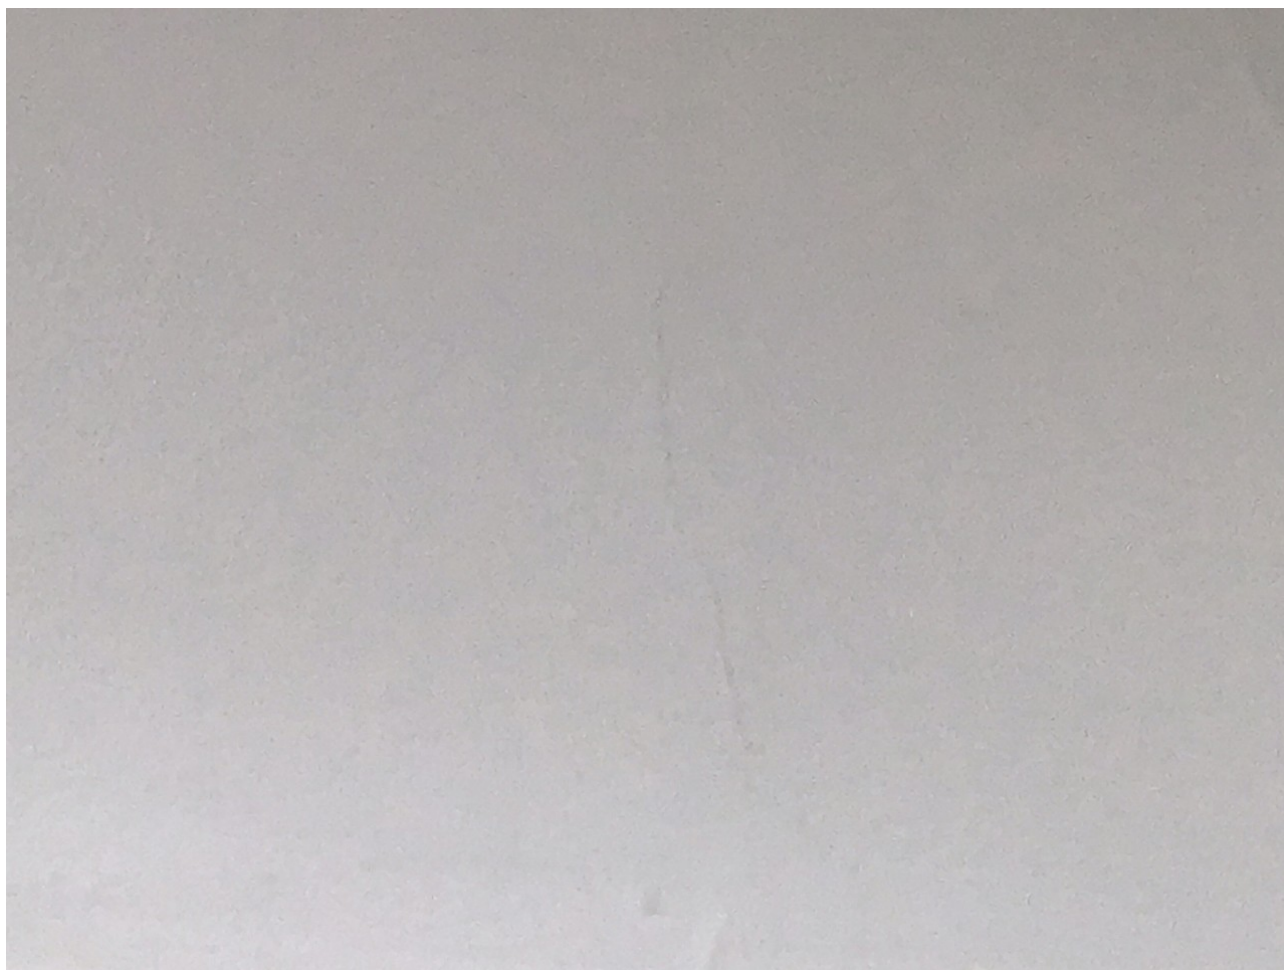
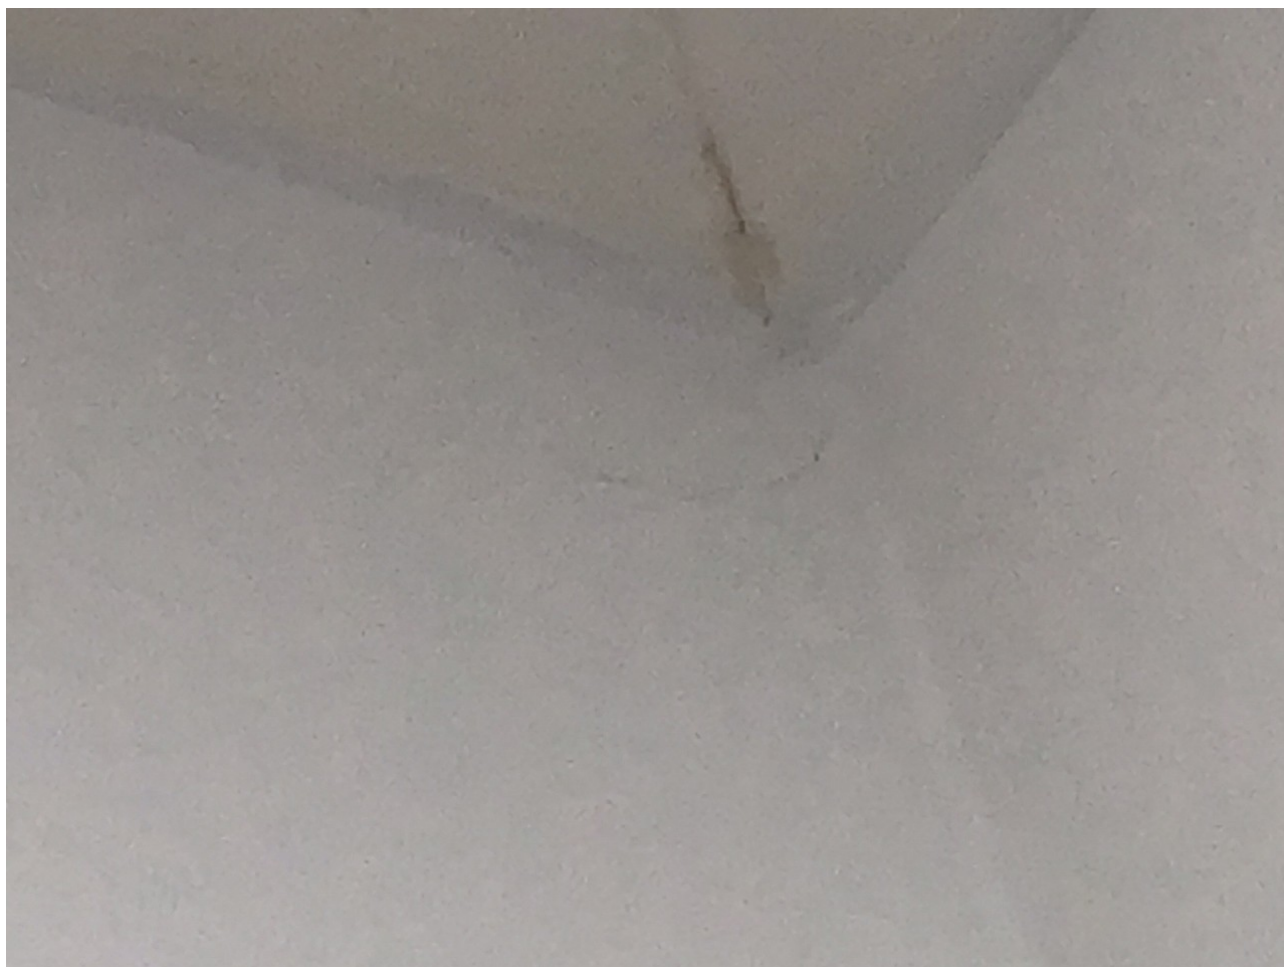
Schade 5

Soort schade	Scheurvorming in binnenmuur
Datum ontstaan schade	Onbekend
Locatie	Binnenkant gebouw
Etage	2e etage
Vertrek	Overloop
Wand/Plafond/Vloer/Anders:	Wand
Nummer	4

Omschrijving	Er is een grillige, diagonale scheur in de wand vanaf het deurkozijn tot het plafond. De scheur heeft een totale lengte van 0,3 m1. De wand heeft een totale oppervlakte van 1,8 m2 en is afgewerkt met stuc- en sauswerk. De wand betreft een steenachtige wand. Het gebruik van de stucloper is reeds in schade 3 gecalculeerd.
--------------	---

Is de schade veroorzaakt en/of verergerd door mijnbouw?	Ja
Toelichting:	
Het ontstaan of de verergering van deze schade door trillingen als gevolg van mijnbouwactiviteiten is niet uit te sluiten.

Reparatie	Aantal	Eenheid	Excl.	Incl.	BTW %
scheuren in binnenstucwerk openkappen/-slijpen	0,3	m1	€ 13,64	€ 16,51	21
scheuren dichtzetten met een 2-componenten mortel, wapeningsweefsel en herstel	0,3	m1	€ 47,25	€ 51,50	9
overzetten stucwerk wanden t.b.v. sauswerk	1,8	m2	€ 181,34	€ 197,66	9
sauswerk binnenwanden incl. schoonmaken ondergrond	1,8	m2	€ 181,34	€ 197,66	9
Totaal schadebedrag:			€ 423,57	€ 463,32

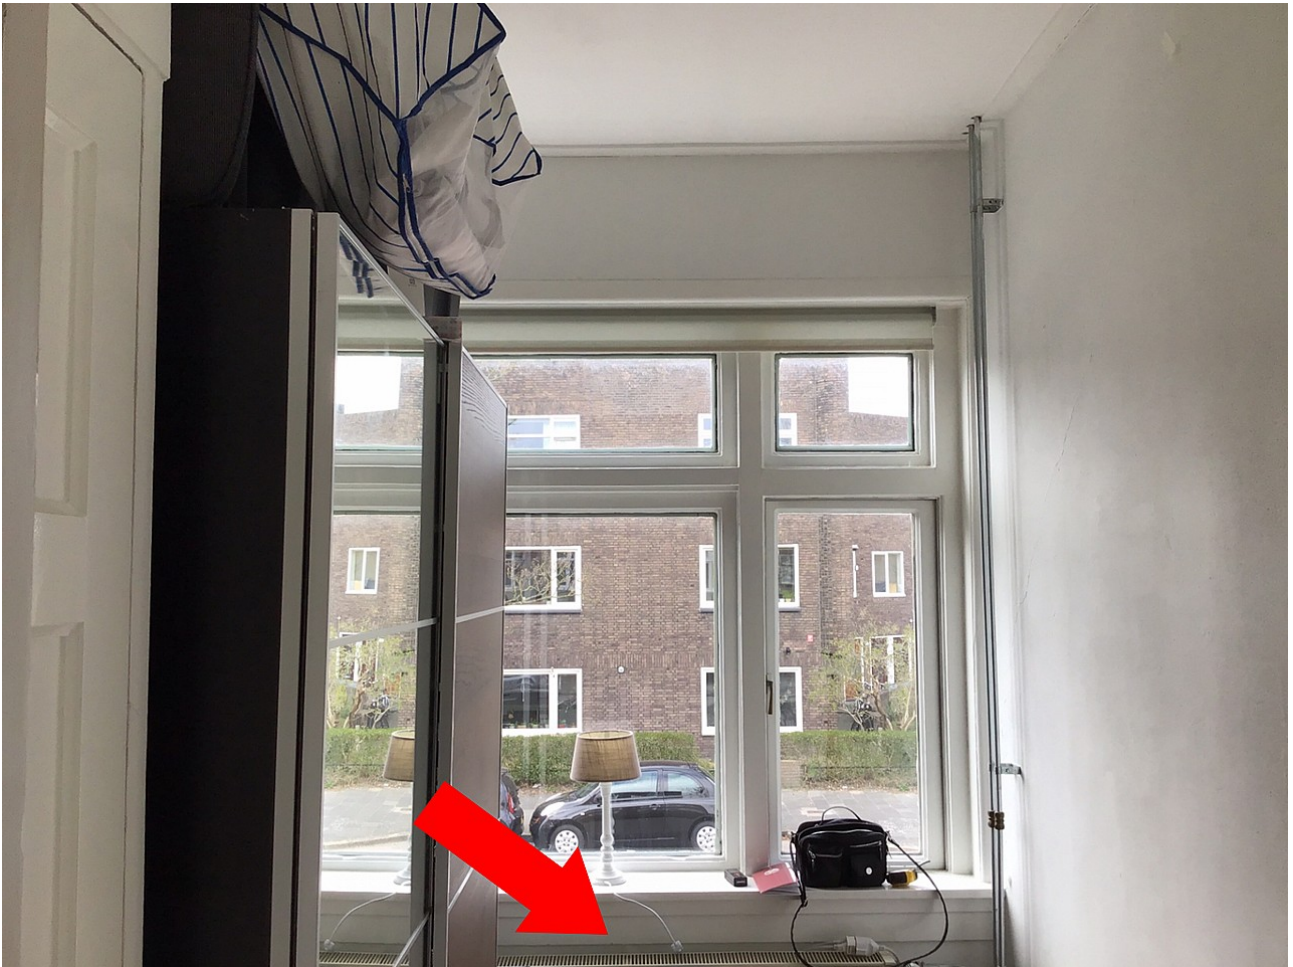
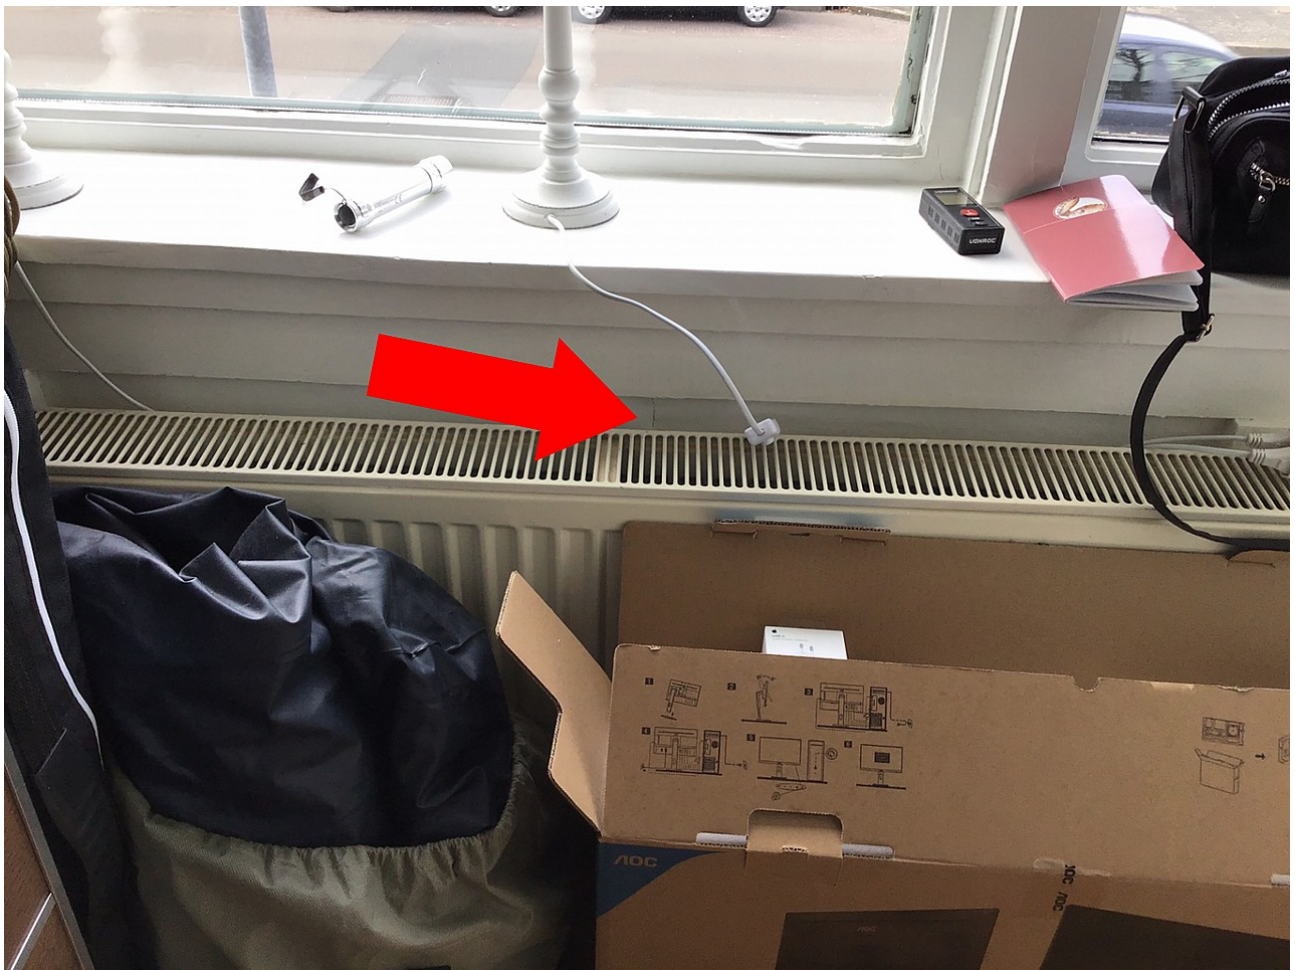
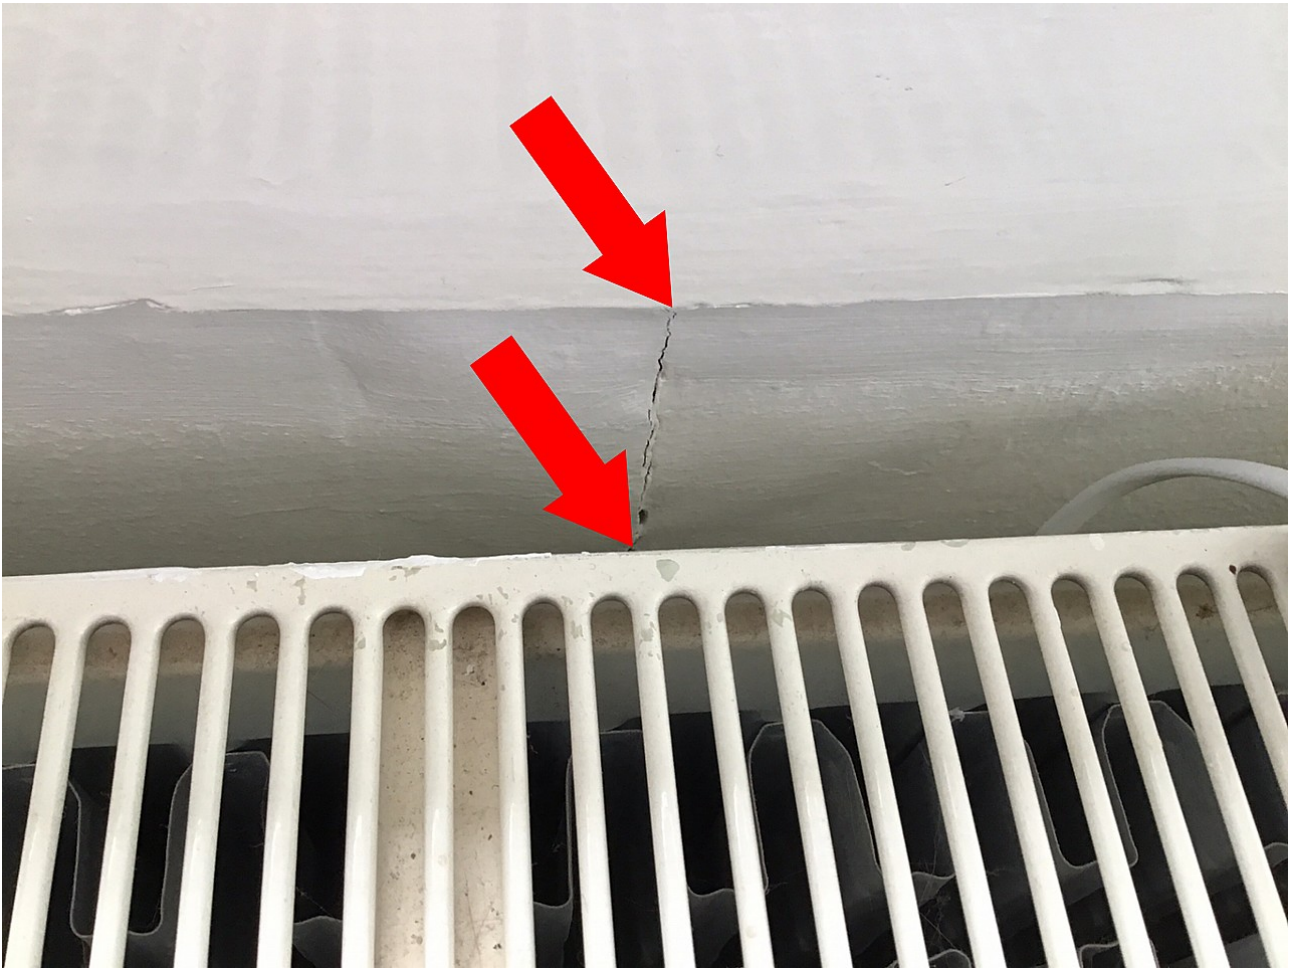
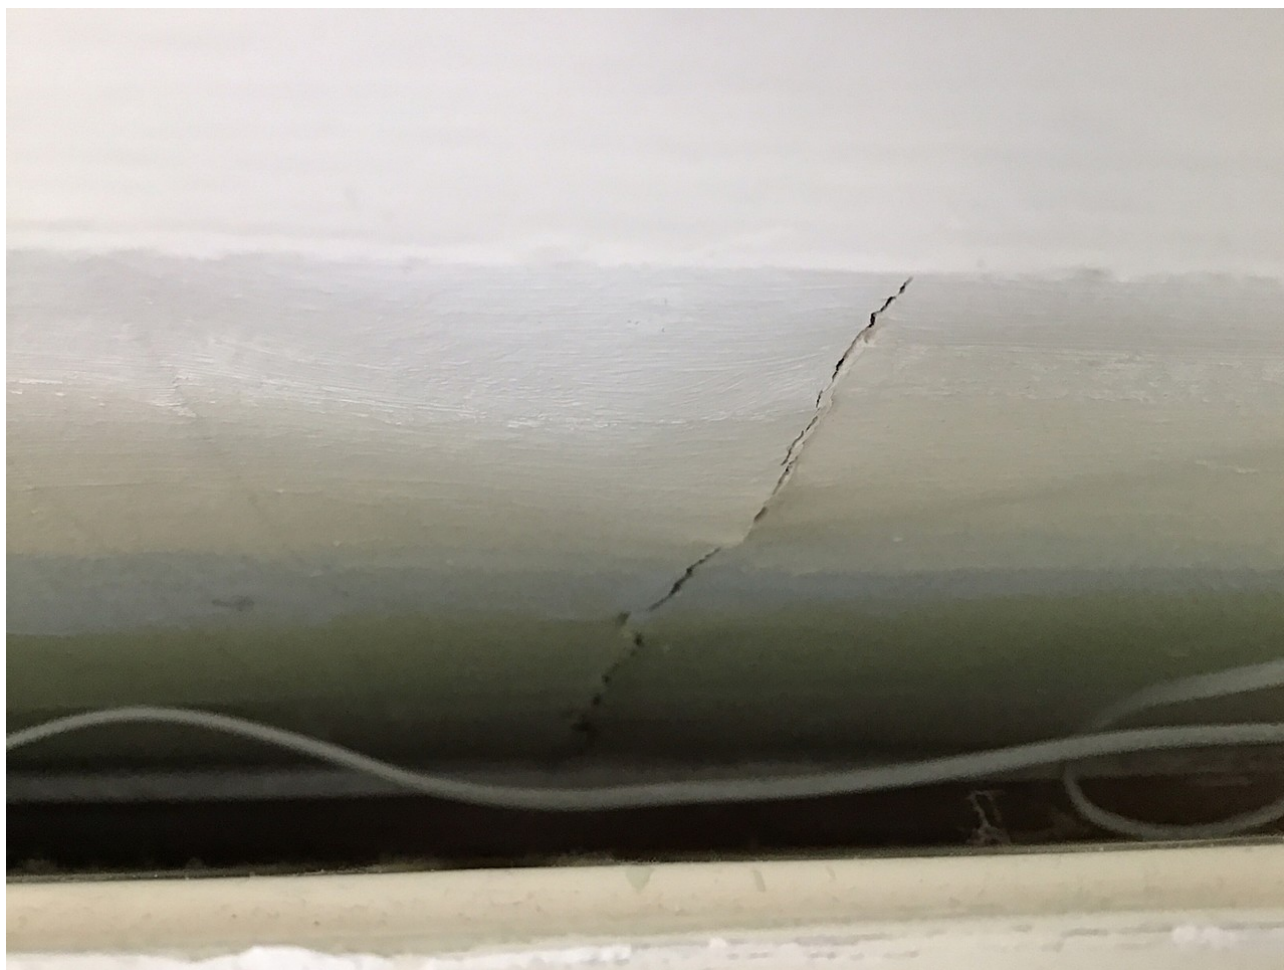
Schade 6

Soort schade	Scheurvorming in binnenmuur
Datum ontstaan schade	Onbekend
Locatie	Binnenkant gebouw
Etage	1e etage
Vertrek	Slaapkamer
Nummer vertrek	2
Wand/Plafond/Vloer/Anders:	Wand
Nummer	5

Omschrijving	Er is een grillige, verticale scheur in de wand vanaf de vensterbank richting de vloer. De scheur heeft een totale lengte van 0,5 m1. De wand heeft een totale oppervlakte van 3,7 m2 en is afgewerkt met stuc- en sauswerk. De wand betreft een steenachtige wand.
--------------	---

Is de schade veroorzaakt en/of verergerd door mijnbouw?	Ja
Toelichting:	
Het ontstaan of de verergering van deze schade door trillingen als gevolg van mijnbouwactiviteiten is niet uit te sluiten.

Reparatie	Aantal	Eenheid	Excl.	Incl.	BTW %
verplaatsen/de- en hermonteren meubelstukken en (vaste) inrichting	1,0	st	€ 69,84	€ 84,51	21
stucloper afdekken interieur / vloer	3,0	m2	€ 36,88	€ 44,62	21
de- en hermonteren radiatoren/-leidingen - > 1e radiator	1,0	st	€ 436,44	€ 528,09	21
scheuren in binnenstucwerk openkappen/-slijpen	0,5	m1	€ 22,74	€ 27,52	21
scheuren dichtzetten met een 2-componenten mortel, wapeningsweefsel en herstel	0,5	m1	€ 78,75	€ 85,84	9
overzetten stucwerk wanden t.b.v. sauswerk	3,7	m2	€ 186,40	€ 203,17	9
sauswerk binnenwanden incl. schoonmaken ondergrond	3,7	m2	€ 161,52	€ 176,05	9
Totaal schadebedrag:			€ 992,56	€ 1.149,80
