ADVIESRAPPORT

Opgesteld door Nando Mali van CED

Uitgebracht aan het Instituut
Mijnbouwschade Groningen

Aanvrager	T. Rozeboom
Zaaknummer	AS20569937
Datum inspectie	01-04-2021
Datum rapport	19-04-2021

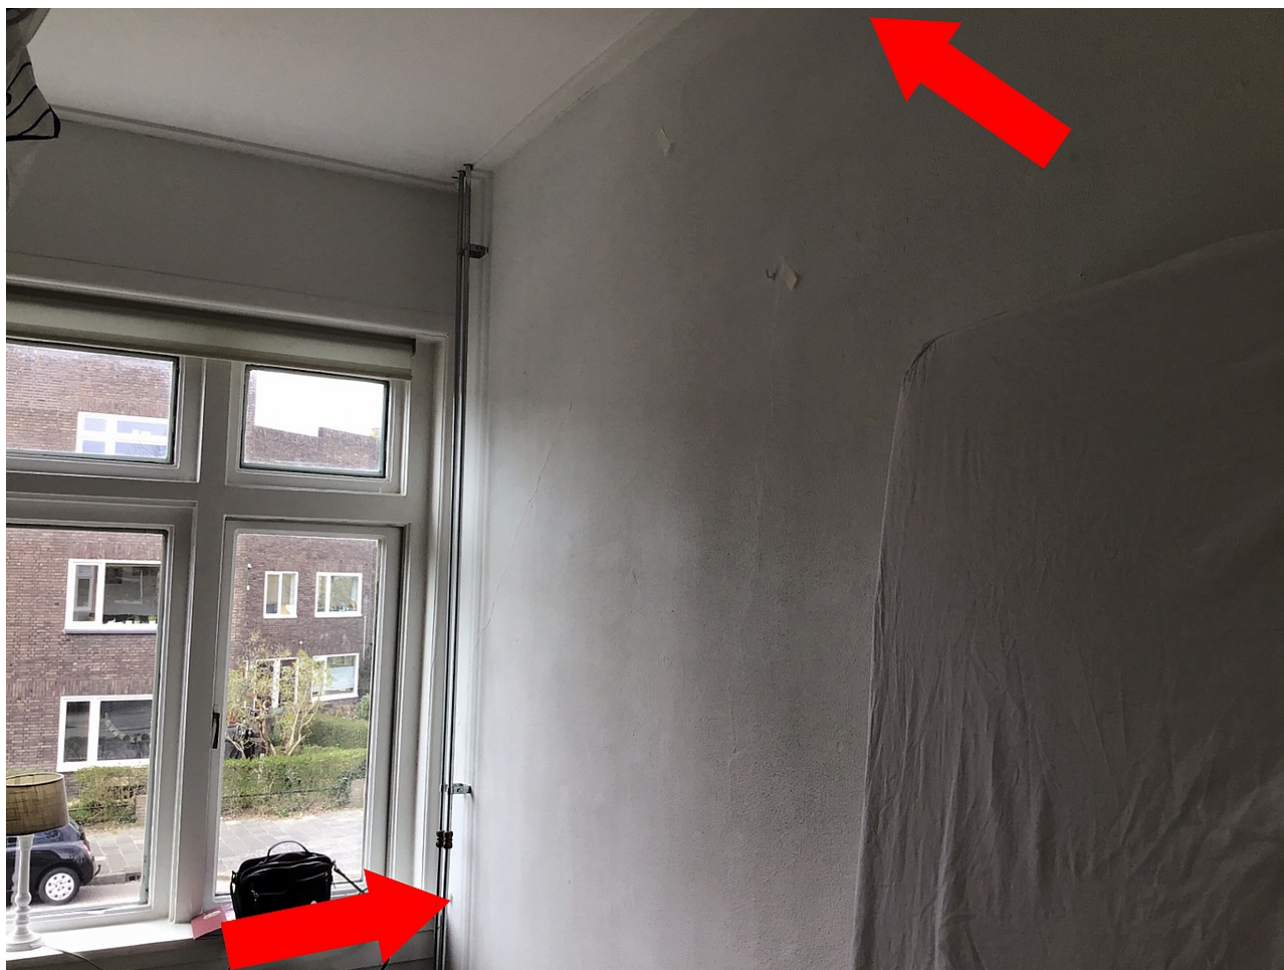
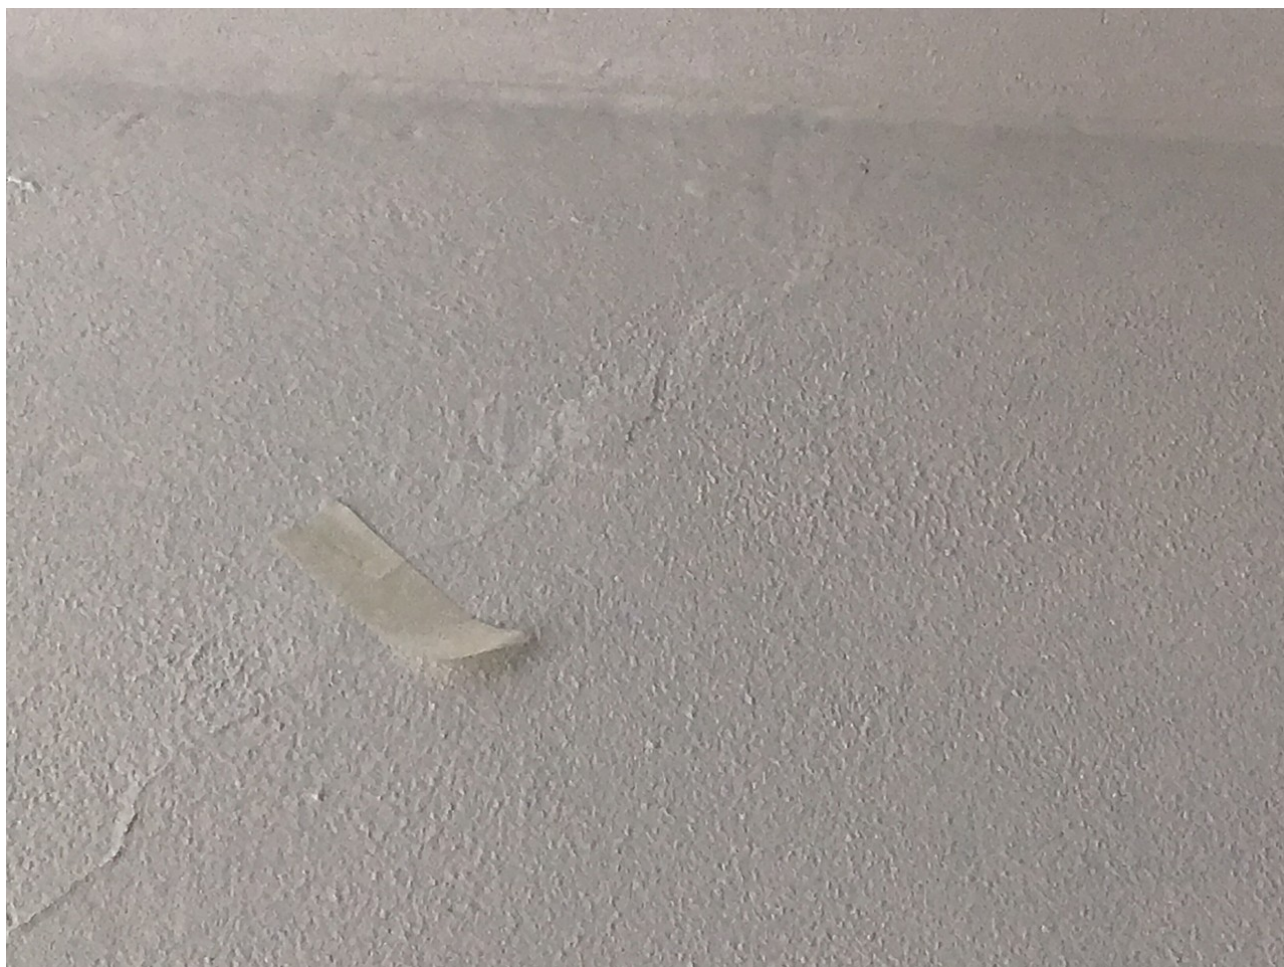
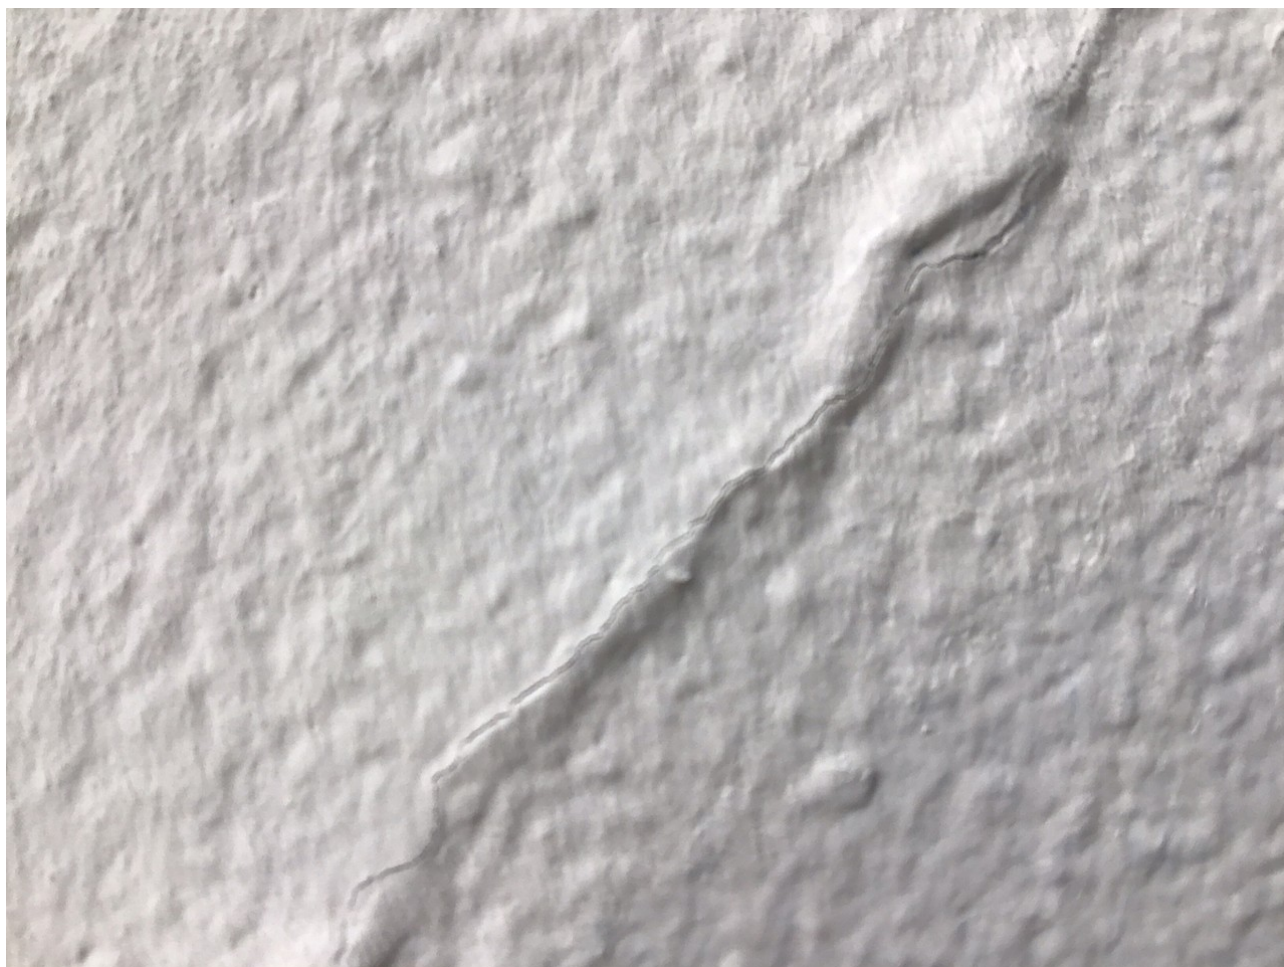
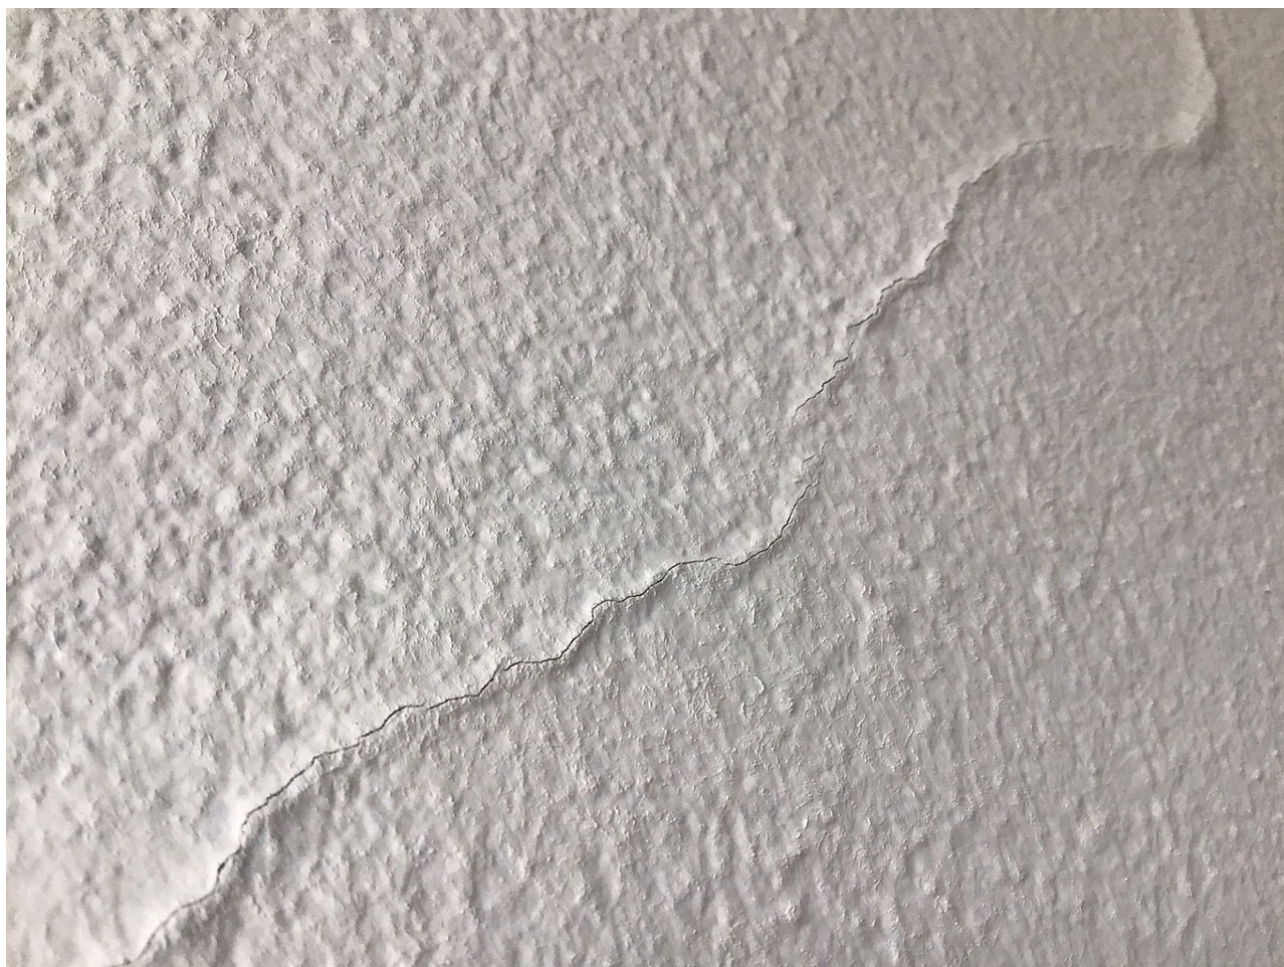
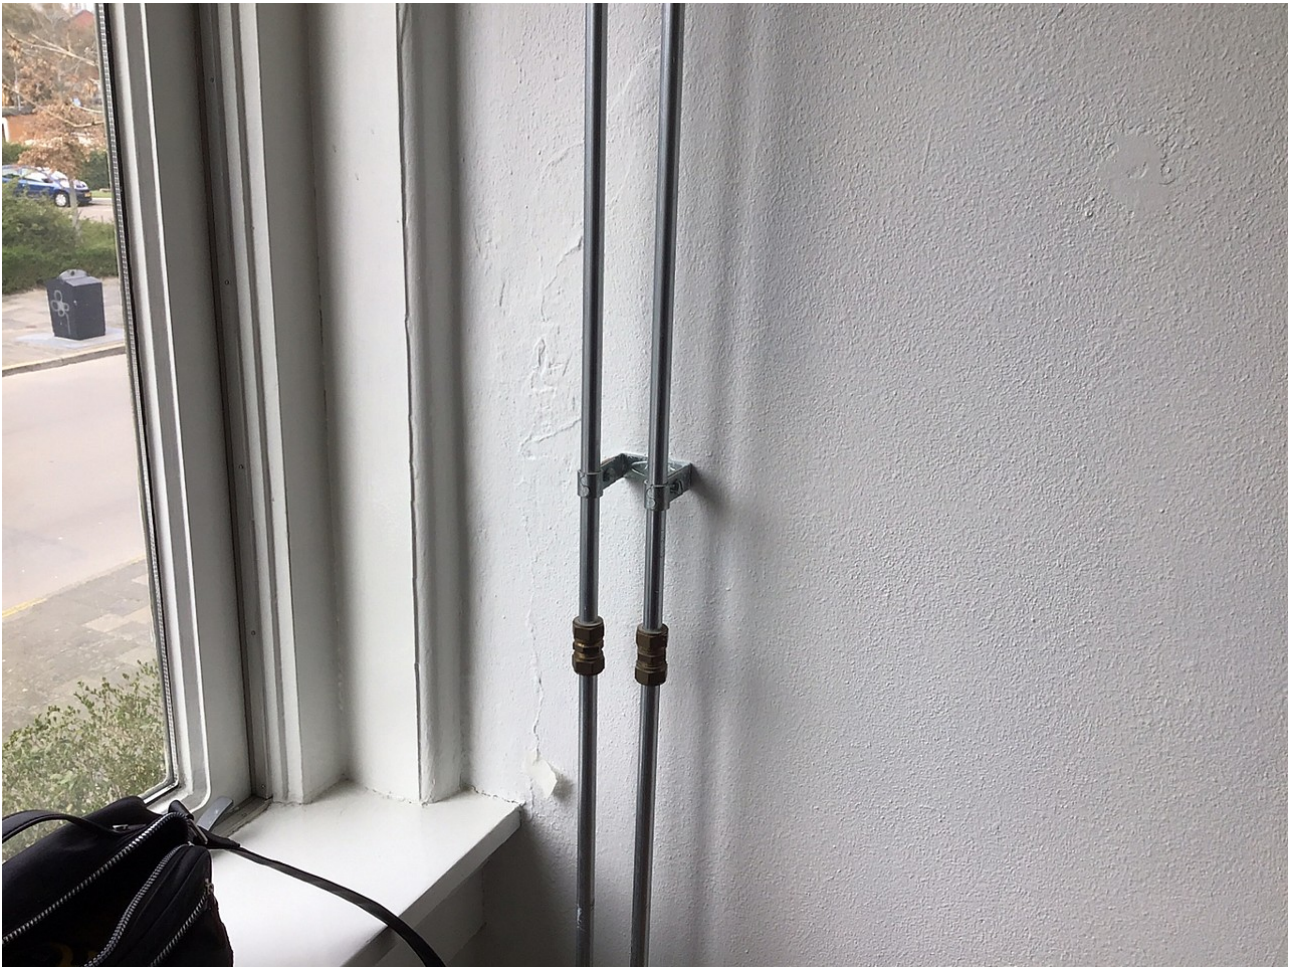
Schade 7

Soort schade	Scheurvorming in binnenmuur
Datum ontstaan schade	Onbekend
Locatie	Binnenkant gebouw
Etage	1e etage
Vertrek	Slaapkamer
Nummer vertrek	2
Wand/Plafond/Vloer/Anders:	Wand
Nummer	6

Omschrijving	Er is een grillige, diagonale scheur in de wand vanaf het plafond richting de vloer. De scheur heeft een totale lengte van 2,6 m1. De wand heeft een totale oppervlakte van 3,0 m2 en is afgewerkt met stuc- en sauswerk. De wand betreft een steenachtige wand. Voorbereidende werkzaamheden zijn gerekend bij schade 6.
--------------	---

Is de schade veroorzaakt en/of verergerd door mijnbouw?	Ja
Toelichting:	
Het ontstaan of de verergering van deze schade door trillingen als gevolg van mijnbouwactiviteiten is niet uit te sluiten.

Reparatie	Aantal	Eenheid	Excl.	Incl.	BTW %
scheuren in binnenstucwerk openkappen/-slijpen	2,6	m1	€ 118,26	€ 143,09	21
scheuren dichtzetten met een 2-componenten mortel, wapeningsweefsel en herstel	2,6	m1	€ 409,50	€ 446,36	9
overzetten stucwerk wanden t.b.v. sauswerk	3,0	m2	€ 302,23	€ 329,43	9
sauswerk binnenwanden incl. schoonmaken ondergrond	3,0	m2	€ 302,23	€ 329,43	9
Totaal schadebedrag:			€ 1.132,21	€ 1.248,30

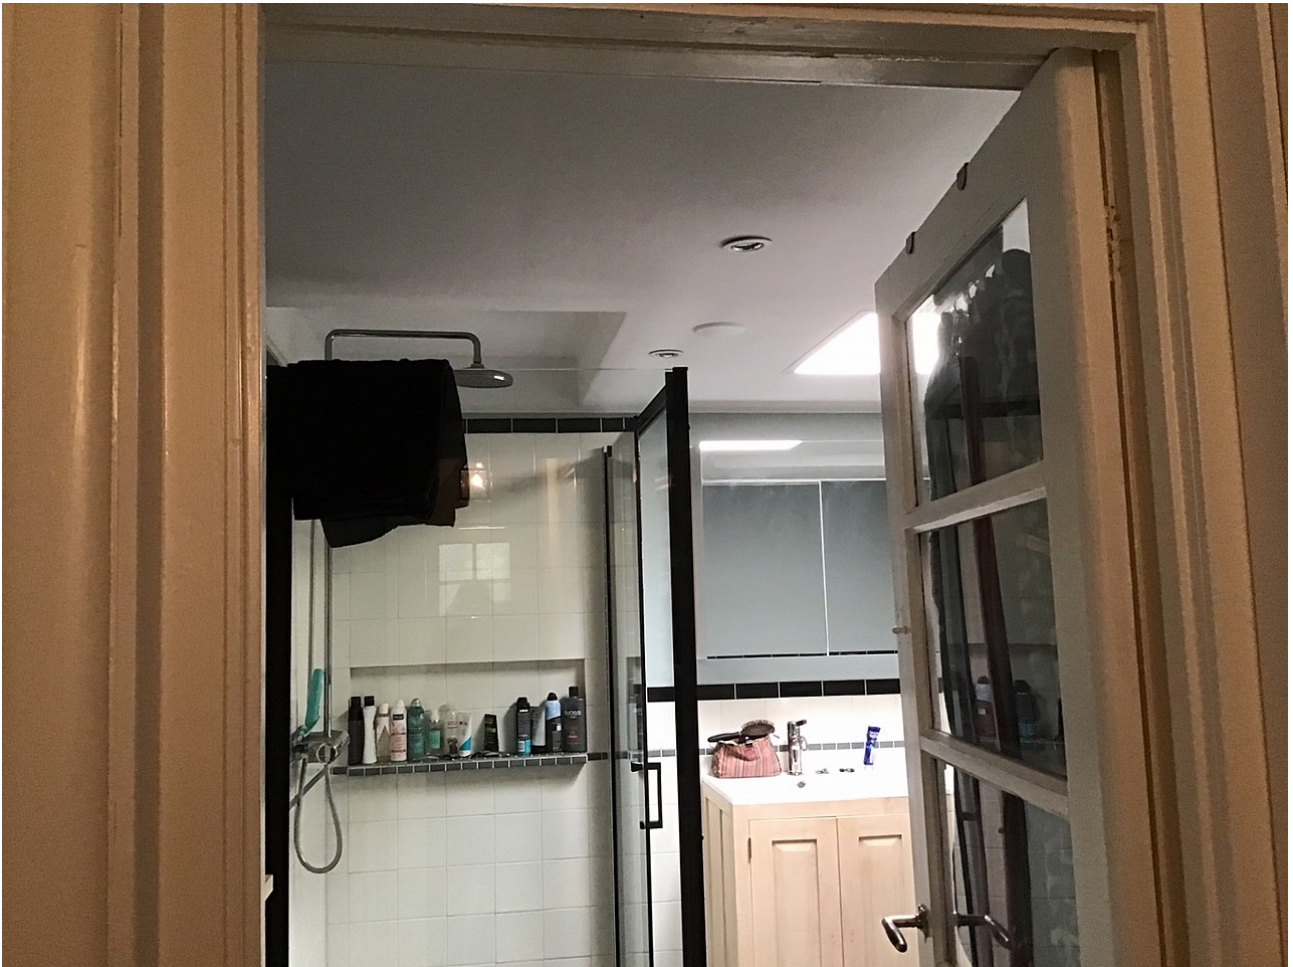
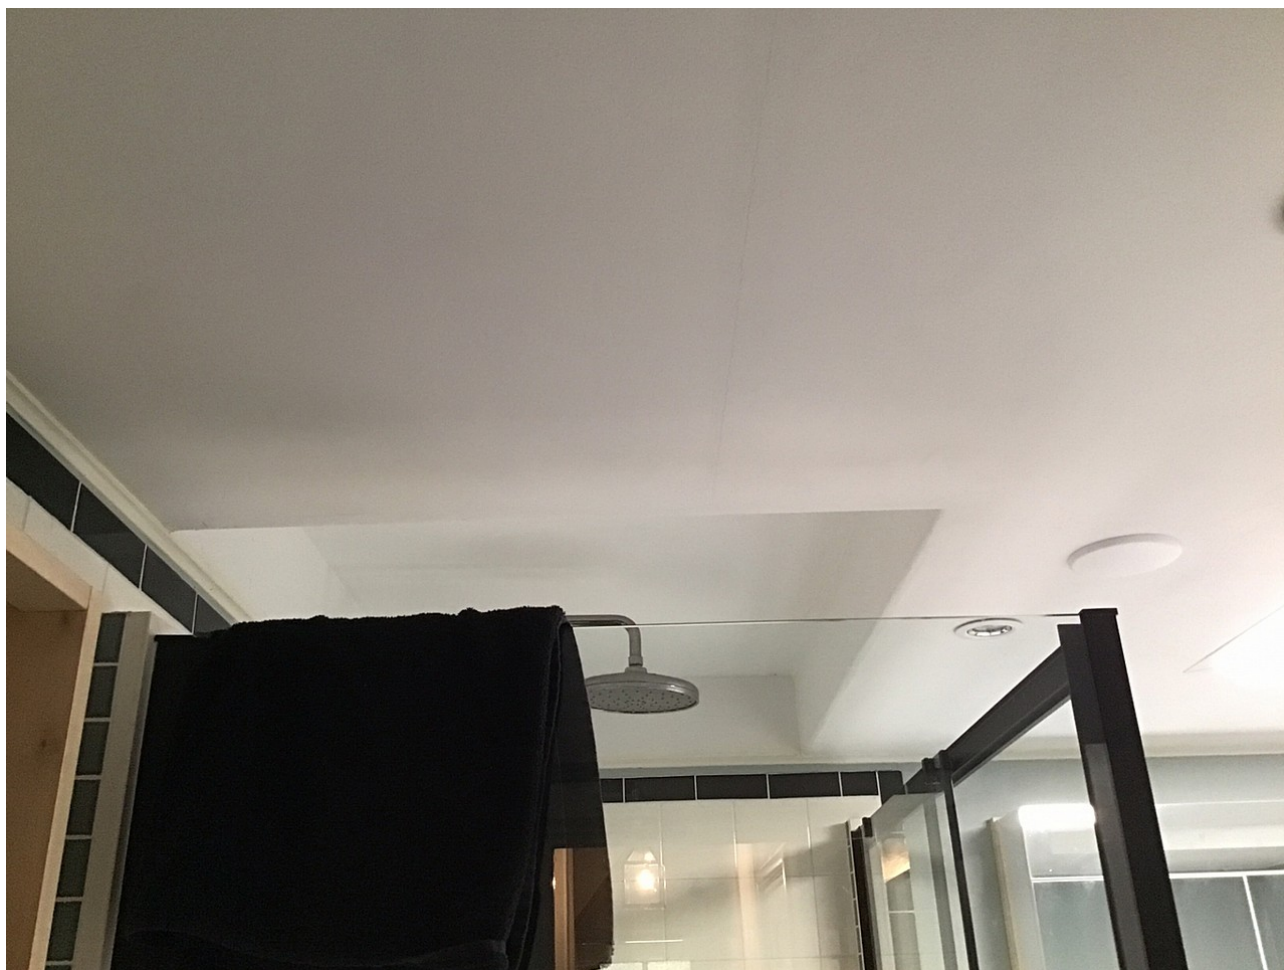
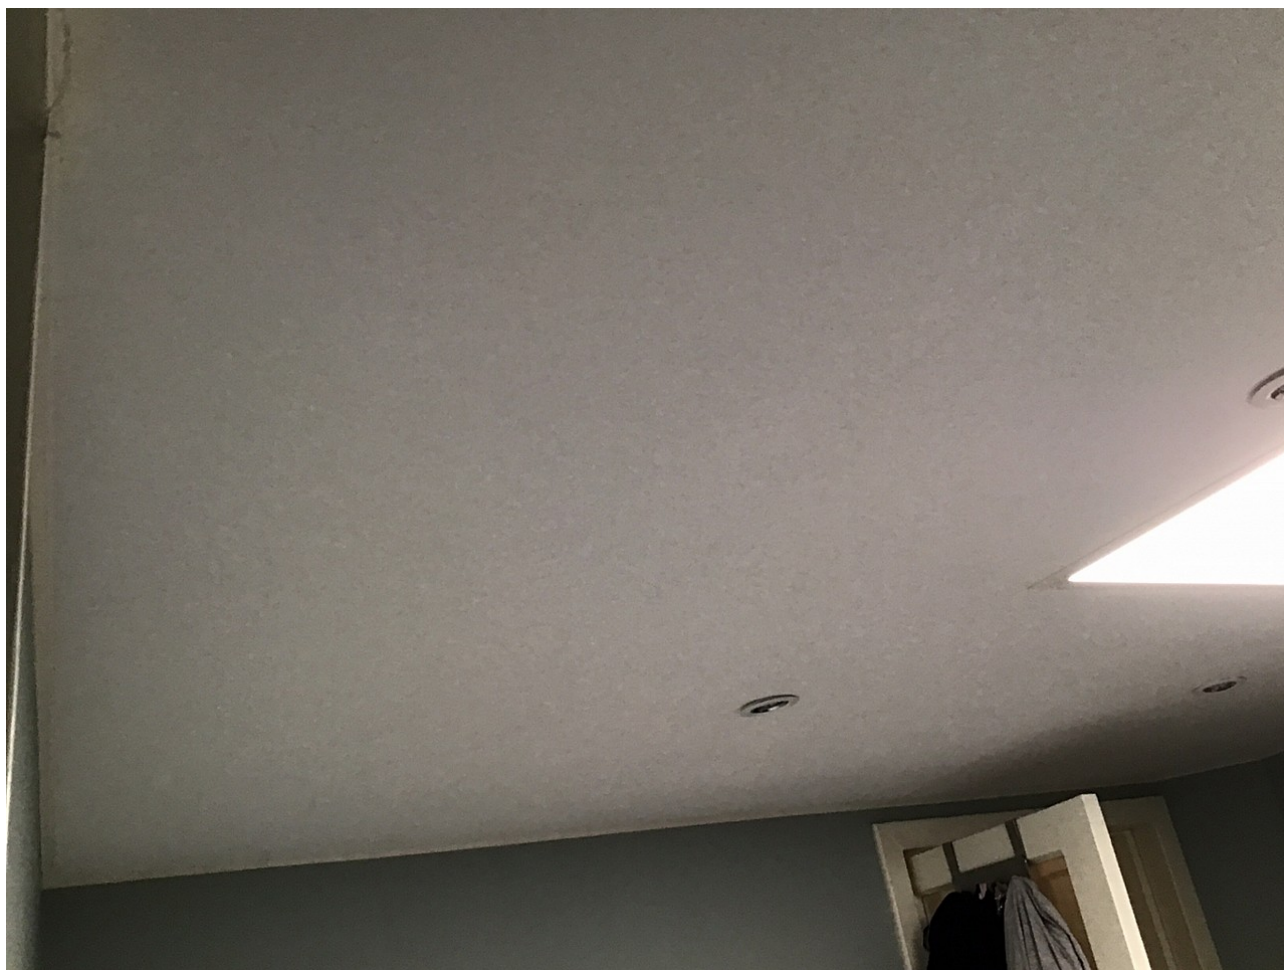
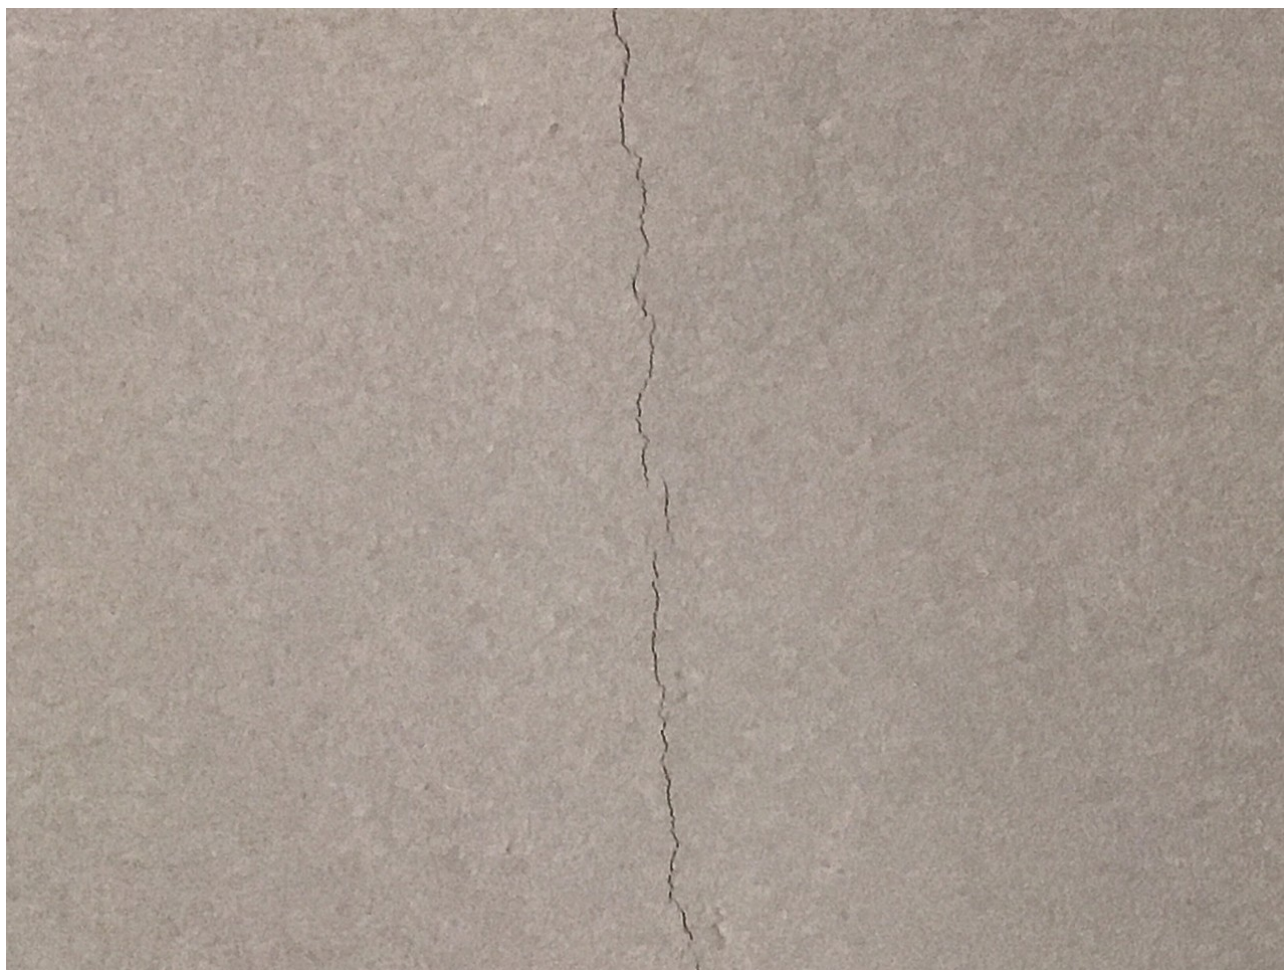
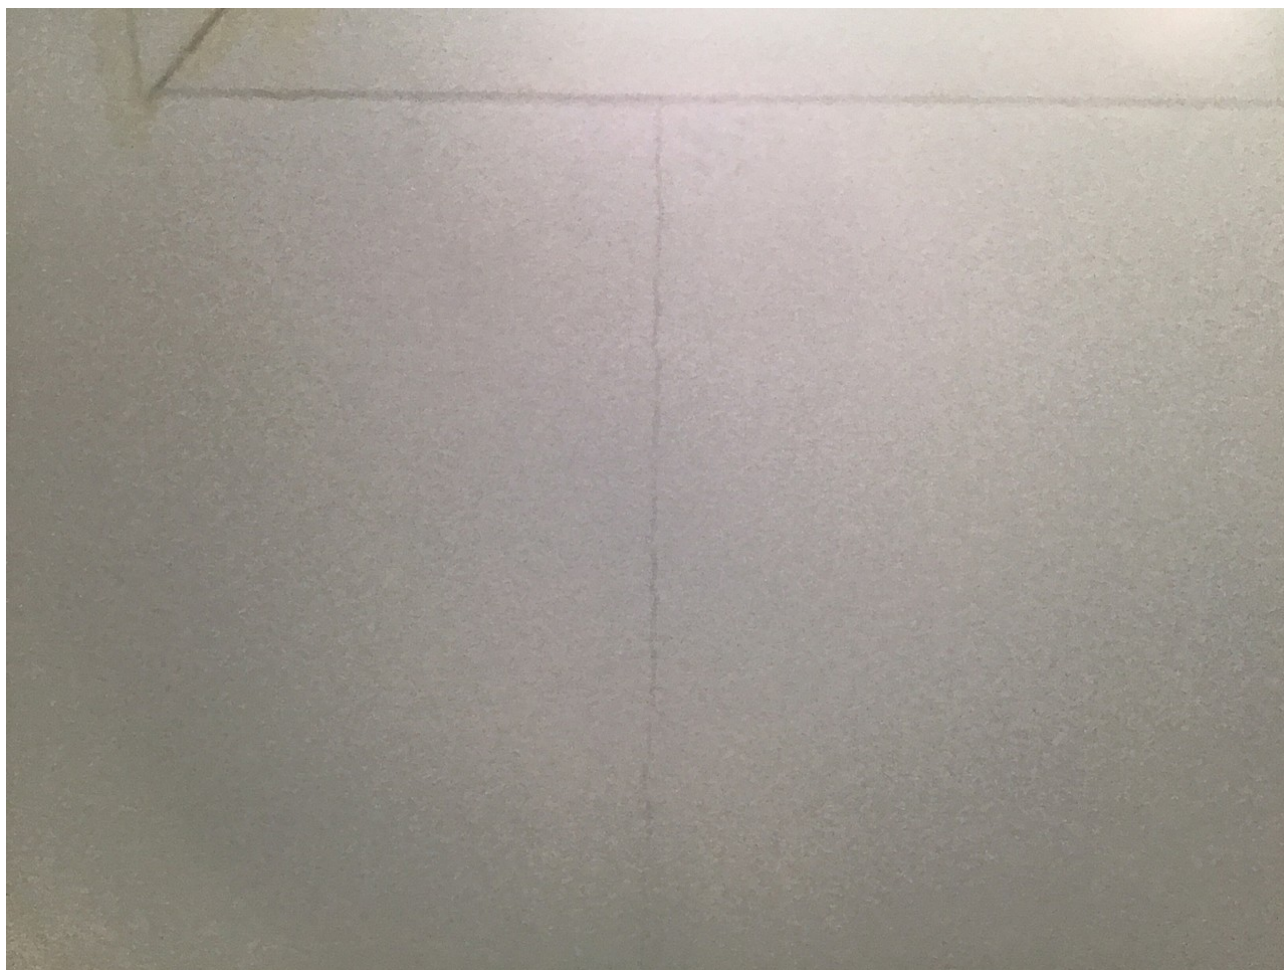
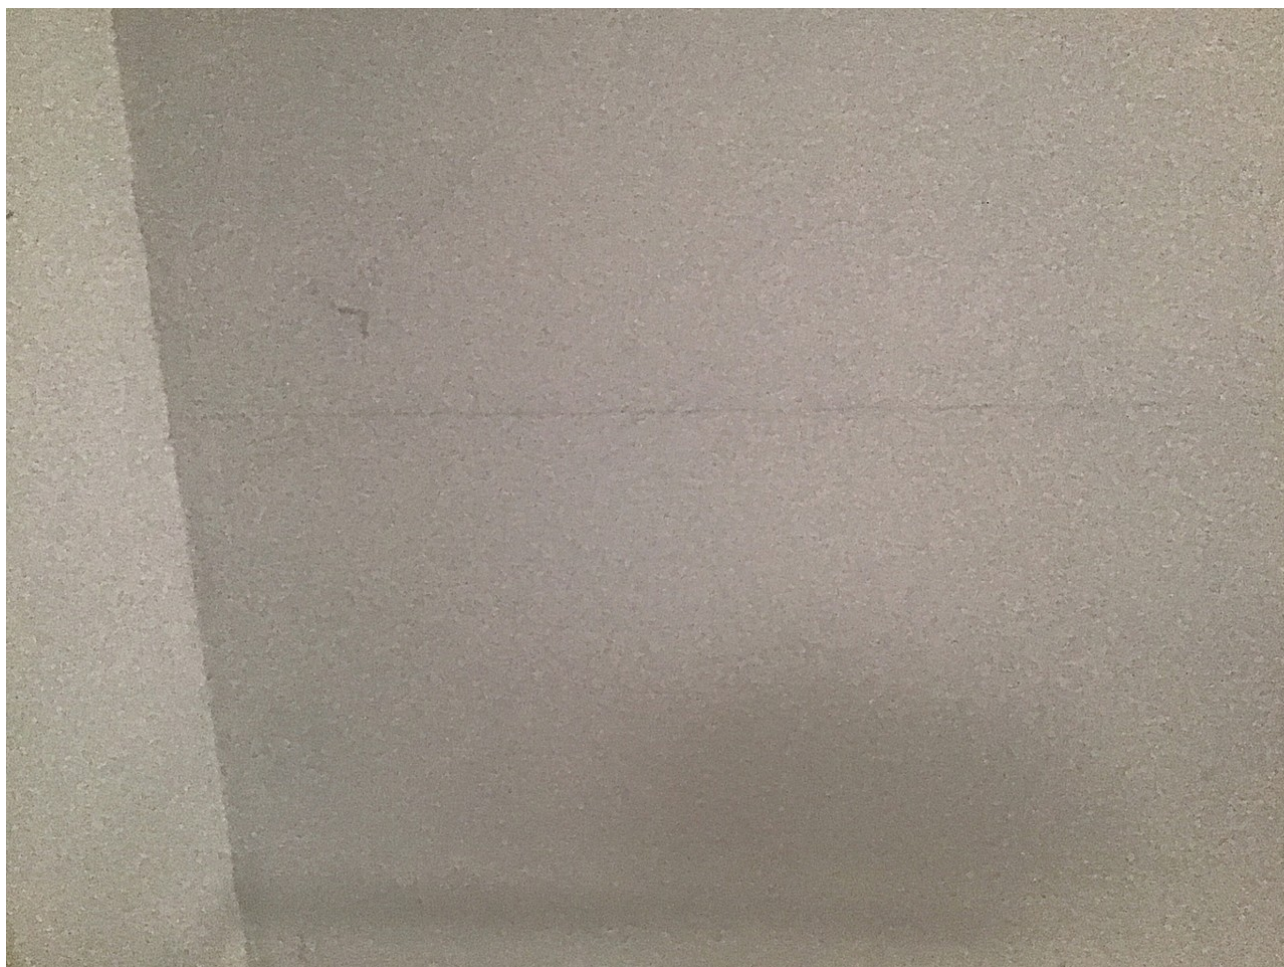
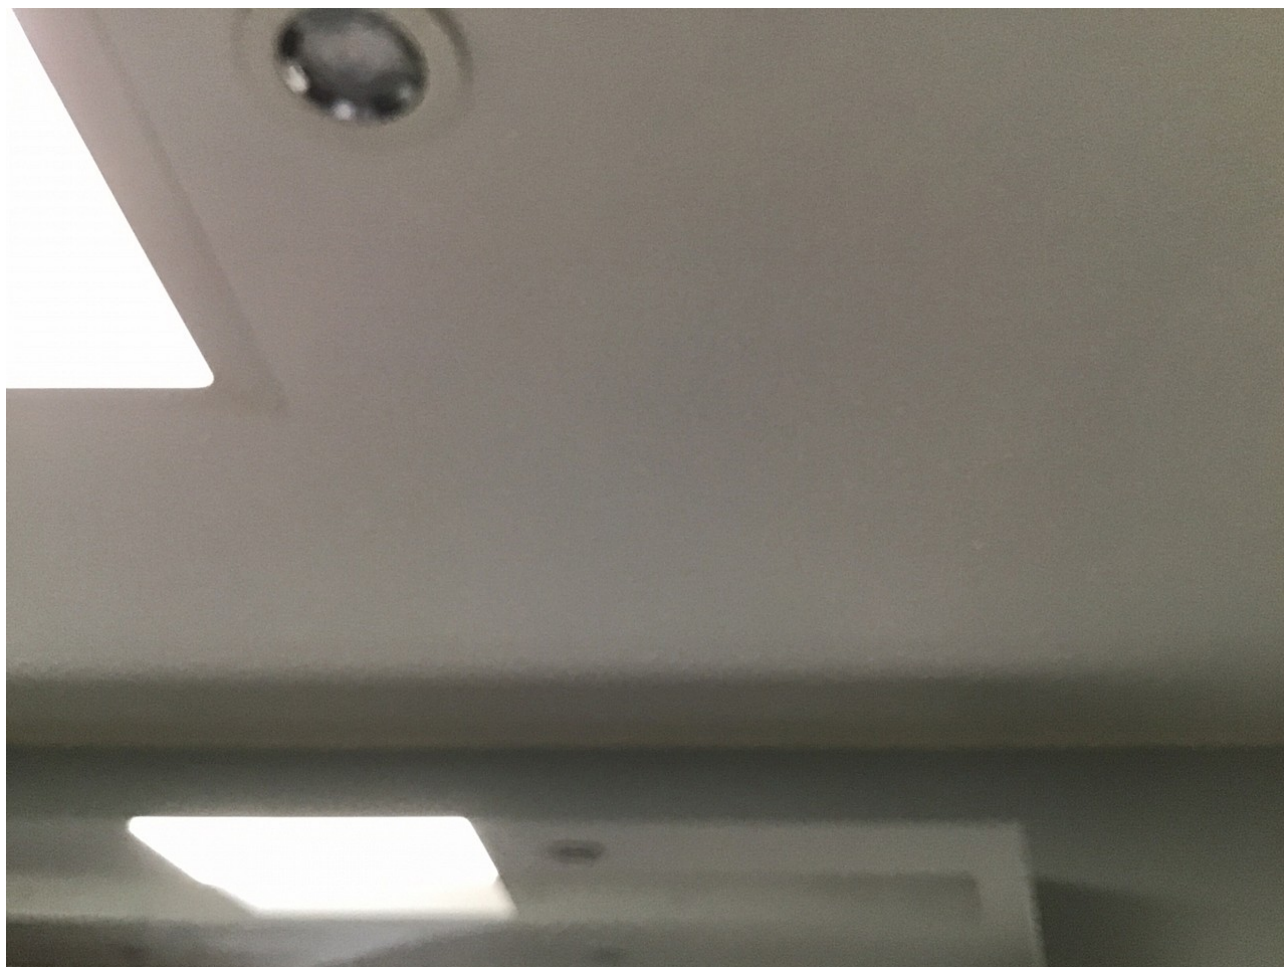
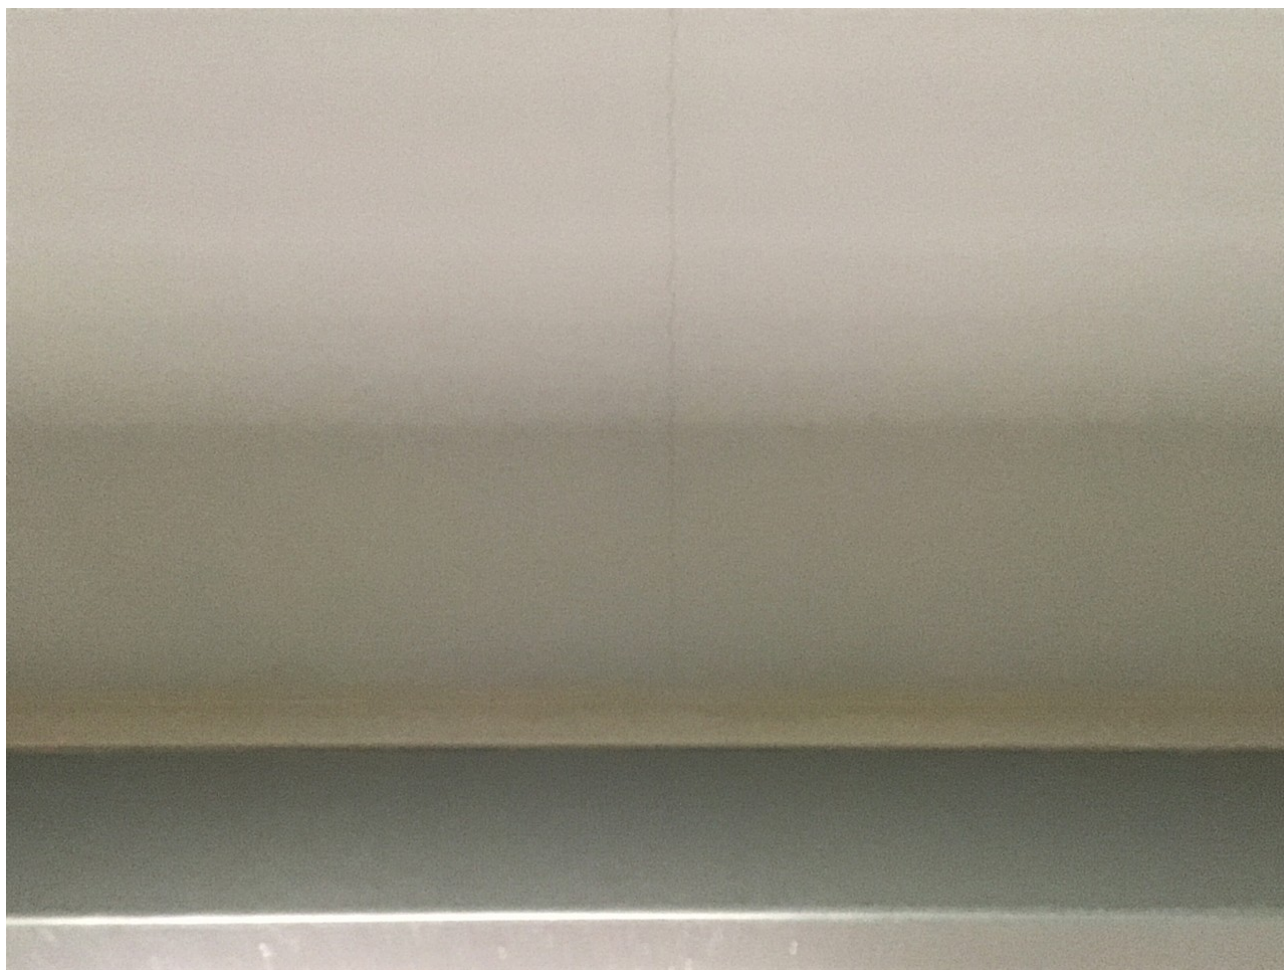
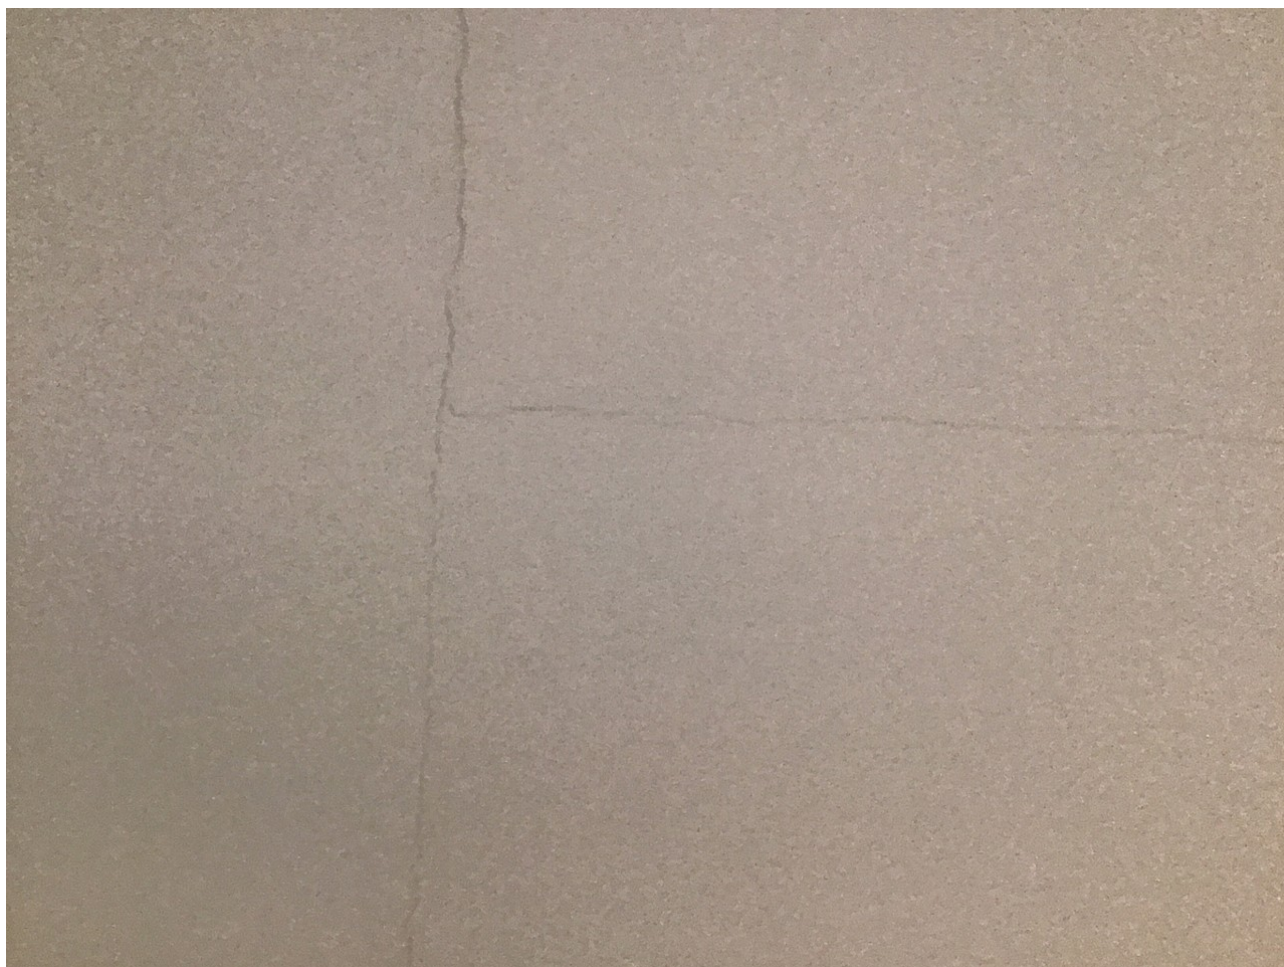
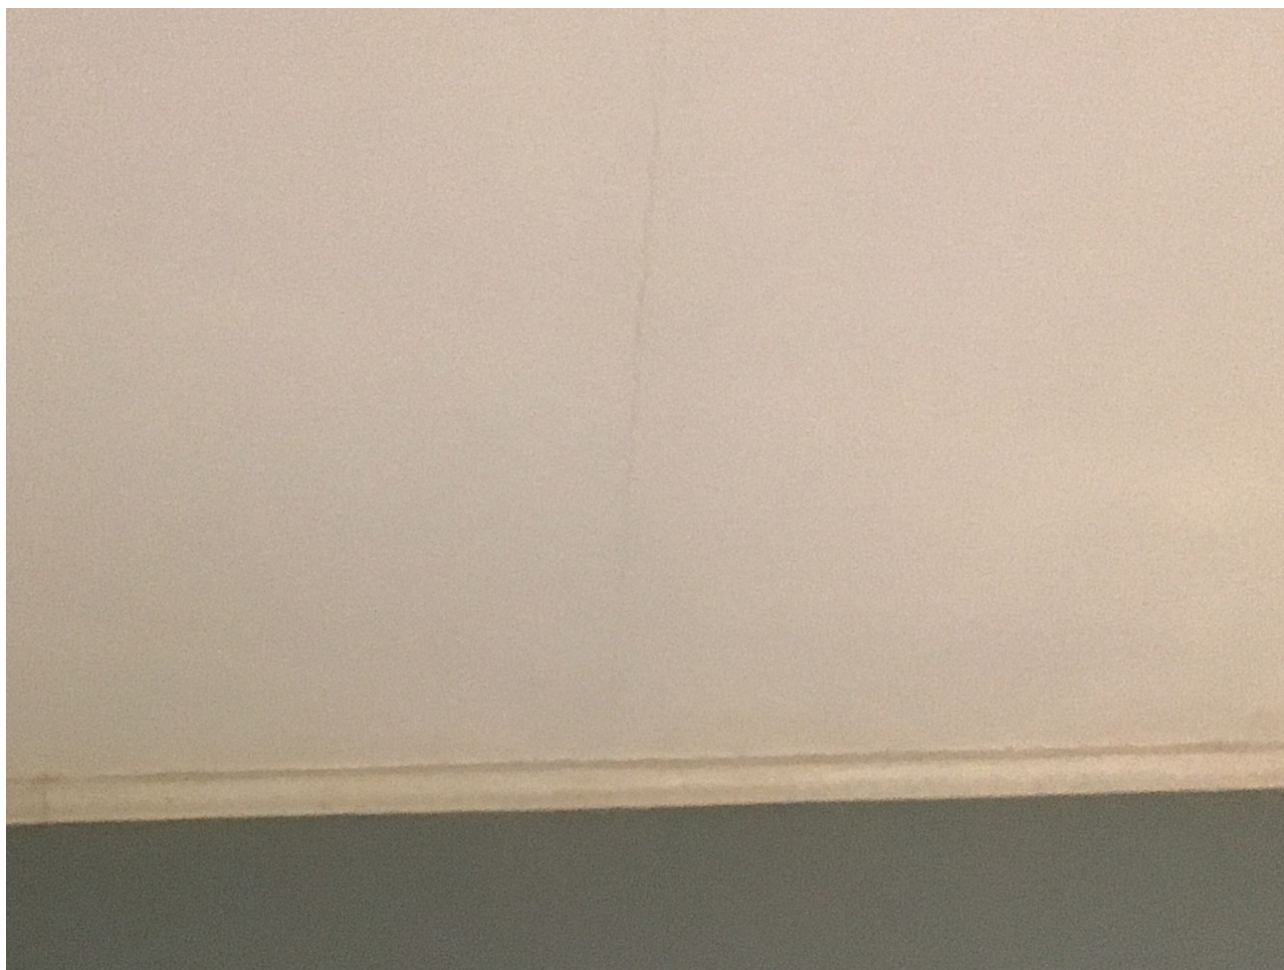
Schade 8

Soort schade	Scheurvorming in plafond
Datum ontstaan schade	Onbekend
Locatie	Binnenkant gebouw
Etage	Begane grond
Vertrek	Badkamer
Wand/Plafond/Vloer/Anders:	Plafond

Omschrijving	Er zijn diverse rechte scheuren in het plafond vanaf vanaf de wand tot de tegenovergestelde wand. De scheuren hebben een totale lengte van 11,0 m1. Het plafond heeft een totale oppervlakte van 7,9 m2 en is afgewerkt met stuc- en sauswerk. De bovenliggende vloerconstructie bestaat uit een houten balklaag met regelwerk en gips-beplating.
--------------	---

Is de schade veroorzaakt en/of verergerd door mijnbouw?	Ja
Toelichting:	
Het ontstaan of de verergering van deze schade door trillingen als gevolg van mijnbouwactiviteiten is niet uit te sluiten.

Reparatie	Aantal	Eenheid	Excl.	Incl.	BTW %
de- en hermonteren plafondarmaturen/spots	4,0	st	€ 33,86	€ 40,98	21
stucloper afdekken interieur / vloer	7,9	m2	€ 97,11	€ 117,50	21
overzetten stucwerk plafonds t.b.v. sauswerk	7,9	m2	€ 424,49	€ 462,70	9
sauswerk binnenplafonds incl. schoonmaken ondergrond	7,9	m2	€ 344,86	€ 375,89	9
toeslag inweefselen	3,7	m2	€ 49,72	€ 54,19	9
Totaal schadebedrag:			€ 950,04	€ 1.051,26
