ADVIESRAPPORT

Opgesteld door Nando Mali van CED

Uitgebracht aan het Instituut
Mijnbouwschade Groningen

Aanvrager	T. Rozeboom
Zaaknummer	AS20569937
Datum inspectie	01-04-2021
Datum rapport	19-04-2021

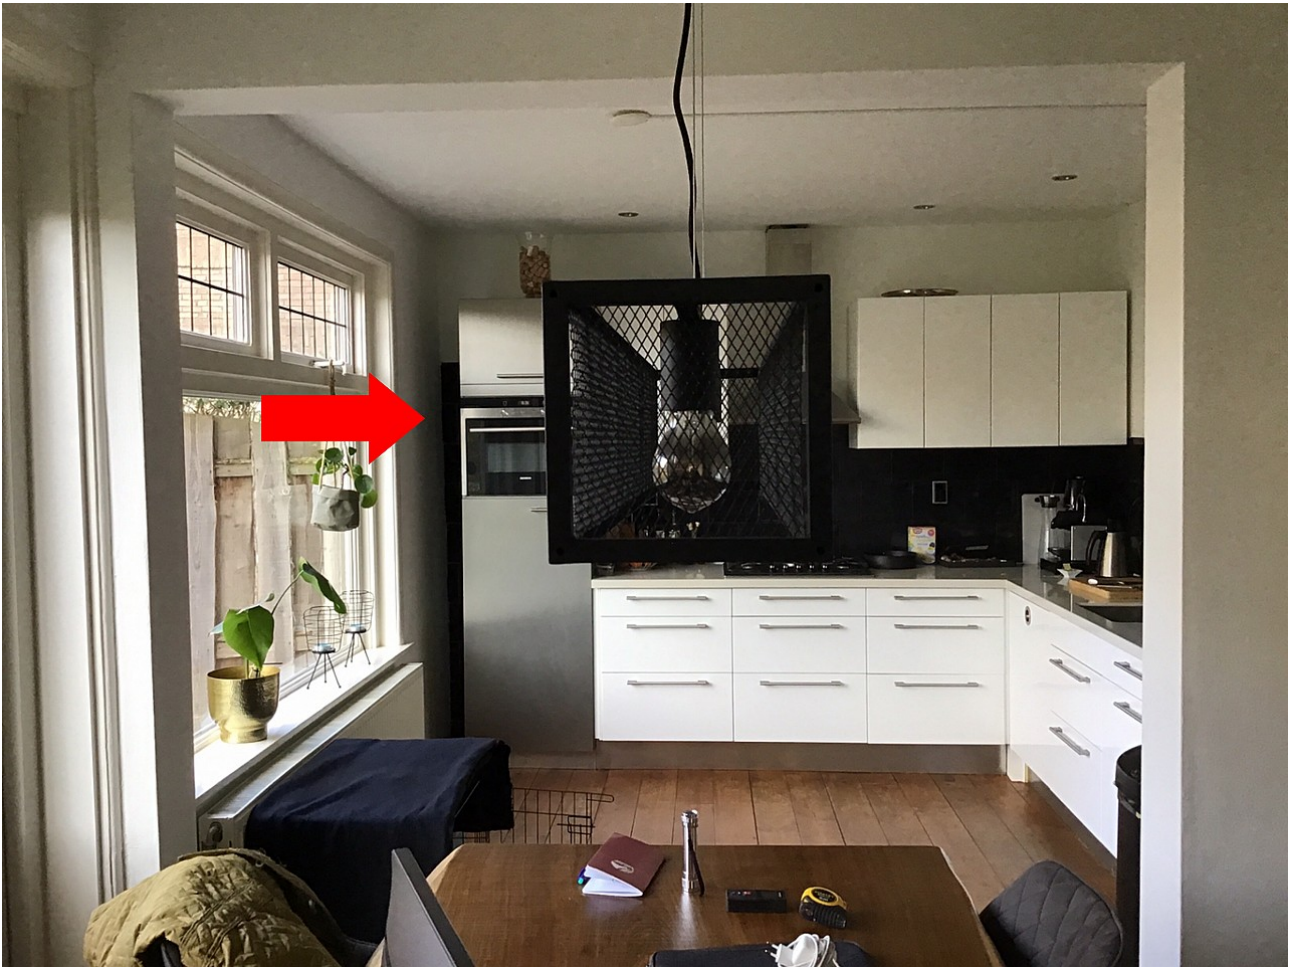
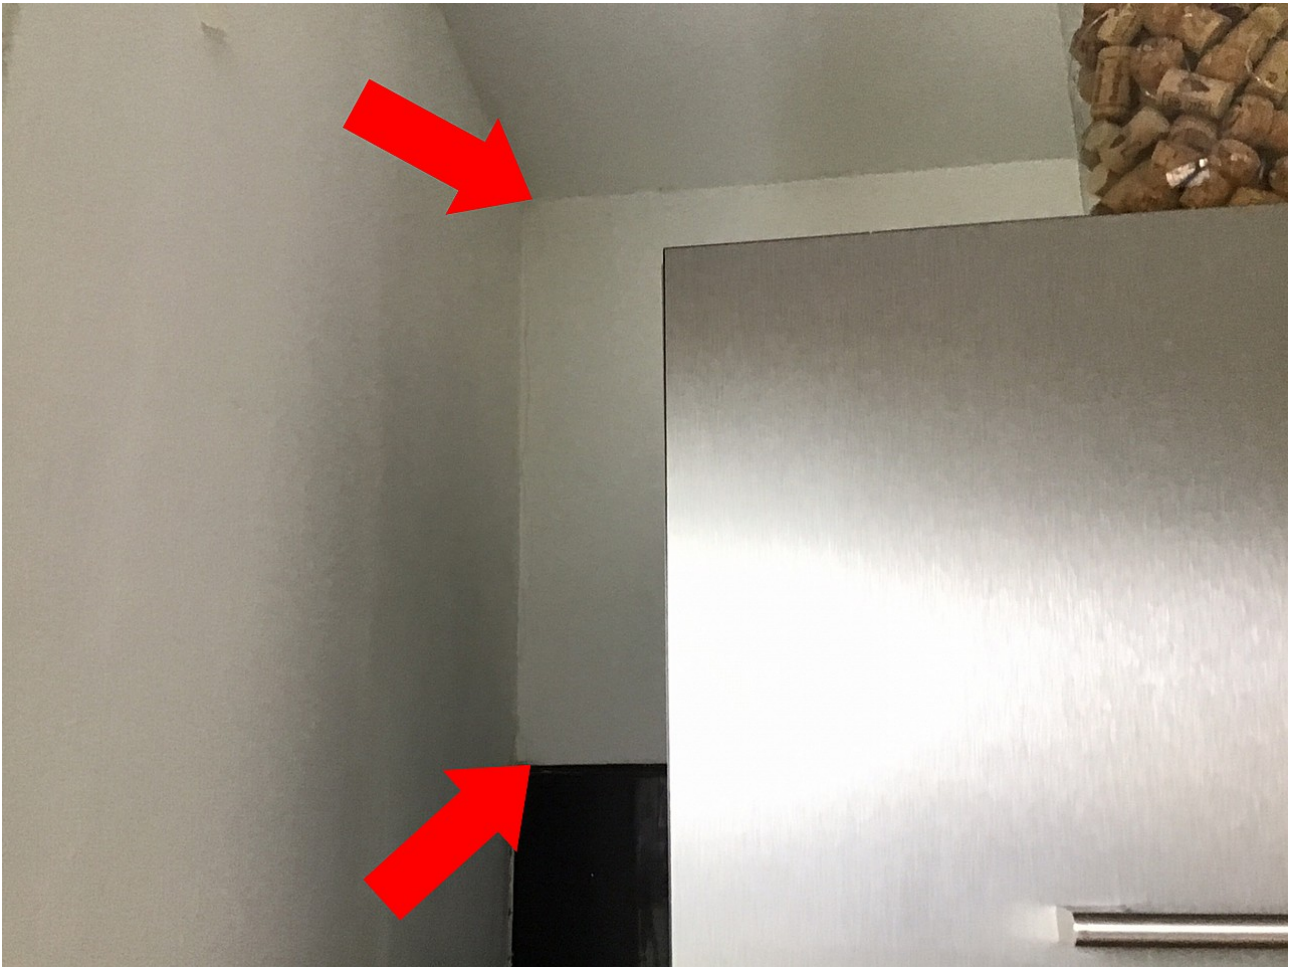
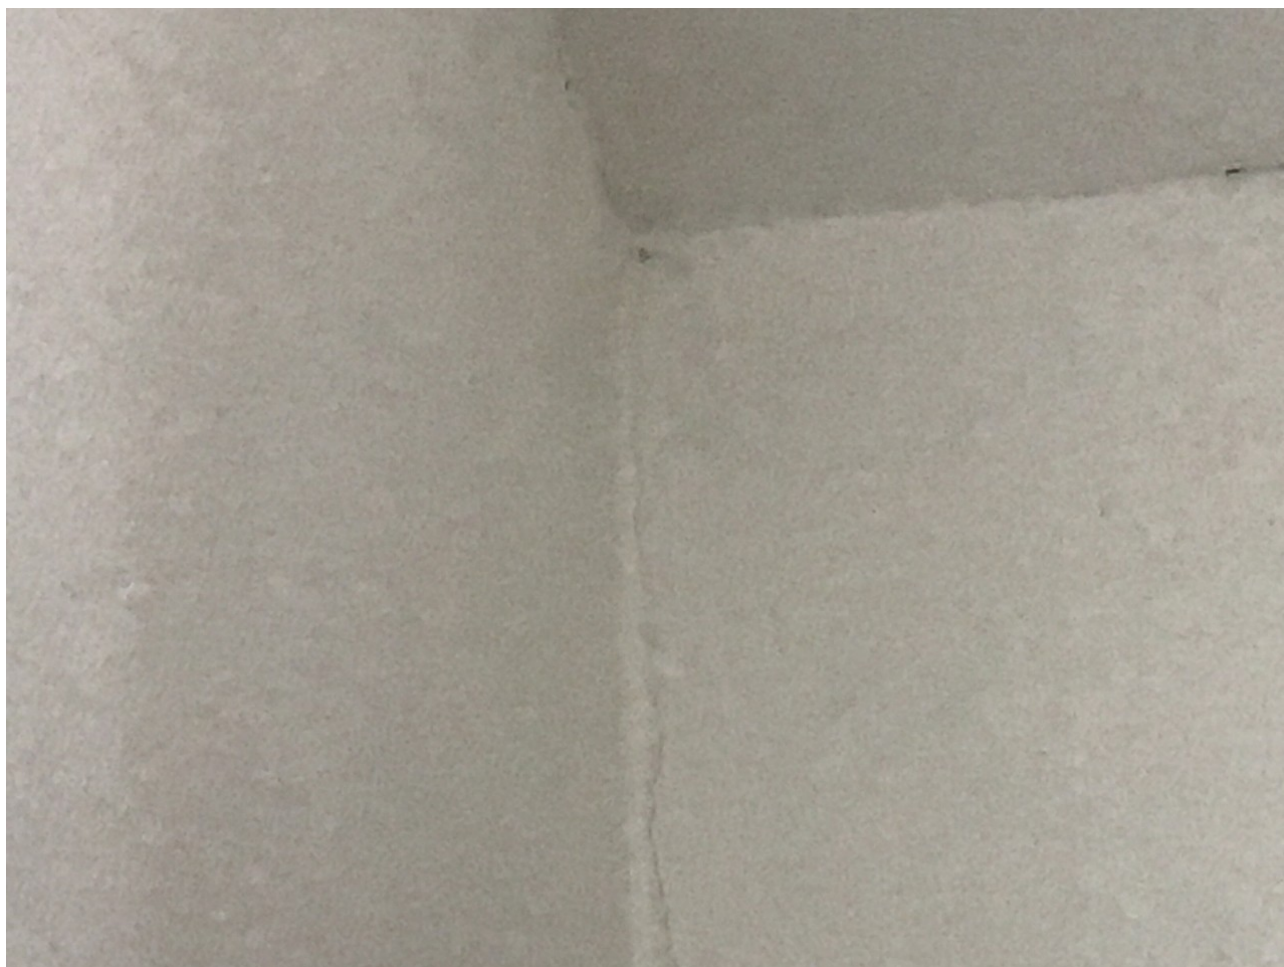
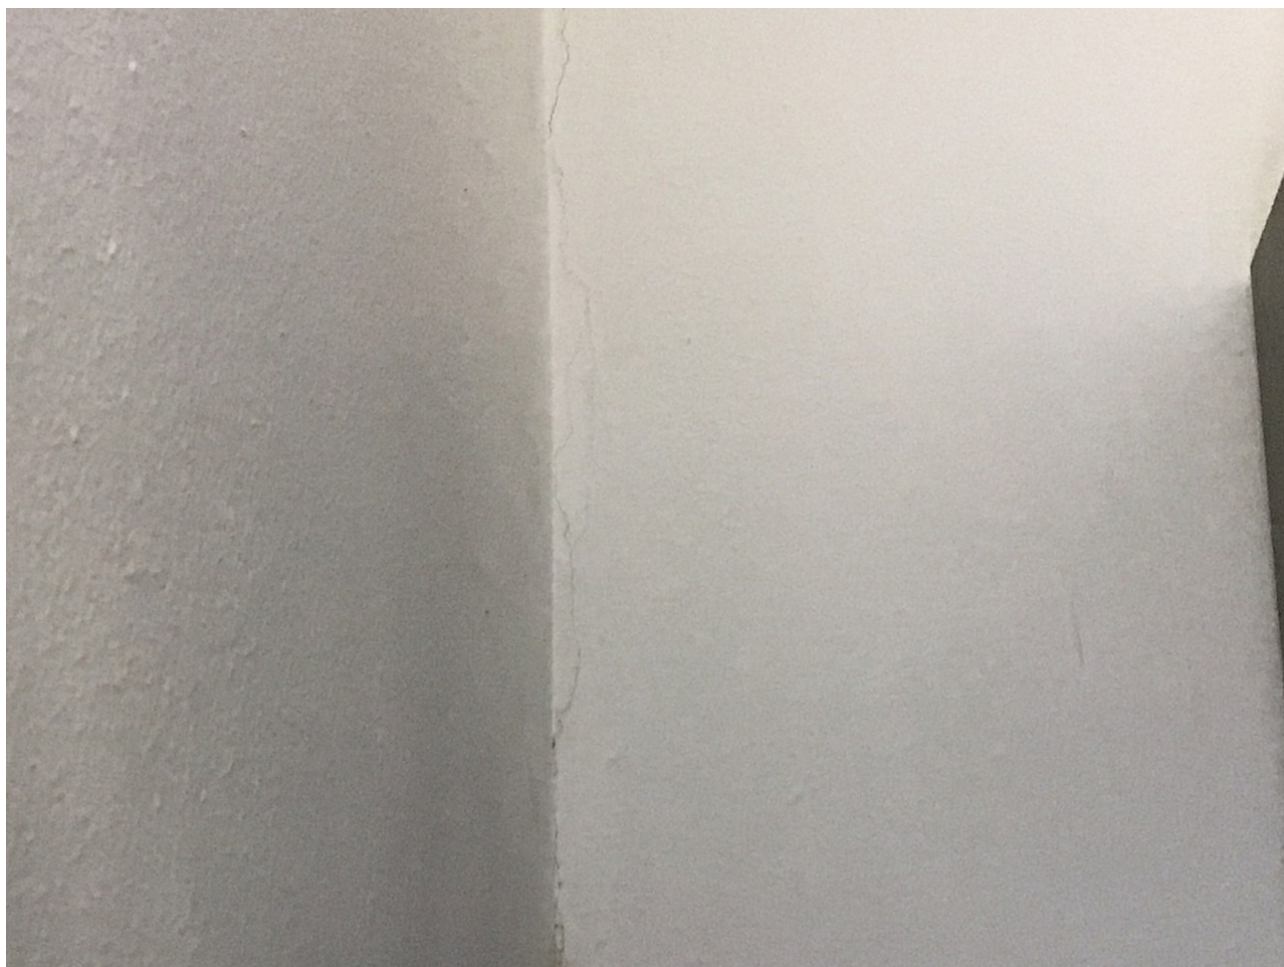
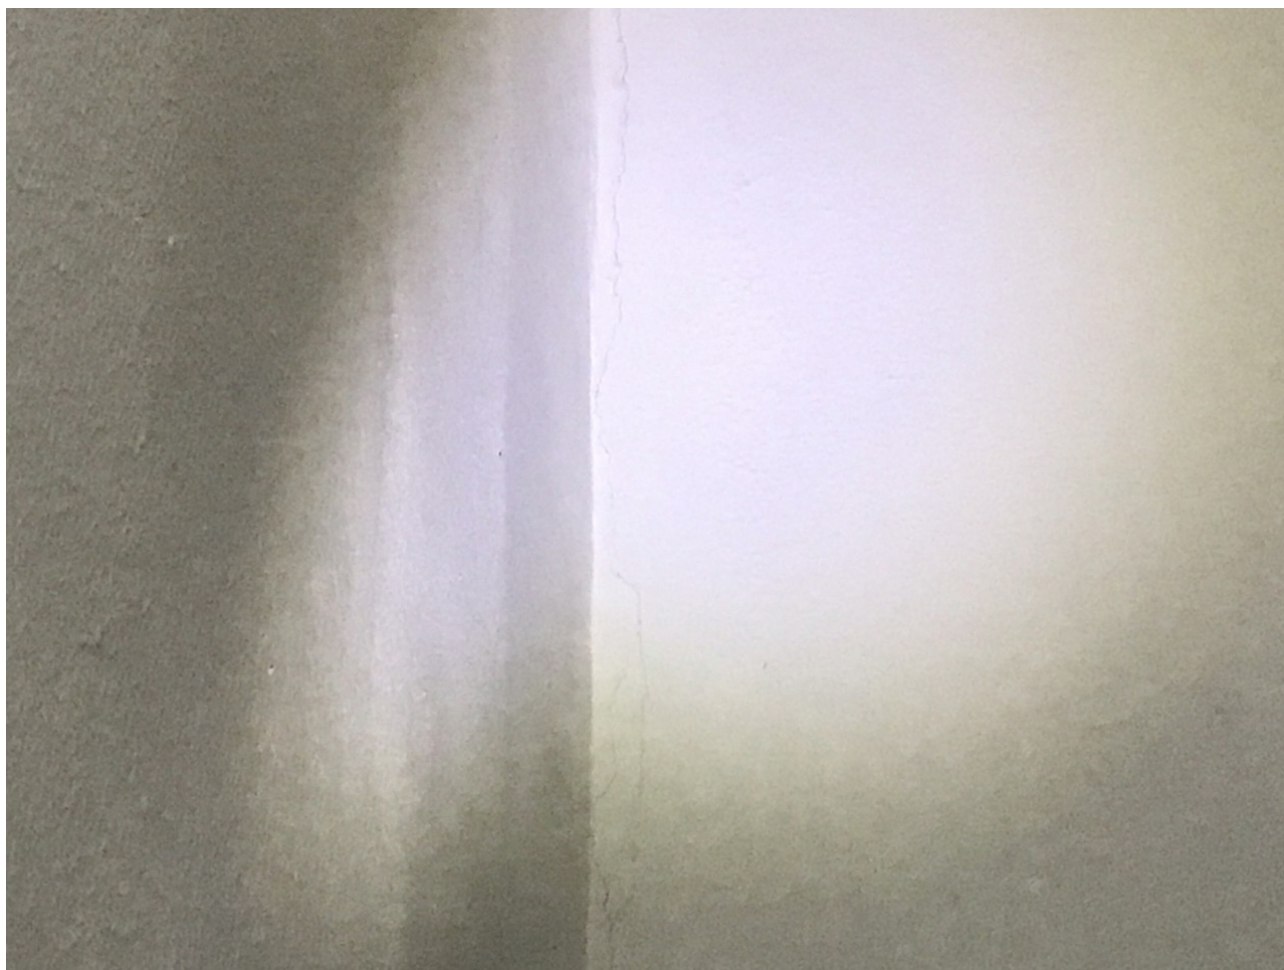
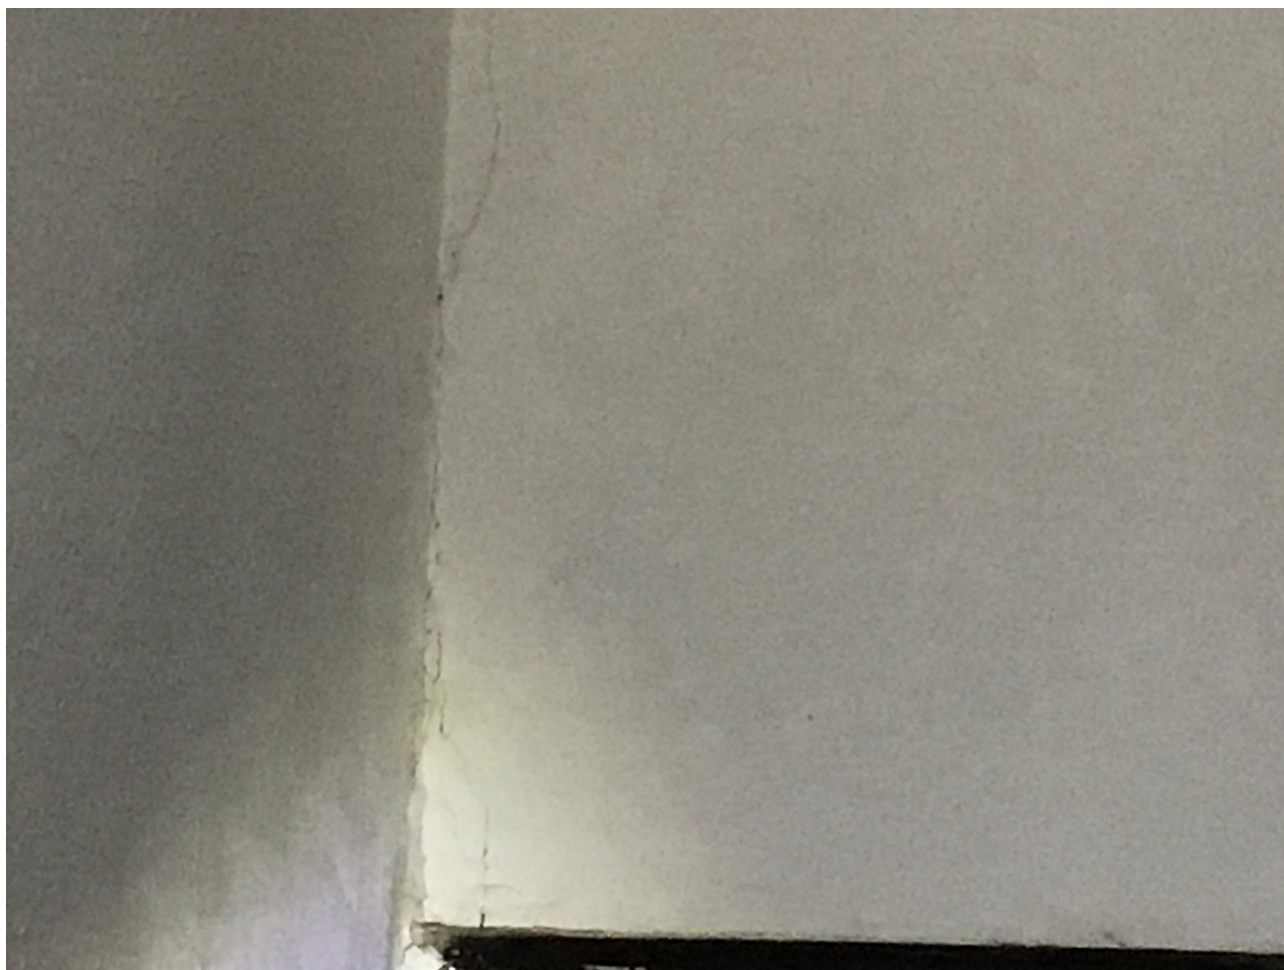
Schade 9

Soort schade	Scheurvorming in binnenmuur
Datum ontstaan schade	Onbekend
Locatie	Binnenkant gebouw
Etage	Begane grond
Vertrek	Keuken
Wand/Plafond/Vloer/Anders:	Wand
Nummer	3

Omschrijving	Er is een rechte, verticale scheur in de wand vanaf het plafond richting de vloer. De scheur heeft een totale lengte van 0,7 m1. De wand heeft een totale oppervlakte van 5,9 m2 waarvan 3,0 m2 is afgewerkt met stuc- en sauswerk. De wand betreft een hout skeletbouw wand met gips-beplating.
--------------	--

Is de schade veroorzaakt en/of verergerd door mijnbouw?	Ja
Toelichting:	
Het ontstaan of de verergering van deze schade door trillingen als gevolg van mijnbouwactiviteiten is niet uit te sluiten.

Reparatie	Aantal	Eenheid	Excl.	Incl.	BTW %
stucloper afdekken interieur / vloer	3,0	m2	€ 36,88	€ 44,62	21
overzetten stucwerk wanden t.b.v. sauswerk	3,0	m2	€ 302,23	€ 329,43	9
sauswerk binnenwanden incl. schoonmaken ondergrond	3,0	m2	€ 302,23	€ 329,43	9
toeslag inweefselen	0,3	m2	€ 4,03	€ 4,39	9
Totaal schadebedrag:			€ 645,36	€ 707,87

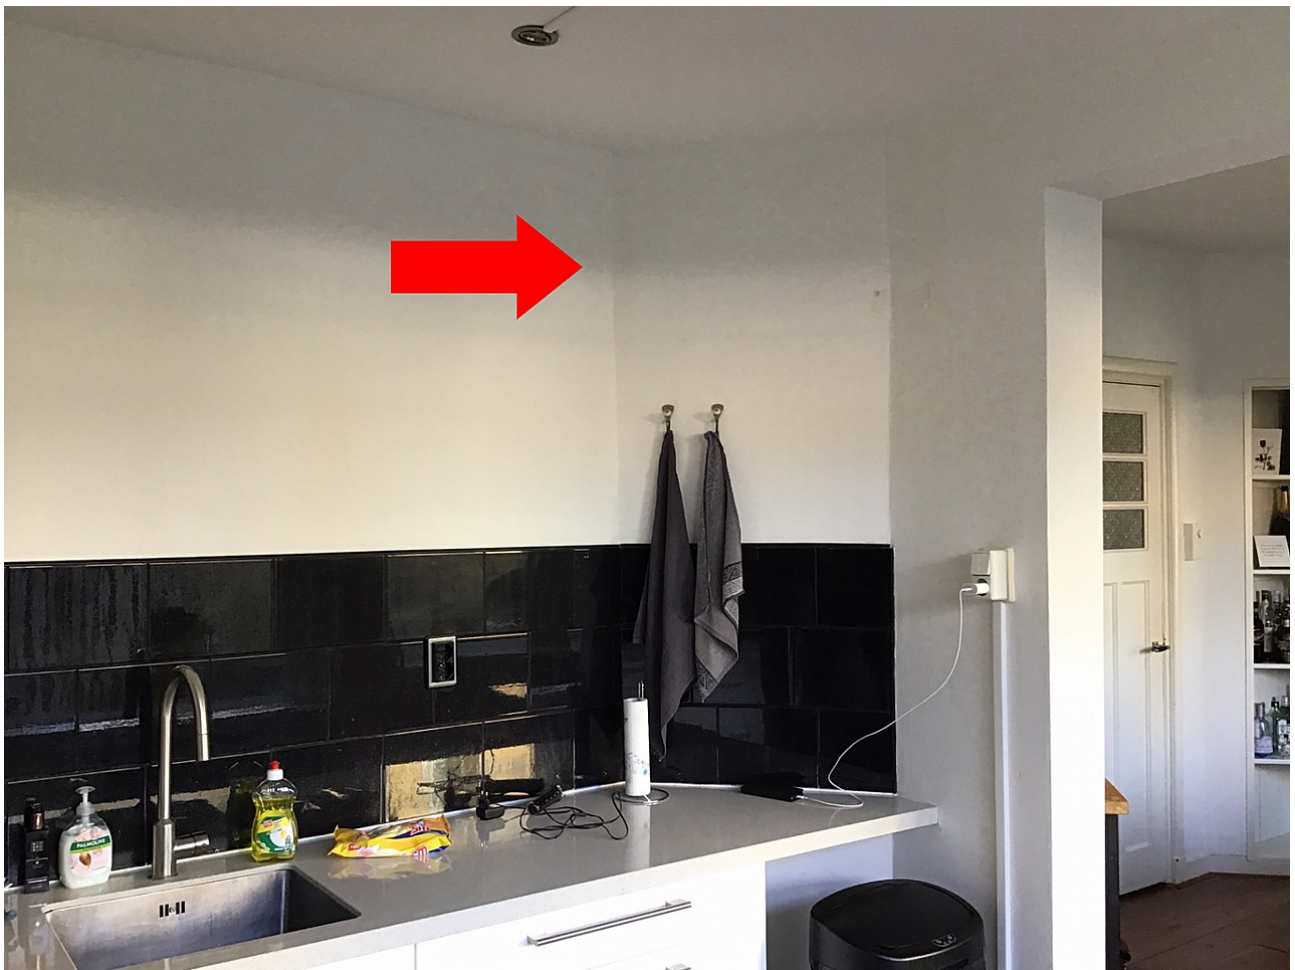
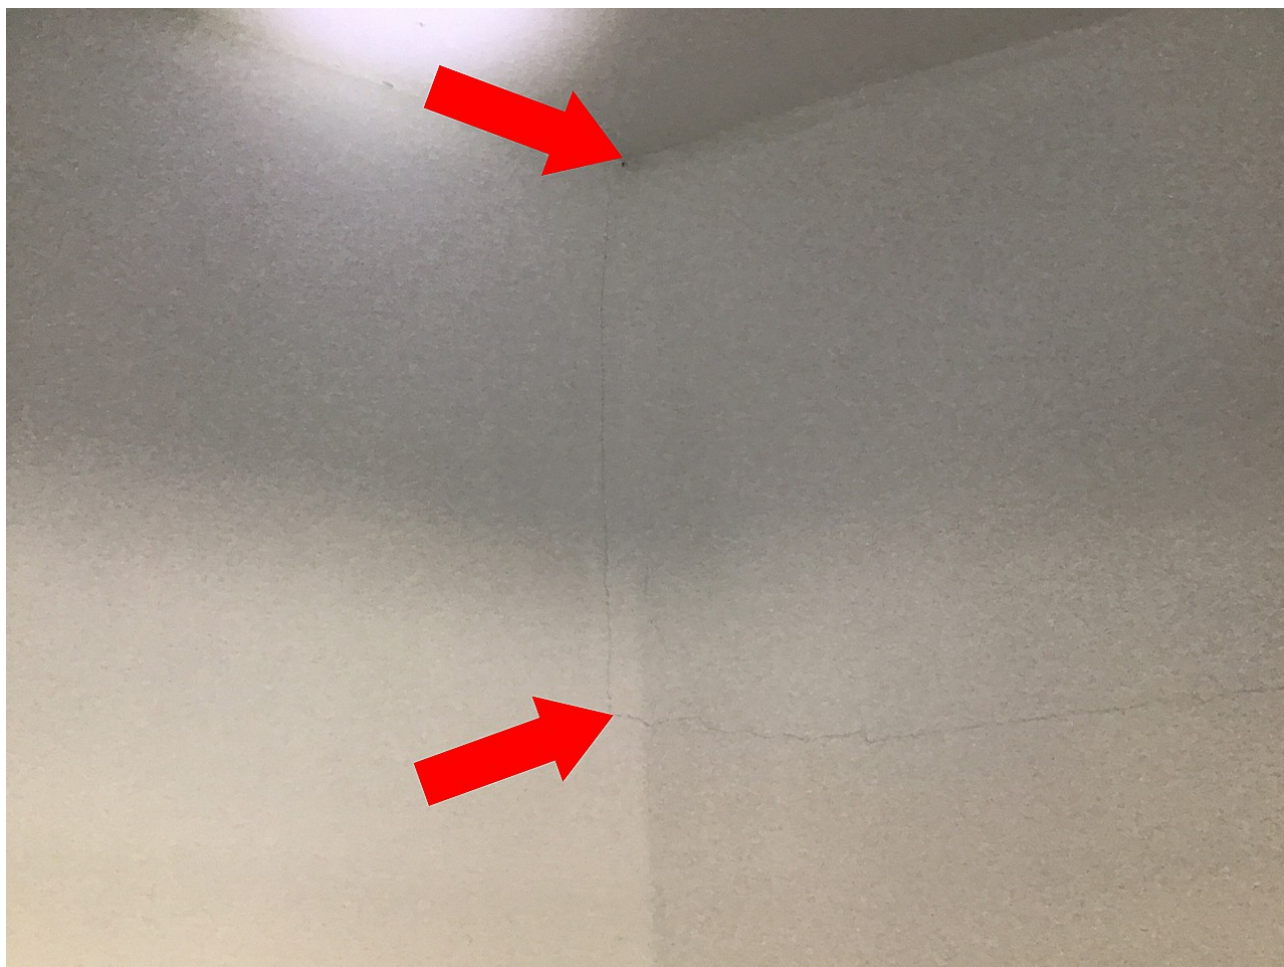
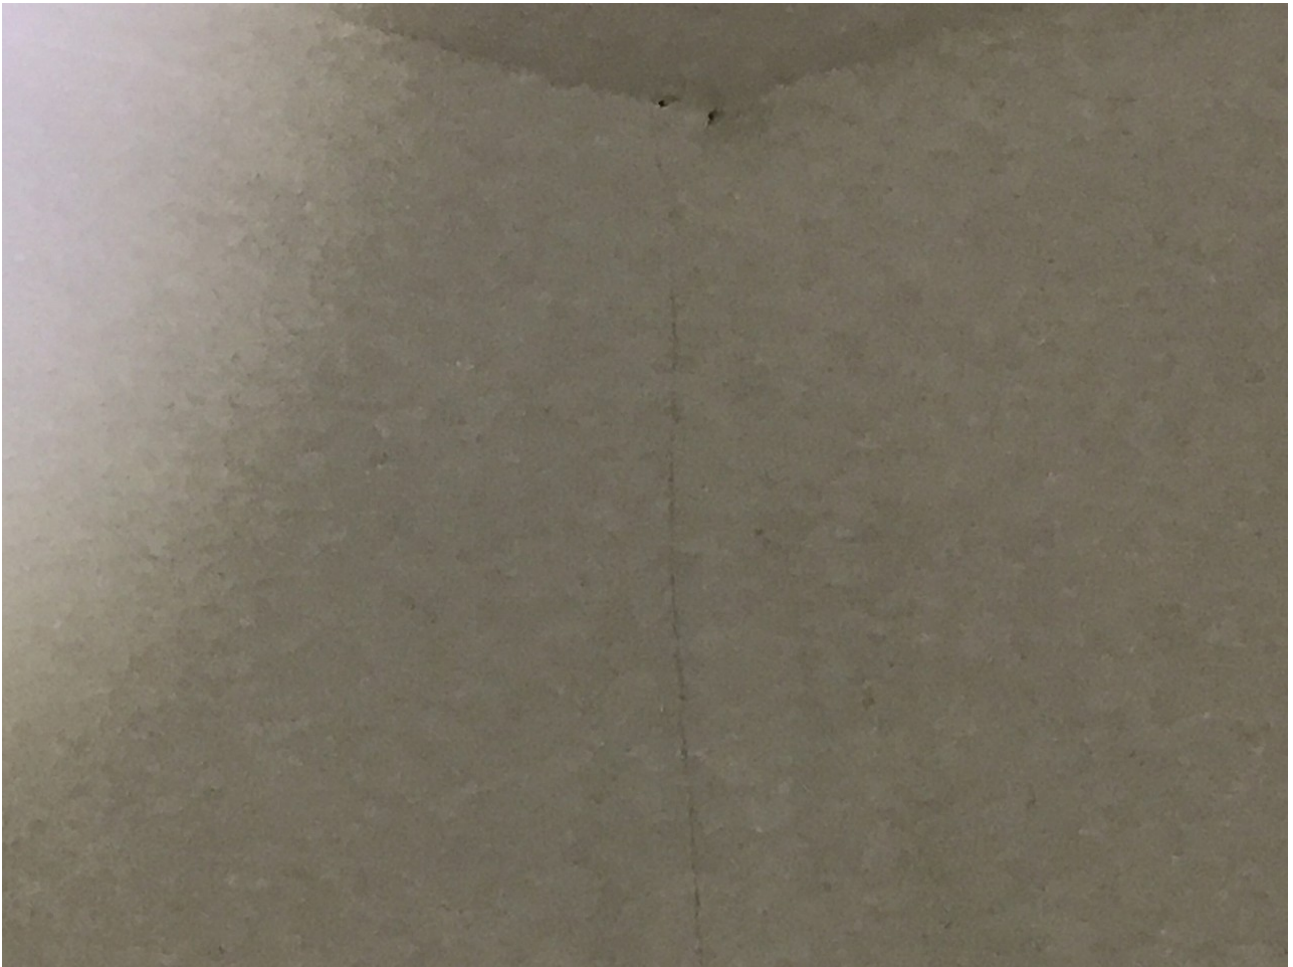
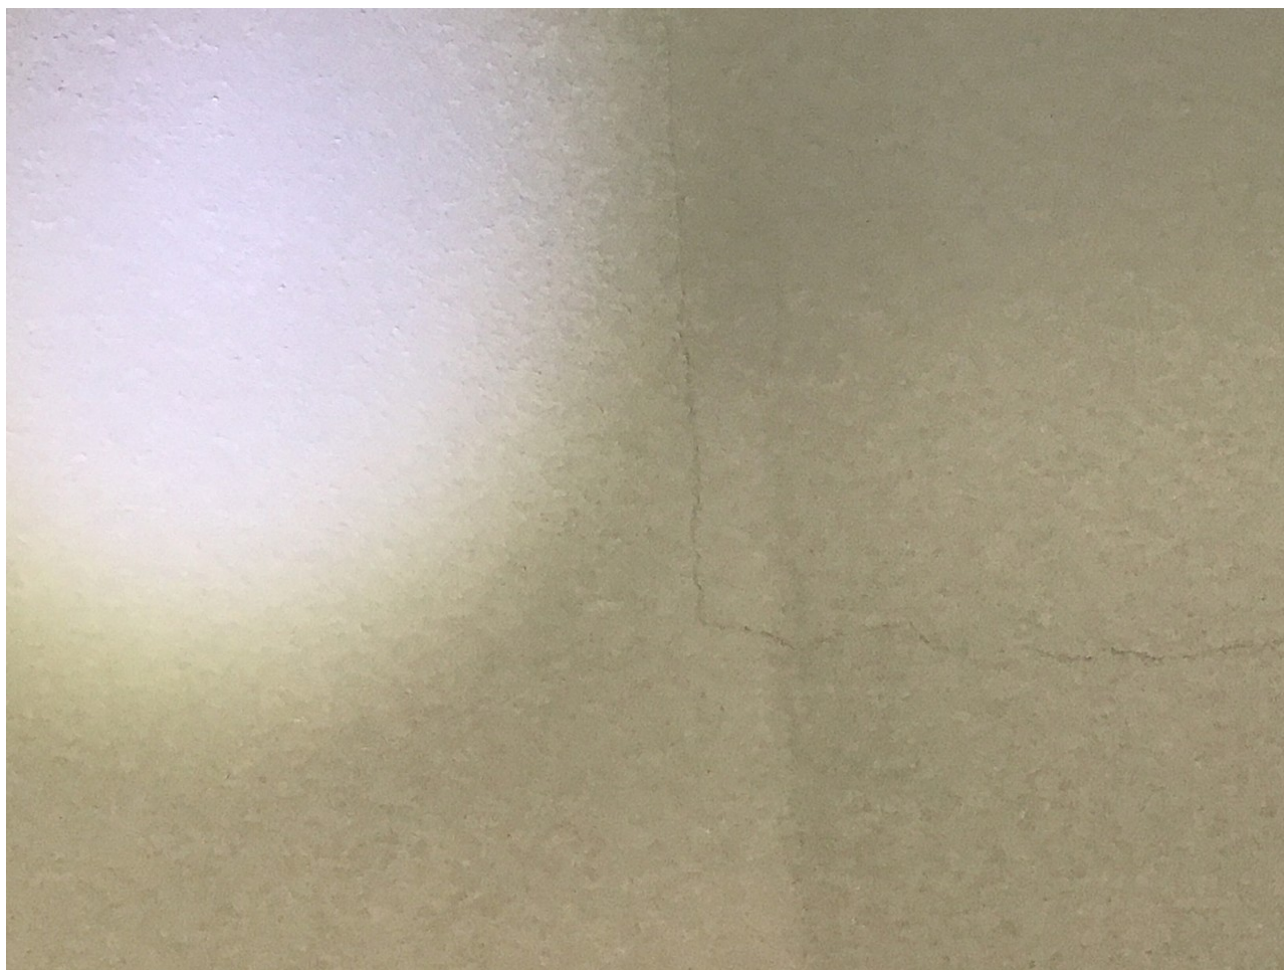
Schade 10

Soort schade	Scheurvorming in binnenmuur
Datum ontstaan schade	Onbekend
Locatie	Binnenkant gebouw
Etage	Begane grond
Vertrek	Keuken
Wand/Plafond/Vloer/Anders:	Wand
Nummer	4

Omschrijving	Er is een grillige, verticale scheur in de wand vanaf het plafond richting het keukenblad. De scheur heeft een totale lengte van 0,5 m1. De wand heeft een totale oppervlakte van 4,2 m2 waarvan 2,6 m2 is afgewerkt met stuc- en sauswerk. De wand betreft een hout skeletbouw wand met gips-beplating.
--------------	--

Is de schade veroorzaakt en/of verergerd door mijnbouw?	Ja
Toelichting:	
Het ontstaan of de verergering van deze schade door trillingen als gevolg van mijnbouwactiviteiten is niet uit te sluiten.

Reparatie	Aantal	Eenheid	Excl.	Incl.	BTW %
stucloper afdekken interieur / vloer	3,0	m2	€ 36,88	€ 44,62	21
overzetten stucwerk wanden t.b.v. sauswerk	2,6	m2	€ 261,93	€ 285,50	9
sauswerk binnenwanden incl. schoonmaken ondergrond	2,6	m2	€ 261,93	€ 285,50	9
toeslag inweefselen	0,2	m2	€ 2,69	€ 2,93	9
Totaal schadebedrag:			€ 563,42	€ 618,56

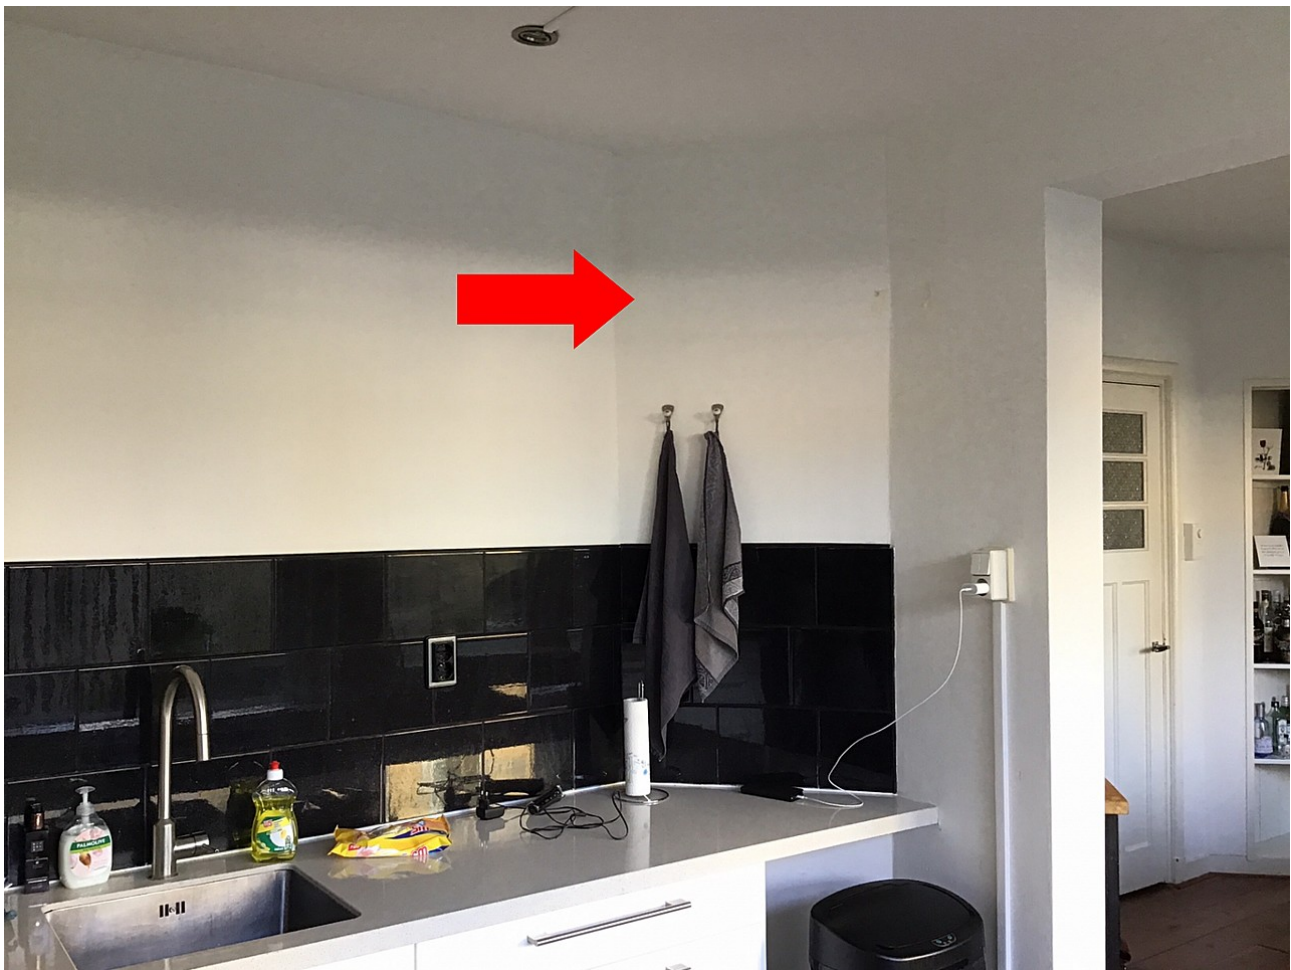
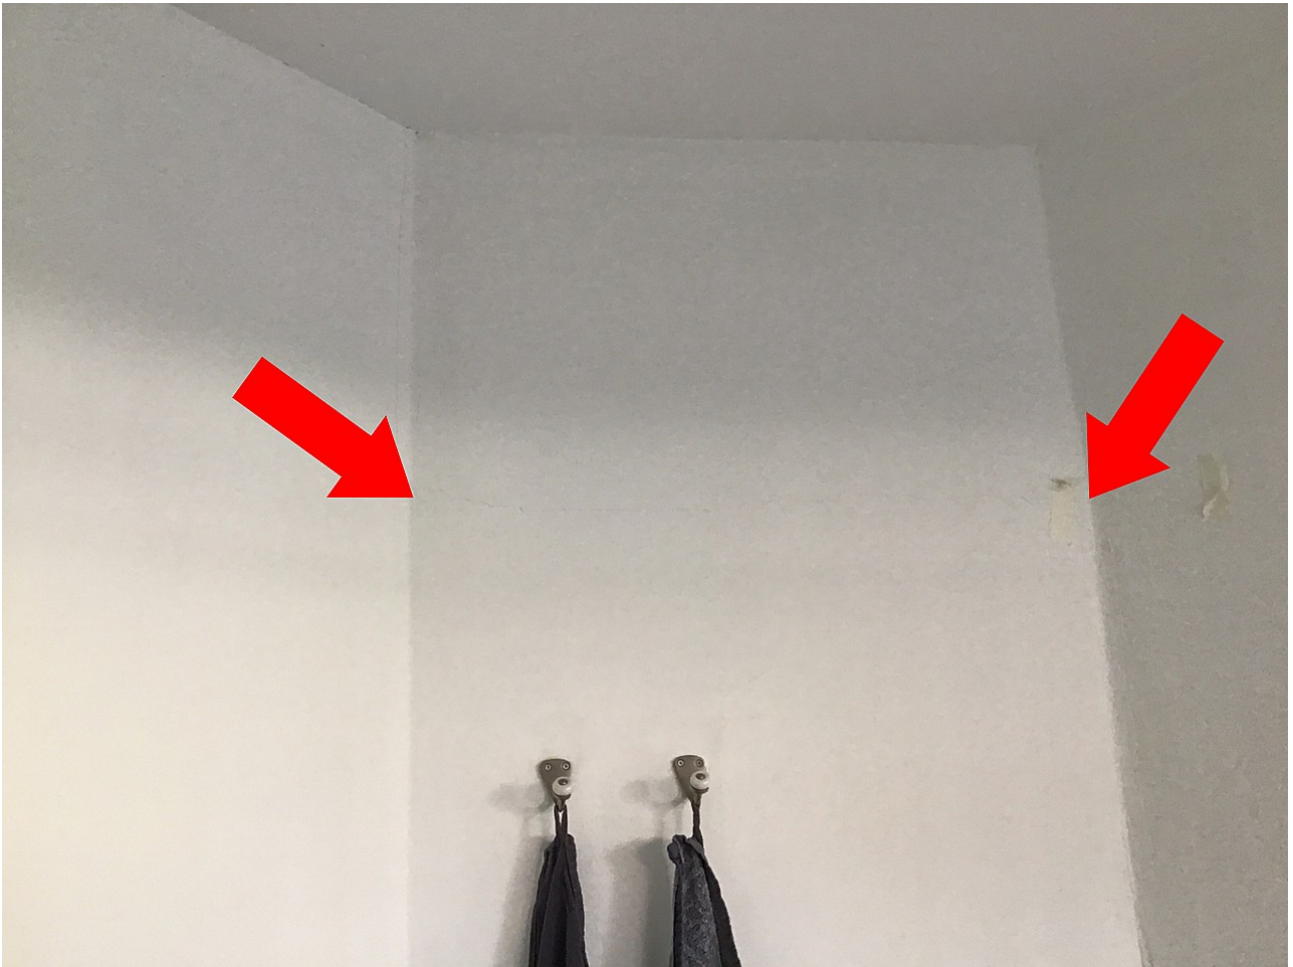
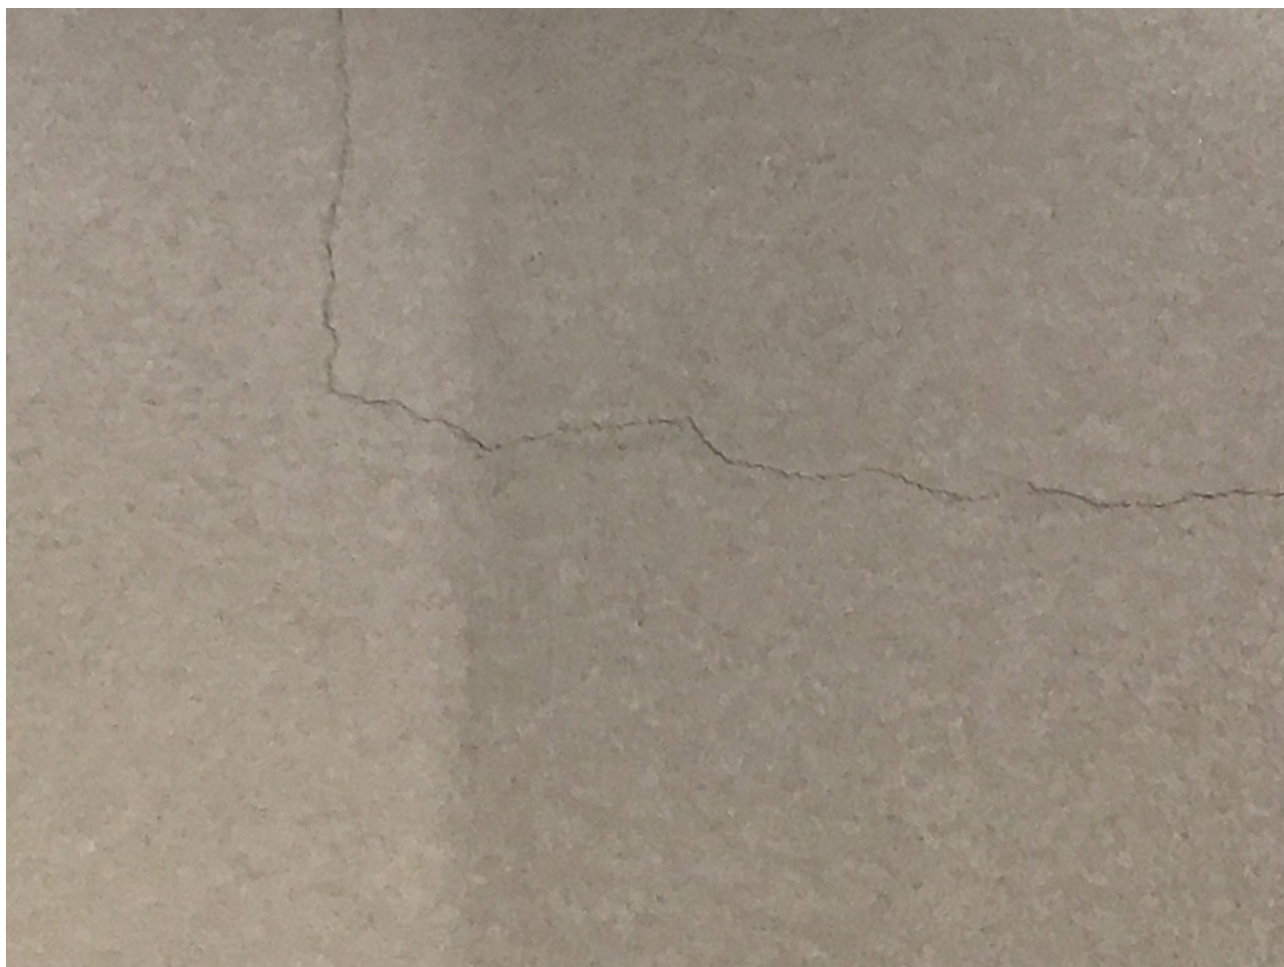
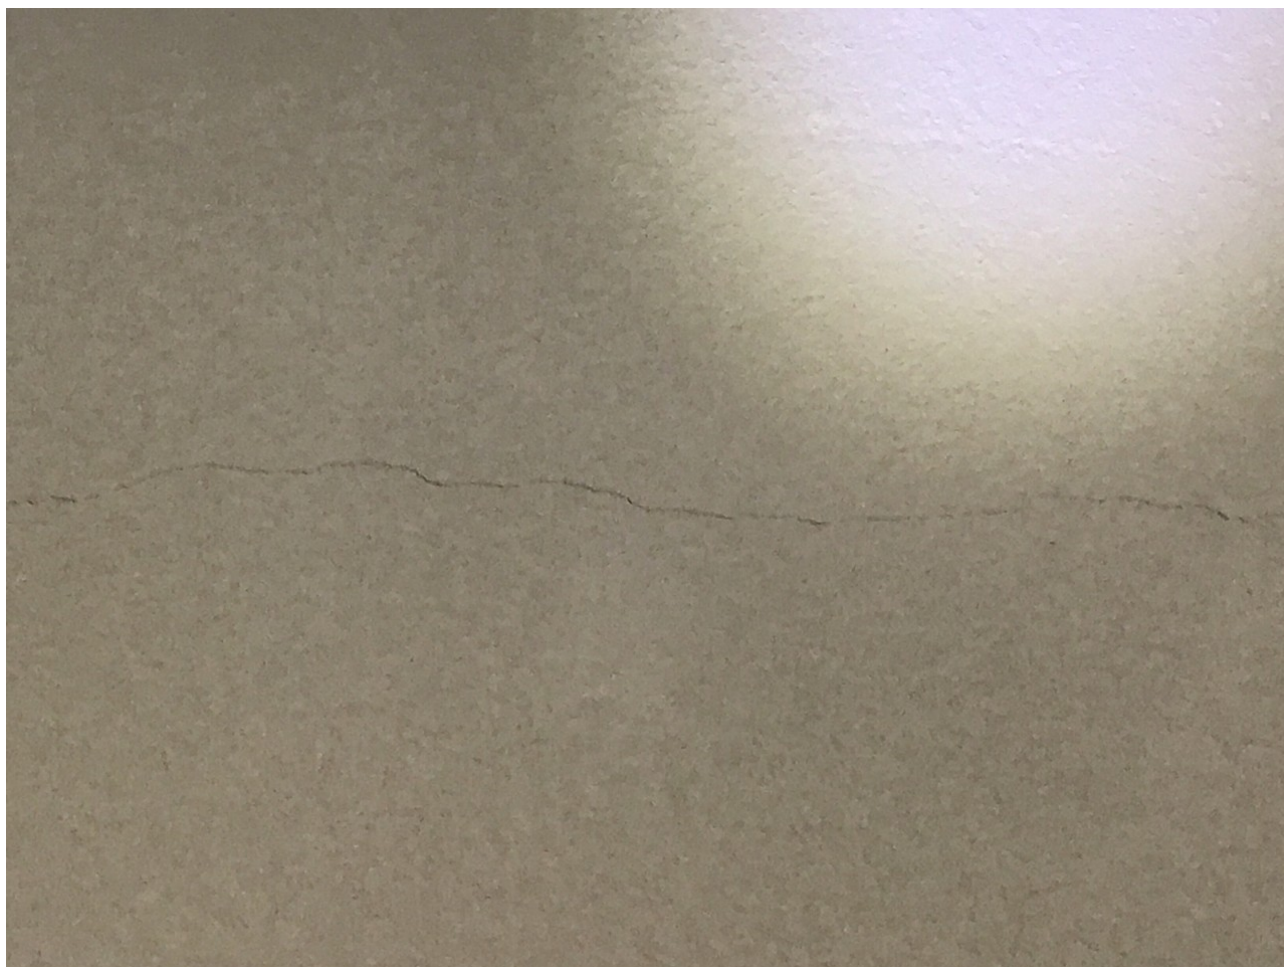
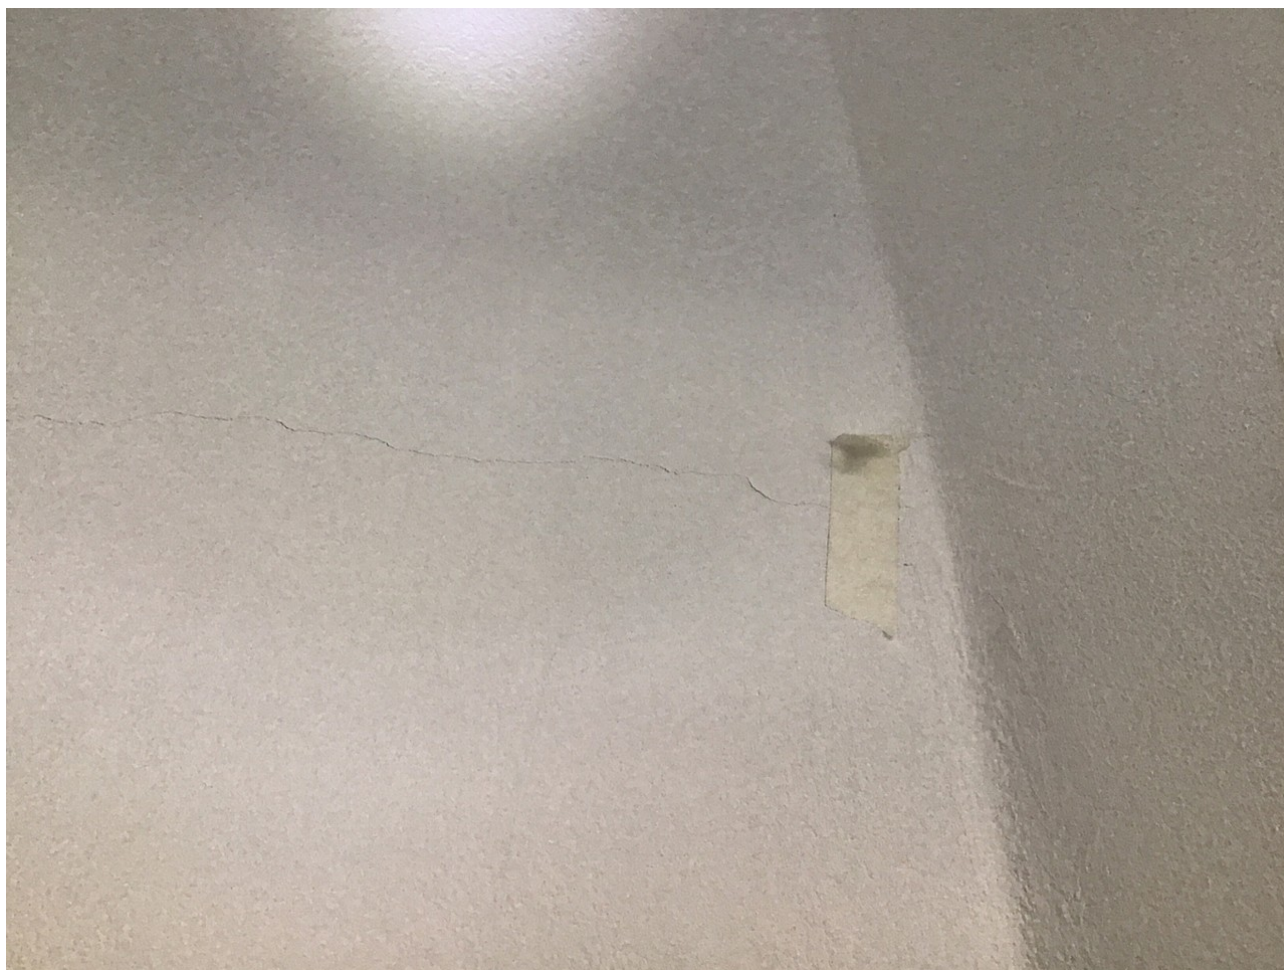
Schade 11

Soort schade	Scheurvorming in binnenmuur
Datum ontstaan schade	Onbekend
Locatie	Binnenkant gebouw
Etage	Begane grond
Vertrek	Keuken
Wand/Plafond/Vloer/Anders:	Wand
Nummer	5

Omschrijving	Er is een grillige, horizontale scheur in de wand vanaf de linker wand tot de rechter wand. De scheur heeft een totale lengte van 0,7 m1. De wand heeft een totale oppervlakte van 1,1 m2 waarvan 0,6 m2 is afgewerkt met stuc- en sauswerk. De wand betreft een hout skeletbouw wand met gips-beplating.
--------------	---

Is de schade veroorzaakt en/of verergerd door mijnbouw?	Ja
Toelichting:	
Het ontstaan of de verergering van deze schade door trillingen als gevolg van mijnbouwactiviteiten is niet uit te sluiten.

Reparatie	Aantal	Eenheid	Excl.	Incl.	BTW %
stucloper afdekken interieur / vloer	2,0	m2	€ 24,58	€ 29,75	21
overzetten stucwerk wanden t.b.v. sauswerk	0,6	m2	€ 60,45	€ 65,89	9
sauswerk binnenwanden incl. schoonmaken ondergrond	0,6	m2	€ 60,45	€ 65,89	9
toeslag inweefselen	0,3	m2	€ 4,03	€ 4,39	9
Totaal schadebedrag:			€ 149,51	€ 165,91
