# Rapport QuickScan Funderingsrisico

Gerard Doulaan 33, 1181WR Amstelveen

**FUNDERINGSRISICO** **Laag**

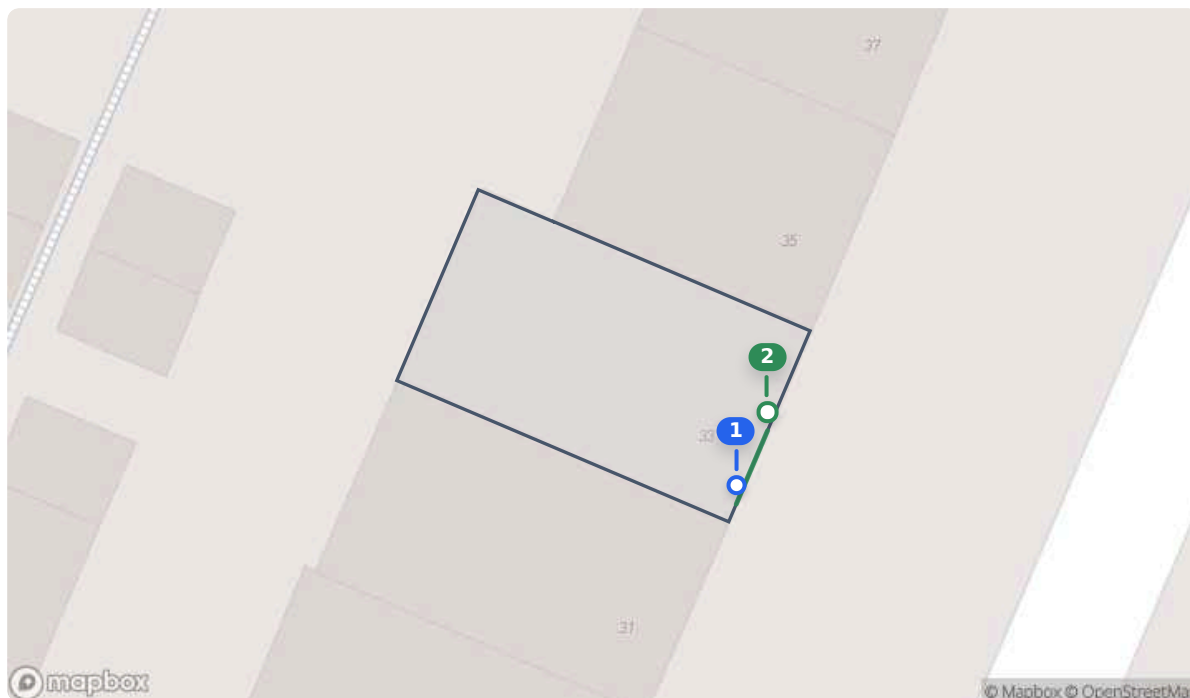
Kaart: Lintvoegmetingen

| Punt | Object | Hoogte | Afstand | Verhouding | Beoordeling |
|---|---|---|---|---|---|
| ★ 2 | Gerard Doulaan 33, 1181WR Amstelveen | 0 mm | 2198 mm | 1:∞ | Nihil |

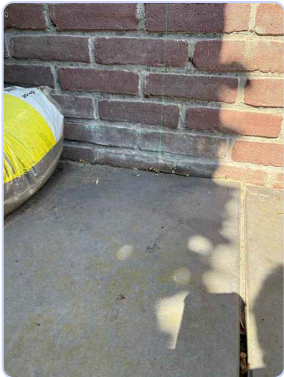
| Punt | Object | Opmerking | Foto |
|---|---|---|---|
| 2 | Gerard Doulaan 33, 1181WR<br>Amstelveen | laser slecht te zien, lintvoeg Horizontaal,<br>geen afwijkingen waargenomen | |

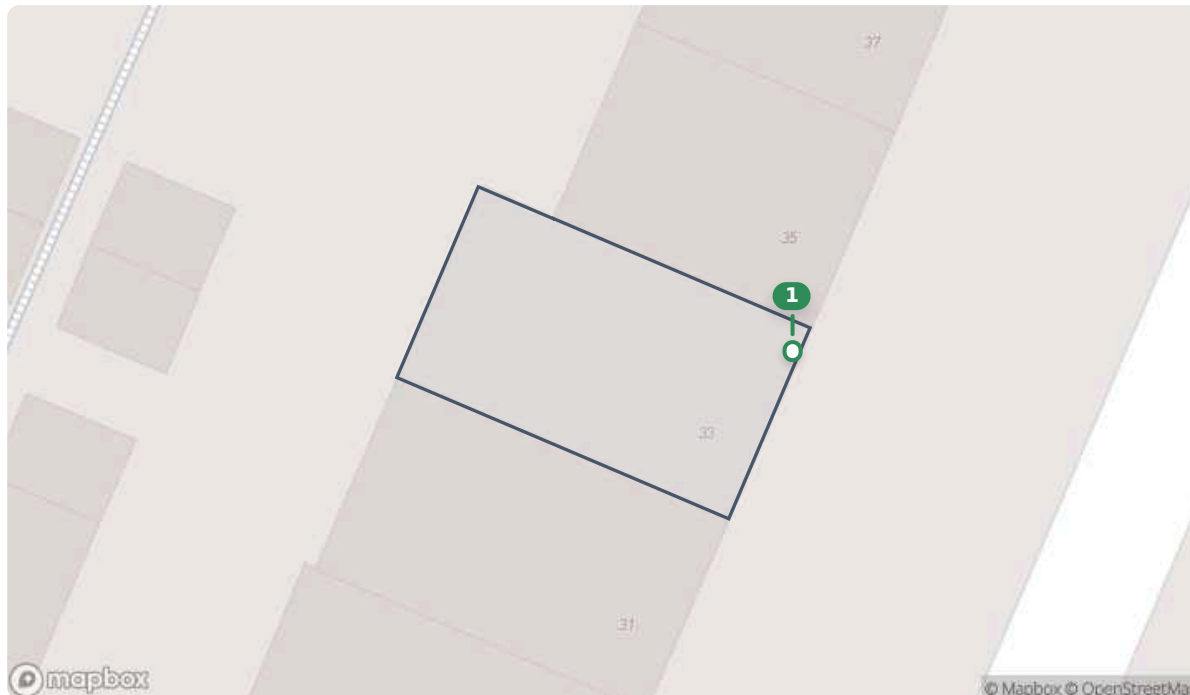
Kaart: Loodmetingen

| Punt | Object | Verplaatsing | Verhouding | Beoordeling |
|---|---|---|---|---|
| ★ 1 | Gerard Doulaan 33, 1181WR<br>Amstelveen | 0,0 mm | 1:∞ | Nihil |

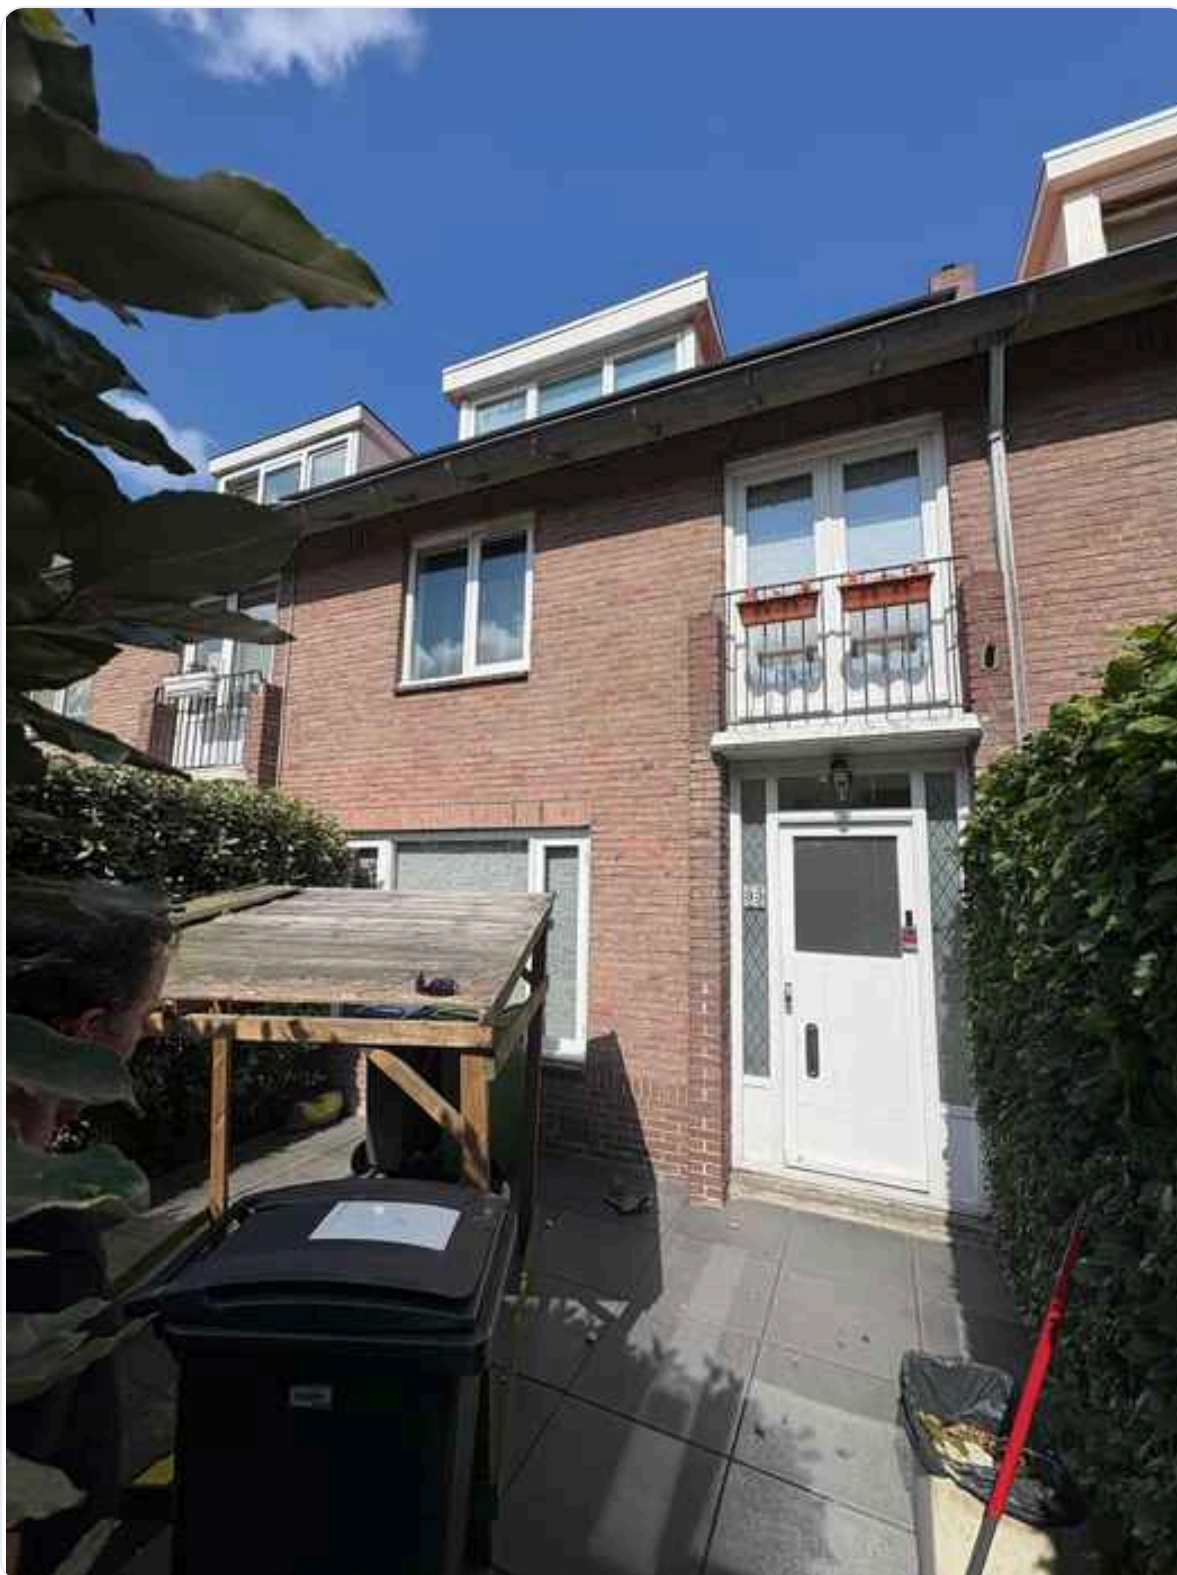
## Aanzicht 1

| Object | Aantal details | Beoordeling<br>maximale scheur |
|---|---|---|
| Gerard Doulaan 33, 1181WR Amstelveen | 0 | Er zijn geen scheuren |

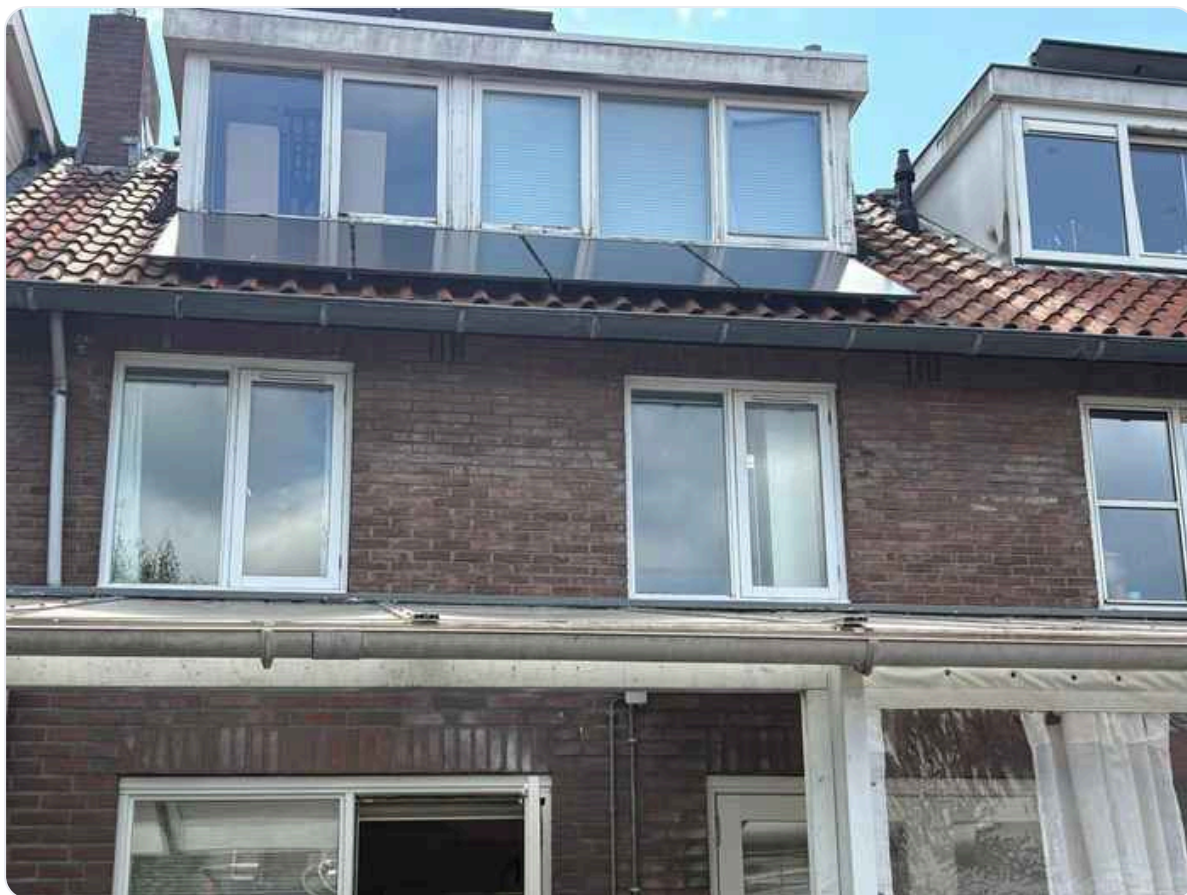
## Aanzicht 2

| Object | Aantal details | Beoordeling<br>maximale scheur |
|---|---|---|
| Gerard Doulaan 33, 1181WR Amstelveen | 0 | Er zijn geen scheuren |

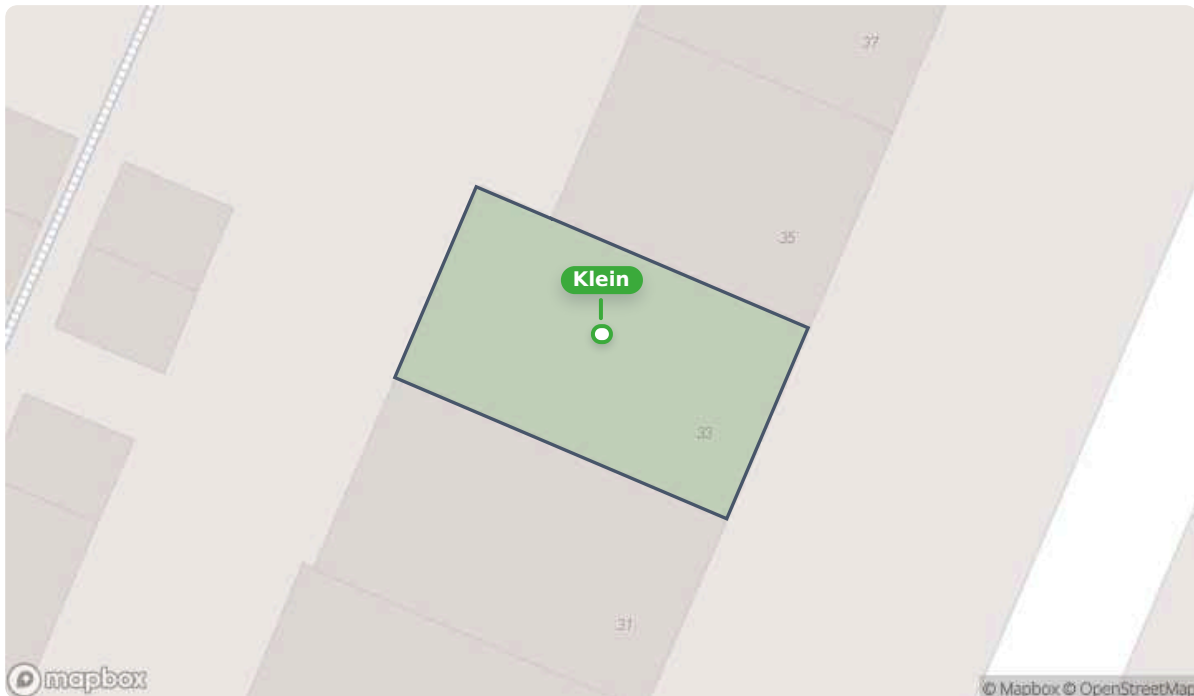
Kaart: Pandzakking

| Object | Bron | Snelheid | Beoordeling |
|---|---|---|---|
| Gerard Doulaan 33, 1181WR Amstelveen | FunderMaps | -0,6 mm/jaar | Klein |
