NULMETING

Opgesteld door Gurbe Visser van DOG

Uitgebracht aan het Instituut
Mijnbouwschade Groningen

Aanvrager	A.S. Brandsma
Zaaknummer	SV-41003
Datum opname	01-12-2021
Datum rapport	03-12-2021

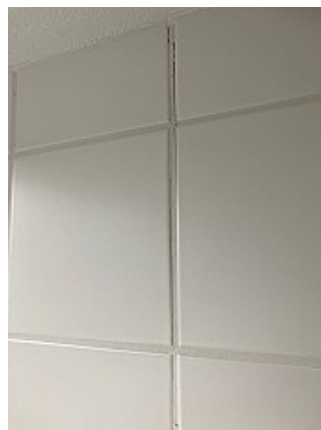
Schade 2

Locatie	Binnenkant gebouw
Bouwlaag	Bouwlaag 2
Vertrek	Badkamer (Vertreknummer: 1)
Schadelocatie:	Wand 4 - In het oppervlak
Materiaal:	Gipsplaat
Afwerking:	Tegelwerk

Soort schade	Scheur
Schadeomschrijving	Er is een enkelvoudige, verticale scheur zichtbaar in de wand in het oppervlak. De scheur heeft een breedte tussen de 1 mm en 3 mm en een totale lengte van 0,3 m1.

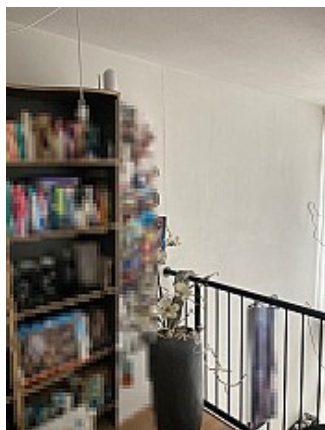
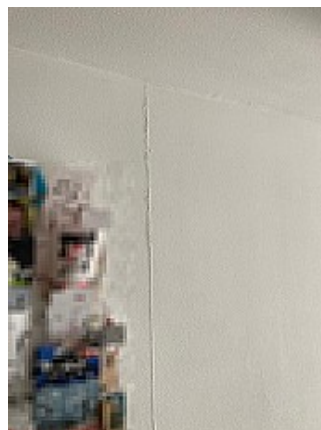
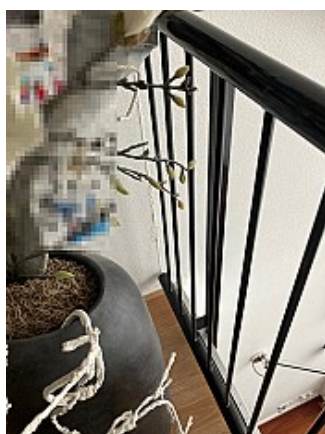
Schade 3

Locatie	Binnenkant gebouw
Bouwlaag	Bouwlaag 1
Vertrek	Vide (Vertreknnummer: 2)
Schadelocatie:	Wand 2 - In het oppervlak
Materiaal:	Gipsplaat
Afwerking:	Spackwerk

Soort schade	Scheur
Schadeomschrijving	Er is een enkelvoudige, verticale en rechte scheur zichtbaar in de wand in het oppervlak. De scheur heeft een breedte tussen de 1 mm en 3 mm en een totale lengte van 2,5 m1.

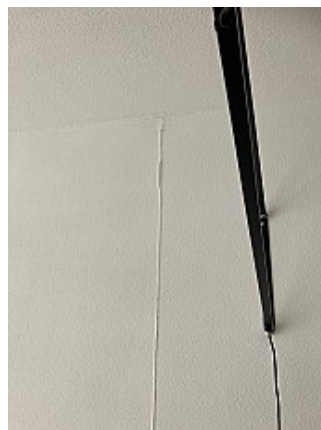
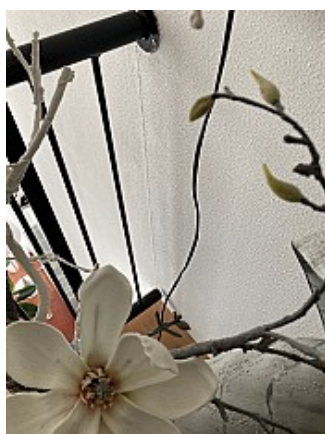
Schade 4

Locatie	Binnenkant gebouw
Bouwlaag	Bouwlaag 1
Vertrek	Vide (Vertreknnummer: 2)
Schadelocatie:	Wand 4 - In het oppervlak
Materiaal:	Gipsplaat
Afwerking:	Spackwerk

Soort schade	Scheur
Schadeomschrijving	Er is een enkelvoudige, verticale en rechte scheur zichtbaar in de wand in het oppervlak. De scheur heeft een breedte tussen de 1 mm en 3 mm en een totale lengte van 2,5 m1.

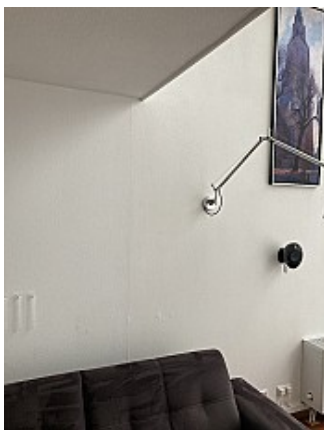
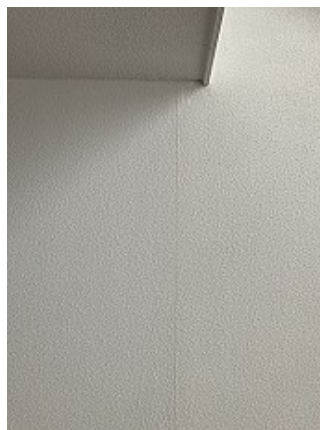
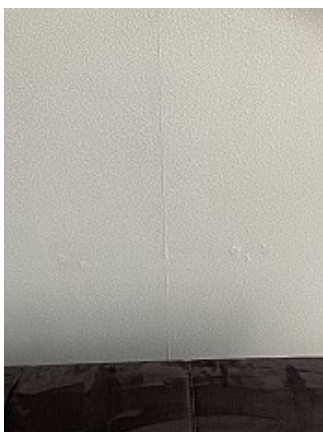
Schade 5

Locatie	Binnenkant gebouw
Bouwlaag	Bouwlaag 0
Vertrek	Woonkamer (Vertreknummer: 2)
Schadelocatie:	Wand 2 - In het oppervlak
Materiaal:	Gipsplaat
Afwerking:	Spackwerk

Soort schade	Scheur
Schadeomschrijving	Er is een enkelvoudige, verticale en rechte scheur zichtbaar in de wand in het oppervlak. De scheur heeft een breedte tussen de 1 mm en 3 mm en een totale lengte van 2,5 m1.

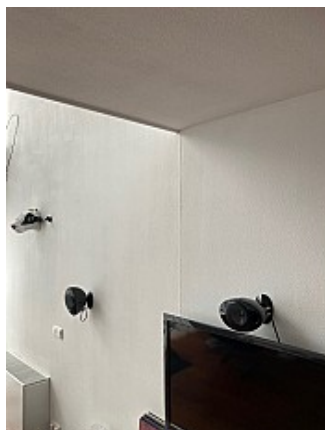
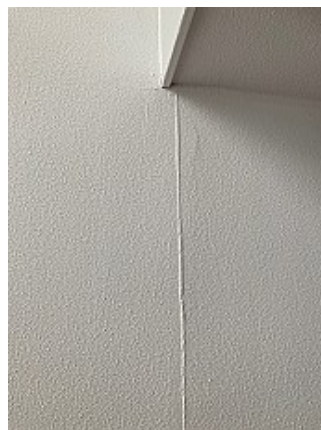
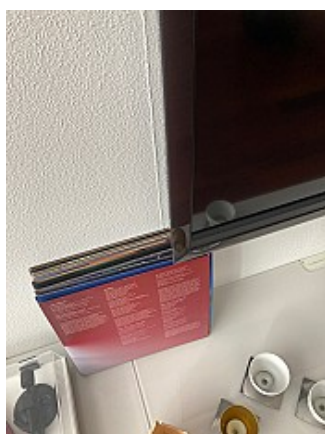
Schade 7

Locatie	Binnenkant gebouw
Bouwlaag	Bouwlaag 0
Vertrek	Woonkamer (Vertreknummer: 1)
Schadelocatie:	Wand 4 - In het oppervlak
Materiaal:	Gipsplaat
Afwerking:	Spackwerk

Soort schade	Scheur
Schadeomschrijving	Er is een enkelvoudige, verticale en rechte scheur zichtbaar in de wand in het oppervlak. De scheur heeft een breedte tussen de 1 mm en 3 mm en een totale lengte van 2,5 m1.
