Rapport

van het bouwkundig onderzoek
uitgevoerd aan:

Gortstraat 34
3905 BE Veenendaal

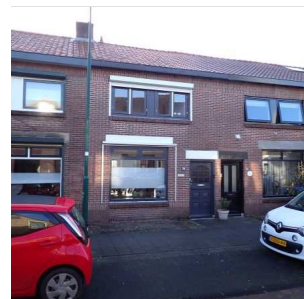
Voor zover visueel waarneembaar zijn er tijdens de keuring geen afwijkingen aan het metselwerk geconstateerd. Dit onderdeel / voorziening verkeert in goede conditie en kan functioneren.

Beoordeling: **Goed**

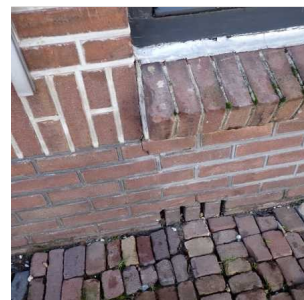
Scheurvorming

Deze schade/scheurvorming is beperkt van aard en vormt geen constructief risico. De scheuren kunnen het gevolg zijn van natuurlijke werking van materialen of lichte zettingen van het gebouw. Hoewel herstel constructief gezien niet noodzakelijk is, kan er – indien gewenst – wel worden gekozen voor een esthetisch herstel om het aanzicht te verbeteren.

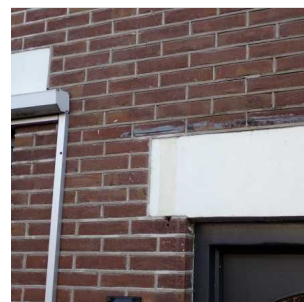
De conditie van de detaillering

Door aanwezigheid van verschillende materialen zonder aanwezigheid van dilataties is er een risico dat door uitzetting en krimp van materialen scheurvorming gaat ontstaan. Bij voorkeur is deze dilatatie voorzien van een elastische kit. In dit geval zijn deze dilataties niet aanwezig.

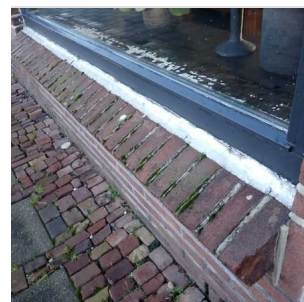
Er is vuil/mosgroei aanwezig. Geadviseerd wordt om dit te verwijderen. Dit vanwege de vochtuishouding en de versnelling van het vervuilingproces, met aantasting en dus mogelijke schade tot gevolg. Als preventieve maatregel adviseren wij het mos te verwijderen en het materiaal te hydrofoberen.

Beoordeling: **Voldoende**

1 - 5 jaar: € 105

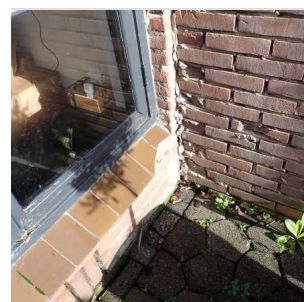
De conditie van de waterkerende voorziening

Er ontbreken onderdelen aan de raamdorpel en/of waterslag of er is overige schade. Hierdoor kan het geheel niet als bedoeld functioneren en is er een verhoogd risico op inwatering of gevolgschade aanwezig. De ontbrekende onderdelen dienen daar waar nodig alsnog aangebracht te worden en gebreken herstellen.

Beoordeling: **Voldoende**

1 - 5 jaar: € 90

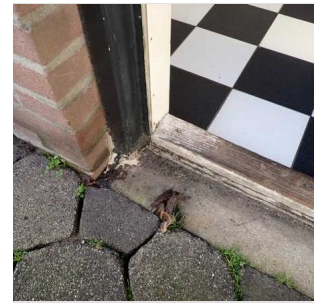
Bij de voor en achterdeur is een verhoogt risico op inwateren onder de deur/dorpel door.
Hier regulier controleren of het geen aanpassen

Beoordeling: **Voldoende**

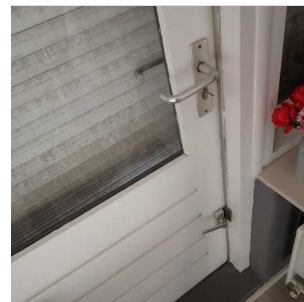
Er is op basis van een steekproefsgewijze controle vastgesteld dat één of meerdere ramen/deuren klemt of aanloopt bij het openen en afsluiten. Regulier onderhoud is noodzakelijk. Mogelijk kan het gebrek worden verholpen worden middels afstellen. Daarnaast is het van belang dat de bewegende onderdelen periodiek worden onderhouden en gereinigd.

Beoordeling: **Voldoende**

1 - 5 jaar: € 120

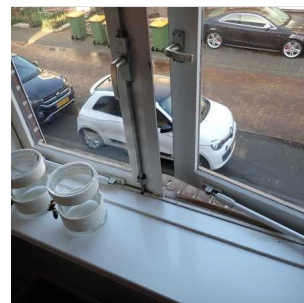
Er is op basis van een steekproefsgewijze controle vastgesteld dat het hang- en sluitwerk van één of meerdere ramen en/of deuren niet naar behoren functioneert en/of (gedeeltelijk) ontbreekt. Regulier onderhoud is noodzakelijk. De geconstateerde gebreken dienen te worden hersteld en, indien nodig, moeten onderdelen worden vervangen. Daarnaast is het van belang dat de bewegende onderdelen periodiek worden onderhouden en gereinigd.

Beoordeling: **Voldoende**

1 - 5 jaar: € 165

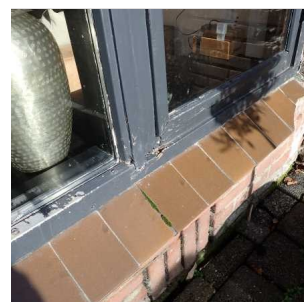
Houtrot

In dit onderdeel is houtrot of overige gebreken aangetroffen. Herstel dient te worden uitgevoerd, waarbij de rotte/ beschadigde onderdelen dienen te worden vervangen. Echter blijkt regelmatig dat o.a als gevolg van het aanwezige schilderwerk de exacte schade zal pas zichtbaar wordt tijdens de herstelwerkzaamheden en kan het noodzakelijk zijn meer onderdelen of het gehele element te vervangen, wat kan leiden tot hogere kosten.

Beoordeling: **Onvoldoende**

direct (3 - 12 mnd): € 2.160

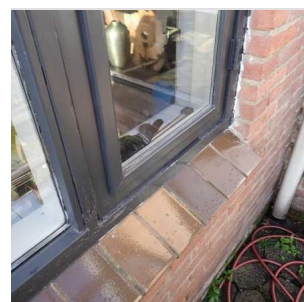
Houtrot / schade

In dit onderdeel is houtrot aangetroffen. Na verwijderen van houtrot kan het onderdeel hersteld worden. Echter blijkt regelmatig dat mede als gevolg van het aanwezige schilderwerk de exacte schade pas zichtbaar wordt tijdens de herstelwerkzaamheden. Uitgebreider herstel of (gedeeltelijke) vervanging kan noodzakelijk blijken, wat kan leiden tot hogere kosten.

Beoordeling: **Onvoldoende**

direct (3 - 12 mnd): € 660

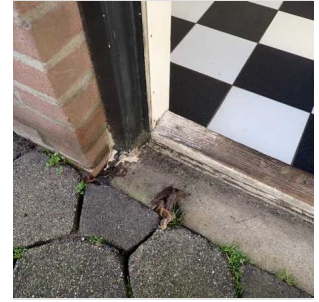
Onderdelen in straatwerk/grond

Kozijndorpels en/of kozijnonderdelen liggen onder het maaiveld c.q. de straat of tuinafwerking. Hierdoor wordt het kozijnhout belast en kan vocht optrekken (capillair) in het kozijnhout. Dit is uiteraard geen gewenste situatie. Het kozijnhout dient vrij te zijn van en dus niet in contact te staan met materialen zoals grind, grond, zand en dergelijke. Dit gebrek dient spoedig te worden hersteld. De kozijnonderdelen dienen geheel 'vrij' te kunnen ventileren aan de buitenzijde van het gebouw.

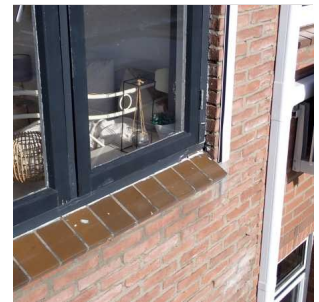
De isolerende beglazing is niet afgewerkt met een ventilerende glaslat. Dit geeft een verhoogd risico op condensatie en houtrot in de glassponning. Bij oude beglazing is deze sponning doorgaans volledig afgekit. Het aanbrengen van een geventileerde glaslat heeft dan geen nut. Dit is echter pas zichtbaar na verwijdering van de glaslaten.

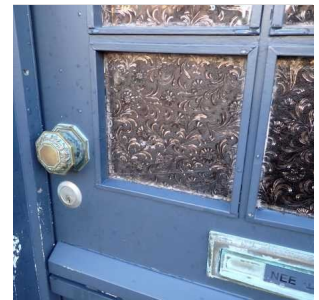
Breuk in beglazing

Beoordeling: **Onvoldoende**

direct (3 - 12 mnd): € 130

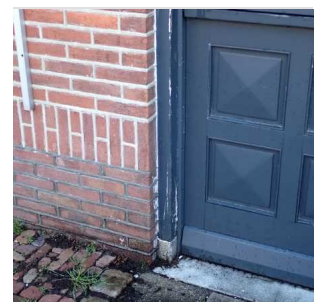
De conditie van het schilderwerk

Het schilderwerk behoeft onderhoud. Hierbij dienen (indien nodig) de kwetsbare onderdelen zoals liggende delen en verbindingen, extra behandeld te worden. Ook dient er mogelijk herstel uitgevoerd te worden aan zwakke plekken.

Beoordeling: **Onvoldoende**

direct (3 - 12 mnd): € 3.800

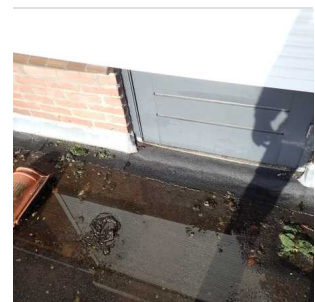
Beoordeling: **Slecht**

direct (0 - 2 mnd): € 240

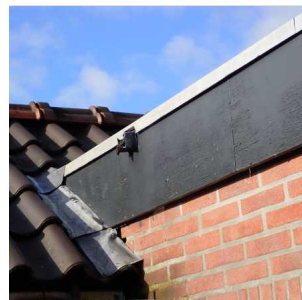
Conditie van de HWA (regenpijp)

De doorvoer van de hemelwaterafvoer vertoont diverse gebreken. Deze gebreken dienen te worden hersteld. Let op: bij het herstellen van de doorvoer kan blijken dat deze toch in het geheel dient te worden vervangen.

direct (3 - 12 mnd): € 230

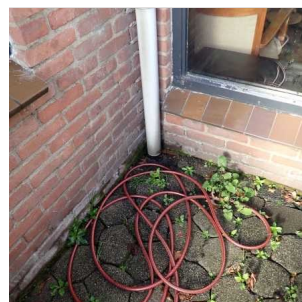
Niet aangesloten op riolering

De hemelwaterafvoer is niet aangesloten op een riolering en loost direct op het maaiveld langs de gevel. Uiteraard is dit geen ideale situatie. Deze wateroverlast kan nabij de gevel in en/of buiten het object zorgen voor vochtproblemen. Indien mogelijk dient deze afvoer alsnog aangesloten te worden op een afvoersysteem of op de riolering. Indien dit niet mogelijk blijkt, dient in elk geval het water zover mogelijk van de gevel 'afgehouden' te worden.

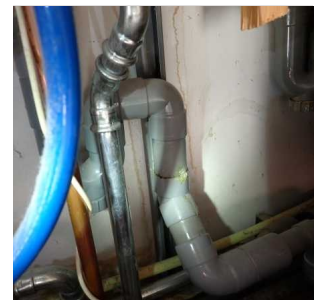
Lekkage/gebrek

Er is een gebrek/lekkage aan het condens afvoer systeem. Herstel door een installateur is noodzakelijk zodat het systeem weer naar behoren kan functioneren.

direct (0 - 2 mnd): € 120

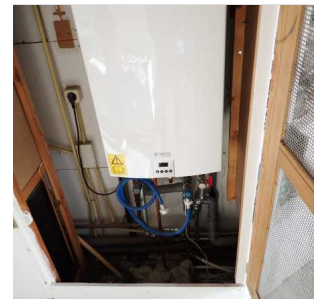
Onderhoud

De opwekker is niet, of niet aantoonbaar periodiek onderhouden en gekeurd volgens de Gasketelwet. Er wordt geadviseerd de opwekker te laten onderhouden door een gecertificeerd installateur. De kosten voor onderhoud vallen binnen een gemiddeld onderhoudscontract.

direct (3 - 12 mnd): € 260

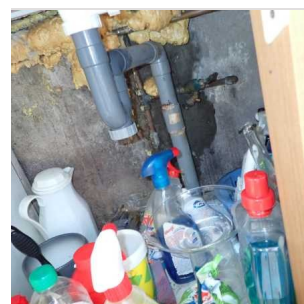
Lekkage afvoer

direct (0 - 2 mnd): € 35
