*Kenmerk* : 2303.16-RAP-03  
*Datum* : 20 juli 2012

*Betreft* : **Onderzoek naar de huidige conditie van de begane grondvloer Grevelingen 103 te Alphen aan den Rijn**

Opdrachtgever : Driestar te Utrecht  
Projectadres : Grevelingen 103 te Alphen aan den Rijn  
Rapportnummer : 2303.16-RAP-03

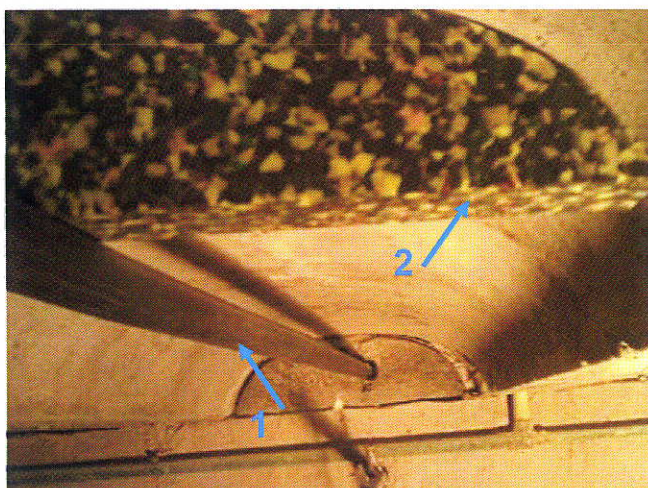
Alle spankabels staan nog goed onder spanning en vertonen geen gebreken. De Kwaaitaalelementen die op deze wijze zijn ondersteund, vertonen ter hoogte van de ribben visuele gebreken in de vorm van scheuren, roestuitbloeiingen, losse en blootliggende betondekking. Het schadeproces aan deze ribben gaat – zoals verwacht – ook gewoon door. Het naspansysteem heeft de constructieve functie van de wapening in de desbetreffende vloerelementen echter volledig overgenomen en functioneert goed. Reparaties of aanvullende maatregelen zijn hier daarom niet nodig.

Foto 3. Onderzijde BG vloer met intact naspansysteem. Spankabel (1) en kunststof drukklok (2) in spiegel van Kwaaitaal vloerelement. BG vloer met intact naspansysteem. Spankabel (1) door kopschot.

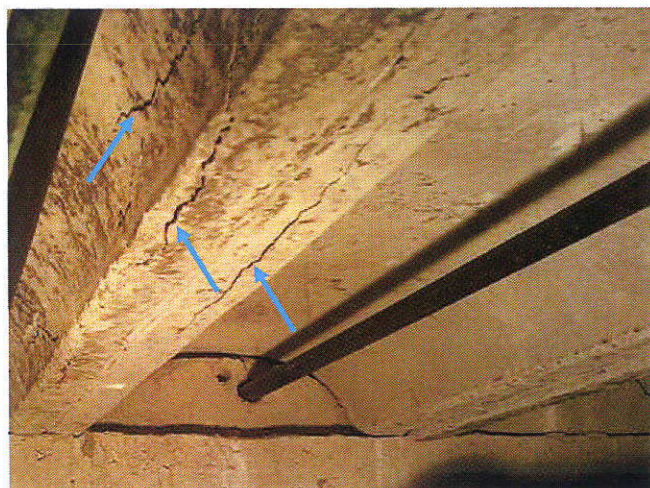
Foto 4. Onderzijde BG vloer met intact naspansysteem. Spankabel door kopschot. Scheurvorming beton in rib van vloerelement.
