## INSPECTIE EN HERSTEL VAN KWAAITAAAL VLOERELEMENTEN

Grevelingen 103  
Stromenwijk te Alphen aan den Rijn

Rapport

A905110/R20021142-gr103/MSw/GSc/YCo

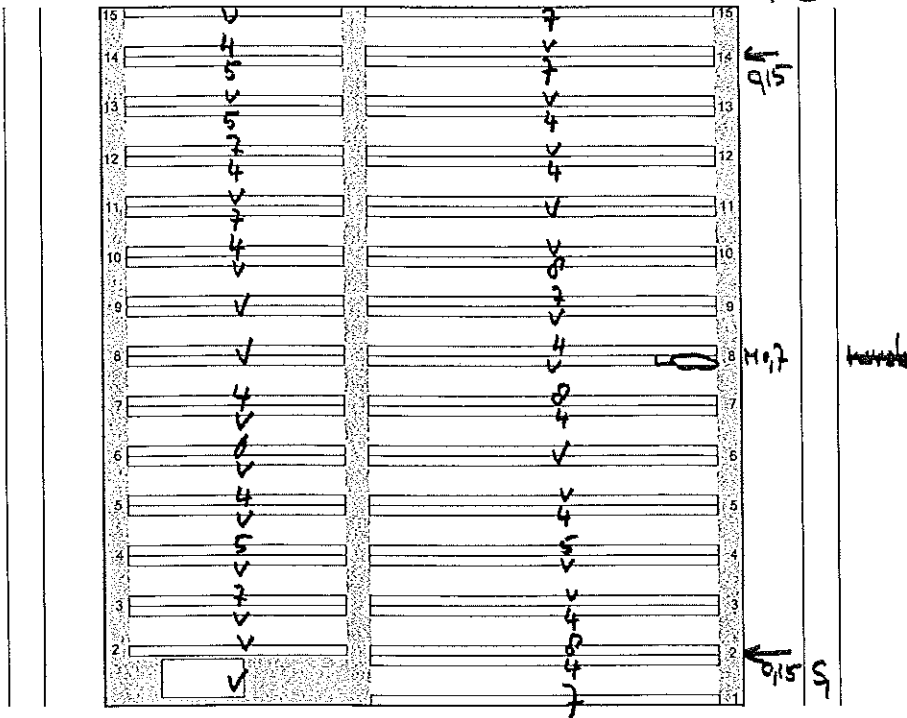
## BIJLAGE 1: INSPECTIE- EN HERSTELFORMULIER

Bij de opname is geconstateerd dat de begane grondvloer is opgebouwd uit Kvaaitaal vloerelementen. In 21 van de 27 elementen, is door chloride veroorzaakte schade geconstateerd. De schade bestaat hoofdzakelijk uit:

- lichte scheuren en op een enkele plaats losliggende dekking (klasse 4-6).
- zware scheuren en losliggende dekking (klasse 7-9).

**wordt hersteld met spankabels**

- Ondersteunen met een opspanligger. Er moet 1 ligger worden geplaatst.
- De overige elementen moeten worden ondersteund met behulp van een spansysteem.

In Bijlage 1 is in de kantlijn aangegeven welk herstel, conform het bovenstaande advies, is uitgevoerd. Het herstel is uitgevoerd door BIM en gecontroleerd door INTRON.
