INSPECTIE EN HERSTEL VAN KWAAITAAL VLOERELEMENTEN

Vogelwijk te Boskoop:
Grutoplein 1

Ons kenmerk / Our reference A909250/R20030021-gr1/JVI/Mwe

Datum / Date 07-05-2003

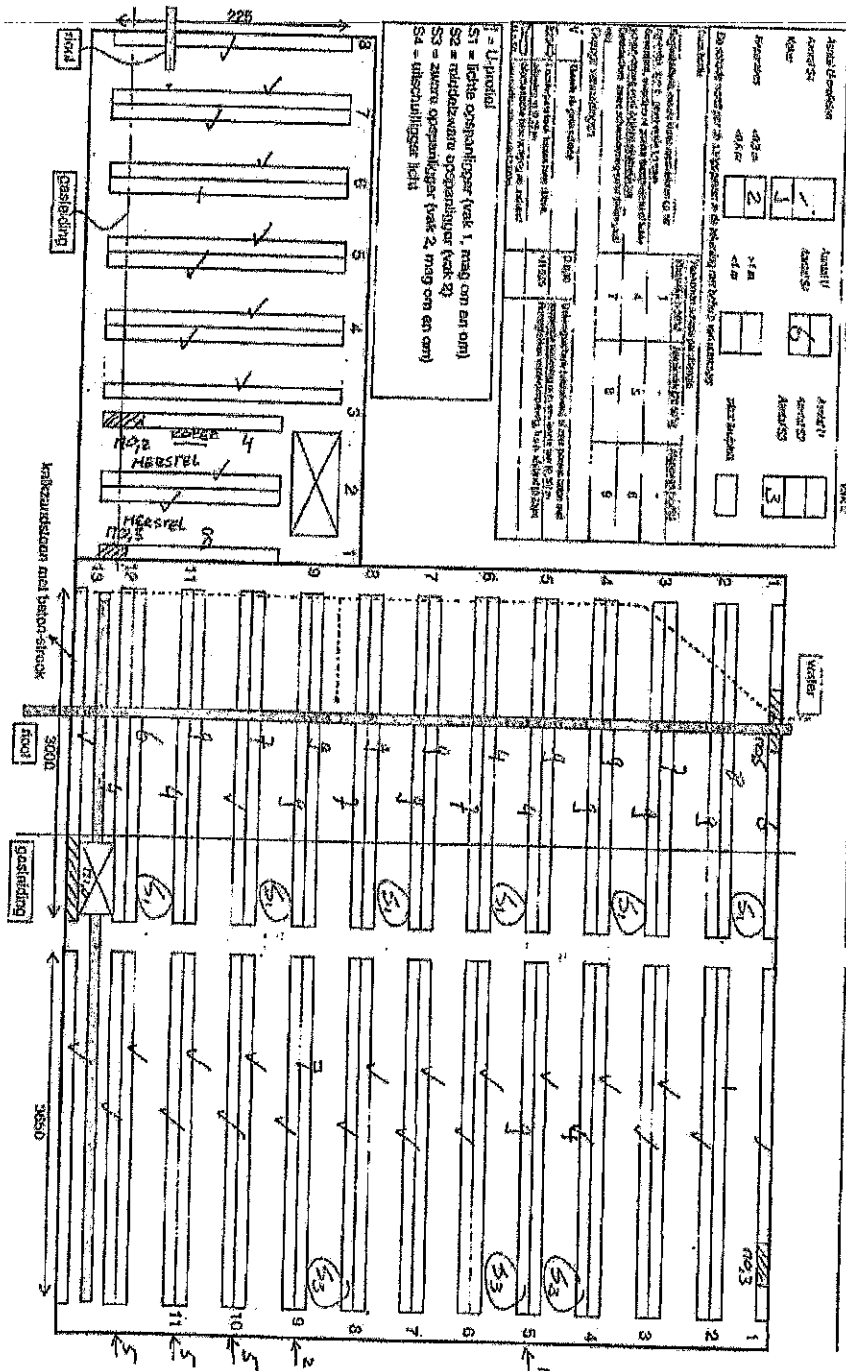
BIJLAGE 1: INSPECTIE- EN HERSTELFORMULIER

Bij de opname is geconstateerd dat de begane grondvloer is opgebouwd uit Kwaaitaal vloerelementen. In 19 van de 31 elementen is door chloride veroorzaakte schade geconstateerd. De schade bestaat hoofdzakelijk uit:

- Enkele kleine roestvlekken op het oppervlak (klasse 1);
- Lichte scheuren en op een enkele plaats losliggende dekking (klasse 4-6);
- Zware scheuren en losliggende dekking (klasse 7-9).

In de kwaaitaalelementen is een dussdanige schade aangetroffen dat door corrosie, nu of in de toekomst, de veiligheid onacceptabel klein wordt (zie Bijlage 4). Herstel is dan ook noodzakelijk.

- Ondersteunen met een lichte opspanligger (S1): er moeten 6 lichte opspanliggers geplaatst worden;
- Ondersteunen met een zware opspanligger (S3): er moeten 3 zware opspanliggers geplaatst worden..

In Bijlage 1 is op het formulier aangegeven welk herstel, conform het bovenstaande advies, is uitgevoerd. Het herstel is uitgevoerd door Aannemersbedrijf BIM B.V. en gecontroleerd door INTRON. Bij de controle zijn geen bijzonderheden aangetroffen. Het werk is hiermee opgeleverd en akkoord bevonden.
