**TAXATIERAPPORT BEVINGSCHADE  
MELDING 53035  
HALMSTRAAT 16, 9745 BC GRONINGEN**

**16 maart 2015**

| Melding nummer | 53035 |
|---|---|
| Project | Trillingschade Noord-Groningen |

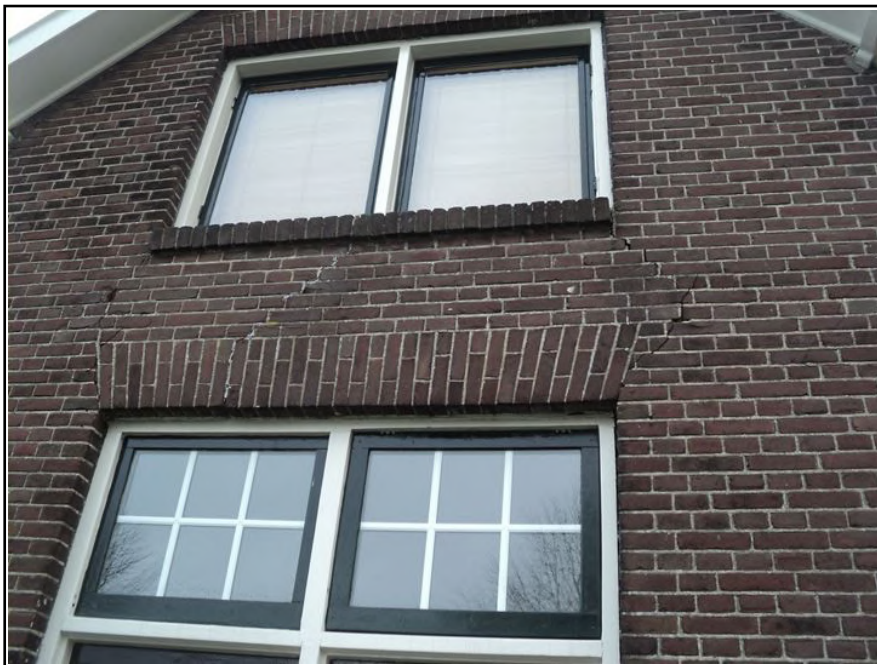
| Nr | Foto | Schade | Locatie | Categorie | Oorzaak gebrek |
|---|---|---|---|---|---|
| 1 | 53035 (3), 53035 (5),<br>53035 (7), 53035 (8),<br>53035 (9) | 2. Matige scheur:<br>Scheurvorming in<br>gevelmetselwerk 4st<br>trapsgewijs | Voorgevel tussen kozijnen | B | Zettingsschade verergerd door<br>een beving |

Schade 1, Scheurvorming in gevelmetselwerk 4st trapsgewijs (53035 (3))

| Nr | Foto | Schade | Locatie | Maatregel [hoeveelheid] | Toelichting |
|---|---|---|---|---|---|
| 1 | 53035 (3), 53035 (5),<br>53035 (7), 53035 (8),<br>53035 (9) | 2. Matige scheur:<br>Scheurvorming in<br>gevelmetselwerk 4st<br>trapsgewijs | Voorgevel tussen kozijnen | 21.2 Herstel d.m.v. ankers in<br>gevelmetselwerk/gevelstucwerk [3<br>m1]<br><br>21.2 Herstel d.m.v. pasta in<br>gevelmetselwerk/gevelstucwerk [1<br>m1]<br><br>Overige post<br><br>21.2 Meerprijs knipvoeg t.o.v.<br>platvol geborsteld [4 m1] | Herstel scheurvorming<br>middels lintvoegwapening<br>incl. herstellen gebroken<br>stenen<br><br>Rechter scheur herstellen<br>o.b.v. epoxy<br><br>Aantal stenen opnieuw<br>in metselen i.v.m. het wijken<br>hiervan |

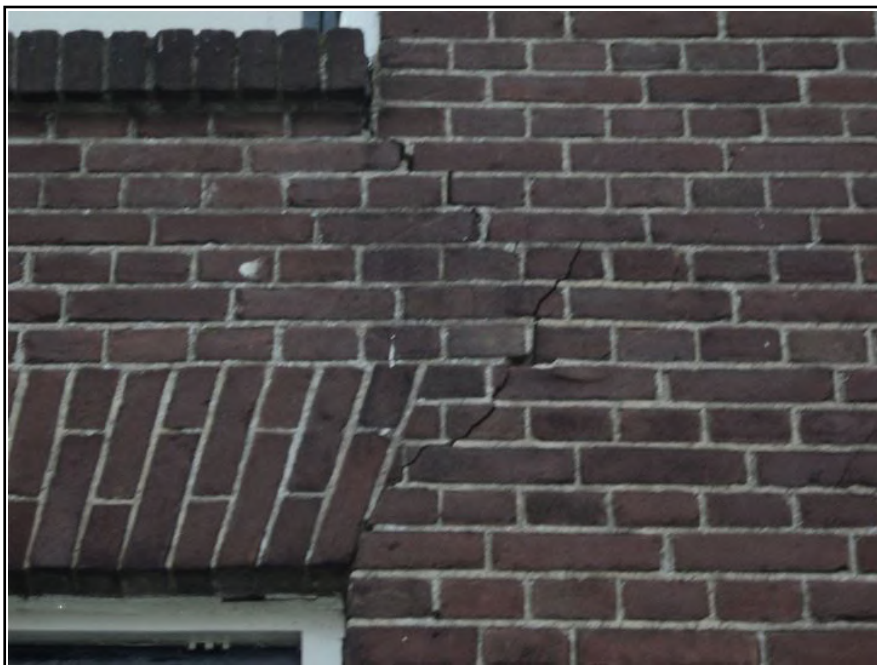
Schade 1, Scheurvorming in gevelmetselwerk 4st trapsgewijs (53035 (5))

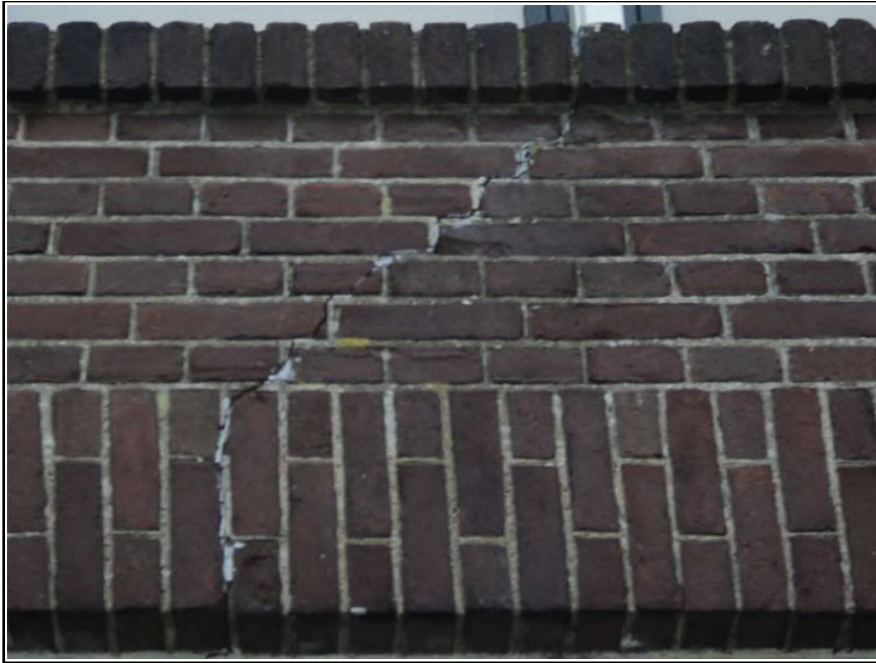
Schade 1, Scheurvorming in gevelmetselwerk 4st trapsgewijs (53035 (7))

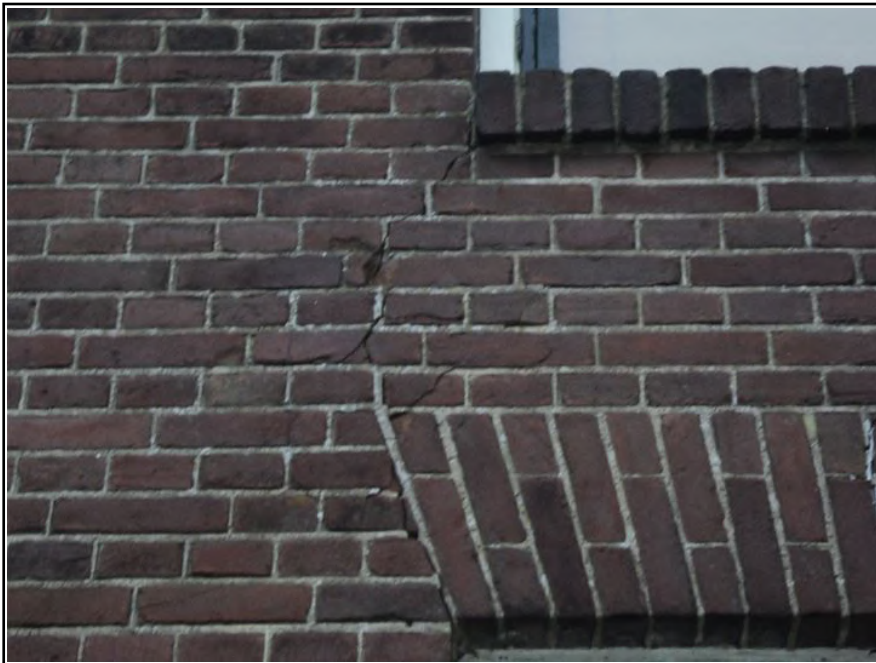
Schade 1, Scheurvorming in gevelmetselwerk 4st trapsgewijs (53035 (8))

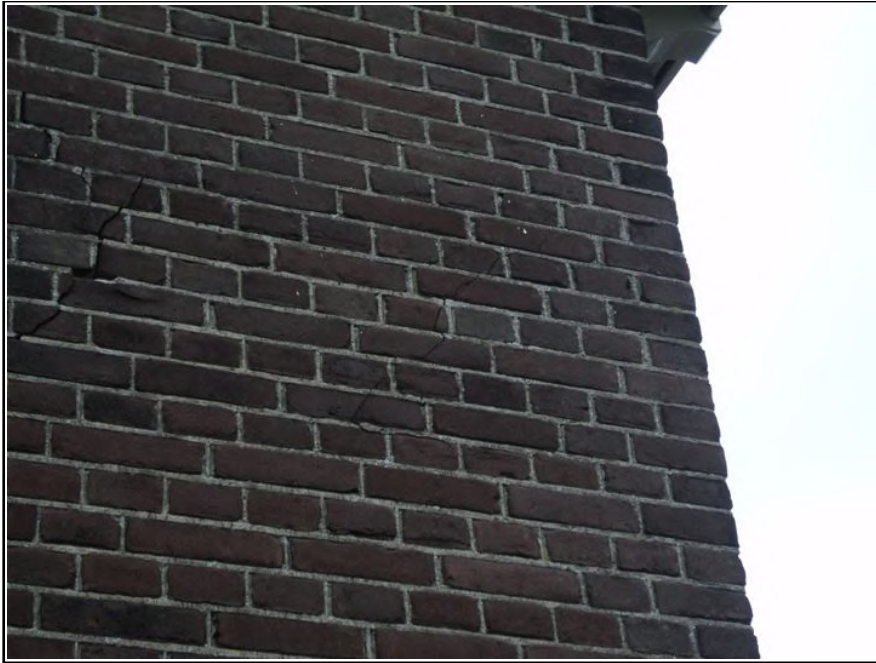
Schade 1, Scheurvorming in gevelmetselwerk 4st trapsgewijs (53035 (9))

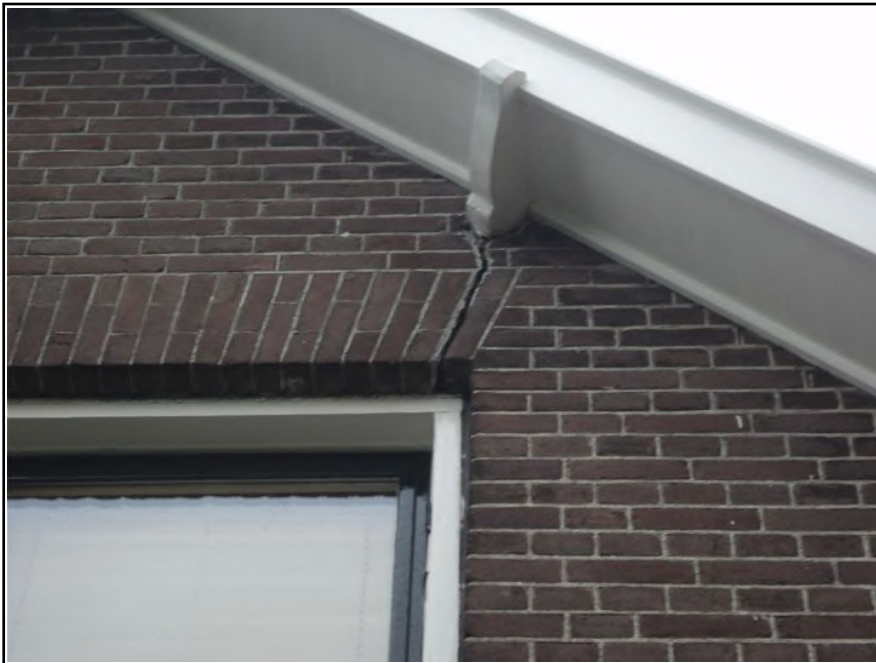
| Nr | Foto | Schade | Locatie | Categorie | Oorzaak gebrek |
|---|---|---|---|---|---|
| 2 | 53035 (6) | 1. Zware scheur:<br>Scheurvorming in<br>gevelmetselwerk,<br>trapsgewijs | Voorgevel rechts boven kozijn van eerste<br>verdieping | C | Zetting vanuit kap |

Schade 2, Scheurvorming in gevelmetselwerk, trapsgewijs (53035 (6))

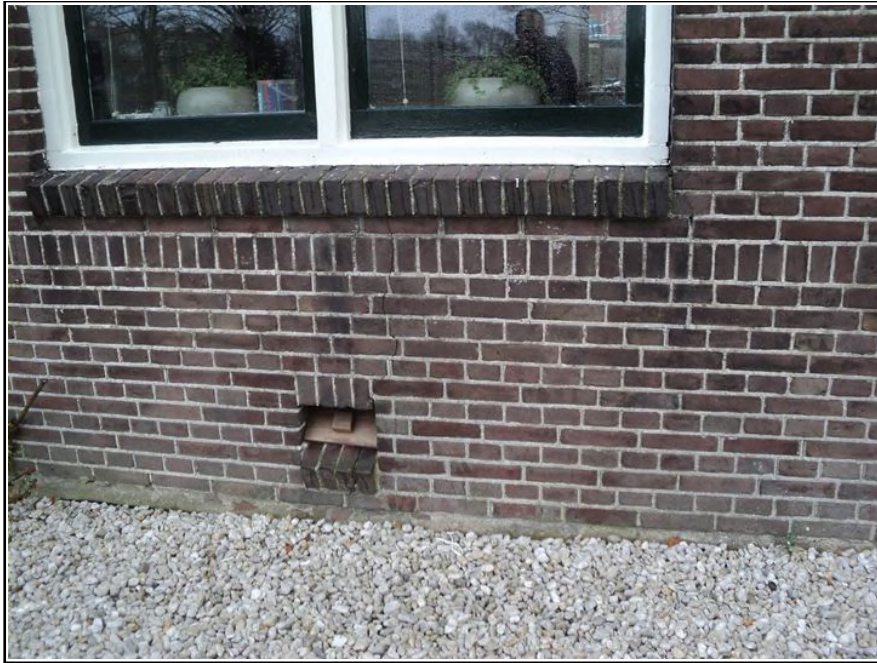
| Nr | Foto | Schade | Locatie | Categorie | Oorzaak gebrek |
|---|---|---|---|---|---|
| 3 | 53035 (4), 53035 (10) | 2. Matige scheur:<br>Scheurvorming in<br>gevelmetselwerk,<br>trapsgewijs | Voorgevel onder kozijn | B | Zettingsschade verergerd door<br>een beving |

Schade 3, Scheurvorming in gevelmetselwerk, trapsgewijs (53035 (4))

| Nr | Foto | Schade | Locatie | Maatregel [hoeveelheid] | Toelichting |
|---|---|---|---|---|---|
| 3 | 53035 (4), 53035 (10) | 2. Matige scheur:<br>Scheurvorming in<br>gevelmetselwerk,<br>trapsgewijs | Voorgevel onder kozijn | 21.2 Herstel d.m.v. pasta in<br>gevelmetselwerk/gevelstucwerk [1<br>m1]<br><br>21.2 Meerprijs knipvoeg t.o.v.<br>platvol geborsteld [1 m1] | Herstellen o.b.v. epoxy |

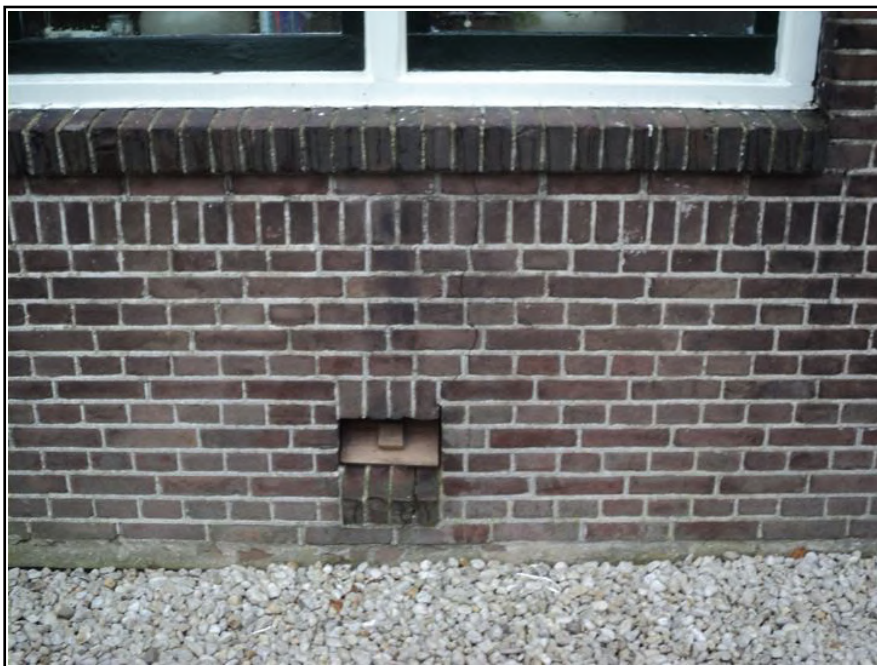
Schade 3, Scheurvorming in gevelmetselwerk, trapsgewijs (53035 (10))
