NULMETING

Uitgebracht aan het Instituut
Mijnbouwschade Groningen

Aanvrager	A.M. Mik
Zaaknummer	SV-78527
Datum opname	08-02-2022
Datum rapport	09-02-2022

Naam aanvrager:	A.M. Mik
Adres:	Helperzoom 207 9722BL Groningen
Kadastraal object:	Helpman M 7084 A22: - Helperzoom 207, 9722BL Groningen

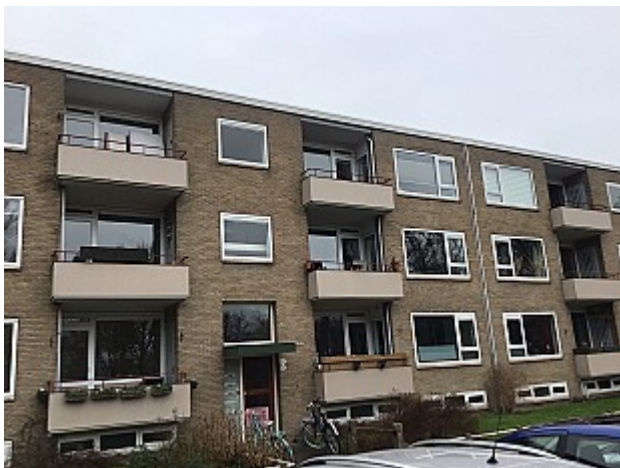
Vooraanzicht
