ADVIESRAPPORT

Opgesteld door Henk Profijt van CED

Uitgebracht aan het Instituut
Mijnbouwschade Groningen

Aanvrager	V.R. Knopper
Zaaknummer	S-33059
Datum inspectie	20-05-2021
Datum rapport	16-06-2021

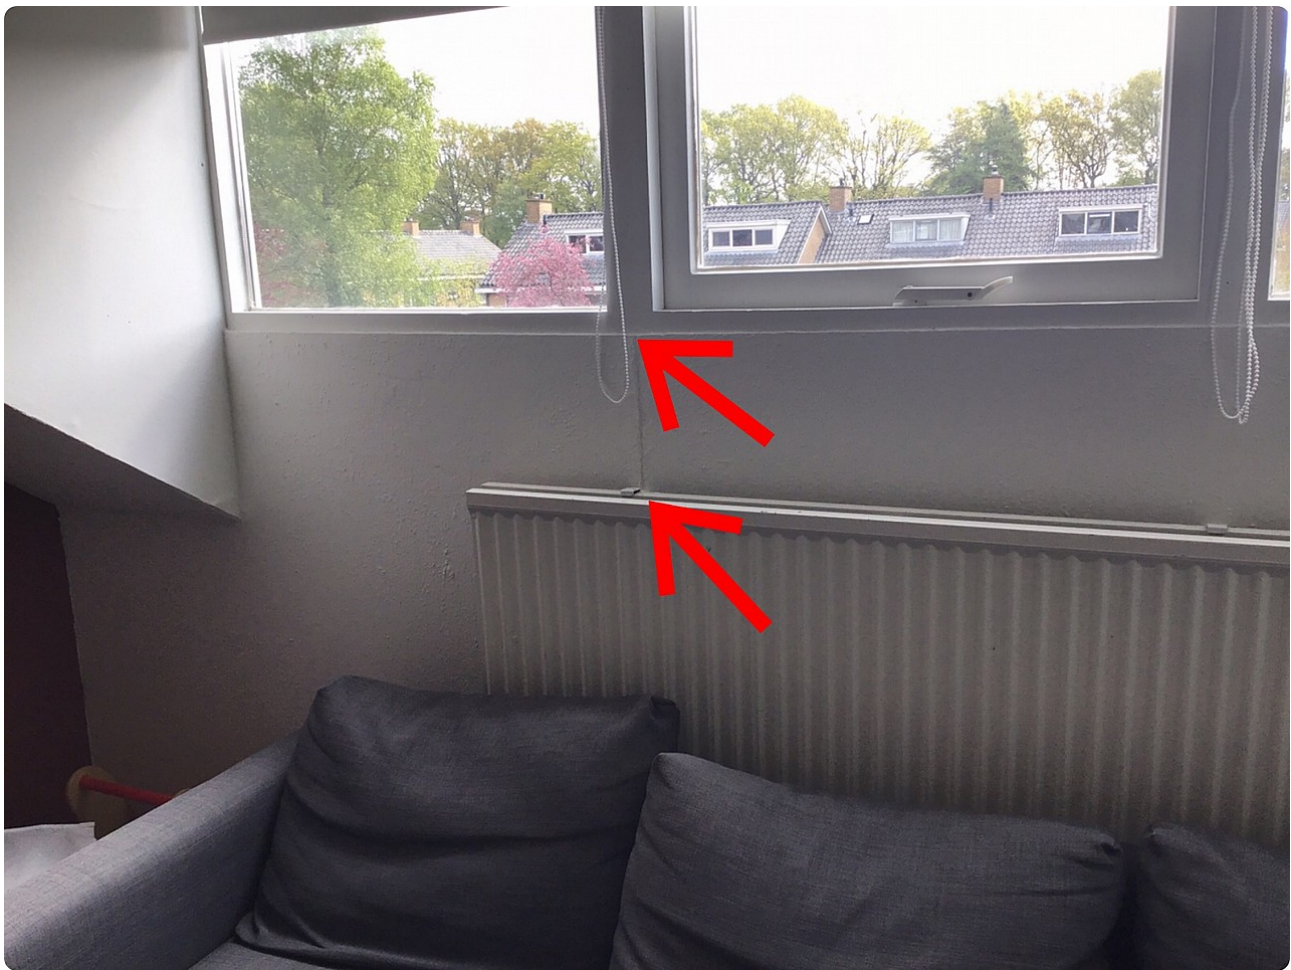
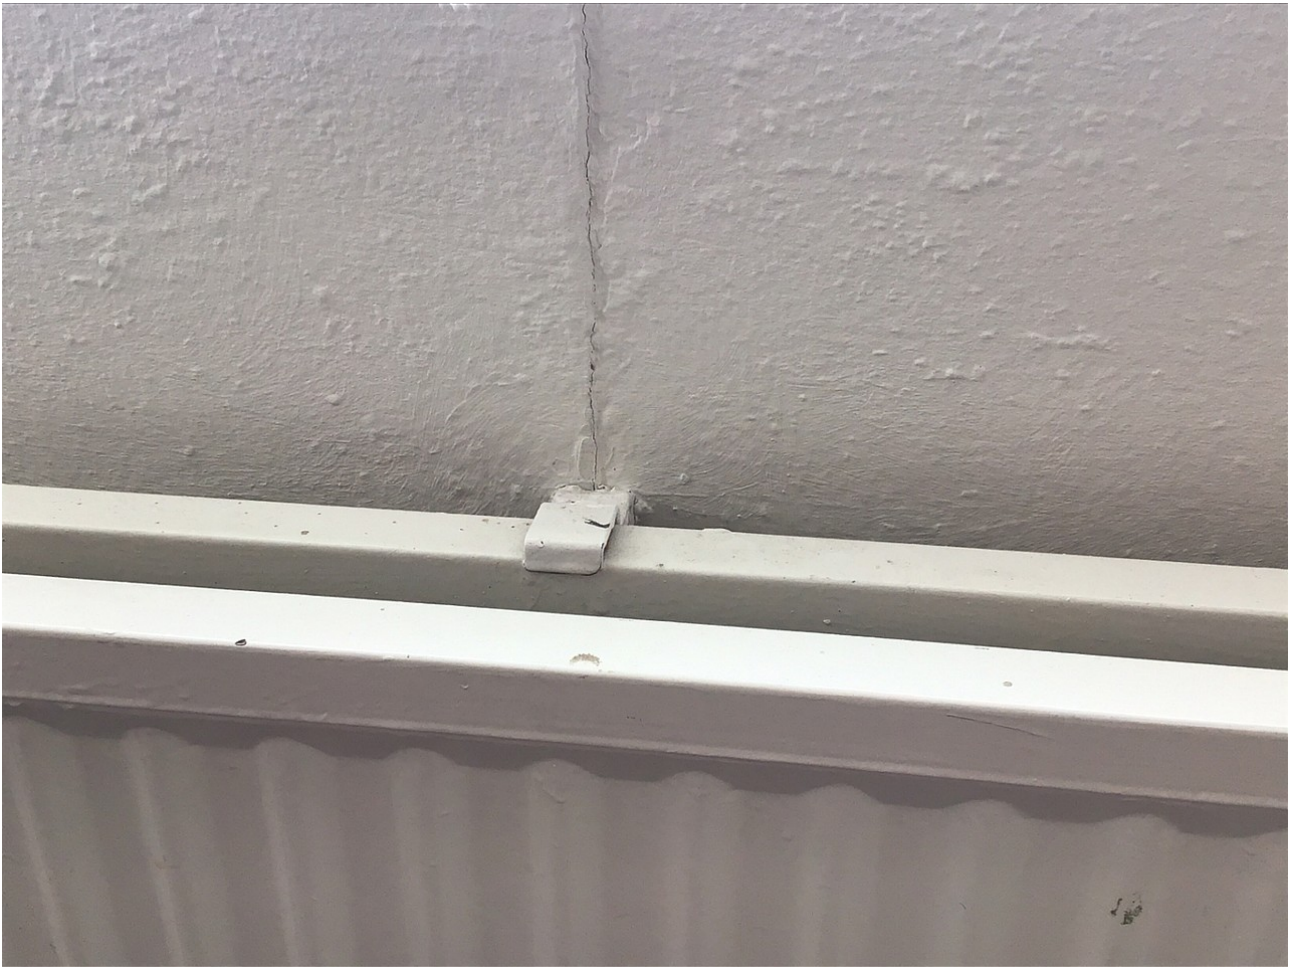
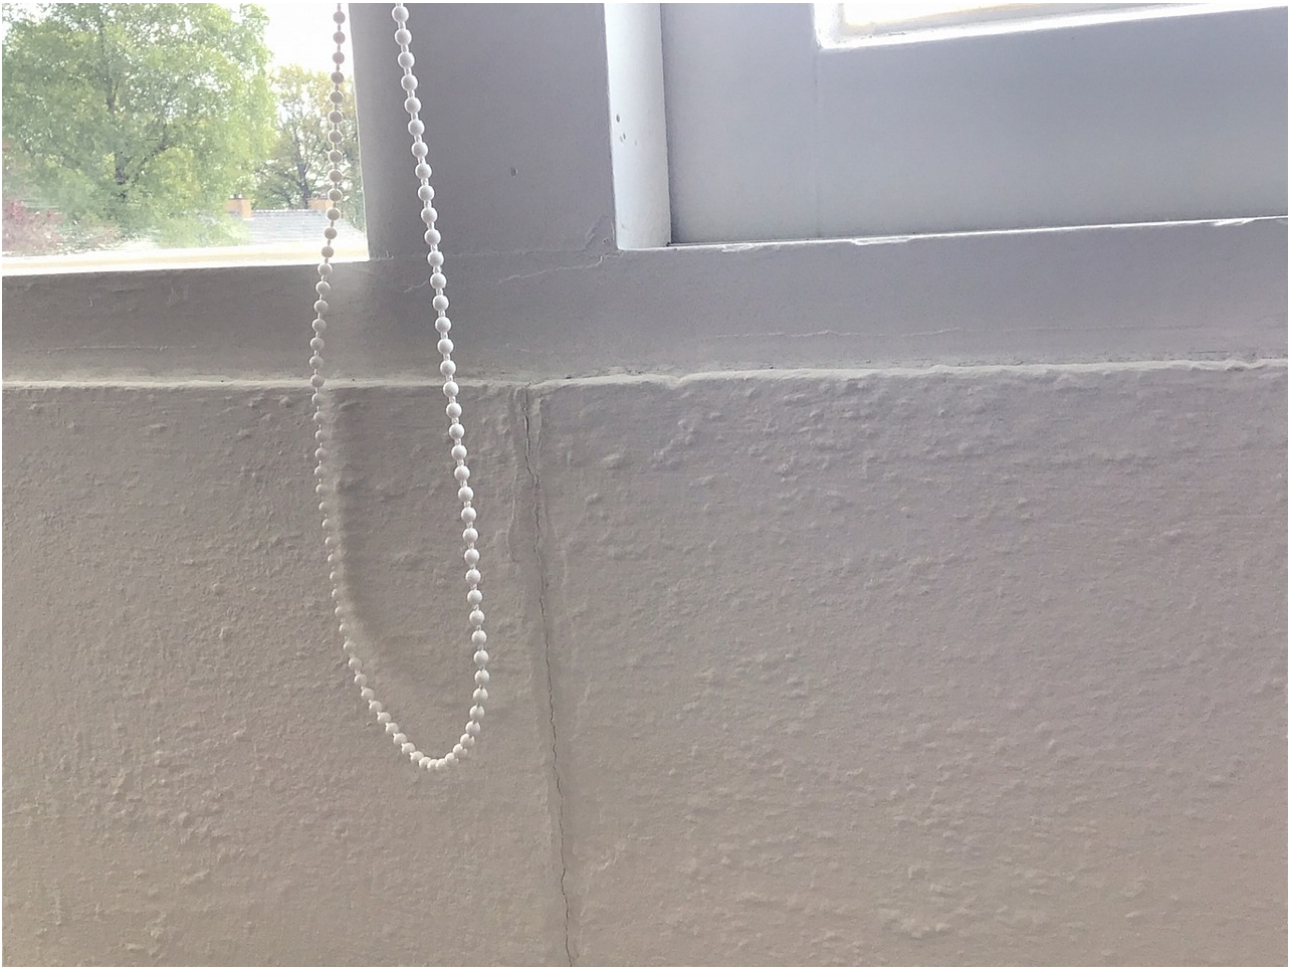
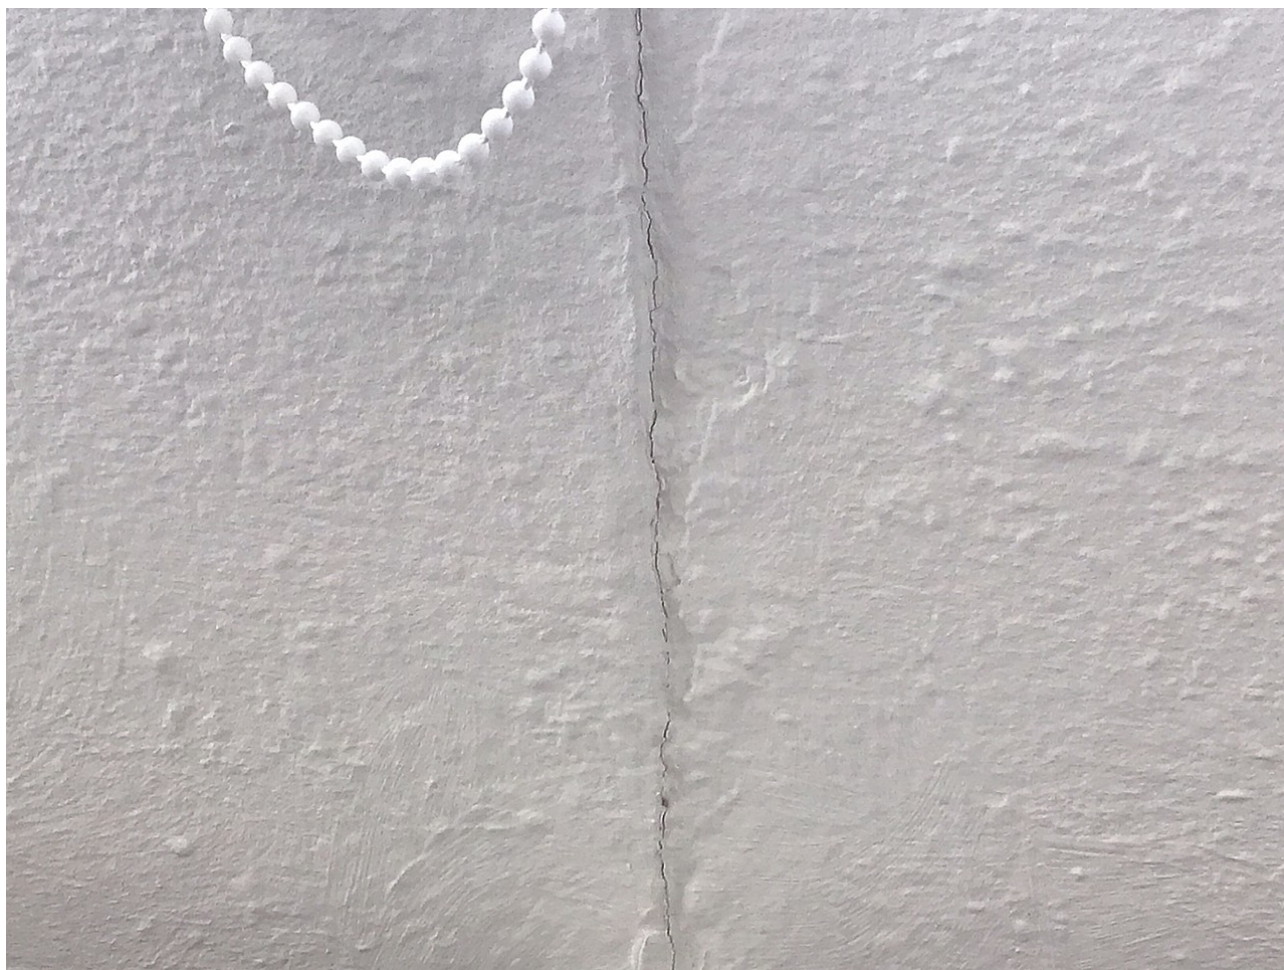
Omschrijving	Er is een rechte, verticale scheur zichtbaar in de wand vanaf het kozijn richting de vloer. De scheur heeft een totale lengte van 0,3 m1. De wand heeft een totale oppervlakte van 5,4 m2 en is afgewerkt met stuc- en structuursauswerk. De wand betreft regelwerk met beplating.
--------------	--

Is de schade veroorzaakt en/of verergerd door mijnbouw?	Ja
Toelichting:	Het ontstaan of de verergering van deze schade door trillingen als gevolg van mijnbouwactiviteiten is niet uit te sluiten.

Reparatie	Aantal	Eenheid	Excl.	Incl.	BTW %
verplaatsen/de- en hermonteren meubelstukken en (vaste) inrichting	1,0	st	€ 69,84	€ 84,51	21
de- en hermonteren radiatoren/-leidingen - > extra radiatoren	1,0	st	€ 134,29	€ 162,49	21
stucloper afdekken interieur / vloer	4,0	m2	€ 49,17	€ 59,50	21
overzetten stucwerk wanden t.b.v. sauswerk	5,4	m2	€ 272,04	€ 296,52	9
toeslag inweefselen	0,1	m2	€ 1,34	€ 1,46	9
sauswerk binnenwanden incl. schoonmaken ondergrond	5,4	m2	€ 235,72	€ 256,94	9
meerprijs structuursaus	5,4	m2	€ 36,24	€ 39,51	9
Totaal schadebedrag:			€ 798,65	€ 900,92

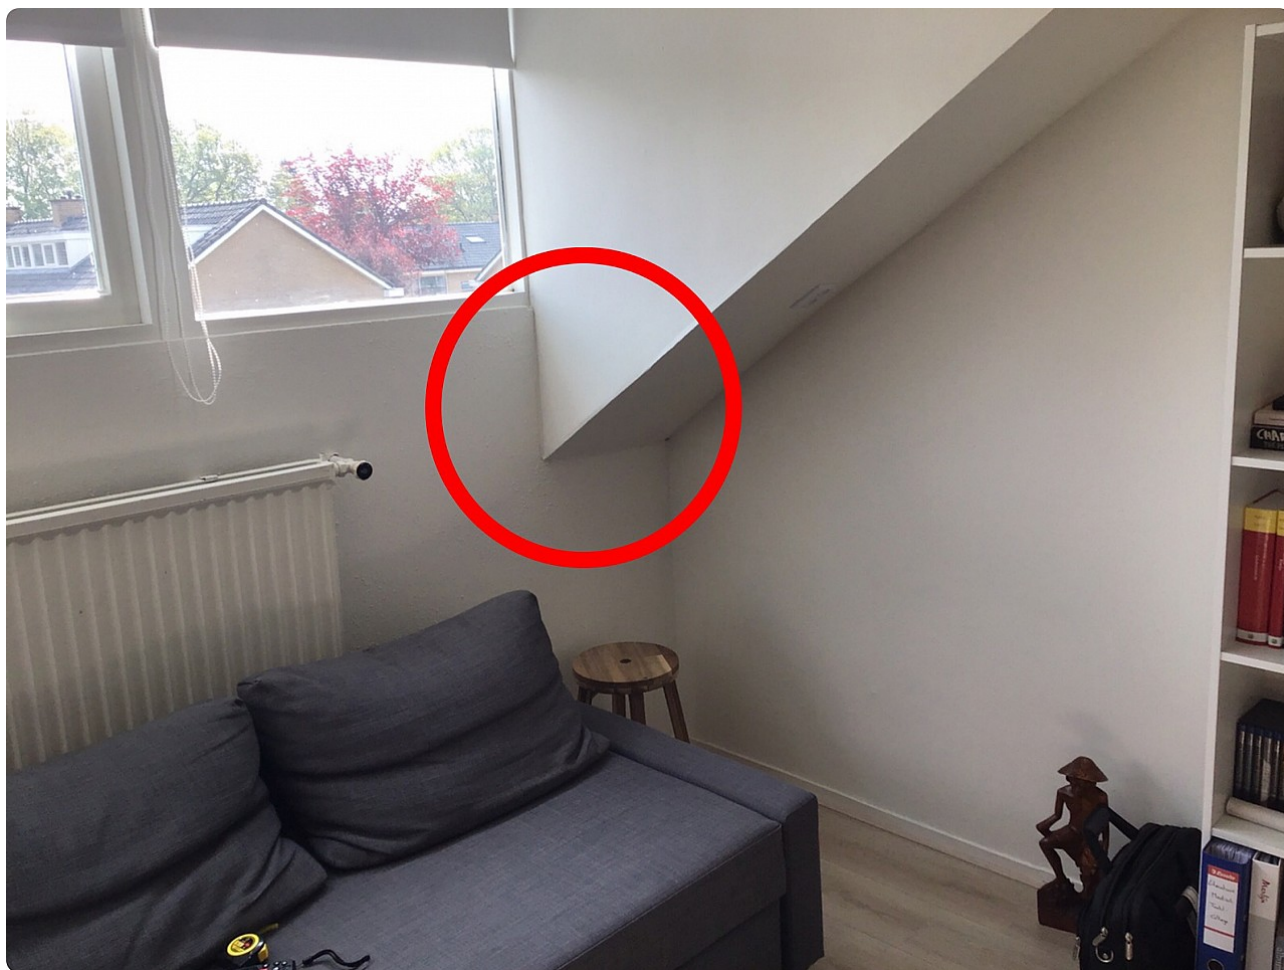
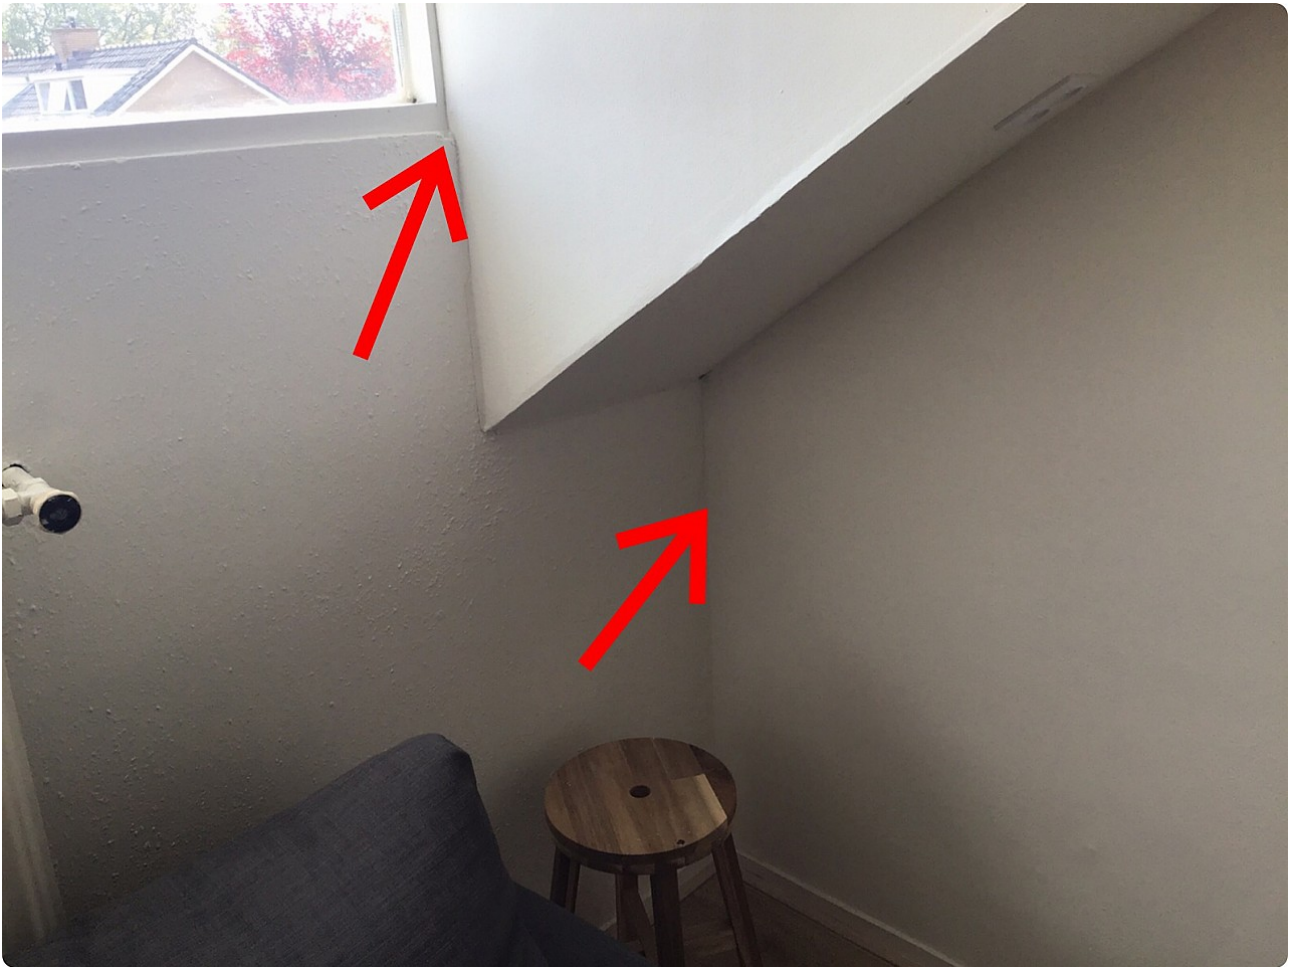
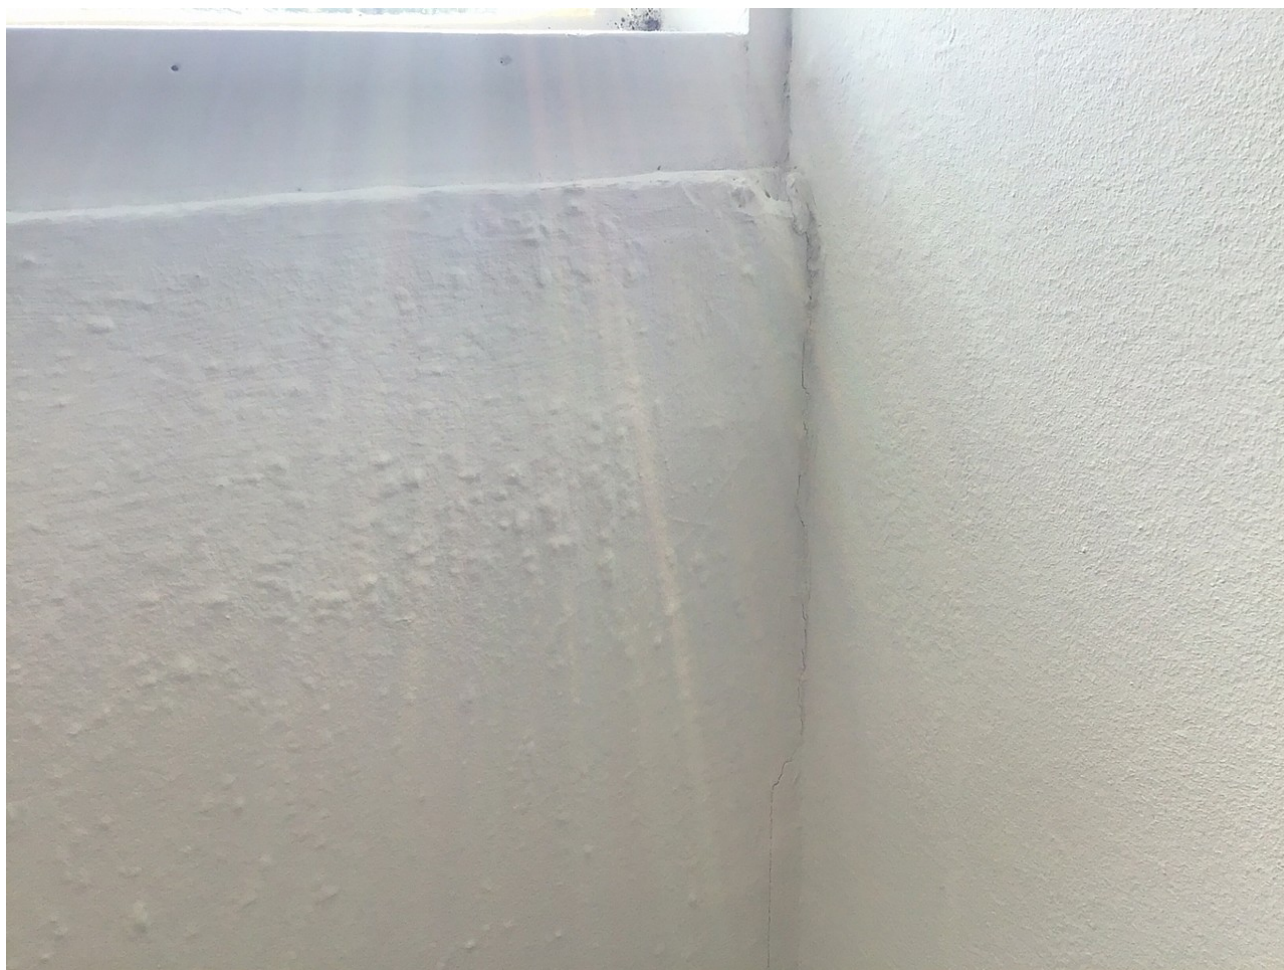
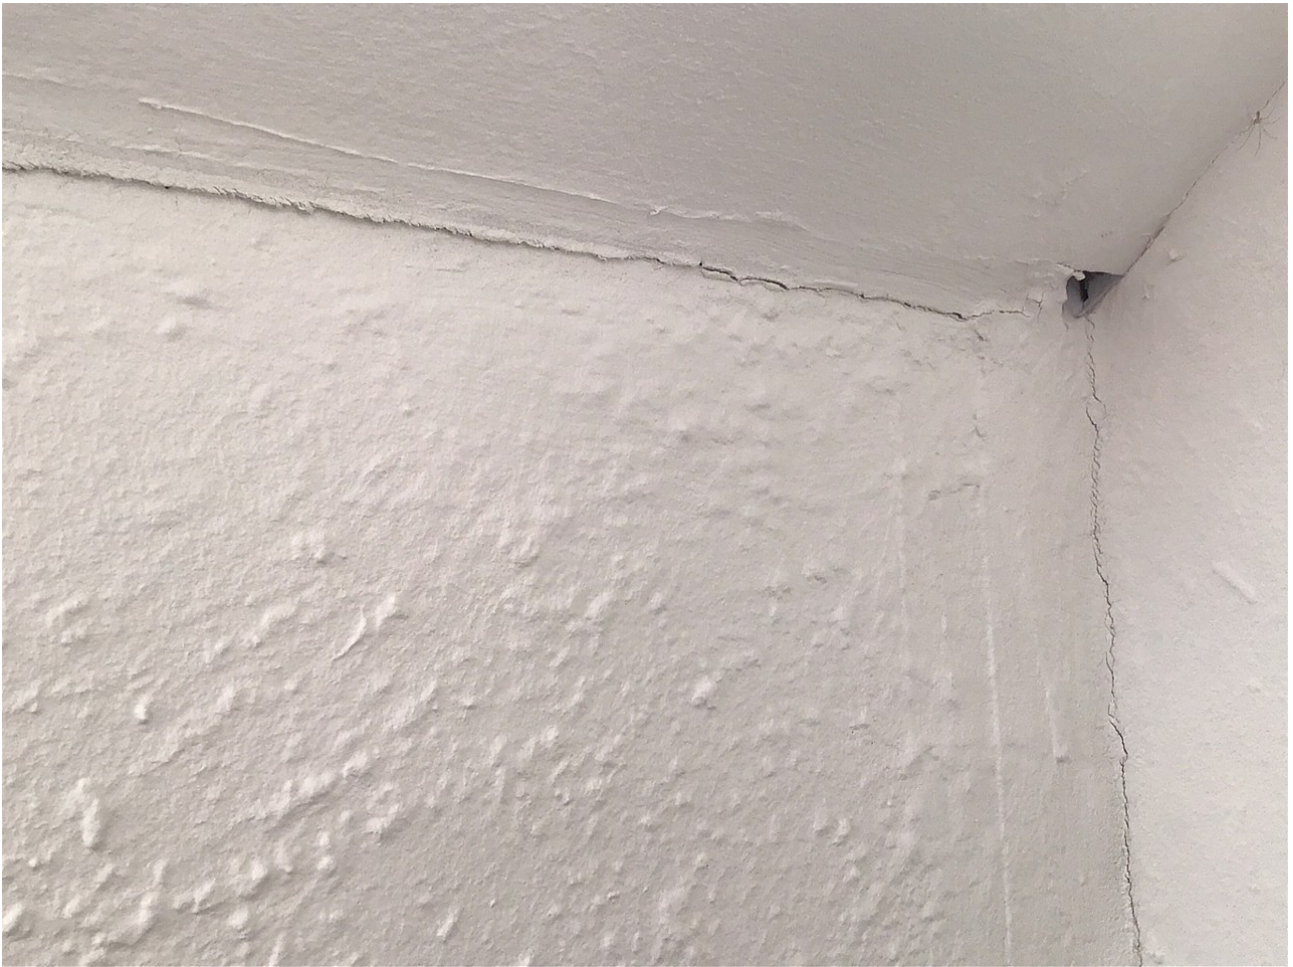
Omschrijving	Er is een verticale scheur, overlopend in een horizontale scheur zichtbaar in de wand vanaf het kozijn tot wand 1. De scheur bevindt zich op de aansluiting van 2 op elkaar staande wanden. De scheur heeft een totale lengte van 1,0 m1. De wand heeft een totale oppervlakte van 5,4 m2 en is afgewerkt met stuc- en structuursauswerk. De wand betreft regelwerk met beplating.
--------------	--

Is de schade veroorzaakt en/of verergerd door mijnbouw?	Ja
Toelichting:	Het ontstaan of de verergering van deze schade door trillingen als gevolg van mijnbouwactiviteiten is niet uit te sluiten.

Reparatie	Aantal	Eenheid	Excl.	Incl.	BTW %
herstellen bouwkundige wand aansluitingen d.m.v. flexibele voeg	1,0	m1	€ 32,05	€ 38,78	21
Totaal schadebedrag:			€ 32,05	€ 38,78

Wij adviseren een dergelijke aansluitingen flexibel af te dichten om werking tussen de wanden op te kunnen nemen en verergering en/of gevolgschade te voorkomen. De kosten voor het de- en hermonteren van de radiator(en) en/of de CV-leiding(en) en het sauswerk van de wanden inclusief het schoonmaken van de ondergrond zijn reeds meegenomen in de calculatie van schade 1.

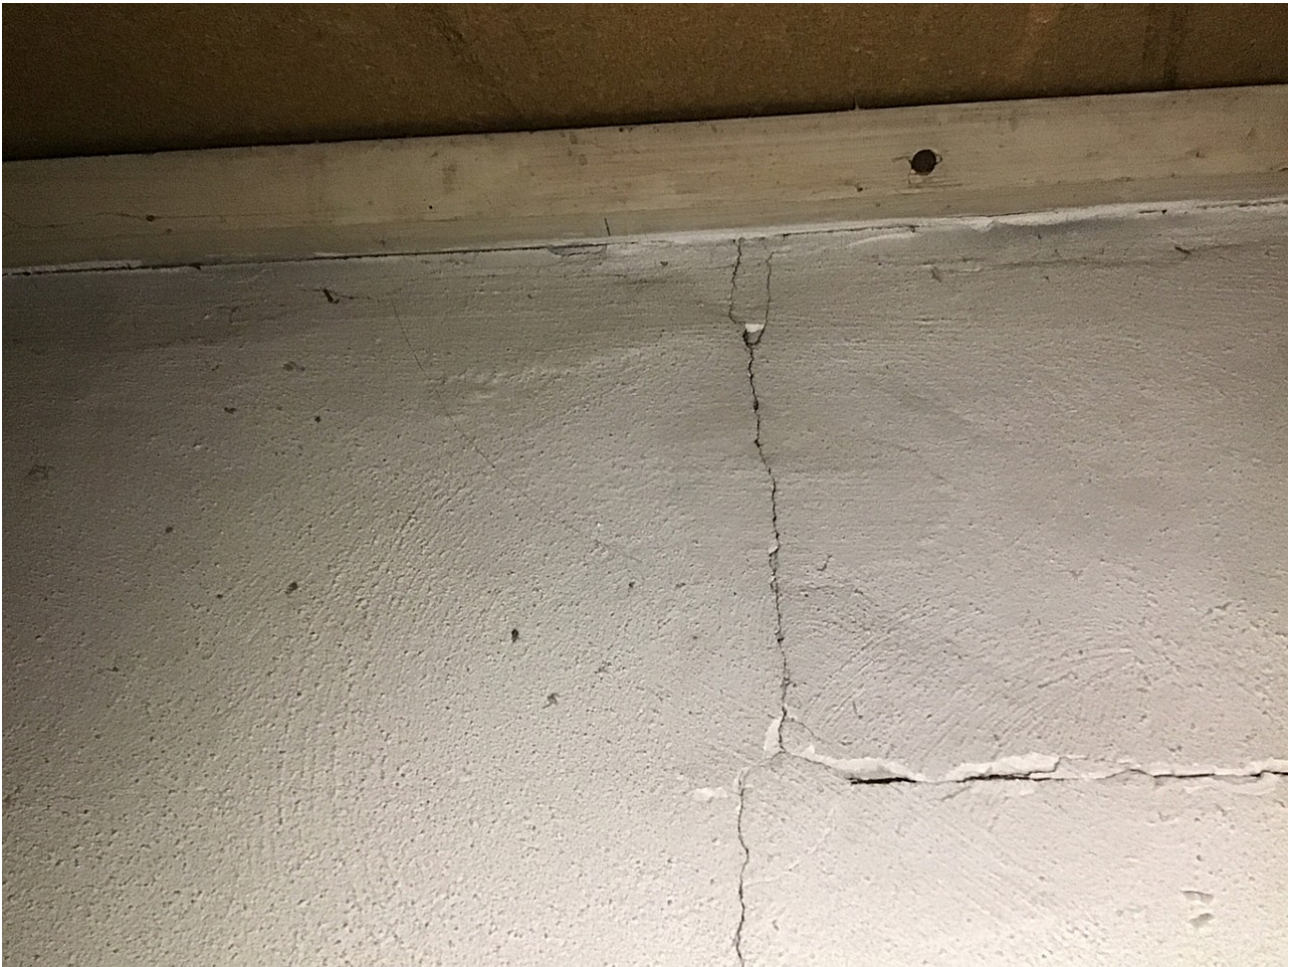
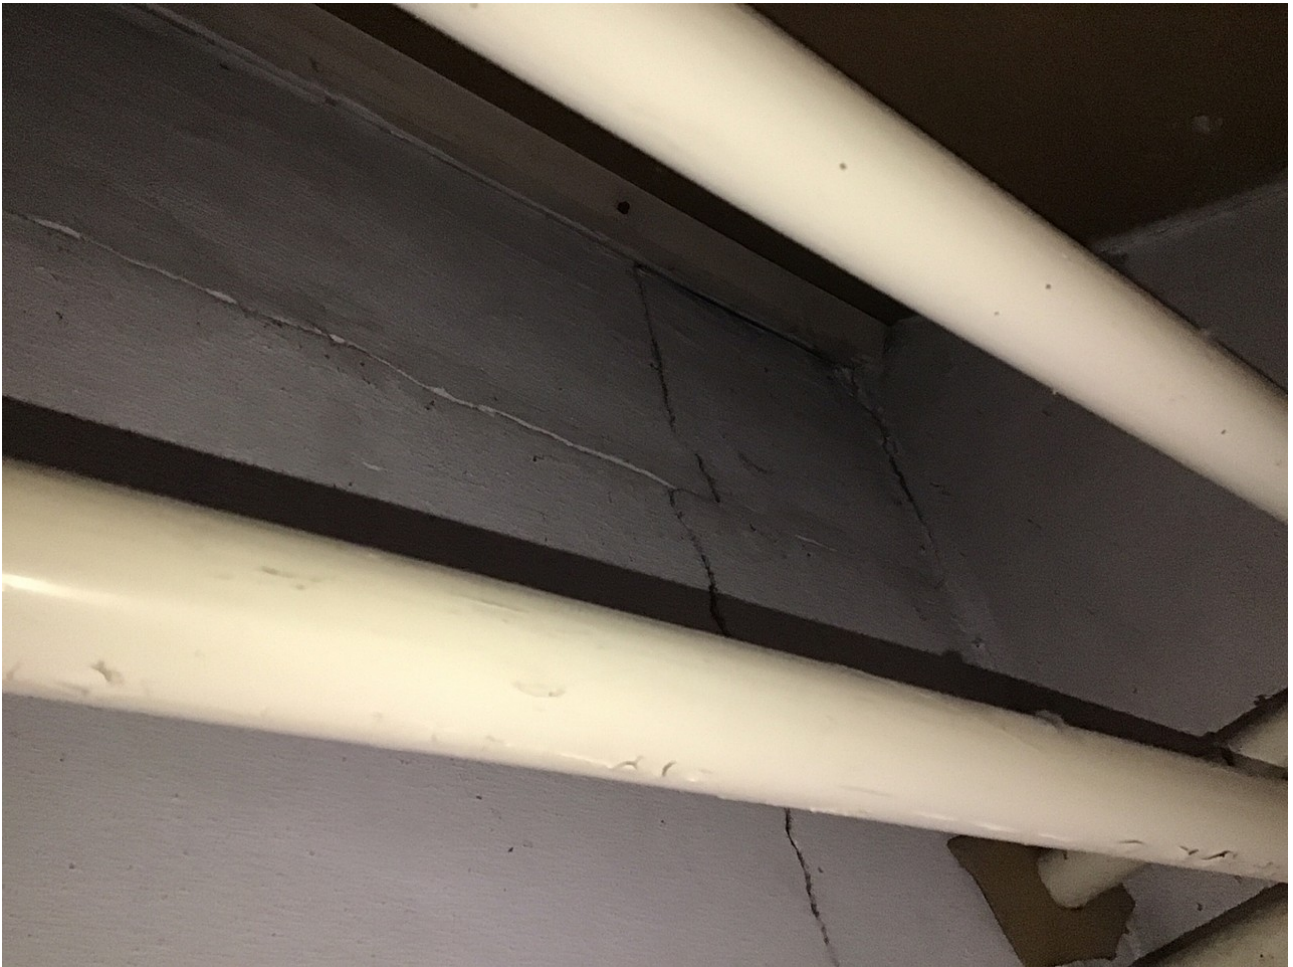
Omschrijving	Er is een vertakte, aaneengesloten scheur zichtbaar in de wand vanaf het plafond tot het kozijn. De scheur heeft een totale lengte van 2,2 m1. De wand heeft een totale oppervlakte van 4,7 m2 en is afgewerkt met stuc- en structuursauswerk. De wand betreft een steenachtige wand.
--------------	---

Is de schade veroorzaakt en/of verergerd door mijnbouw?	Ja
Toelichting:	Het ontstaan of de verergering van deze schade door trillingen als gevolg van mijnbouwactiviteiten is niet uit te sluiten.

Reparatie	Aantal	Eenheid	Excl.	Incl.	BTW %
tijdelijk verplaatsen wasmachine / droger	1,0	st	€ 28,22	€ 34,15	21
de- en hermonteren CV-ketel (2x 0,5 dag)	1,0	pst	€ 899,74	€ 1.088,68	21
stucloper afdekken interieur / vloer	3,0	m2	€ 36,88	€ 44,62	21
scheuren in binnenstucwerk openkappen/-slijpen	2,2	m1	€ 100,06	€ 121,08	21
scheuren dichtzetten met een 2-componenten mortel, wapeningsweefsel en herstel	2,2	m1	€ 346,50	€ 377,69	9
overzetten stucwerk wanden t.b.v. sauswerk	4,7	m2	€ 236,77	€ 258,08	9
sauswerk binnenwanden incl. schoonmaken ondergrond	4,7	m2	€ 205,17	€ 223,63	9
meerprijs structuursaus	4,7	m2	€ 31,55	€ 34,39	9
Totaal schadebedrag:			€ 1.884,89	€ 2.182,31

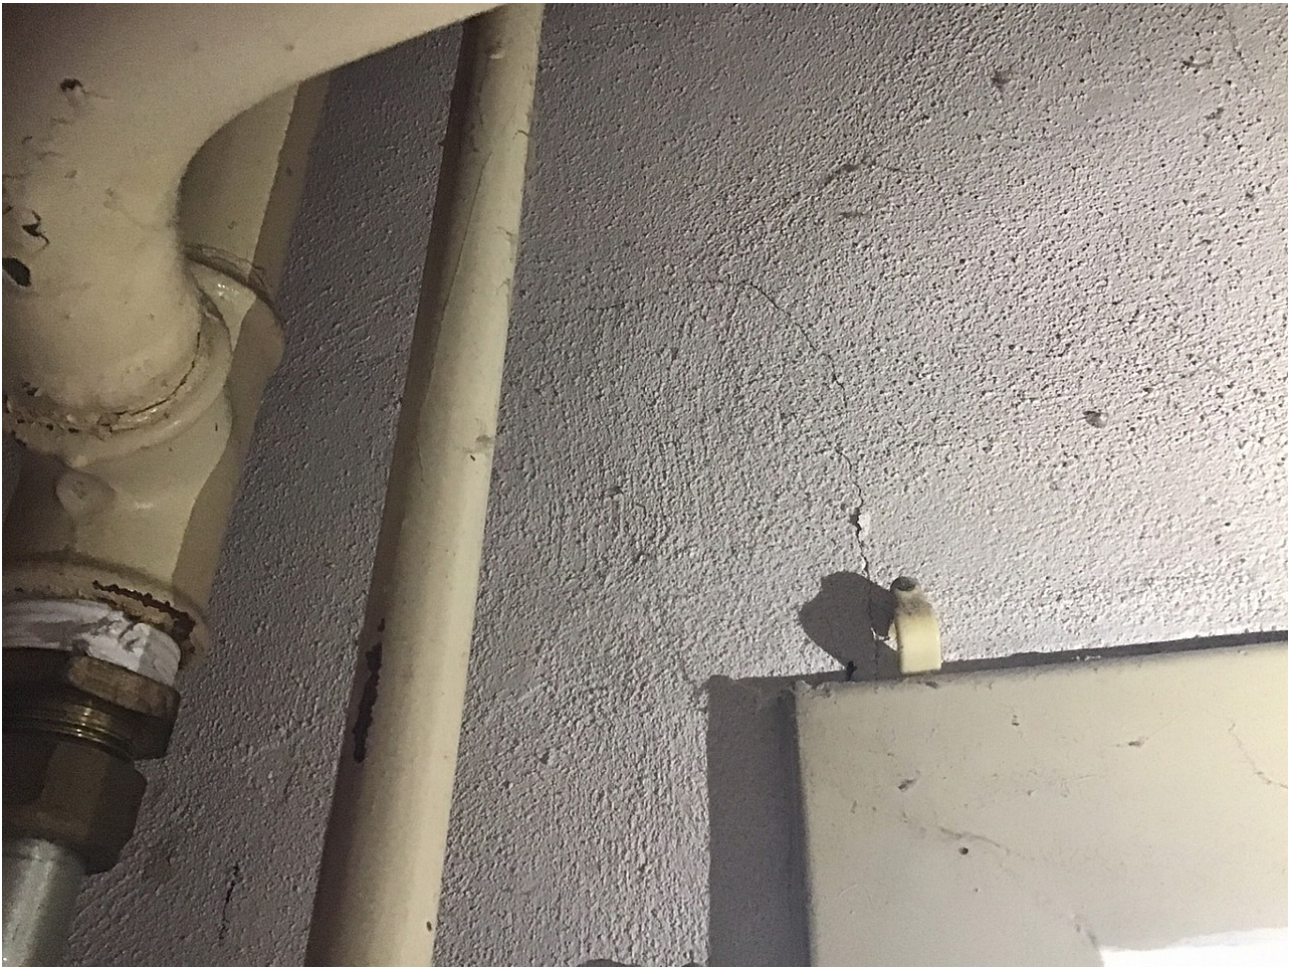
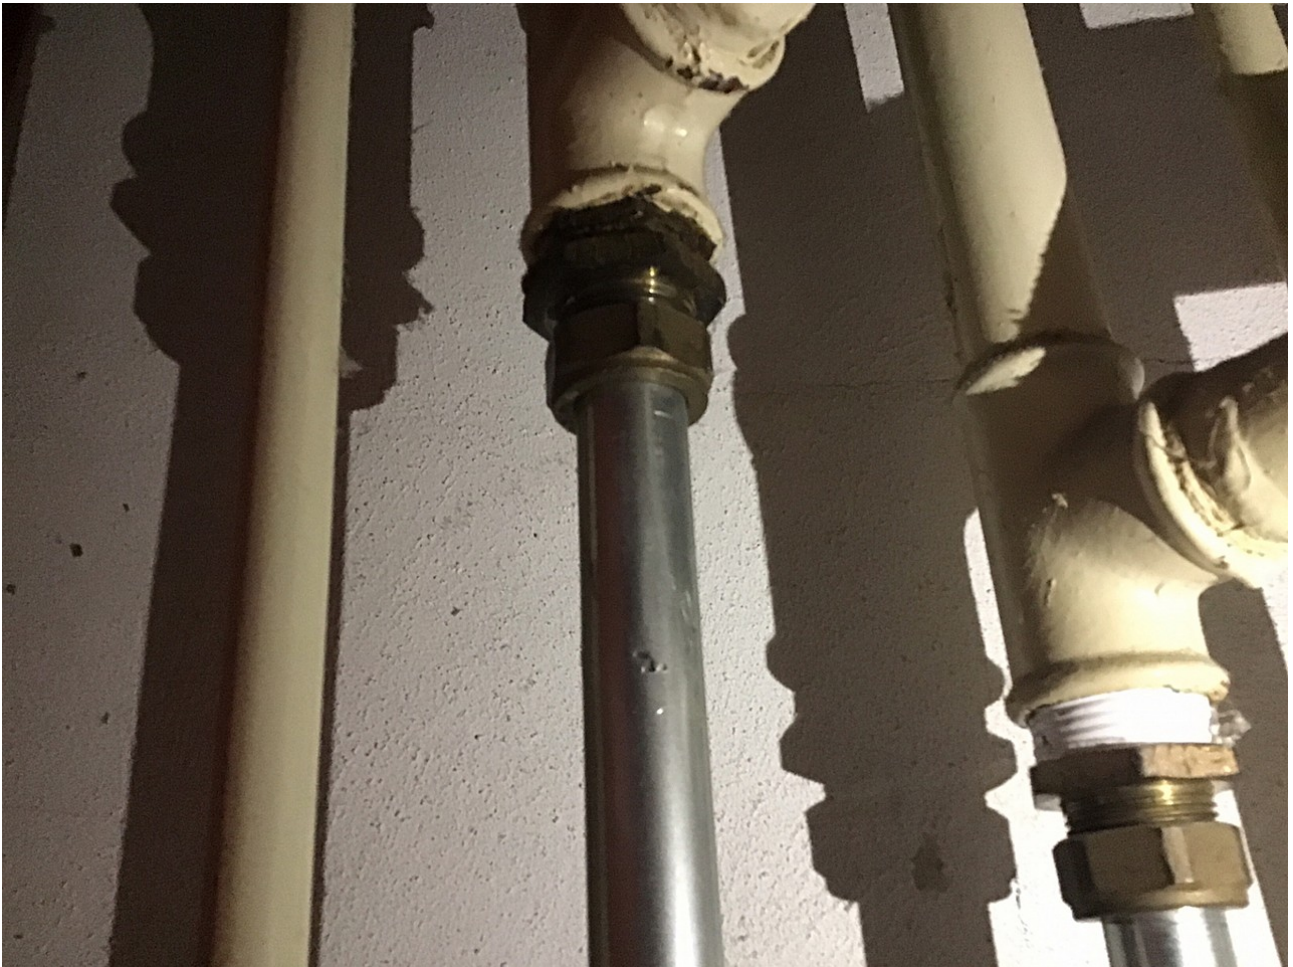
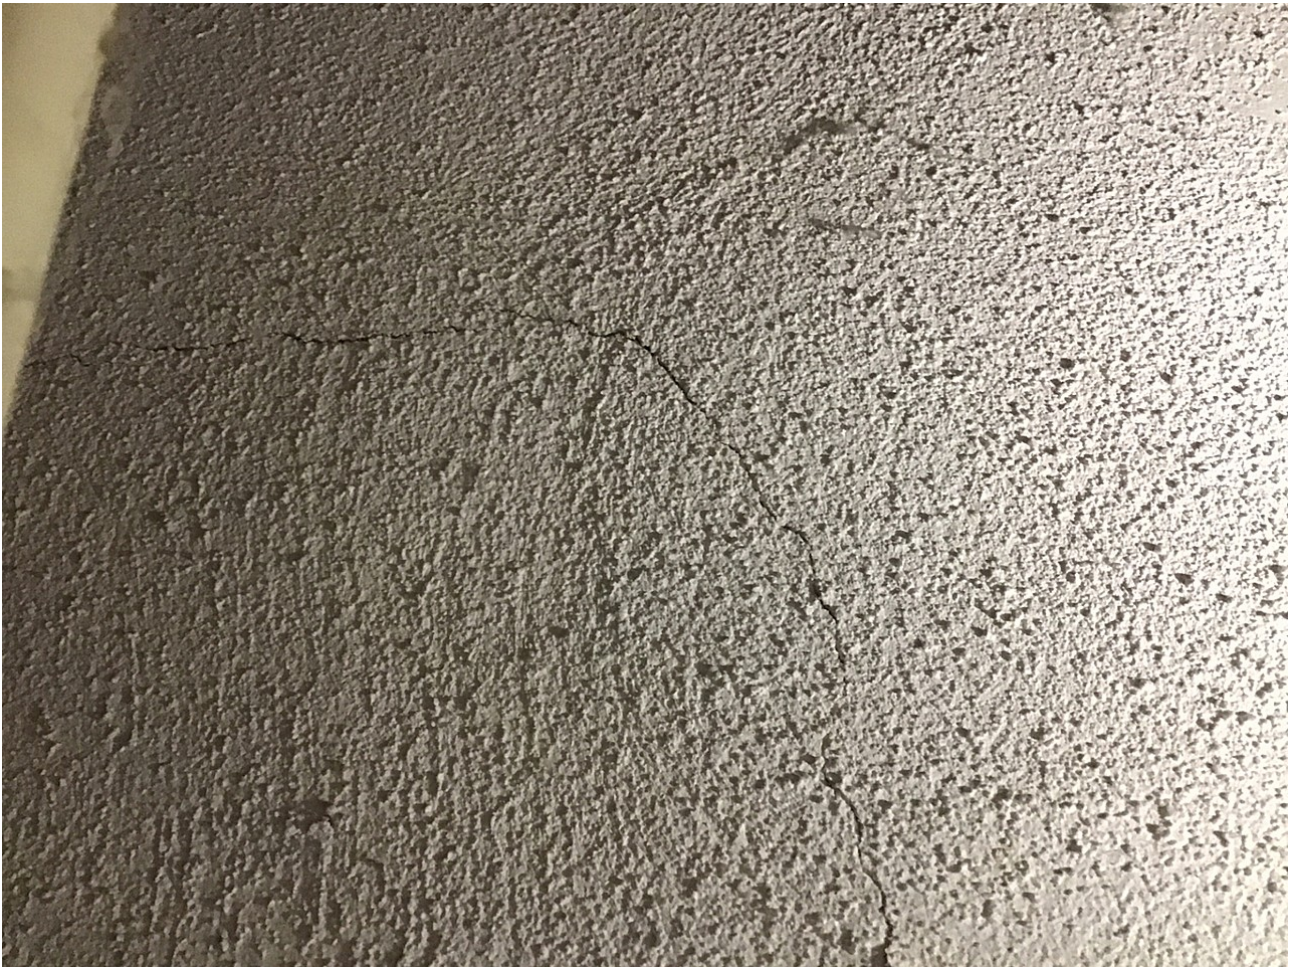
Omschrijving	Er is een grillige, diagonale scheur zichtbaar in de wand vanaf het kozijn richting het plafond. De scheur heeft een totale lengte van 0,3 m1. De wand heeft een totale oppervlakte van 4,7 m2 en is afgewerkt met stuc- en structuursauswerk. De wand betreft een steenachtige wand.
--------------	---

Is de schade veroorzaakt en/of verergerd door mijnbouw?	Ja
Toelichting:	Het ontstaan of de verergering van deze schade door trillingen als gevolg van mijnbouwactiviteiten is niet uit te sluiten.

Reparatie	Aantal	Eenheid	Excl.	Incl.	BTW %
scheuren in binnenstucwerk openkappen/-slijpen	0,3	m1	€ 13,64	€ 16,51	21
scheuren dichtzetten met een 2-componenten mortel, wapeningsweefsel en herstel	0,3	m1	€ 47,25	€ 51,50	9
Totaal schadebedrag:			€ 60,90	€ 68,01

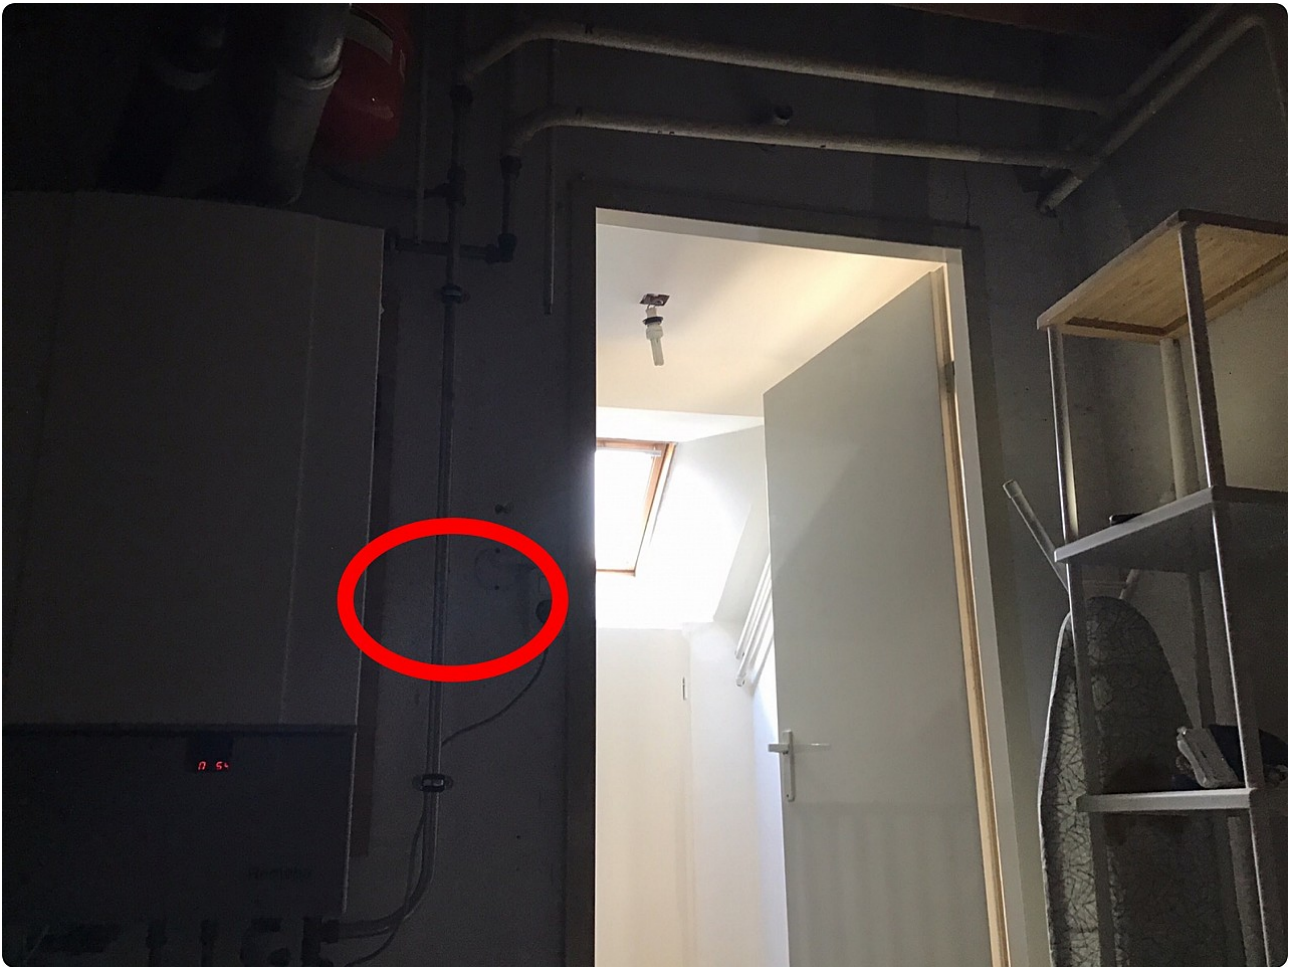
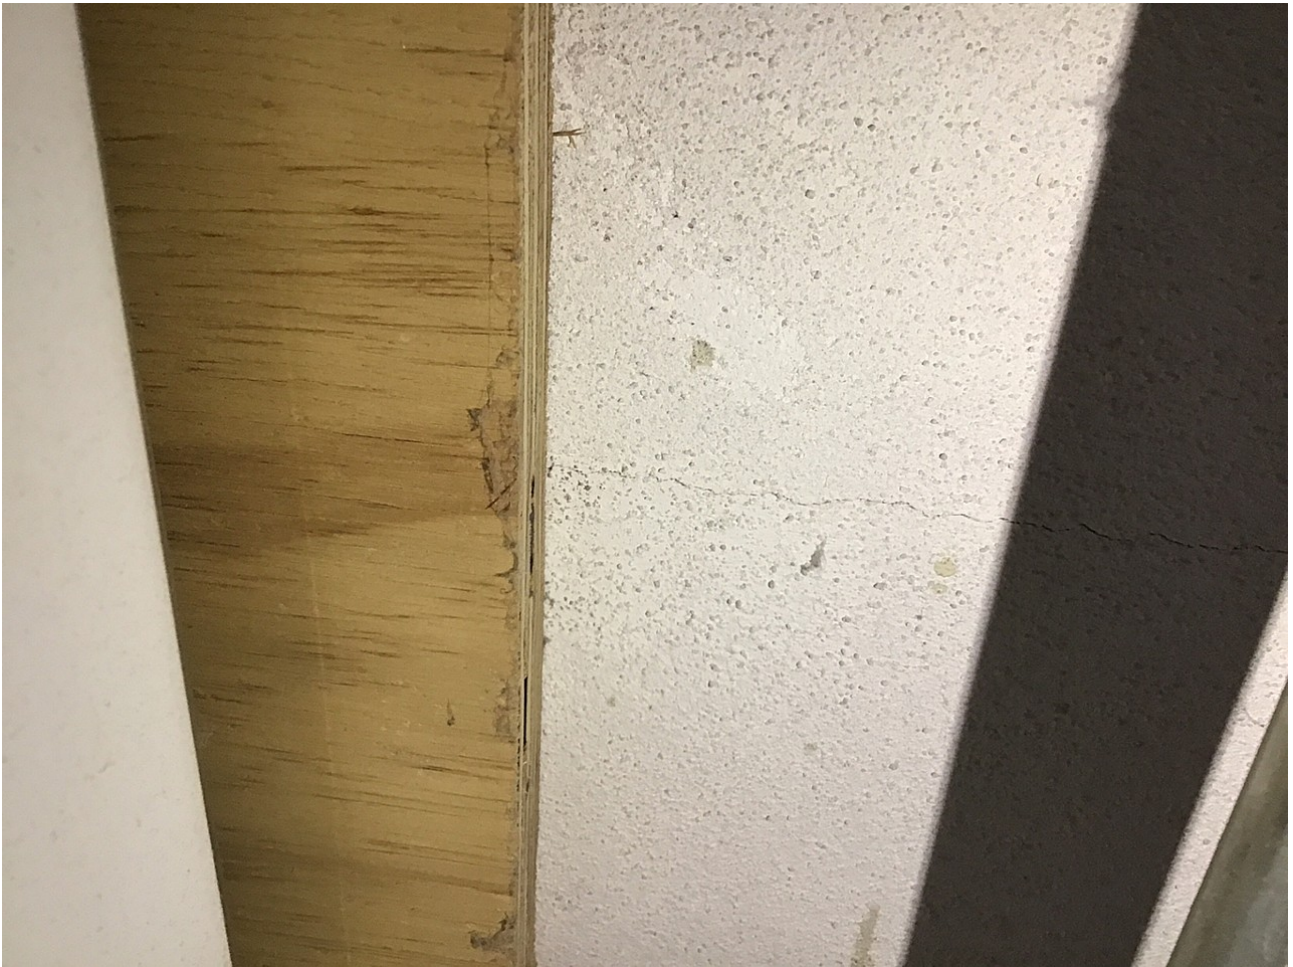
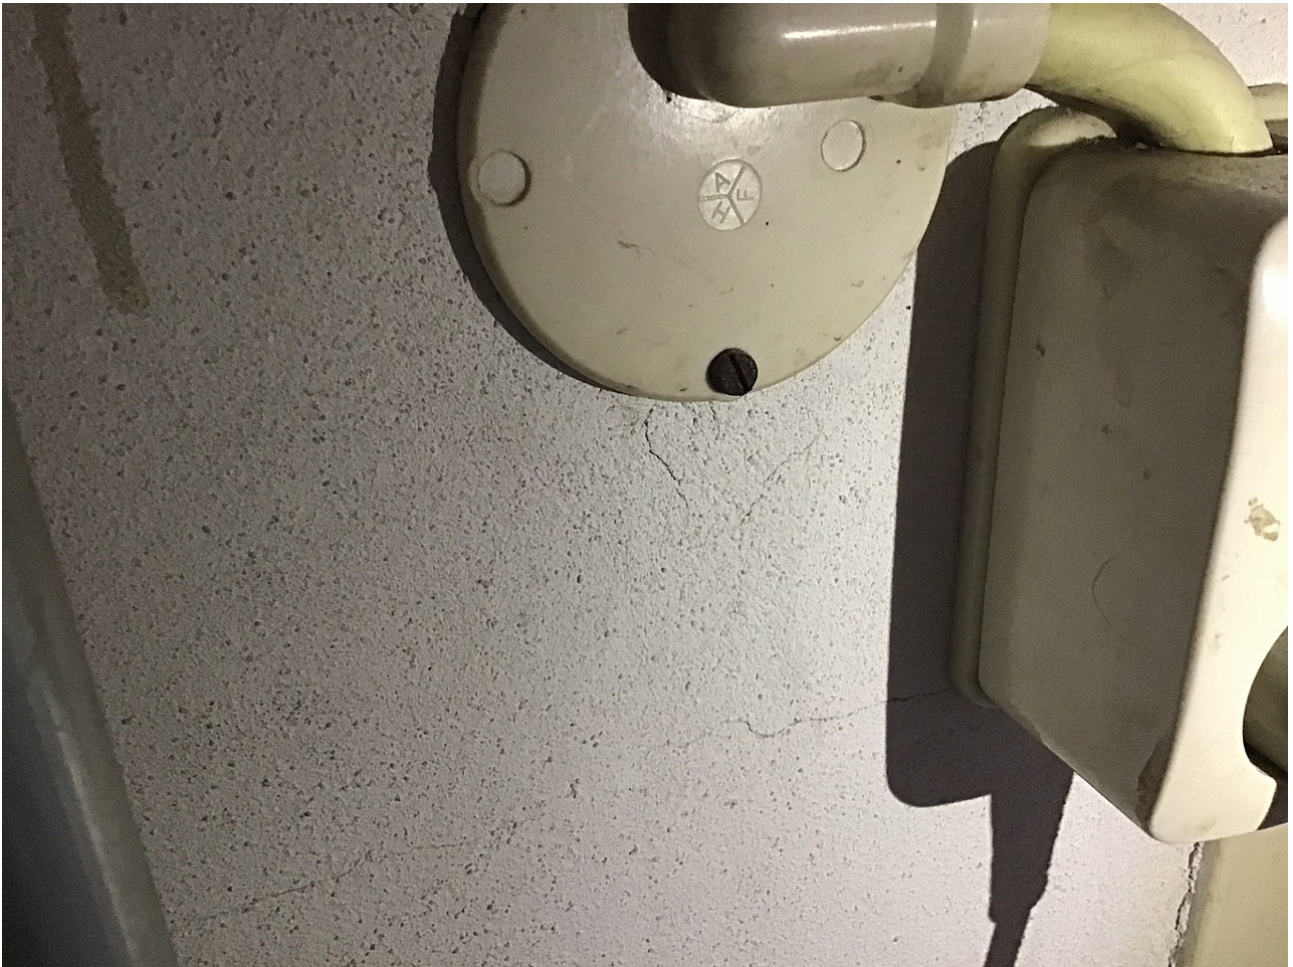
Omschrijving	Er is een horizontale scheur zichtbaar in de wand vanaf de wandcontactdoos richting de linkerzijde van de wand. De scheur heeft een totale lengte van 0,3 m1. De wand heeft een totale oppervlakte van 4,7 m2 en is afgewerkt met stuc- en structuursauswerk. De wand betreft een steenachtige wand.
--------------	--

Is de schade veroorzaakt en/of verergerd door mijnbouw?	Ja
Toelichting:	Het ontstaan of de verergering van deze schade door trillingen als gevolg van mijnbouwactiviteiten is niet uit te sluiten.

Reparatie	Aantal	Eenheid	Excl.	Incl.	BTW %
scheuren in binnenstucwerk openkappen/-slijpen	0,3	m1	€ 13,64	€ 16,51	21
scheuren dichtzetten met een 2-componenten mortel, wapeningsweefsel en herstel	0,3	m1	€ 47,25	€ 51,50	9
Totaal schadebedrag:			€ 60,90	€ 68,01

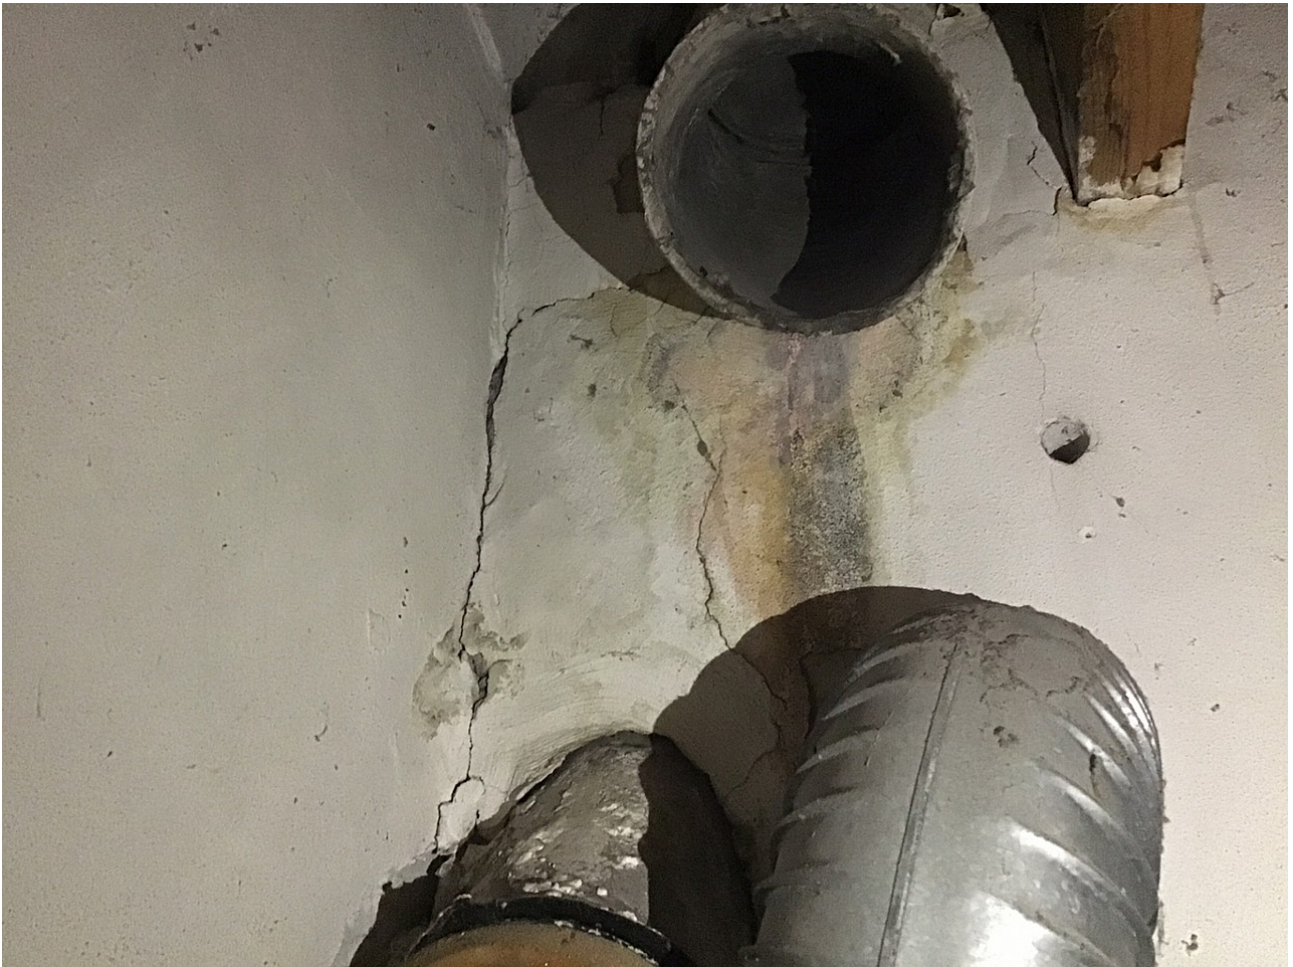
Omschrijving	Er is een vertakte, aaneengesloten scheur zichtbaar in de wand vanaf het plafond tot de vloer. De scheur heeft een totale lengte van 3,0 m1. De wand heeft een totale oppervlakte van 4,7 m2 en is afgewerkt met stuc- en structuursauswerk. De wand betreft een steenachtige wand.
--------------	---

Is de schade veroorzaakt en/of verergerd door mijnbouw?	Ja
Toelichting:	Het ontstaan of de verergering van deze schade door trillingen als gevolg van mijnbouwactiviteiten is niet uit te sluiten.

Reparatie	Aantal	Eenheid	Excl.	Incl.	BTW %
scheuren in binnenstucwerk openkappen/-slijpen	3,0	m1	€ 136,45	€ 165,10	21
scheuren dichtzetten met een 2-componenten mortel, wapeningsweefsel en herstel	3,0	m1	€ 472,50	€ 515,03	9
Totaal schadebedrag:			€ 608,95	€ 680,13
