ADVIESRAPPORT

Opgesteld door Henk Profijt van CED

Uitgebracht aan het Instituut
Mijnbouwschade Groningen

Aanvrager	V.R. Knopper
Zaaknummer	S-33059
Datum inspectie	20-05-2021
Datum rapport	16-06-2021

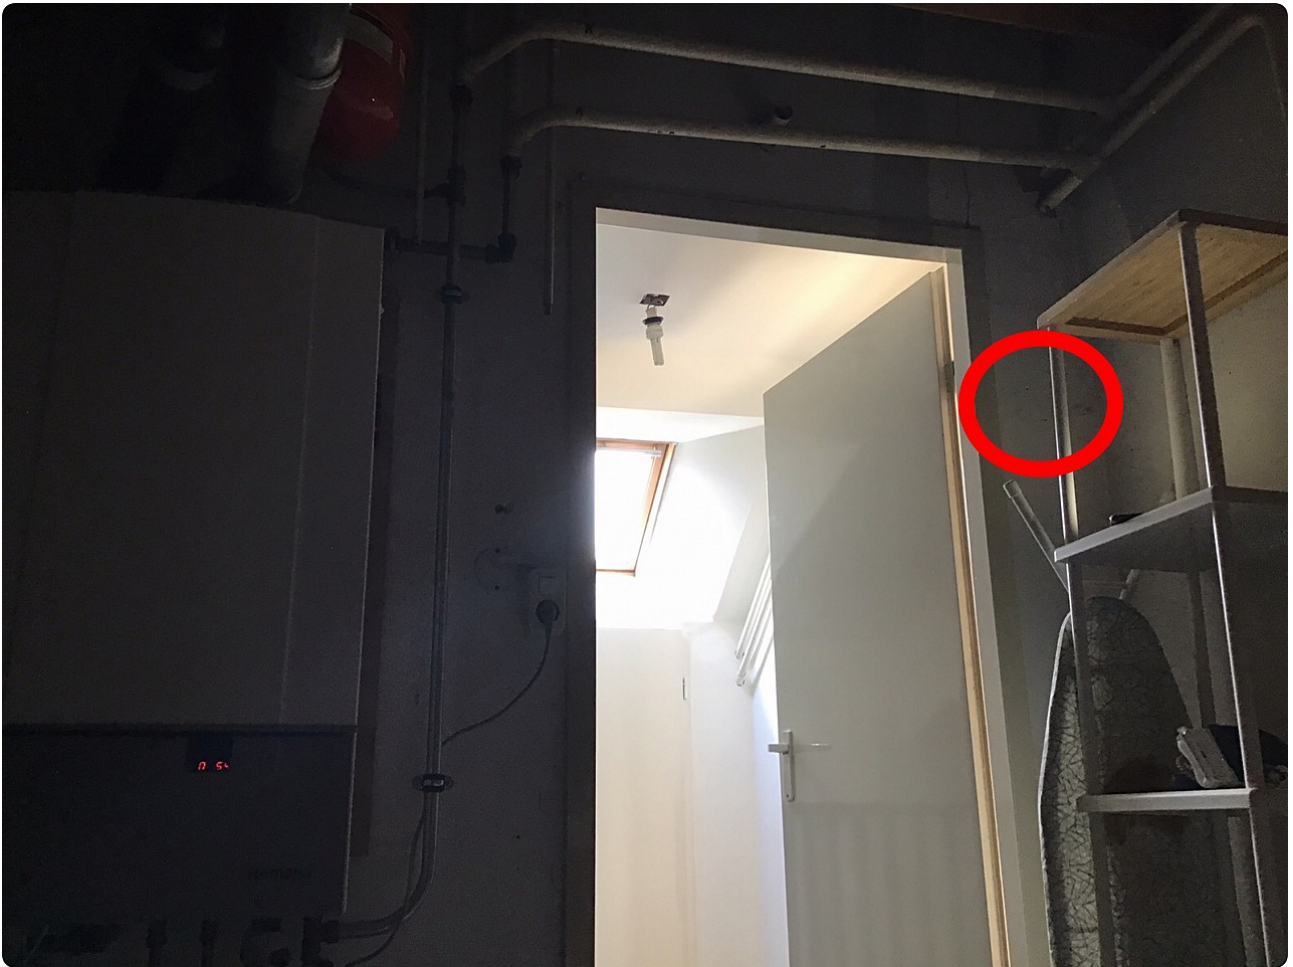
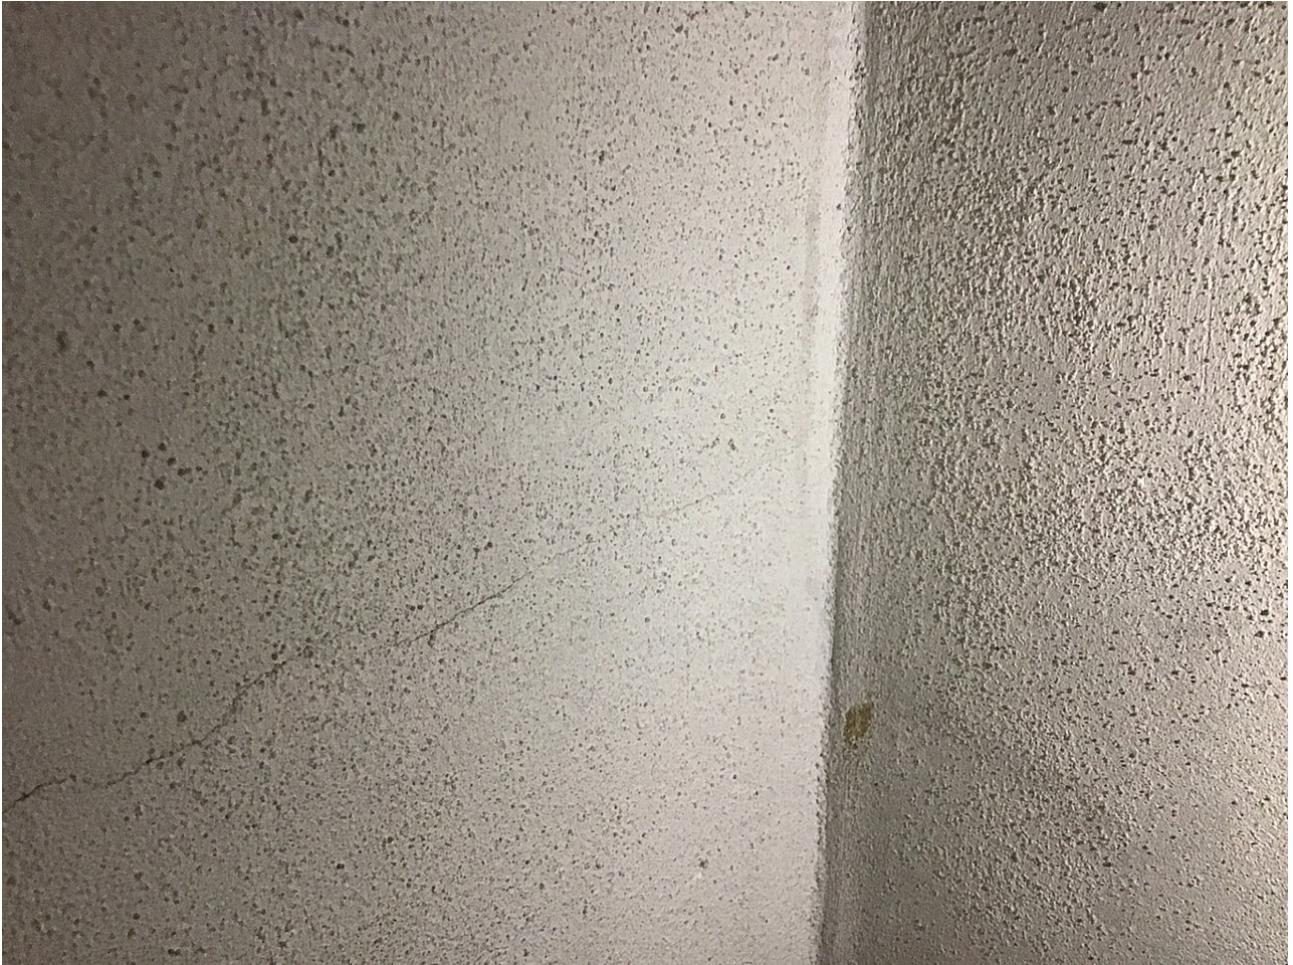
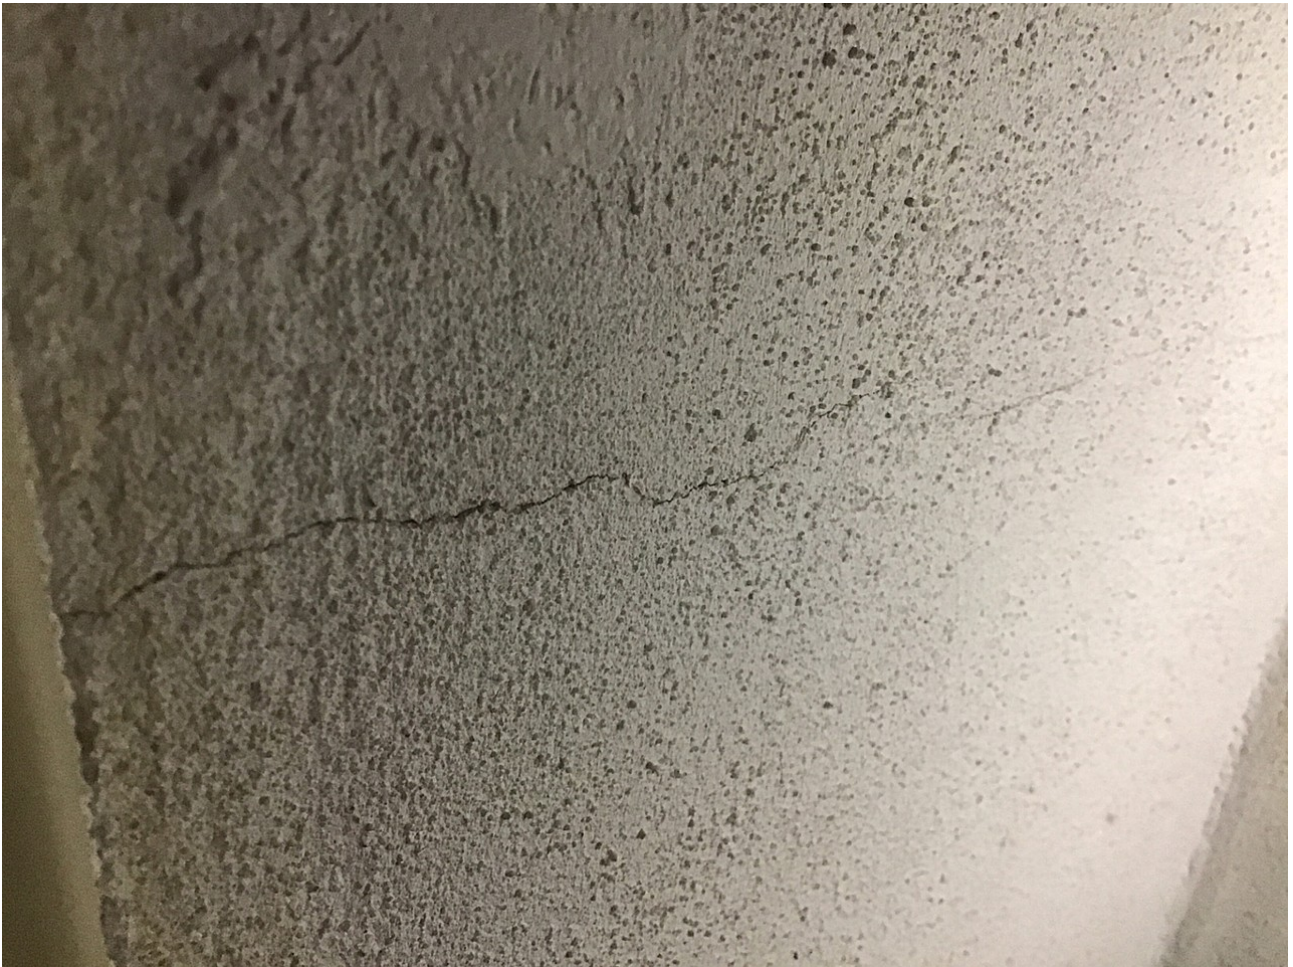
Omschrijving	Er is een horizontale scheur zichtbaar in de wand vanaf het kozijn tot wand 2. De scheur heeft een totale lengte van 0,2 m1. De wand heeft een totale oppervlakte van 4,7 m2 en is afgewerkt met stuc- en structuursauswerk. De wand betreft een steenachtige wand.
--------------	---

Is de schade veroorzaakt en/of verergerd door mijnbouw?	Ja
Toelichting:	
Het ontstaan of de verergering van deze schade door trillingen als gevolg van mijnbouwactiviteiten is niet uit te sluiten.

Reparatie	Aantal	Eenheid	Excl.	Incl.	BTW %
scheuren in binnenstucwerk openkappen/-slijpen	0,2	m1	€ 9,10	€ 11,01	21
scheuren dichtzetten met een 2-componenten mortel, wapeningsweefsel en herstel	0,2	m1	€ 31,50	€ 34,34	9
Totaal schadebedrag:			€ 40,60	€ 45,34

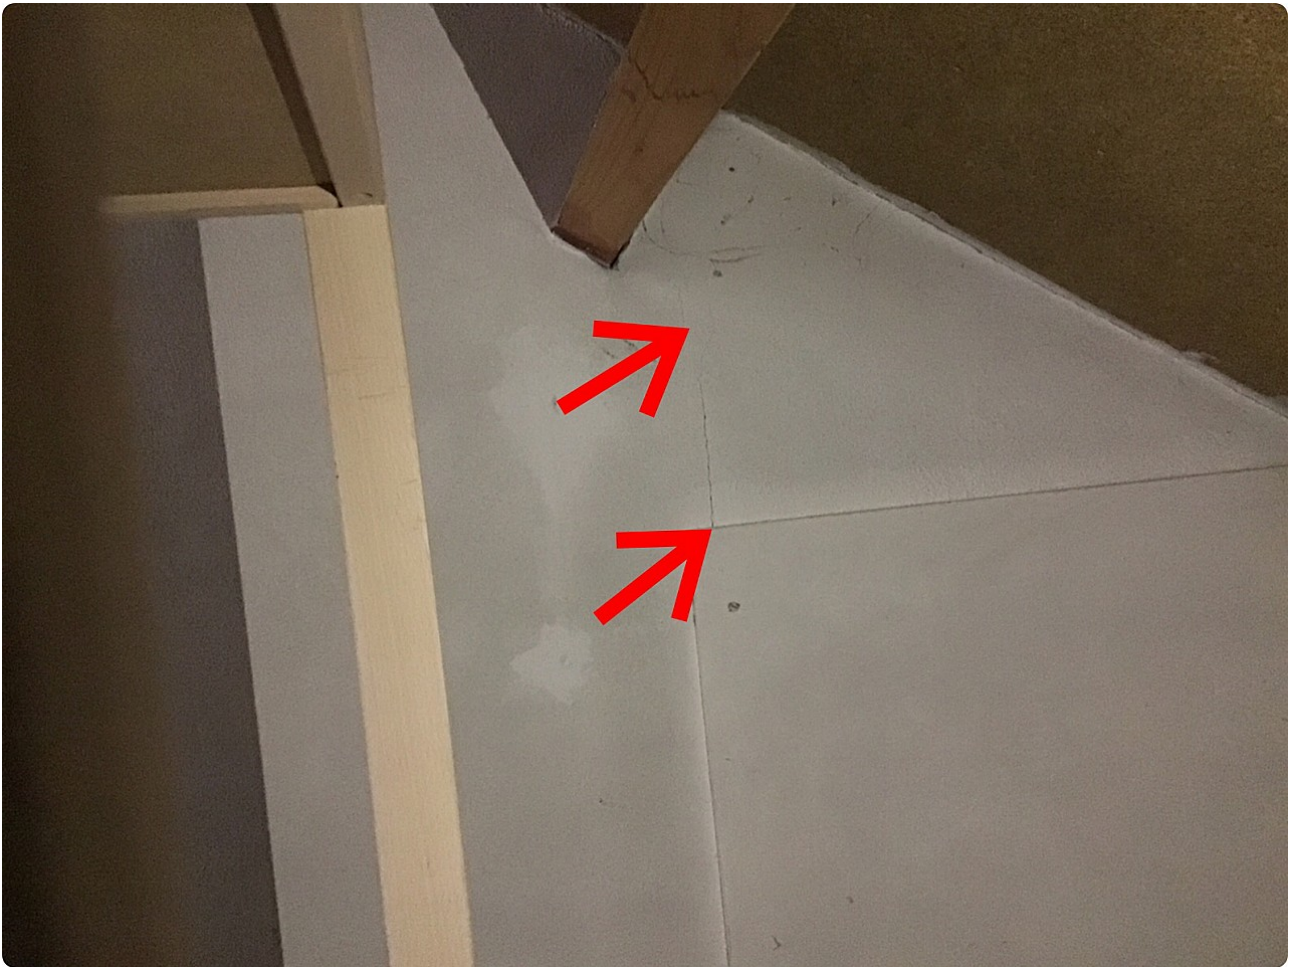
Omschrijving	Er is een rechte, verticale scheur in de wand vanaf het luik richting het schuine dakvlak. De scheur heeft een totale lengte van 0,2 m1. De wand heeft een totale oppervlakte van 5,5 m2 en is afgewerkt met stuc- en structuursauswerk. De wand betreft een steenachtige wand.
--------------	---

Is de schade veroorzaakt en/of verergerd door mijnbouw?	Ja
Toelichting:	Het ontstaan of de verergering van deze schade door trillingen als gevolg van mijnbouwactiviteiten is niet uit te sluiten.

Reparatie	Aantal	Eenheid	Excl.	Incl.	BTW %
stucloper afdekken interieur / vloer	3,5	m2	€ 43,02	€ 52,06	21
scheuren in binnenstucwerk openkappen/-slijpen	0,2	m1	€ 9,10	€ 11,01	21
scheuren dichtzetten met een 2-componenten mortel, wapeningsweefsel en herstel	0,2	m1	€ 31,50	€ 34,34	9
overzetten stucwerk wanden t.b.v. sauswerk	5,5	m2	€ 277,08	€ 302,01	9
sauswerk binnenwanden incl. schoonmaken ondergrond	5,5	m2	€ 240,09	€ 261,70	9
meerprijs structuursaus	5,5	m2	€ 36,92	€ 40,24	9
Totaal schadebedrag:			€ 637,70	€ 701,35

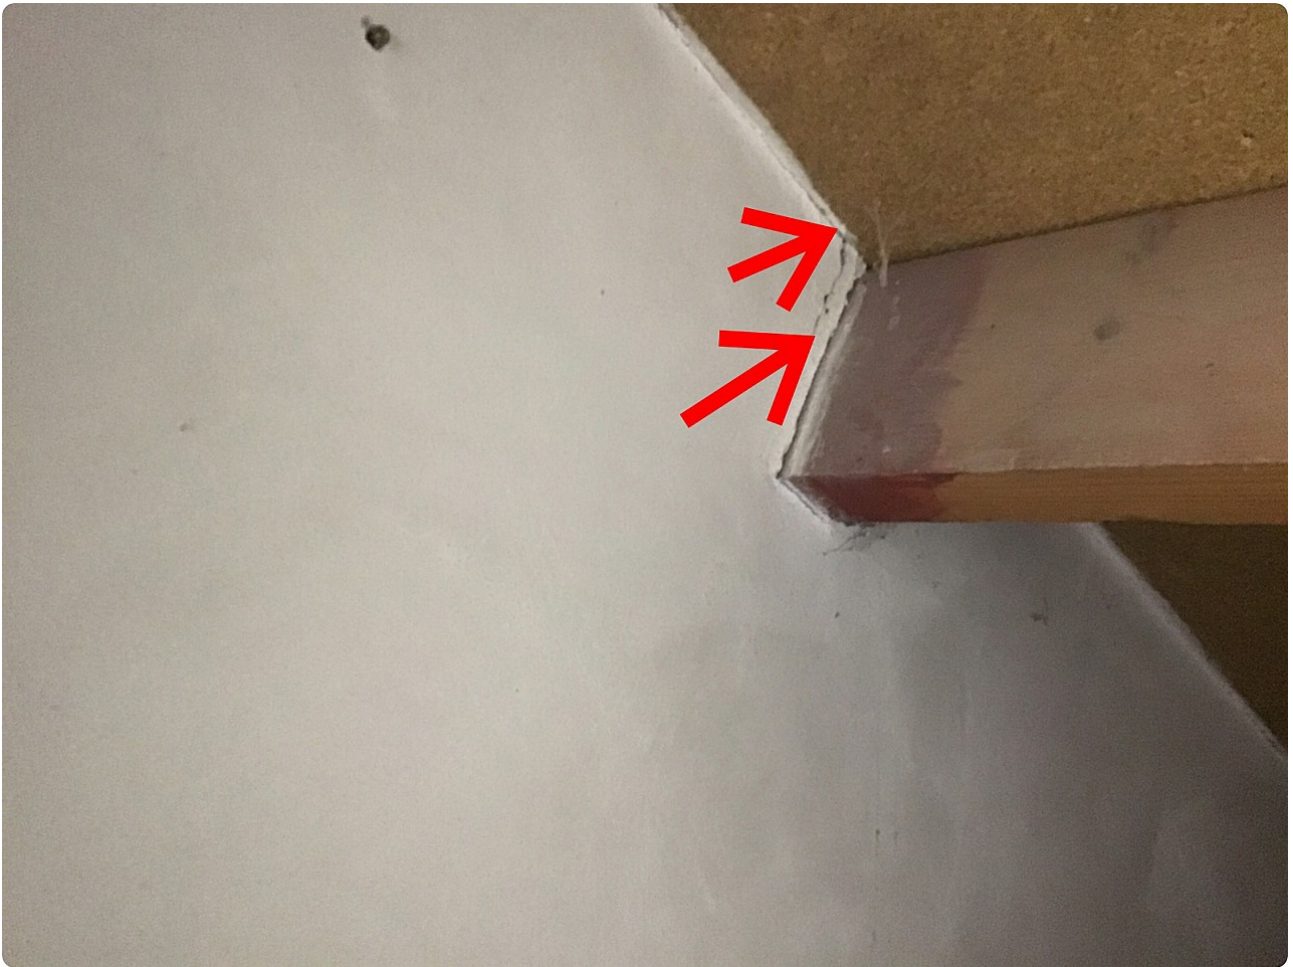
Omschrijving	Er is een diagonale scheur in de wand vanaf het schuine dakvlak tot de gording (draagbalk in het dak). De scheur heeft een totale lengte van 0,1 m1. De wand heeft een totale oppervlakte van 5,5 m2 en is afgewerkt met stuc-structuursauswerk. De wand betreft een steenachtige wand.
--------------	---

Is de schade veroorzaakt en/of verergerd door mijnbouw?	Ja
Toelichting:	
Het ontstaan of de verergering van deze schade door trillingen als gevolg van mijnbouwactiviteiten is niet uit te sluiten.

Reparatie	Aantal	Eenheid	Excl.	Incl.	BTW %
scheuren in binnenstucwerk openkappen/-slijpen	0,1	m1	€ 4,55	€ 5,50	21
scheuren dichtzetten met een 2-componenten mortel, wapeningsweefsel en herstel	0,1	m1	€ 15,75	€ 17,17	9
Totaal schadebedrag:			€ 20,30	€ 22,67

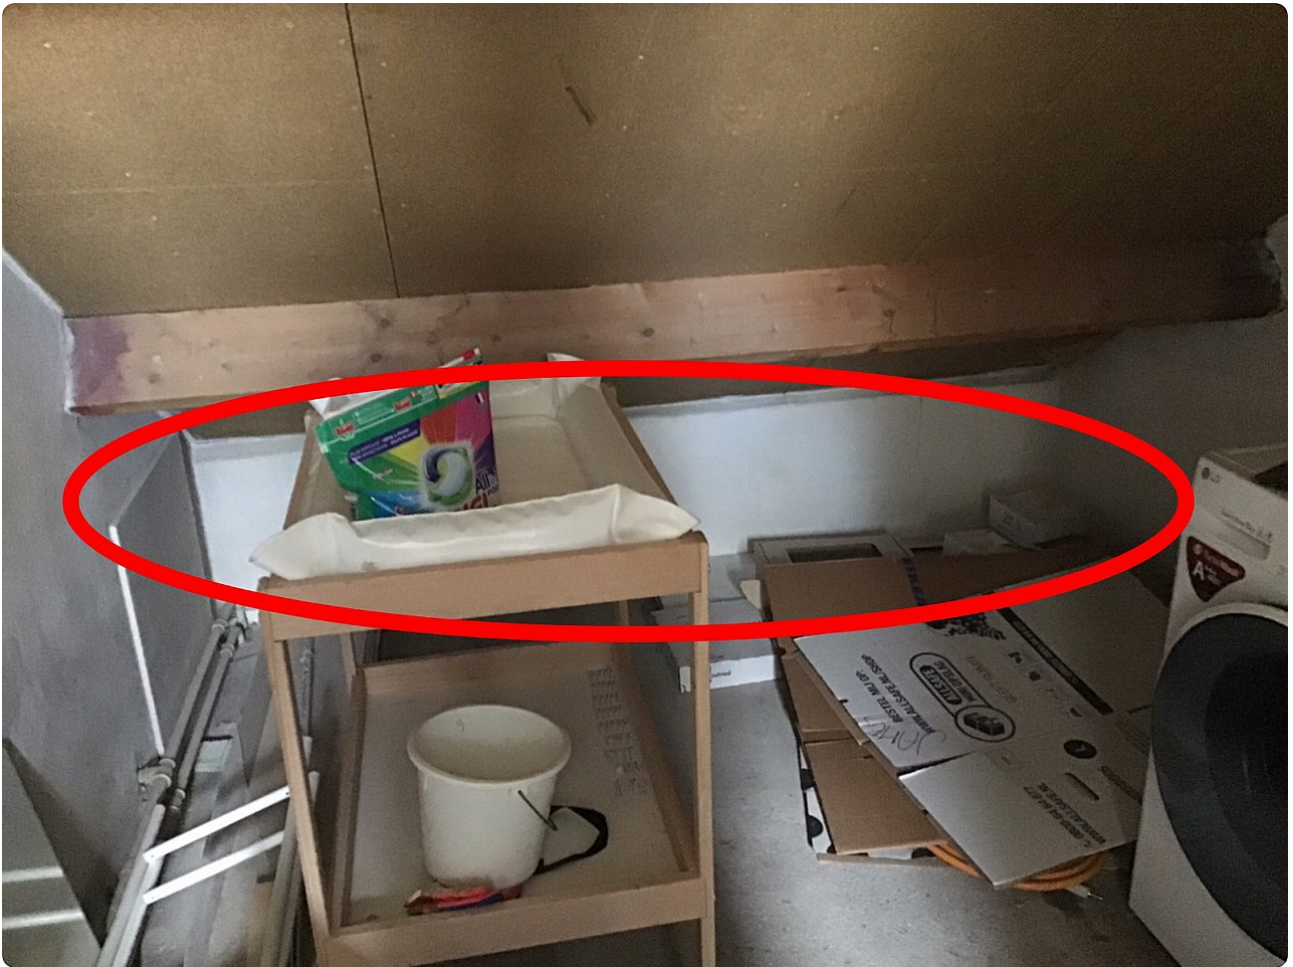
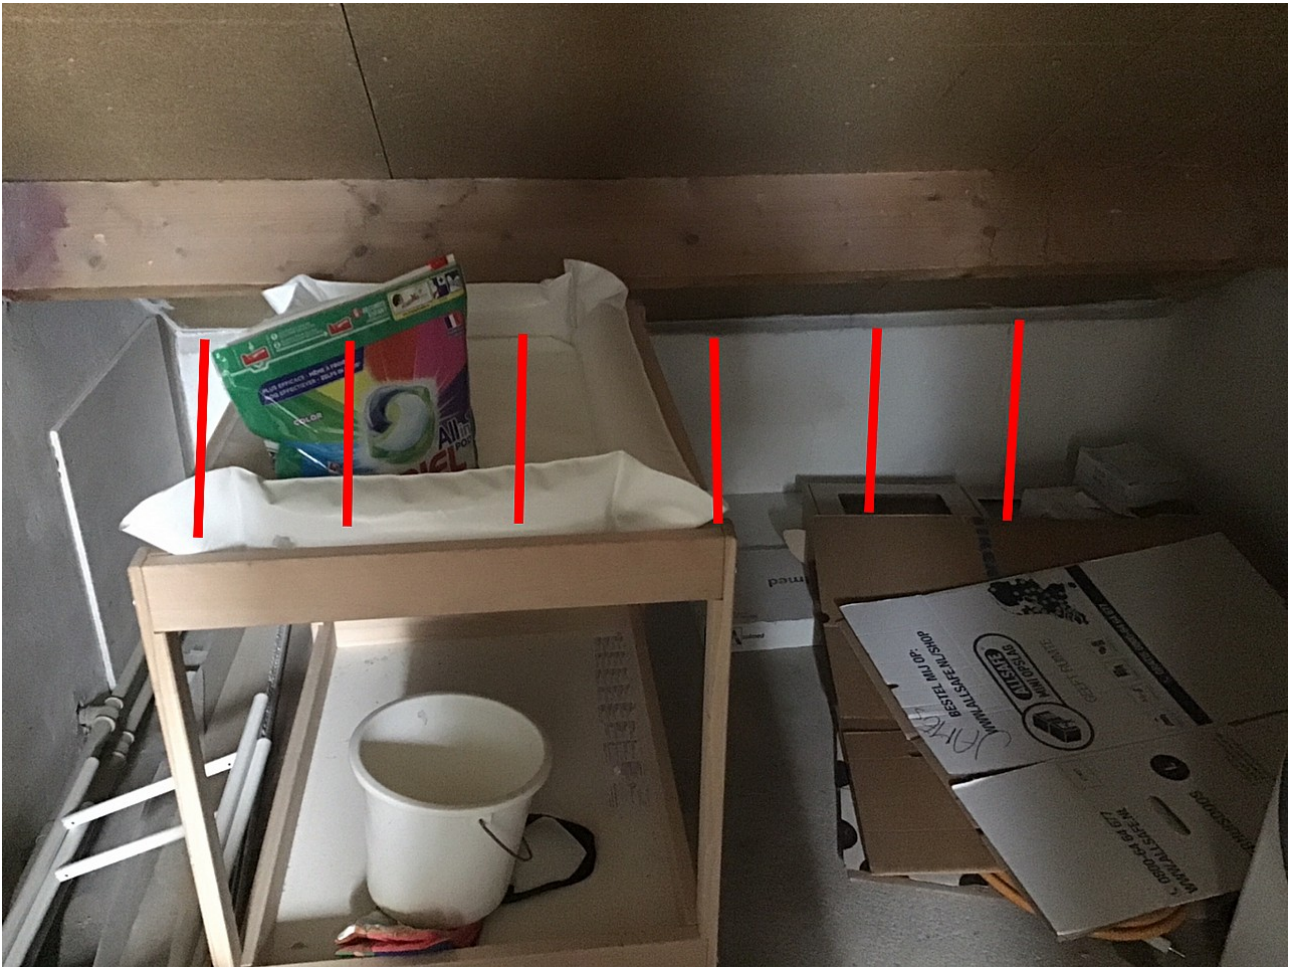
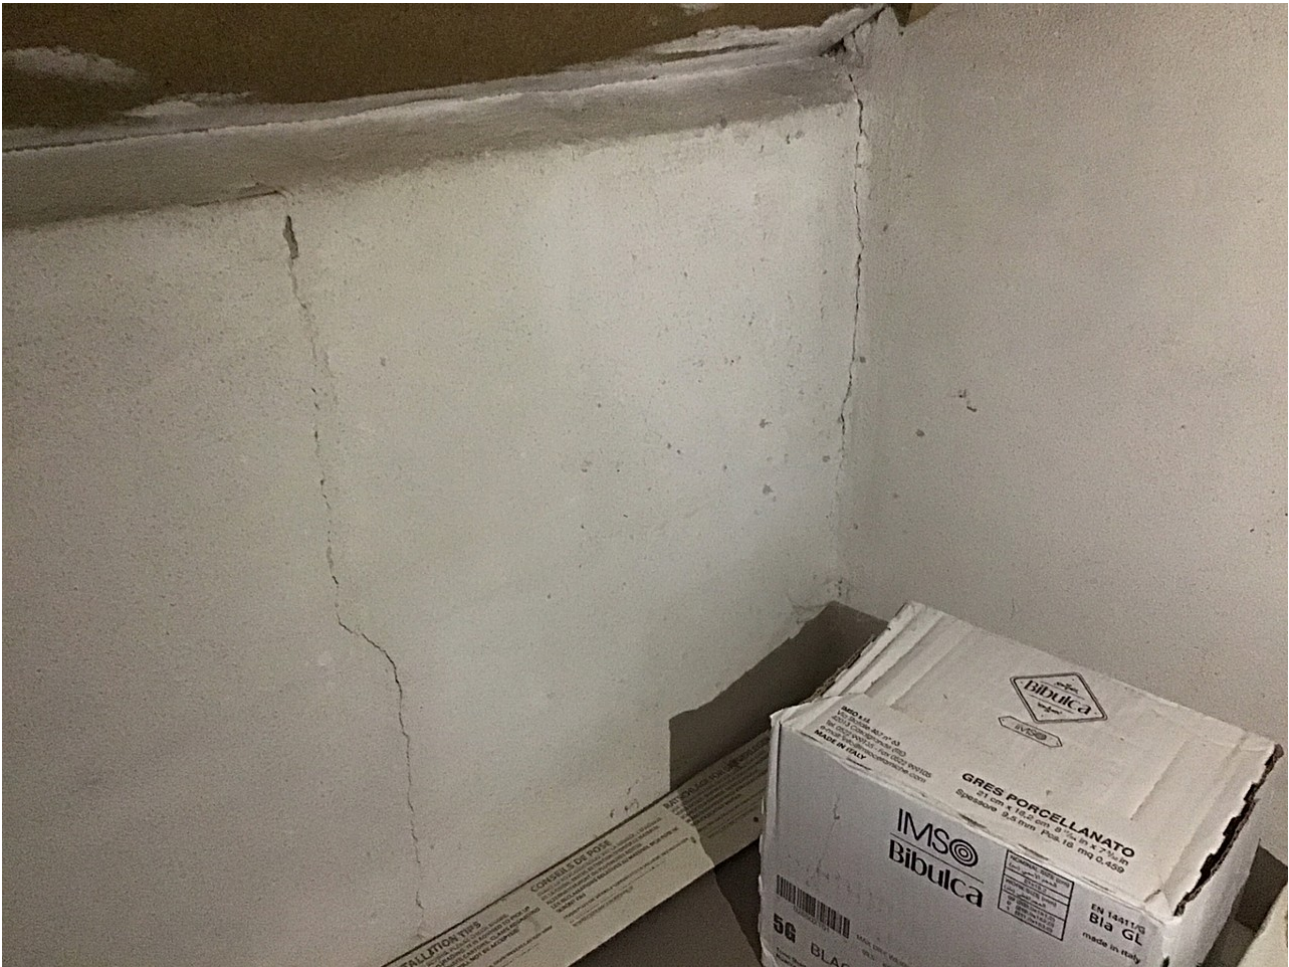
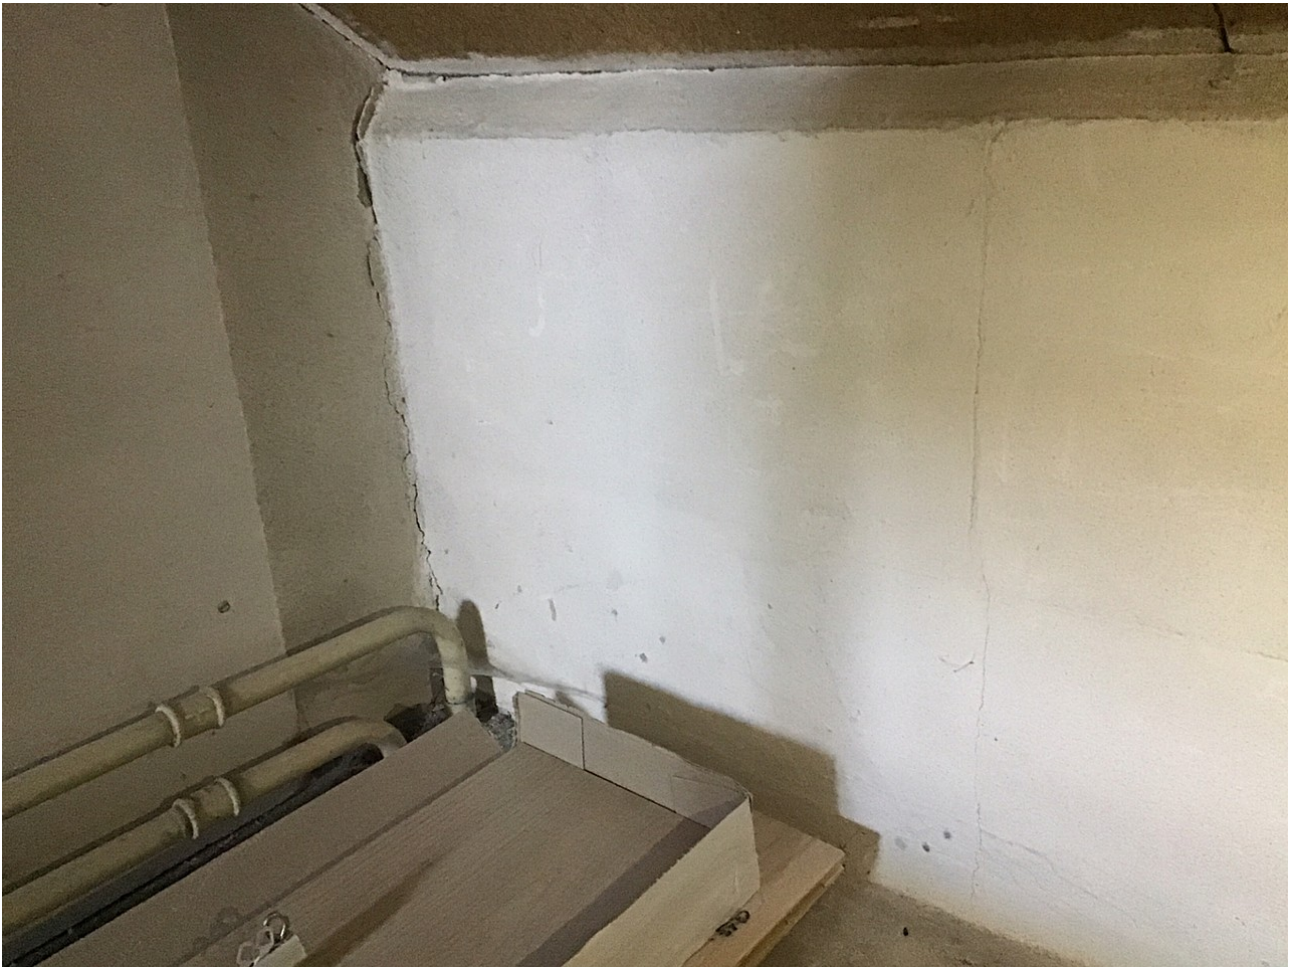
Omschrijving	Er zijn 6, gelijke, verticale scheuren zichtbaar in de wand vanaf het schuine dakvlak tot de vloer. De scheuren hebben gezamenlijk een totale lengte van 3,6 m1. De wand heeft een totale oppervlakte van 1,5 m2 en is afgewerkt met stuc- en structuursauswerk. De wand betreft een steenachtige wand.
--------------	---

Is de schade veroorzaakt en/of verergerd door mijnbouw?	Ja
Toelichting:	
Het ontstaan of de verergering van deze schade door trillingen als gevolg van mijnbouwactiviteiten is niet uit te sluiten.
