Asbestinventarisatetest

Hoofreen 24, 3620 Lanaken

Attestnummer : 20250208-000151.000

Niet-asbestveilig

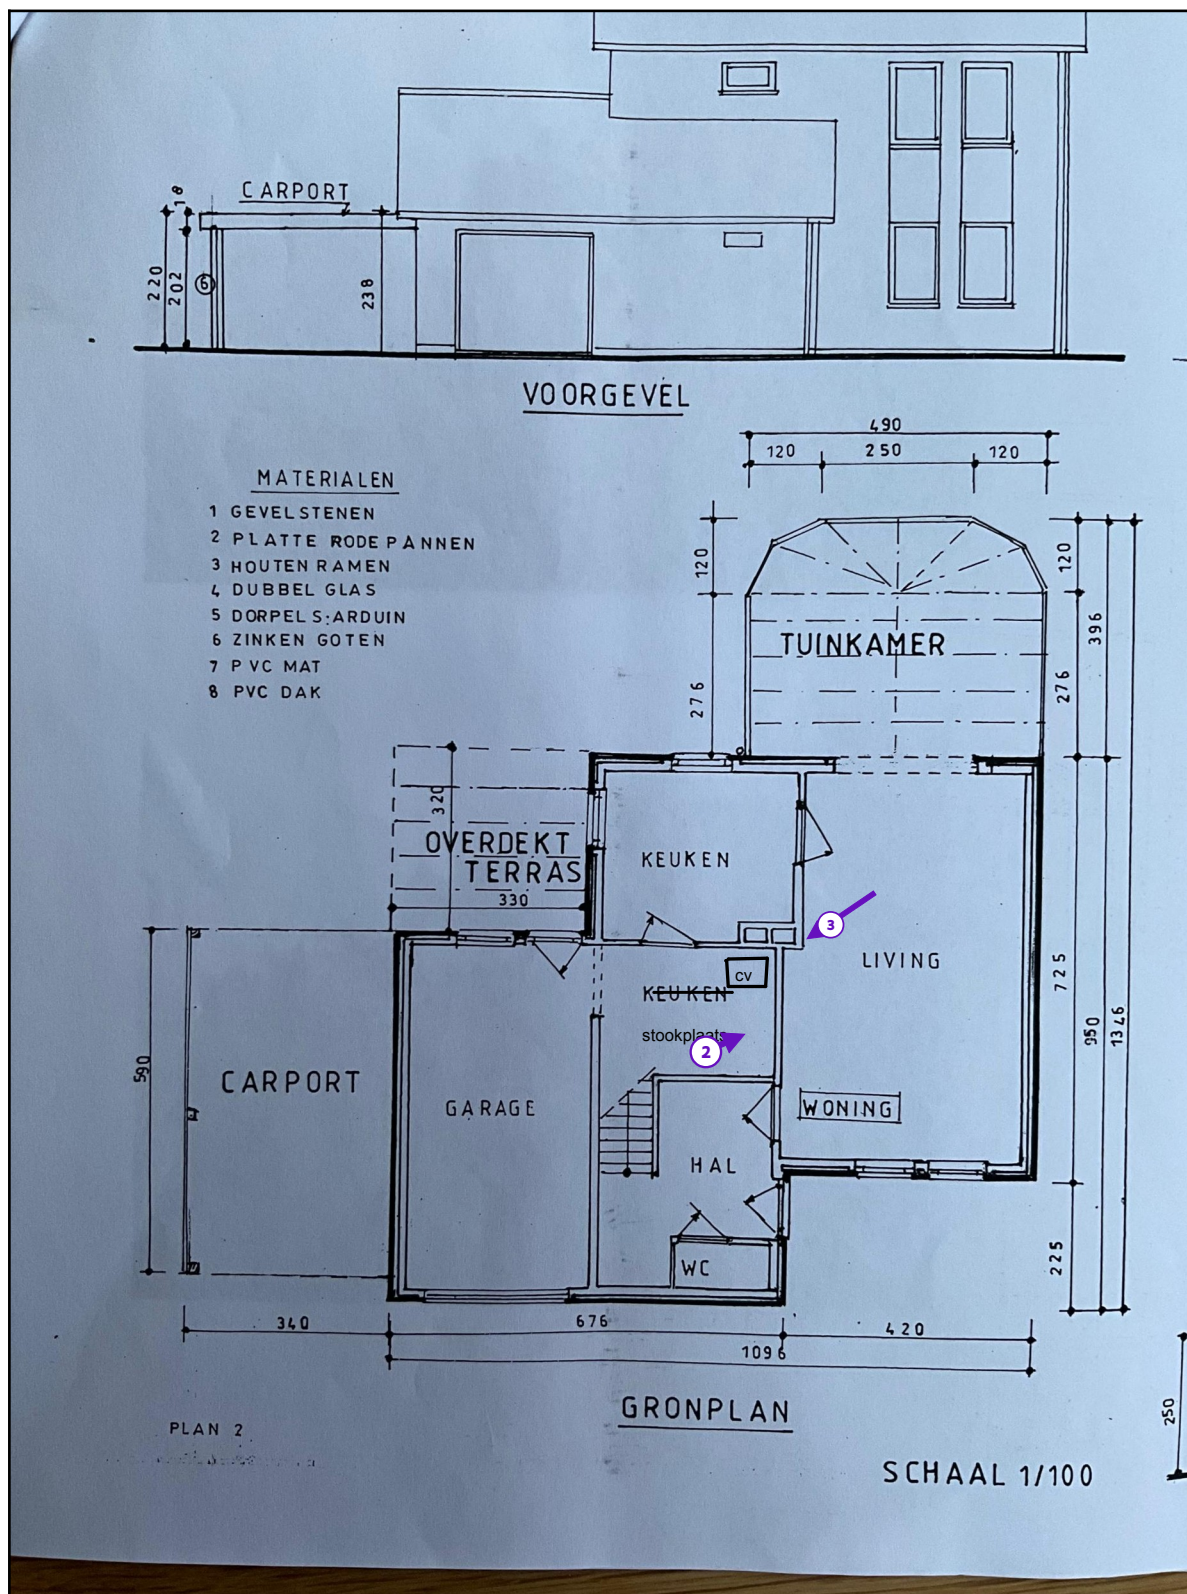
Plan 1.3: IMG_3007

| 2. Verluchtingskanalen | Beperking | - |
| 3. Schouwopbouw binnenkant | Beperking | - |

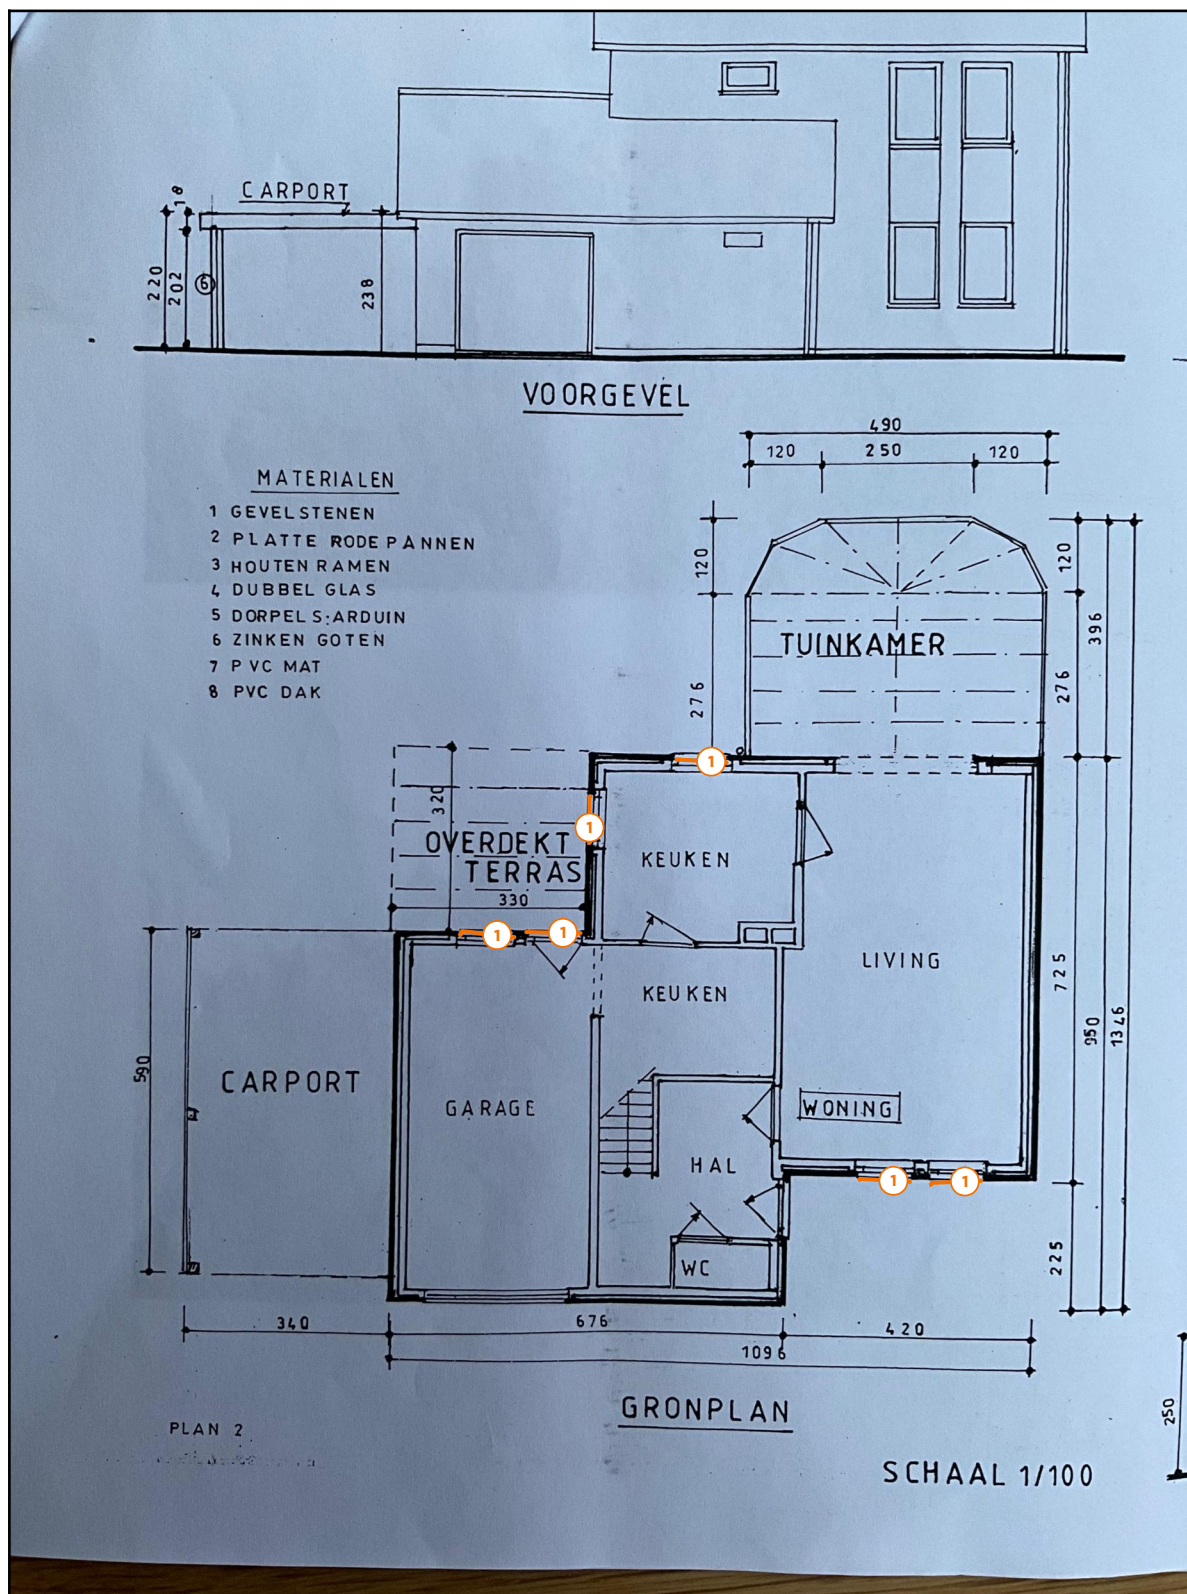
Plan 1.4: IMG_3007

1. Vensterbanken buiten

Asbestmateriaal

Maatregelen nemen

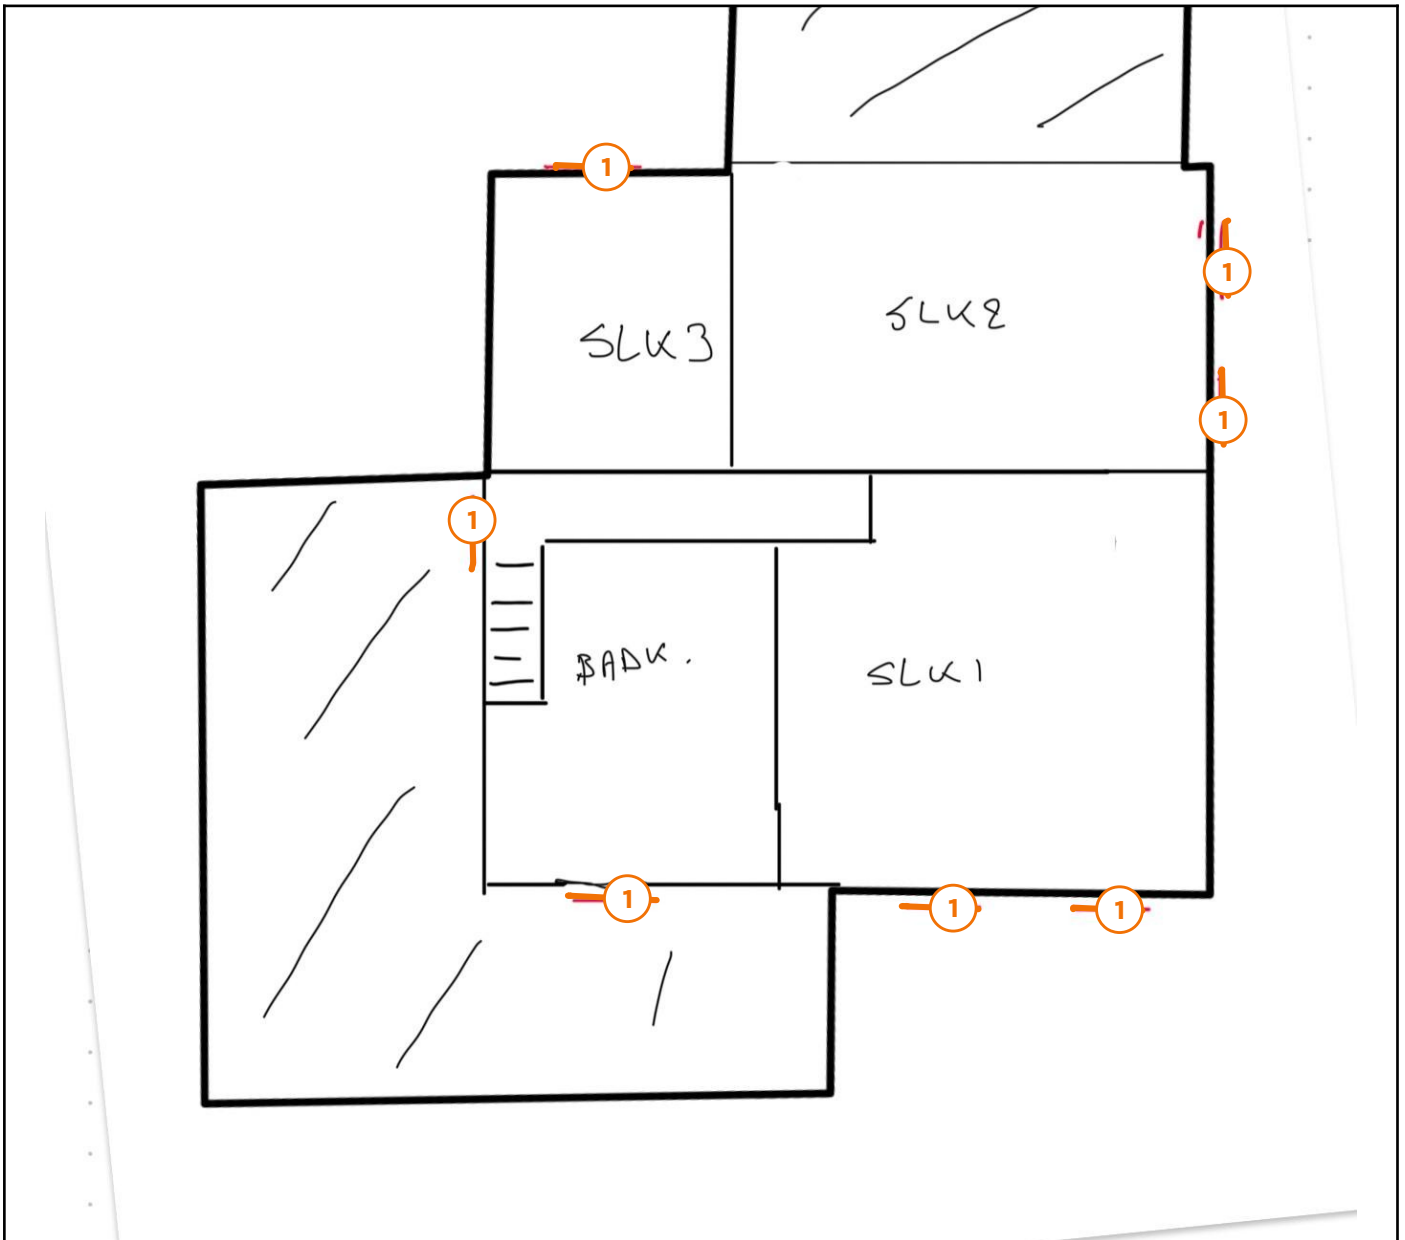
Plan 1.8: IMG_3048

| Beschrijving | Type | Actie |
|---|---|---|
| 1. Vensterbanken buiten | Asbestmateriaal | Maatregelen nemen |

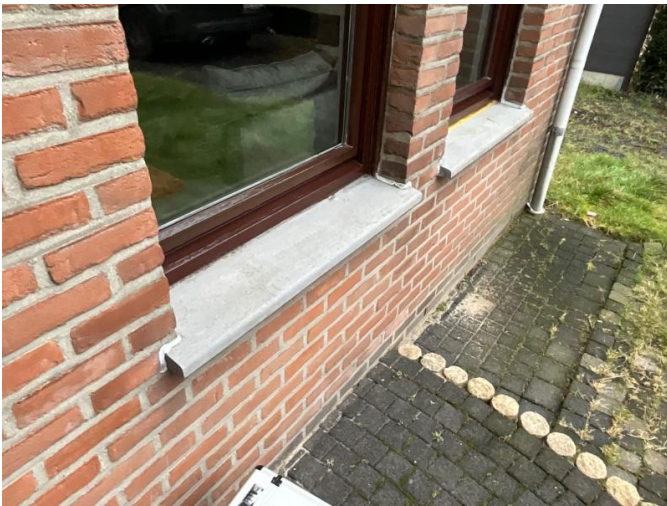
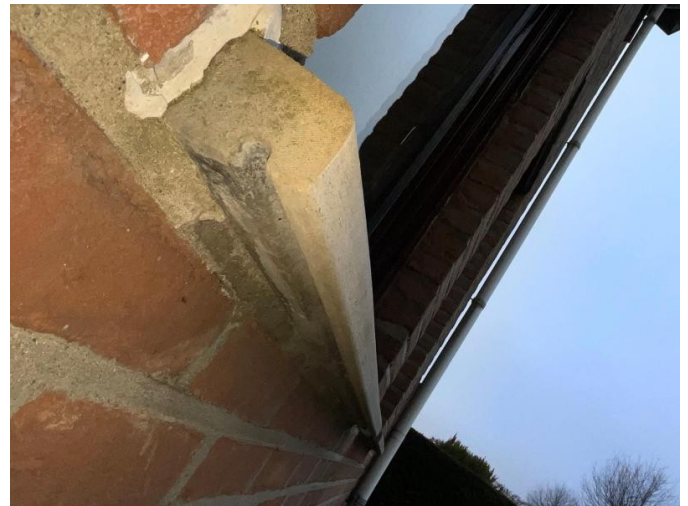
Het asbestmateriaal valt onder de mijlpaal van 2040.

| Eindbeoordeling materiaalisico | Verhoogd materiaalisico en/of verhoogde kans op vezelvrijgave |

| Asbestsoort (vezeltype) | Crocidoliet aanwezig |
| Toestand van het materiaal | Matig beschadigd, matig verweerd |

| Beschrijving | Vensterbanken buiten |
| Eenvoudig bereikbaar | Nee <ul style="list-style-type: none">• Verwijdering van de toepassing tast het erfgoedkarakter aan. |

- Zorg voor een veilig beheer. Vermijd het beschadigen van het asbestmateriaal. Controleer de toestand jaarlijks op wijzigingen.
- Zorg voor een veilig beheer en verwijder dit asbestmateriaal wanneer het bij werken eenvoudig bereikbaar wordt. Controleer de toestand jaarlijks op wijzigingen.

- Eenvoudige handelingen: mag via doe-het-zelf of door werknemer(s) met opleidingsattest eenvoudige handelingen
Indien er toch verwijderd kan worden kan dit door eenvoudige handeling zelf gebeurd worden. Dit mits inachtnaam van de geldende verwijderings- en veiligheidsregels.

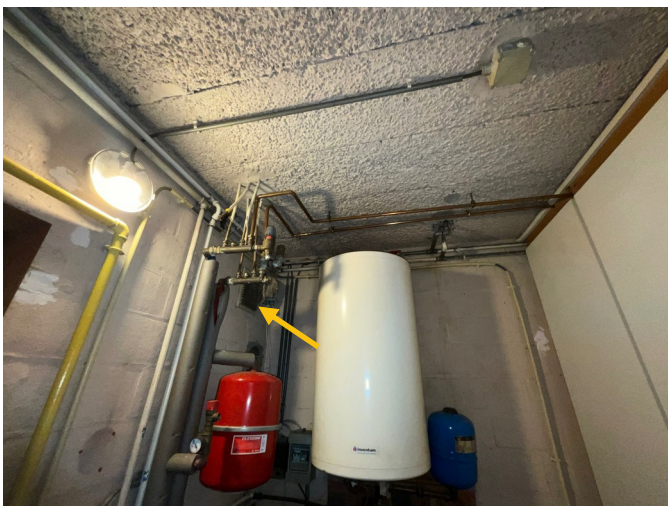
Situeringfoto

Tijdelijke beperking

Reden: Er is geen volledige risicobeoordeling mogelijk

Uitleg van de asbestdeskundige: De kanalen zijn afgesloten met roosters. Vandaar geen inspectie mogelijk van de binnenkant.

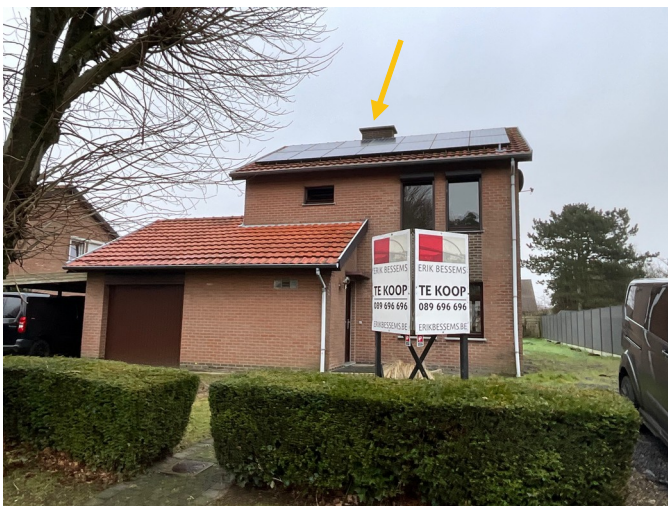
Situeringfoto

Tijdelijke beperking

Reden: Het te onderzoeken materiaal situeert zich hoger dan 3,50 m te rekenen vanaf een veilige ondergrond

Uitleg van de asbestdeskundige: Er kan niet in de schouw gekeken worden en dus is de binnenkant niet specteerbaar. Langs de buitenzijde zitten we met een hoogte van meer dan 3,5m

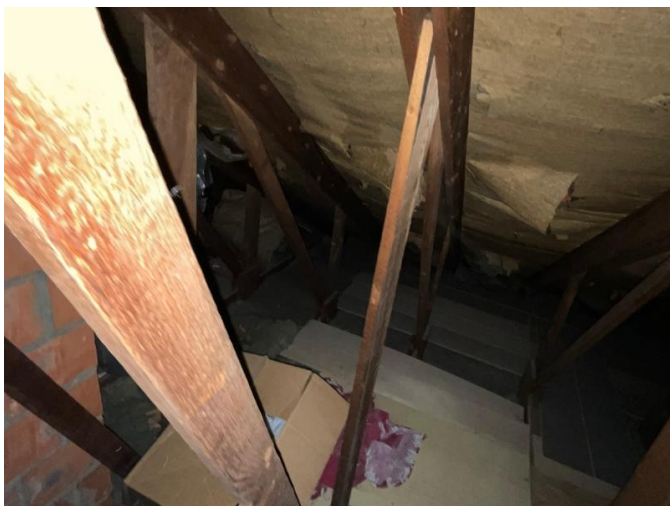
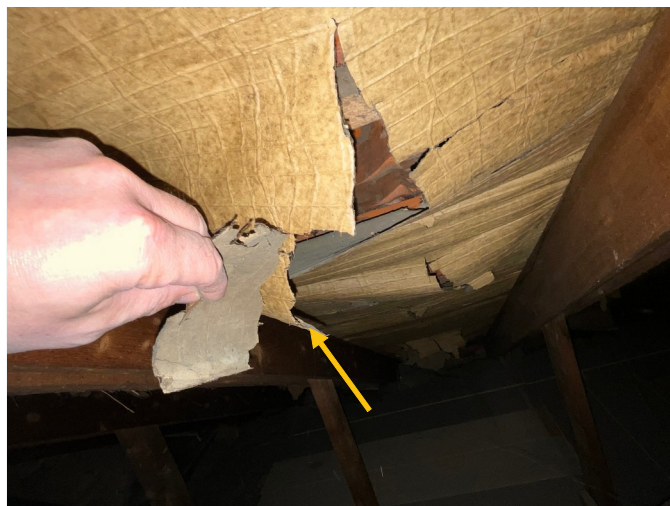
Fiche 4: onderdak papier

Geen asbest

| # | Type | Referentie | Resultaat |
|---|---|---|---|
| 4.1 | Puntmonster | St05 | Geen asbest |

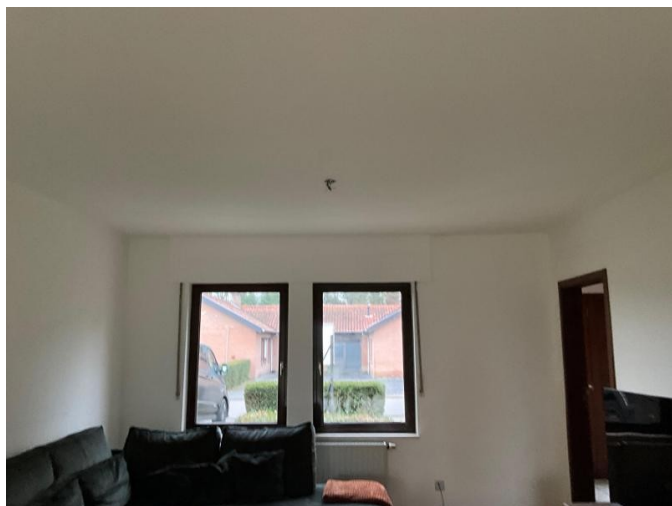
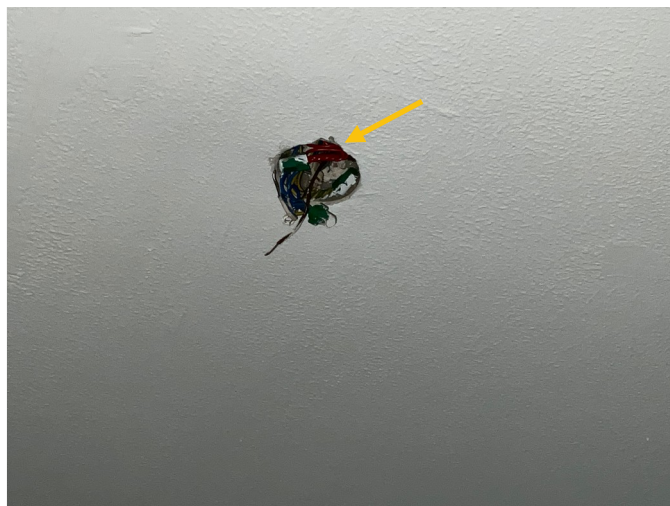
Fiche 5: pleisterwerk plafonds

Geen asbest

| # | Type | Referentie | Resultaat |
|---|---|---|---|
| 5.1 | Mengmonster | st02 | Geen asbest |

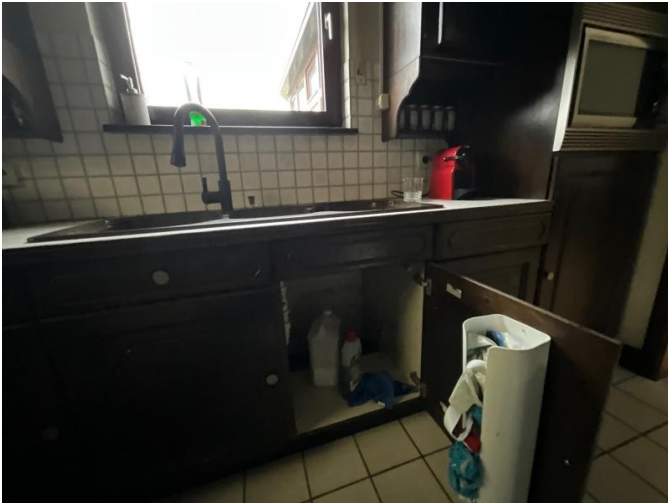
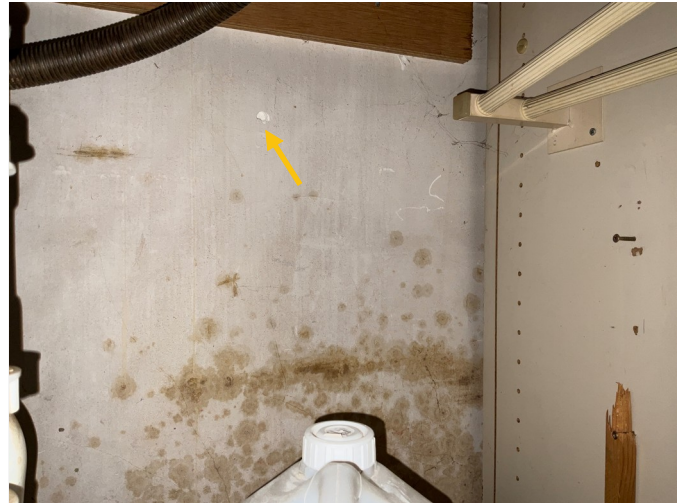
Fiche 6: pleisterwerk muren

Geen asbest

| # | Type | Referentie | Resultaat |
|---|---|---|---|
| 6.1 | Mengmonster | st01 | Geen asbest |
