# Asbestinventarisatetest

Hubensstraat 20, 3640 Kinrooi

Attestnummer : **20260605-000153.000**

Uitgegeven op : **05.06.2026**

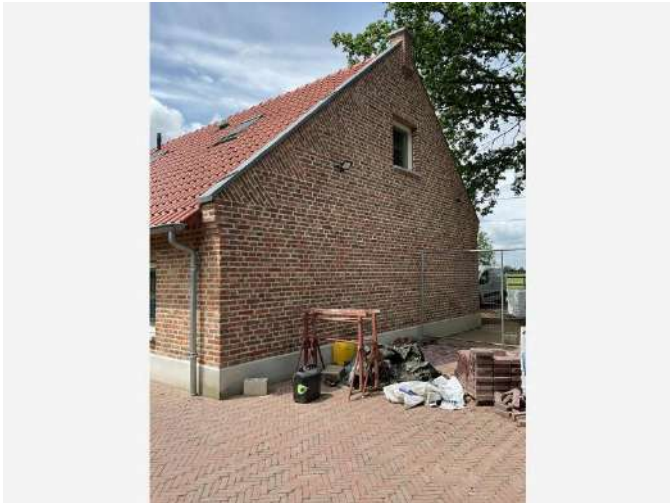
### Tijdelijke beperking

**Reden:** Het te onderzoeken materiaal situeert zich hoger dan 3,50 m te rekenen vanaf een veilige ondergrond

**Uitleg van de asbestdeskundige:** Aan de buitenzijde van de schouw zijn er geen asbestverdachte materialen op te merken.

De schouw bevat binnenin mogelijk een asbestverdachte cement rookgaskanaal, asbestverdachte afsmeerlagen, asbestverdachte cementplaten. Laat dit onderzoeken bij eventuele werken.

Opdrachtgever verklaard dat dit geen schouw is, maar een dicht sierstuk - toren

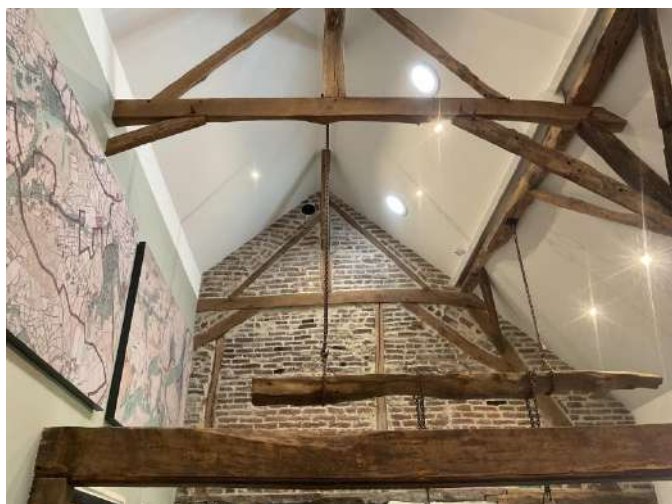
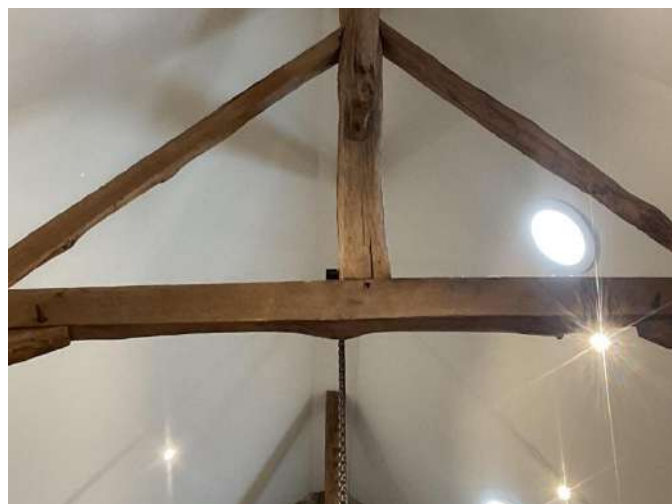
## Fiche 2: Afsmeerlaag voegen gipskartonplaten - niet asbestverdacht

De afsmeerlagen van de gipskartonplaten zijn niet asbestverdacht.

De plafonds zijn na 2001 volledig vernieuwd

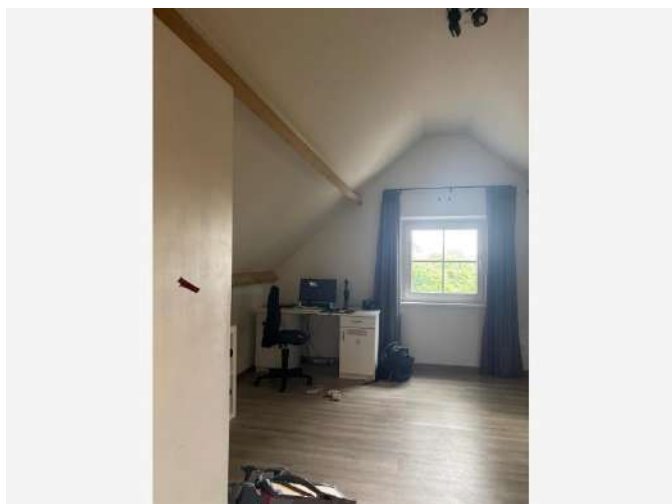
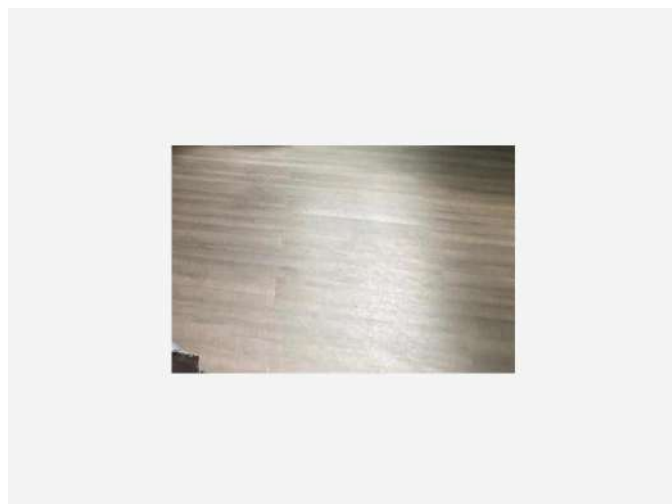
## Fiche 4: Onderliggende vloeren, tegels - lijm (vloeren, wanden en plinten)

Het is steeds onbekend of er nog een onderliggende asbesthoudende vloeren, tegels of lijm aanwezig is.

Let op bij renovatie van de vloeren dat er een mogelijkheid is dat er nog een asbesthoudende vloeren, lijm of resten aanwezig zijn.

Men kan enkel het tegendeel bewijzen door een destructief onderzoek en het uitvoeren van een staalname.

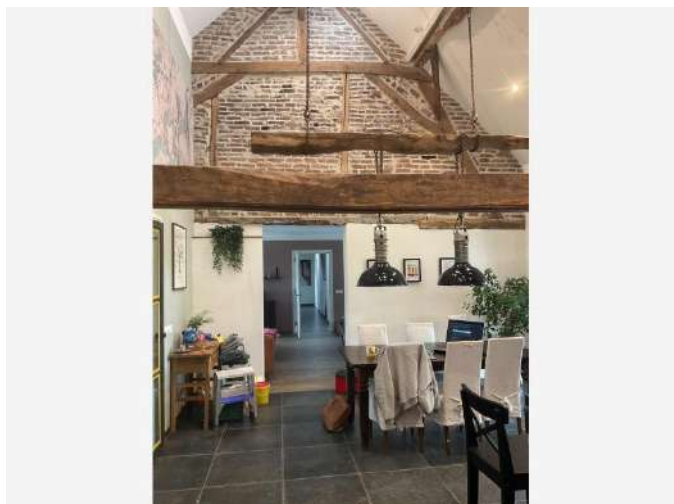
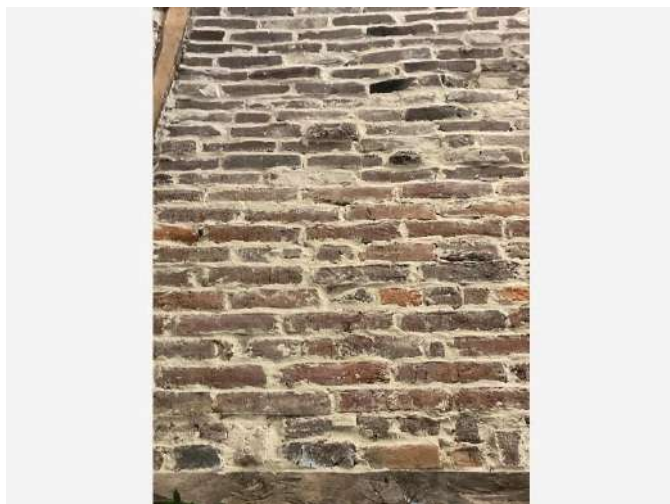
## Fiche 5: Pleisterwerk muren kalk

### Conclusie

Geen asbest

| # | Type | Referentie | Resultaat |
|---|---|---|---|
| 5.1 | Mengmonster | 9433979 | Geen asbest |

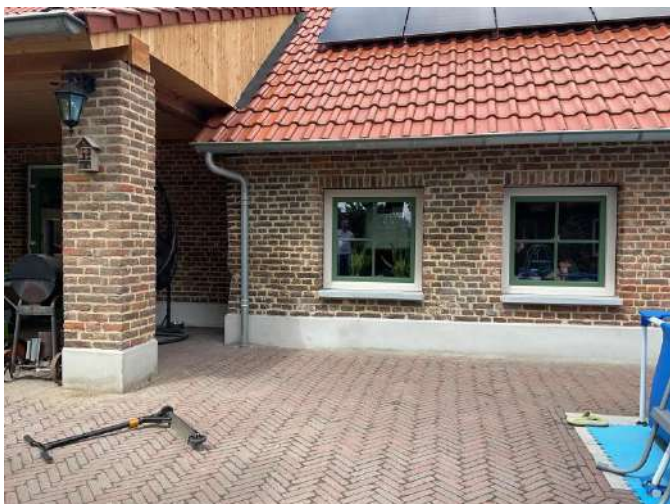
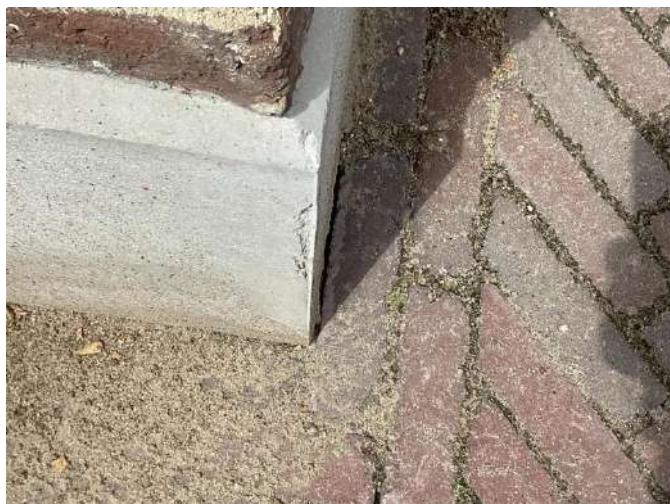
## Fiche 6: Crepi gevels en steunpaal

### Conclusie

Geen asbest

| # | Type | Referentie | Resultaat |
|---|---|---|---|
| 6.1 | Mengmonster | 9433980 | Geen asbest |

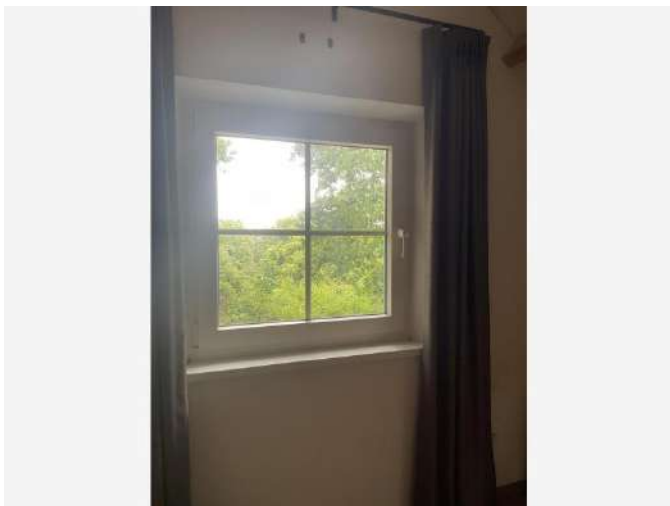
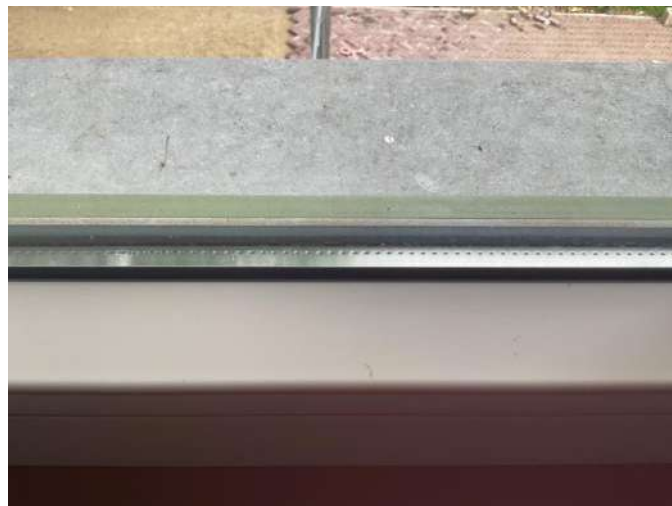
## Fiche 7: Kit aan de ramen (rubberen stroken)

| Beschrijving | Notitie | Terug te vinden op plannen |
|---|---|---|
| Fiche 7: Kit aan de ramen (rubberen stroken) | De kit (rubberen stroken) aan de ramen is niet asbestverdacht. | Plan 1.3: Plan van het gelijkvloers<br>Plan 1.8: Plan van de eerste verdieping |

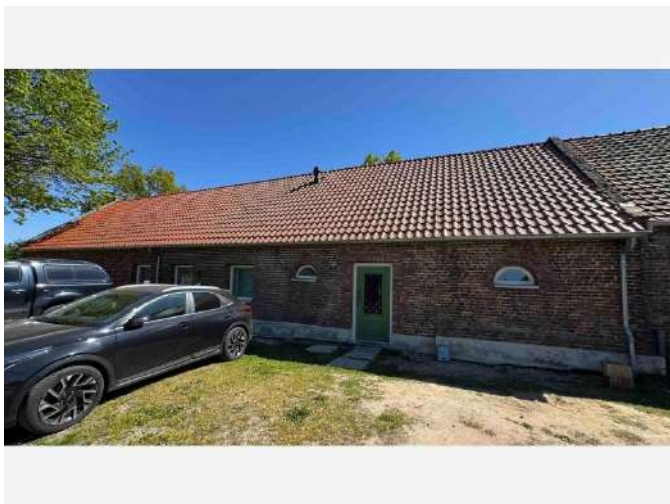
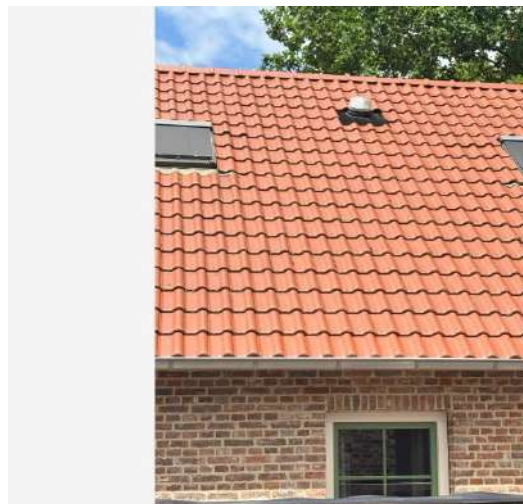
## Fiche 8: Dakbedekking bestaande uit pannen (niet verdacht)

| Beschrijving | Notitie | Terug te vinden op plannen |
|---|---|---|
| Fiche 8: Dakbedekking bestaande uit pannen (niet verdacht) | De dakbedekking is niet-asbestverdacht.<br>Locatie:<br>Woning + garage | Plan 1.12: Plan van het dak<br>Plan 2.1: Plan van de garage - dak |

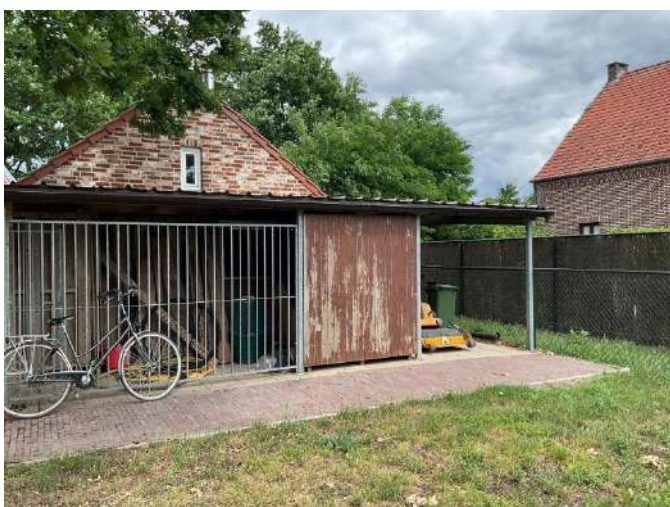
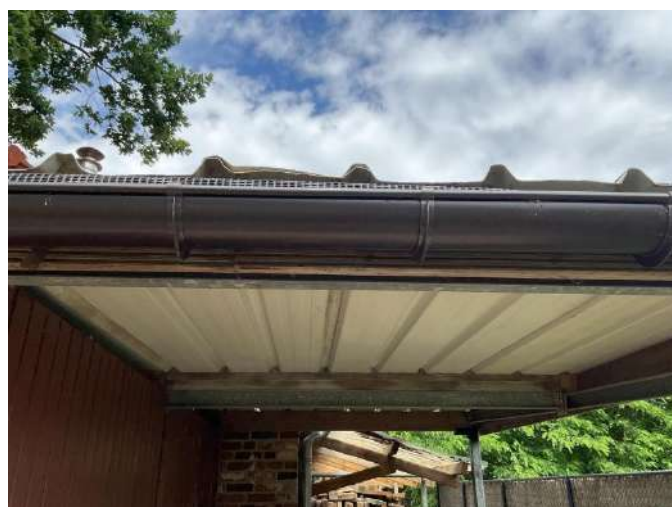
## Fiche 9: Dakbedekking bestaande uit stalen/metalen platen

| Beschrijving | Notitie | Terug te vinden op plannen |
|---|---|---|
| Fiche 9: Dakbedekking bestaande uit stalen/metalen platen | De dakbedekking is niet-asbestverdacht.<br>Locatie:<br>achteraan de garage | Plan 2.1: Plan van de garage - dak |

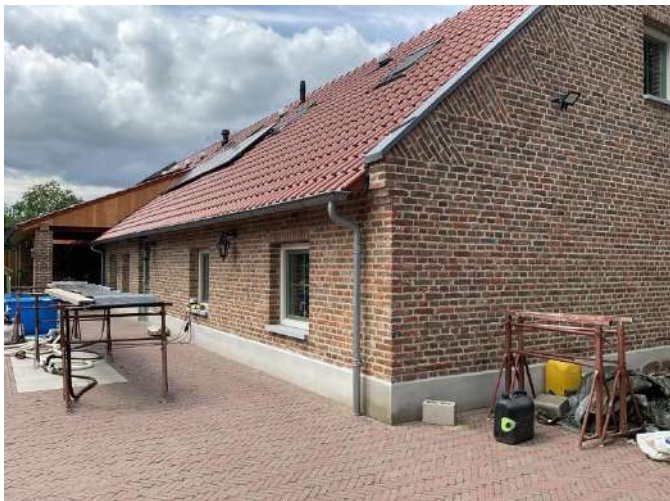
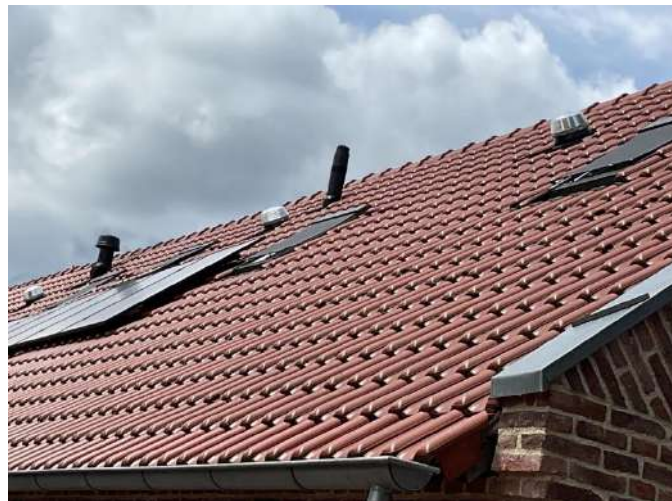
## Fiche 10: Rookgaskanalen (niet verdacht)

| Beschrijving | Notitie | Terug te vinden op plannen |
|---|---|---|
| Fiche 10: Rookgaskanalen (niet verdacht) | De rookgaskanalen zijn niet-asbestverdacht. | Plan 1.12: Plan van het dak |

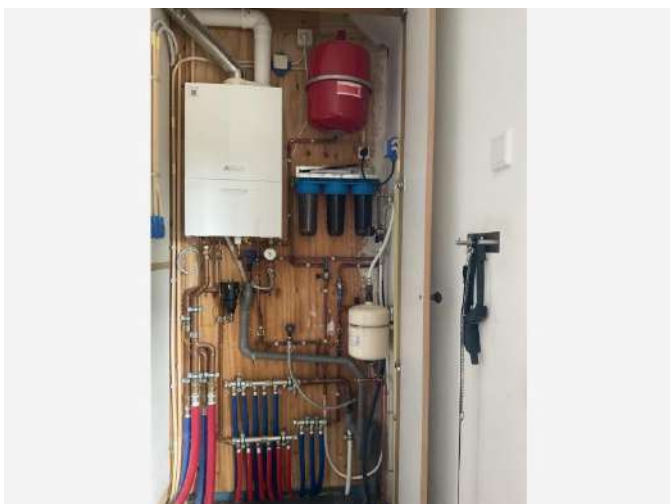
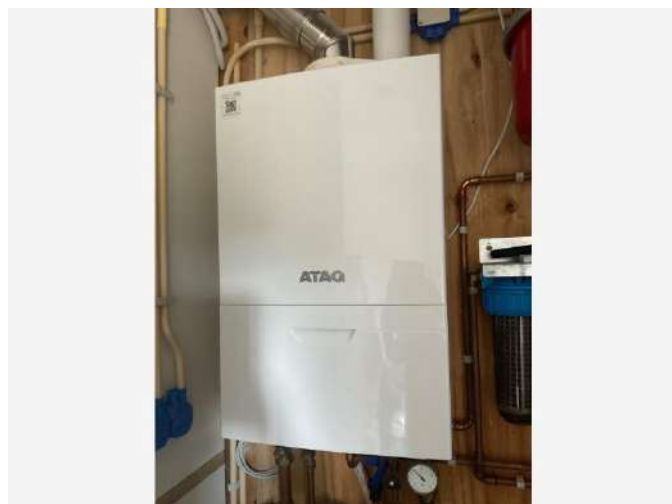
## Fiche 11: CV-ketel (niet verdacht)

| Beschrijving | Notitie | Terug te vinden op plannen |
|---|---|---|
| Fiche 11: CV-ketel (niet verdacht) | De CV-ketel (dichtingen, isolerend materiaal) is niet asbestverdacht.<br>Locatie: in de cv ruimte<br>Gasketel | Plan 1.3: Plan van het gelijkvloers |

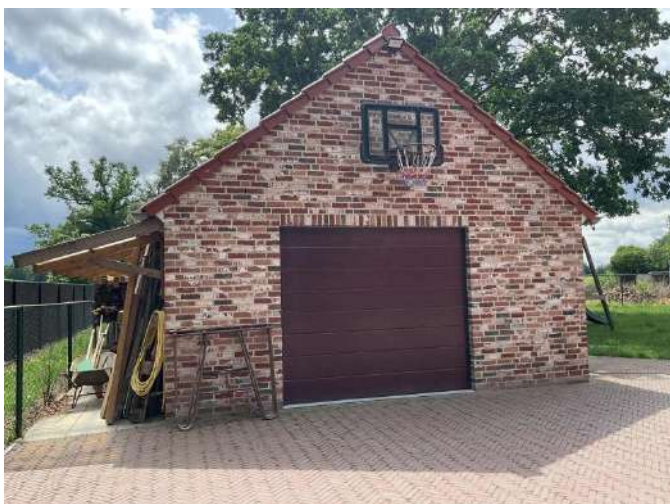
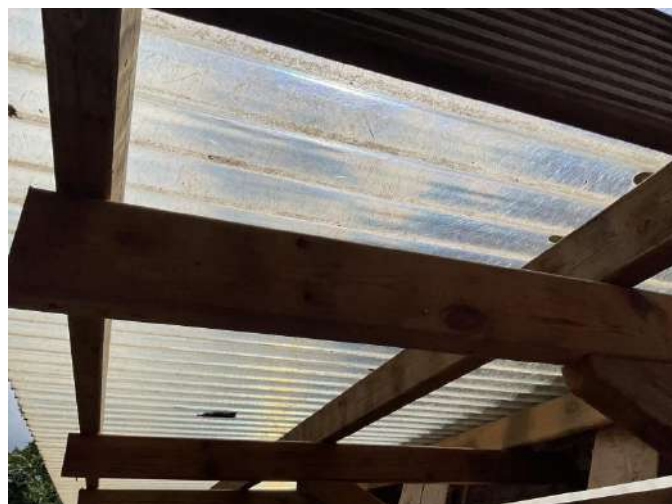
## Fiche 12: Dakbedekking (niet verdacht) (kunststofplaten)

| Beschrijving | Notitie | Terug te vinden op plannen |
|---|---|---|
| Fiche 12: Dakbedekking (niet verdacht) (kunstofplaten) | De dakbedekking is niet asbestverdacht, kunstofplaten | Plan 2.1: Plan van de garage - dak |

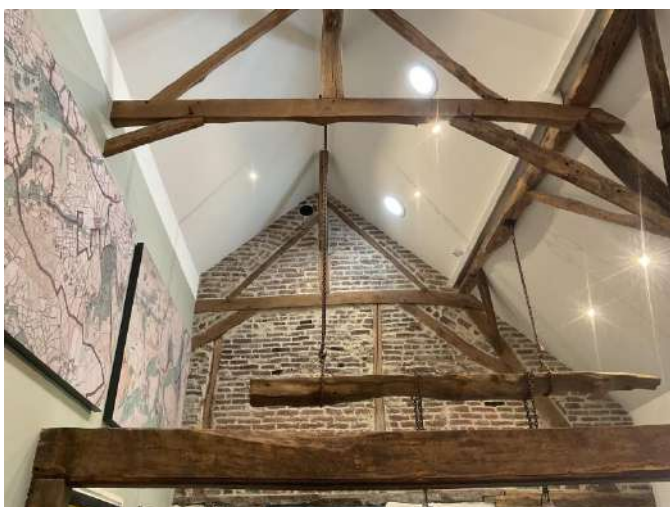
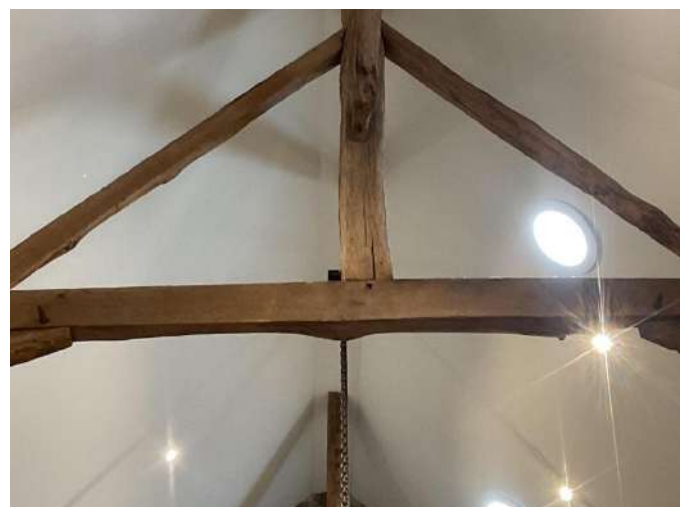
### Fiche 13: Pleisterwerk aan het plafond (niet waarneembaar)

| Beschrijving | Notitie | Terug te vinden op plannen |
|---|---|---|
| Fiche 13: Pleisterwerk aan het plafond (niet waarneembaar) | <p>Er is geen pleisterwerk waarneembaar op volgende locaties:</p> <p>Volledige woning</p> <p>Opdrachtegver verklaard dat er geen pleisterwerk aanwezig is.</p> <p>Men kan dit niet bevestigen door de afwerking van gipskarton platen.</p> | <p>Plan 1.2: Plan van het gelijkvloers</p> <p>Plan 1.7: Plan van de eerste verdieping</p> |

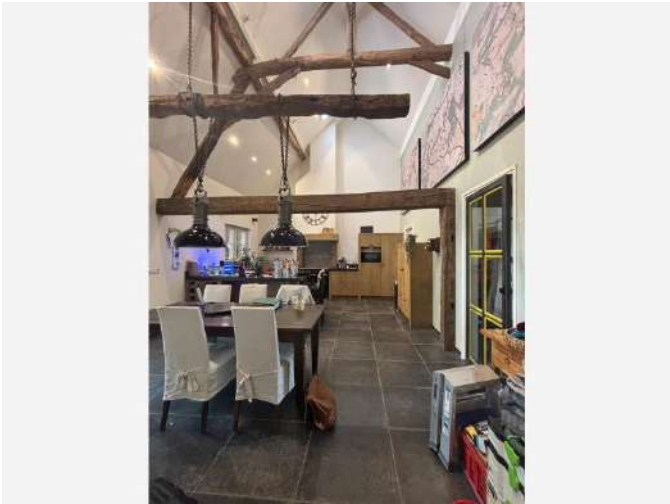
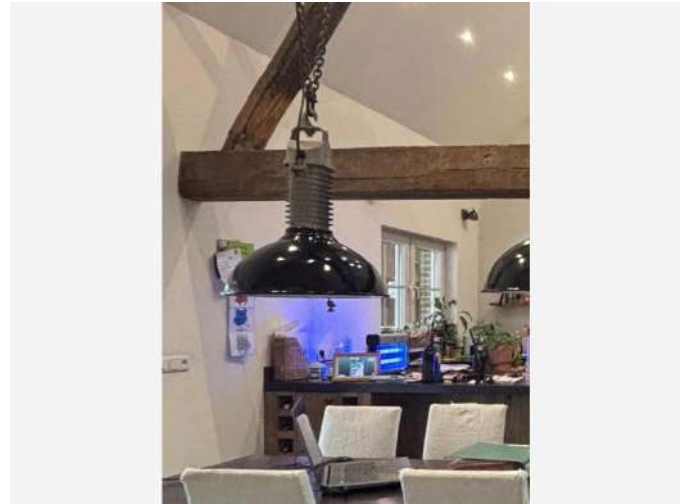
## Fiche 14: Onderliggend pleisterwerk

| Beschrijving | Notitie | Terug te vinden op plannen |
|---|---|---|
| Fiche 14: Onderliggend pleisterwerk | <p>Opdrachtegver verklaard dat er achter de huidige stenen, aan de binnenzijde van het gebouw, nog pleisterwerk aanwezig is.</p> <p>Omdat men deze niet kan vaststellen en analyseren, hoort men dit als asbestverdacht te beschouwen.</p> | <p>Plan 1.4: Plan van het gelijkvloers</p> <p>Plan 1.9: Plan van de eerste verdieping</p> |

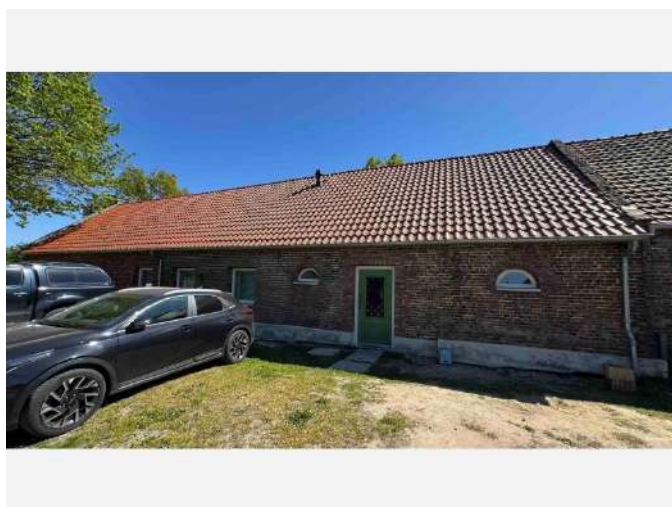
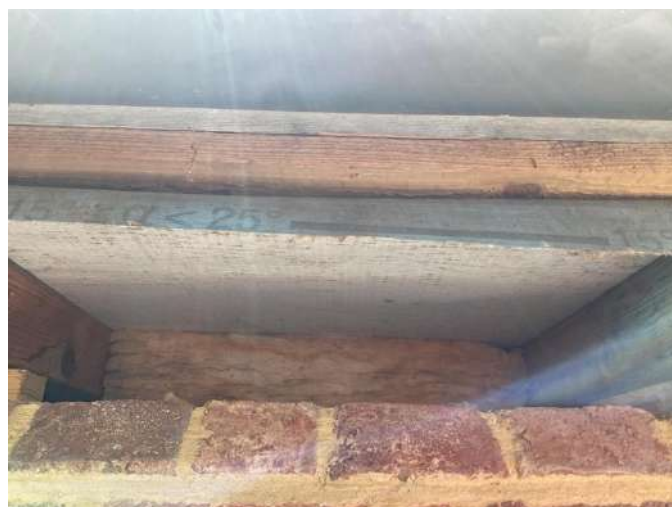
### Fiche 15: Geen asbestverdacht onderdak aangetroffen

| Beschrijving | Notitie | Terug te vinden op plannen |
|---|---|---|
| Fiche 15: Geen asbestverdacht onderdak aangetroffen | Er werd geen asbestverdacht onderdak aangetroffen. Dit betekent niet dat er geen onderdak aanwezig kan zijn op plaatsen die niet gecontroleerd werden. Bij werken, laat een eventueel aangetroffen onderdak controleren op aanwezigheid van asbest. | Plan 1.12: Plan van het dak |

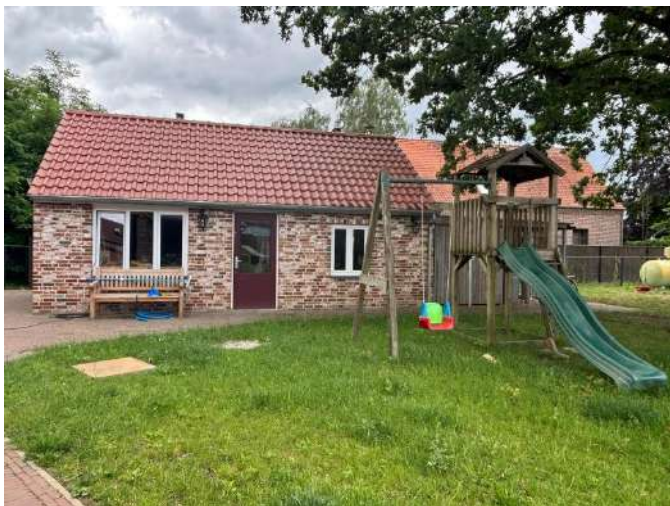
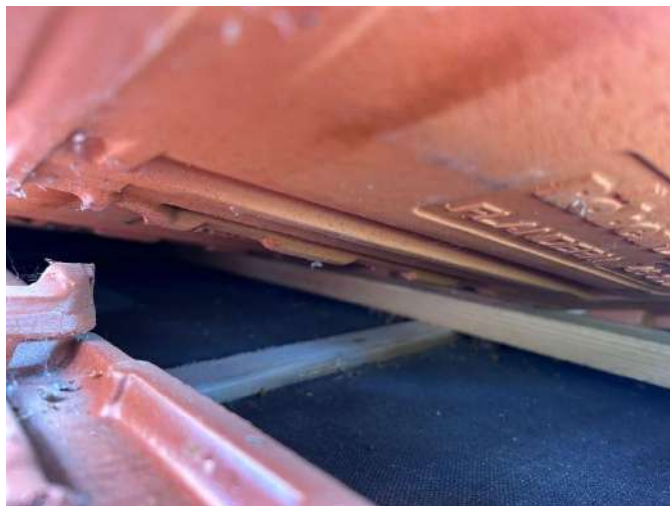
## Fiche 17: Geen asbestverdacht onderdak aangetroffen

| Beschrijving | Notitie | Terug te vinden op plannen |
|---|---|---|
| Fiche 17: Geen asbestverdacht onderdak aangetroffen | Na het optillen van een pan werd geen asbestverdacht onderdak aangetroffen. Dit betekent niet dat er geen onderdak aanwezig kan zijn op plaatsen die niet gecontroleerd werden. Bij werken, laat een eventueel aangetroffen onderdak controleren op aanwezigheid van asbest.<br><br>Locatie:<br>garage | Plan 2.2: Plan van de garage - dak |
