ADVIESRAPPORT

Aanvrager	R.A. van der Wal
Zaaknummer	S-520271
Datum inspectie	14-06-2022
Datum rapport	30-06-2022

Naam aanvrager:	R.A. van der Wal
Adres:	Humsterlandlaan 26 9727DR Groningen

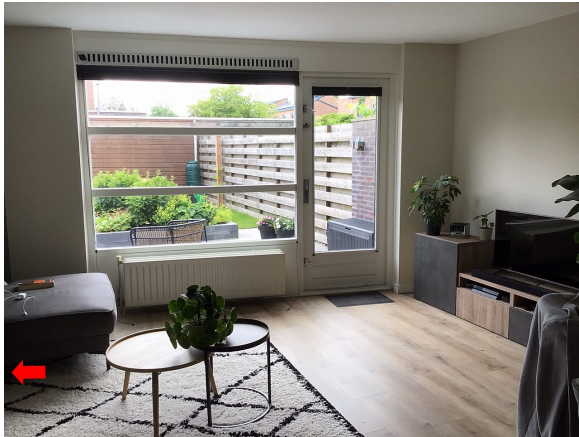
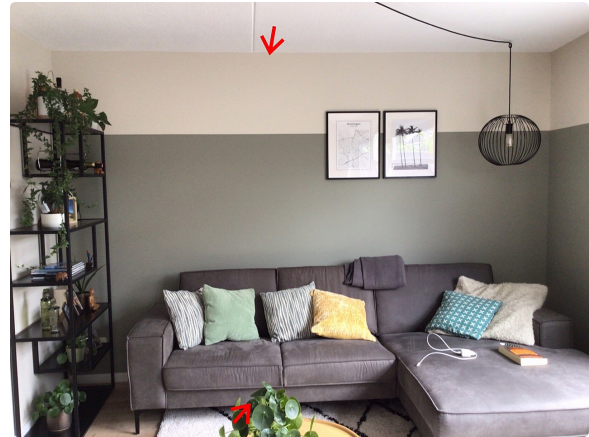
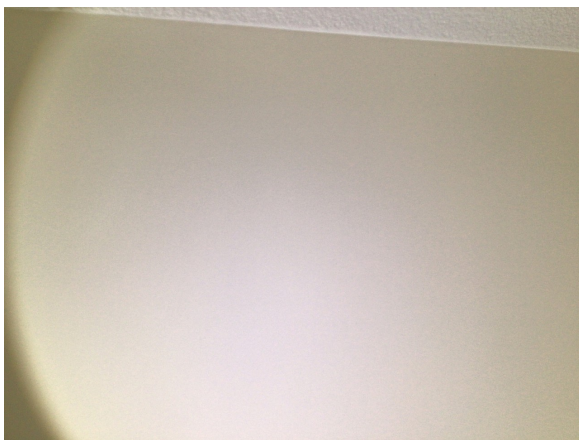
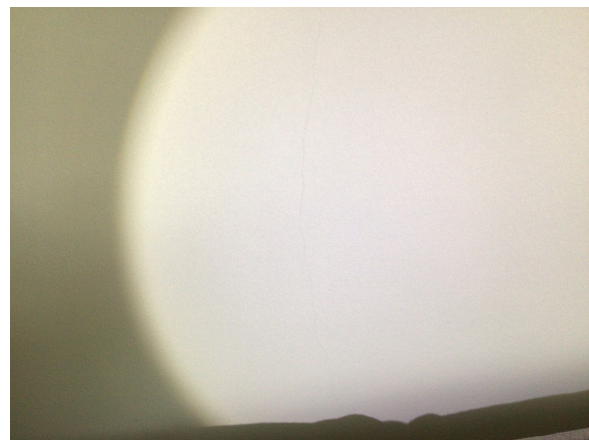
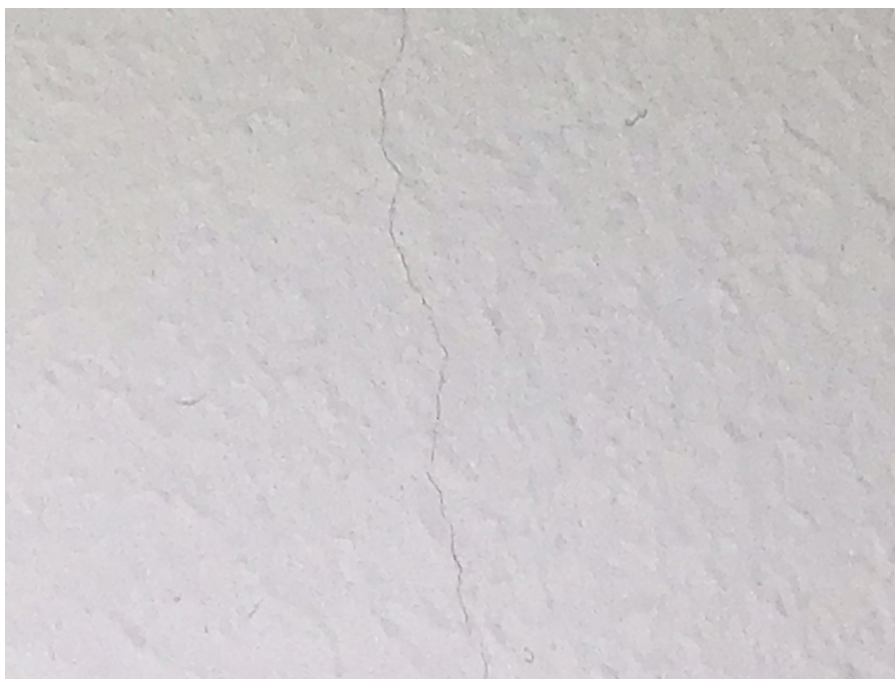
Schade 1

Locatie	Binnenkant gebouw
Bouwlaag	Bouwlaag 0
Vertrek	Woonkamer (Vertreknummer: 3)
Schadelocatie:	Wand 4 - In het oppervlak
Materiaal:	Steenachtig
Afwerking:	Sauswerk, Stucwerk
Datum ontstaan schade	Onbekend

Soort schade	Scheur
Schadeomschrijving	Er is een enkelvoudige, verticale en grillige scheur zichtbaar in de wand in het oppervlak. De scheur heeft een breedte minder dan 1 mm en een totale lengte van 2,5 m1 en het schadeherstel oppervlak is 9,0 m2.

Is de schade veroorzaakt en/of verergerd door mijnbouw?	Ja
Toelichting:	Het ontstaan van deze schade kan niet (in volle omvang of met voldoende zekerheid) worden verklaard. Het bewijsvermoeden is niet weerlegd.

Reparatie	Aantal	Eenheid	Excl.	Incl.	BTW %
verplaatsen/de- en hermonteren meubelstukken en (vaste) inrichting	1,0	st	€ 69,84	€ 84,51	21
stucloper afdekken interieur / vloer	3,6	m2	€ 44,25	€ 53,55	21
scheuren in binnenstucwerk openkappen/-slijpen	2,5	m1	€ 113,71	€ 137,59	21
scheuren dichtzetten met een 2-componenten mortel, wapeningsweefsel en herstel	2,5	m1	€ 393,75	€ 429,19	9
overzetten stucwerk wanden t.b.v. sauswerk	9,0	m2	€ 453,40	€ 494,20	9
sauswerk binnenwanden incl. schoonmaken ondergrond	9,0	m2	€ 392,87	€ 428,23	9
Subtotaal			€ 1.467,82	€ 1.627,26

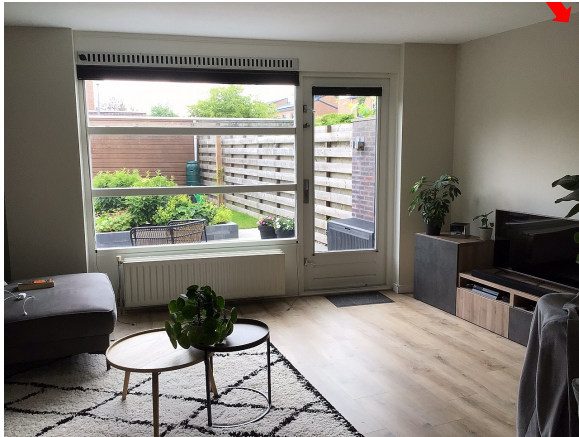
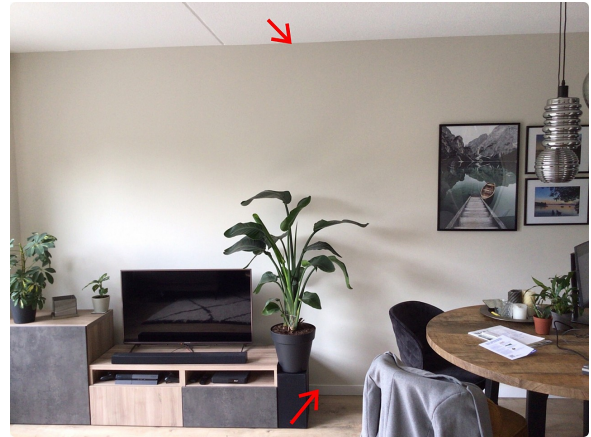
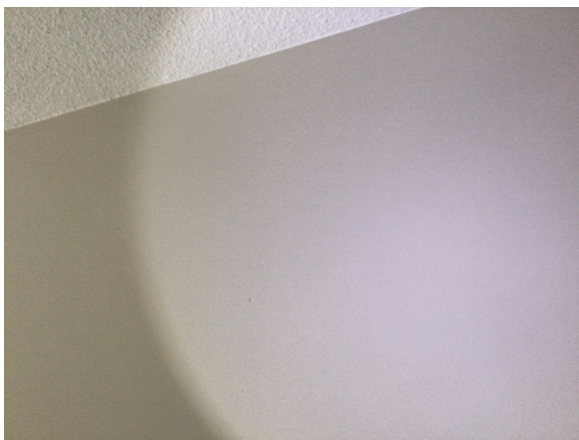
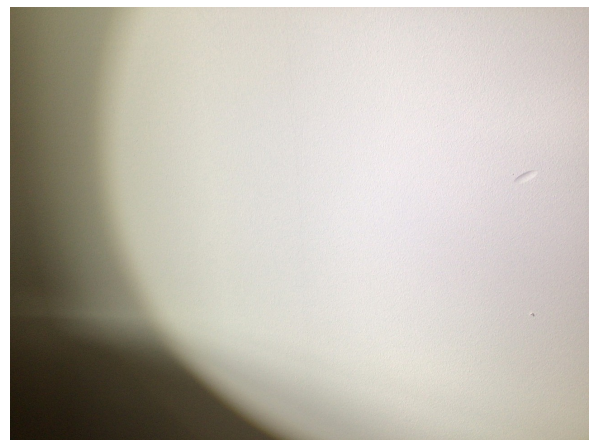
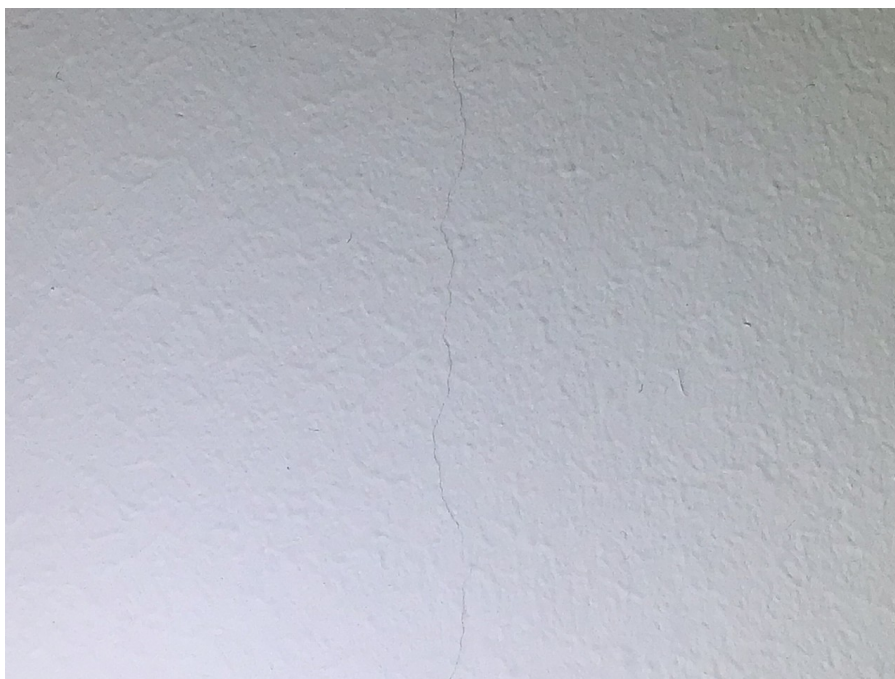
Schade 2

Locatie	Binnenkant gebouw
Bouwlaag	Bouwlaag 0
Vertrek	Woonkamer (Vertreknummer: 3)
Schadelocatie:	Wand 6 - In het oppervlak
Materiaal:	Steenachtig
Afwerking:	Sauswerk, Stucwerk
Datum ontstaan schade	Onbekend

Soort schade	Scheur
Schadeomschrijving	Er is een enkelvoudige, verticale en grillige scheur zichtbaar in de wand in het oppervlak. De scheur heeft een breedte minder dan 1 mm en een totale lengte van 2,5 m1 en het schadeherstel oppervlak is 11,5 m2.

Is de schade veroorzaakt en/of verergerd door mijnbouw?	Ja
Toelichting:	Het ontstaan van deze schade kan niet (in volle omvang of met voldoende zekerheid) worden verklaard. Het bewijsvermoeden is niet weerlegd.

Reparatie	Aantal	Eenheid	Excl.	Incl.	BTW %
stucloper afdekken interieur / vloer	4,6	m2	€ 56,55	€ 68,42	21
scheuren in binnenstucwerk openkappen/-slijpen	2,5	m1	€ 113,71	€ 137,59	21
scheuren dichtzetten met een 2-componenten mortel, wapeningsweefsel en herstel	2,5	m1	€ 393,75	€ 429,19	9
overzetten stucwerk wanden t.b.v. sauswerk	11,5	m2	€ 540,60	€ 589,25	9
sauswerk binnenwanden incl. schoonmaken ondergrond	11,5	m2	€ 347,63	€ 378,92	9
Subtotaal			€ 1.452,24	€ 1.603,37

De kosten van de voorbereidende werkzaamheden zijn reeds gecalculeerd bij een voorgaande schade.
