ADVIESRAPPORT

Uitgebracht aan het Instituut
Mijnbouwschade Groningen

Aanvrager	R.A. van der Wal
Zaaknummer	AS20568378
Datum inspectie	02-11-2020
Datum rapport	05-11-2020

Naam aanvrager:	R.A. van der Wal
Adres:	Humsterlandlaan 26 9727DR Groningen

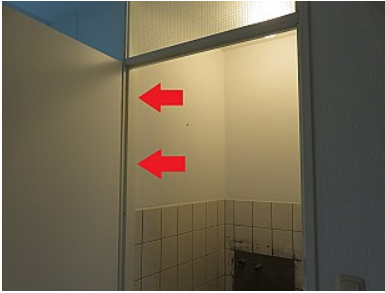
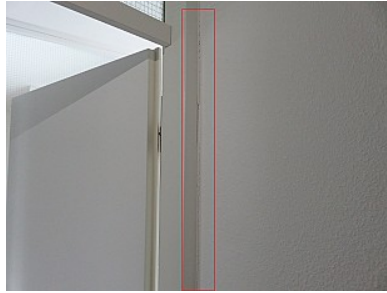
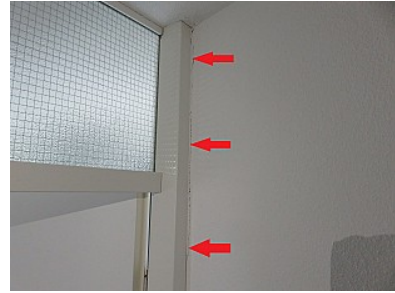
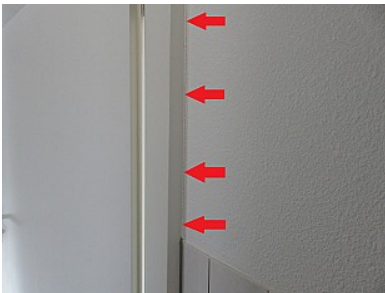
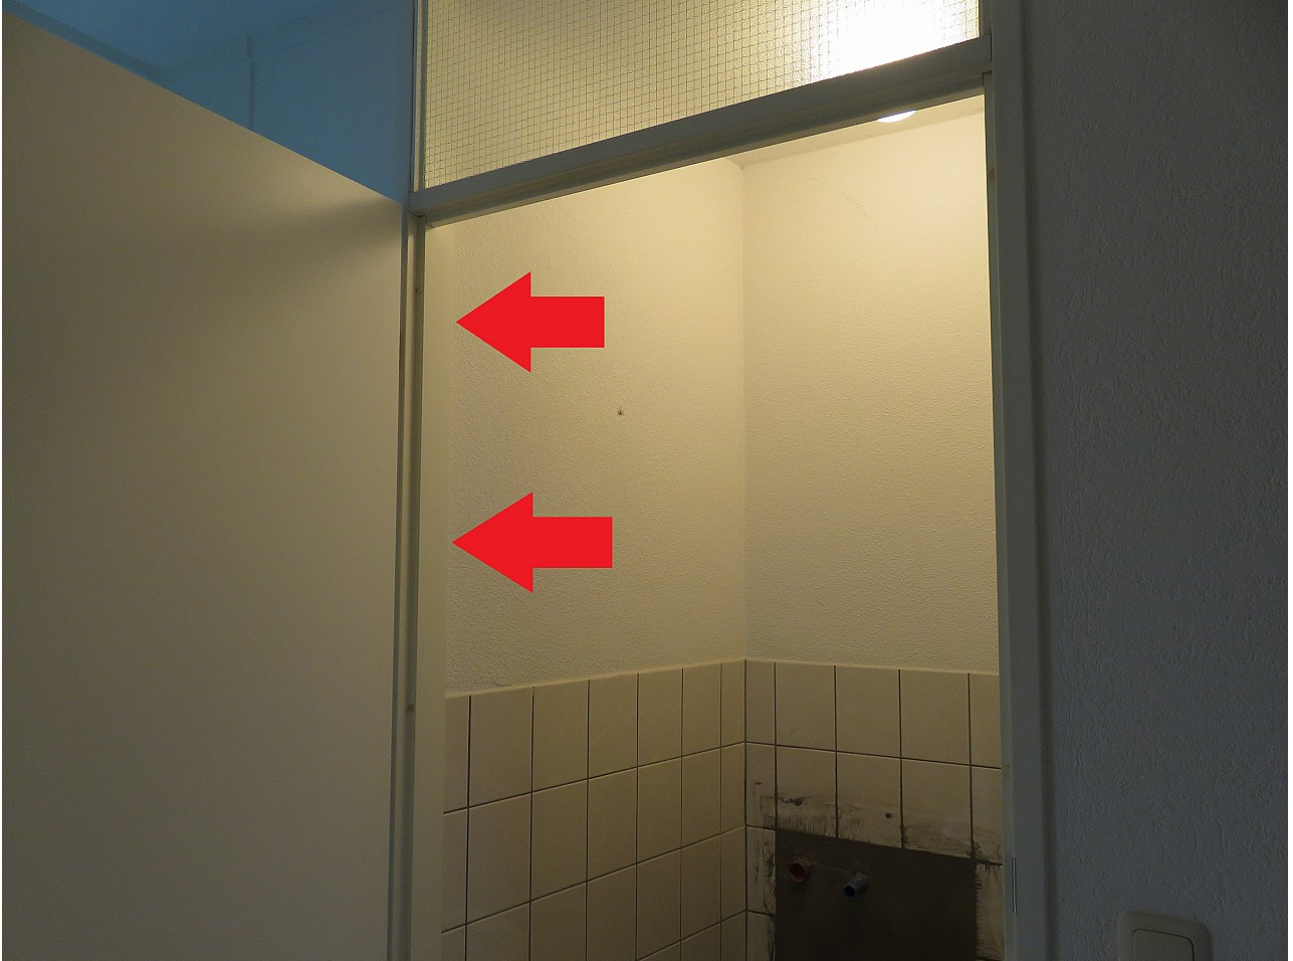
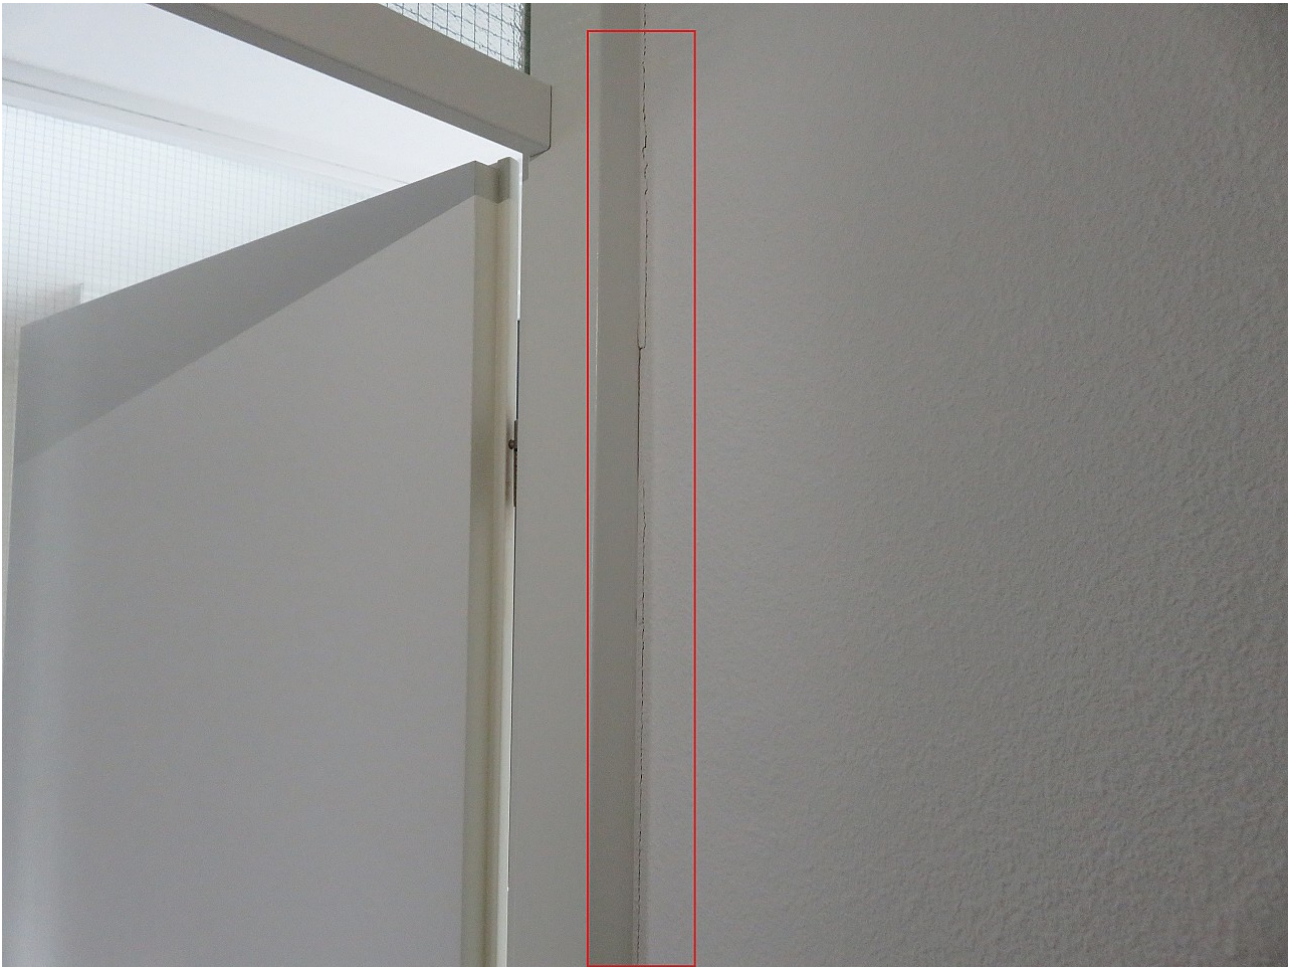
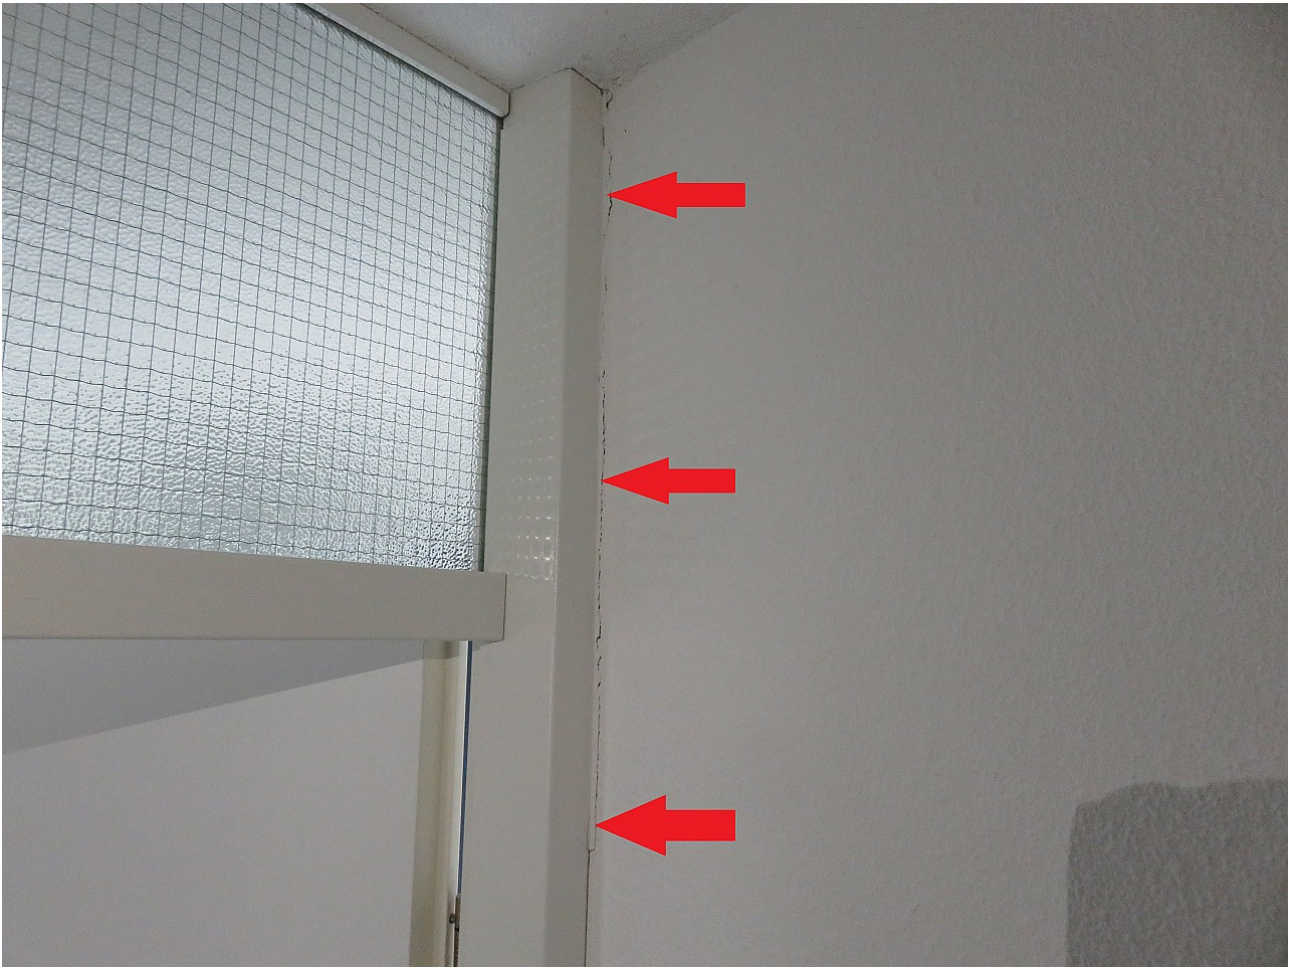
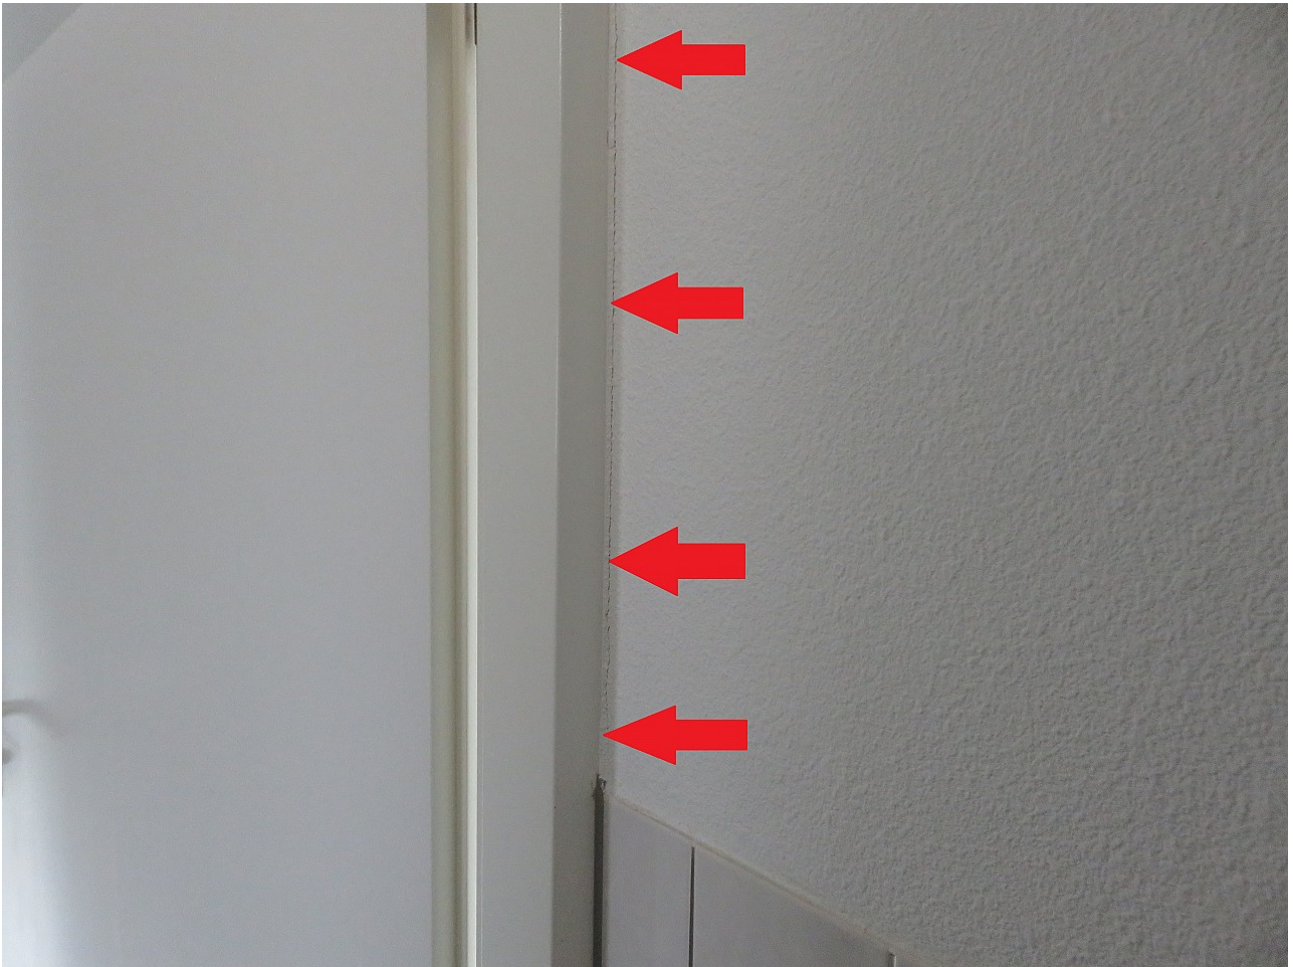
Schade 1

Soort schade	Naadvorming
Datum ontstaan schade	Onbekend
Locatie	Binnenkant gebouw
Etage	Begane grond
Vertrek	Toilet
Wand/Plafond/Vloer/Anders:	Wand
Nummer	1

Omschrijving	Er is een verticale naad zichtbaar vanaf het plafond tot het tegelwerk. De naad bevindt zich op de aansluiting van 2 haaks op elkaar staande wanden. De naad heeft een naadwijdte van circa 1 mm en een totale lengte van 1,4 m1. De wanden hebben een totale oppervlakte van 8,25 m2 en zijn afgewerkt met sauswerk/tegelwerk. De wand betreft een niet dragende steenachtige wand.
--------------	--

Is de schade veroorzaakt en/of verergerd door mijnbouw?	Nee
Toelichting:	De naad tussen de wand en het kozijn is bedoeld om de bewegingen van de bouwdelen onderling door normaal krimp en uitzetten (werking) op te vangen en is in principe zichtbaar. Materialen krimpen en zetten uit door temperatuur- en/ of vochtveranderingen. Door uitzetting/krimp van materialen zal de afstand tussen de delen groter of kleiner worden. Deze naad kan niet aangemerkt worden als een vorm van schade of als een gebrek, maar is inherent aan de gekozen (bouw)constructie. Deze naad heeft dan ook geen relatie met bodembeweging door mijnbouwactiviteiten.

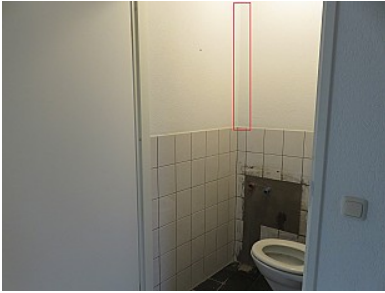
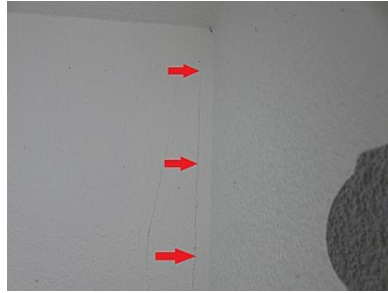
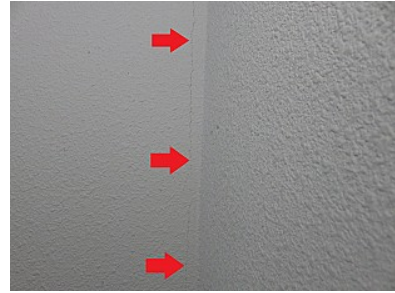
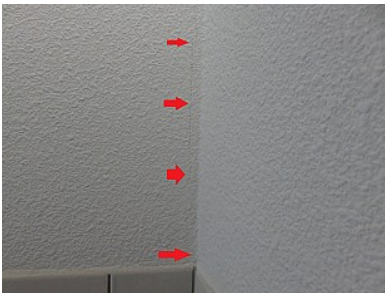
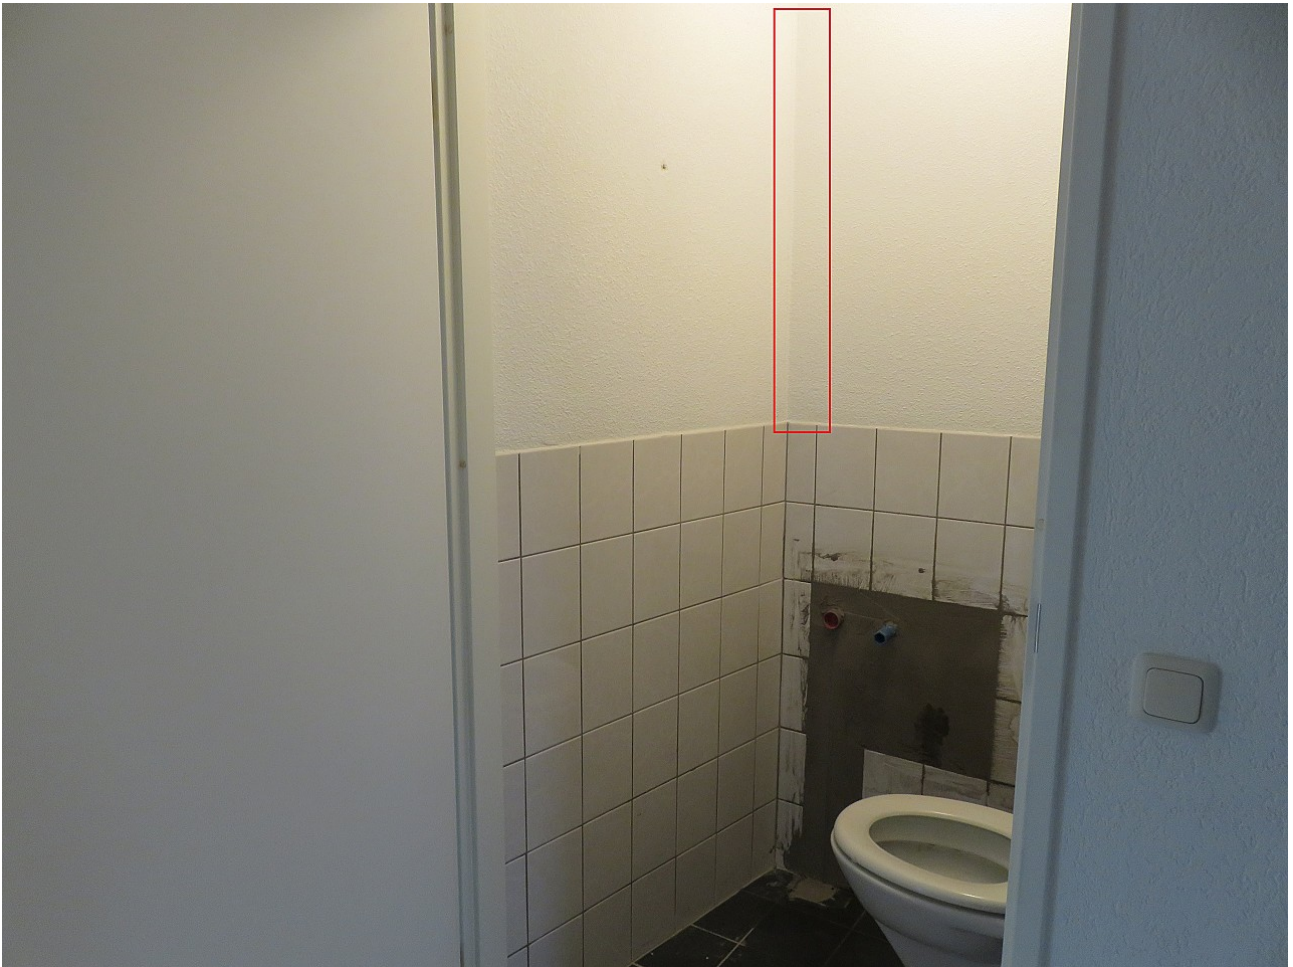
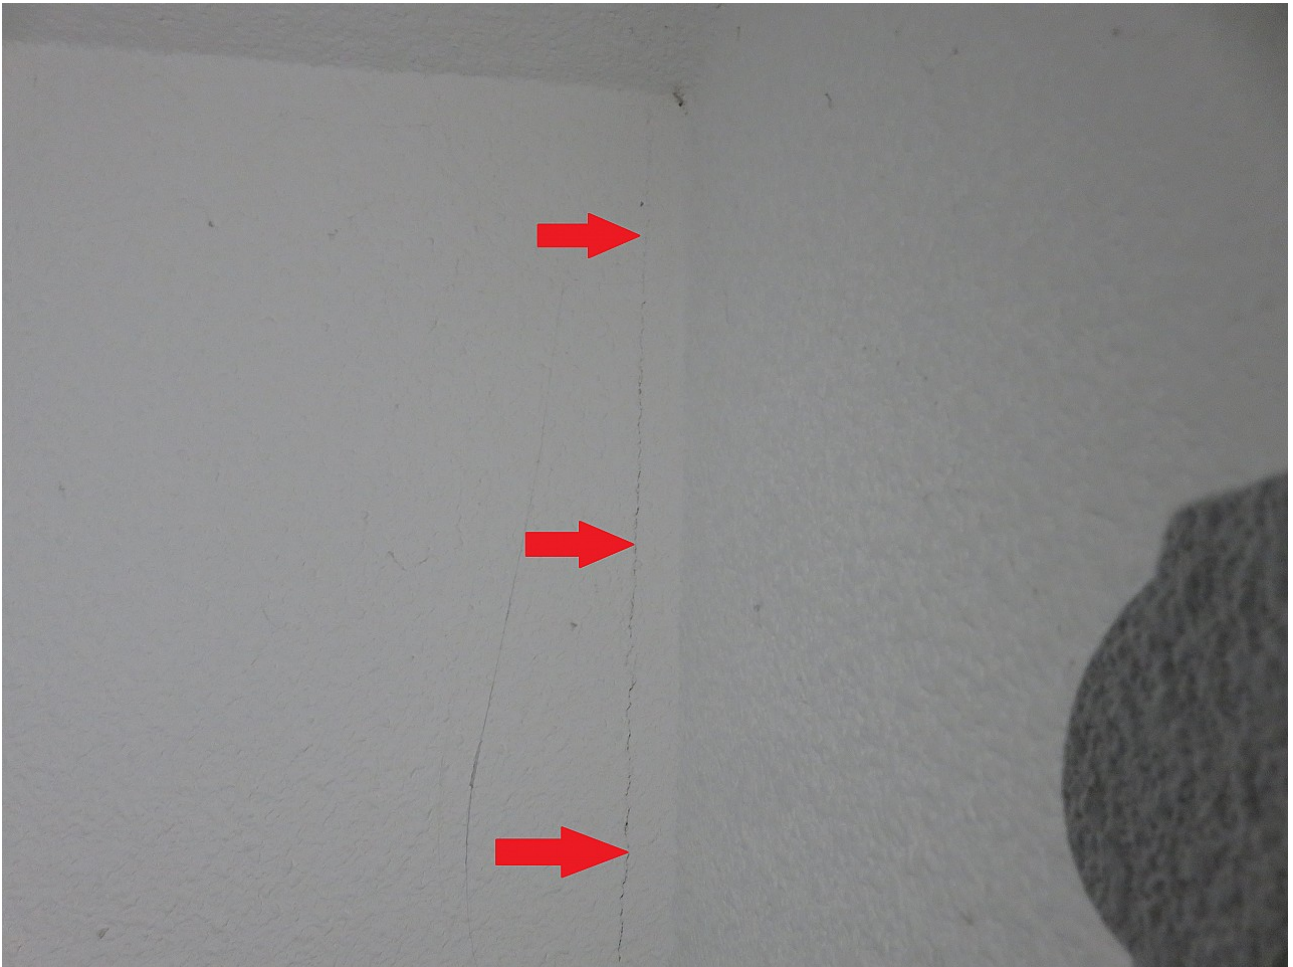
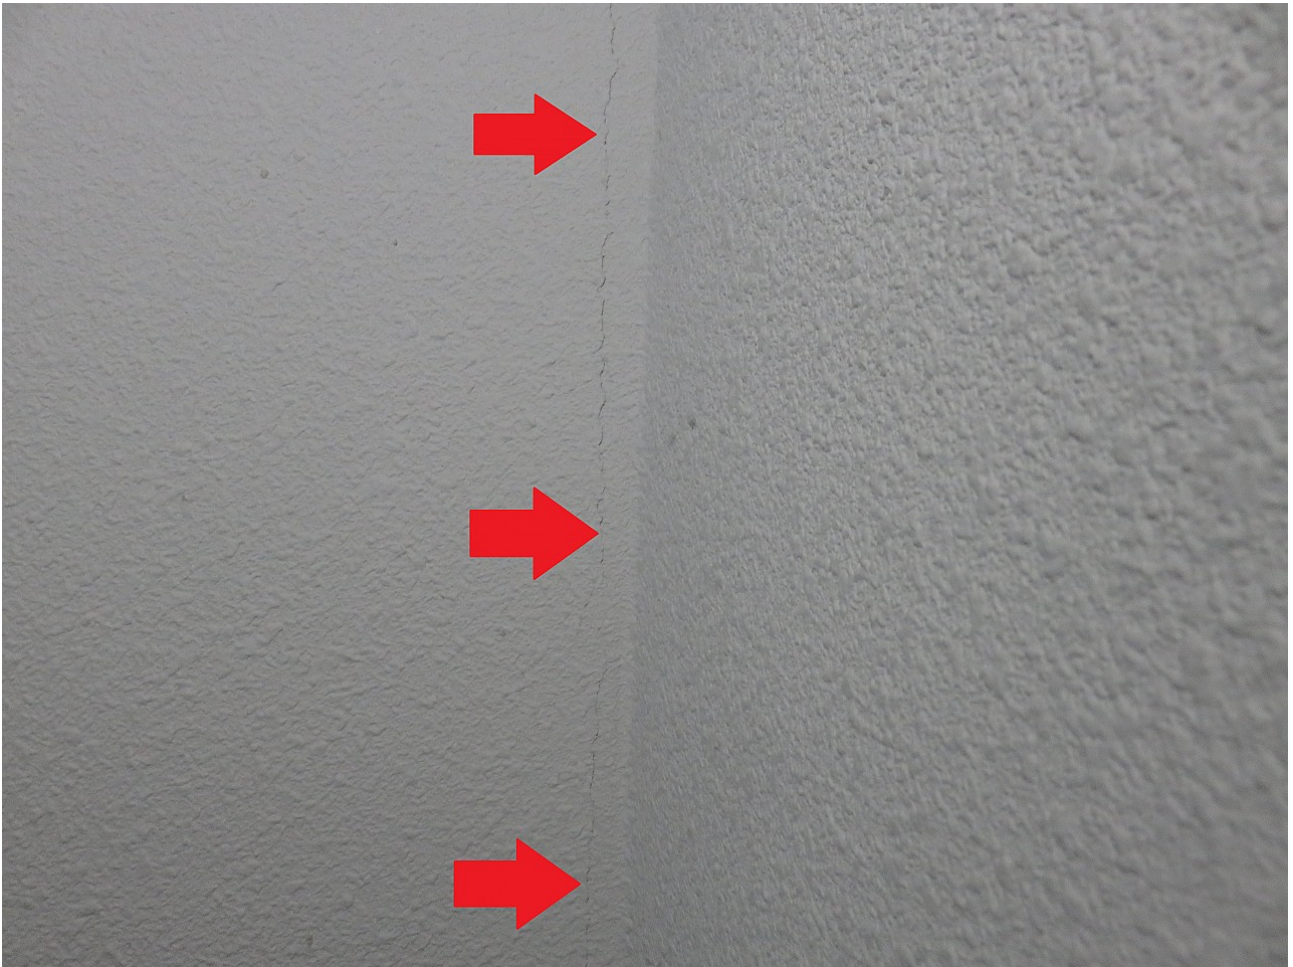
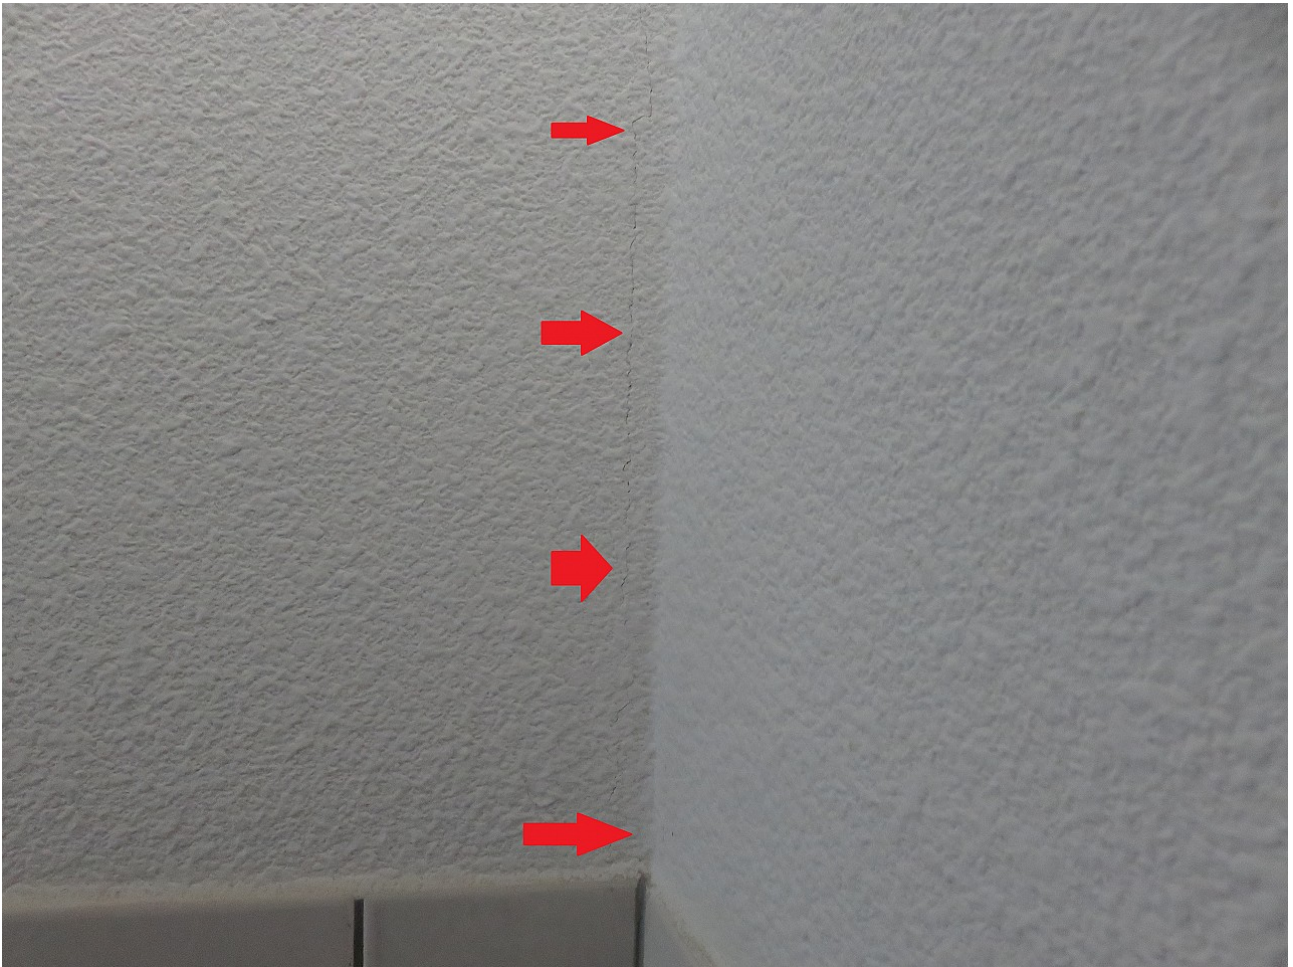
Schade 2

Soort schade	Naadvorming
Datum ontstaan schade	Onbekend
Locatie	Binnenkant gebouw
Etage	Begane grond
Vertrek	Toilet
Wand/Plafond/Vloer/Anders:	Wand
Nummer	2

Omschrijving	Er is een verticale naad zichtbaar vanaf het plafond tot het tegelwerk. De naad bevindt zich op de aansluiting van 2 haaks op elkaar staande wanden. De naad heeft een naadwijdte van circa 1 mm en een totale lengte van 1,4 m1. De wanden hebben een totale oppervlakte van 8,25 m2 en zijn afgewerkt met sauswerk/tegelwerk. De wand betreft een niet dragende steenachtige wand.
--------------	--

Is de schade veroorzaakt en/of verergerd door mijnbouw?	Nee
<p>Toelichting:</p> <p>De naad tussen het kunststof profiel en de lijmblokken is bedoeld om de bewegingen van de bouwdelen onderling door normaal krimp en uitzetten (werking) op te vangen en is in principe zichtbaar. Materialen krimpen en zetten uit door temperatuur- en/ of vochtveranderingen. Door uitzetting/krimp van materialen zal de afstand tussen de delen groter of kleiner worden. Deze naad kan niet aangemerkt worden als een vorm van schade of als een gebrek, maar is inherent aan de gekozen (bouw)constructie. Deze naad heeft dan ook geen relatie met bodembeweging door mijnbouwactiviteiten.</p>

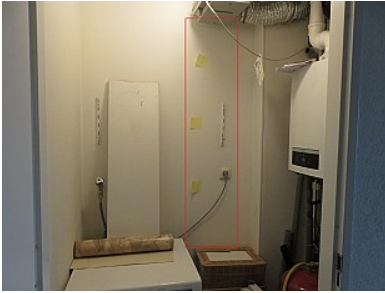
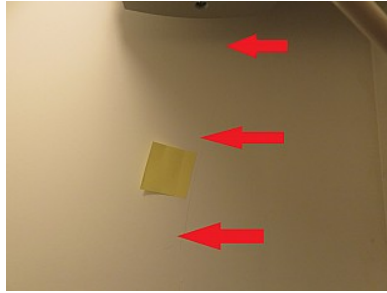
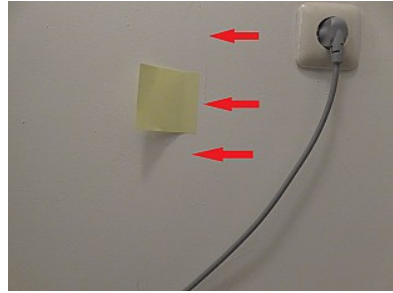
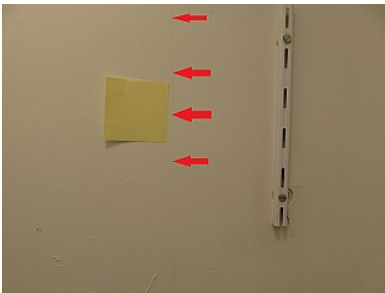
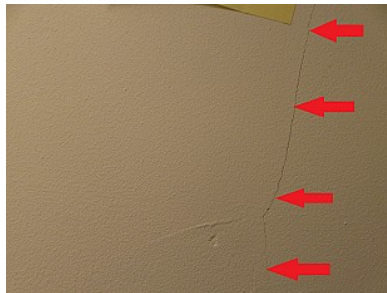
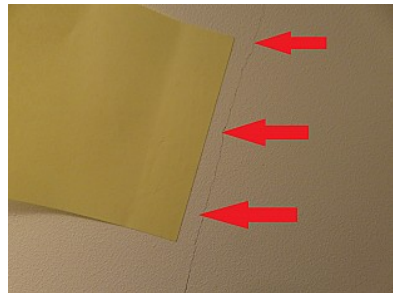
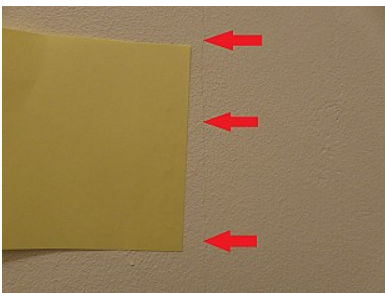
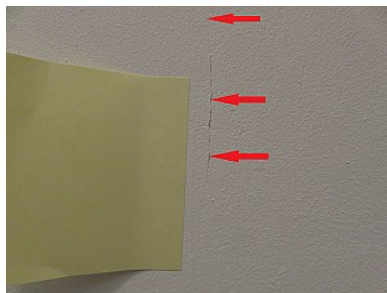
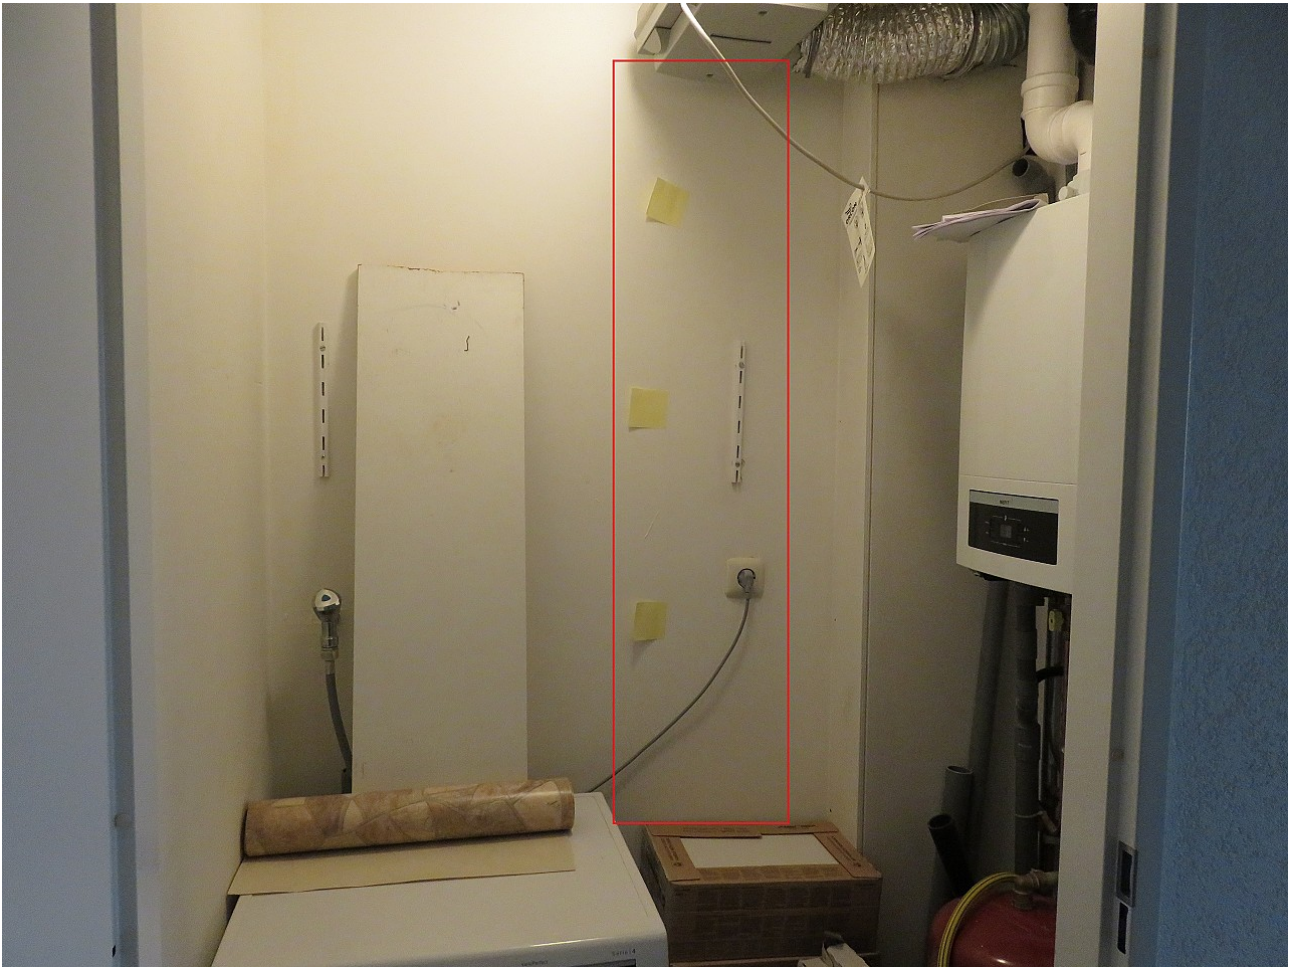
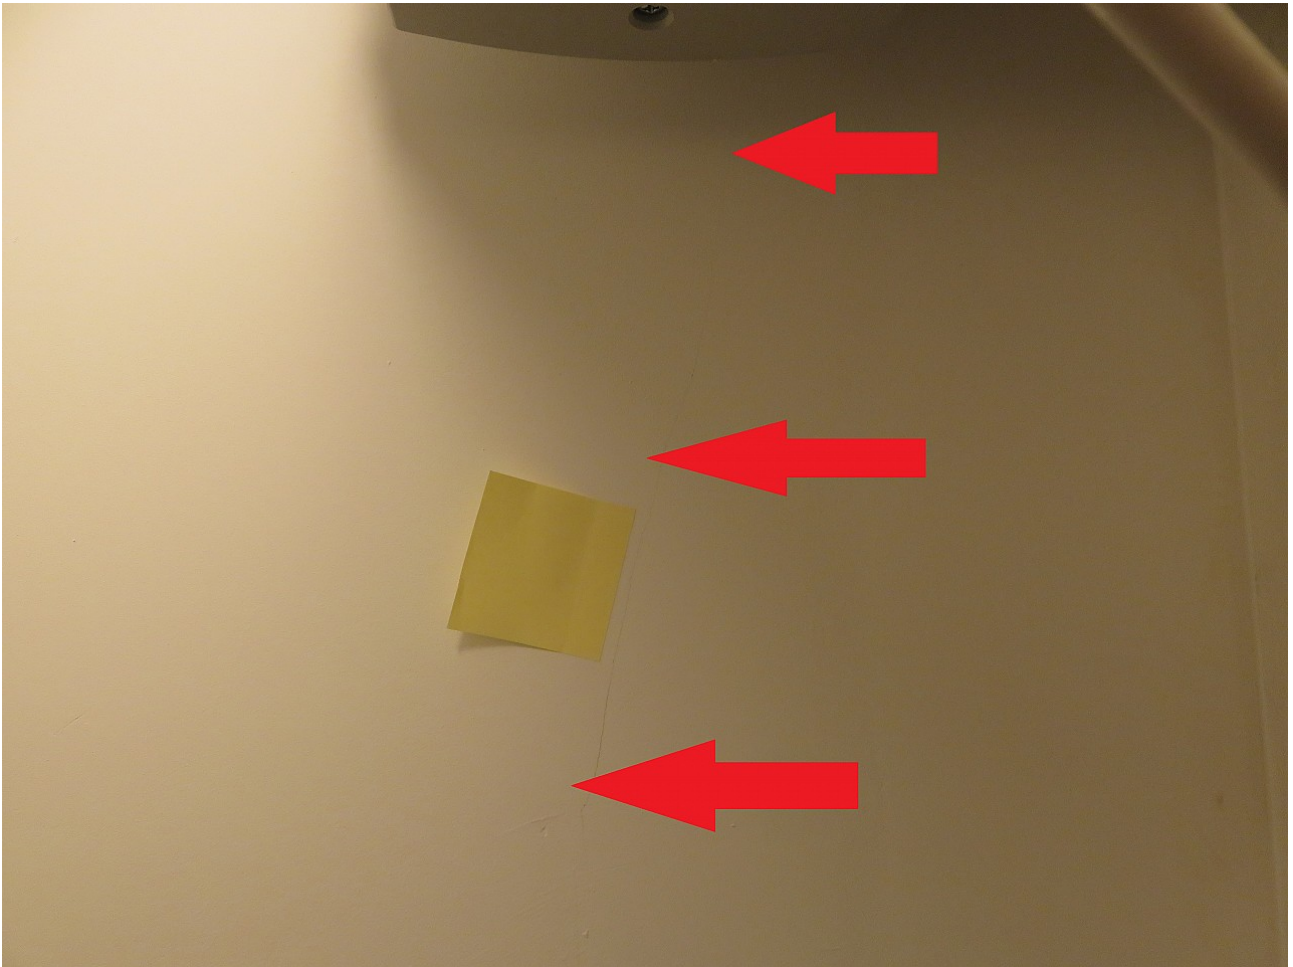
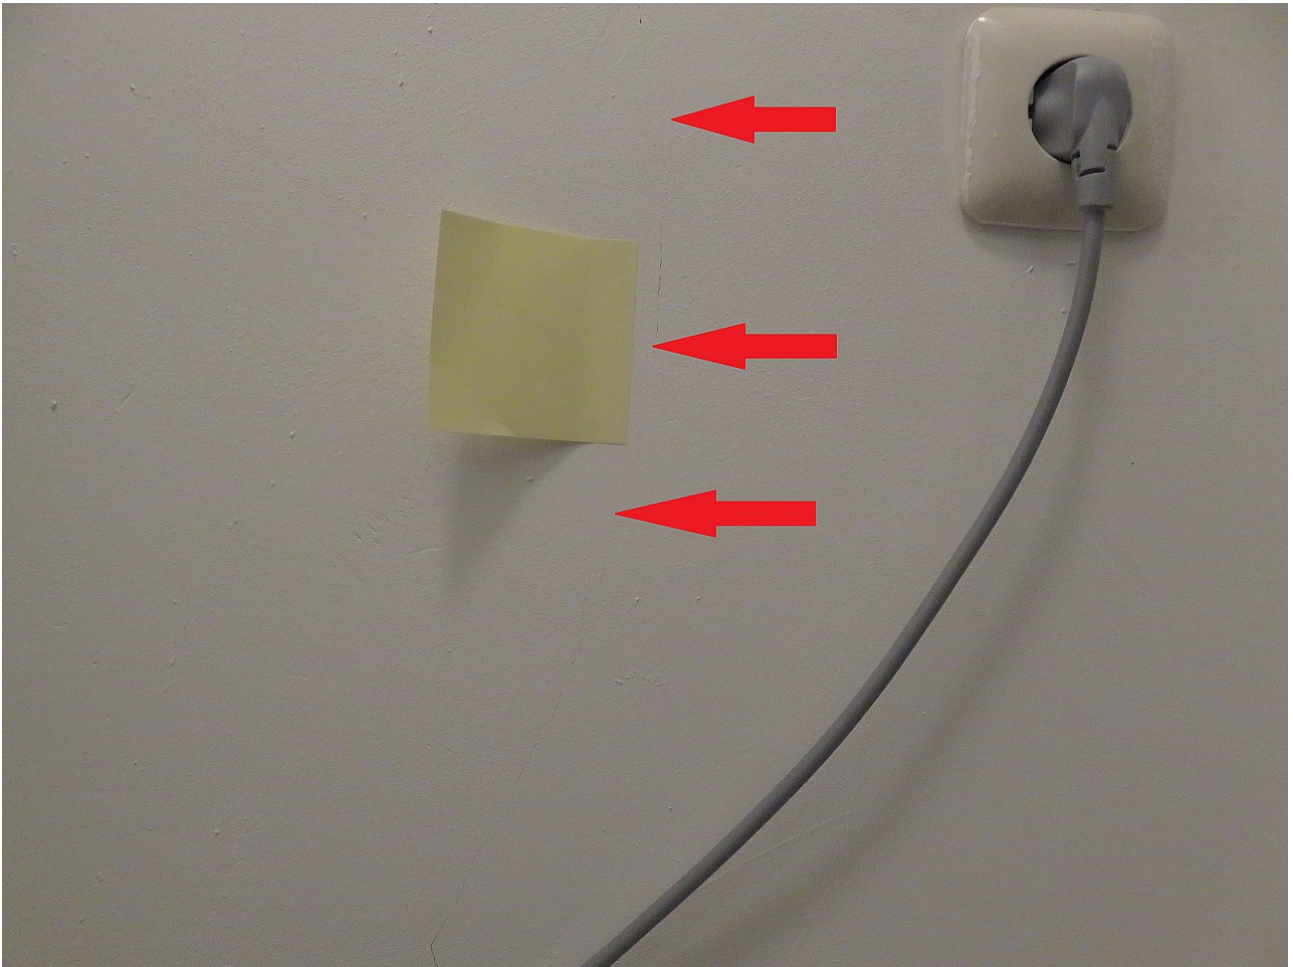
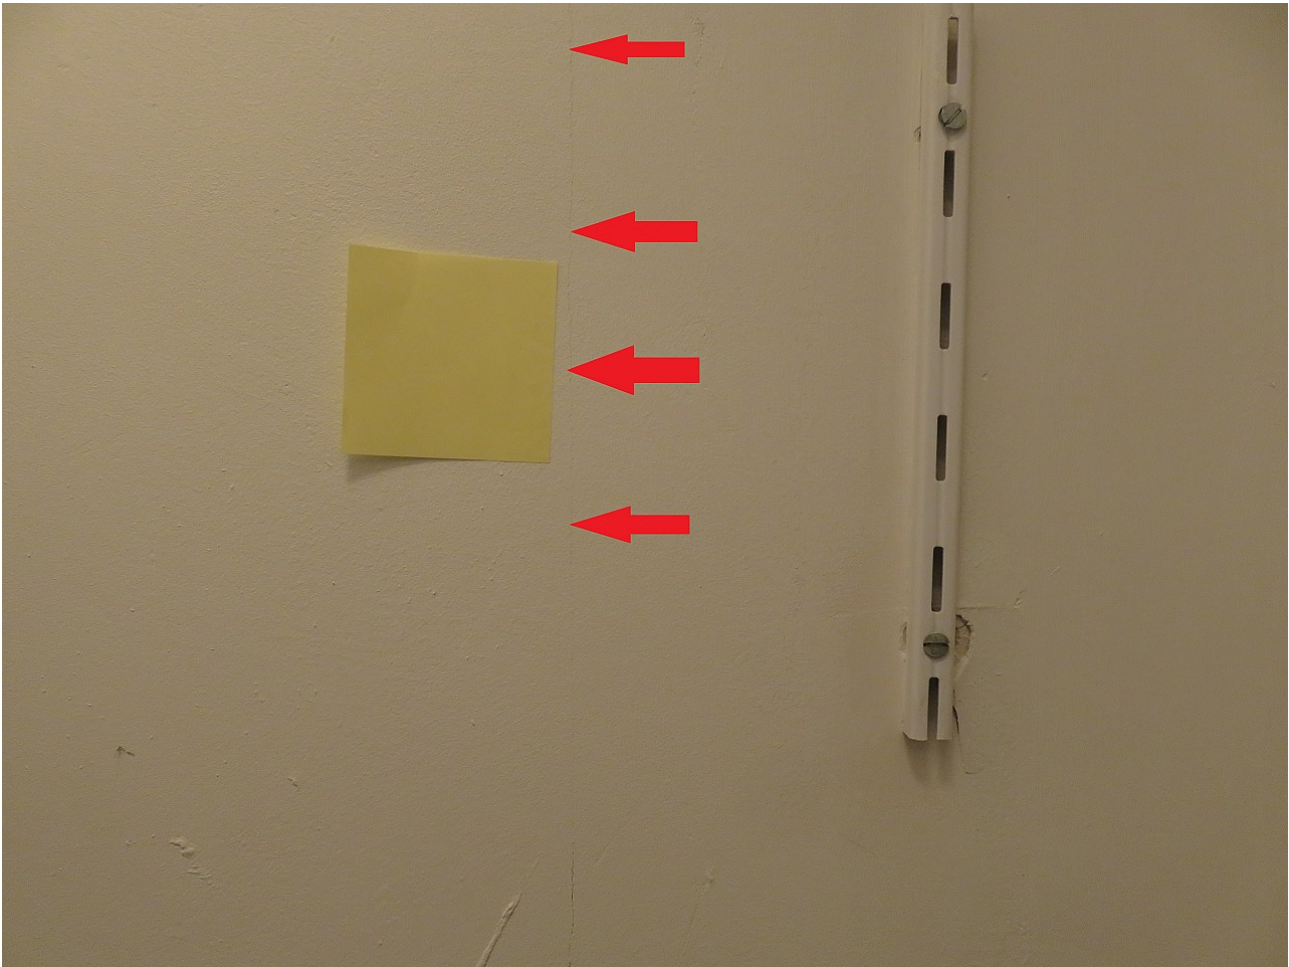
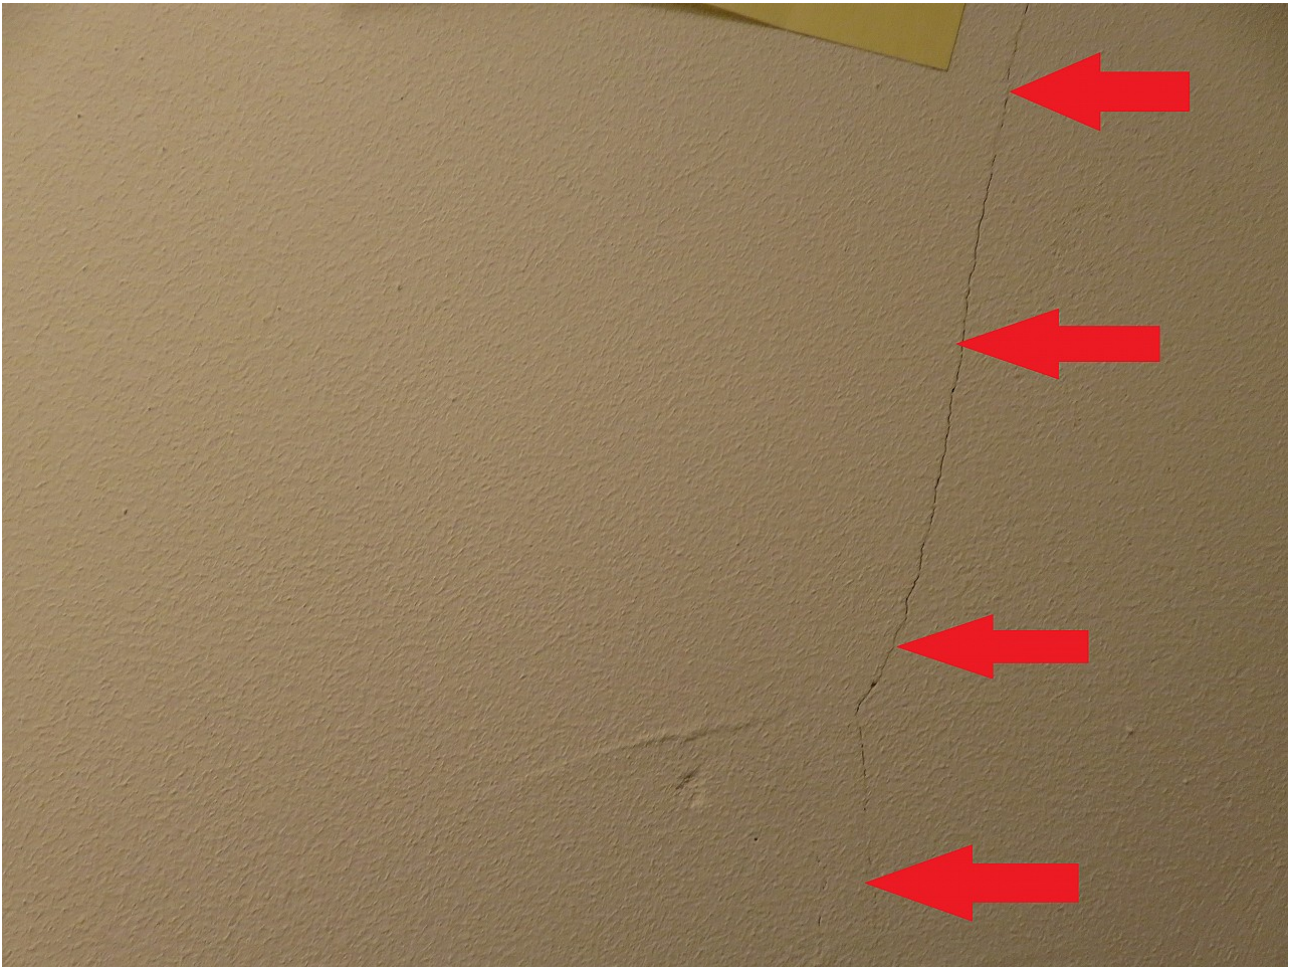
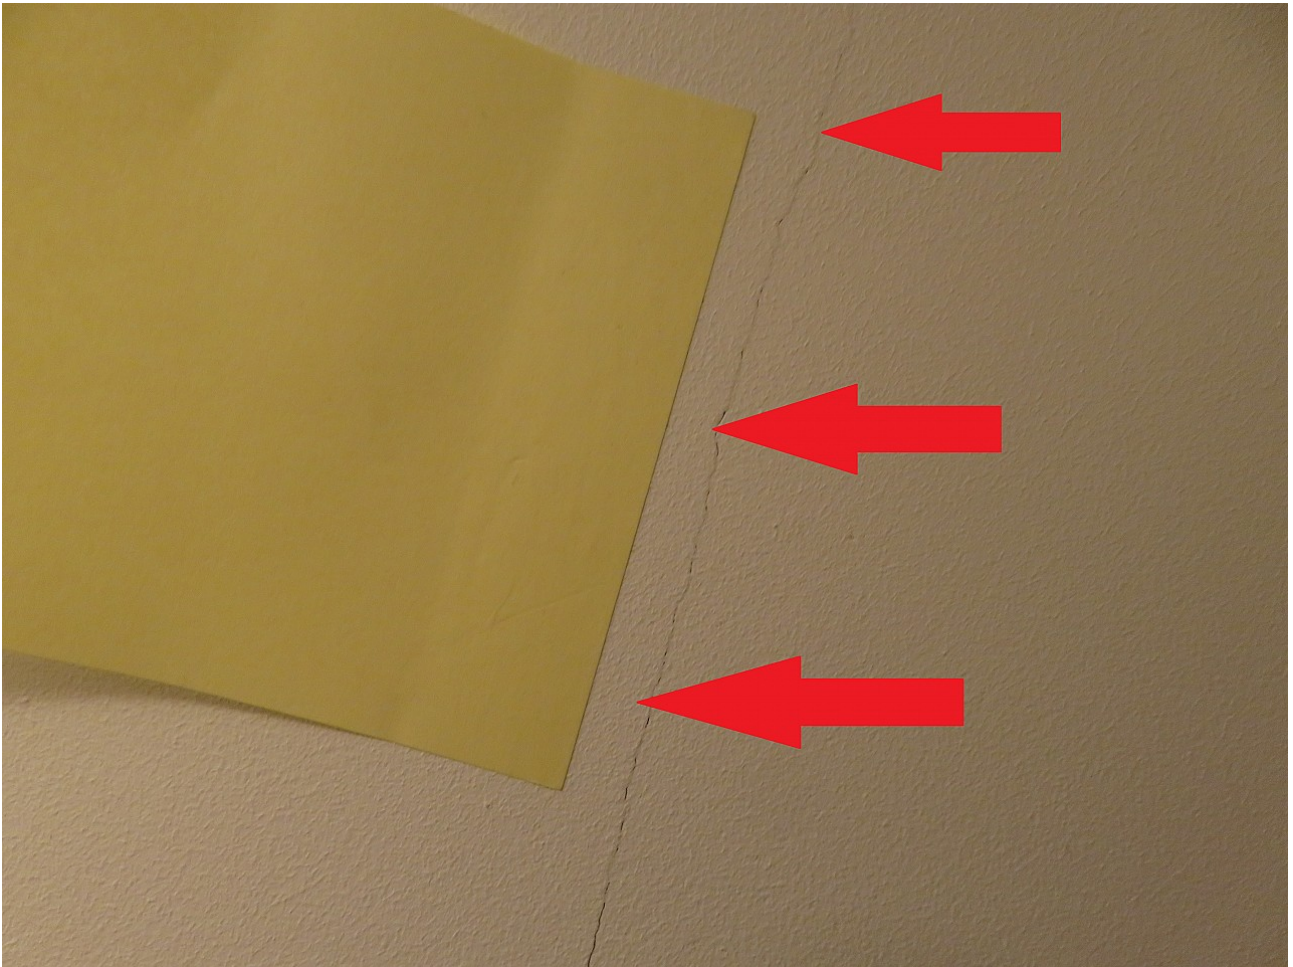
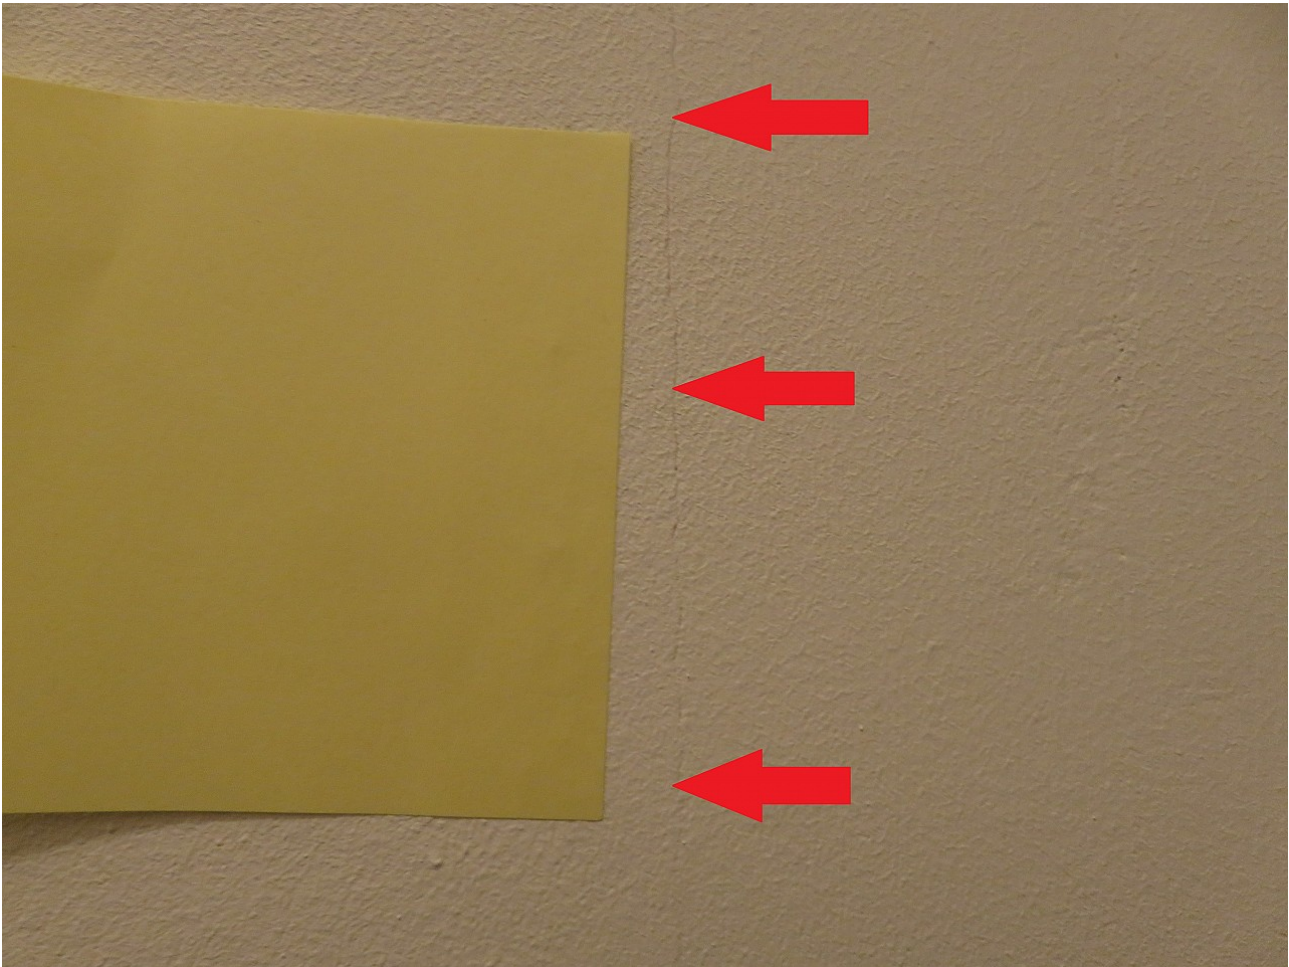
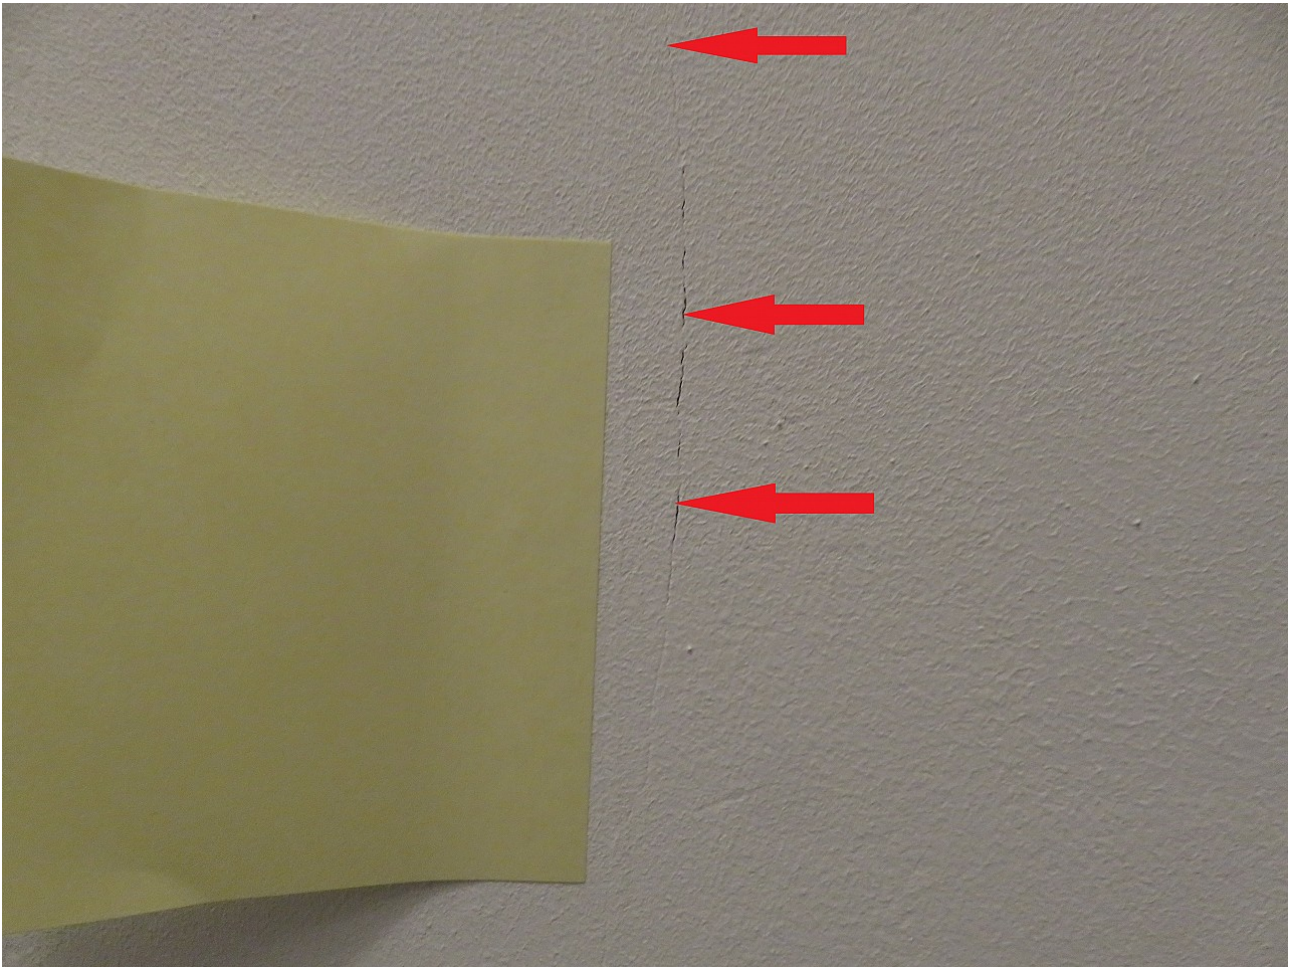
Schade 3

Soort schade	Scheurvorming in binnenmuur
Datum ontstaan schade	Onbekend
Locatie	Binnenkant gebouw
Etage	Begane grond
Vertrek	Wasruimte
Wand/Plafond/Vloer/Anders:	Wand
Nummer	3

Omschrijving	Er is een verticale scheur in de wand zichtbaar vanaf het plafond tot de vloer. De scheur heeft een scheurwijdte van circa 1 mm en een totale lengte van 2,75 m1. De wand heeft een totale oppervlakte van 3,8 m2 en is afgewerkt met sauswerk. De wand betreft een dragende steenachtige wand.
--------------	---

Is de schade veroorzaakt en/of verergerd door mijnbouw?	Ja
Toelichting:	
Het ontstaan of de verergering van deze schade door trillingen als gevolg van mijnbouwactiviteiten is niet uit te sluiten.

Reparatie	Aantal	Eenheid	Excl.	Incl.	BTW %
stucloper afdekken interieur / vloer	1,5	m2	€ 18,44	€ 22,31	21
scheuren in binnenstucwerk openkappen/-slijpen	2,8	m1	€ 127,35	€ 154,10	21
scheuren dichtzetten met een 2-componenten mortel, wapeningsweefsel en herstel	2,8	m1	€ 441,00	€ 480,69	9
overzetten stucwerk wanden t.b.v. sauswerk	3,8	m2	€ 191,43	€ 208,66	9
sauswerk binnenwanden incl. schoonmaken ondergrond	3,8	m2	€ 165,88	€ 180,81	9
Totaal schadebedrag:			€ 944,11	€ 1.046,57
