ADVIESRAPPORT

Uitgebracht aan het Instituut
Mijnbouwschade Groningen

Aanvrager	R.A. van der Wal
Zaaknummer	AS20568378
Datum inspectie	02-11-2020
Datum rapport	05-11-2020

Naam aanvrager:	R.A. van der Wal
Adres:	Humsterlandlaan 26 9727DR Groningen

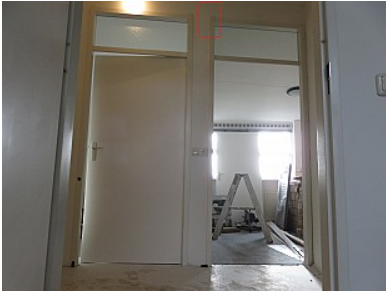
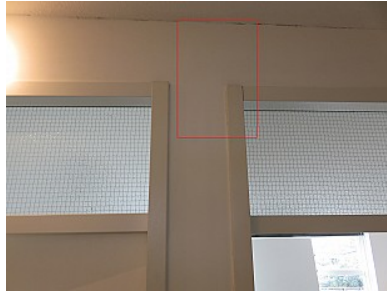
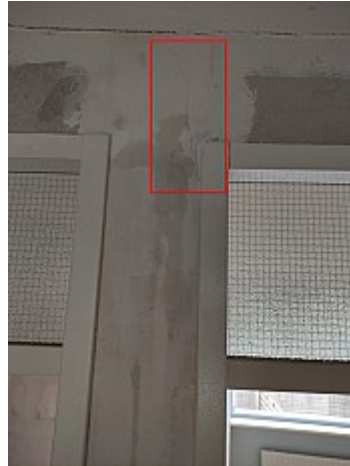
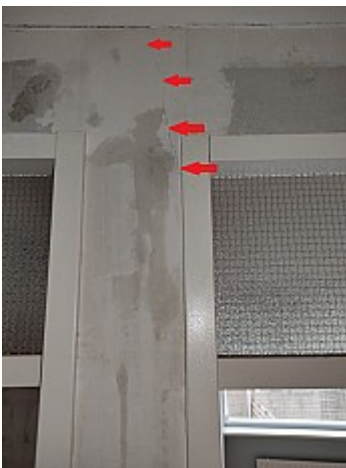
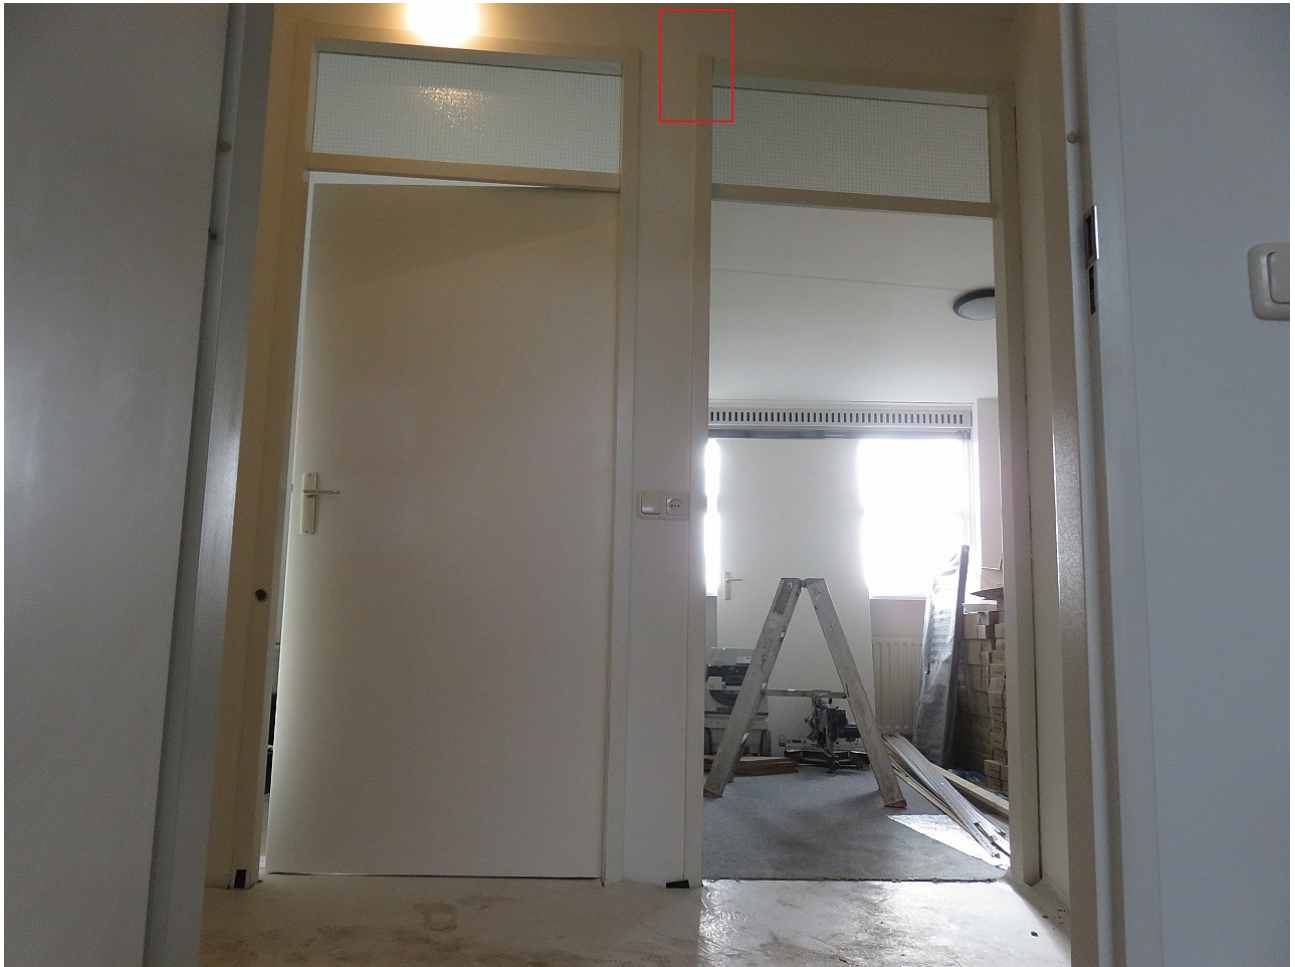
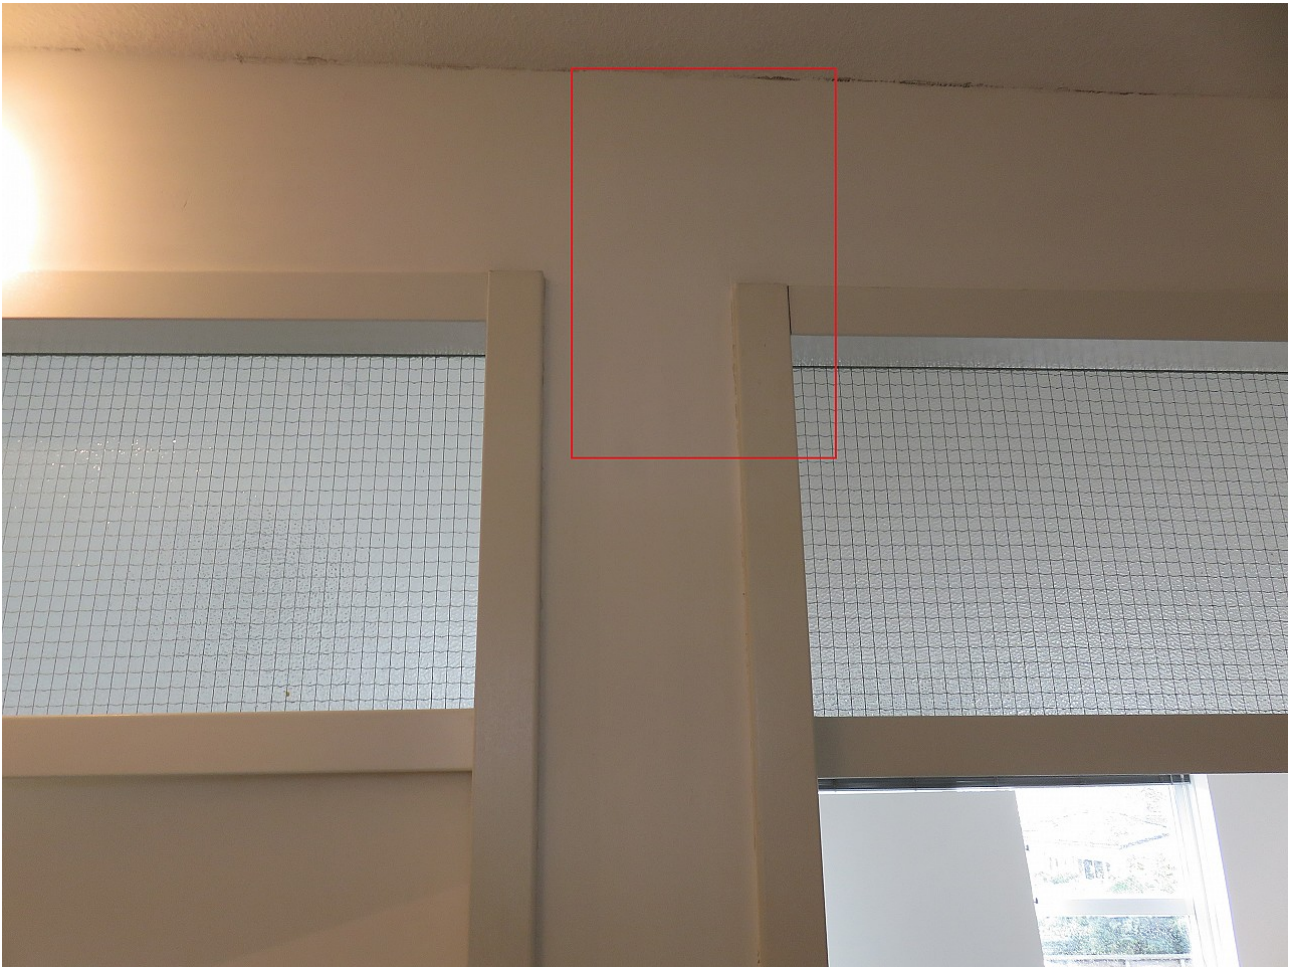
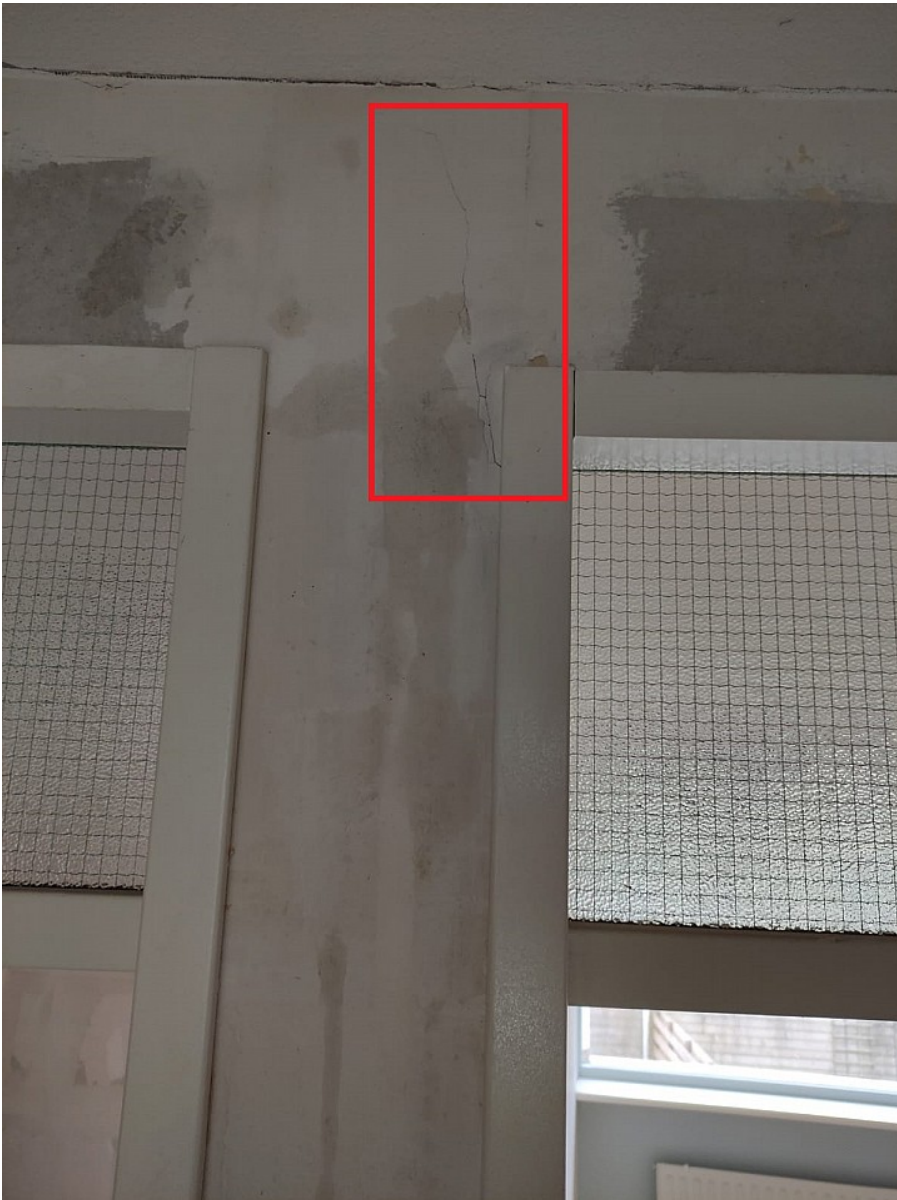
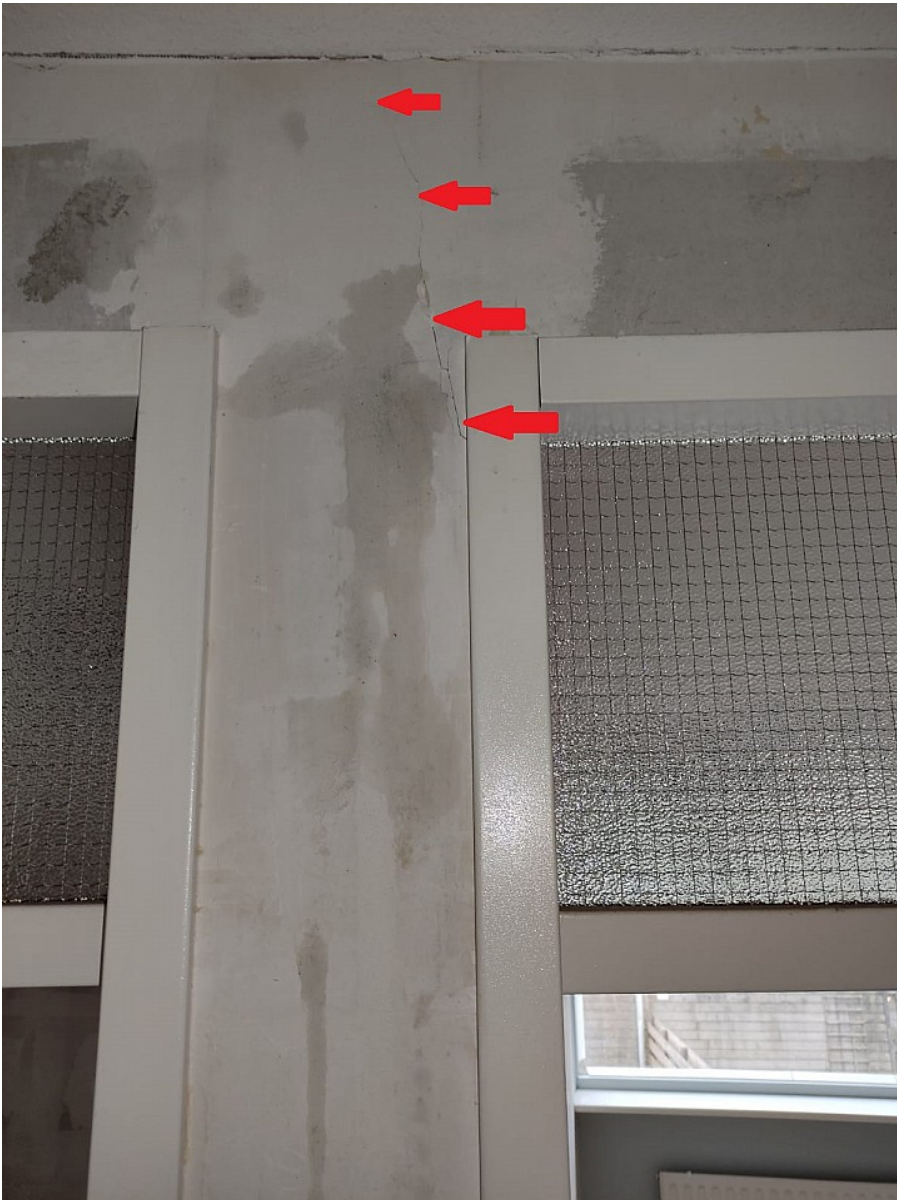
Schade 4

Soort schade	Scheurvorming in binnenmuur
Datum ontstaan schade	Onbekend
Locatie	Binnenkant gebouw
Etage	1e etage
Vertrek	Overloop
Wand/Plafond/Vloer/Anders:	Wand
Nummer	2

Omschrijving	Er is een verticale scheur zichtbaar in de wand vanaf het plafond tot het deurkozijn. De scheur heeft een scheurwijdte van circa 1 mm en een totale lengte van 0,4 m1. De wand heeft een totale oppervlakte van 7,5 m2 en is afgewerkt met sauswerk. De wand betreft een niet dragende steenachtige wand.
--------------	---

Is de schade veroorzaakt en/of verergerd door mijnbouw?	Ja
Toelichting:	Het ontstaan of de verergering van deze schade door trillingen als gevolg van mijnbouwactiviteiten is niet uit te sluiten.

Reparatie	Aantal	Eenheid	Excl.	Incl.	BTW %
afdekken/beschermen trap	1,0	st	€ 69,84	€ 84,51	21
stucloper afdekken interieur / vloer	2,2	m2	€ 27,04	€ 32,72	21
scheuren in binnenstucwerk openkappen/-slijpen	0,4	m1	€ 18,19	€ 22,01	21
scheuren dichtzetten met een 2-componenten mortel, wapeningsweefsel en herstel	0,4	m1	€ 63,00	€ 68,67	9
overzetten stucwerk wanden t.b.v. sauskwerk	3,5	m2	€ 176,32	€ 192,19	9
Totaal schadebedrag:			€ 354,40	€ 400,10

Herstel is gecalculeerd aan de hand van de situatie die op de foto's van de aanvrager zichtbaar is.

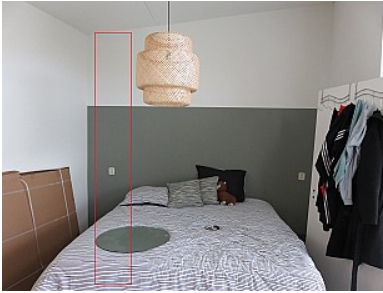
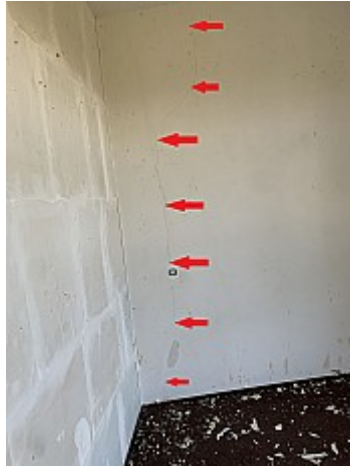
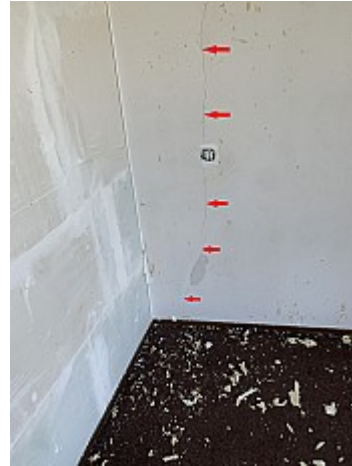
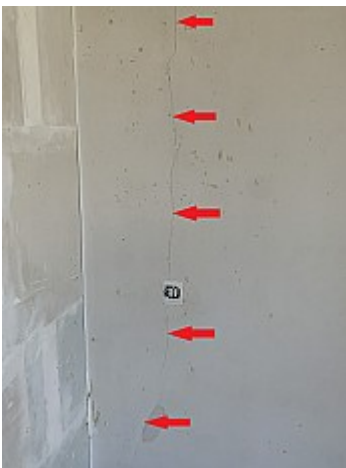
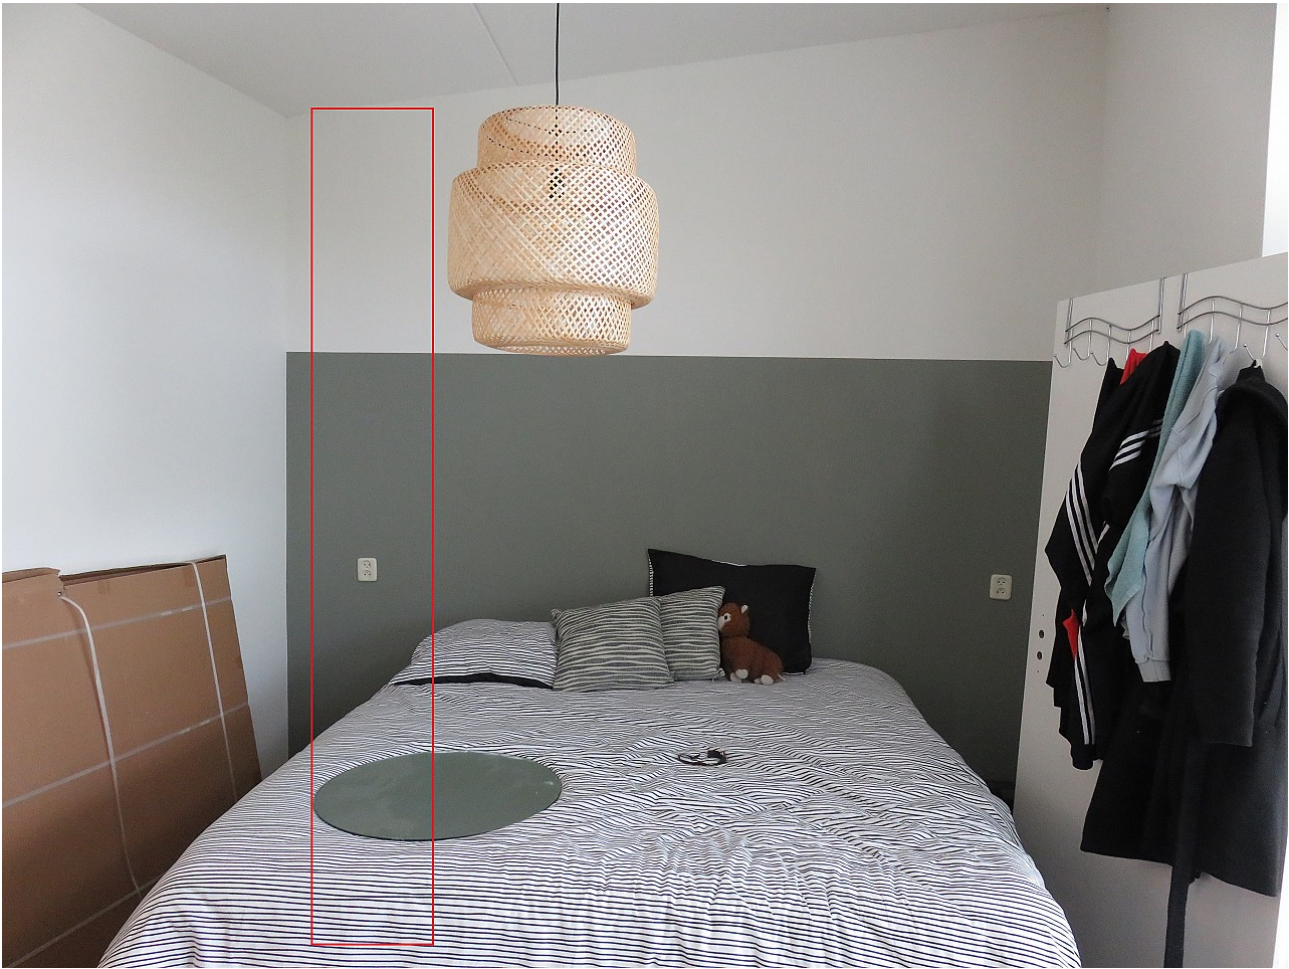
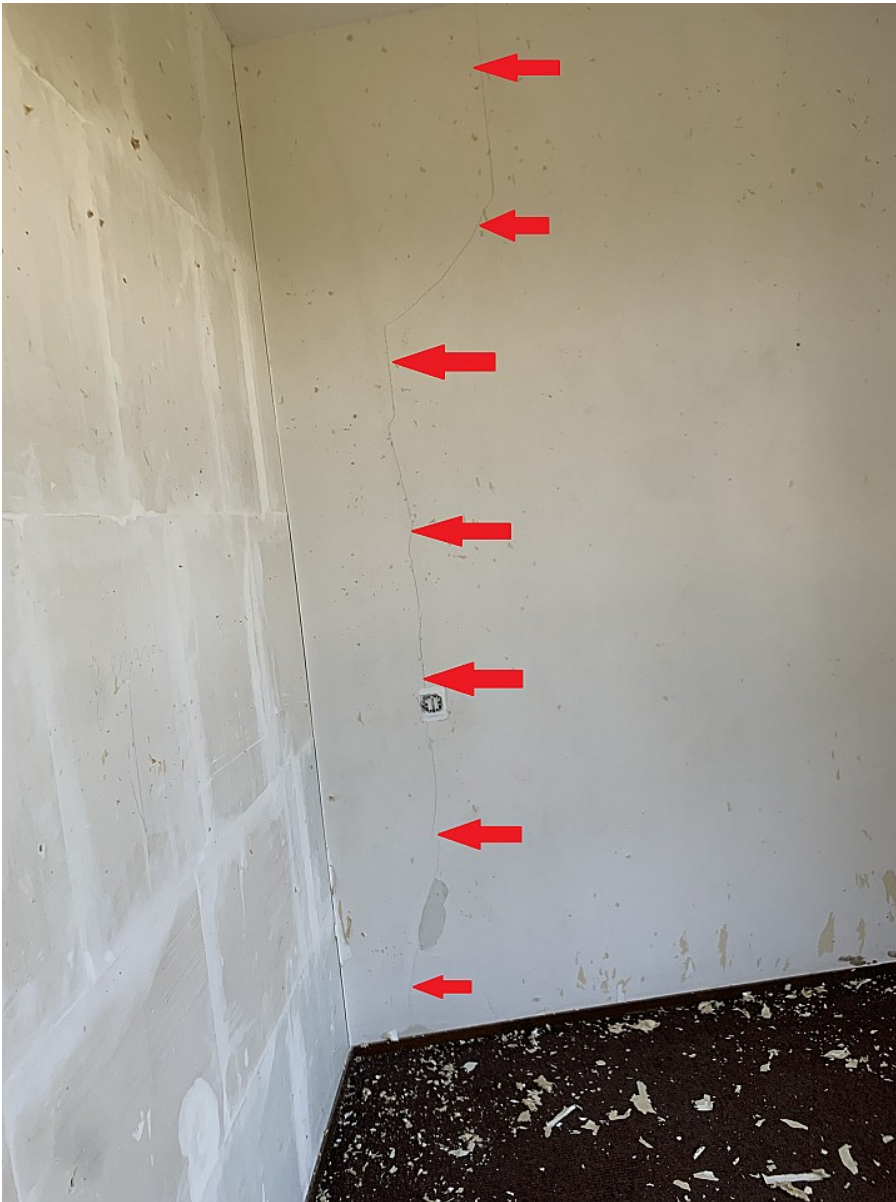
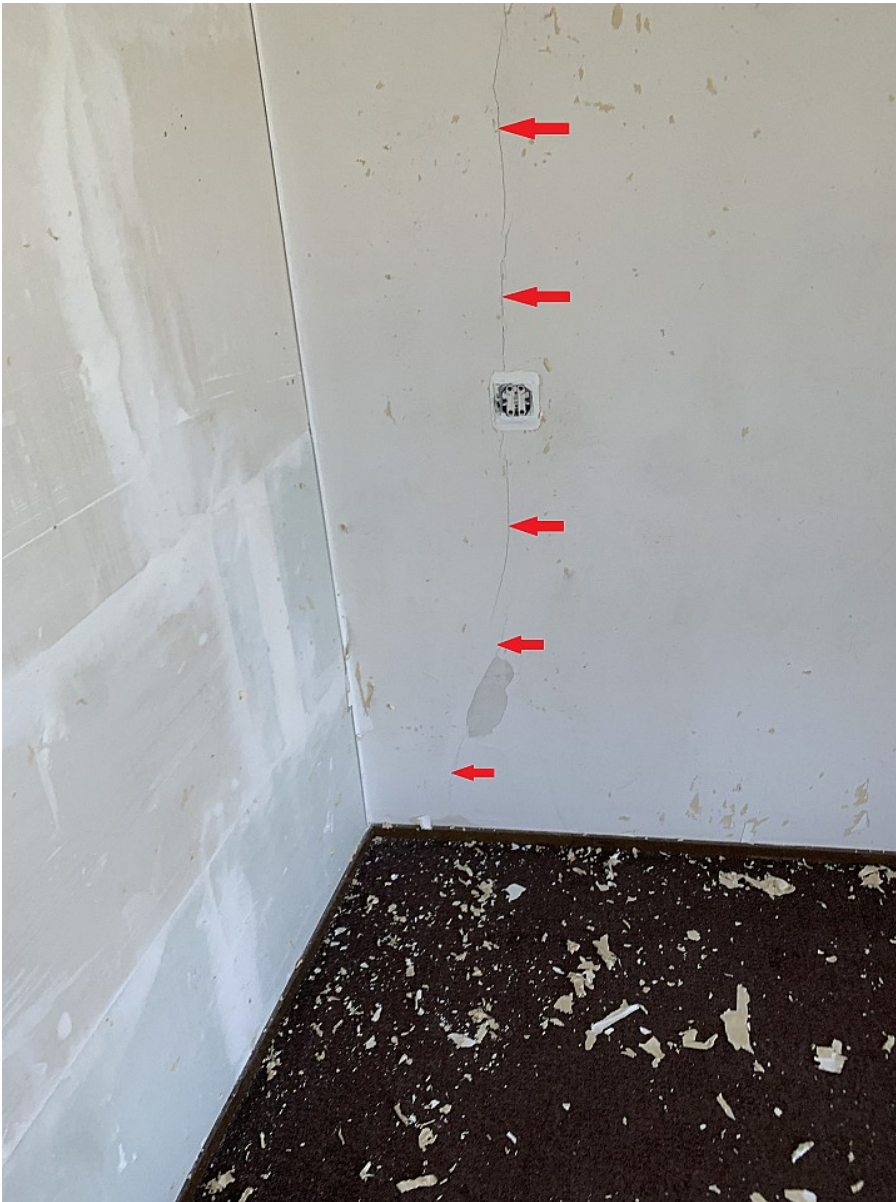
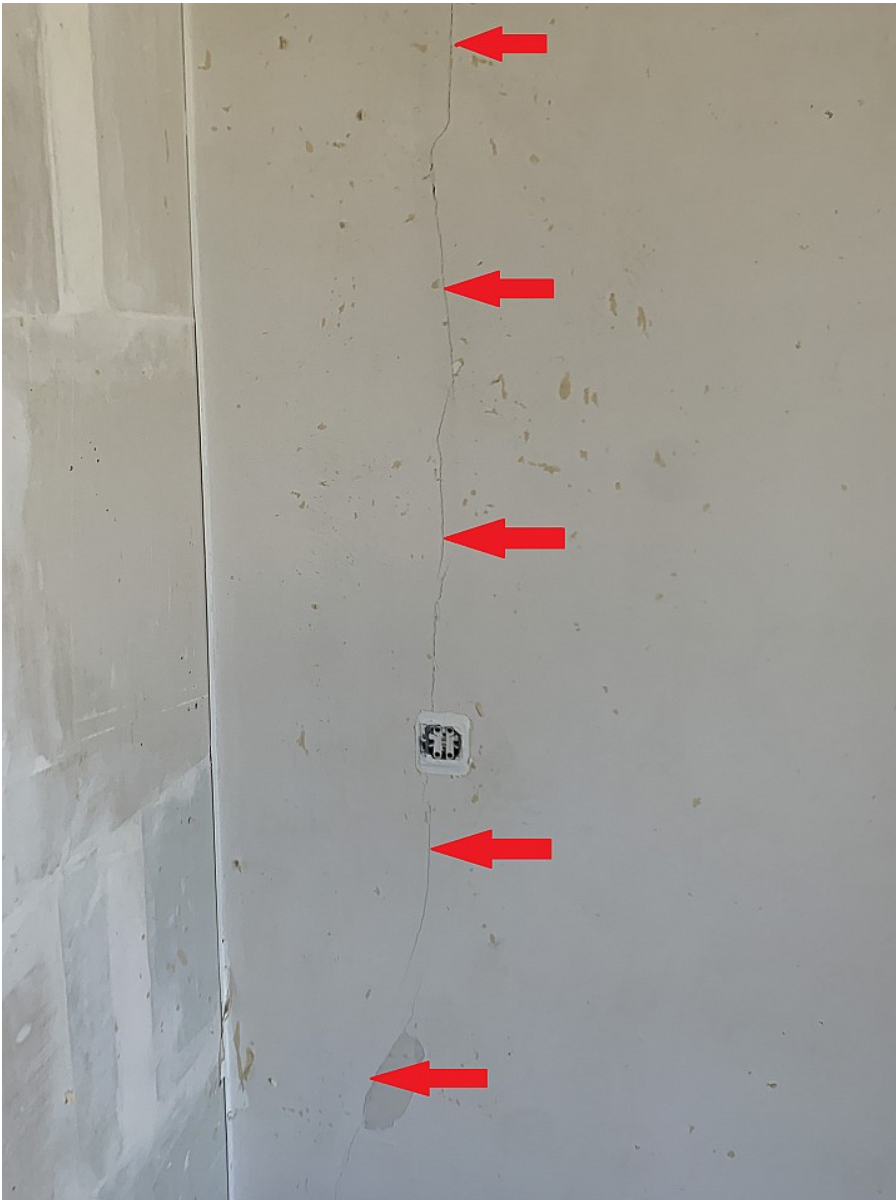
Schade 5

Soort schade	Scheurvorming in binnenmuur
Datum ontstaan schade	Onbekend
Locatie	Binnenkant gebouw
Etage	1e etage
Vertrek	Slaapkamer
Nummer vertrek	1
Wand/Plafond/Vloer/Anders:	Wand
Nummer	2

Omschrijving	Er is een verticale scheur in de wand zichtbaar vanaf het plafond tot de vloer. De scheur heeft een scheurwijdte van circa 1 mm en een totale lengte van 2,75 m1. De wand heeft een totale oppervlakte van 9 m2 en is afgewerkt met behang. De wand betreft een dragende steenachtige wand.
--------------	---

Is de schade veroorzaakt en/of verergerd door mijnbouw?	Ja
Toelichting:	
Het ontstaan of de verergering van deze schade door trillingen als gevolg van mijnbouwactiviteiten is niet uit te sluiten.

Reparatie	Aantal	Eenheid	Excl.	Incl.	BTW %
scheuren in binnenstucwerk openkappen/-slijpen	2,8	m1	€ 127,35	€ 154,10	21
scheuren dichtzetten met een 2-componenten mortel, wapeningsweefsel en herstel	2,8	m1	€ 441,00	€ 480,69	9
behangwerk binnenwanden	9,0	m2	€ 304,09	€ 331,46	9
Totaal schadebedrag:			€ 872,45	€ 966,25

Herstel is gecalculeerd aan de hand van de situatie die op de foto's van de aanvrager zichtbaar is.

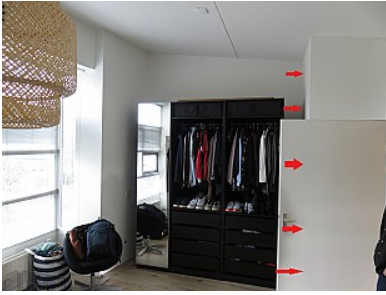
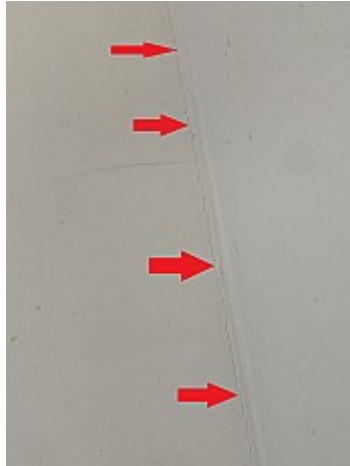
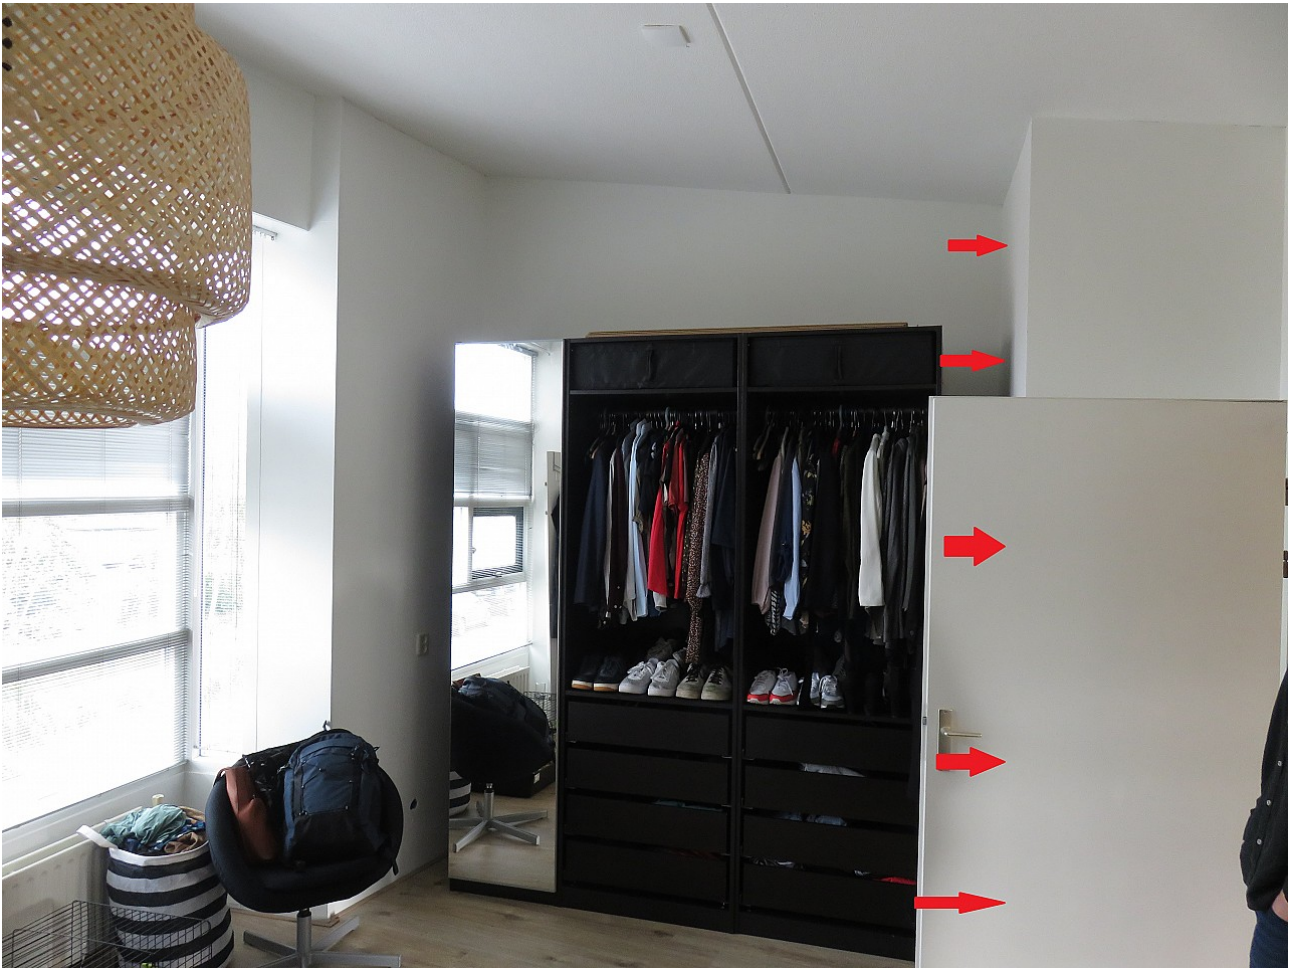
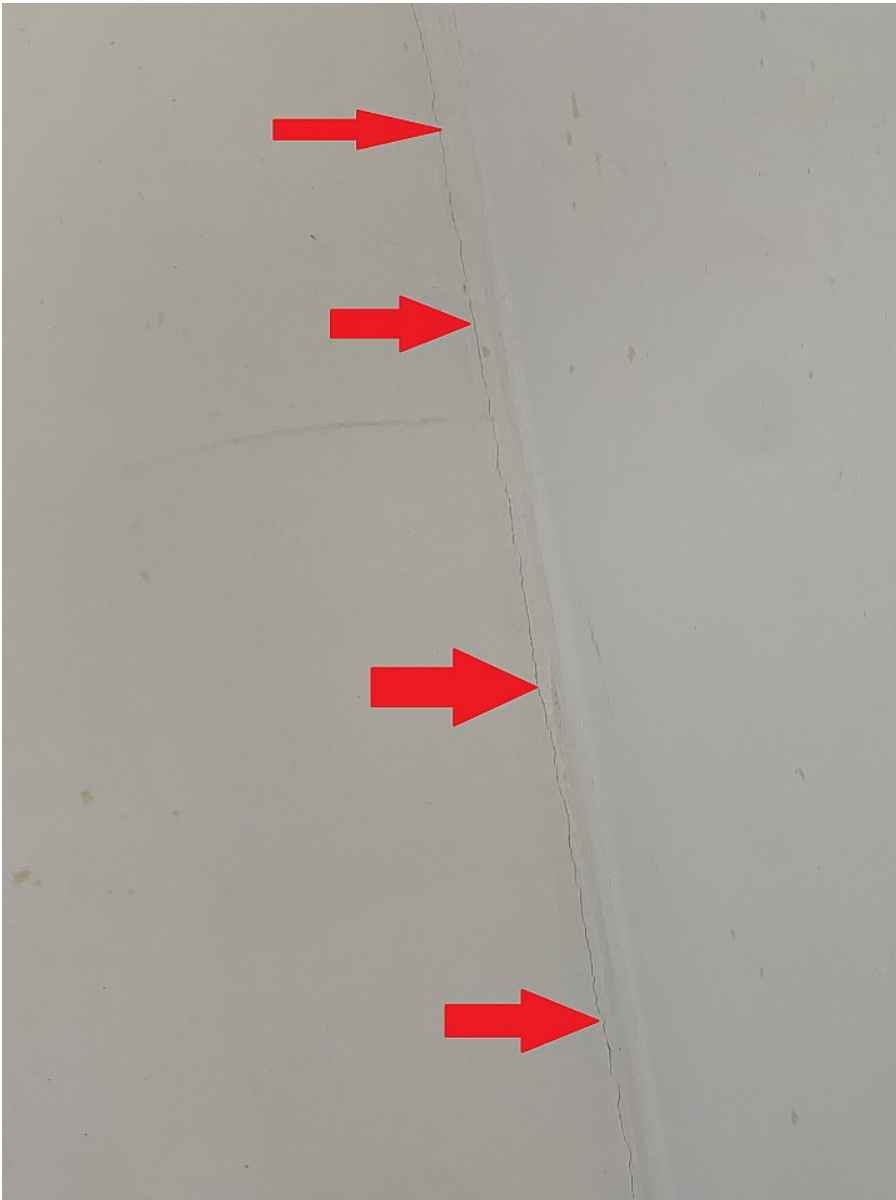
Schade 6

Soort schade	Naadvorming
Datum ontstaan schade	Onbekend
Locatie	Binnenkant gebouw
Etage	1e etage
Vertrek	Slaapkamer
Nummer vertrek	1
Wand/Plafond/Vloer/Anders:	Wand
Nummer	4

Omschrijving	Er is een verticale naad zichtbaar vanaf het plafond tot de vloer. De naad bevindt zich op de aansluiting van 2 haaks op elkaar staande wanden. De naad heeft een naad breedte van circa 1 mm en een totale lengte van 2,75 m1. De wanden hebben een totale oppervlakte van 21 m2 en zijn afgewerkt met sauserwerk. De wand betreft een niet dragende steenachtige wand.
--------------	--

Is de schade veroorzaakt en/of verergerd door mijnbouw?	Nee
<p>Toelichting:</p> <p>De naad tussen het kunststof profiel en de lijmblokken is bedoeld om de bewegingen van de bouwdeelen onderling door normaal krimp en uitzetten (werking) op te vangen en is in principe zichtbaar. Materialen krimpen en zetten uit door temperatuur- en/ of vochtveranderingen. Door uitzetting/krimp van materialen zal de afstand tussen de delen groter of kleiner worden. Deze naad kan niet aangemerkt worden als een vorm van schade of als een gebrek, maar is inherent aan de gekozen (bouw)constructie. Deze naad heeft dan ook geen relatie met bodembeweging door mijnbouwactiviteiten.</p>
