ADVIESRAPPORT

Uitgebracht aan het Instituut
Mijnbouwschade Groningen

Aanvrager	R.A. van der Wal
Zaaknummer	S-41099
Datum inspectie	28-06-2021
Datum rapport	19-07-2021

Naam aanvrager:	R.A. van der Wal
Adres:	Humsterlandlaan 26 9727DR Groningen

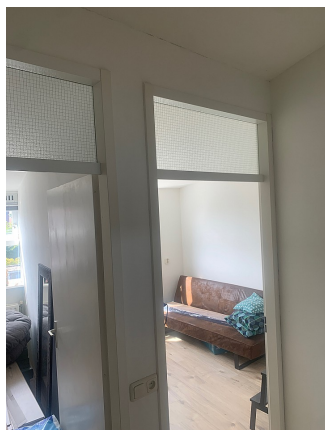
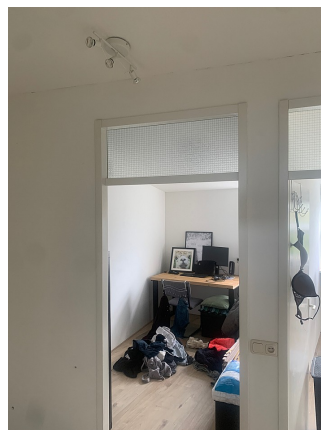
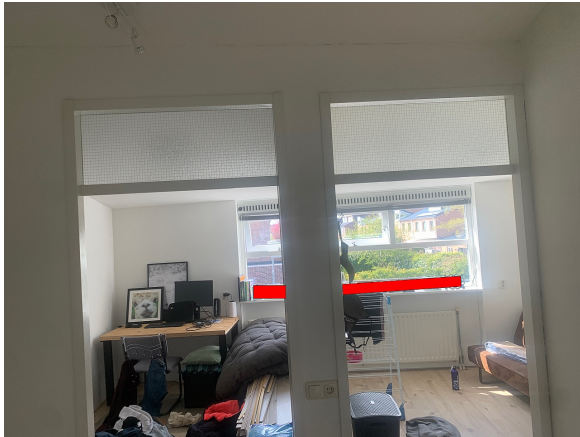
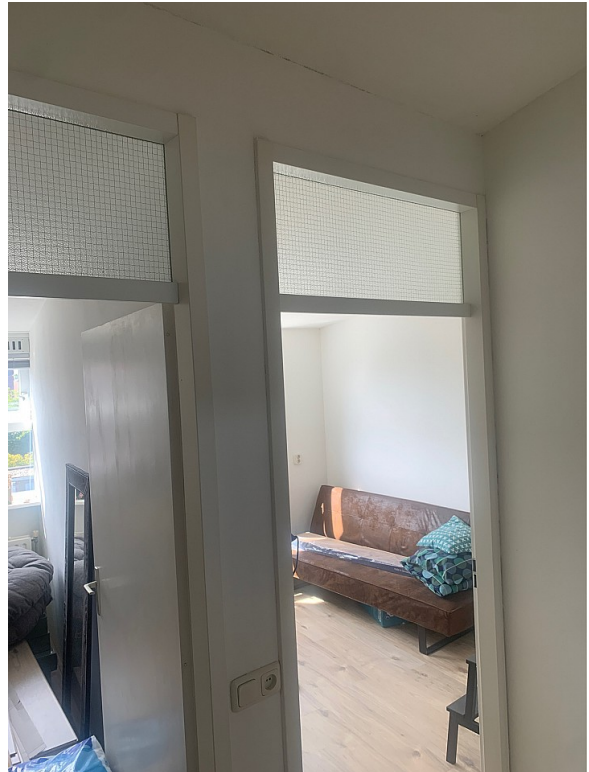
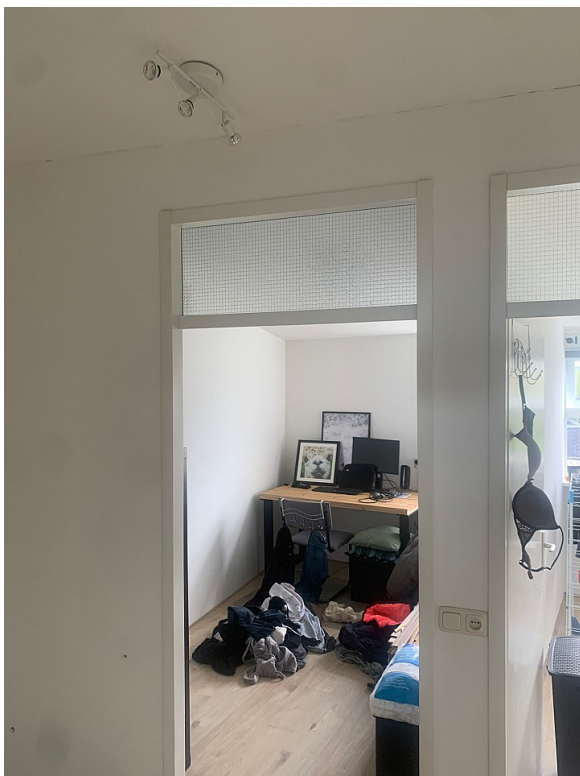
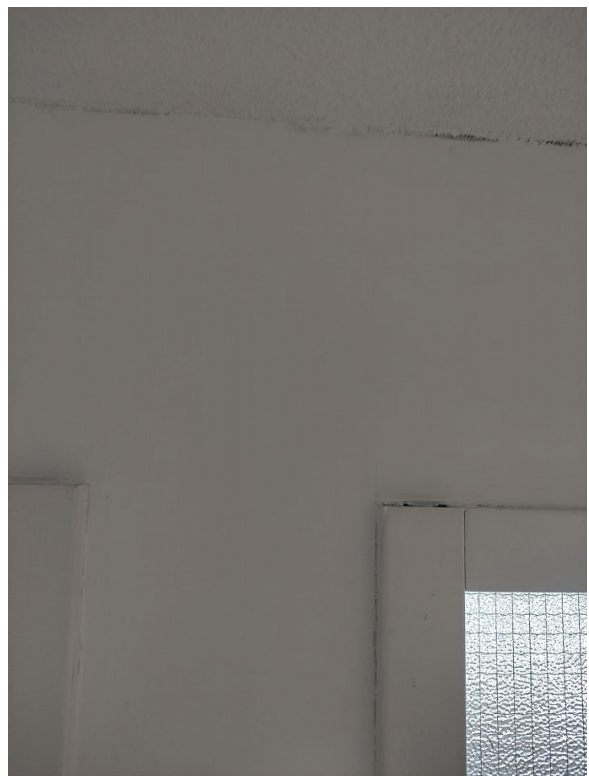
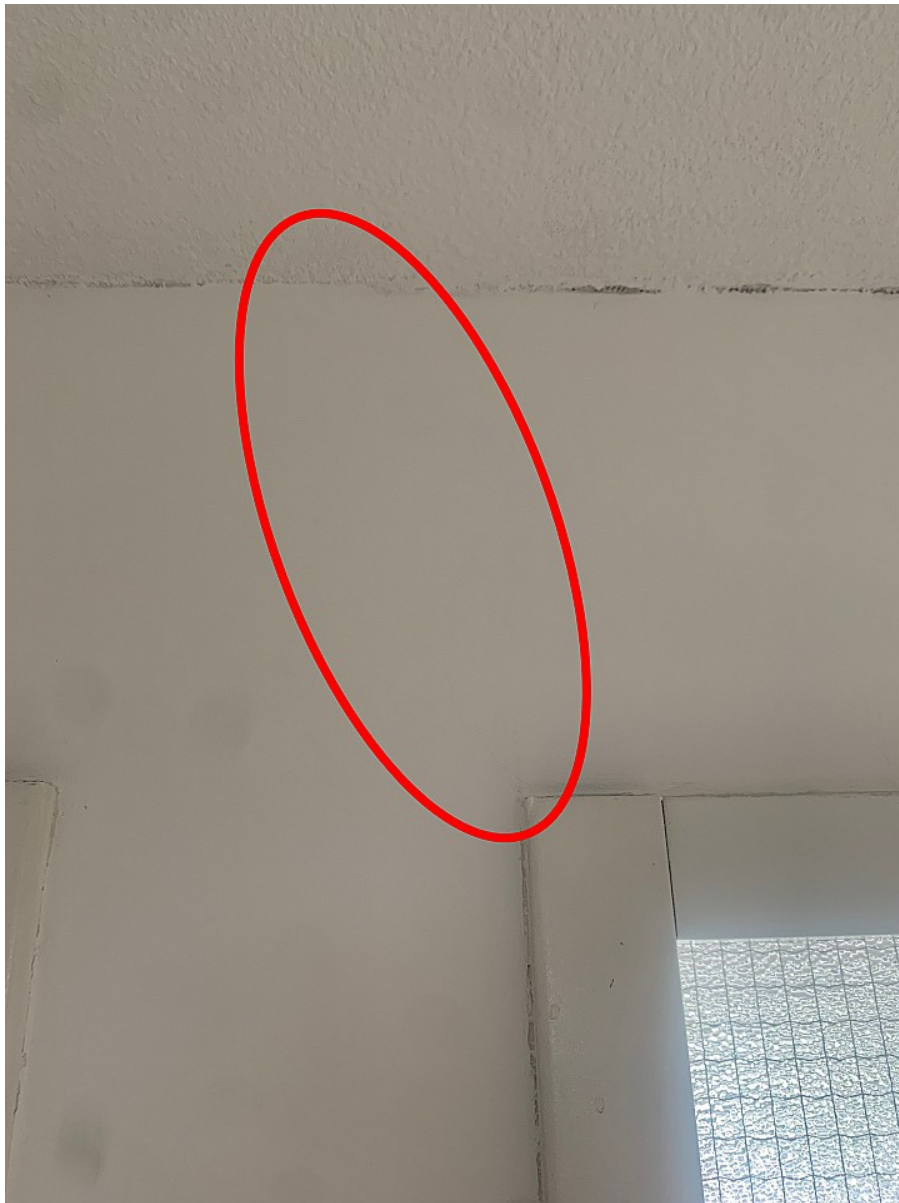
Schade 1

Soort schade	Scheur
Schadeomschrijving	Er is een enkelvoudige, verticale scheur zichtbaar in de wand boven en/of onder sparing. De scheur heeft een breedte minder dan 1 mm en een totale lengte van 0,4 m1 en het schadeherstel oppervlak is 3,5 m2.

De schade is gelet op zijn uiterlijke kenmerken veroorzaakt doordat deze incorrect is hersteld waardoor de scheur vervolgens door de werking van de wand weer zichtbaar is geworden. Materialen krimpen en zetten uit onder invloed van wisselingen in temperatuur en luchtvochtigheid. Na het herstel van de schade is vastgesteld dat er op locatie geen trillingen zijn geweest die een hogere trillingssnelheid hebben gehad dan 2 millimeter per seconde (overschrijdingskans van 1%). In de periode na de opname van 02-11-2020, is de hoogst gemeten trillingssnelheid als gevolg van mijnbouwactiviteiten rondom het Groninger gasveld of de gasopslag van Norg 0,25 mm/s geweest. Er bestaat dus evident en aantoonbaar een autonome oorzaak voor de schade. Verder is het gelet op de ter plaatse opgetreden trillingssnelheden, uiterst onwaarschijnlijk dat trillingen door aardbevingen van invloed zijn geweest op de waargenomen schade of de kosten van herstel. Het bewijsvermoeden is daarmee weerlegd.

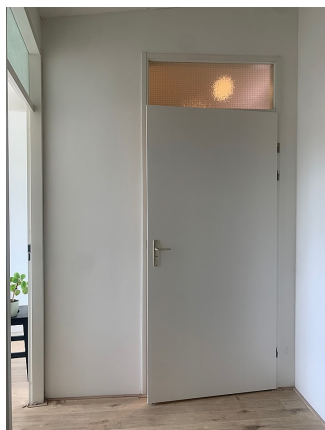
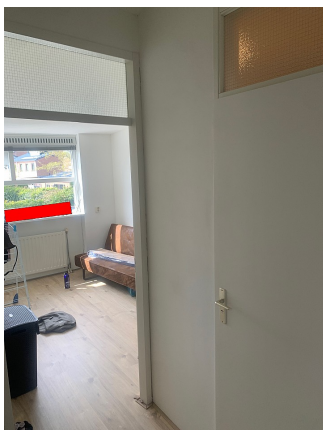
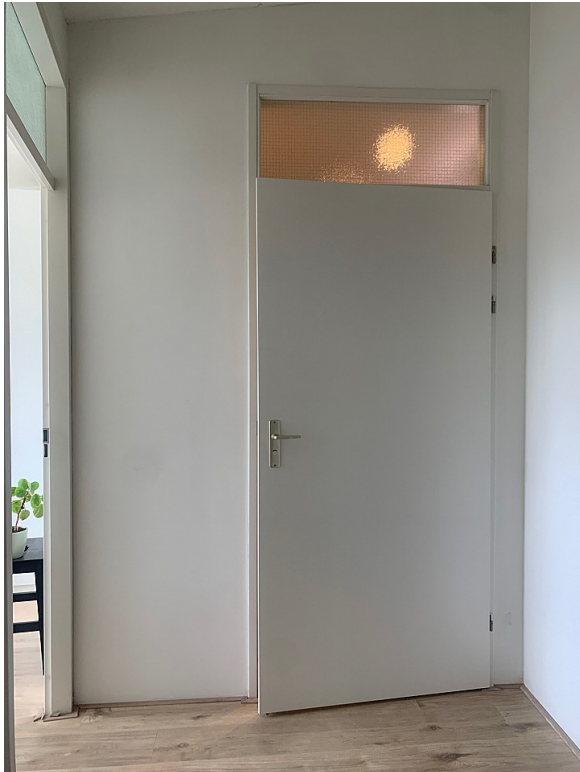
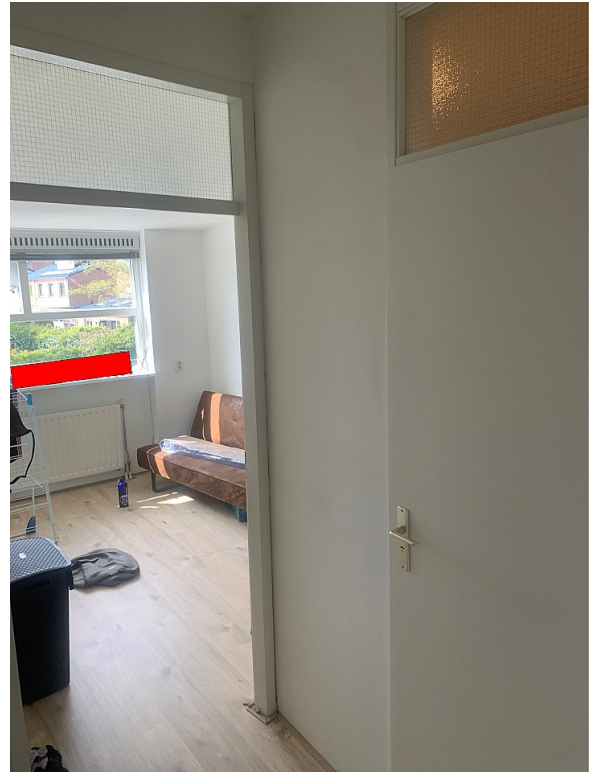
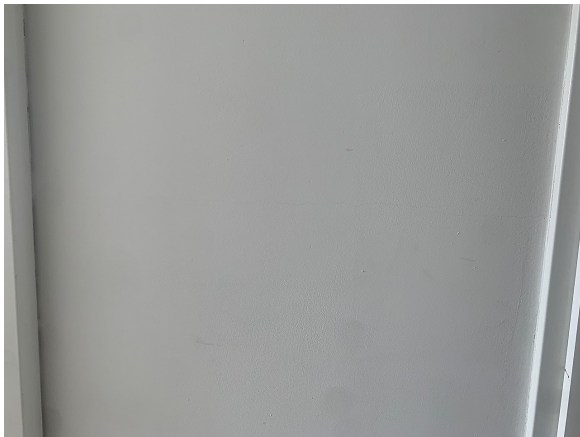
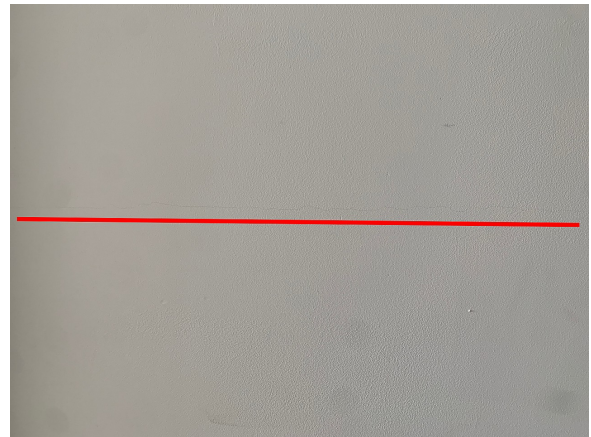
Schade 2

Soort schade	Scheur
Schadeomschrijving	Er is een enkelvoudige, horizontale scheur zichtbaar in de wand in het oppervlak. De scheur heeft een breedte minder dan 1 mm en een totale lengte van 0,7 m1 en het schadeherstel oppervlak is 2,4 m2.

Is de schade veroorzaakt en/of verergerd door mijnbouw?	Ja
Toelichting:	Het ontstaan van deze schade kan niet (in volle omvang of met voldoende zekerheid) worden verklaard. Het bewijsvermoeden is niet weerlegd.

Reparatie	Aantal	Eenheid	Excl.	Incl.	BTW %
stucloper afdekken interieur / vloer	2,0	m2	€ 24,58	€ 29,75	21
scheuren in binnenstucwerk openkappen/-slijpen	0,7	m1	€ 31,84	€ 38,52	21
scheuren dichtzetten met een 2-componenten mortel, wapeningsweefsel en herstel	0,7	m1	€ 110,25	€ 120,17	9
overzetten stucwerk wanden t.b.v. sauserwerk	2,4	m2	€ 241,78	€ 263,54	9
sauserwerk binnenwanden incl. schoonmaken ondergrond	2,4	m2	€ 241,78	€ 263,54	9
Subtotaal			€ 650,24	€ 715,53

Alleen nieuw sauserwerk voor de wand met schade, daar er geen kleurverschil te verwachten is.

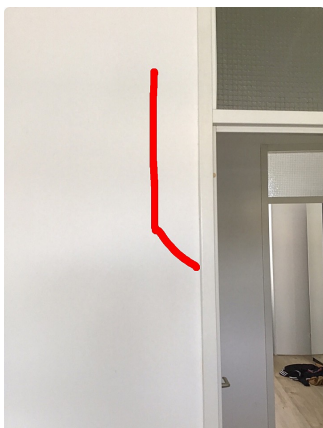
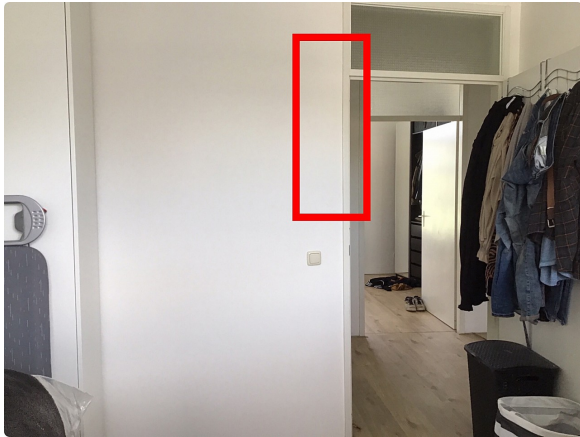
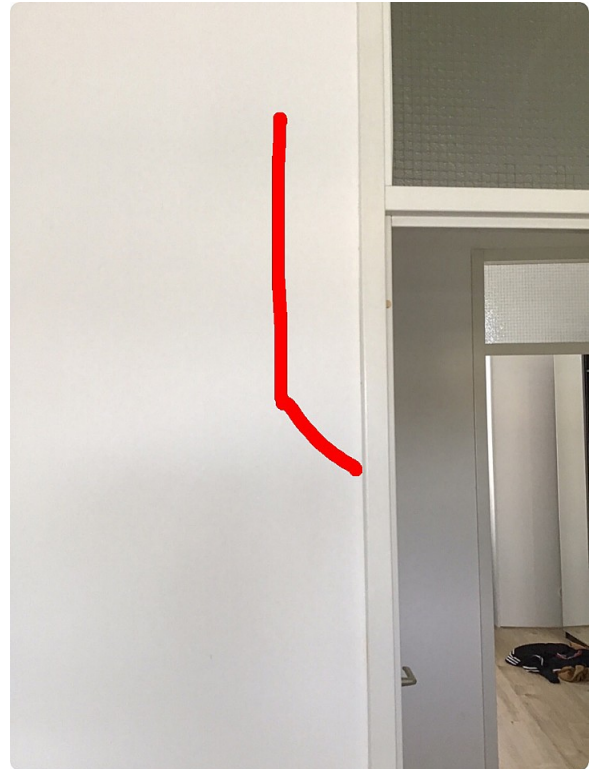
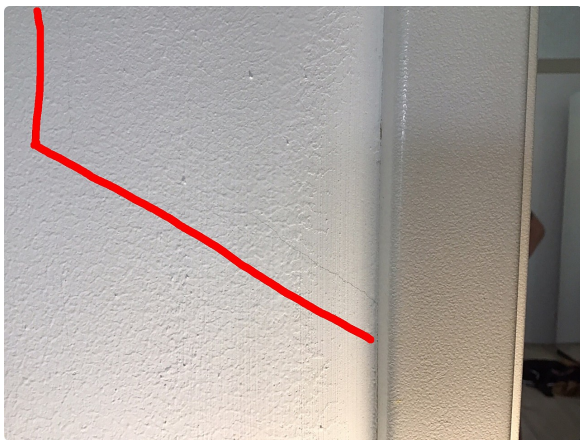
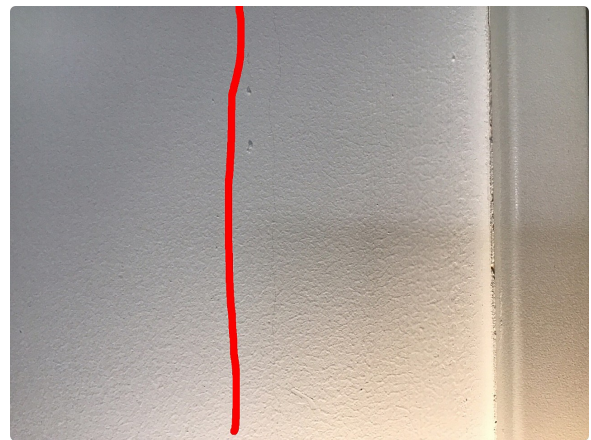
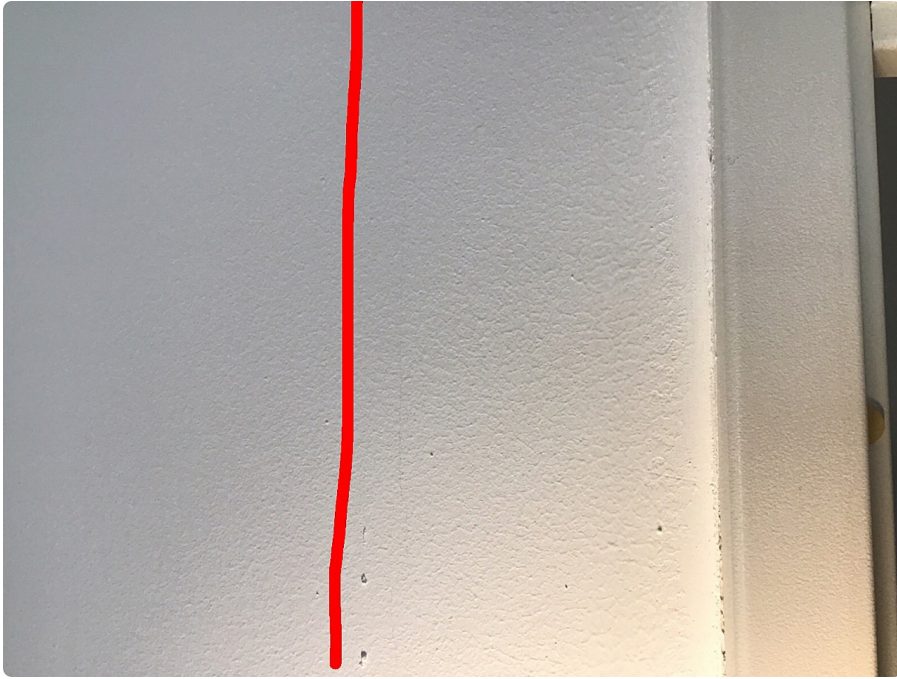
Schade 3

Soort schade	Scheur
Schadeomschrijving	Er is een enkelvoudige, verticale en diagonale scheur zichtbaar in de wand in het oppervlak. De scheur heeft een breedte minder dan 1 mm en een totale lengte van 0,9 m1 en het schadeherstel oppervlak is 6,5 m2.

Is de schade veroorzaakt en/of verergerd door mijnbouw?	Nee
Toelichting:	<p>De schade is gelet op zijn uiterlijke kenmerken veroorzaakt door krimp van de stucwerklaag op de wand. Doordat de afwerklaag krimpt en uitzet, onder invloed van temperatuur en vochtgehalte (thermische werking), ontstaat er in het stucwerk spanning die niet opgevangen kunnen worden door de stuclaag en ontstaat er een krimpscheur. Indien deze afwerklaag te dun is aangebracht of er onvoldoende ingeweefteld is ter versterking van het stucwerk, zal er een scheur ontstaan. Er bestaat dus evident en aantoonbaar een autonome oorzaak voor de schade. Verder is het gelet op de ter plaatse opgetreden trillingssnelheden, uiterst onwaarschijnlijk dat trillingen door aardbevingen van invloed zijn geweest op de waargenomen schade of de kosten van herstel. Het bewijsvermoeden is daarmee weerlegd.</p>

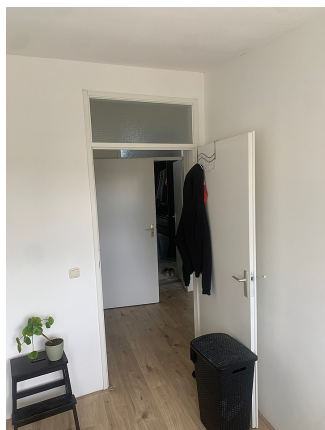
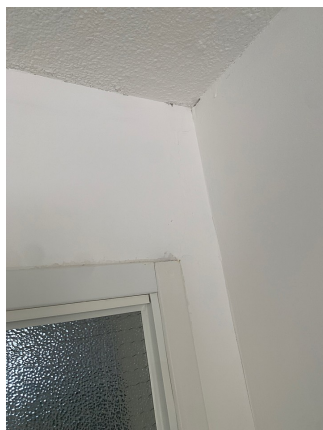
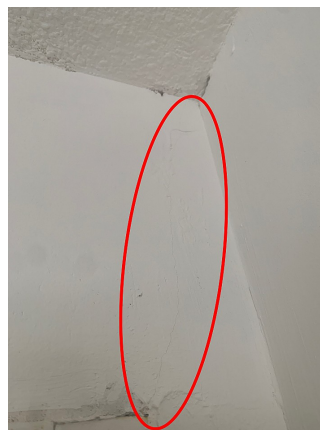
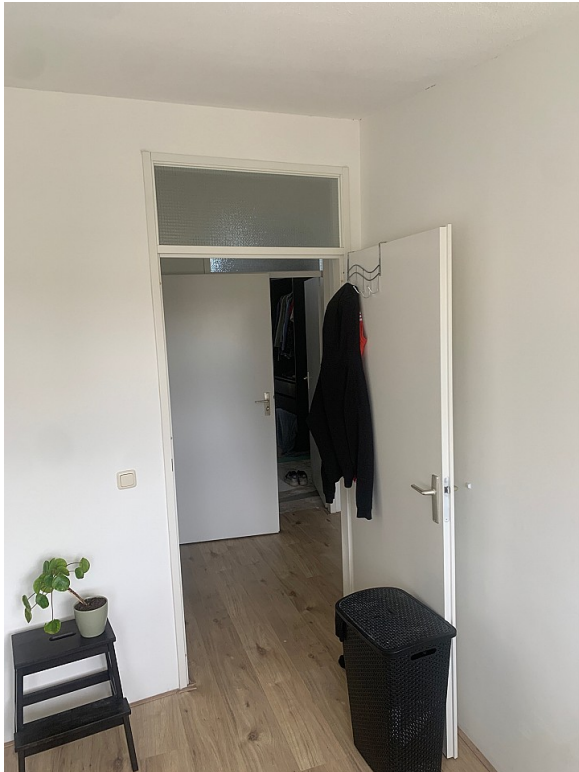
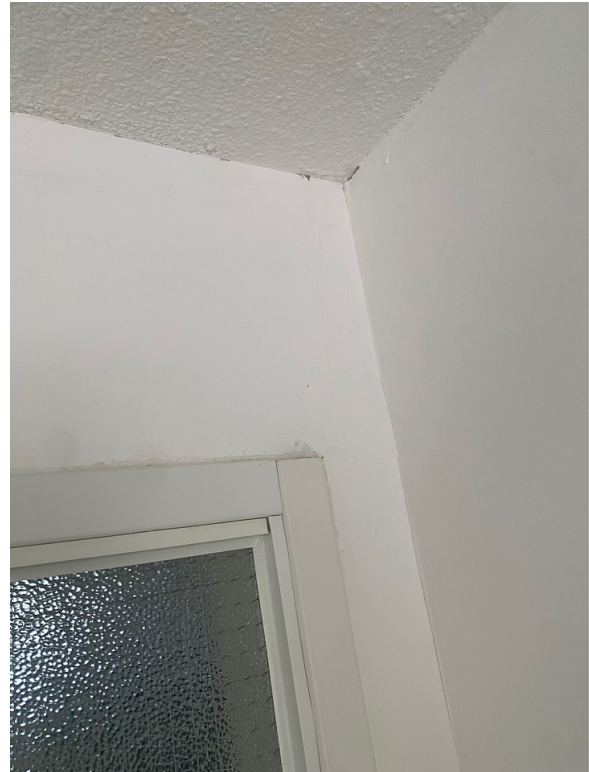
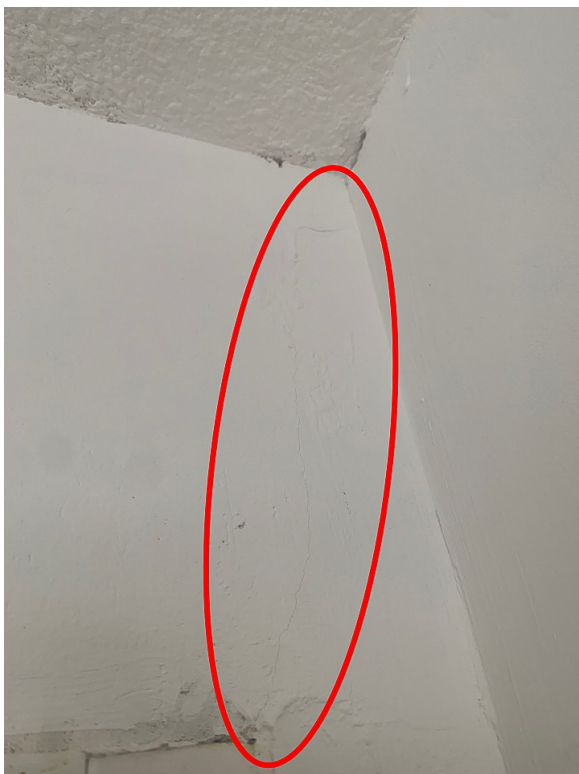
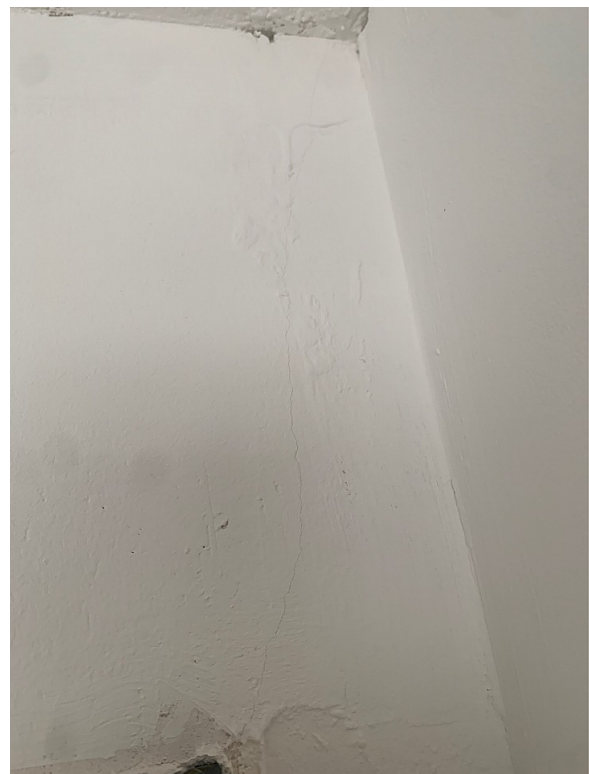
Schade 4

Soort schade	Scheur
Schadeomschrijving	Er is een enkelvoudige, diagonale scheur zichtbaar in de wand boven en/of onder sparing. De scheur heeft een breedte minder dan 1 mm en een totale lengte van 0,3 m1 en het schadeherstel oppervlak is 4,5 m2.

Is de schade veroorzaakt en/of verergerd door mijnbouw?	Nee
Toelichting:	<p>De schade is gelet op zijn uiterlijke kenmerken veroorzaakt door dat de steenachtige wand boven de deur niet wordt ondersteund door een deugdelijke lateiconstructie en hierdoor scheurt. Een lateiconstructie is een draagbalk of een versterkt vlak boven een wandopening voor een verdeling van de belasting uit de bovenliggende constructie zodat het gewicht van de steenachtige wand wordt opgevangen. Er bestaat dus evident en aantoonbaar een autonome oorzaak voor de schade. Verder is het gelet op de ter plaatse opgetreden trillingssnelheden, uiterst onwaarschijnlijk dat trillingen door aardbevingen van invloed zijn geweest op de waargenomen schade of de kosten van herstel. Het bewijsvermoeden is daarmee weerlegd.</p>

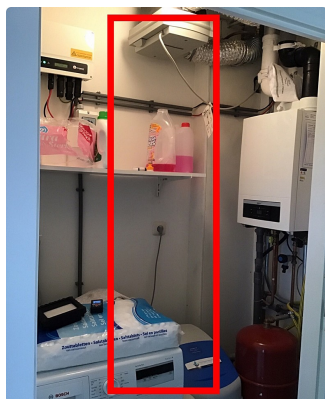
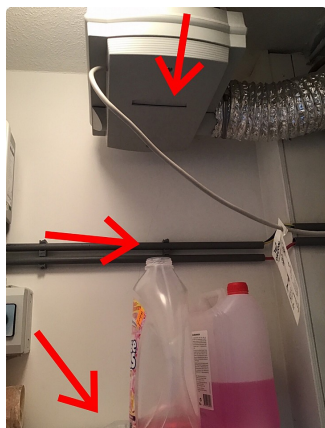
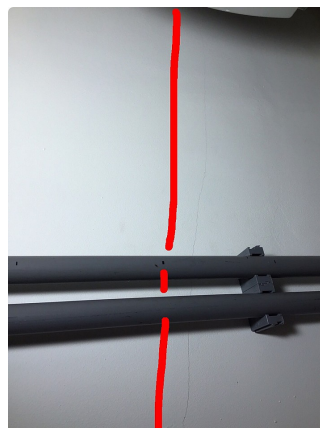
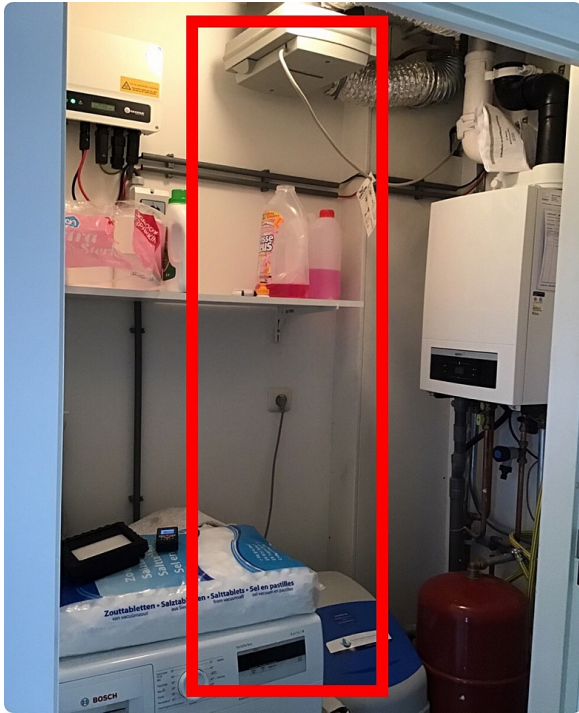
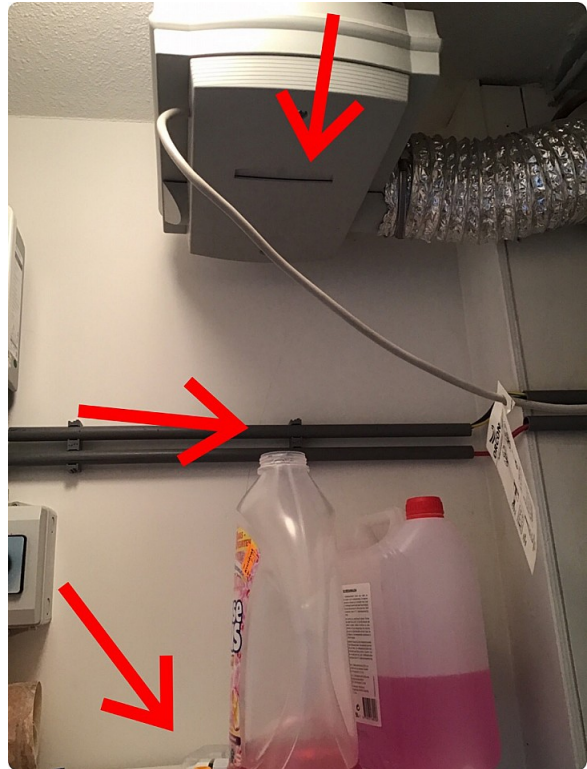
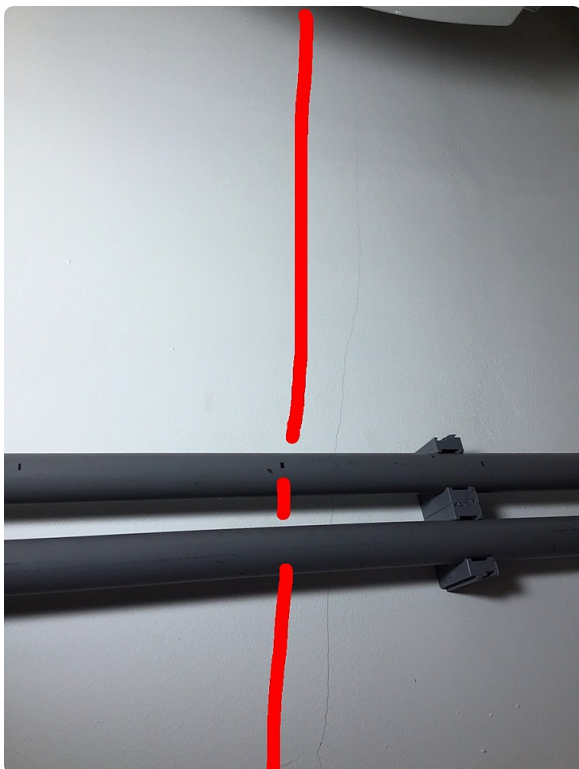
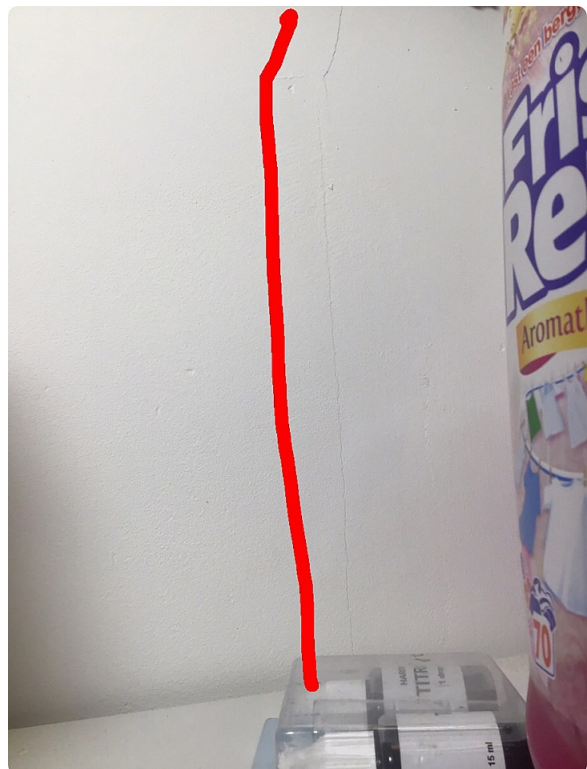
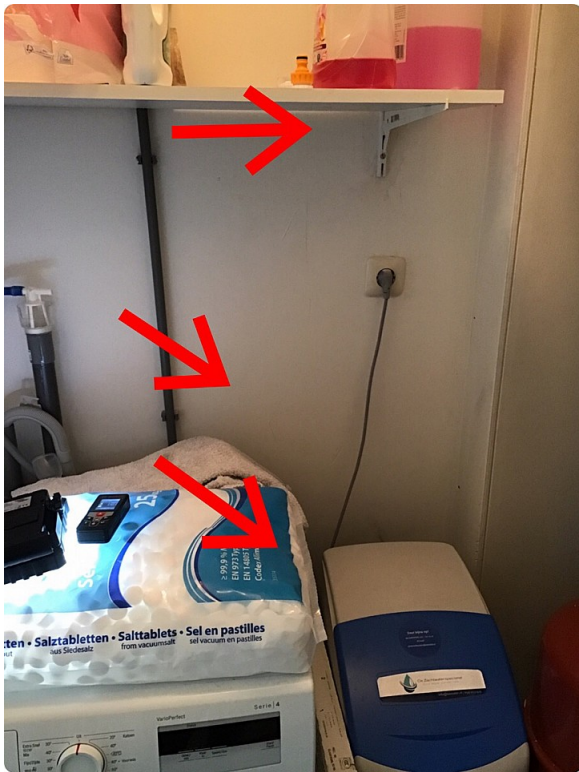
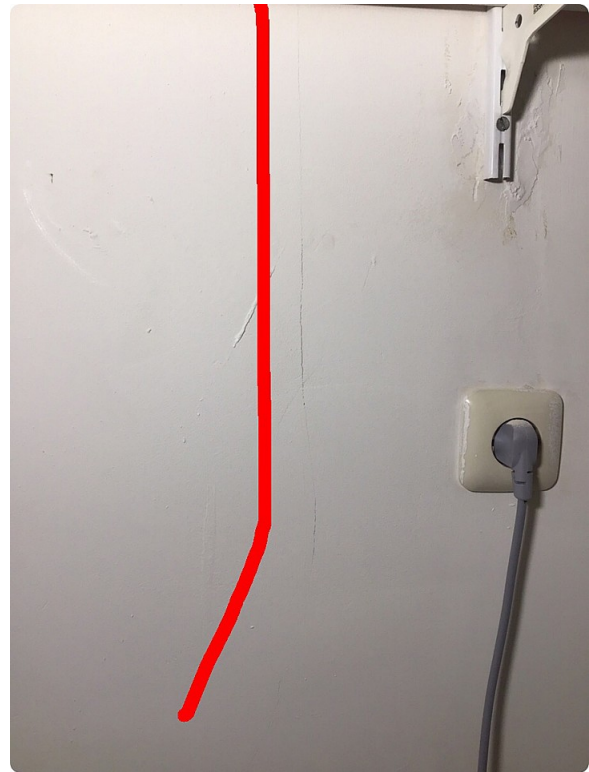
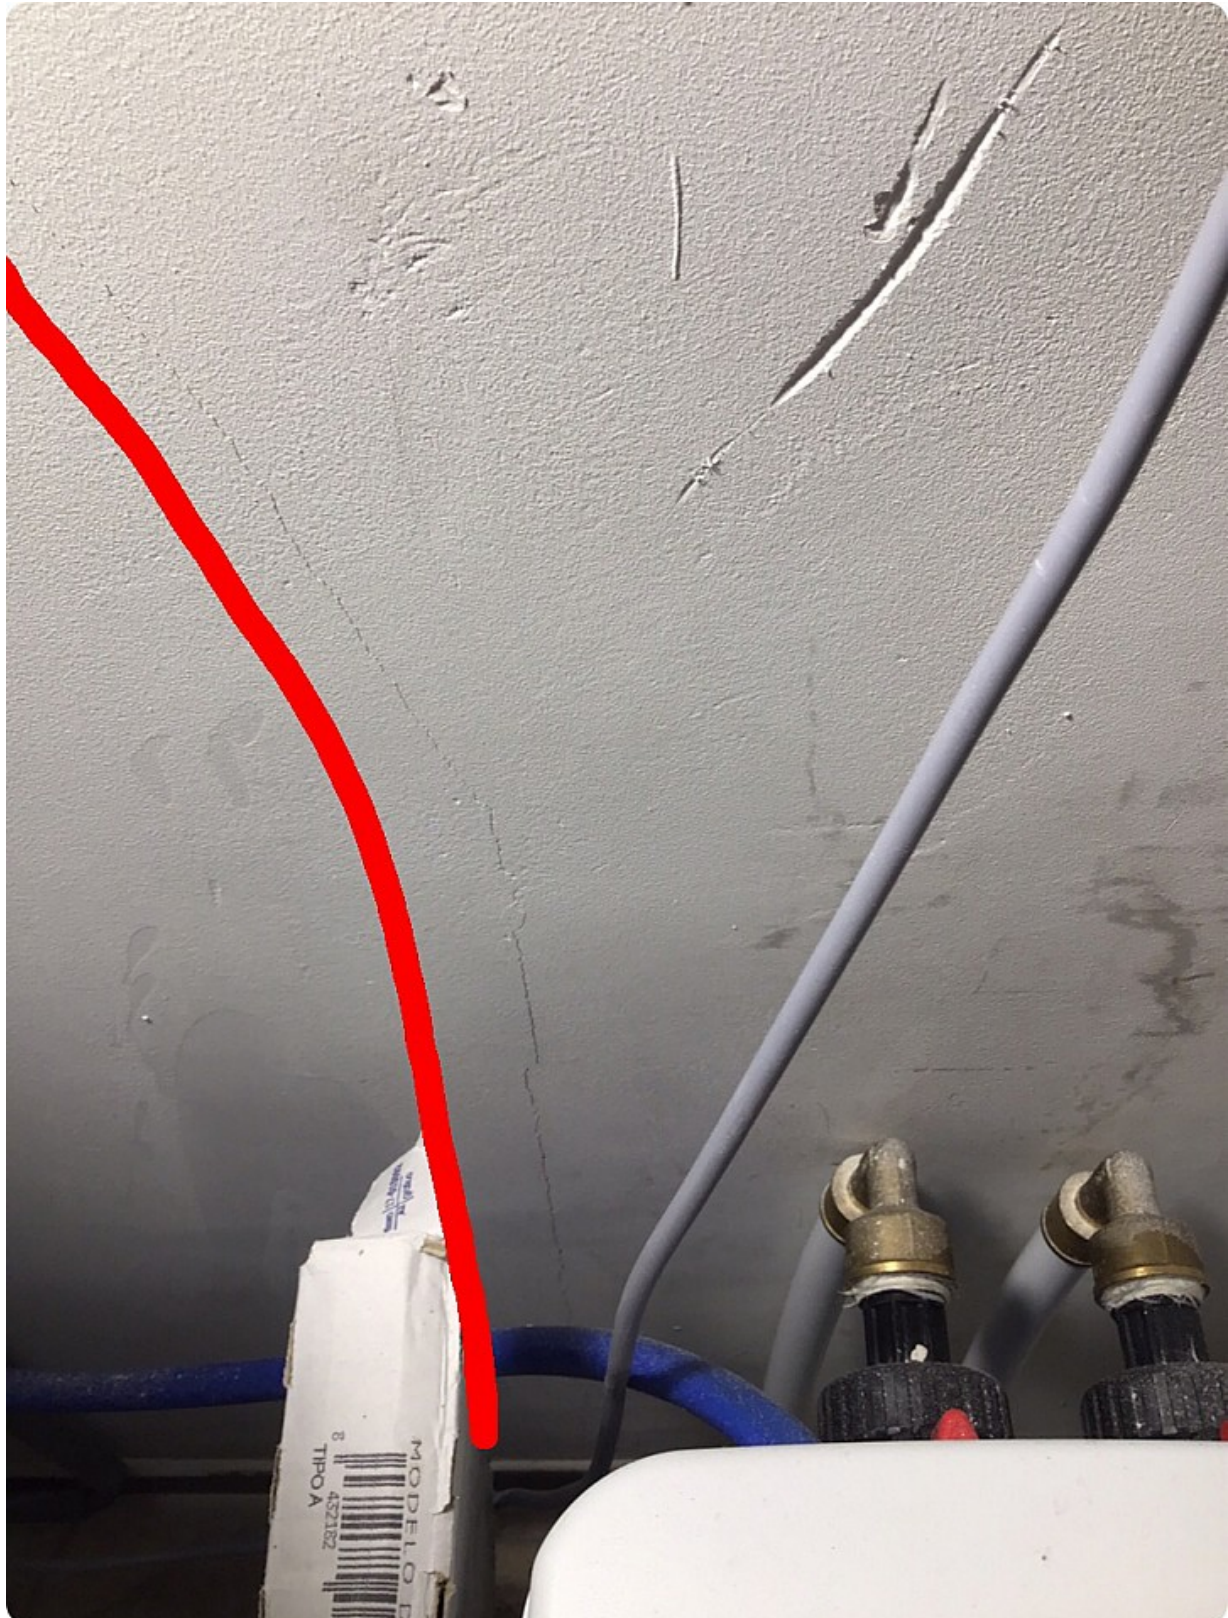
Schade 5

Soort schade	Scheur
Schadeomschrijving	Er is een enkelvoudige, verticale en grillige scheur zichtbaar in de wand in het oppervlak. De scheur heeft een breedte tussen de 1 mm en 3 mm en een totale lengte van 2,75 m1 en het schadeherstel oppervlak is 3,5 m2.

Is de schade eerder behandeld	Ja
Dossiernummer	AS20568378
Schadenummer	3
Paginnummer	13, 14
Is de schade na de vorige melding(en) hersteld?	Nee
Wat is de status van de schade t.o.v. de vorige melding(en)?	Identiek, er is geen verschil waarneembaar
