# NULMETING

Uitgebracht aan het Instituut  
Mijnbouwschade Groningen

**Aanvrager** T. Rustebiel  
**Zaaknummer** SV-329181 | v1  
**Datum bezoek** 21-10-2022  
**Datum rapport** 25-10-2022

Naam aanvrager:	T. Rustebiel
Adres:	Jacob Schorerstraat 79 9745DD Groningen
Kadastraal object:	Hoogkerk B 2161: - Jacob Schorerstraat 79, 9745DD Groningen

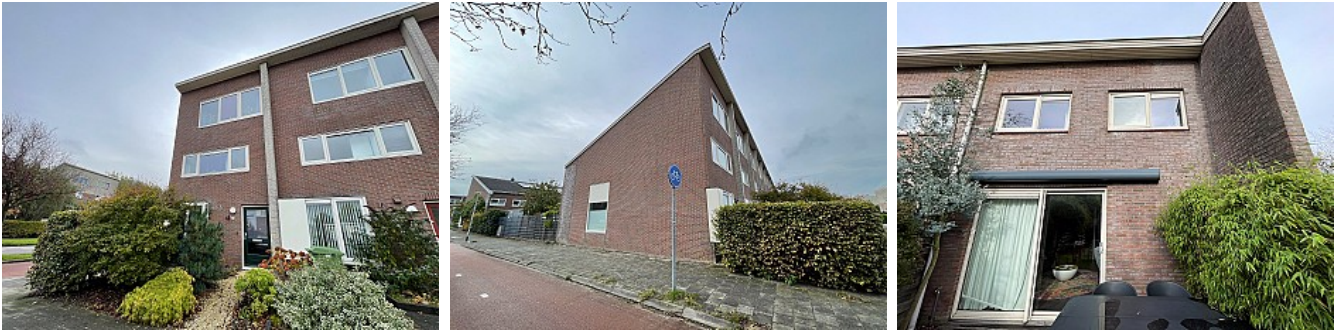
#### 2.1.2 Overzichtsfoto(s)

U heeft een aanvraag tot vaste vergoeding gedaan voor het gebouw aan de Jacob Schorerstraat 79 te Groningen (9745DD). Dit gebouw is in gebruik als hoekwoning. Het is gebouwd in 1969 en u bent sinds 2022 de eigenaar.
