# ADVIESRAPPORT

Uitgebracht aan het Instituut  
Mijnbouwschade Groningen

**Zaaknummer** S-431031

Naam aanvrager:	P.J. Visser
Adres:	J.A. Feithstraat 29 9725AM Groningen

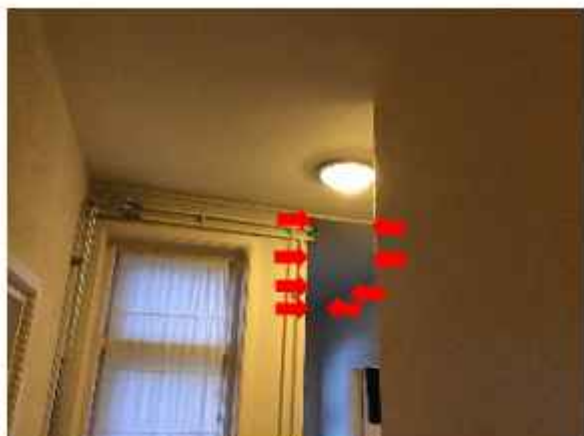
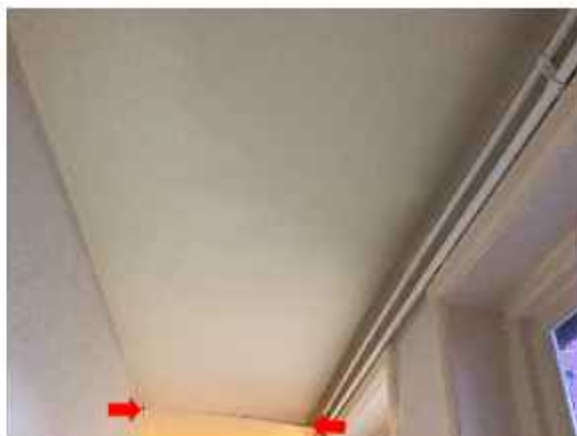
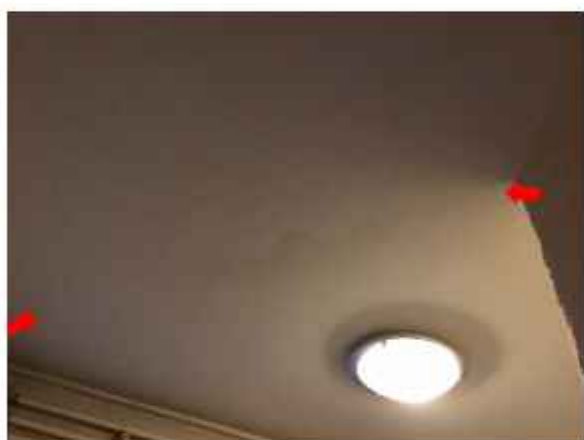
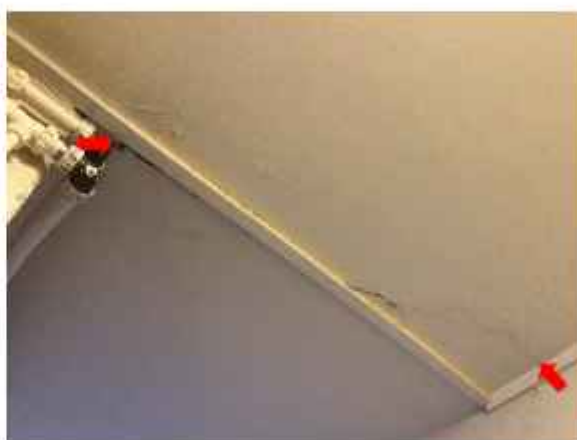
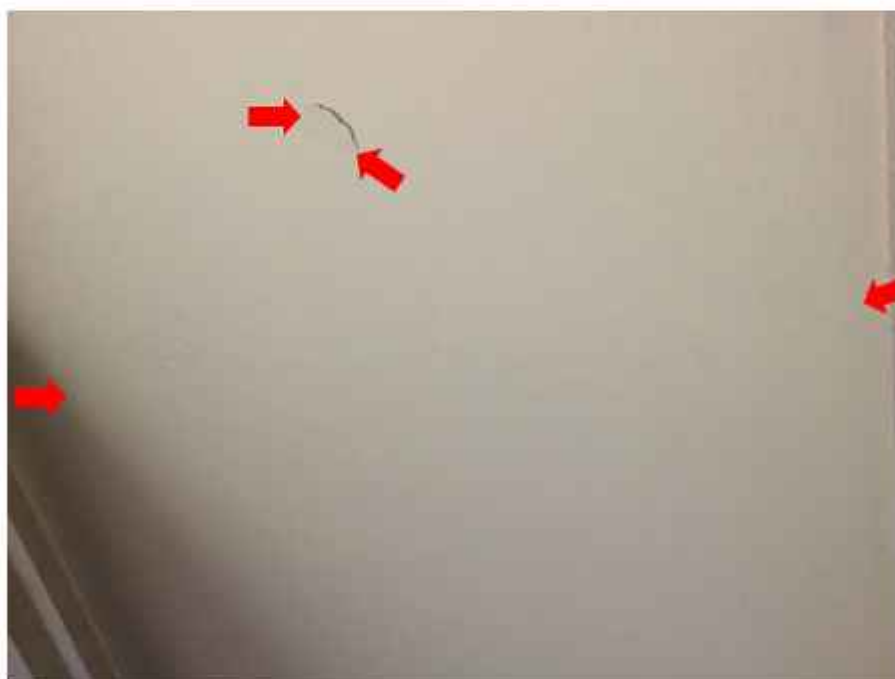
### Schade 1

Locatie	Binnenkant gebouw
Bouwlaag	Bouwlaag 0
Vertrek	Hal (Vertreknummer: 1)
Schadelocatie:	Plafond
Materiaal:	Steenachtig
Afwerking:	Sauswerk, Stucwerk
Datum ontstaan schade	Onbekend

Soort schade	Scheur
Schadeomschrijving	Er is een meervoudige, horizontale scheur zichtbaar in het plafond. De scheur heeft een wijde tussen de 1 mm en 3 mm en een totale lengte van 3,9 m1 en het schadeherstel oppervlak is 11,9 m2.

Is de schade veroorzaakt en/of verergerd door mijnbouw?	Ja
Toelichting:	Gelet op de aard en de omvang van de schade, en de ter plaatse opgetreden trillingssnelheden, is het mogelijk dat de schade is ontstaan of verergerd door de trillingen als gevolg van aardbevingen. Het bewijsvermoeden is niet weerlegd. Meer uitleg vindt u in paragraaf 2.1 en hoofdstuk 4 van dit adviesrapport.

Reparatie	Aantal	Eenheid	Excl.	Incl.	BTW %
parkeren, dag ontheffing stad Groningen-Centrum. Aantal dagen timmerman, metselaar, stukadoor, schilder etc.	3,0	dag	€ 98,54	€ 98,54	0
stucloper afdekken interieur / vloer	11,9	m2	€ 146,28	€ 177,00	21
scheuren in plafonds openkappen/-slijpen	3,9	m1	€ 89,34	€ 97,38	9
scheuren in plafond dichtzetten met een 2-componenten mortel en herstel	3,9	m1	€ 278,97	€ 304,07	9
overzetten stucwerk plafonds t.b.v. sauswerk	11,9	m2	€ 479,53	€ 522,69	9
sauswerk binnenplafonds incl. schoonmaken ondergrond	11,9	m2	€ 359,72	€ 392,10	9
<b>Subtotaal</b>			<b>€ 1.452,38</b>	<b>€ 1.591,78</b>

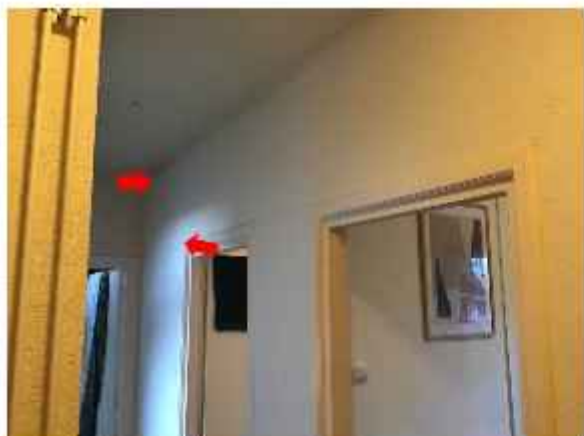
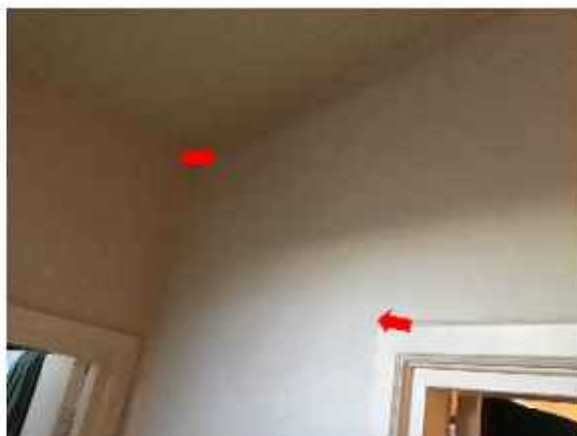
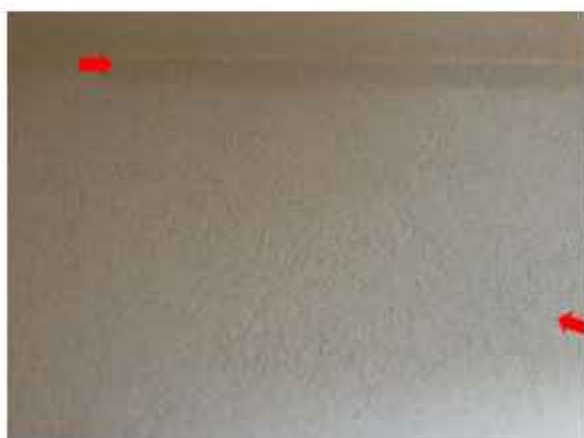
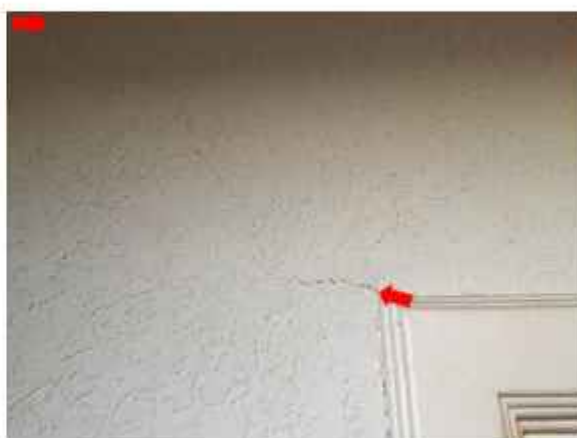
## Schade 2

Locatie	Binnenkant gebouw
Bouwlaag	Bouwlaag 0
Vertrek	Hal (Vertreknummer: 1)
Schadelocatie:	Wand 8 - In het oppervlak
Materiaal:	Steenachtig
Afwerking:	Sauswerk, Sierpleister
Datum ontstaan schade	Onbekend

Soort schade	Scheur
Schadeomschrijving	Er is een enkelvoudige, diagonale scheur zichtbaar in de wand in het oppervlak. De scheur heeft een breedte tussen de 1 mm en 3 mm en een totale lengte van 0,7 m1 en het schadeherstel oppervlak is 6,9 m2.

Is de schade veroorzaakt en/of verergerd door mijnbouw?	Ja
Toelichting:	Gelet op de aard en de omvang van de schade, en de ter plaatse opgetreden trillingssnelheden, is het mogelijk dat de schade is ontstaan of verergerd door de trillingen als gevolg van aardbevingen. Het bewijsvermoeden is niet weerlegd. Meer uitleg vindt u in paragraaf 2.1 en hoofdstuk 4 van dit adviesrapport.

Reparatie	Aantal	Eenheid	Excl.	Incl.	BTW %
diversen binnen - reeds gerekend bij een andere schade	0,0	st	€ 0,00	€ 0,00	0
de- en hermonteren radiatoren/-leidingen - > extra radiatoren	2,0	st	€ 268,58	€ 324,98	21
scheuren in binnenstucwerk openkappen/-slijpen	0,7	m1	€ 31,84	€ 38,52	21
scheuren dichtzetten met een 2-componenten mortel, wapeningsweefsel en herstel	0,7	m1	€ 110,25	€ 120,17	9
sierpleisterwerk wanden incl. uitvlakken ondergrond	6,9	m2	€ 537,59	€ 585,97	9
sauswerk binnenwanden incl. schoonmaken ondergrond	43,4	m2	€ 1.311,94	€ 1.430,01	9
<b>Subtotaal</b>			<b>€ 2.260,19</b>	<b>€ 2.499,66</b>

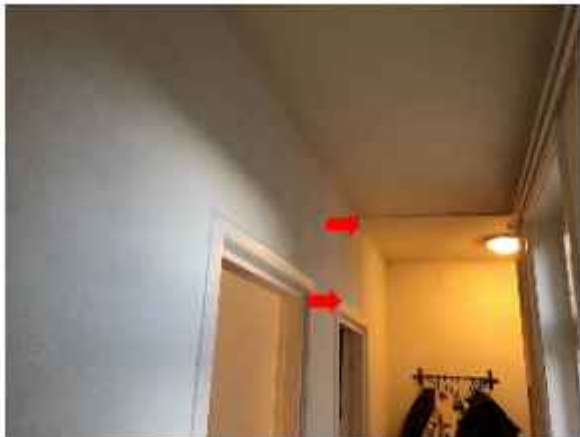
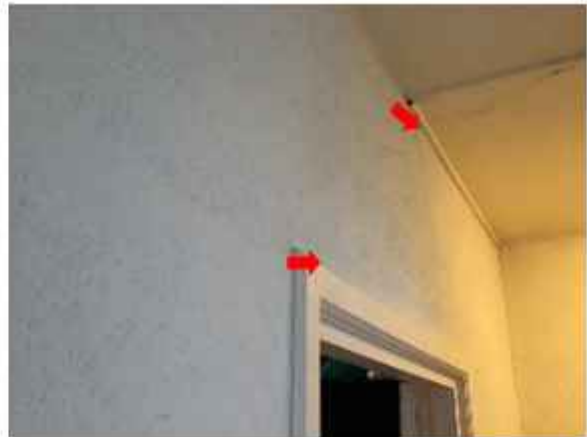
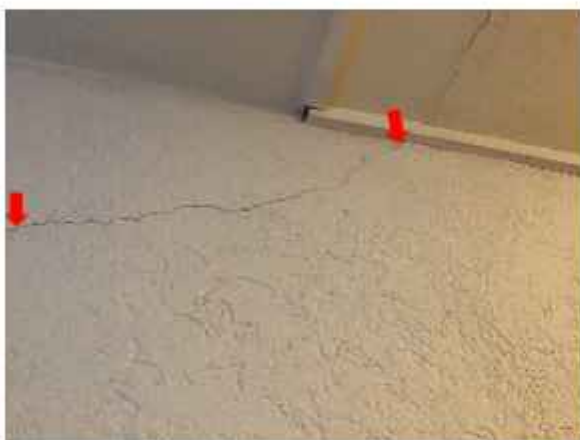
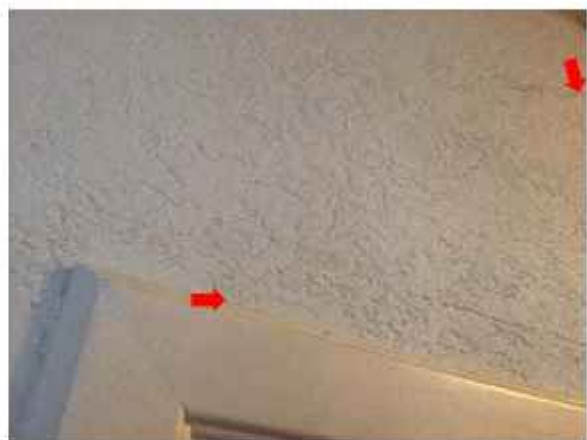
## Schade 3

Locatie	Binnenkant gebouw
Bouwlaag	Bouwlaag 0
Vertrek	Hal (Vertreknummer: 1)
Schadelocatie:	Wand 8 - Boven en/of onder sparing
Materiaal:	Steenachtig
Afwerking:	Sauswerk, Sierpleister
Datum ontstaan schade	Onbekend

Soort schade	Scheur
Schadeomschrijving	Er is een enkelvoudige, diagonale scheur zichtbaar in de wand boven en/of onder sparing. De scheur heeft een breedte tussen de 1 mm en 3 mm en een totale lengte van 0,9 m1 en het schadeherstel oppervlak is 6,9 m2.

Is de schade veroorzaakt en/of verergerd door mijnbouw?	Ja
Toelichting:	Gelet op de aard en de omvang van de schade, en de ter plaatse opgetreden trillingssnelheden, is het mogelijk dat de schade is ontstaan of verergerd door de trillingen als gevolg van aardbevingen. Het bewijsvermoeden is niet weerlegd. Meer uitleg vindt u in paragraaf 2.1 en hoofdstuk 4 van dit adviesrapport.

Reparatie	Aantal	Eenheid	Excl.	Incl.	BTW %
diversen binnen - reeds gerekend bij een andere schade	0,0	st	€ 0,00	€ 0,00	0
installaties - reeds gerekend bij een andere schade	0,0	st	€ 0,00	€ 0,00	0
scheuren in binnenstucwerk openkappen/-slijpen	0,9	m1	€ 40,93	€ 49,53	21
scheuren dichtzetten met een 2-componenten mortel, wapeningsweefsel en herstel	0,9	m1	€ 141,75	€ 154,51	9
sierpleisterwerk wanden incl. uitvlakken ondergrond reeds gerekend bij andere schade	0,0	pst	€ 0,00	€ 0,00	0
nieuw sauswerk - reeds gerekend bij een andere schade	0,0	st	€ 0,00	€ 0,00	0
<b>Subtotaal</b>			<b>€ 182,69</b>	<b>€ 204,04</b>

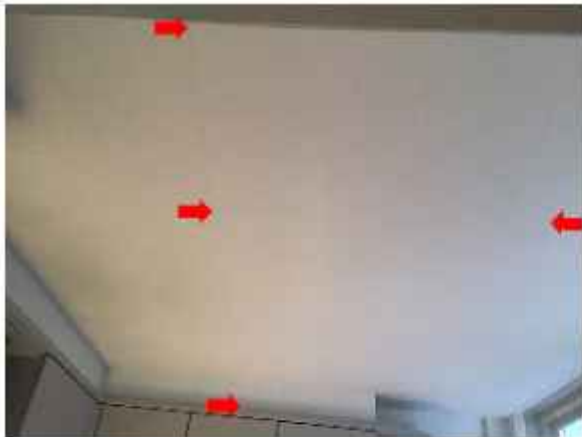
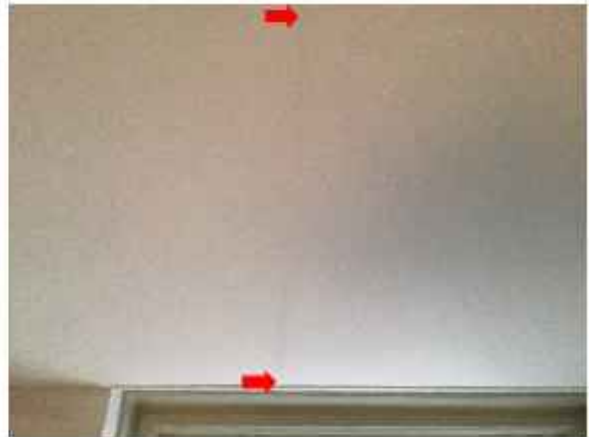
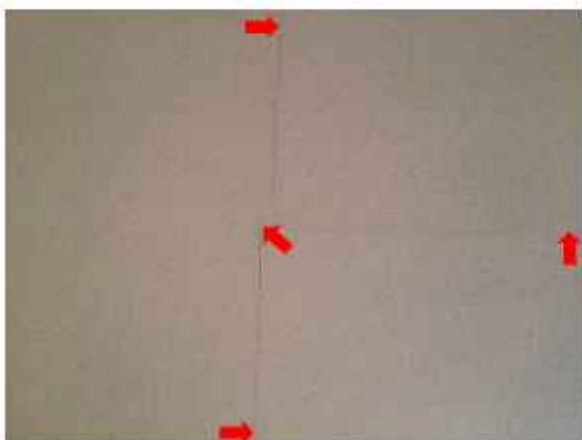
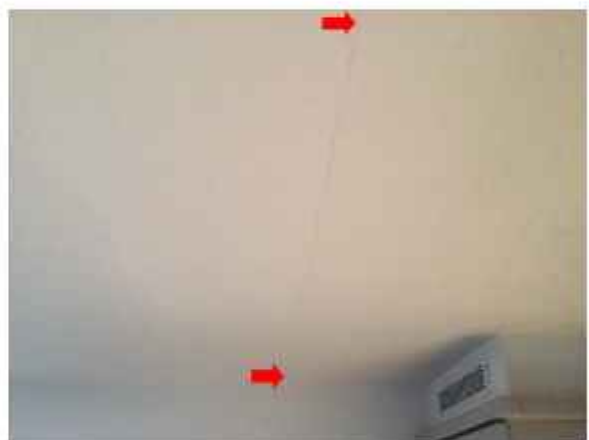
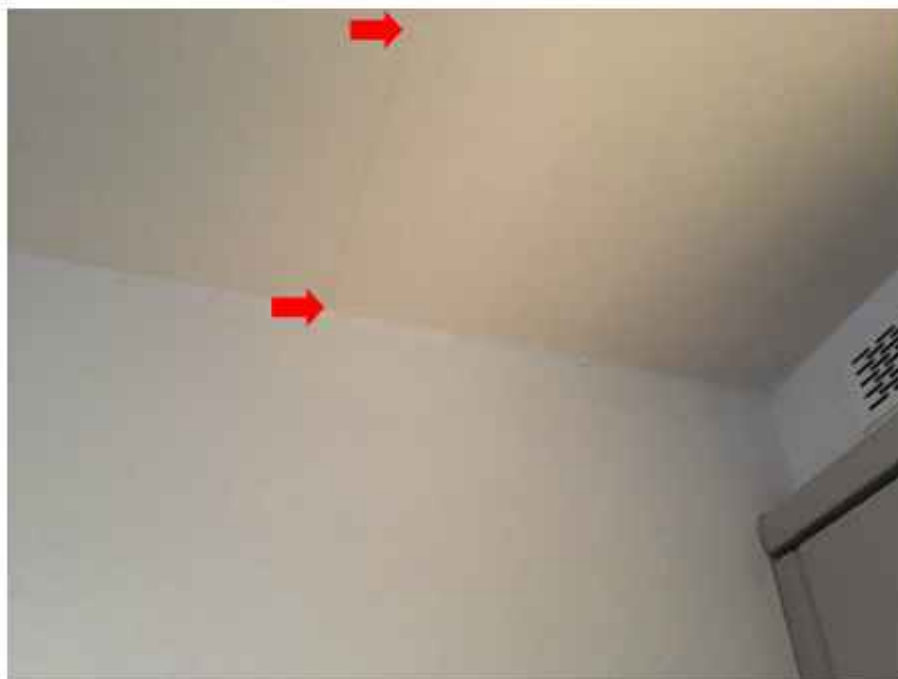
## Schade 4

Locatie	Binnenkant gebouw
Bouwlaag	Bouwlaag 0
Vertrek	Keuken (Vertreknummer: 4)
Schadelocatie:	Plafond
Materiaal:	Regelwerk met beplating
Afwerking:	Sauswerk, Stucwerk
Datum ontstaan schade	Onbekend

Soort schade	Scheur
Schadeomschrijving	Er is een meervoudige, horizontale scheur zichtbaar in het plafond. De scheur heeft een breedte minder dan 1 mm en een totale lengte van 2,5 m1 en het schadeherstel oppervlak is 5,8 m2.

Is de schade veroorzaakt en/of verergerd door mijnbouw?	Nee
Toelichting:	
<p>De schade is, gelet op zijn uiterlijke kenmerken, veroorzaakt door thermische werking. De scheurvorming in het plafond, dat is afgewerkt met stuc- en sauswerk, is ontstaan door het verschil in werking van de achterliggende constructie (regelwerk), de beplating en het stuc- en sauswerk, waardoor het stuc- en sauswerk scheurt. Werking (het krimpen en uitzetten van materialen) ontstaat onder invloed van wisselingen in temperatuur en (lucht)vochtigheid. Het stuc- en sauswerk kan de werking van de achterliggende constructie niet volgen.</p> <p>Er bestaat dus evident en aantoonbaar een autonome oorzaak voor de schade. Verder is het gelet op de ter plaatse opgetreden trillingsnelheden, uiterst onwaarschijnlijk dat trillingen door aardbevingen van invloed zijn geweest op de waargenomen schade of de kosten van herstel. Het bewijsvermoeden is daarmee weerlegd. Meer uitleg vindt u in paragraaf 2.1 en hoofdstuk 4 van dit adviesrapport.</p>

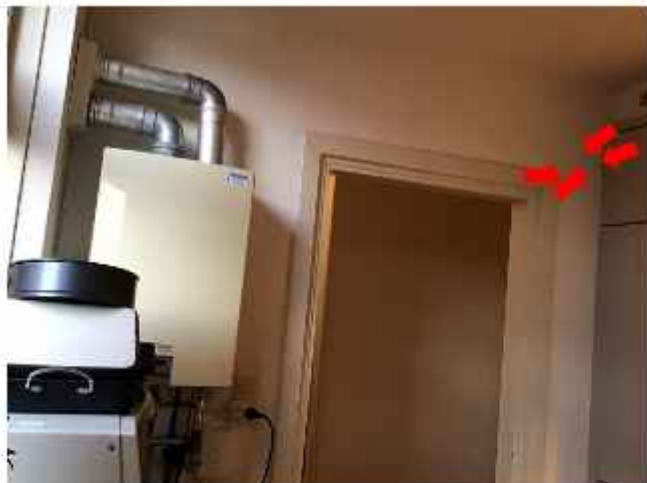
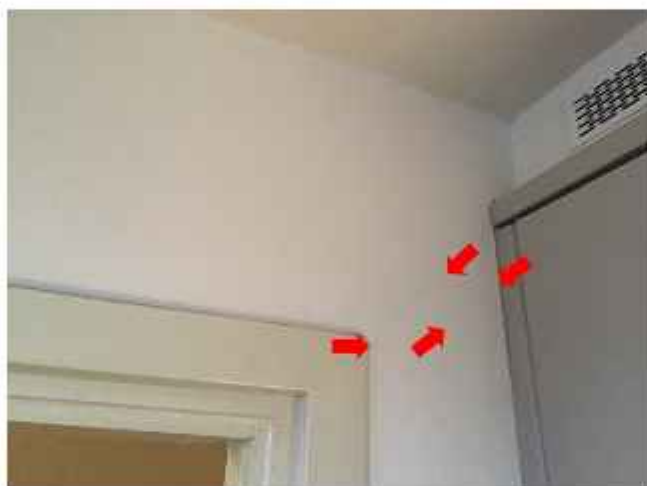
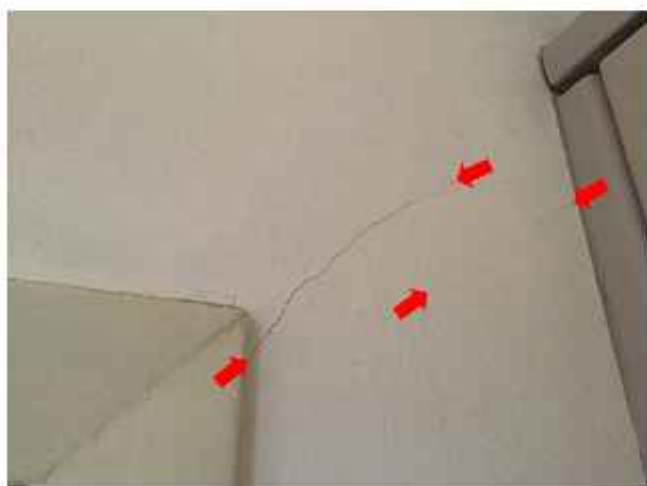
## Schade 5

Locatie	Binnenkant gebouw
Bouwlaag	Bouwlaag 0
Vertrek	Keuken (Vertreknummer: 4)
Schadelocatie:	Wand 1 - In het oppervlak
Materiaal:	Steenachtig
Afwerking:	Sauswerk, Stucwerk
Datum ontstaan schade	Onbekend

Soort schade	Scheur
Schadeomschrijving	Er is een meervoudige, diagonale scheur zichtbaar in de wand in het oppervlak. De scheur heeft een breedte tussen de 1 mm en 3 mm en een totale lengte van 0,5 m1 en het schadeherstel oppervlak is 2,8 m2.

Is de schade veroorzaakt en/of verergerd door mijnbouw?	Ja
Toelichting:	Gelet op de aard en de omvang van de schade, en de ter plaatse opgetreden trillingssnelheden, is het mogelijk dat de schade is ontstaan of verergerd door de trillingen als gevolg van aardbevingen. Het bewijsvermoeden is niet weerlegd. Meer uitleg vindt u in paragraaf 2.1 en hoofdstuk 4 van dit adviesrapport.

Reparatie	Aantal	Eenheid	Excl.	Incl.	BTW %
stucloper afdekken interieur / vloer	1,9	m2	€ 23,36	€ 28,26	21
de- en hermonteren CV-ketel (2x 0,5 dag)	1,0	pst	€ 899,74	€ 1.088,68	21
de- en hermonteren radiatoren/-leidingen - > extra radiatoren	1,0	st	€ 134,29	€ 162,49	21
tijdelijk verplaatsen wasmachine / droger	2,0	st	€ 56,44	€ 68,29	21
scheuren in binnenstucwerk openkappen/-slijpen	0,5	m1	€ 22,74	€ 27,52	21
scheuren dichtzetten met een 2-componenten mortel, wapeningsweefsel en herstel	0,5	m1	€ 78,75	€ 85,84	9
overzetten stucwerk wanden t.b.v. sauswerk	2,8	m2	€ 282,08	€ 307,46	9
sauswerk binnenwanden incl. schoonmaken ondergrond	7,8	m2	€ 340,49	€ 371,14	9
<b>Subtotaal</b>			<b>€ 1.837,88</b>	<b>€ 2.139,68</b>

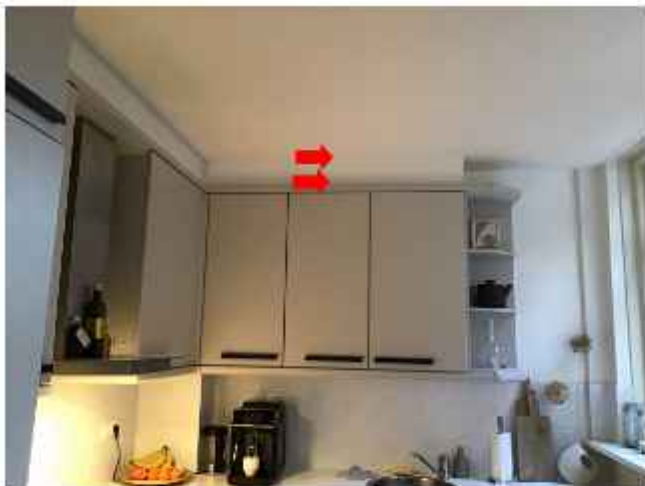
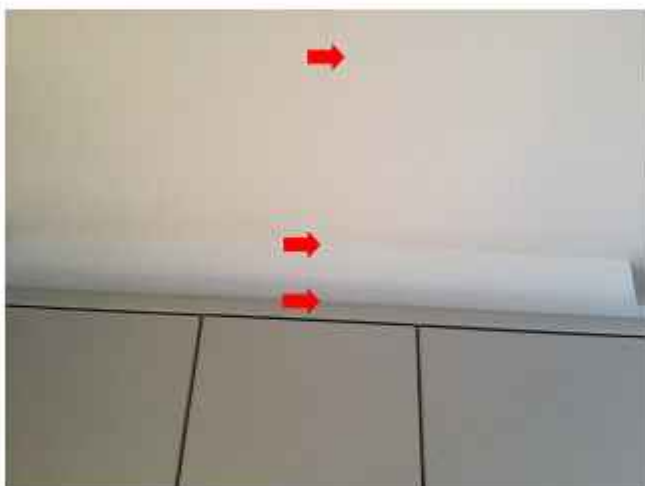
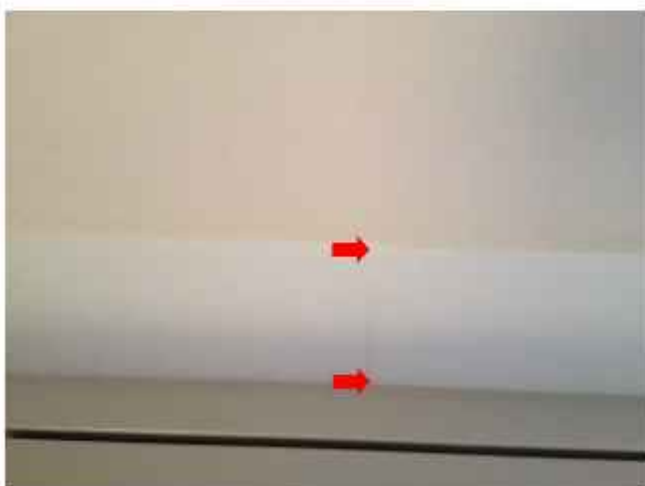
## Schade 6

Locatie	Binnenkant gebouw
Bouwlaag	Bouwlaag 0
Vertrek	Keuken (Vertreknummer: 4)
Schadelocatie:	Wand 3 - In het oppervlak
Materiaal:	Gipsplaat, Hout
Afwerking:	Sauswerk, Stucwerk
Datum ontstaan schade	Onbekend

Soort schade	Scheur
Schadeomschrijving	Er is een enkelvoudige, verticale scheur zichtbaar in de wand in het oppervlak. De scheur heeft een breedte tussen de 1 mm en 3 mm en een totale lengte van 0,2 m en het schadeherstel oppervlak is 0,8 m <sup>2</sup> .

Is de schade veroorzaakt en/of verergerd door mijnbouw?	Nee
Toelichting:	
<p>De schade is, gelet op zijn uiterlijke kenmerken, veroorzaakt door thermische werking. De verticale scheur in de wand, welke is afgewerkt met stuc- en sauswerk, is ontstaan door het verschil in werking van de achterliggende constructie (regelwerk), de beplating en het stuc- en sauswerk, waardoor het stuc- en sauswerk scheurt. Werking (het krimpen en uitzetten van materialen) ontstaat onder invloed van wisselingen in temperatuur en (lucht)vochtigheid. Het stuc- en sauswerk kan de werking van de achterliggende constructie niet volgen.</p> <p>Er bestaat dus evident en aantoonbaar een autonome oorzaak voor de schade. Verder is het gelet op de ter plaatse opgetreden trillingsnelheden, uiterst onwaarschijnlijk dat trillingen door aardbevingen van invloed zijn geweest op de waargenomen schade of de kosten van herstel. Het bewijsvermoeden is daarmee weerlegd. Meer uitleg vindt u in paragraaf 2.1 en hoofdstuk 4 van dit adviesrapport.</p>

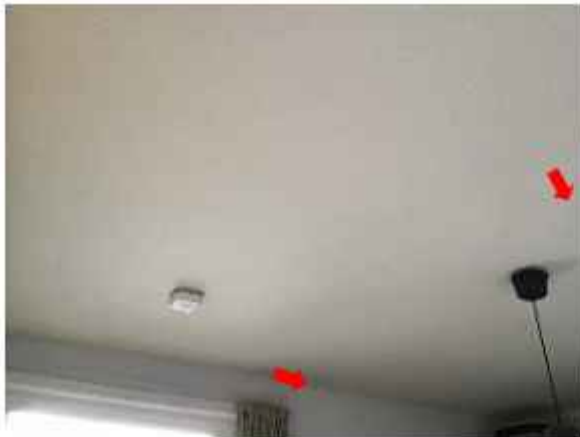
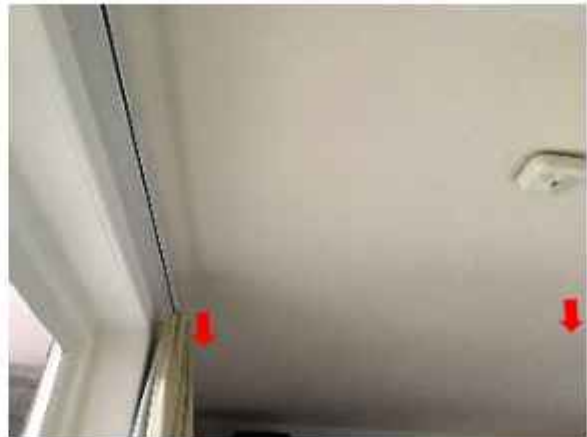
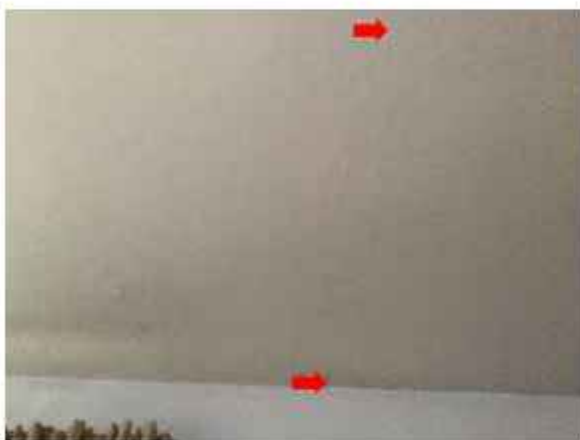
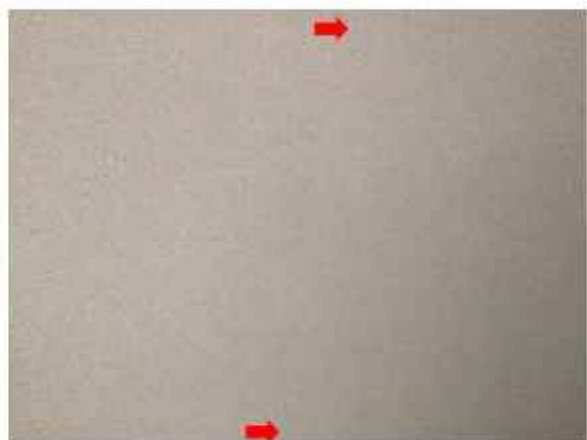
## Schade 7

Locatie	Binnenkant gebouw
Bouwlaag	Bouwlaag 0
Vertrek	Slaapkamer 1 (Vertreknummer: 5)
Schadelocatie:	Plafond
Materiaal:	Steenachtig
Afwerking:	Sauswerk, Stucwerk
Datum ontstaan schade	Onbekend

Soort schade	Scheur
Schadeomschrijving	Er is een enkelvoudige, horizontale scheur zichtbaar in het plafond. De scheur heeft een breedte minder dan 1 mm en een totale lengte van 1.9 m1 en het schadeherstel oppervlak is 13,7 m2.

Is de schade veroorzaakt en/of verergerd door mijnbouw?	Ja
Toelichting:	Gelet op de aard en de omvang van de schade, en de ter plaatse opgetreden trillingssnelheden, is het mogelijk dat de schade is ontstaan of verergerd door de trillingen als gevolg van aardbevingen. Het bewijsvermoeden is niet weerlegd. Meer uitleg vindt u in paragraaf 2.1 en hoofdstuk 4 van dit adviesrapport.

Reparatie	Aantal	Eenheid	Excl.	Incl.	BTW %
stucloper afdekken interieur / vloer	13,7	m2	€ 168,41	€ 203,77	21
scheuren in plafonds openkappen/-slijpen	1,9	m1	€ 86,42	€ 94,20	9
scheuren in plafond dichtzetten met een 2-componenten mortel en herstel	1,9	m1	€ 299,25	€ 326,18	9
overzetten stucwerk plafonds t.b.v. sauswerk	13,7	m2	€ 552,07	€ 601,75	9
sauswerk binnenplafonds incl. schoonmaken ondergrond	13,7	m2	€ 414,14	€ 451,41	9
<b>Subtotaal</b>			<b>€ 1.520,28</b>	<b>€ 1.677,31</b>

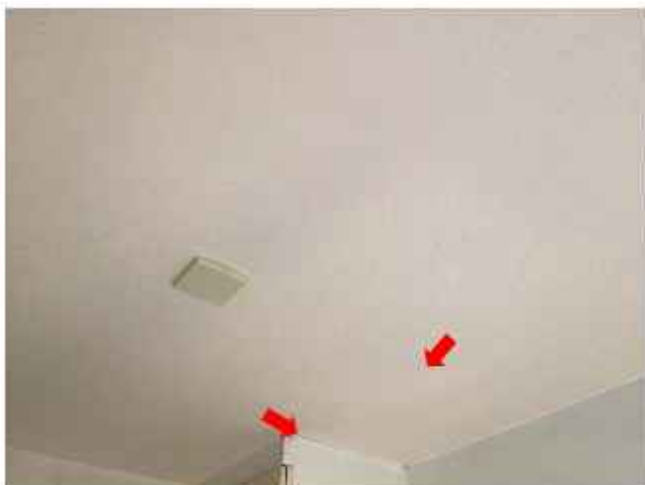
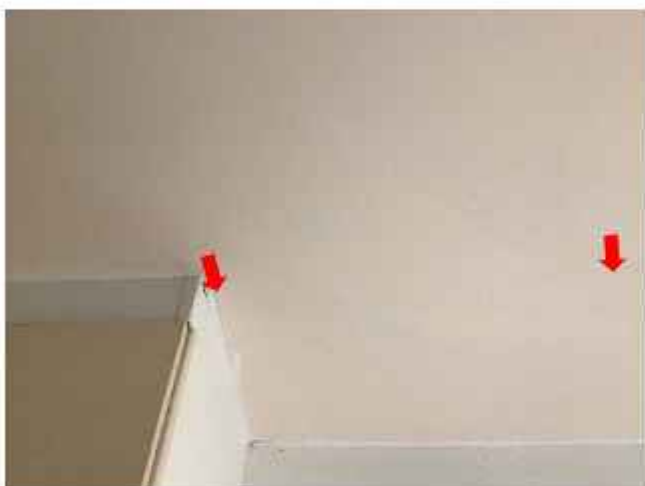
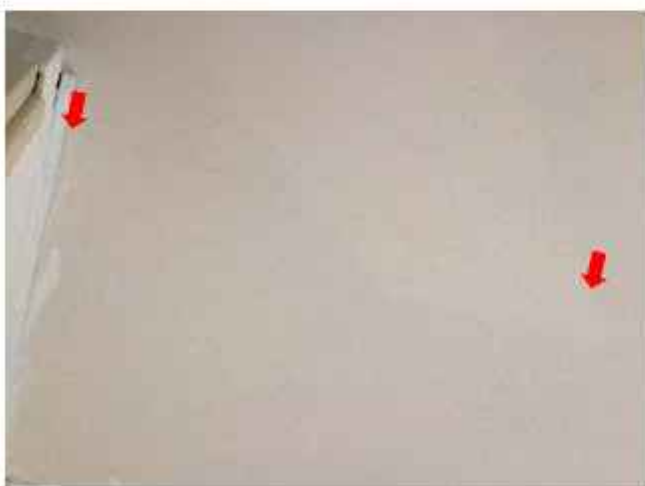
## Schade 8

Locatie	Binnenkant gebouw
Bouwlaag	Bouwlaag 0
Vertrek	Slaapkamer 2 (Vertreknummer: 6)
Schadelocatie:	Plafond
Materiaal:	Steenachtig
Afwerking:	Sauswerk, Stucwerk
Datum ontstaan schade	Onbekend

Soort schade	Scheur
Schadeomschrijving	Er is een enkelvoudige, horizontale scheur zichtbaar in het plafond. De scheur heeft een breedte minder dan 1 mm en een totale lengte van 0.7 m1 en het schadeherstel oppervlak is 5,4 m2.
