# ADVIESRAPPORT

Opgesteld door Jan Theuns van NIVRE

Uitgebracht aan de Tijdelijke Commissie  
Mijnbouwschade Groningen

**Aanvrager** H.G. Kuipers  
**Zaaknummer** AS19517304  
**Datum bezoek** 10-07-2019  
**Datum rapport** 11-07-2019

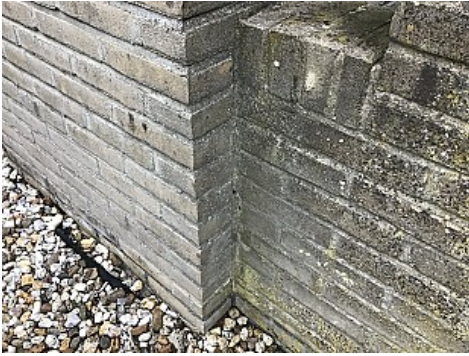
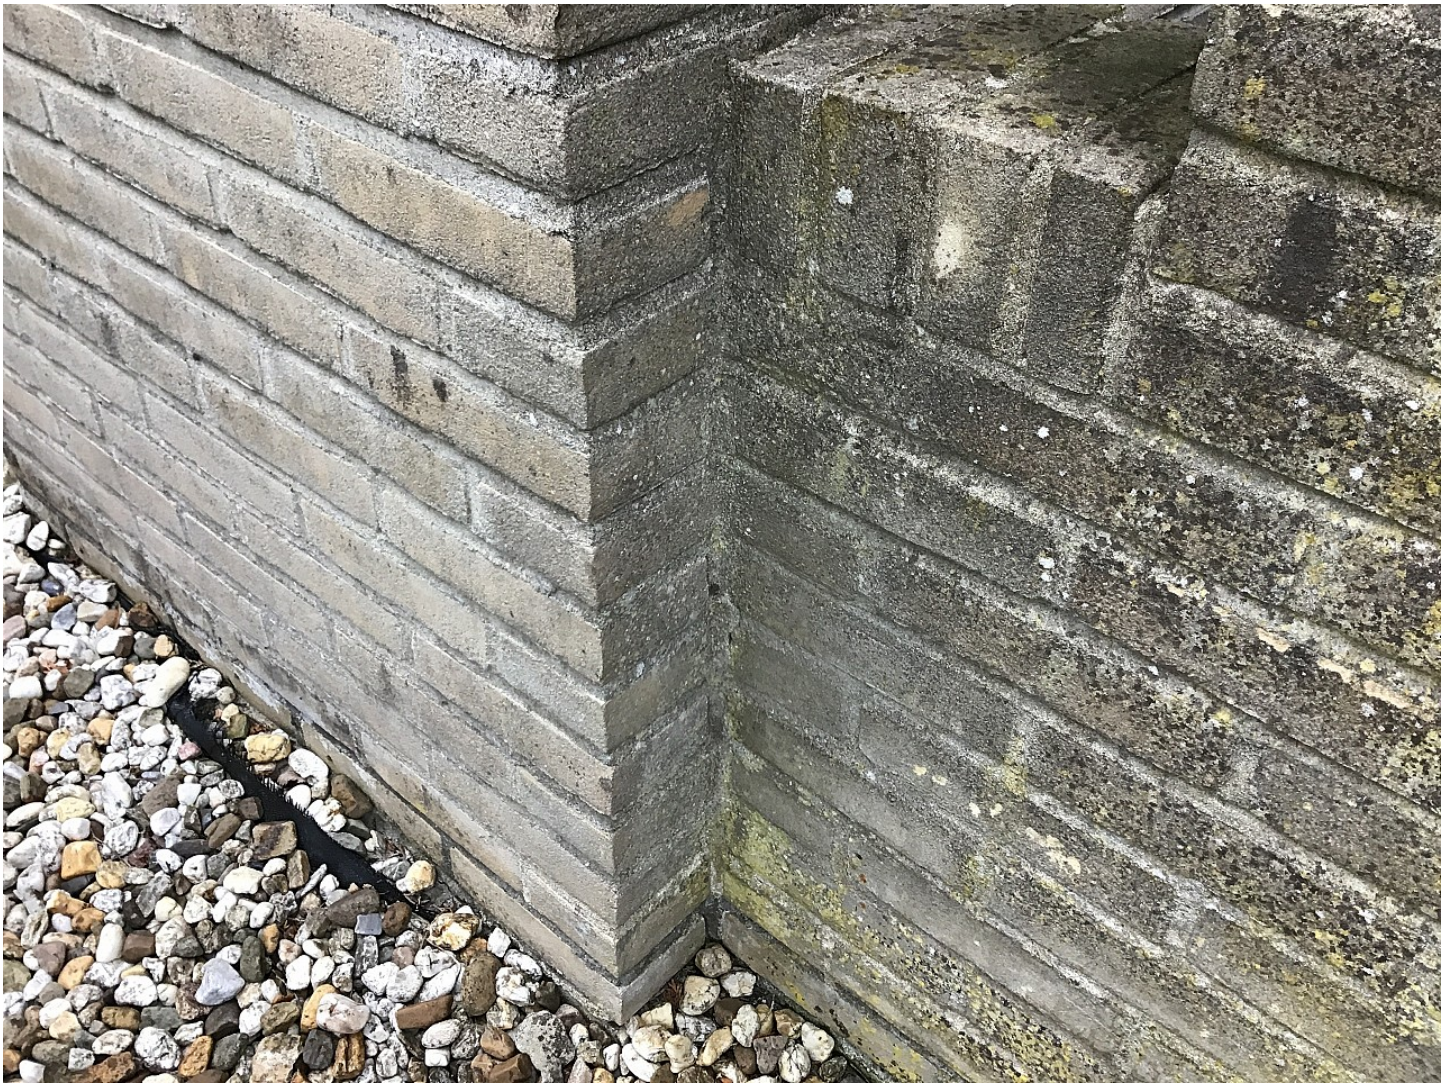
Foto 1

In de muur aan de zijkant van het woonhuis is langs de rand in het voegwerk een verticale scheur ontstaan.

Tussen twee op elkaar aangesloten gemetselde geveldelen is een naad ontstaan. Deze naad is het gevolg van het feit dat er geen constructieve verbinding is gemaakt tussen de beide geveldelen door deze in elkaar te vertanden. Door lengteverandering in de beide geveldelen, onder invloed van temperatuurswisselingen, is een naad ontstaan. Deze naad is dichtgezet met voegspecie, die door voornoemde omstandigheden is gaan scheuren. Een betere oplossing zou zijn geweest om de naad tussen beide geveldelen open te houden (dilatatie) of dicht te zetten met een flexibel materiaal, waardoor de thermische lengteveranderingen van de gevelsegmenten kunnen worden opgevangen.

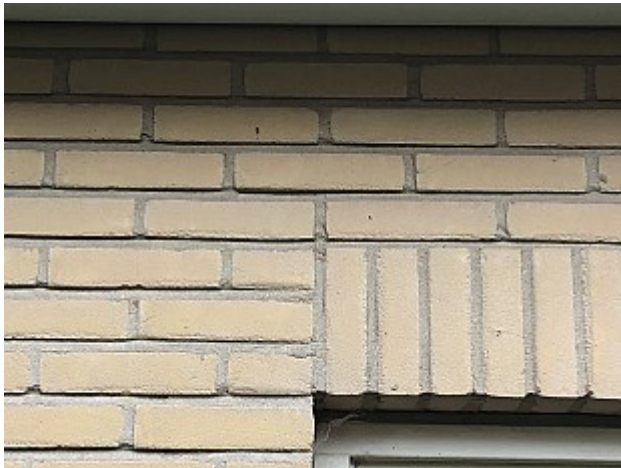
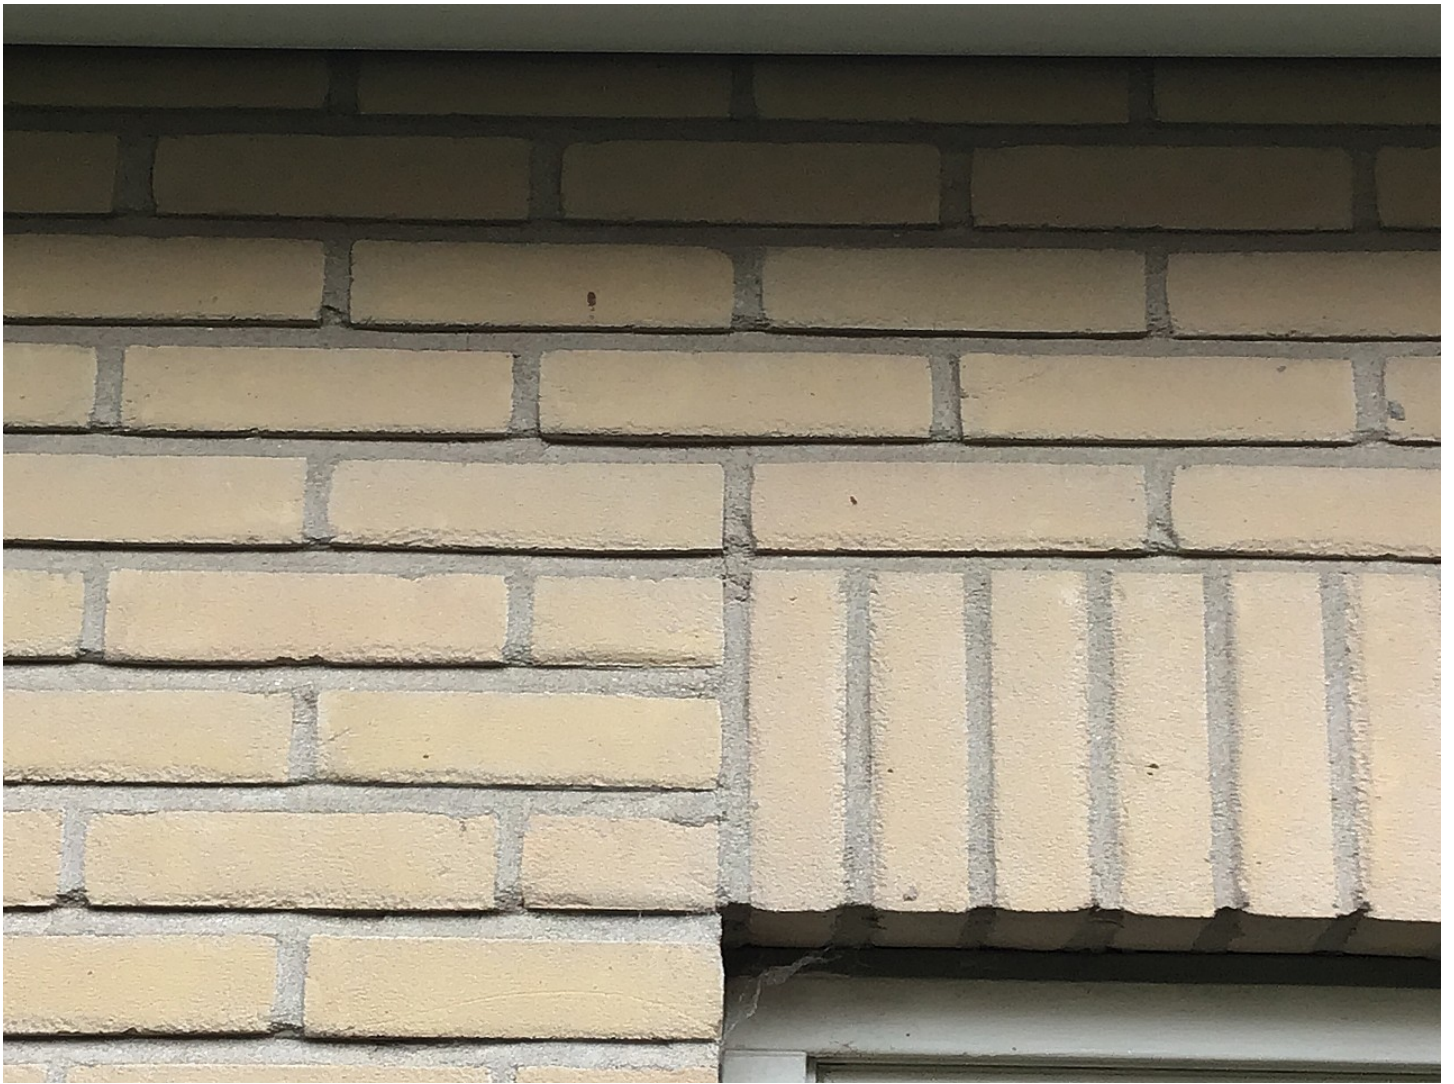
Foto 1

Is de schade veroorzaakt en/of verergerd door mijnbouw?	Ja
Toelichting	
Beoordeling:	Verergering door mijnbouwactiviteiten kan niet worden uitgesloten.

In de rechter gevel is links boven het raam door vier metsellagen een getrapte scheur ontstaan.

Trillingen of veranderingen in de ondergrond, veroorzaakt door mijnbouw, kunnen van invloed zijn geweest op de gemelde schade.

Reparatie	Aantal	Eenheid	Excl.	Incl.	BTW %
nieuw voegwerk, normale mortel (incl. uitslijpen / kappen voegwerk)	0,5	m2	€ 74,54	€ 90,20	21
<b>Totaal schadebedrag:</b>			<b>€ 74,54</b>	<b>€ 90,20</b>

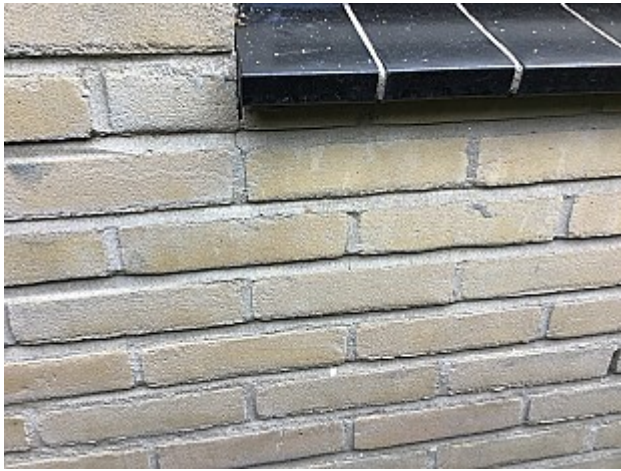
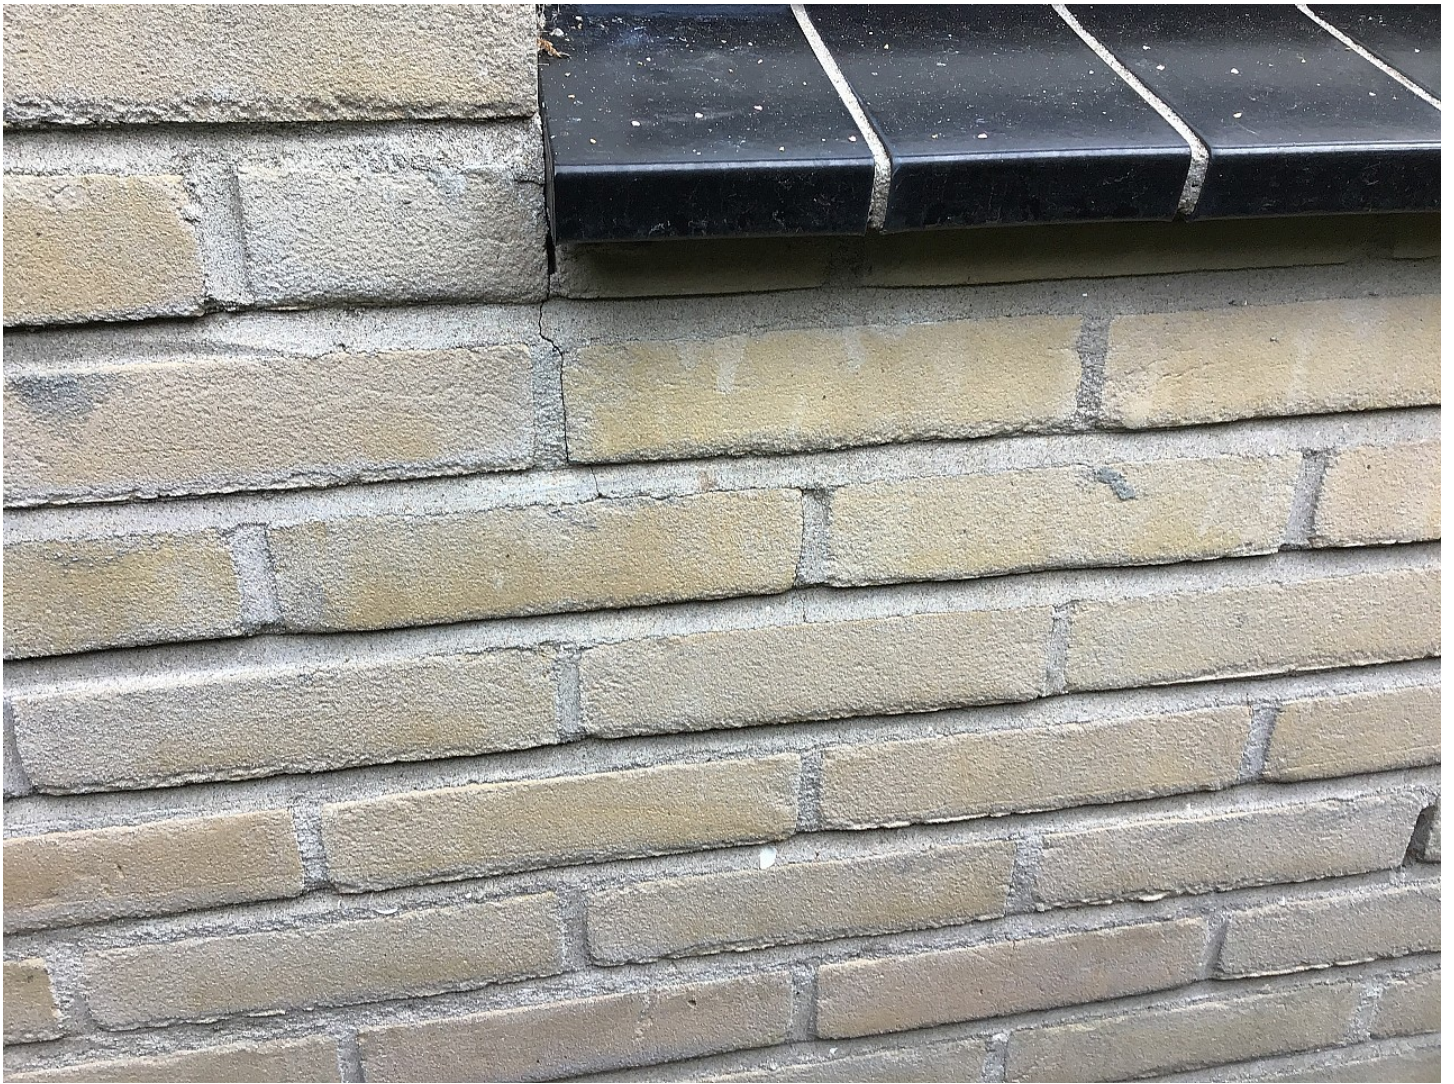
Foto 1

Is de schade veroorzaakt en/of verergerd door mijnbouw?	Ja
Toelichting	
Beoordeling:	Verergering door mijnbouwactiviteiten kan niet worden uitgesloten.

Onder het linkerraam van de rechtergevel van het woonhuis is een verticale/getrapte scheur door drie metsellagen ontstaan.

Trillingen of veranderingen in de ondergrond, veroorzaakt door mijnbouw, kunnen van invloed zijn geweest op de gemelde schade.

Reparatie	Aantal	Eenheid	Excl.	Incl.	BTW %
nieuw voegwerk, normale mortel (incl. uitslijpen / kappen voegwerk)	0,5	m2	€ 74,54	€ 90,20	21
<b>Totaal schadebedrag:</b>			<b>€ 74,54</b>	<b>€ 90,20</b>

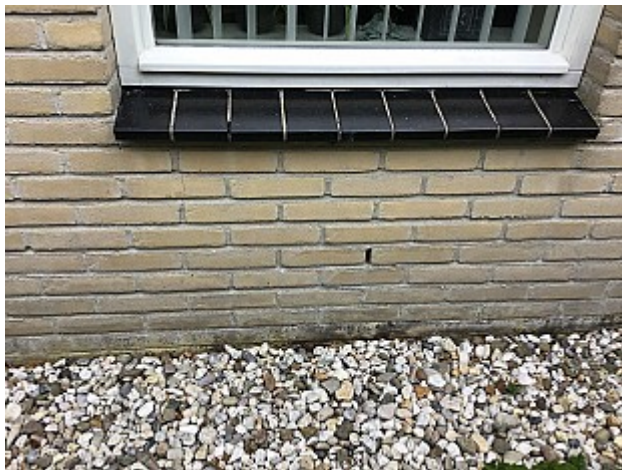
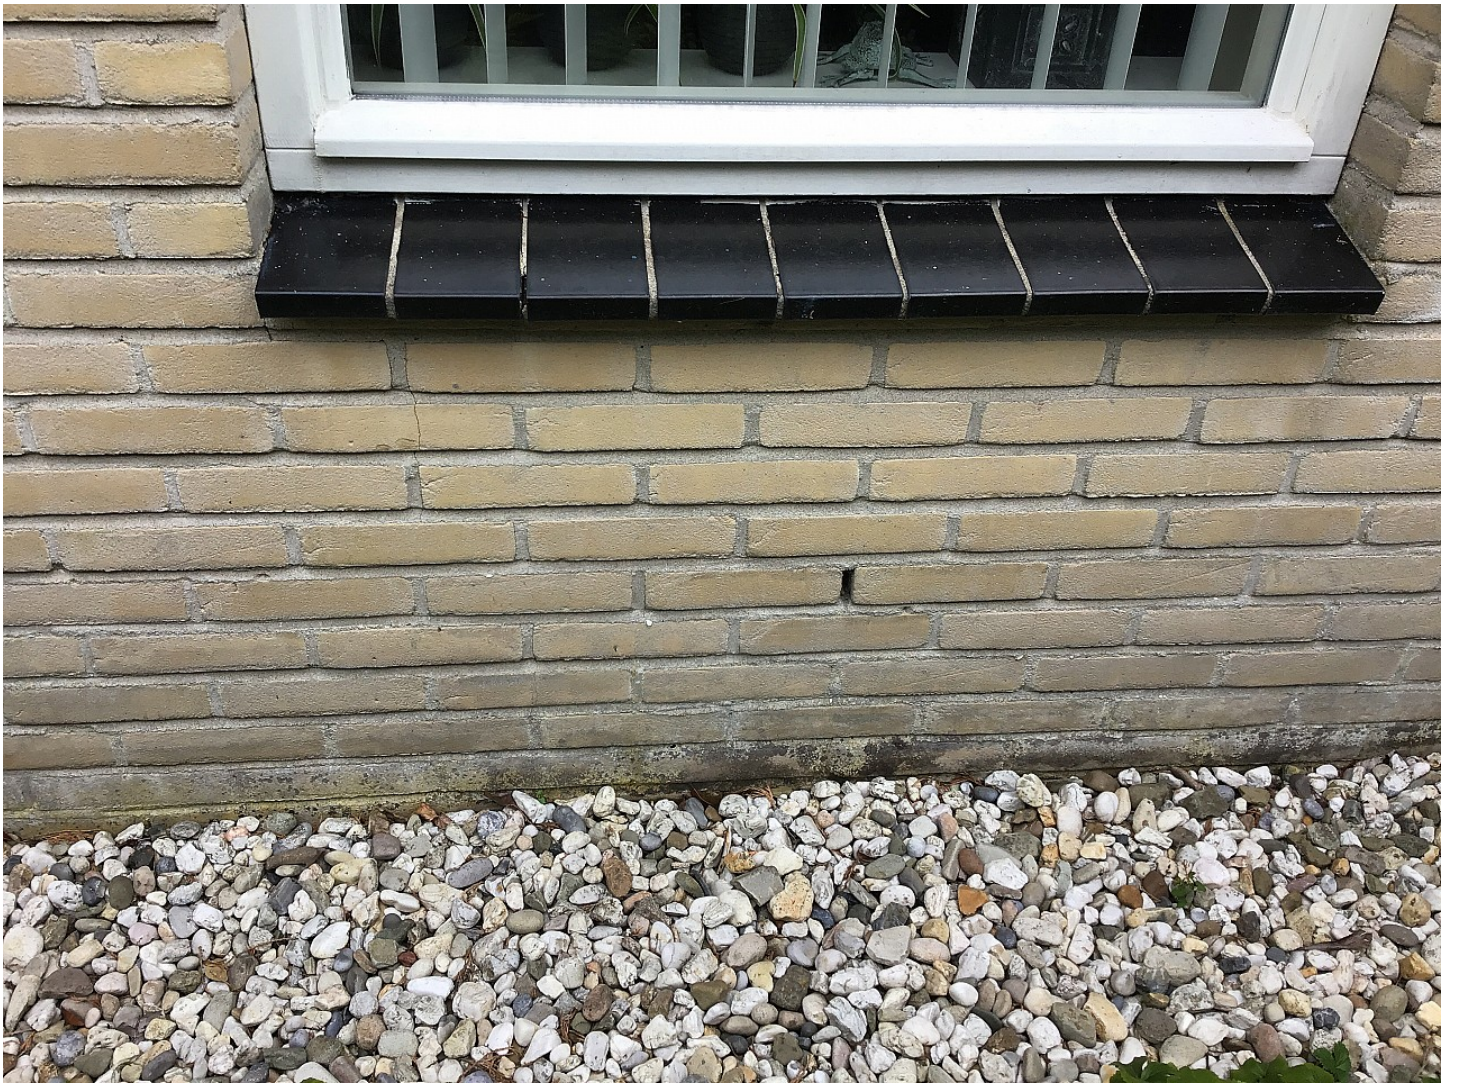
Foto 1

Is de schade veroorzaakt en/of verergerd door mijnbouw?	Ja
Toelichting	
Beoordeling:	Verergering door mijnbouwactiviteiten kan niet worden uitgesloten.

Onder het rechterraam in de rechter gevel van het woonhuis is in het voegwerk een verticale scheur ontstaan door vijf metsellagen.

Trillingen of veranderingen in de ondergrond, veroorzaakt door mijnbouw, kunnen van invloed zijn geweest op de gemelde schade.

Reparatie	Aantal	Eenheid	Excl.	Incl.	BTW %
nieuw voegwerk, normale mortel (incl. uitslijpen / kappen voegwerk)	0,8	m2	€ 119,27	€ 144,31	21
<b>Totaal schadebedrag:</b>			<b>€ 119,27</b>	<b>€ 144,31</b>

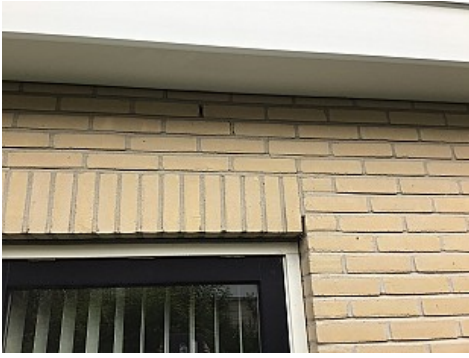
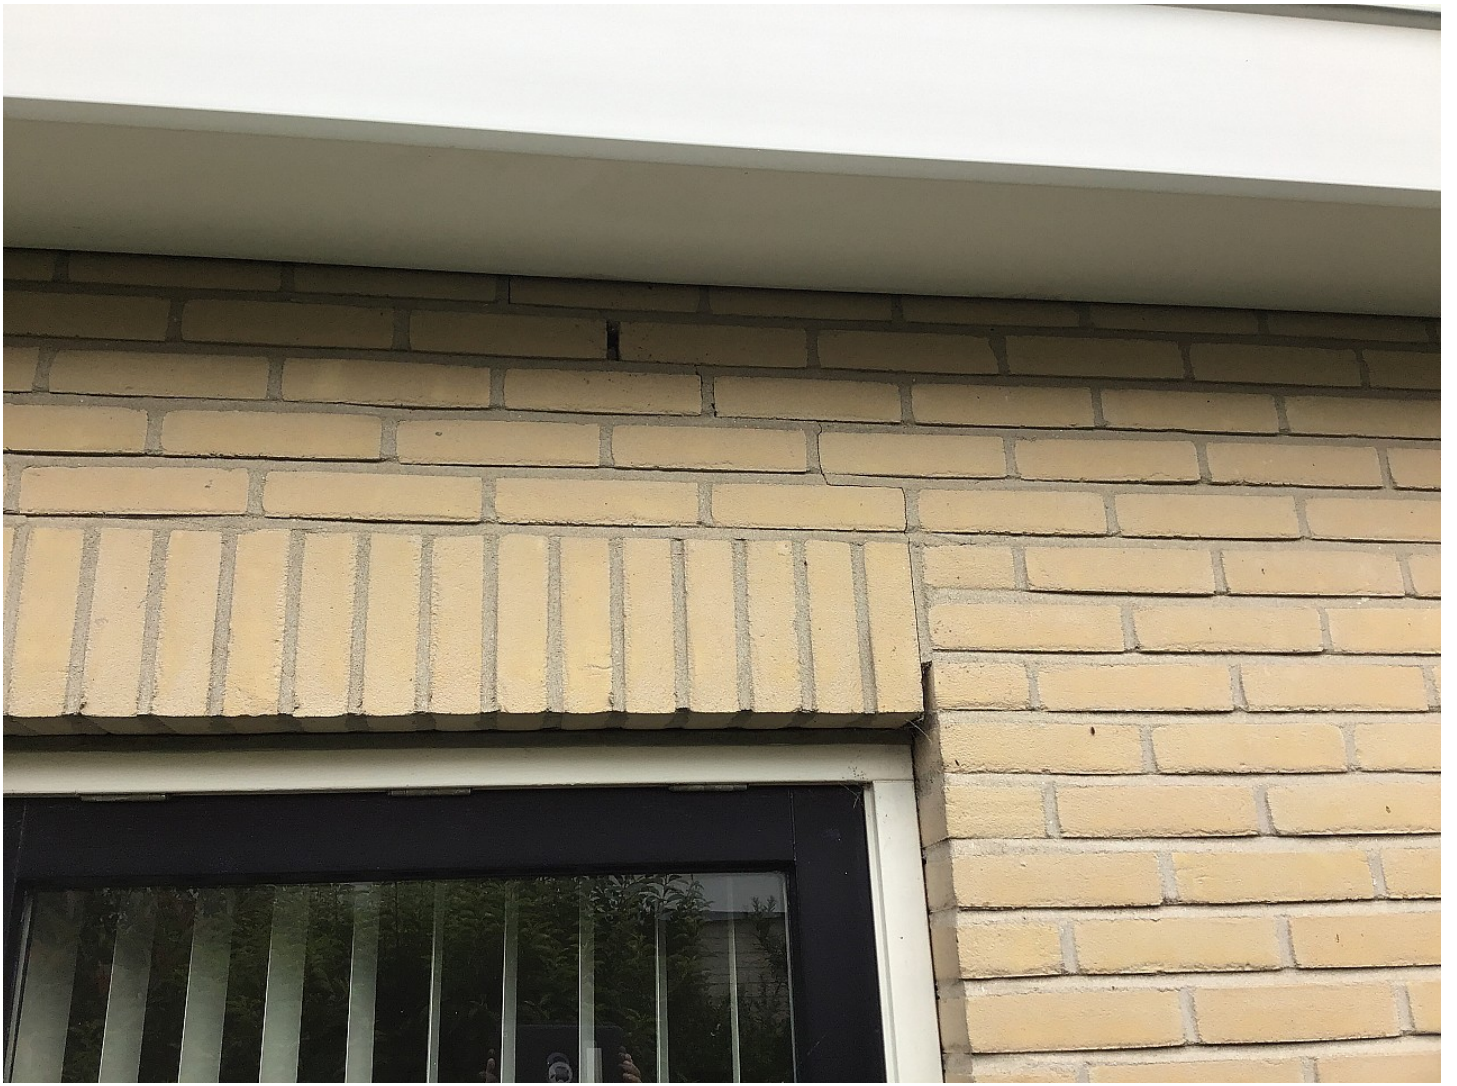
Foto 1

Is de schade veroorzaakt en/of verergerd door mijnbouw?	Ja
Toelichting	
Beoordeling:	Verergering door mijnbouwactiviteiten kan niet worden uitgesloten.

Boven het raamkozijn is een getrapte scheur in het voegwerk ontstaan door vijf metsellagen en de rollaag

Trillingen of veranderingen in de ondergrond, veroorzaakt door mijnbouw, kunnen van invloed zijn geweest op de gemelde schade.

Reparatie	Aantal	Eenheid	Excl.	Incl.	BTW %
nieuw voegwerk, normale mortel (incl. uitslijpen / kappen voegwerk)	0,5	m2	€ 74,54	€ 90,20	21
<b>Totaal schadebedrag:</b>			<b>€ 74,54</b>	<b>€ 90,20</b>

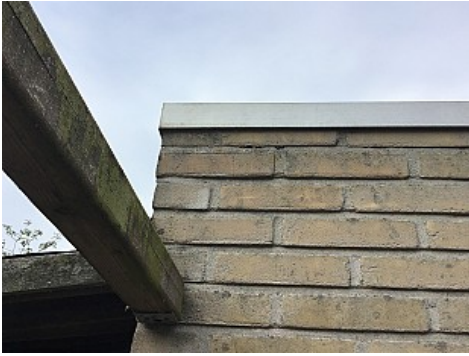
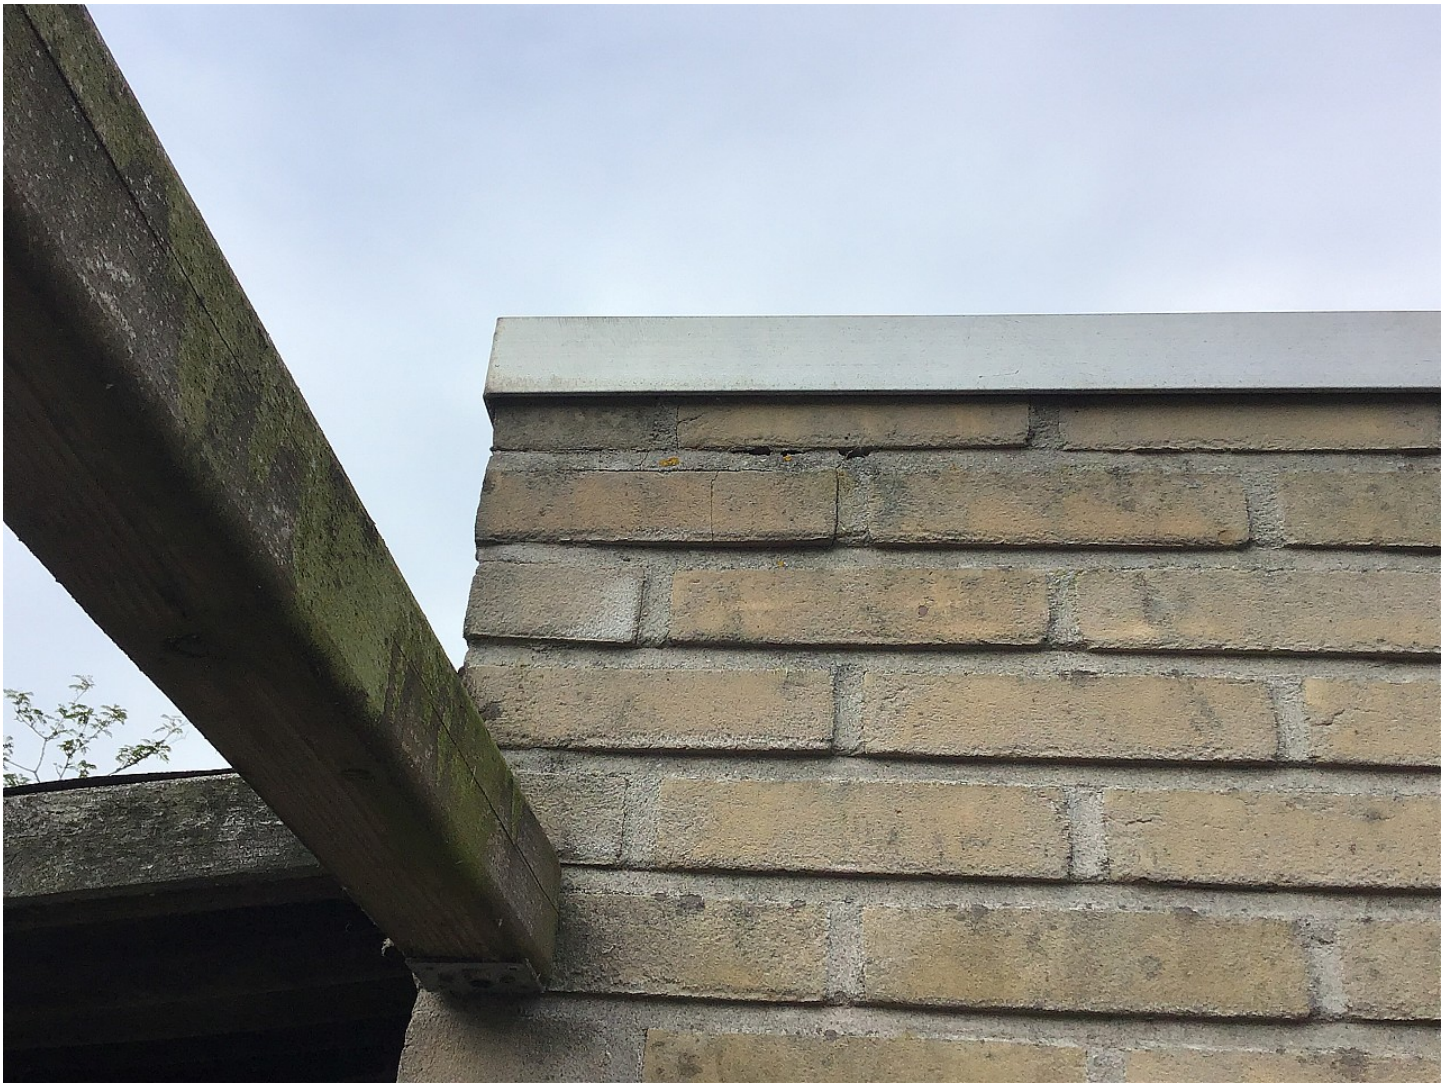
Foto 1

In de hoek van de gevel van de garage is de bovenste steen losgeraakt.

Losraken van stenen van de bovenste laag metselwerk als gevolg van de montage van de mastiekhoeck (voor de bevestiging van het dakleer en de daktrim) en als gevolg van de werking van de daktrim (trekkrachten vanuit krimpende dakbedekking). Mede door de werking (krimpen en uitzetten) van de daktrim, in combinatie met de bevestiging van de mastiekhoeck, wordt de bovenste laag (half steens) metselwerk zwaarder belast en ontstaan er primair scheuren in het voegwerk rondom de bovenste laag metselwerk, hetgeen in dit geval is gebeurd.

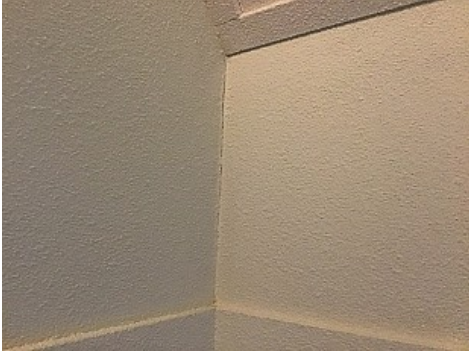
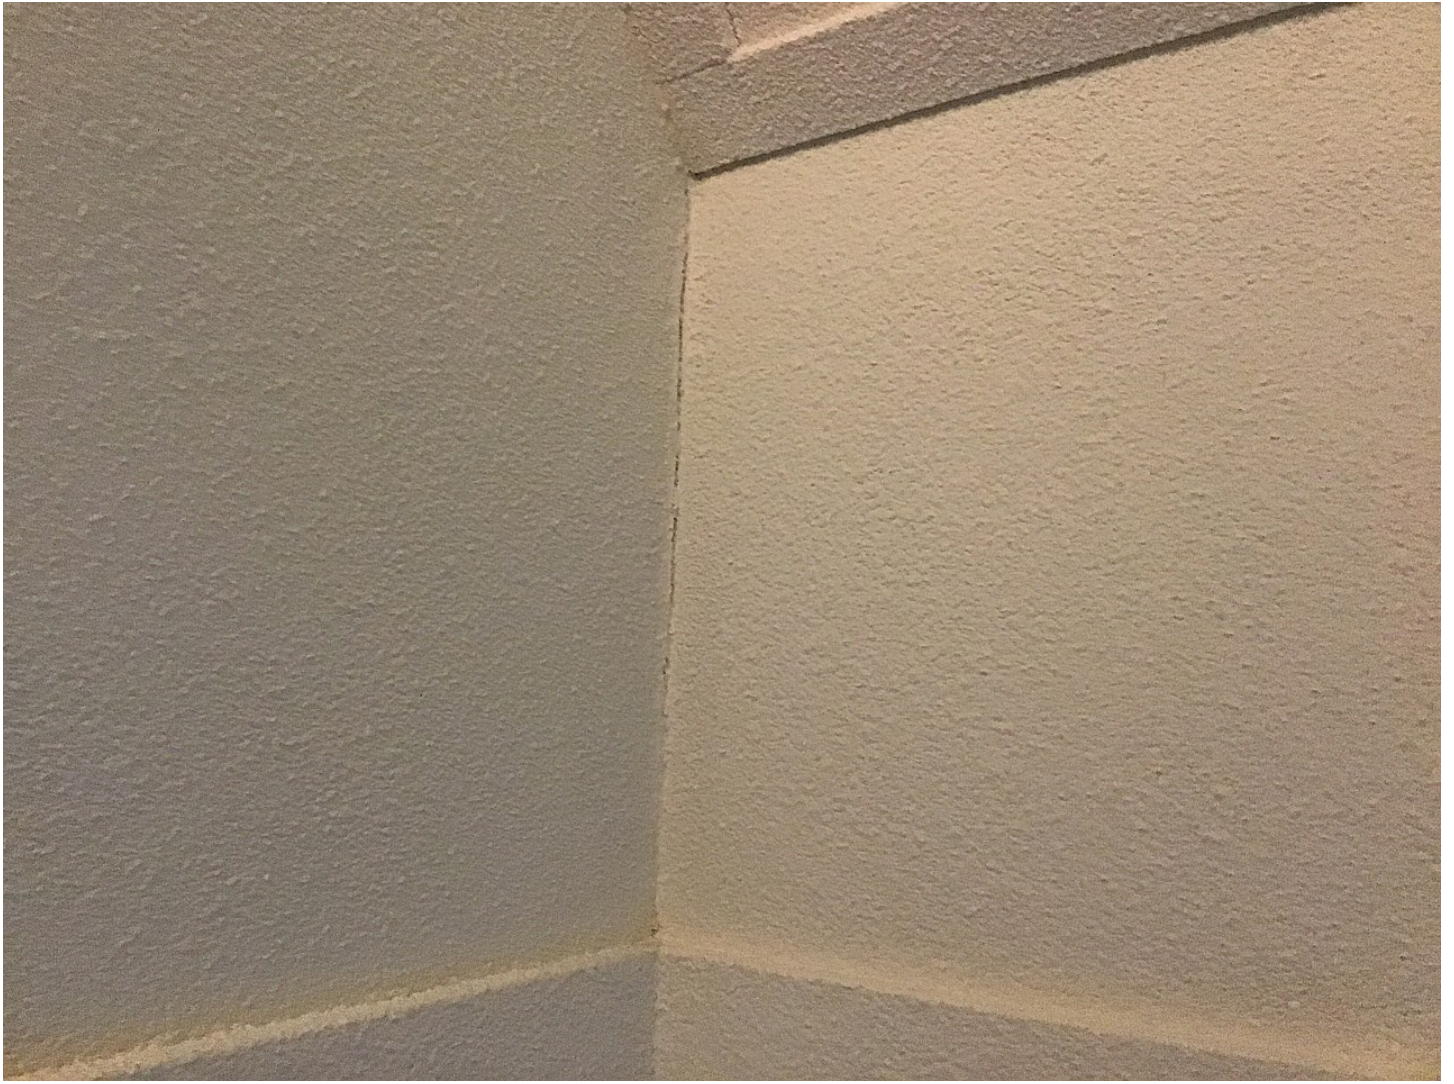
Foto 1

Op verschillende plaatsen in het woonhuis is in de naden van de gipsplaten de afwerklaag gebarsten.

De naden van de gipsplaten van verschillende plafonds en wanden zijn voorzien van spackwerk. De naden zijn niet dichtgesmeerd of voorzien van wapeningsband. Door de werking van de onderliggende houten constructie, als gevolg van temperatuurwisselingen en luchtvochtigheid, is de afwerklaag( spackwerk) op verschillende plaatsen gebarsten. Het is geen sprake van een mijnbouw gerelateerde schade.

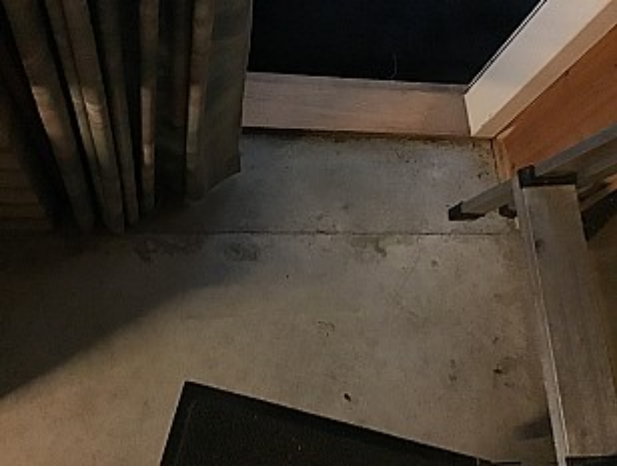
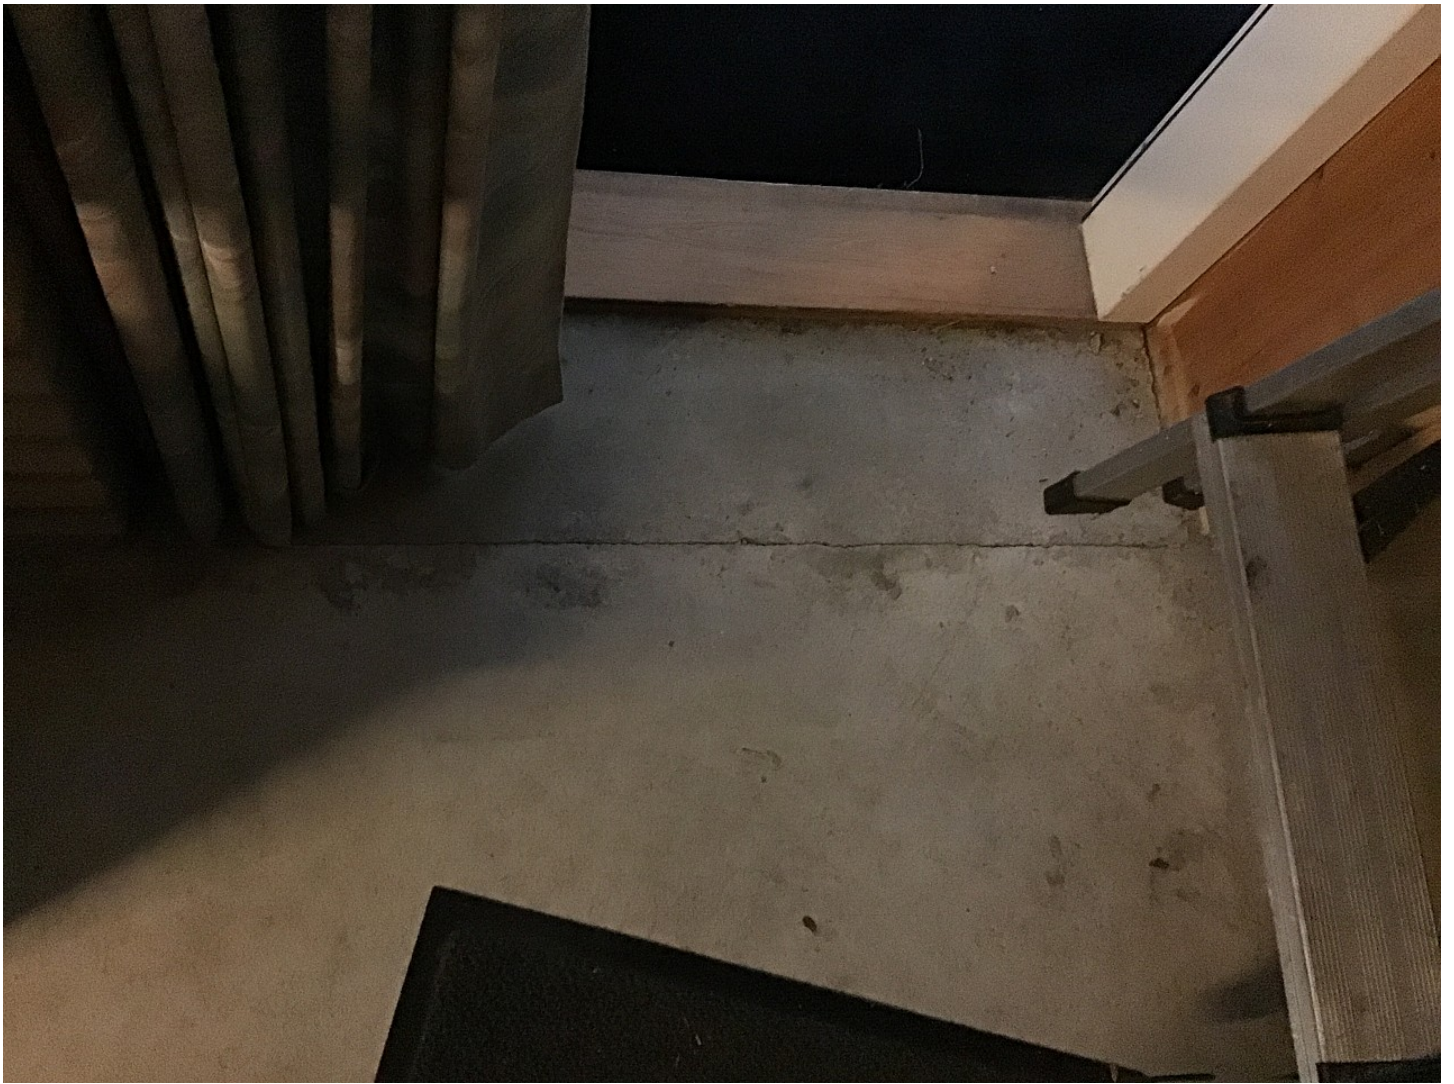
Foto 1

In de cement dekvloer van de garage is een scheur ontstaan.

De scheur in de vloer is veroorzaakt door een verhinderde krimp van de vloer. Deze krimp ontstaat wanneer een vloer niet of niet voldoende kan uitzetten door de wanden van de garage en de hal. Door deze verhinderde krimp ontstaan er trekspanningen die uiteindelijk tot de scheur in de betonvloer hebben geleid.
