## BRL 4702 dakinspectie (V 2.2)

Dakdekkersbedrijf H. Brommer BV /  
K46070 / Maarten Lutherweg

Project naam	Maarten Lutherweg
--------------	-------------------

Locatie	Maarten Lutherweg 12 Amstelveen
---------	------------------------------------

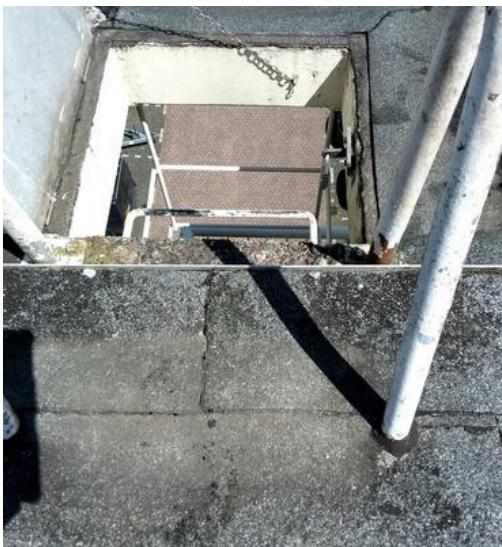
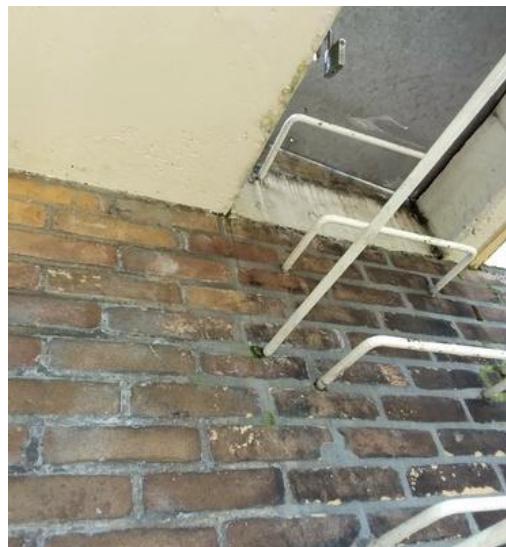
C

Via de binnenzijde en een vaste trap op de galerij.

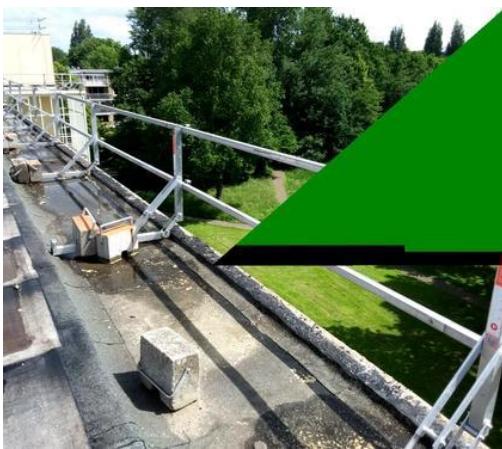
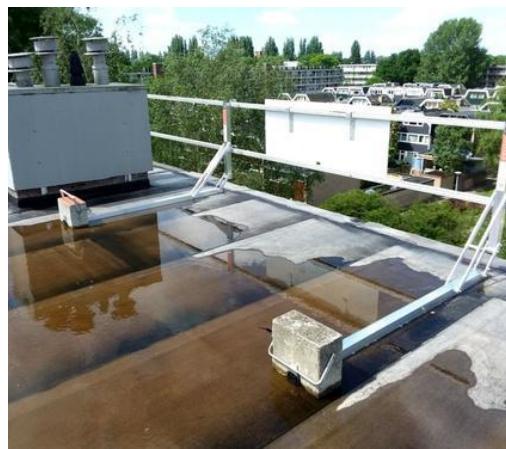
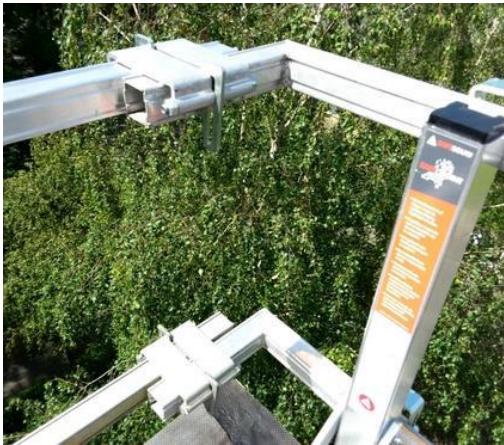
C

Volledig afgezet.

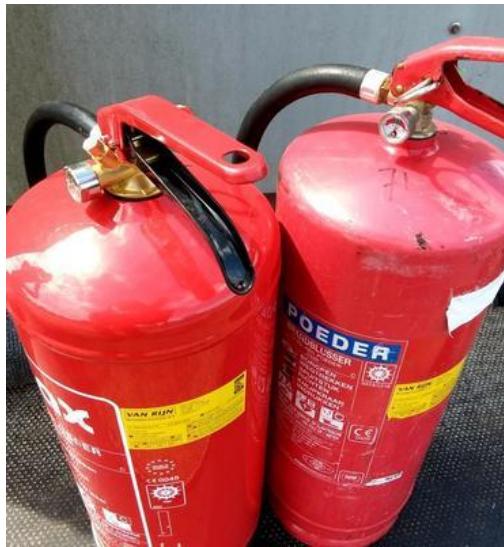
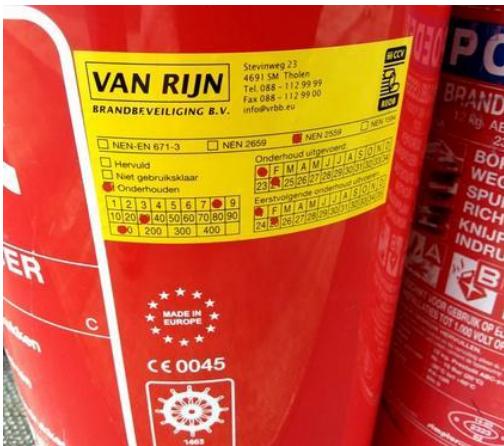
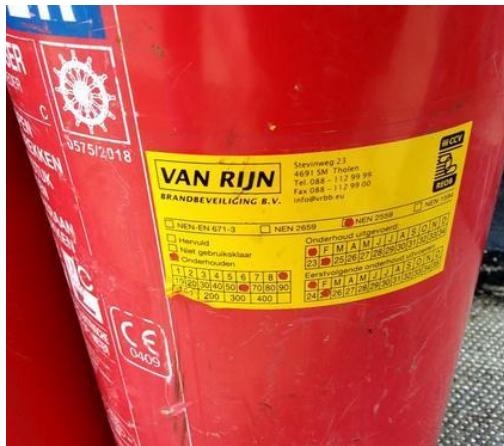
C

2x aanwezig, keuring t/m januari 2025.

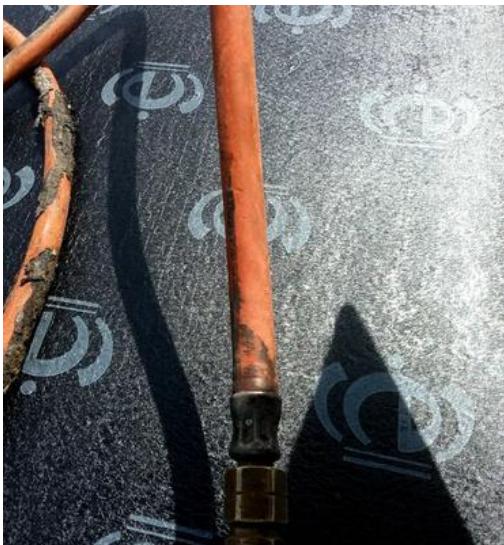
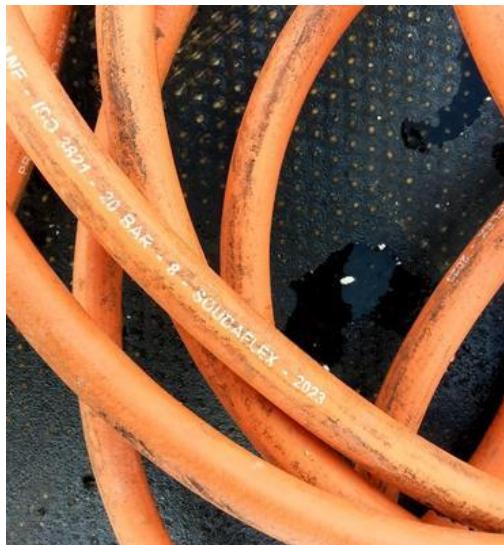
C

**In goede staat en degelijk bevestigd.**

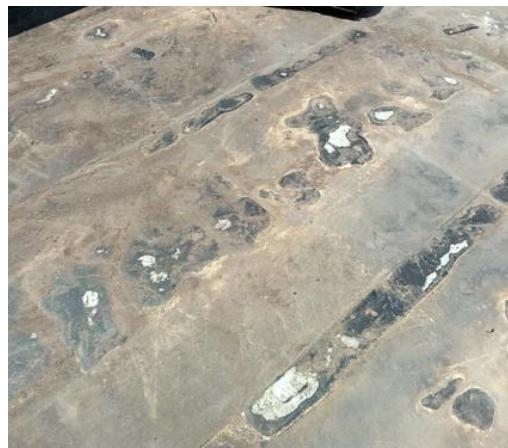
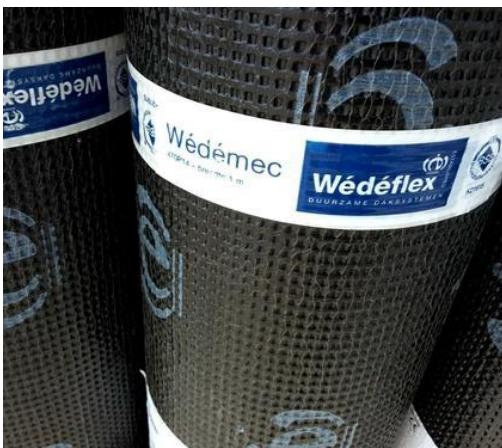
C

Bestaand systeem voorzien van Wédémec.

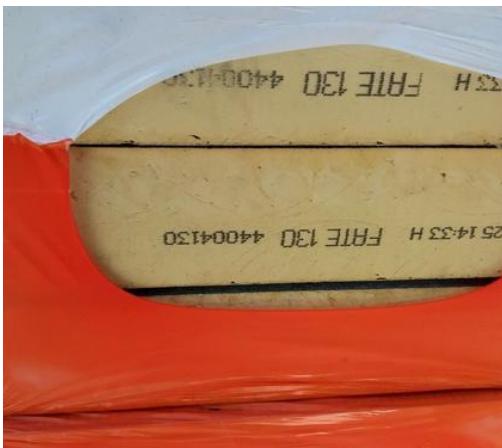
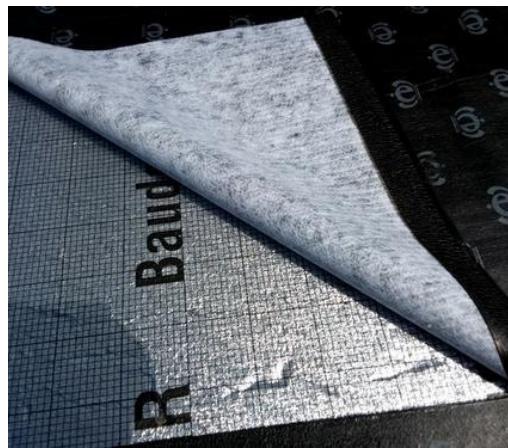
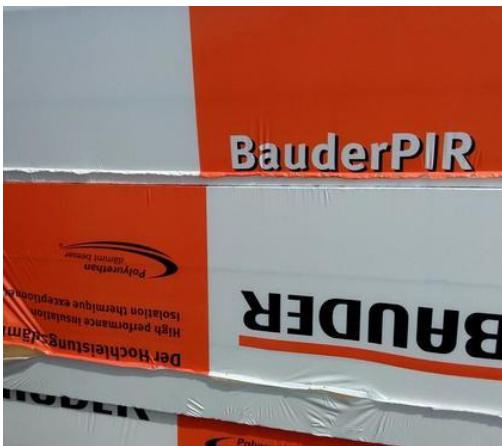
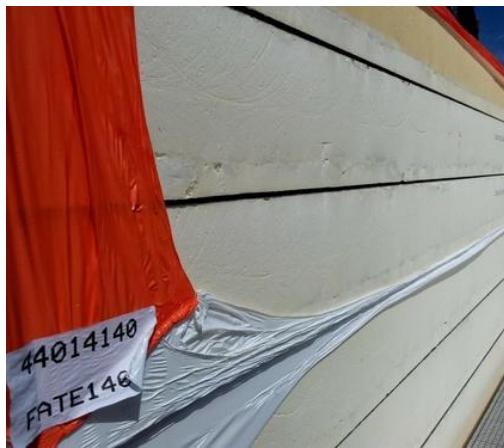
C

140 mm Bauder PIR, 2zijdig gecacheerd.

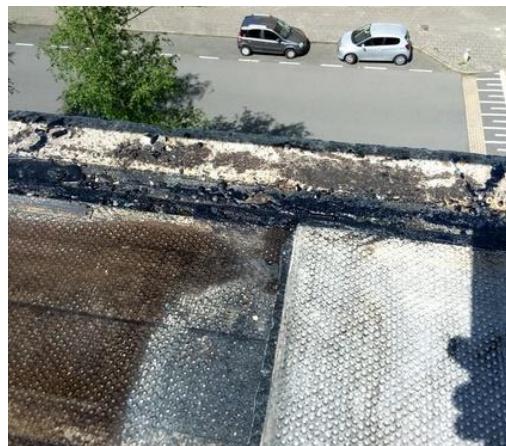
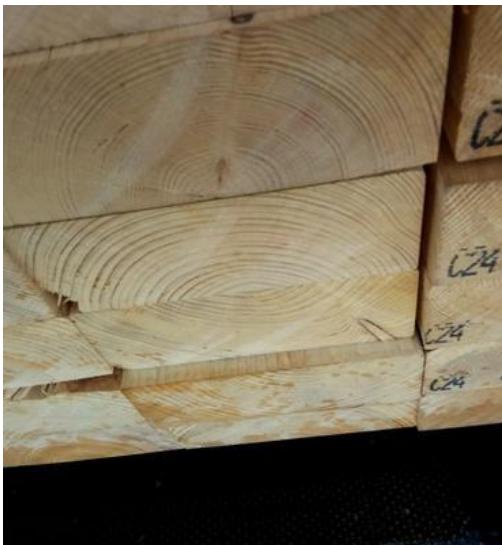
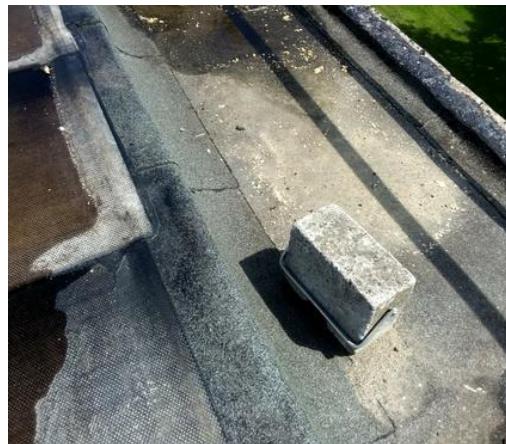
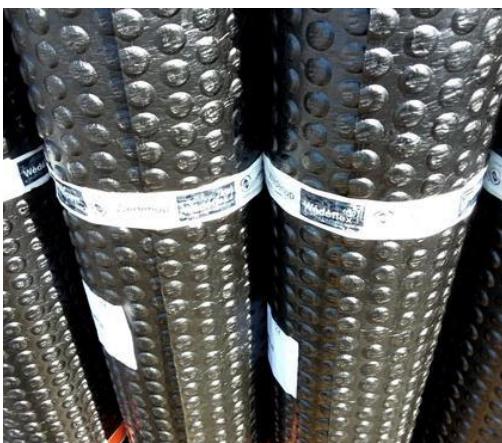
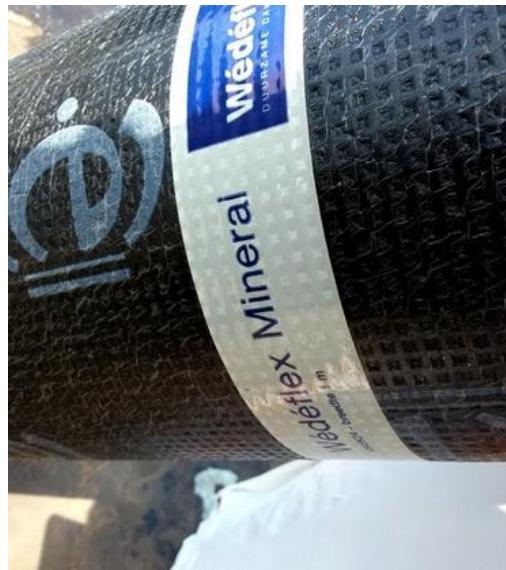
Dakrand nog verhogen d.m.v. een houten regel, randstrook ZK en randstrook K24.  
1 zijde voorzien van alu daktrim 60x64 mm en andere zijde voorzien van afdekkap.

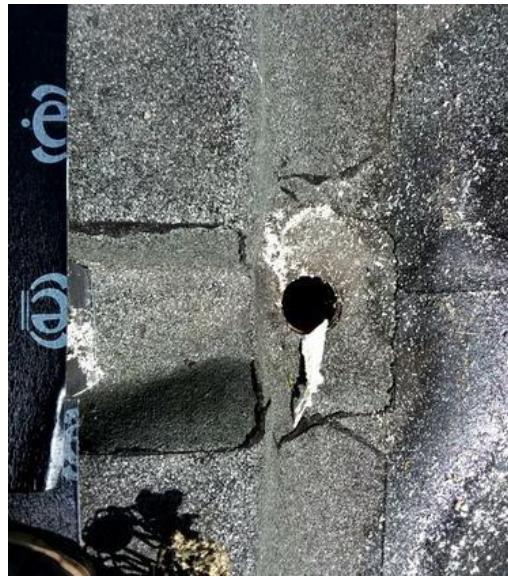
Onderuitlopen.

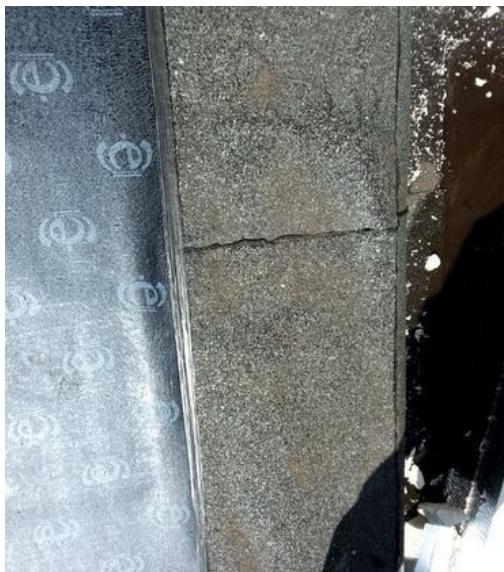
n.w.

Dilataties na isoleren i.v.m. koudebrug.
