Meerjarenonderhoudsplan

92629 • V.v.E. Maria in Campislaan flat 1

Maria in Campislaan 3 t/m 85

Assen

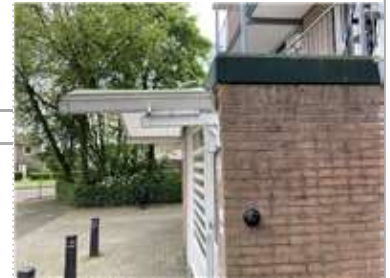
B5EC02 Verankering, manco

Ernst	Intensiteit	Omvang	Conditie	Risico/prioriteit
Ernstig	3	5	6	Veiligheid & Gezondheid - ernstig effect Technische vervolgschade - ernstig effect Toename klachtenonderhoud - ernstig effect Score: 1

Activiteit: 2024 Hvh
 herstellen bevestiging/constructie 1000,00 pst
 bevestiging luifel ondeugdelijk

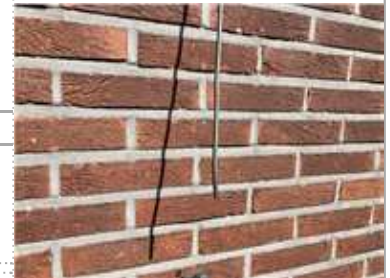
6171 Bliksembeveiligingsinstallatie

E2EB02 Ontbrekende leiding

Ernst	Intensiteit	Omvang	Conditie	Risico/prioriteit
Ernstig	3	5	6	Veiligheid & Gezondheid - matig effect Technische vervolgschade - ernstig effect Score: 2

Hvh
 1,00 pst
 ontbrekende leiding (gestolen en niet weer vervangen).

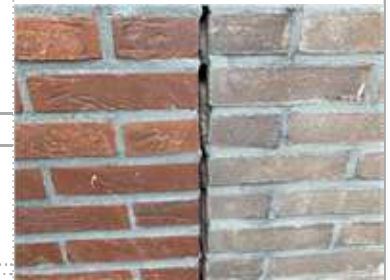
B2EW01 Afdichting, manco

Ernst	Intensiteit	Omvang	Conditie	Risico/prioriteit
Ernstig	3	2	3	Technische vervolgschade - gering effect Beleving & Esthetica - gering effect Score: 5

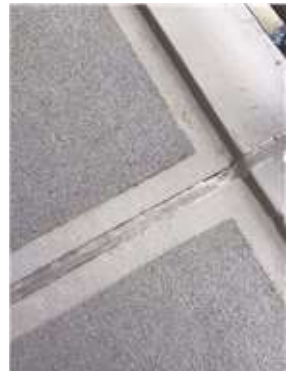
B9EB01 Losse naden

Ernst	Intensiteit	Omvang	Conditie	Risico/prioriteit
Ernstig	3	2	3	Technische vervolgschade - gering effect Toename klachtenonderhoud - gering effect Score: 5

Herstellen (partieel herstel opgenomen in MJOP)

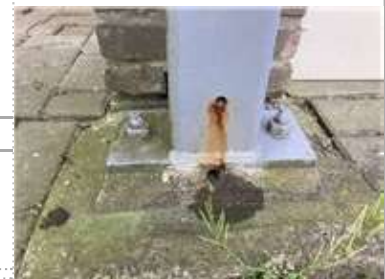
B11EM03 Corrosie (>1% van oppervlak)

Ernst	Intensiteit	Omvang	Conditie	Risico/prioriteit
Ernstig	2	1	1	Technische vervolgschade - gering effect Beleving & Esthetica - gering effect Score: 5

Corrosie ter plaatse van condensgaten.

Corrosieproducten verwijderen dmv schuren,
 Afvoer condenswater verbeteren,
 Corrosiewerende primer aanbrengen,
 Aflakken

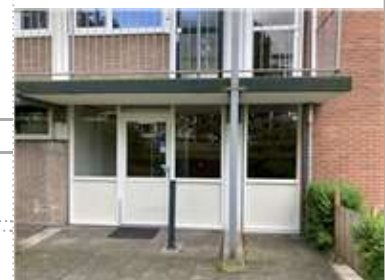
B11GA05 Vuil, aanslag, verkleuring

Ernst	Intensiteit	Omvang	Conditie	Risico/prioriteit
Gering	2	3	1

Herstellen

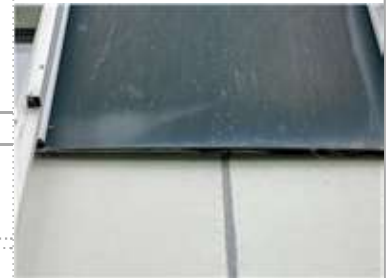
Ernst	Intensiteit	Omvang	Conditie	Risico/prioriteit
Gering	2	4	2	Beleving & Esthetica - gering effect Score: 7

Activiteit: 2024
 Herstellen
 verweerd, verkleurd en vervuild.

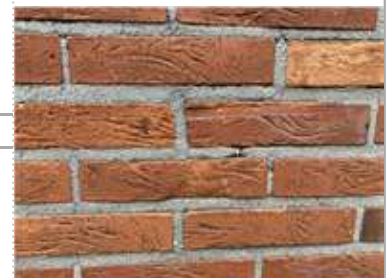
4111 Gevelafwerking voegwerk platvol

Ernst	Intensiteit	Omvang	Conditie	Risico/prioriteit
Serius	2	3	2	Technische vervolgschade - gering effect Toename klachtenonderhoud - gering effect Beleving & Esthetica - gering effect Score: 5

Activiteit:
 partieel herstel opgenomen in MJOP

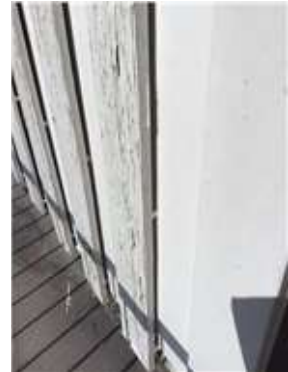
4610 Onbeschut - Schilderwerk - Op hout - m2, panelen
Tag

Ernst	Intensiteit	Omvang	Conditie	Risico/prioriteit
Ernstig	1	3	2	Technische vervolgschade - matig effect Beleving & Esthetica - matig effect Score: 4

Herstellen

Afladderen van lagen op naaldhouten, ventilerend geplaatste delen.

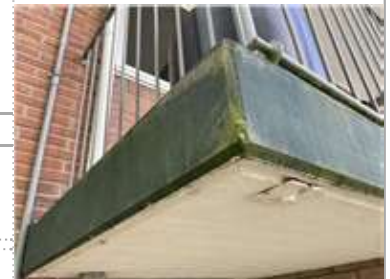
4628 Buitenschilderwerk betonconstructie
Tag

B11GA05 Vuil, aanslag, verkleuring

Herstellen

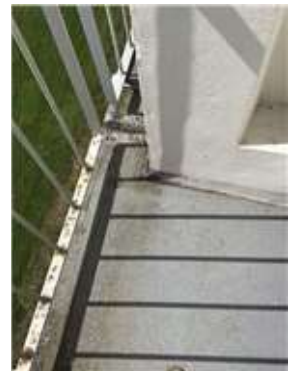
4634 Buitenschilderwerk hek metaal / staal
Tag

B11GA01 Aangroei mos, algen

Reinigen

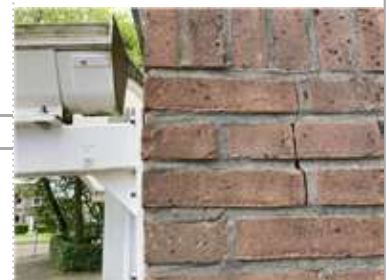
B2SC03 Scheuren niet constructief

Ernst	Intensiteit	Omvang	Conditie	Risico/prioriteit
Serius	3	1	1	Veiligheid & Gezondheid - ernstig effect Technische vervolgschade - ernstig effect Toename klachtenonderhoud - ernstig effect Score: 1

Activiteit: Hvh
 Herstellen scheuren en aanpassen constructie 2,00 m2
 Foutieve bevestiging van constructie afdak waardoor scheuren zijn ontstaan.

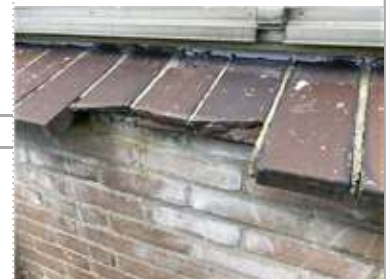
B7SM01 Afbrokkelen afboeren

Ernst	Intensiteit	Omvang	Conditie	Risico/prioriteit
Serius	3	1	1	Veiligheid & Gezondheid - gering effect Technische vervolgschade - matig effect Beleving & Esthetica - matig effect Score: 3

Herstellen

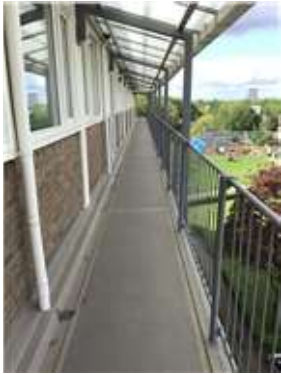
4320	Balkon/galerij afwerking Triflex coating			
Tag				
B6GA02	Vuil, aanslag, verkleuring			
Ernst	Intensiteit	Omvang	Conditie	Risico/prioriteit
Gering	1	2	1	Beleving & Esthetica - gering effect Score: 7
Activiteit: Herstellen vervuiling, aanslag en verkleuring.

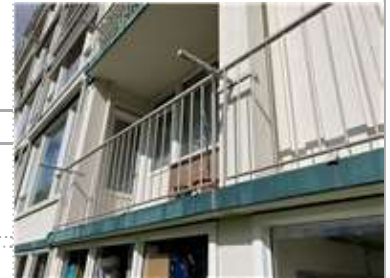
B11GA05 Vuil, aanslag, verkleuring

Ernst	Intensiteit	Omvang	Conditie	Risico/prioriteit
Gering	1	2	1	Beleving & Esthetica - matig effect Score: 6

Activiteit:
 Herstellen

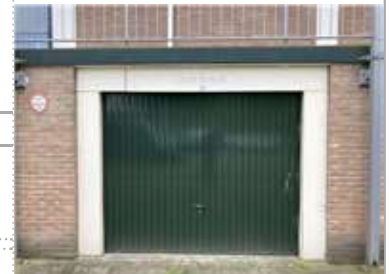
B11GA05 Vuil, aanslag, verkleuring

Ernst	Intensiteit	Omvang	Conditie	Risico/prioriteit
Gering	1	3	1	Beleving & Esthetica - gering effect Score: 7

Activiteit:
 Herstellen

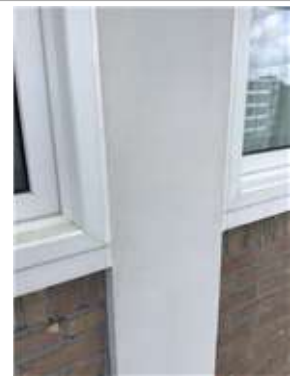
B11GA05 Vuil, aanslag, verkleuring

Ernst	Intensiteit	Omvang	Conditie	Risico/prioriteit
Gering	1	3	1	Beleving & Esthetica - gering effect Score: 7

Herstellen

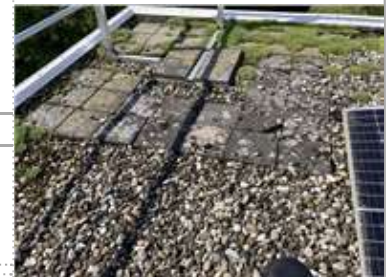
B6GA01 Aangroei mos, algen

Ernst	Intensiteit	Omvang	Conditie	Risico/prioriteit
Gering	2	2	1	Technische vervolgschade - gering effect Toename klachtenonderhoud - gering effect Score: 5

Reinigen

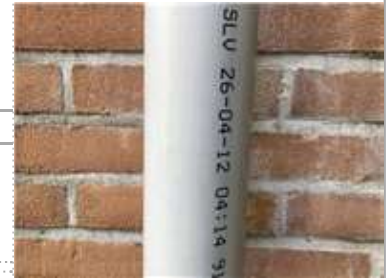
K5GV02 Verval tussen 75%-87,5% van de levensduur

Ernst	Intensiteit	Omvang	Conditie	Risico/prioriteit
Gering	2	2	1	Technische vervolgschade - gering effect Toename klachtenonderhoud - gering effect Score: 5

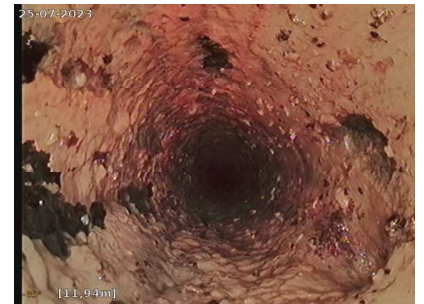
🔴 **Vervuilingsgraad**

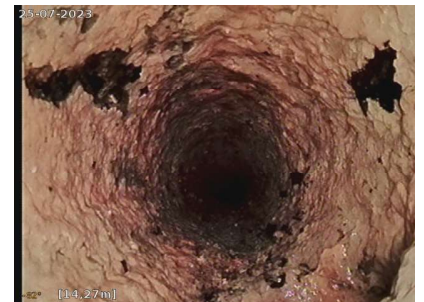
🔴 **Vervuilingsgraad**

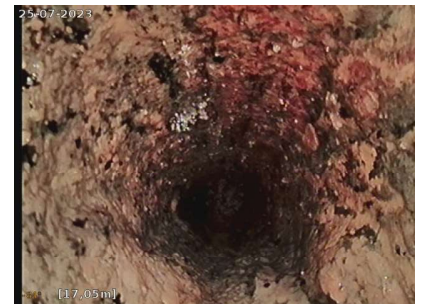
🔴 **Vervuilingsgraad**

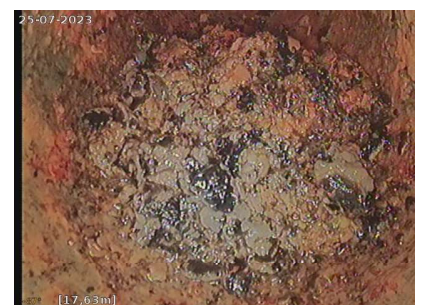
🔴 **Vervuilingsgraad**

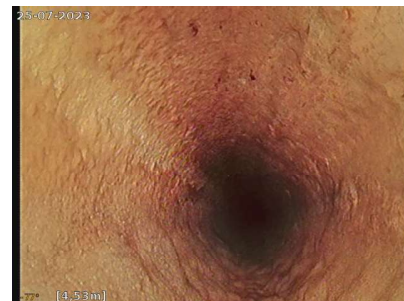
🔴 Vervuilinggraad

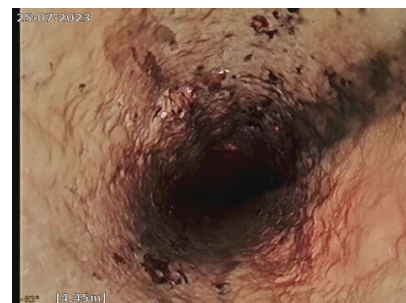
🔴 Vervuilingsgraad
