Asbestinventarisatie Conform het Certificatieschema Procescertificaat Asbestinventarisatie

Onderzoek ten behoeve van verwijdering van asbesthoudend materiaal

Woning

De locatie van het uitgevoerde onderzoek: Nieuwe 's-Gravelandseweg 79
Bussum

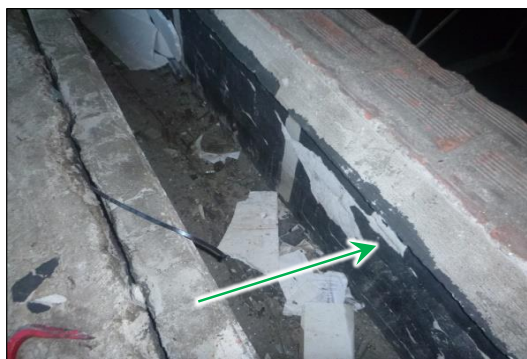
Foto 1

Bron	Code	Type toepassing	Omschrijving locatie(s)	Totale hoeveelheid (ca.)
	B01	Lijm laag	Convectieput in eetkamer	6 m ²
Kenmerken	Bevestigingswijze	Beschadiging	Verwerking	Hechtgebondenheid
	Gelijmd	Ernstig beschadigd	Licht verweerd	N.v.t.
Monster	Code	Analysenummer	Soort asbest + %	Soort asbest + %
	M01	20070426001	Niet aantoonbaar : <0,1%	
	M02	20070426002	Niet aantoonbaar : <0,1%	
Verwijdering	Risicoklasse	Verwijderingsmethode	Bereikbaarheid materiaal	
	N.v.t.			
	Type sanering	N.v.t.	Binnen bereik	
	N.v.t.			
Opmerking

Monster M01

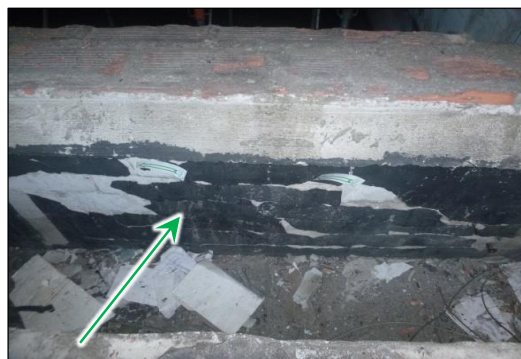
Foto 2

Monster M02

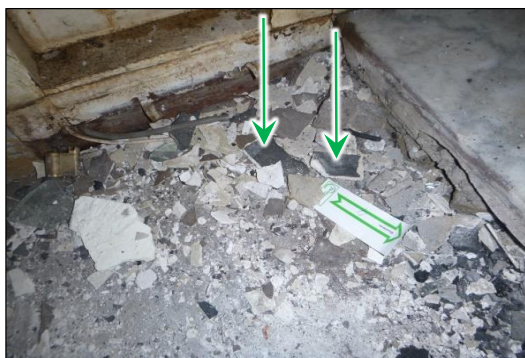
Foto 1

Bron	Code	Type toepassing	Omschrijving locatie(s)	Totale hoeveelheid (ca.)
	B02	Lijm laag	Gang	2 m ²
Kenmerken	Bevestigingswijze	Beschadiging	Verwerking	Hechtgebondenheid
	Gelijmd	Ernstig beschadigd	Ernstig verweerd	N.v.t.
Monster	Code	Analysenummer	Soort asbest + %	Soort asbest + %
	M03	20070426003	Niet aantoonbaar : <0,1%	
	M04	20070426004	Niet aantoonbaar : <0,1%	
Verwijdering	Risicoklasse	Verwijderingsmethode	Bereikbaarheid materiaal	
	N.v.t.			
	Type sanering	N.v.t.	Binnen bereik	
	N.v.t.			
Opmerking

Monster M03

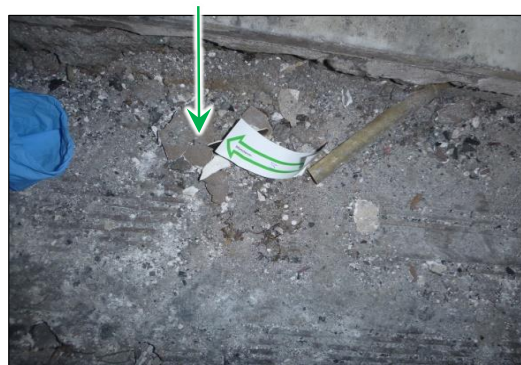
Foto 2

Monster M04

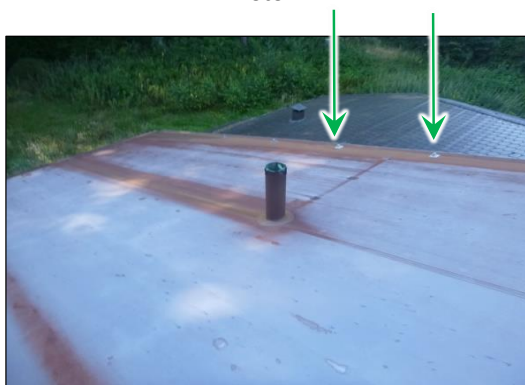
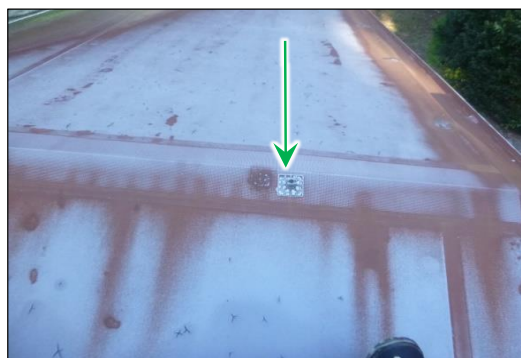
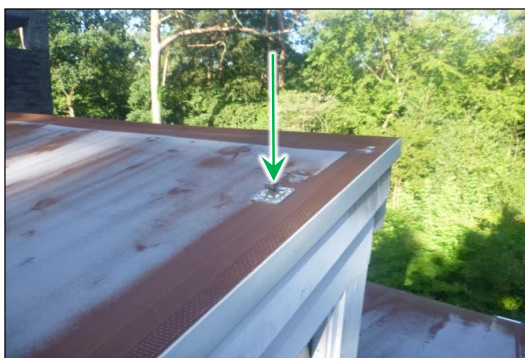
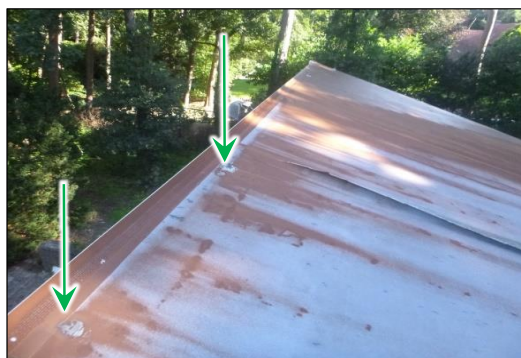
Bron	Code	Type toepassing	Omschrijving locatie(s)	Totale hoeveelheid (ca.)
	B03	Kit	Dak, bliksemgeleidersblokjes	10 stuks
Kenmerken	Bevestigingswijze	Beschadiging	Verwerking	Hechtgebondenheid
	Gekit	Licht beschadigd	Licht verweerd	N.v.t.
Monster	Code	Analysenummer	Soort asbest + %	Soort asbest + %
	M05	20070426005	Niet aantoonbaar : <0,1%	
Verwijdering	Risicoklasse	Verwijderingsmethode	Bereikbaarheid materiaal	
	N.v.t.			
	Type sanering	N.v.t.	Buiten bereik, > 2,5m	
	N.v.t.			
Opmerking

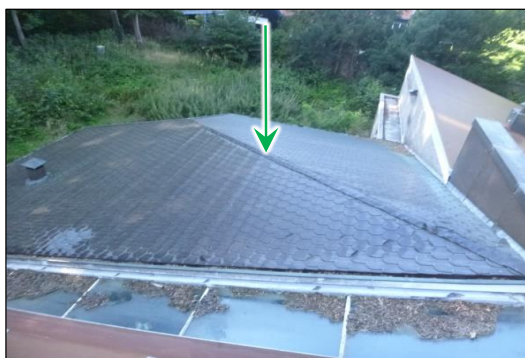
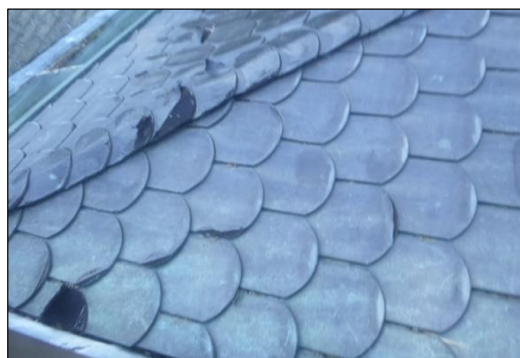
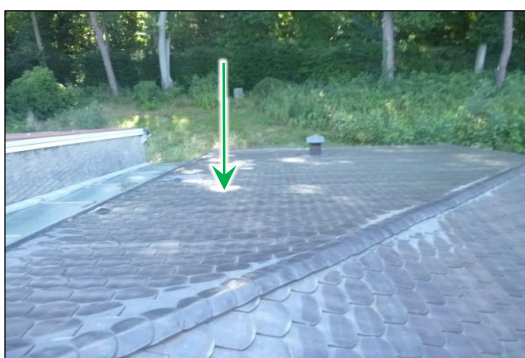
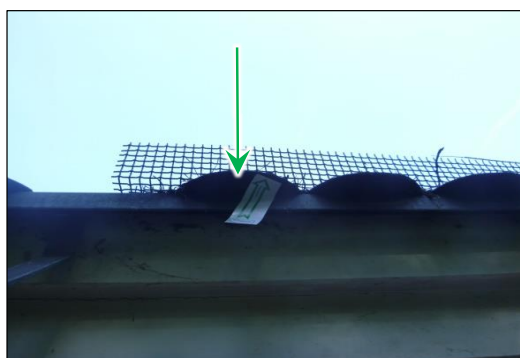
Bron	Code	Type toepassing	Omschrijving locatie(s)	Totale hoeveelheid (ca.)
	B04	Bitumen	Deel van het dak	70 m ²
Kenmerken	Bevestigingswijze	Beschadiging	Verwerking	Hechtgebondenheid
	Gelijmd	Niet beschadigd	Licht verweerd	N.v.t.
Monster	Code	Analysenummer	Soort asbest + %	Soort asbest + %
	M06	20070426006	Niet aantoonbaar : <0,1%	
Verwijdering	Risicoklasse	Verwijderingsmethode	Bereikbaarheid materiaal	
	N.v.t.			
	Type sanering	N.v.t.	Buiten bereik, > 2,5m	
	N.v.t.			
Opmerking

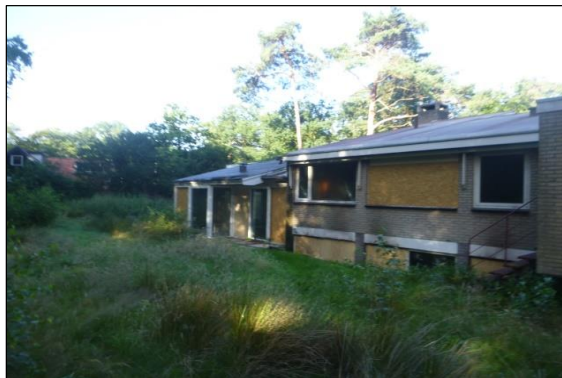
omgeving

Geen asbestverdacht materiaal aangetroffen

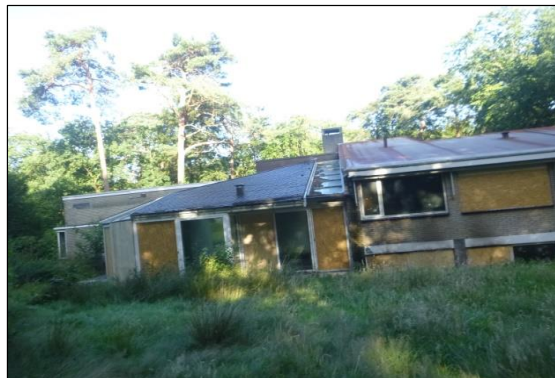
omgeving

Geen asbestverdacht materiaal aangetroffen

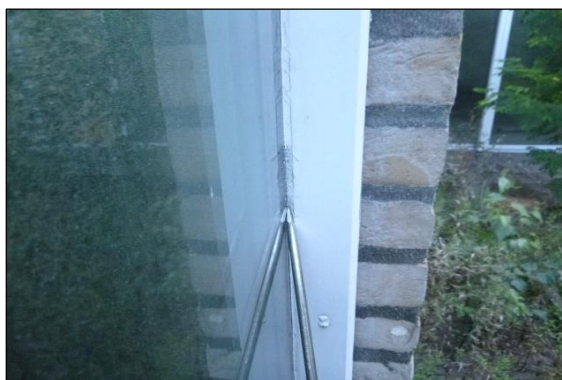
gevels

Geen asbestverdacht materiaal aangetroffen

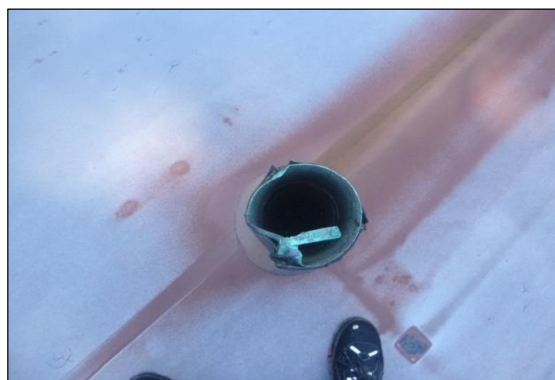
dak

Geen asbestverdacht materiaal aangetroffen

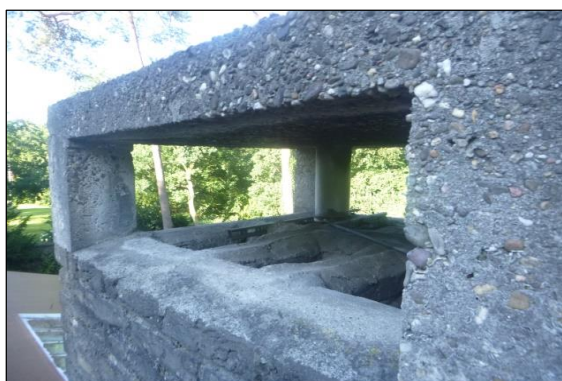
schoorsteen

Geen asbestverdacht materiaal aangetroffen

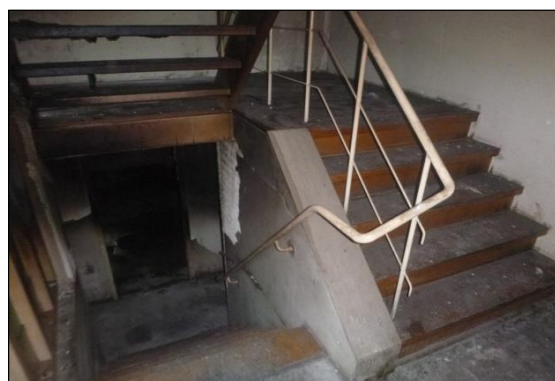
gang

Geen asbestverdacht materiaal aangetroffen

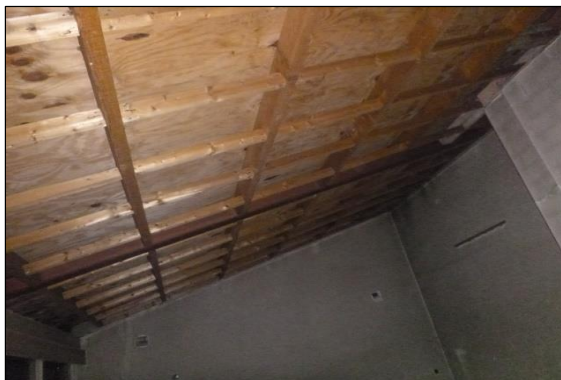
woonkamer

Geen asbestverdacht materiaal aangetroffen

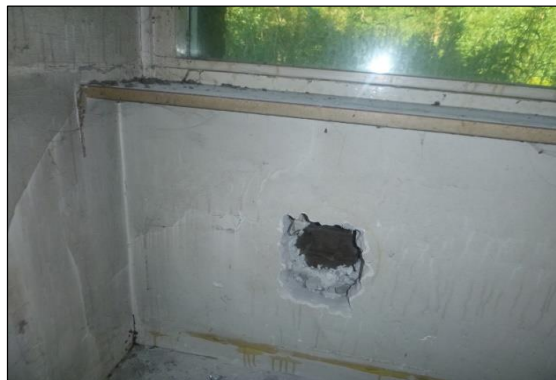
woonkamer

Geen asbestverdacht materiaal aangetroffen

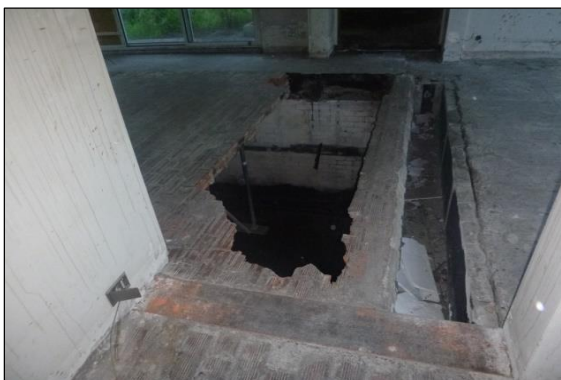
eetkamer

Geen asbestverdacht materiaal aangetroffen

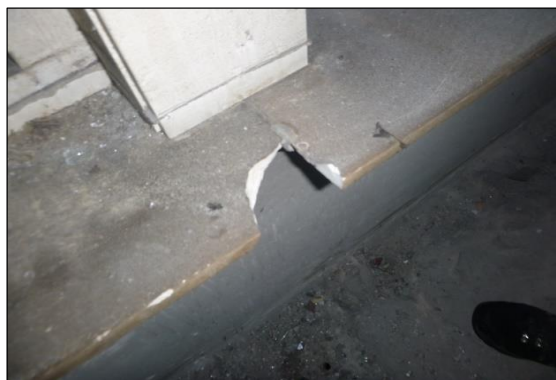
woonkamer

Geen asbestverdacht materiaal aangetroffen

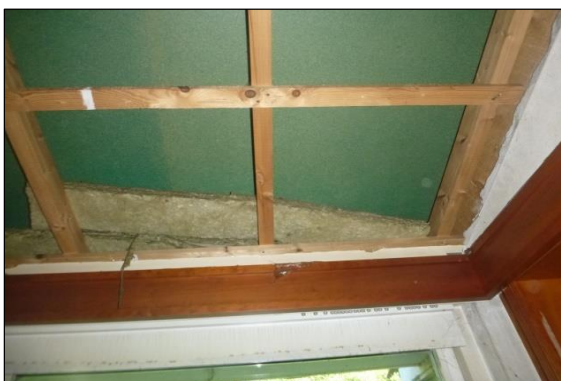
dak

Geen asbestverdacht materiaal aangetroffen

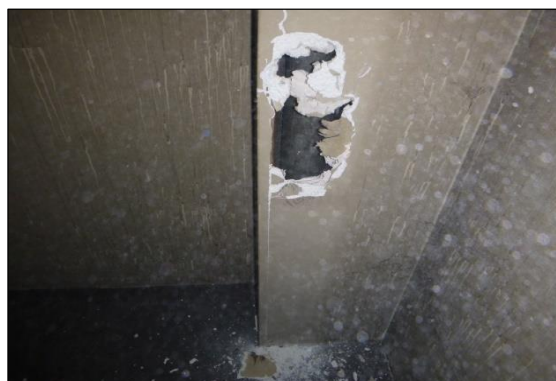
koof

Uitsluiting / beperking

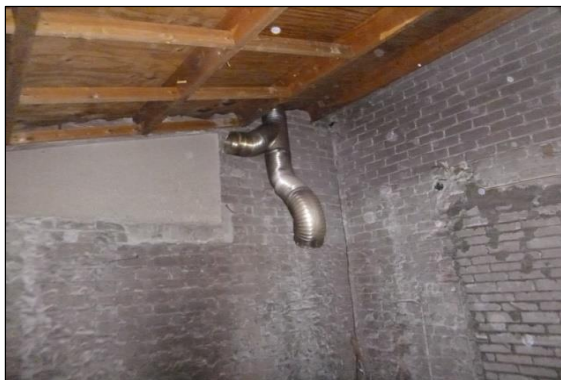
badkamer

Geen asbestverdacht materiaal aangetroffen

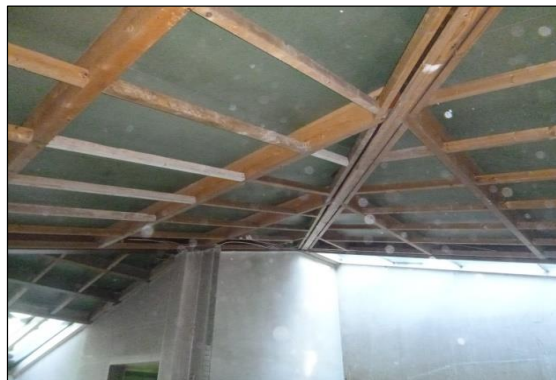
dak

Geen asbestverdacht materiaal aangetroffen

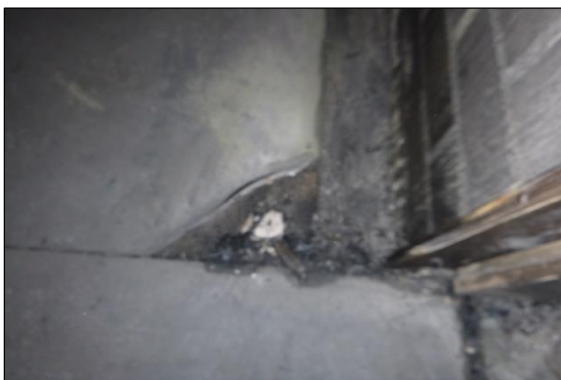
kelder

Geen asbestverdacht materiaal aangetroffen

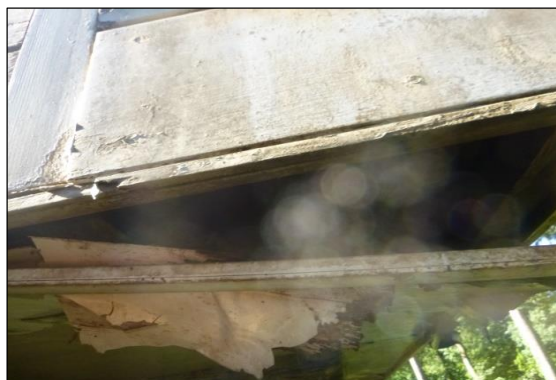
dak overstek

Geen asbestverdacht materiaal aangetroffen

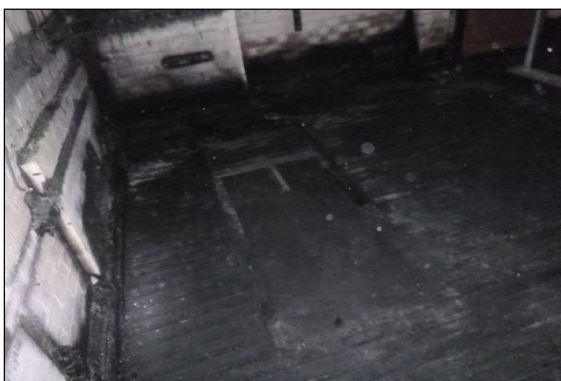
kelder

Geen asbestverdacht materiaal aangetroffen

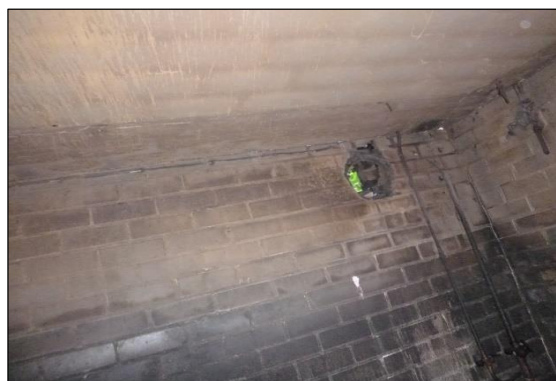
kelder

Geen asbestverdacht materiaal aangetroffen
