ADVIESRAPPORT

Uitgebracht aan het Instituut
Mijnbouwschade Groningen

Aanvrager	H. Nijdam
Zaaknummer	AS19523183
Datum inspectie	15-06-2020
Datum rapport	03-07-2020

Naam aanvrager:	H. Nijdam
Adres:	Noorderkroonstraat 129 9742XP Groningen

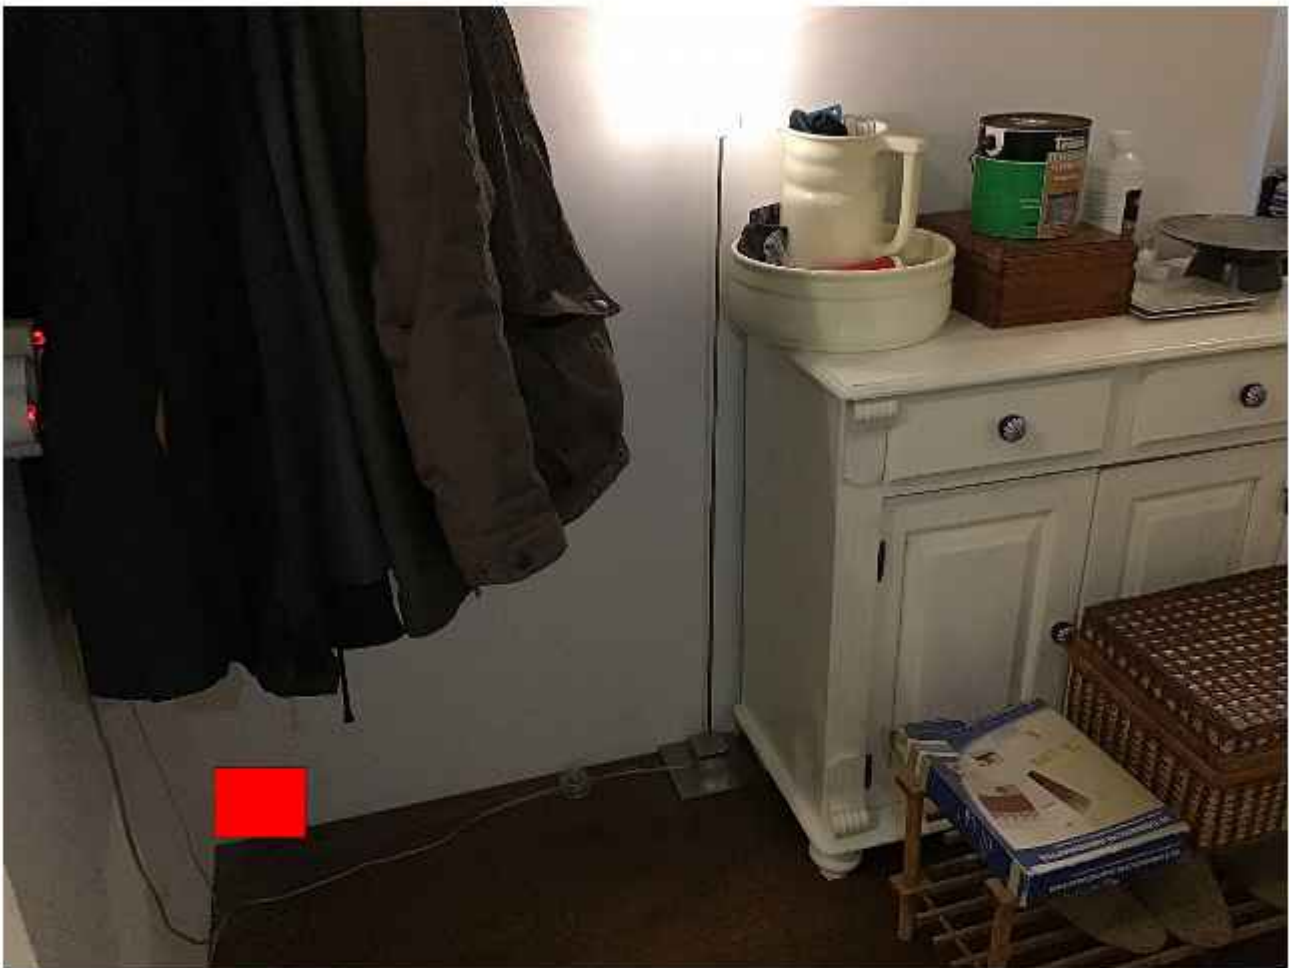
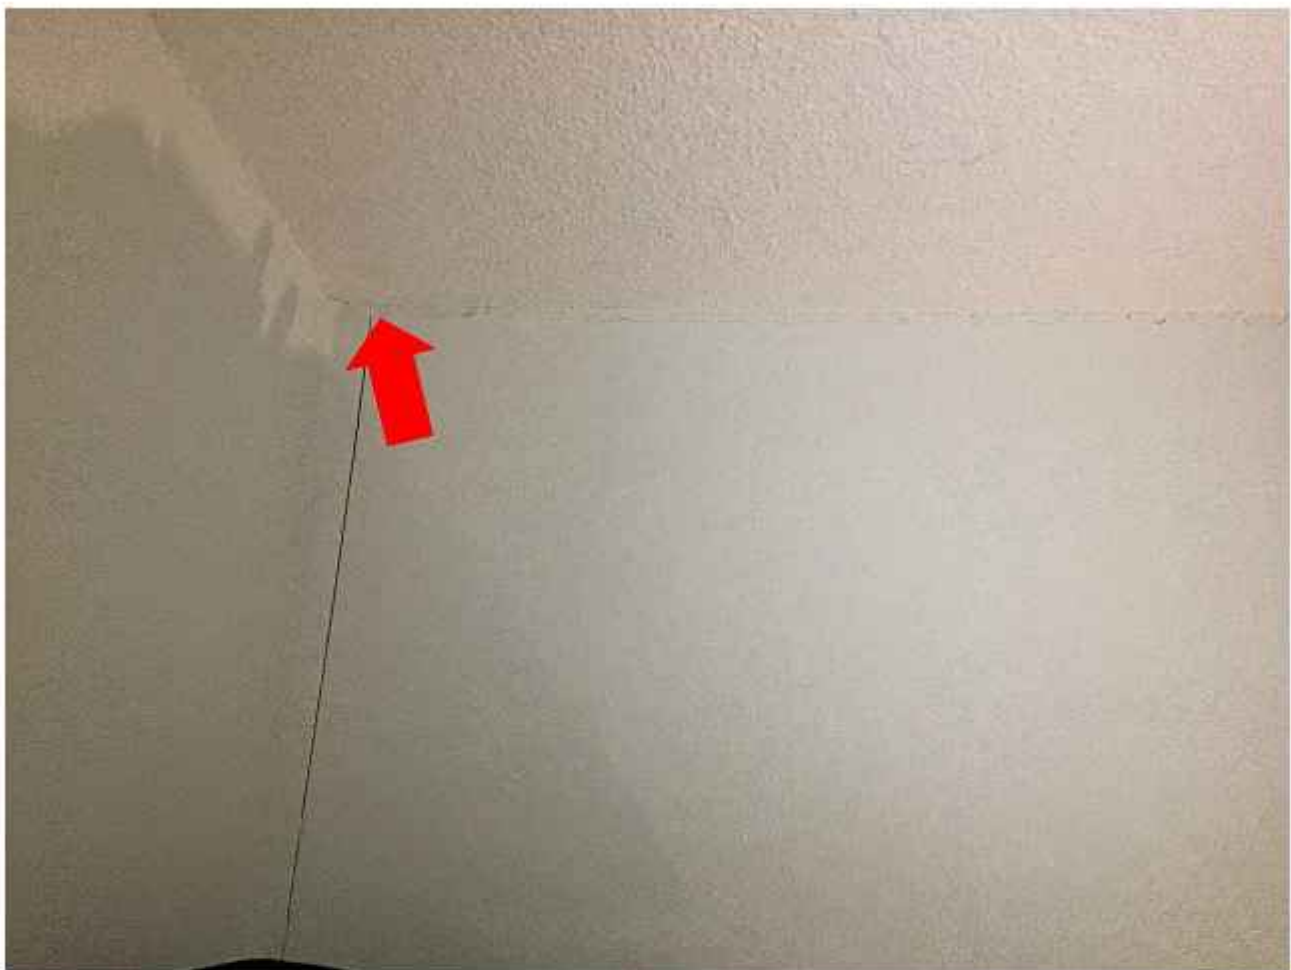
Schade 1

Soort schade	Scheurvorming in binnenmuur
Datum ontstaan schade	Onbekend
Locatie	Binnenkant gebouw
Etage	Begane grond
Vertrek	Hal
Wand/Plafond/Vloer/Anders:	Wand
Nummer	4

Omschrijving	Er is een horizontale scheur in het spackwerk zichtbaar. De scheur loopt langs de inwendige hoek van de wand op het plafond van links naar rechts, is ca. 1,9 m ¹ lang en heeft een breedte van ca. 0,2 mm. Het oppervlak van het bouwdeel is ca. 5,0 m ² , het bouwdeel is opgebouwd uit een steenachtig materiaal en is afgewerkt met spackwerk.
--------------	--

Is de schade veroorzaakt en/of verergerd door mijnbouw?	Ja
Toelichting:	Het ontstaan of de verergering van deze schade door trillingen als gevolg van mijnbouwactiviteiten is niet uit te sluiten.

Reparatie	Aantal	Eenheid	Excl.	Incl.	BTW %
scheuren in binnenstucwerk openkappen/-slijpen	1,9	m1	€ 86,42	€ 104,57	21
scheuren dichtzetten met een 2-componenten mortel, wapeningsweefsel en herstel	1,9	m1	€ 299,25	€ 326,18	9
nieuw spackwerk incl. uitvlakken ondergrond	24,0	m2	€ 1.224,92	€ 1.335,16	9
de- en hermonteren radiatoren/-leidingen -> 1e radiator	1,0	st	€ 436,44	€ 528,09	21
Totaal schadebedrag:			€ 2.047,03	€ 2.294,00

Gezien er in (bijna) alle wanden schade zit, is het spackwerk voor alle wanden gecalculeerd bij deze schade om kleurverschil te voorkomen.

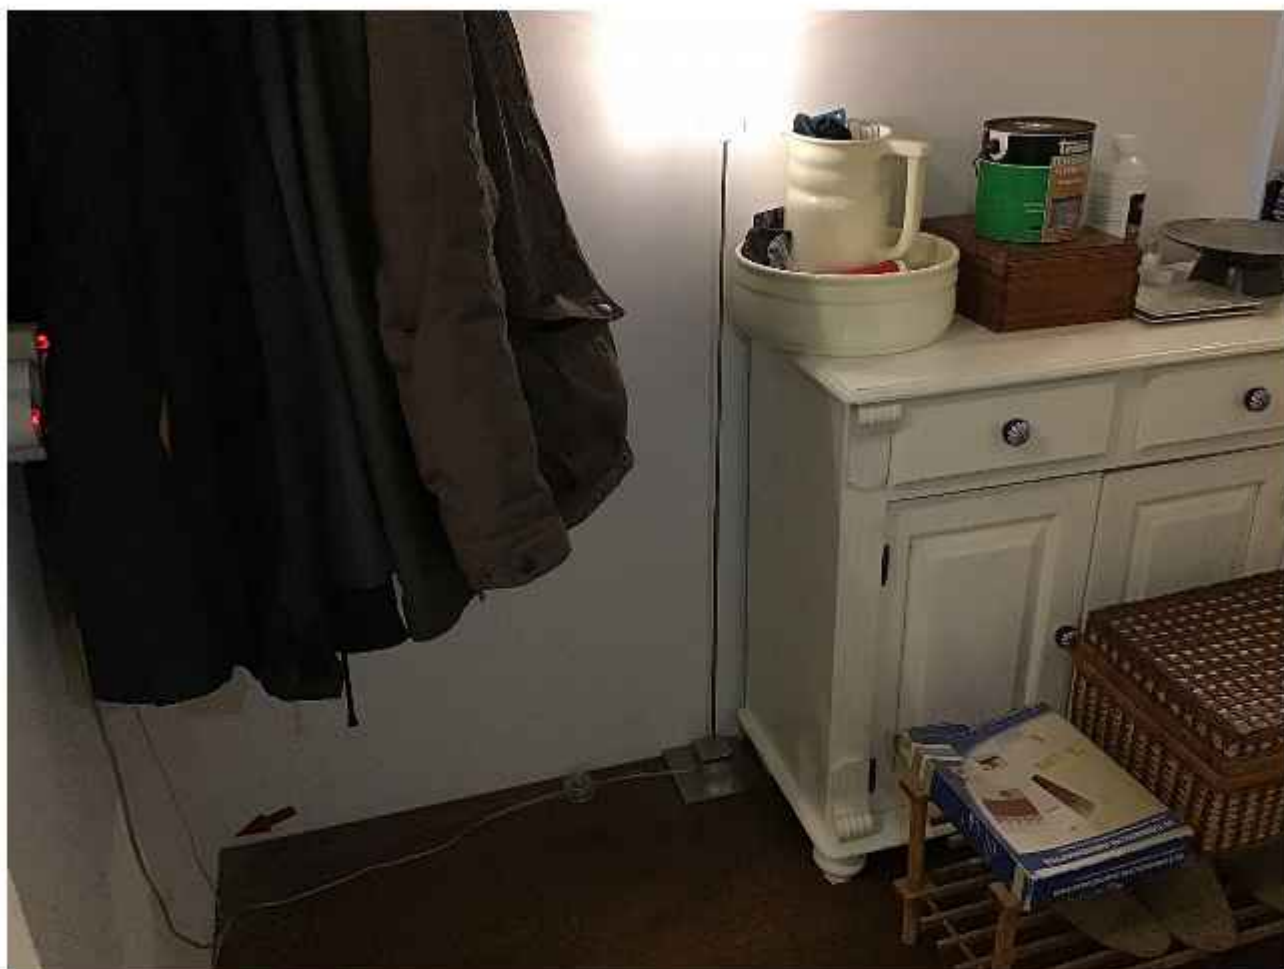
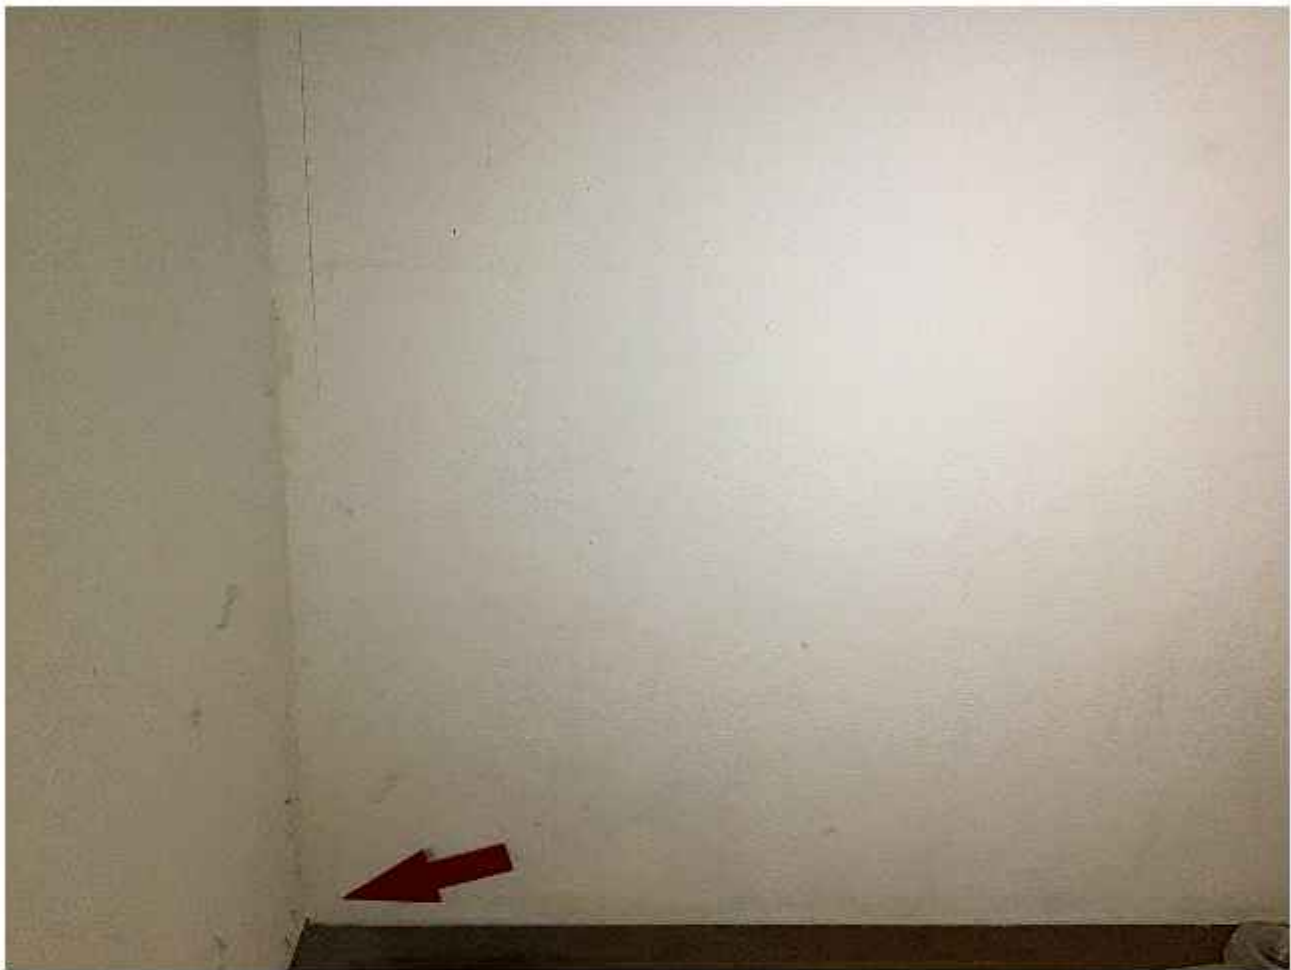
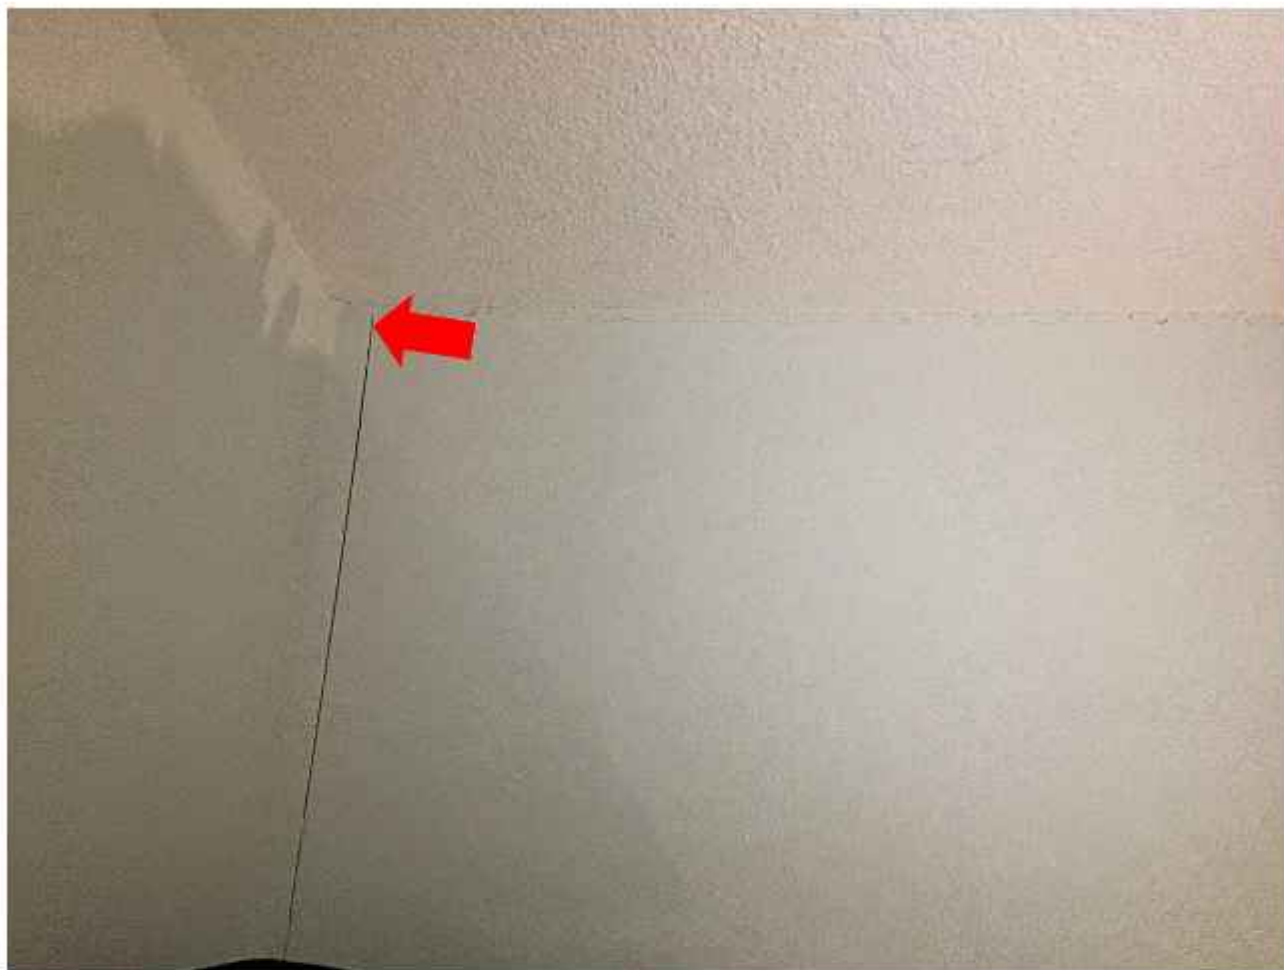
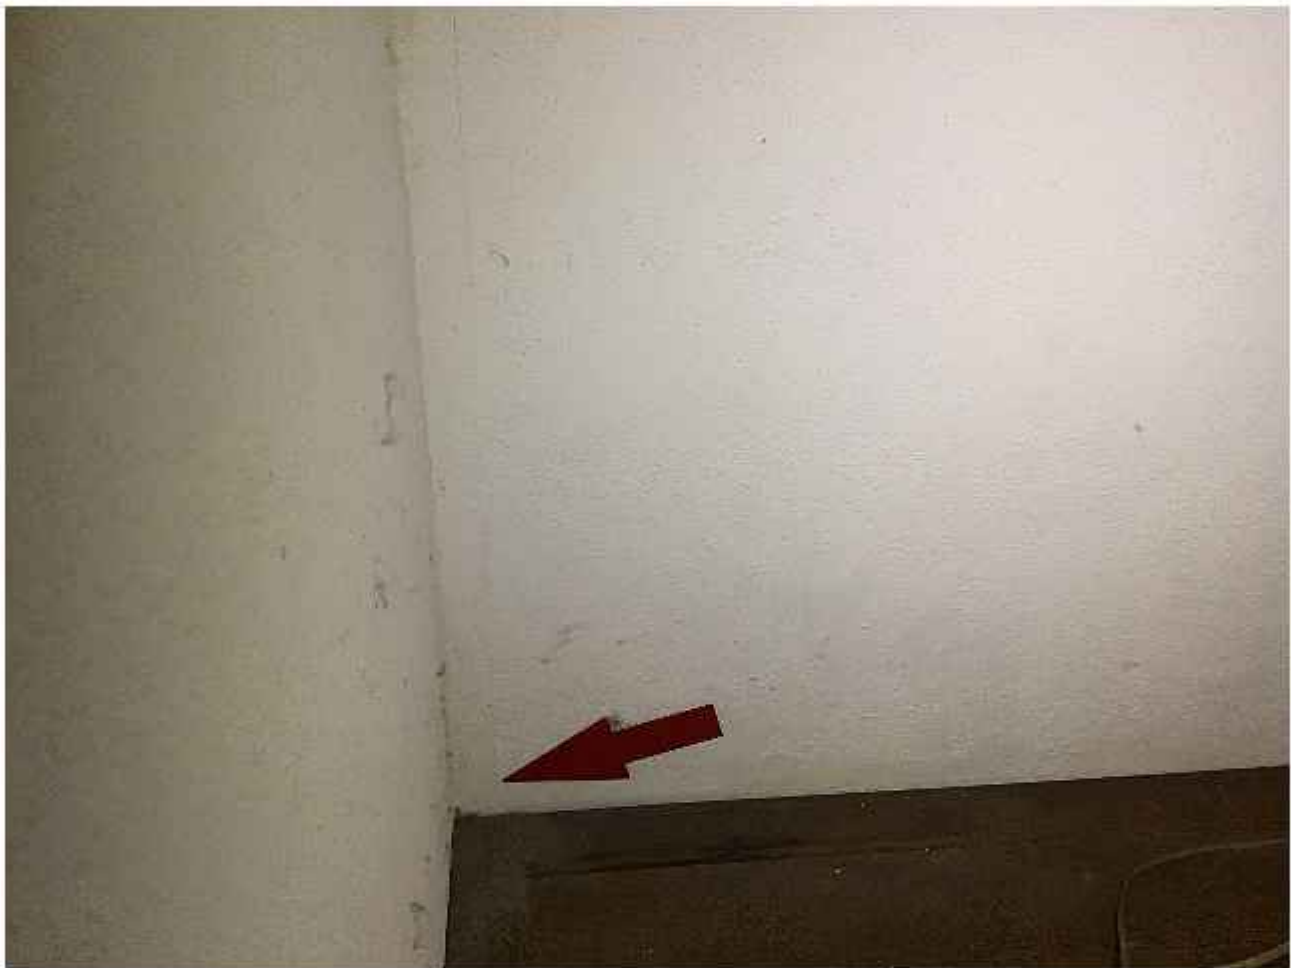
Schade 2

Soort schade	Krimpscheuren
Datum ontstaan schade	Onbekend
Locatie	Binnenkant gebouw
Etage	Begane grond
Vertrek	Hal
Wand/Plafond/Vloer/Anders:	Wand
Nummer	4

Omschrijving	Er is een verticale scheur in het spackwerk zichtbaar. De scheur loopt langs de inwendige hoek van wand op wand van boven naar beneden, is ca. 2,6 m ¹ lang en heeft een breedte van ca. 0,2 mm. Het oppervlak van het bouwdeel is ca. 5,0 m ² , het bouwdeel is opgebouwd uit een steenachtig materiaal en is afgewerkt met spackwerk.
--------------	---

Is de schade veroorzaakt en/of verergerd door mijnbouw?	Nee
Toelichting:	De scheur is op 20 mm uit de aansluiting met de binnenwand ontstaan op de plaats waar een PVC profiel is geplaatst. PVC profielen, als alternatief voor wand- en veerankers, worden toegepast bij aansluitingen van een vloer of wand om een flexibele aansluiting te maken. De scheidingswand moet kunnen bewegen. Doordat het spack- en/ of schilderwerk over het PVC profiel is aangebracht breekt deze los bij het bewegen van de wand/ het plafond en ontstaat er een krimpscheur.

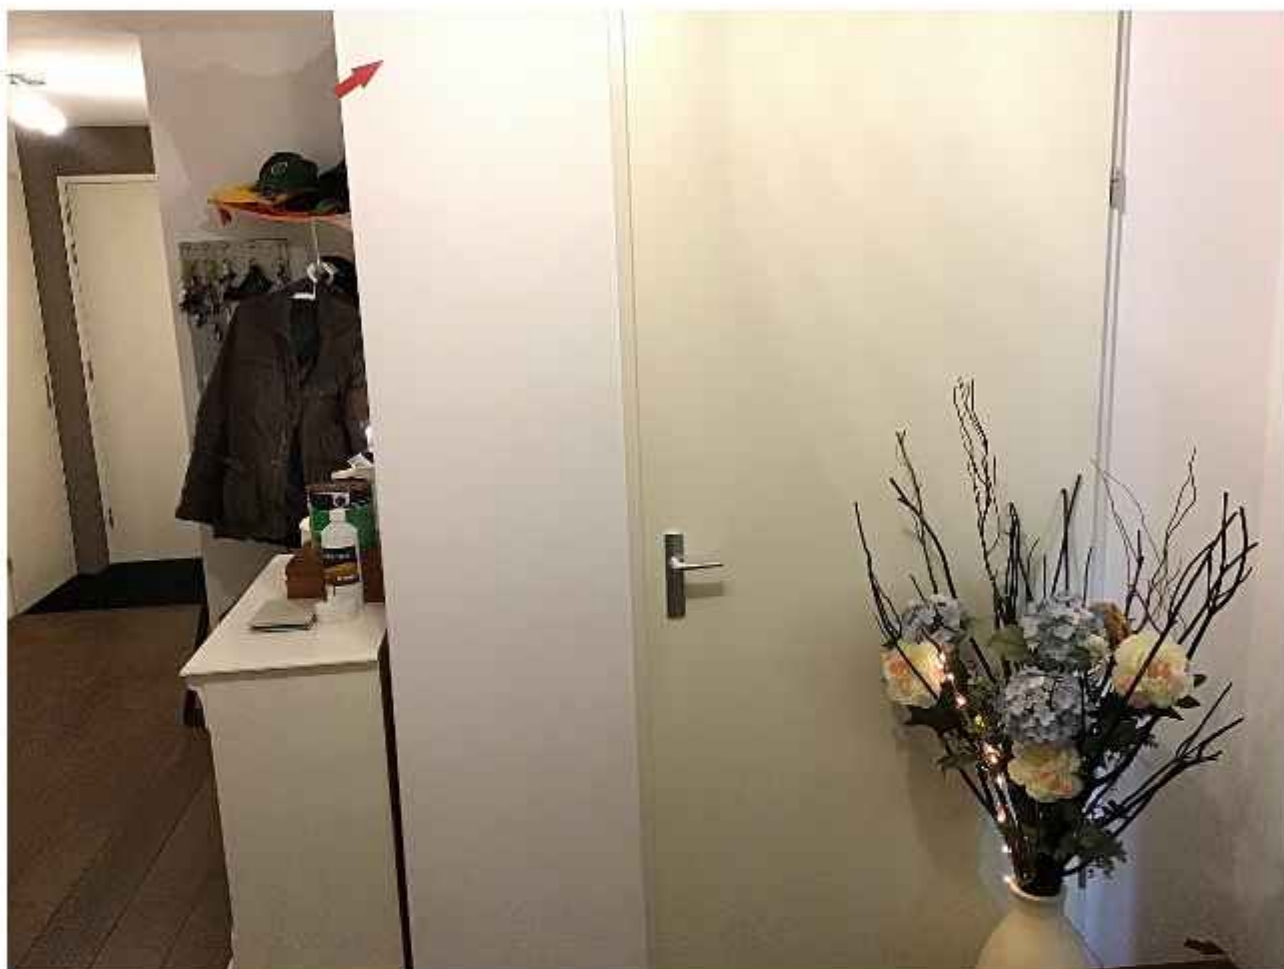
Schade 3

Soort schade	Scheurvorming in binnenmuur
Datum ontstaan schade	Onbekend
Locatie	Binnenkant gebouw
Etage	Begane grond
Vertrek	Hal
Wand/Plafond/Vloer/Anders:	Wand
Nummer	5

Omschrijving	Er is een scheur in het spackwerk zichtbaar met een horizontaal en verticaal verloop. De scheur loopt naast de uitwendige hoek naar boven langs het plafond, is ca. 0,6 m ¹ lang en heeft een breedte van ca. 0,2 mm. Het oppervlak van het bouwdeel is ca. 5,0 m ² , het bouwdeel is opgebouwd uit een steenachtig materiaal en is afgewerkt met spackwerk.
--------------	--

Is de schade veroorzaakt en/of verergerd door mijnbouw?	Ja
Toelichting:	
Het ontstaan of de verergering van deze schade door trillingen als gevolg van mijnbouwactiviteiten is niet uit te sluiten.

Reparatie	Aantal	Eenheid	Excl.	Incl.	BTW %
scheuren in binnenstucwerk openkappen/-slijpen	0,6	m1	€ 27,29	€ 33,02	21
scheuren dichtzetten met een 2-componenten mortel, wapeningsweefsel en herstel	0,6	m1	€ 94,50	€ 103,01	9
nieuw spack wanden - reeds gerekend bij vorige schade	0,0	st	€ 0,00	€ 0,00	0
installaties - reeds gerekend bij een andere schade	0,0	st	€ 0,00	€ 0,00	0
Totaal schadebedrag:			€ 121,79	€ 136,03

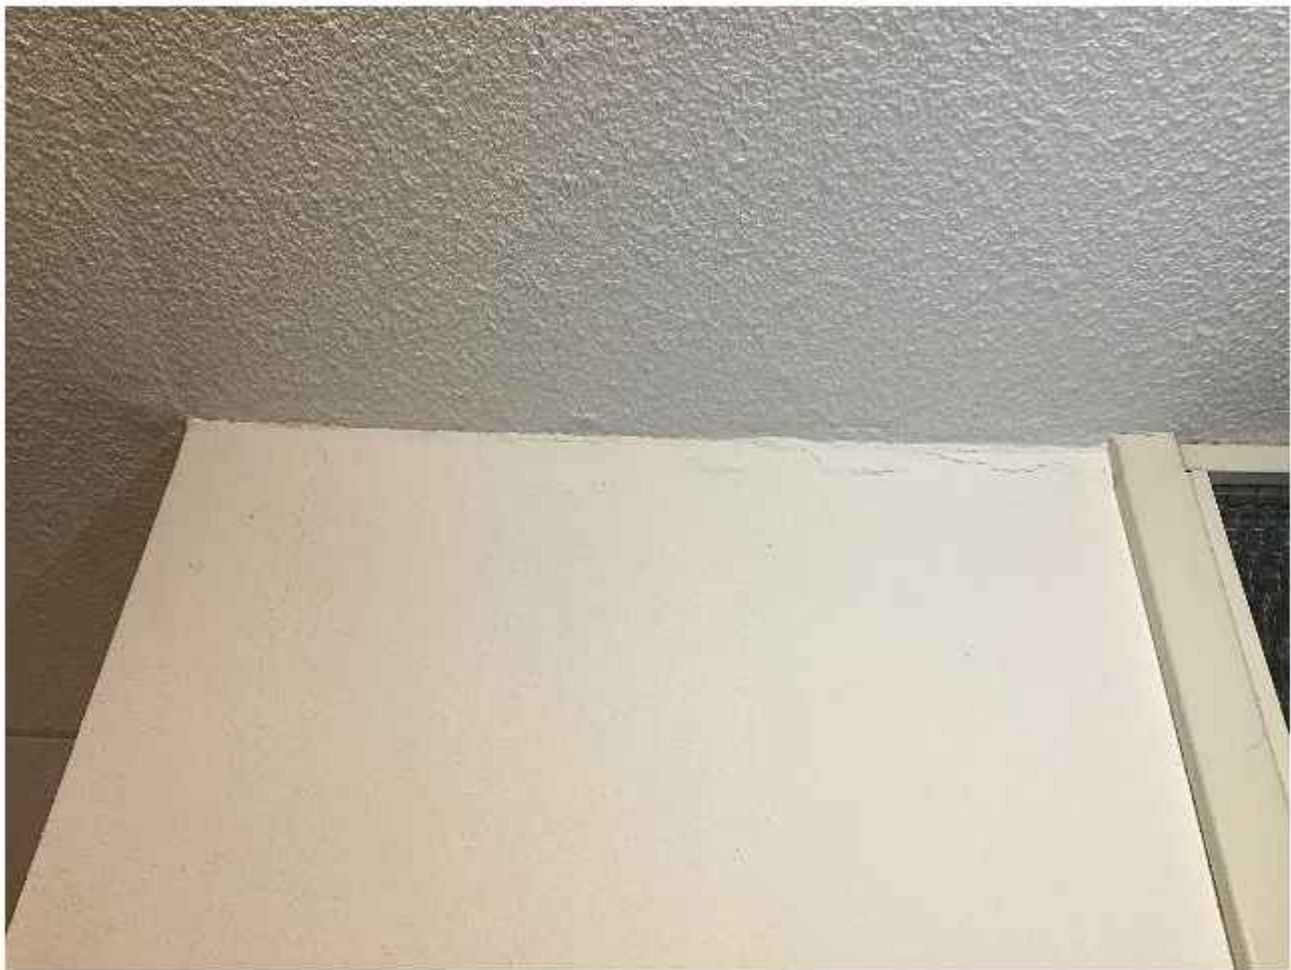
Schade 4

Soort schade	Scheurvorming in binnenmuur
Datum ontstaan schade	Onbekend
Locatie	Binnenkant gebouw
Etage	Begane grond
Vertrek	Hal
Wand/Plafond/Vloer/Anders:	Wand
Nummer	5

Omschrijving	Er is een scheur in het spackwerk zichtbaar met een horizontaal verloop. De scheur loopt langs de uitwendige hoek van de wand op het plafond, is ca. 0,3 m ² lang en heeft een breedte van ca. 0,2 mm. Het oppervlak van het bouwdeel is ca. 5,0 m ² , het bouwdeel is opgebouwd uit een steenachtig materiaal en is afgewerkt met spackwerk.
--------------	---

Is de schade veroorzaakt en/of verergerd door mijnbouw?	Ja
Toelichting:	
Het ontstaan of de verergering van deze schade door trillingen als gevolg van mijnbouwactiviteiten is niet uit te sluiten.

Reparatie	Aantal	Eenheid	Excl.	Incl.	BTW %
scheuren in binnenstucwerk openkappen/-slijpen	0,3	m1	€ 13,64	€ 16,51	21
scheuren dichtzetten met een 2-componenten mortel, wapeningsweefsel en herstel	0,3	m1	€ 47,25	€ 51,50	9
nieuw spack wanden - reeds gerekend bij vorige schade	0,0	st	€ 0,00	€ 0,00	0
installaties - reeds gerekend bij een andere schade	0,0	st	€ 0,00	€ 0,00	0
Totaal schadebedrag:			€ 60,90	€ 68,01

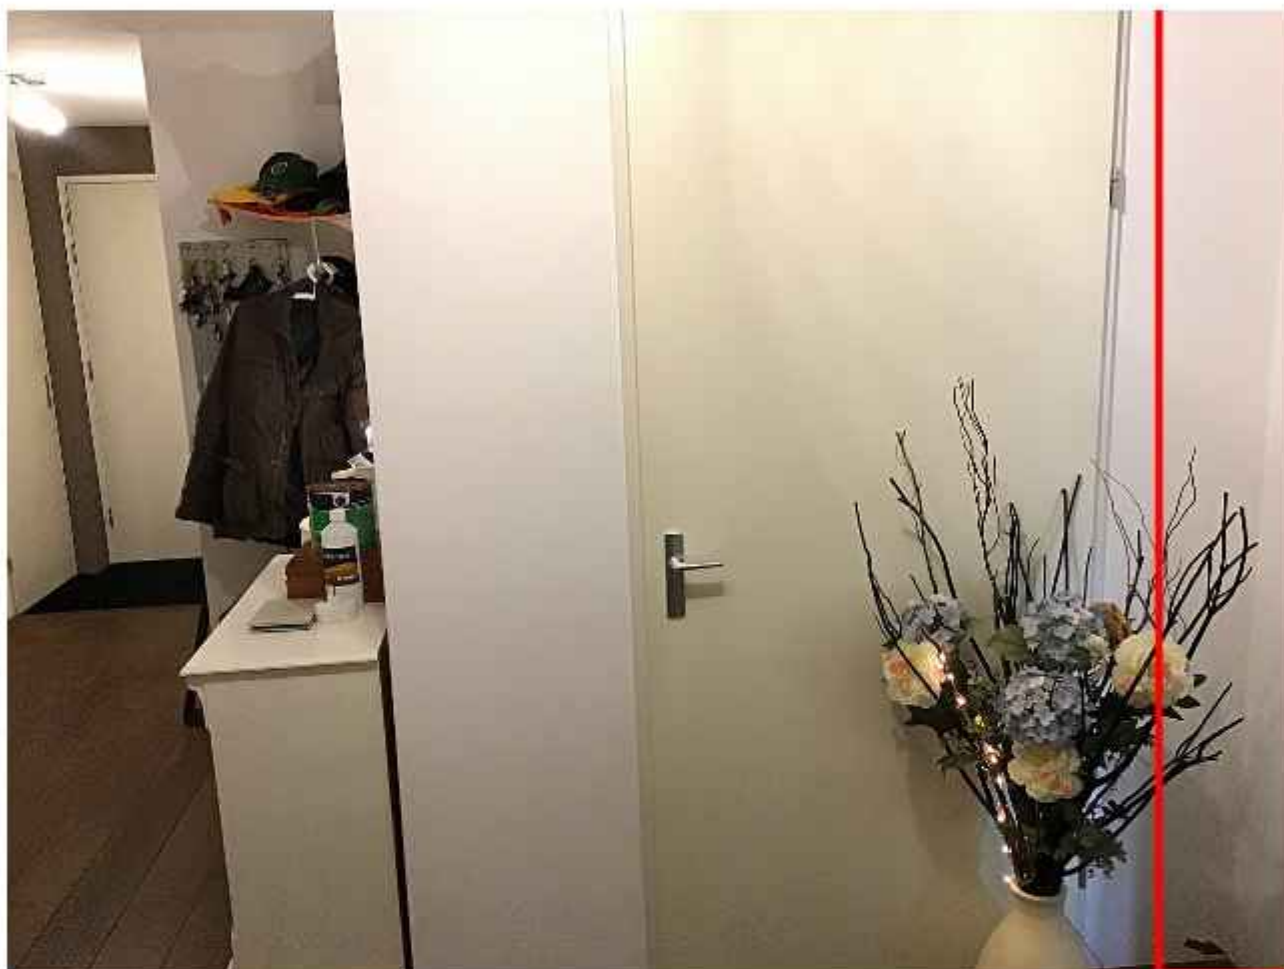
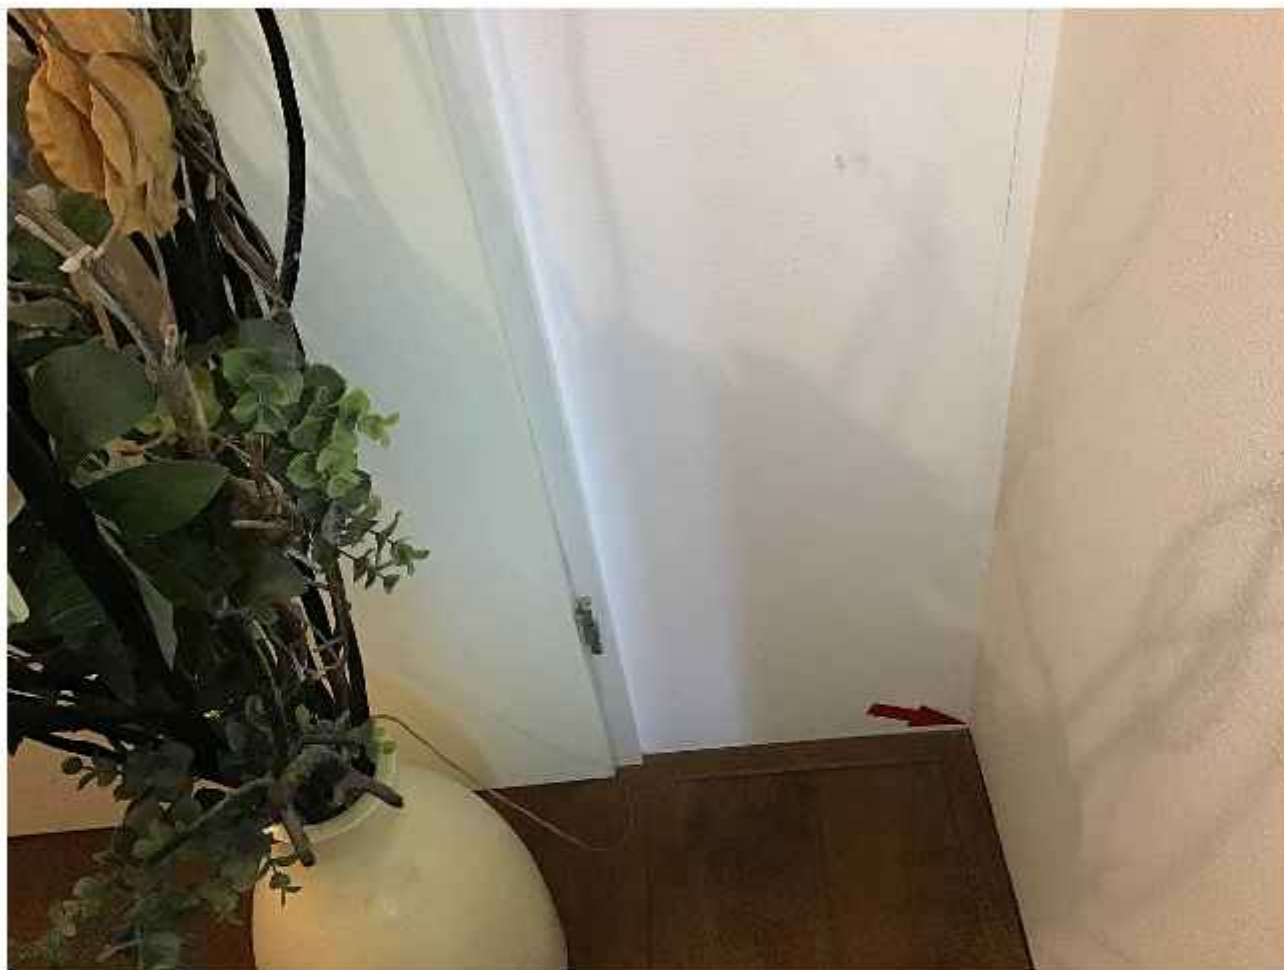
Schade 5

Soort schade	Krimpscheuren
Datum ontstaan schade	Onbekend
Locatie	Binnenkant gebouw
Etage	Begane grond
Vertrek	Hal
Wand/Plafond/Vloer/Anders:	Wand
Nummer	5

Omschrijving	Er is een scheur in het spackwerk zichtbaar met een verticaal verloop. De scheur loopt langs de inwendige hoek van boven naar beneden, is ca. 2,6 m ² lang en heeft een breedte van ca. 0,2 mm. Het oppervlak van het bouwdeel is ca. 5,0 m ² , het bouwdeel is opgebouwd uit een steenachtig materiaal en is afgewerkt met spackwerk.
--------------	--

Is de schade veroorzaakt en/of verergerd door mijnbouw?	Nee
<p>Toelichting:</p> <p>De scheur is op 20 mm uit de aansluiting met de binnenwand ontstaan op de plaats waar een PVC profiel is geplaatst. PVC profielen, als alternatief voor wand- en veerankers, worden toegepast bij aansluitingen van een vloer of wand om een flexibele aansluiting te maken. De scheidingswand moet kunnen bewegen. Doordat het spack- en/ of schilderwerk over het PVC profiel is aangebracht breekt deze los bij het bewegen van de wand/ het plafond en ontstaat er een krimpscheur.</p>

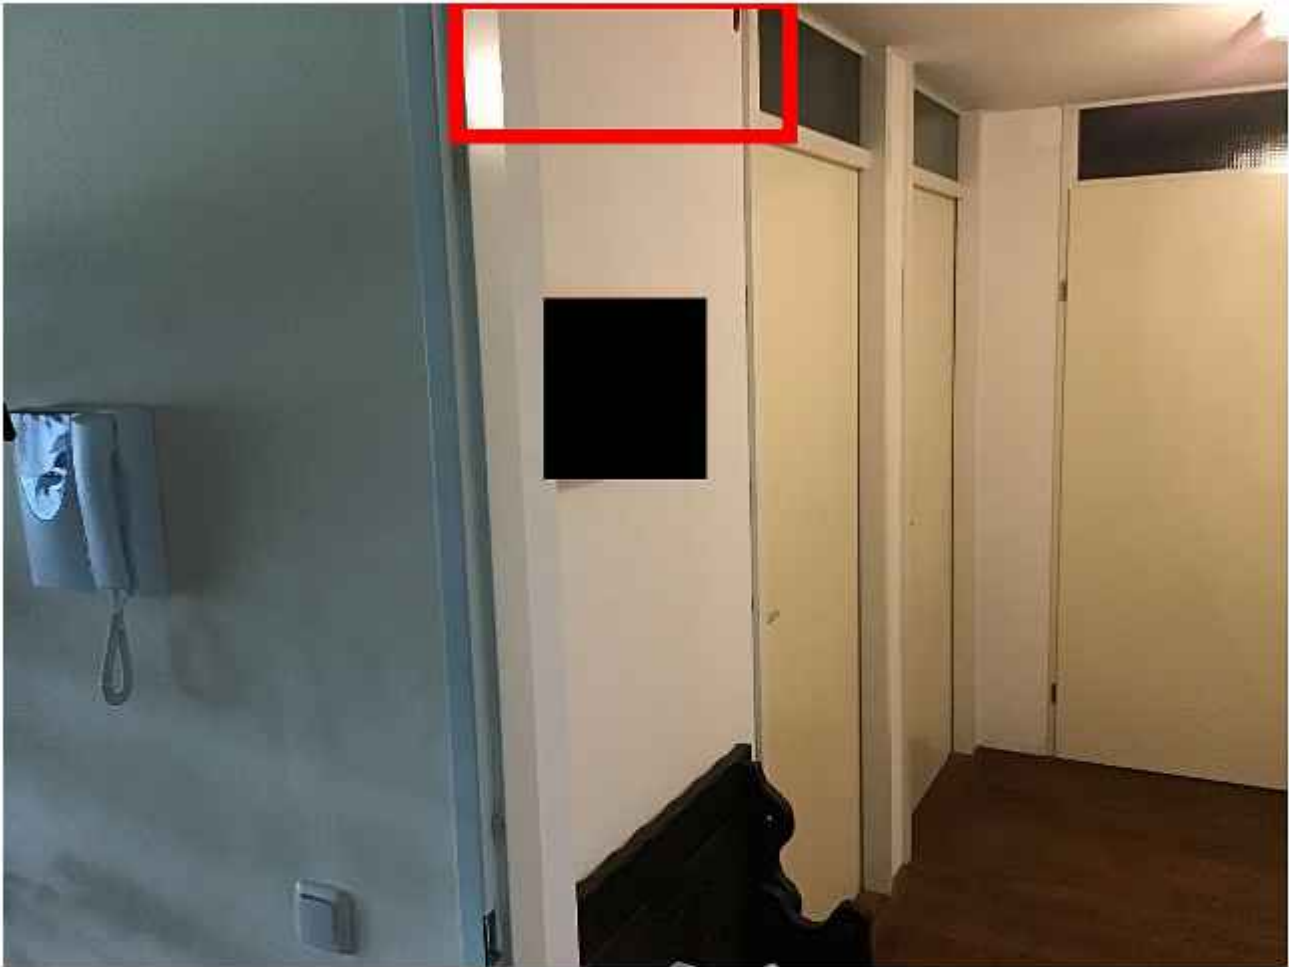
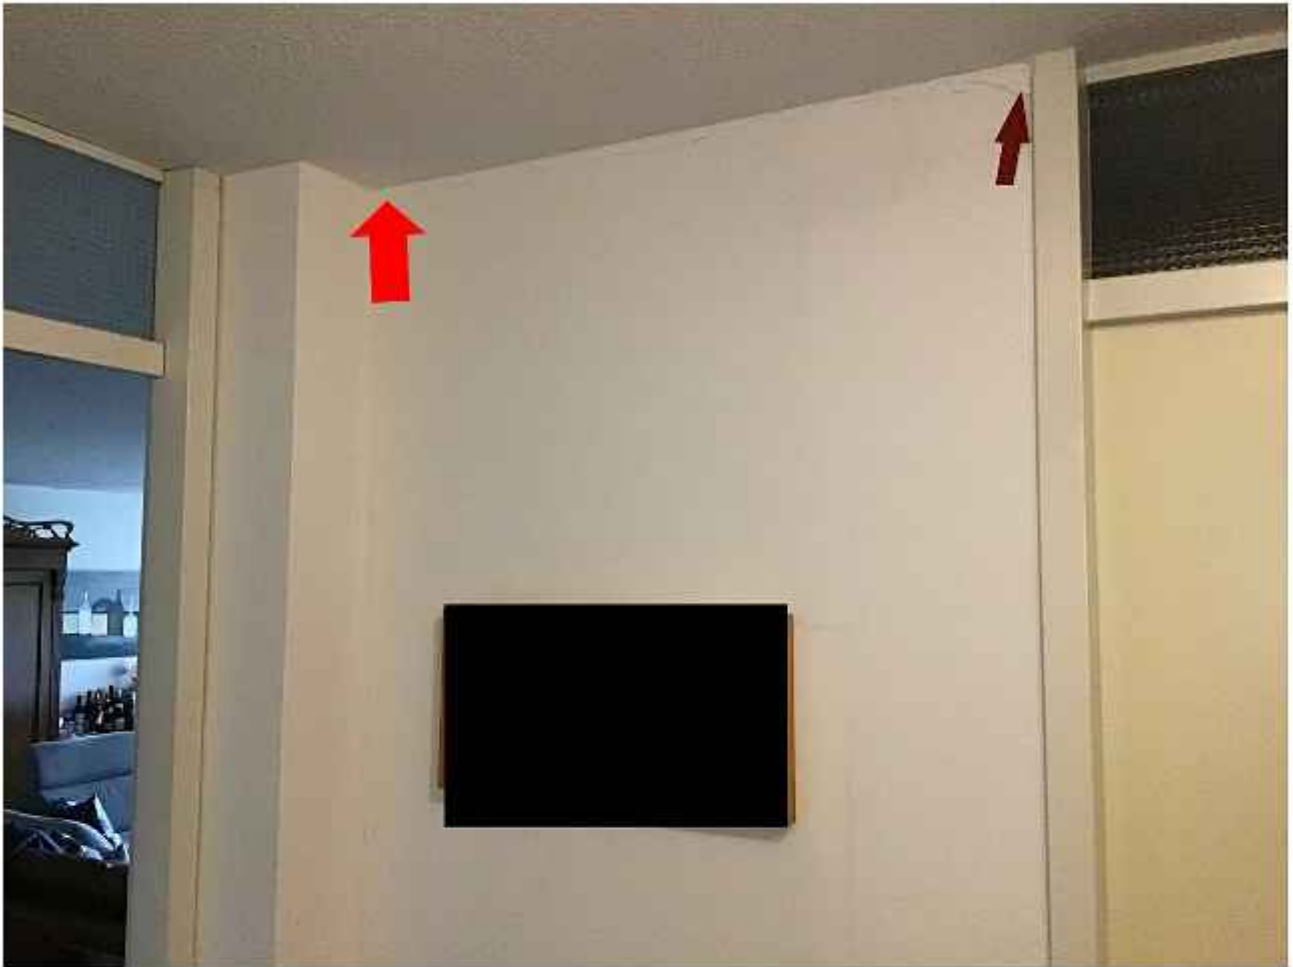
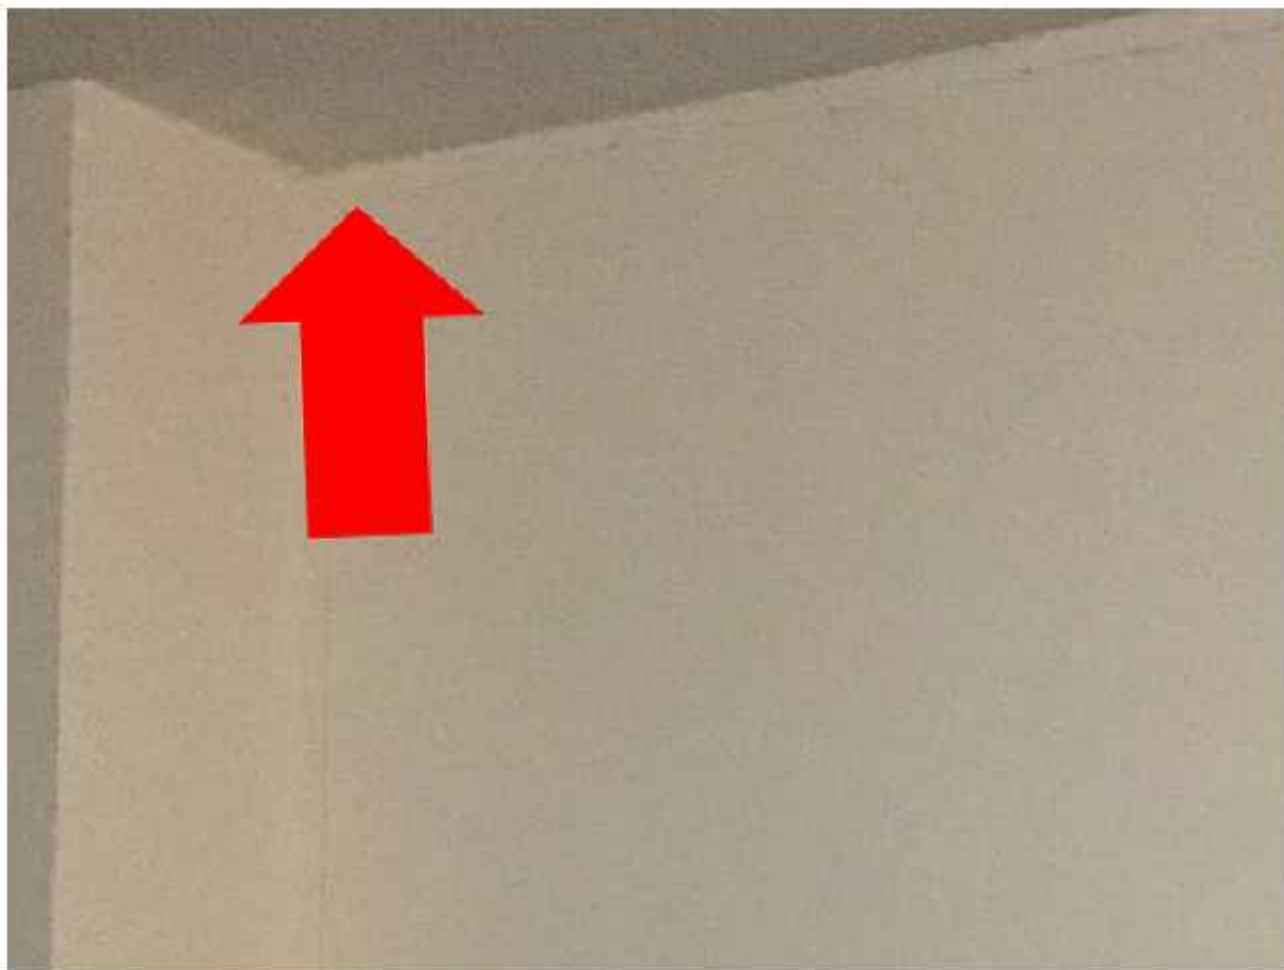
Schade 6

Soort schade	Scheurvorming in binnenmuur
Datum ontstaan schade	Onbekend
Locatie	Binnenkant gebouw
Etage	Begane grond
Vertrek	Hal
Wand/Plafond/Vloer/Anders:	Wand
Nummer	7

Omschrijving	Er is een horizontale scheur in het spackwerk zichtbaar. De scheur loopt in de inwendige hoek van de wand op het plafond, is ca. 1,0 m' lang en heeft een breedte van ca. 0,2 mm. Het oppervlak van het bouwdeel is ca. 8,0 m², het bouwdeel is opgebouwd uit een steenachtig materiaal en is afgewerkt met spackwerk.
--------------	--

Is de schade veroorzaakt en/of verergerd door mijnbouw?	Ja
Toelichting:	
Het ontstaan of de verergering van deze schade door trillingen als gevolg van mijnbouwactiviteiten is niet uit te sluiten.

Reparatie	Aantal	Eenheid	Excl.	Incl.	BTW %
scheuren in binnenstucwerk openkappen/-slijpen	1,0	m1	€ 45,48	€ 55,03	21
scheuren dichtzetten met een 2-componenten mortel, wapeningsweefsel en herstel	1,0	m1	€ 157,50	€ 171,68	9
nieuw spack wanden - reeds gerekend bij vorige schade	0,0	st	€ 0,00	€ 0,00	0
installaties - reeds gerekend bij een andere schade	0,0	st	€ 0,00	€ 0,00	0
Totaal schadebedrag:			€ 202,98	€ 226,71

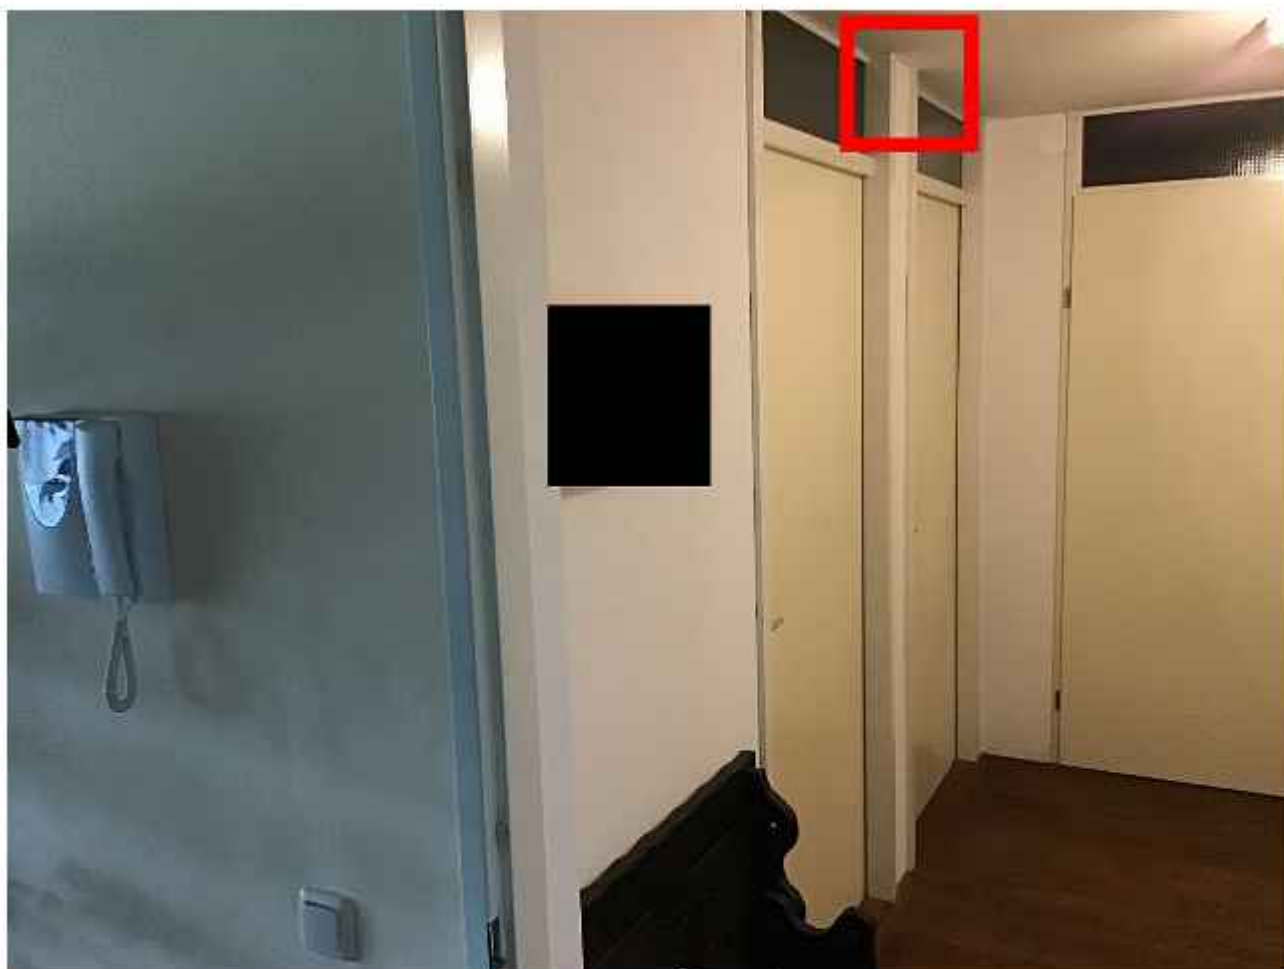
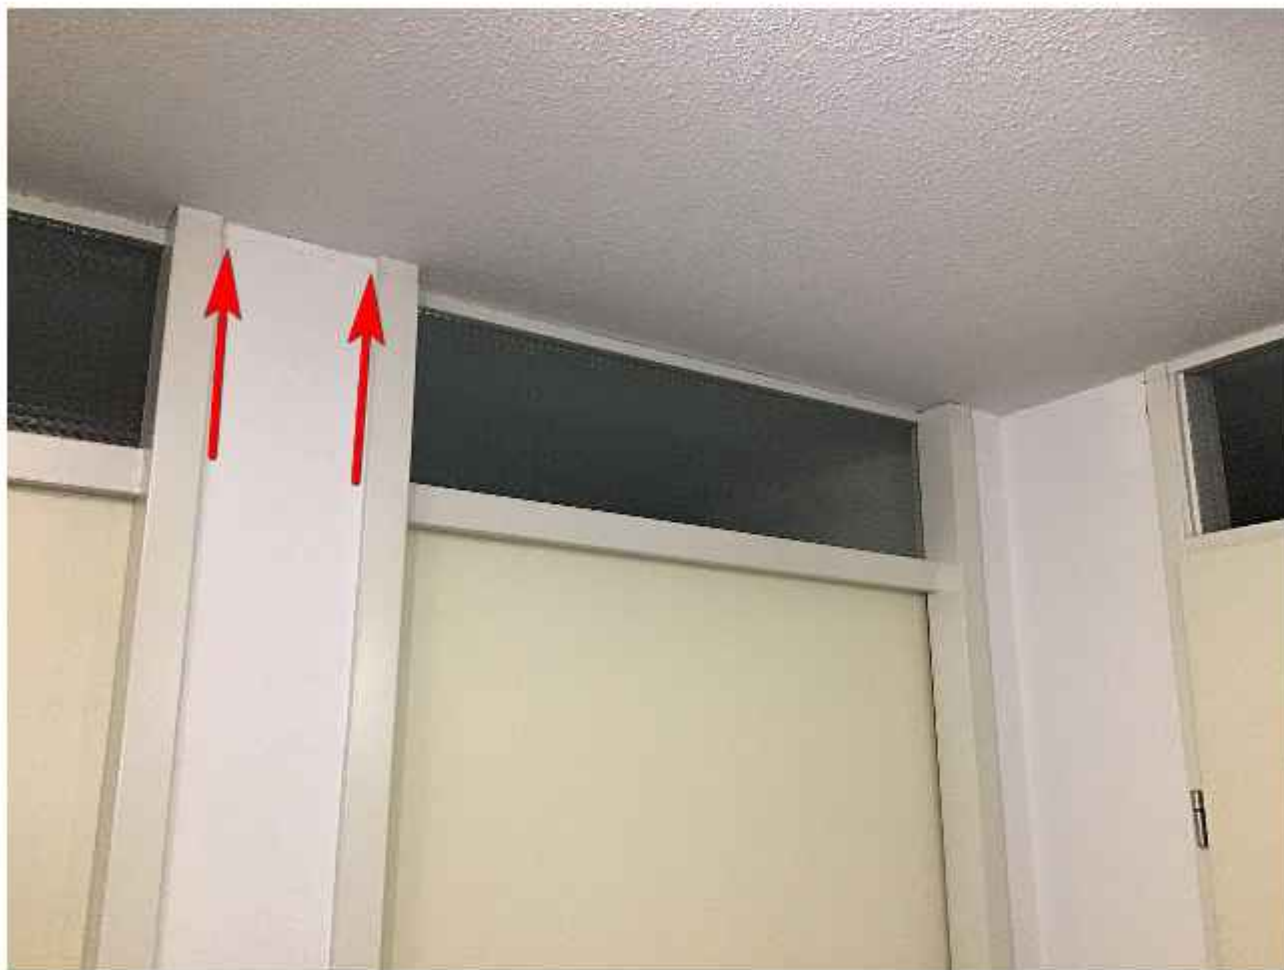
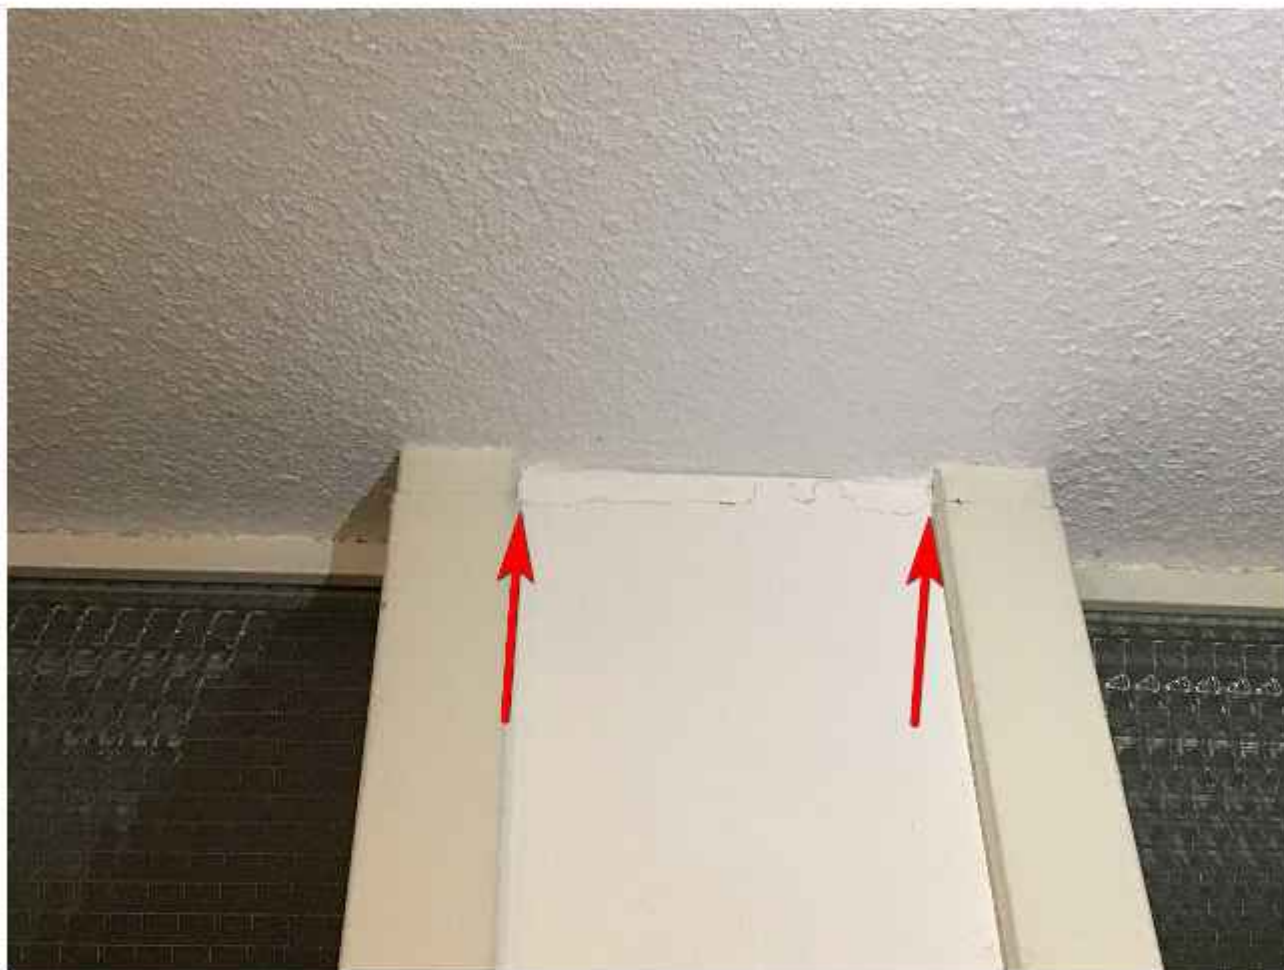
Schade 7

Soort schade	Scheurvorming in binnenmuur
Datum ontstaan schade	Onbekend
Locatie	Binnenkant gebouw
Etage	Begane grond
Vertrek	Hal
Wand/Plafond/Vloer/Anders:	Wand
Nummer	7

Omschrijving	Er is een horizontale scheur in het spackwerk zichtbaar. De scheur loopt tussen de deurkozijn van links naar rechts, is ca. 0,2 m' lang en heeft een breedte van ca. 0,2 mm. Het oppervlak van het bouwdeel is ca. 8,0 m², het bouwdeel is opgebouwd uit een steenachtig materiaal en is afgewerkt met spackwerk.
--------------	---

Is de schade veroorzaakt en/of verergerd door mijnbouw?	Ja
Toelichting:	
Het ontstaan of de verergering van deze schade door trillingen als gevolg van mijnbouwactiviteiten is niet uit te sluiten.

Reparatie	Aantal	Eenheid	Excl.	Incl.	BTW %
scheuren in binnenstucwerk openkappen/-slijpen	0,2	m1	€ 9,10	€ 11,01	21
scheuren dichtzetten met een 2-componenten mortel, wapeningsweefsel en herstel	0,2	m1	€ 31,50	€ 34,34	9
nieuw spack wanden - reeds gerekend bij vorige schade	0,0	st	€ 0,00	€ 0,00	0
installaties - reeds gerekend bij een andere schade	0,0	st	€ 0,00	€ 0,00	0
Totaal schadebedrag:			€ 40,60	€ 45,34
