ADVIESRAPPORT

Uitgebracht aan het Instituut
Mijnbouwschade Groningen

Aanvrager	H. Nijdam
Zaaknummer	AS19523183
Datum inspectie	15-06-2020
Datum rapport	03-07-2020

Naam aanvrager:	H. Nijdam
Adres:	Noorderkroonstraat 129 9742XP Groningen

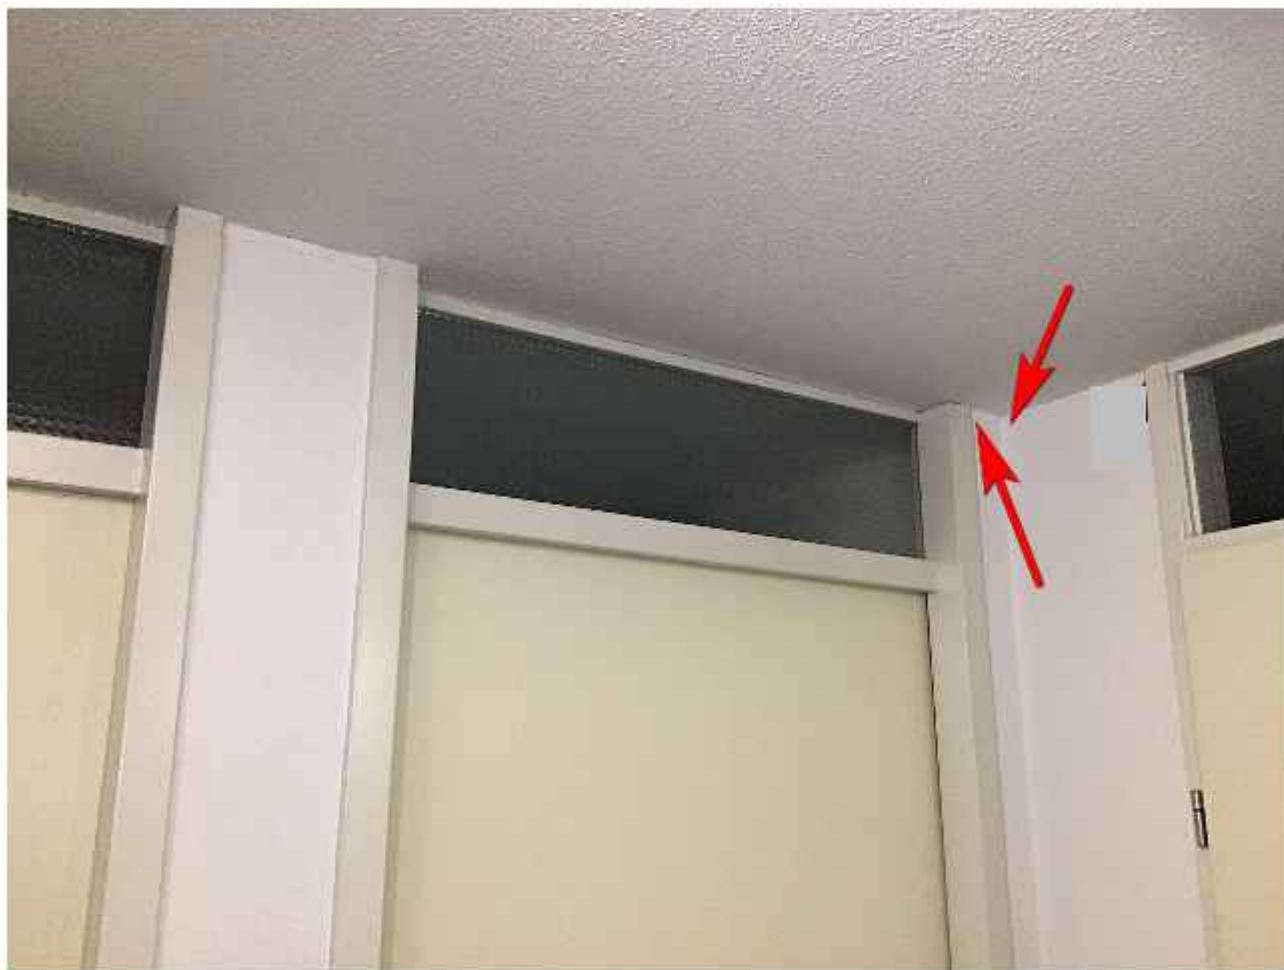
Schade 8

Soort schade	Scheurvorming in binnenmuur
Datum ontstaan schade	Onbekend
Locatie	Binnenkant gebouw
Etage	Begane grond
Vertrek	Hal
Wand/Plafond/Vloer/Anders:	Wand
Nummer	7

Omschrijving	Er is een horizontale scheur in het spackwerk zichtbaar. De scheur loopt langs de aansluiting van de wand op het plafond, is ca. 0,1 m ¹ lang en heeft een breedte van ca. 0,2 mm. Het oppervlak van het bouwdeel is ca. 7,0 m ² , het bouwdeel is opgebouwd uit een steenachtig materiaal en is afgewerkt met spackwerk.
--------------	---

Is de schade veroorzaakt en/of verergerd door mijnbouw?	Ja
Toelichting:	
Het ontstaan of de verergering van deze schade door trillingen als gevolg van mijnbouwactiviteiten is niet uit te sluiten.

Reparatie	Aantal	Eenheid	Excl.	Incl.	BTW %
scheuren in binnenstucwerk openkappen/-slijpen	0,1	m1	€ 4,55	€ 5,50	21
scheuren dichtzetten met een 2-componenten mortel, wapeningsweefsel en herstel	0,1	m1	€ 15,75	€ 17,17	9
nieuw spack wanden - reeds gerekend bij vorige schade	0,0	st	€ 0,00	€ 0,00	0
installaties - reeds gerekend bij een andere schade	0,0	st	€ 0,00	€ 0,00	0
Totaal schadebedrag:			€ 20,30	€ 22,67

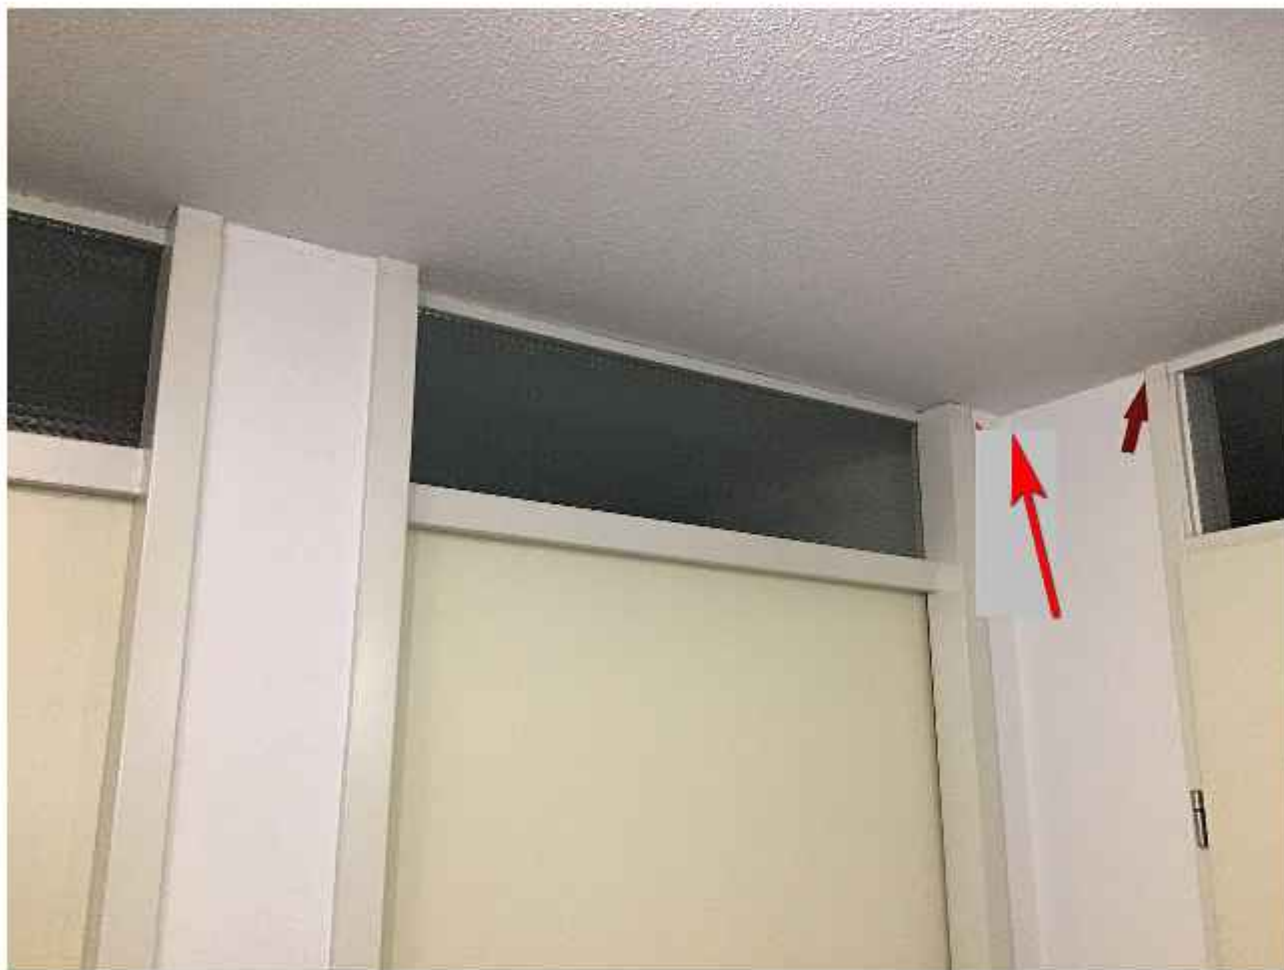
Schade 9

Soort schade	Scheurvorming in binnenmuur
Datum ontstaan schade	Onbekend
Locatie	Binnenkant gebouw
Etage	Begane grond
Vertrek	Hal
Wand/Plafond/Vloer/Anders:	Wand
Nummer	8

Omschrijving	Er is een horizontale scheur in het spackwerk zichtbaar. De scheur loopt langs de aansluiting van de wand op het plafond door tot het deurkozijn, is ca. 0,2 m ¹ lang en heeft een breedte van ca. 0,2 mm. Het oppervlak van het bouwdeel is ca. 7,0 m ² , het bouwdeel is opgebouwd uit een steenachtig materiaal en is afgewerkt met spackwerk.
--------------	---

Is de schade veroorzaakt en/of verergerd door mijnbouw?	Ja
Toelichting:	
Het ontstaan of de verergering van deze schade door trillingen als gevolg van mijnbouwactiviteiten is niet uit te sluiten.

Reparatie	Aantal	Eenheid	Excl.	Incl.	BTW %
scheuren in binnenstucwerk openkappen/-slijpen	0,2	m1	€ 9,10	€ 11,01	21
scheuren dichtzetten met een 2-componenten mortel, wapeningsweefsel en herstel	0,2	m1	€ 31,50	€ 34,34	9
nieuw spack wanden - reeds gerekend bij vorige schade	0,0	st	€ 0,00	€ 0,00	0
installaties - reeds gerekend bij een andere schade	0,0	st	€ 0,00	€ 0,00	0
Totaal schadebedrag:			€ 40,60	€ 45,34

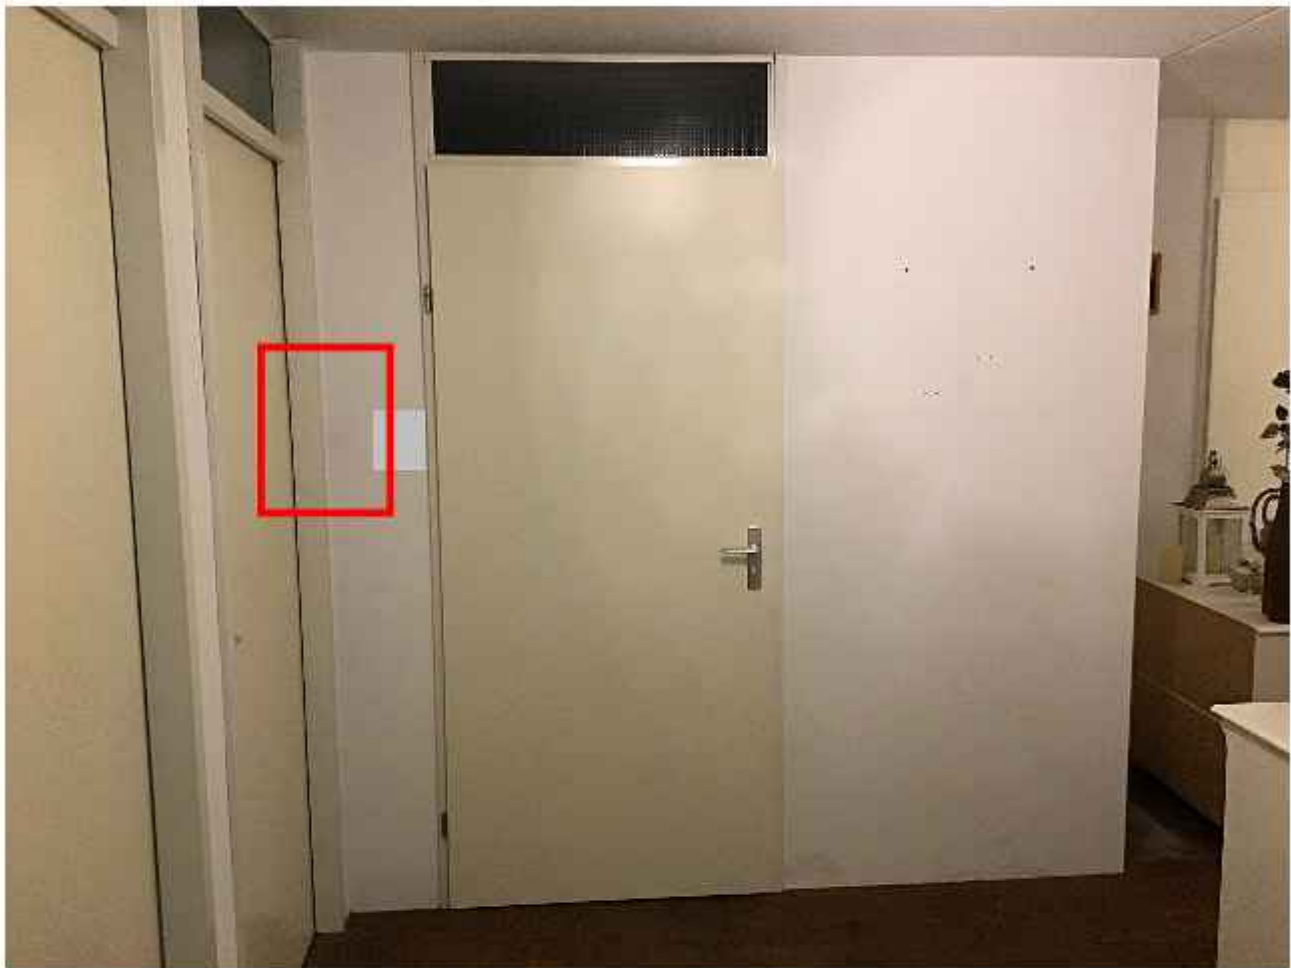
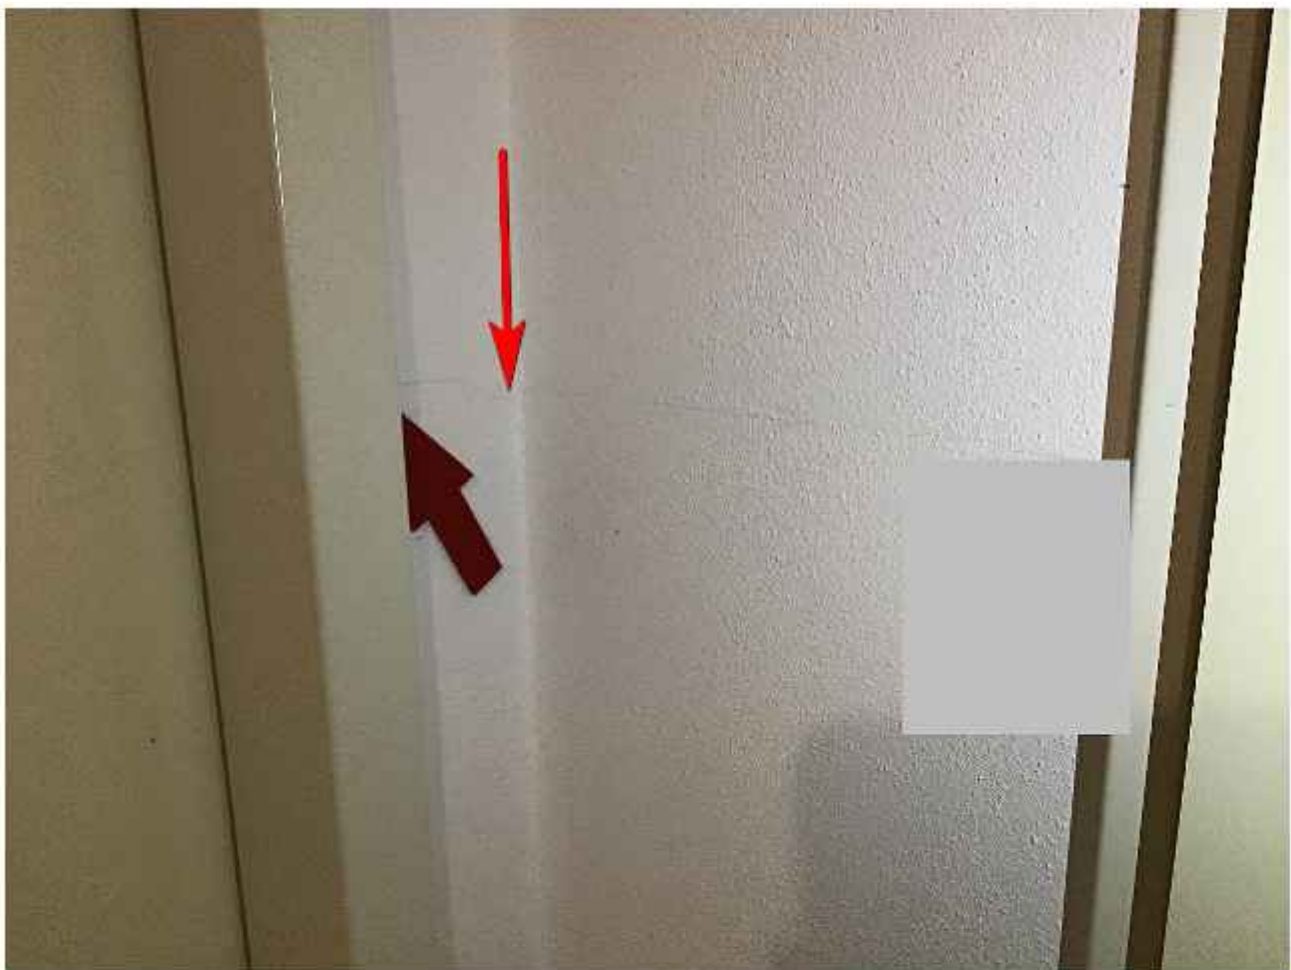
Schade 10

Soort schade	Scheurvorming in binnenmuur
Datum ontstaan schade	Onbekend
Locatie	Binnenkant gebouw
Etage	Begane grond
Vertrek	Hal
Wand/Plafond/Vloer/Anders:	Wand
Nummer	7

Omschrijving	Er is een horizontale scheur in het spackwerk zichtbaar. De scheur loopt van het deurkozijn naar de inwendige hoek, is ca. 0,1 m ³ lang en heeft een breedte van ca. 0,2 mm. Het oppervlak van het bouwdeel is ca. 7,0 m ² , het bouwdeel is opgebouwd uit een steenachtig materiaal en is afgewerkt met spackwerk.
--------------	---

Is de schade veroorzaakt en/of verergerd door mijnbouw?	Ja
Toelichting:	
Het ontstaan of de verergering van deze schade door trillingen als gevolg van mijnbouwactiviteiten is niet uit te sluiten.

Reparatie	Aantal	Eenheid	Excl.	Incl.	BTW %
scheuren in binnenstucwerk openkappen/-slijpen	0,1	m1	€ 4,55	€ 5,50	21
scheuren dichtzetten met een 2-componenten mortel, wapeningsweefsel en herstel	0,1	m1	€ 15,75	€ 17,17	9
nieuw spack wanden - reeds gerekend bij vorige schade	0,0	st	€ 0,00	€ 0,00	0
installaties - reeds gerekend bij een andere schade	0,0	st	€ 0,00	€ 0,00	0
Totaal schadebedrag:			€ 20,30	€ 22,67

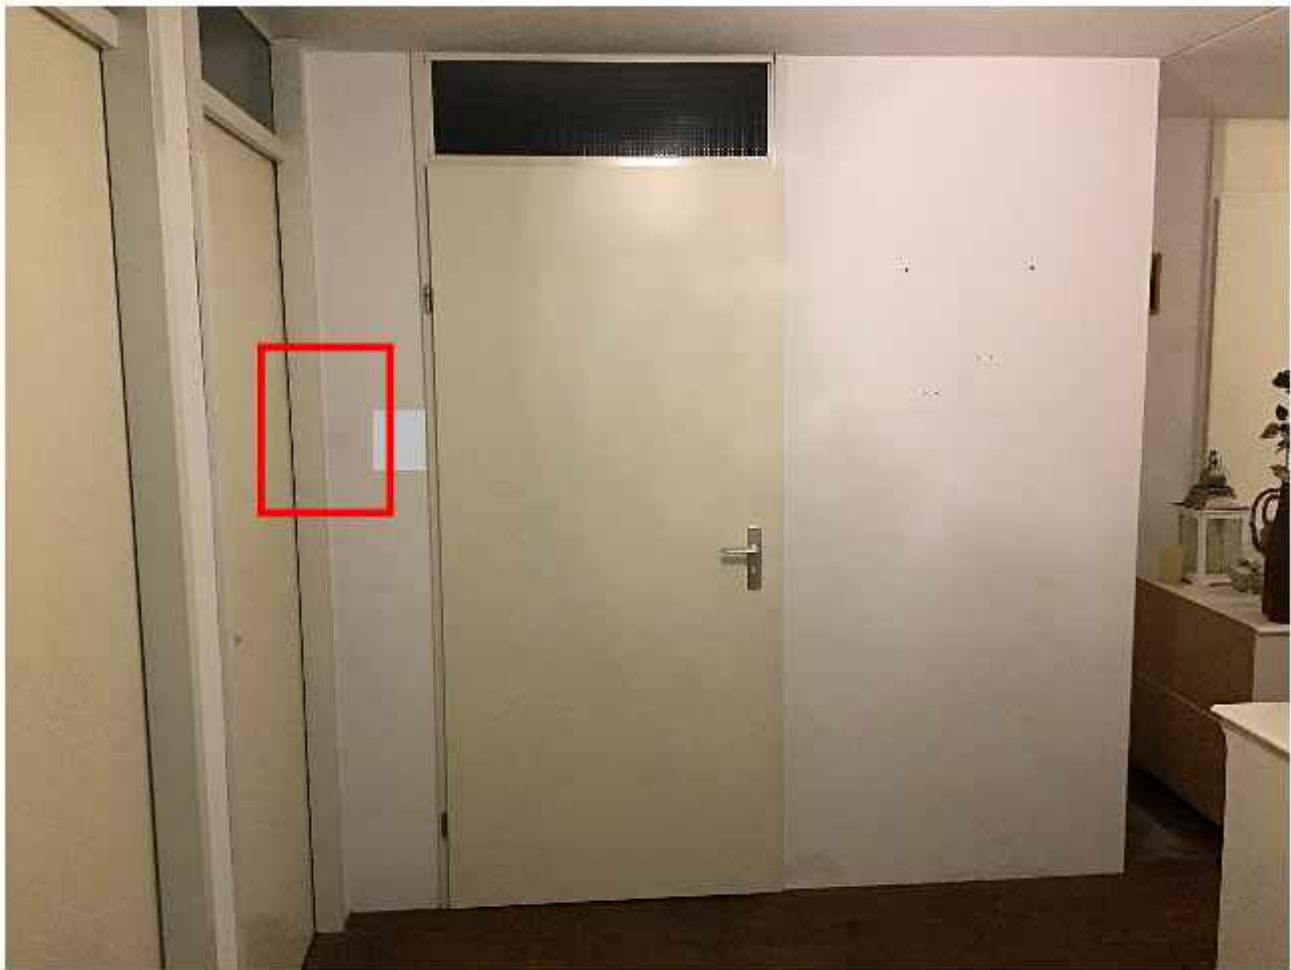
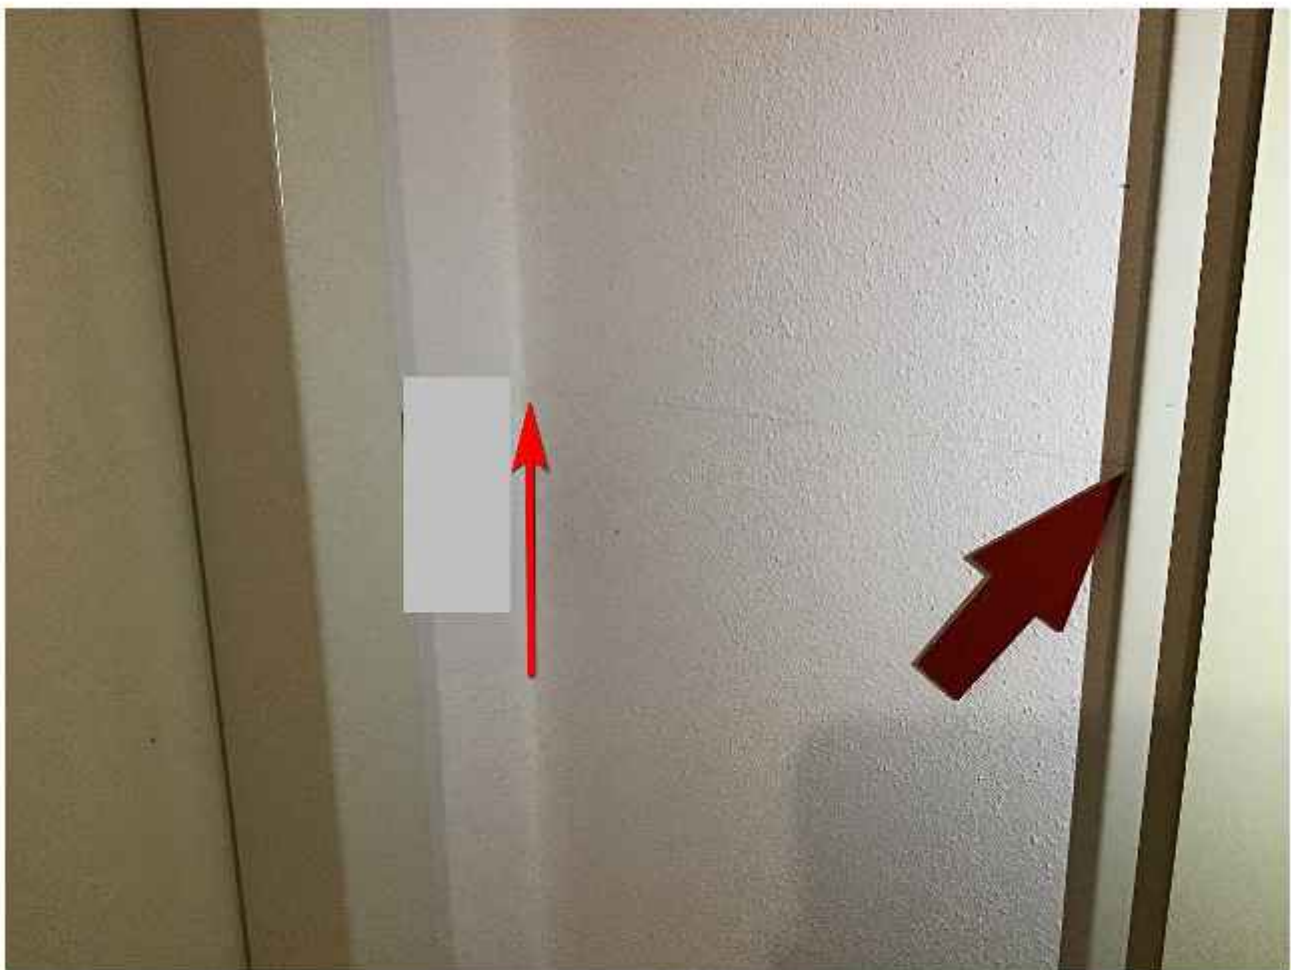
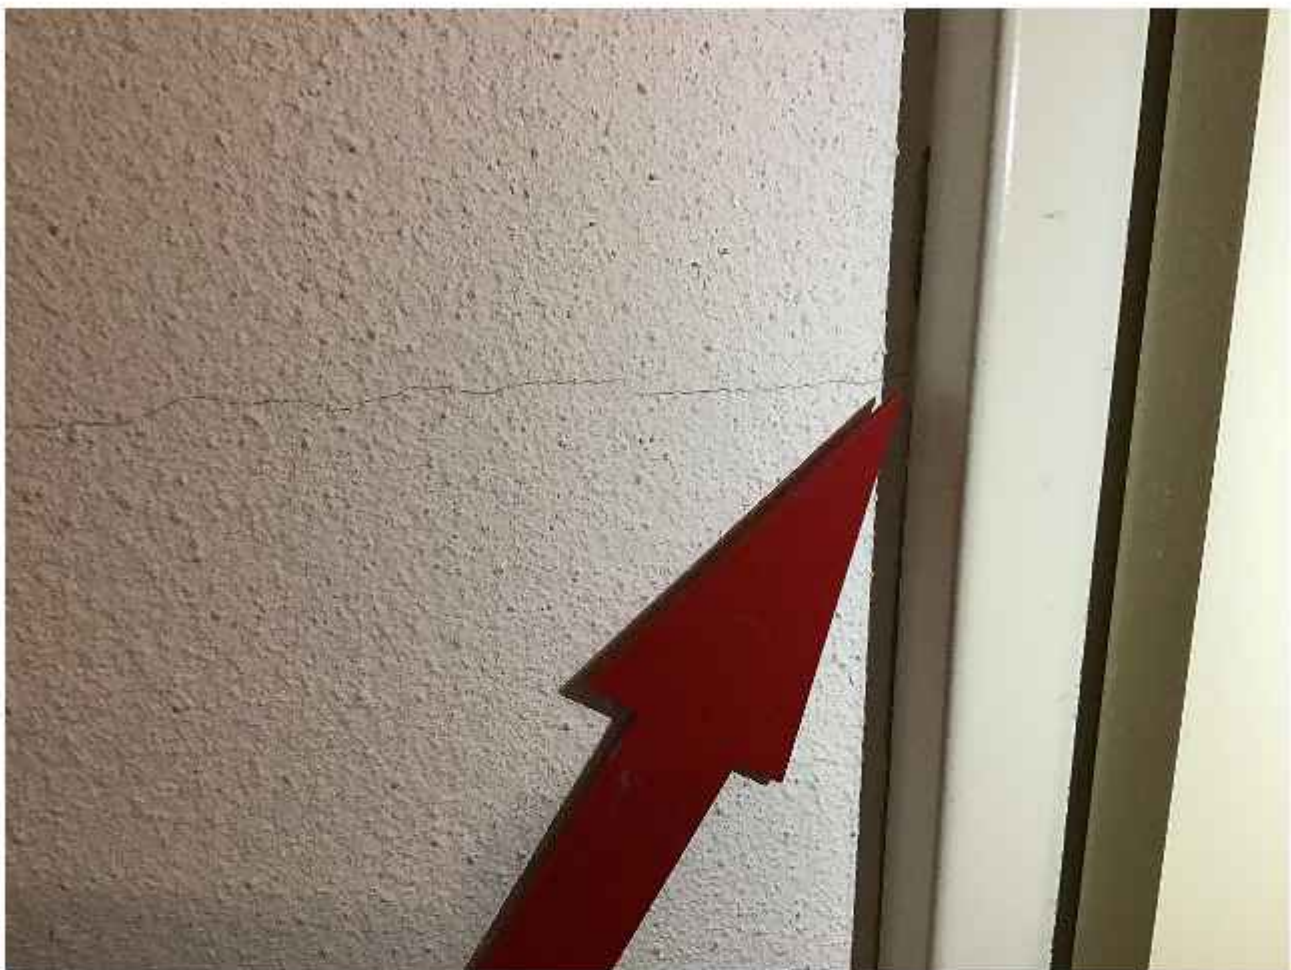
Schade 11

Soort schade	Scheurvorming in binnenmuur
Datum ontstaan schade	Onbekend
Locatie	Binnenkant gebouw
Etage	Begane grond
Vertrek	Hal
Wand/Plafond/Vloer/Anders:	Wand
Nummer	8

Omschrijving	Er is een horizontale scheur in het spackwerk zichtbaar. De scheur loopt van de inwendige hoek tot het deurkozijn, is ca. 0,2 m ¹ lang en heeft een breedte van ca. 0,2 mm. Het oppervlak van het bouwdeel is ca. 7,0 m ² , het bouwdeel is opgebouwd uit een steenachtig materiaal en is afgewerkt met spackwerk.
--------------	--

Is de schade veroorzaakt en/of verergerd door mijnbouw?	Ja
Toelichting:	
Het ontstaan of de verergering van deze schade door trillingen als gevolg van mijnbouwactiviteiten is niet uit te sluiten.

Reparatie	Aantal	Eenheid	Excl.	Incl.	BTW %
scheuren in binnenstucwerk openkappen/-slijpen	0,2	m1	€ 9,10	€ 11,01	21
scheuren dichtzetten met een 2-componenten mortel, wapeningsweefsel en herstel	0,2	m1	€ 31,50	€ 34,34	9
nieuw spack wanden - reeds gerekend bij vorige schade	0,0	st	€ 0,00	€ 0,00	0
installaties - reeds gerekend bij een andere schade	0,0	st	€ 0,00	€ 0,00	0
Totaal schadebedrag:			€ 40,60	€ 45,34

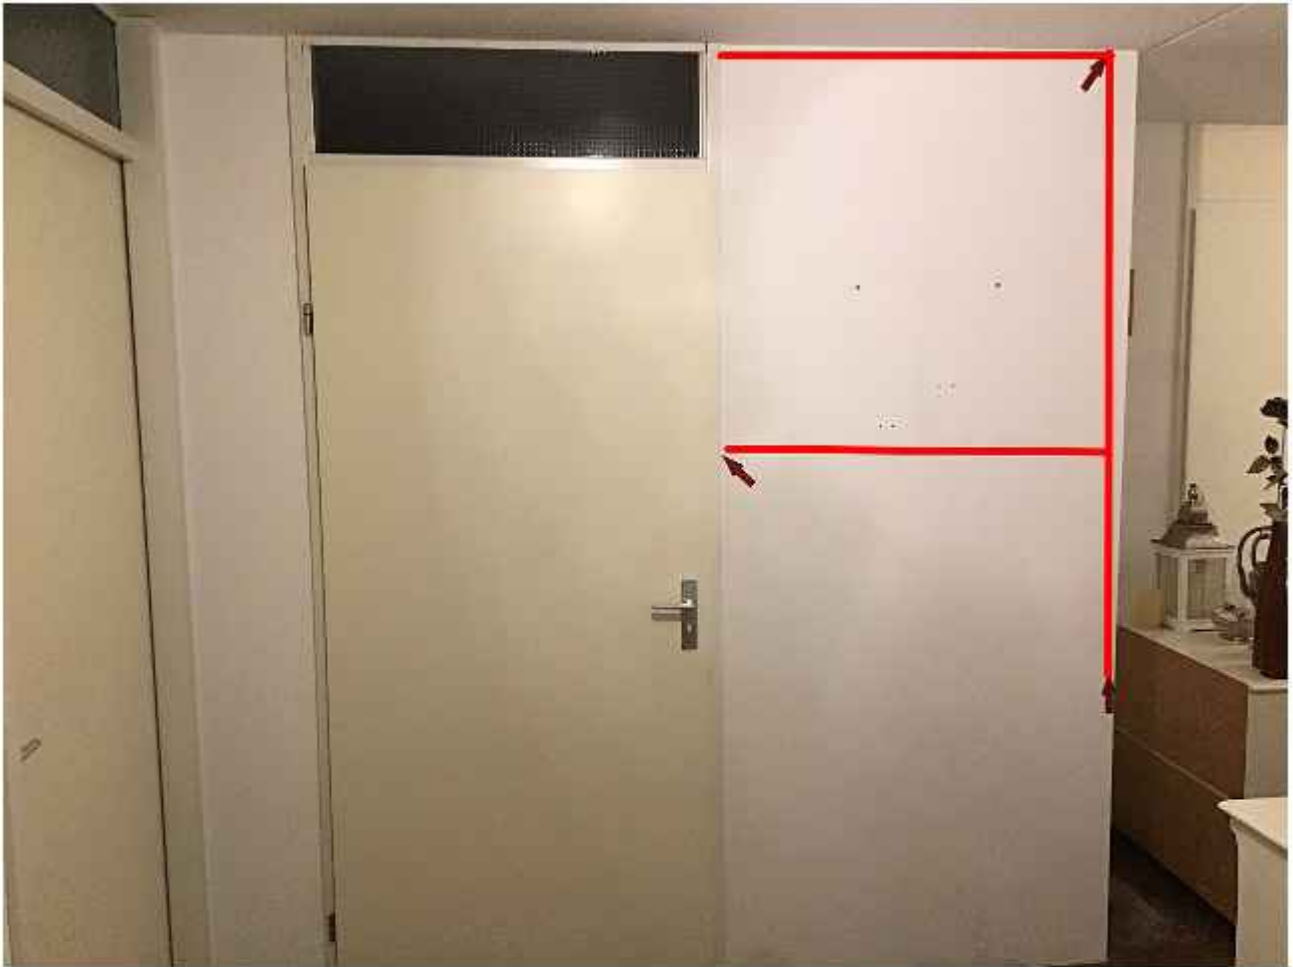
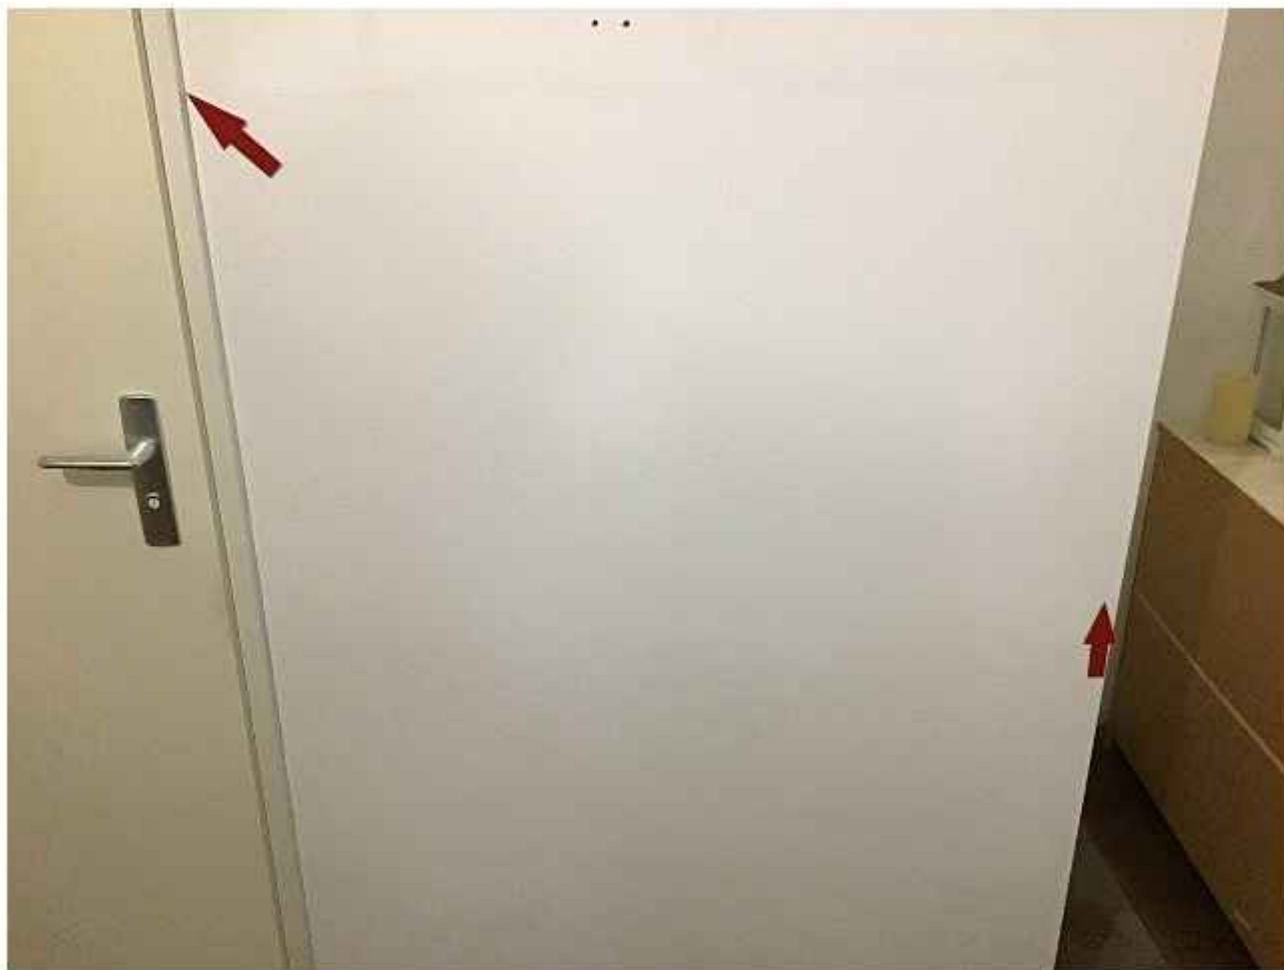
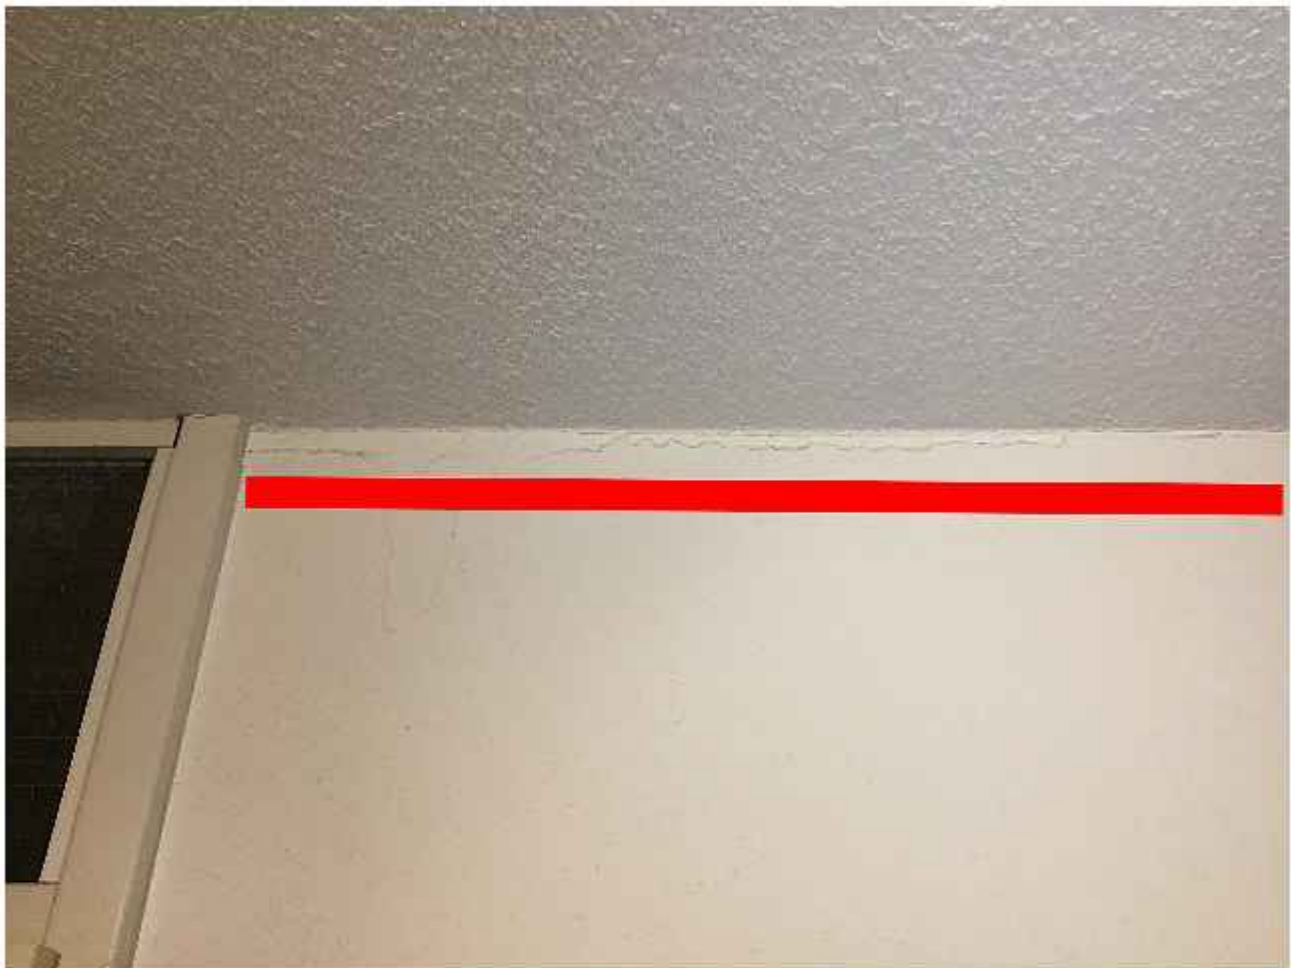
Schade 12

Soort schade	Scheurvorming in binnenmuur
Datum ontstaan schade	Onbekend
Locatie	Binnenkant gebouw
Etage	Begane grond
Vertrek	Hal
Wand/Plafond/Vloer/Anders:	Wand
Nummer	8
