# Asbestinventarisatetest

Oude Baan 690, 3630 Maasmechelen

Eindconclusie:

**Asbestveilig** (maar mogelijk niet asbestvrij)

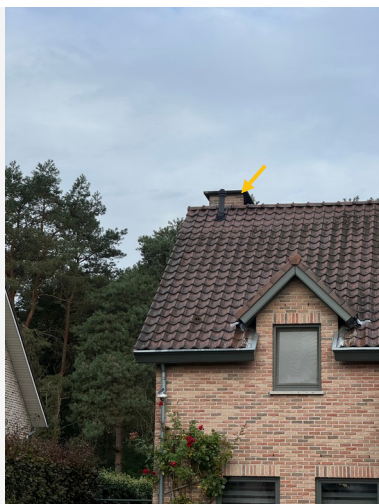
Situeringsfoto

#### Tijdelijke beperking

**Reden:** Het te onderzoeken materiaal situeert zich hoger dan 3,50 m te rekenen vanaf een veilige ondergrond

**Uitleg van de asbestdeskundige:** De schoorsteen kan niet veilig onderzocht worden zonder gebruik te maken van een hoogwerker (niet in kader van dit asbest attest)

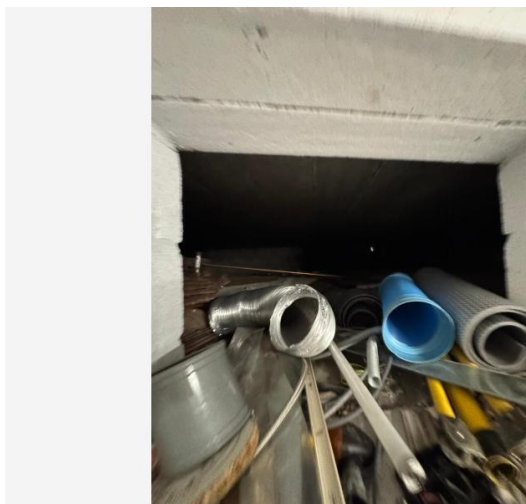
Situeringfoto

#### Permanente beperking

**Reden:** Er is geen volledige risicobeoordeling mogelijk

**Uitleg van de asbestdeskundige:** De kruipkelder is lager dan 1.5m; zodoende niet toegankelijk voor een volledige risicobeoordeling

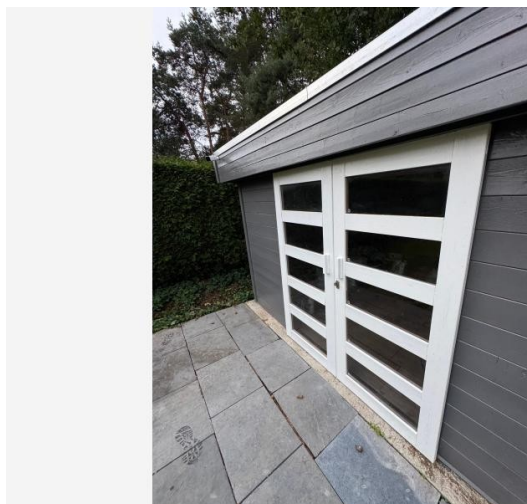
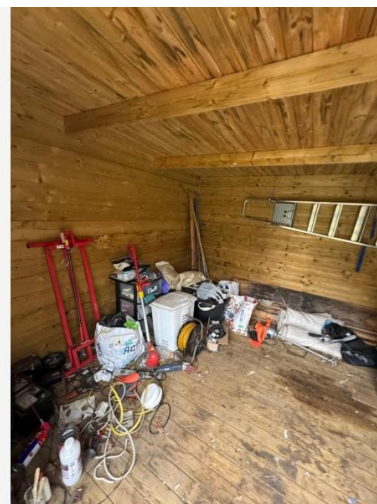
In het tuinhuis werden geen waarneembare asbestverdachte materialen aangetroffen.

| Basis voor advies | De asbestdeskundige beoordeelt het materiaal als niet-asbestverdacht. |

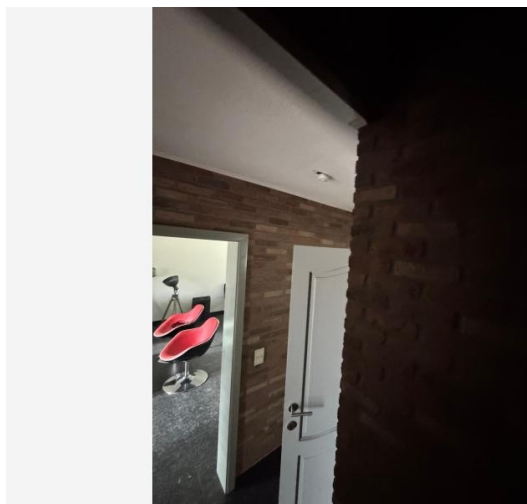
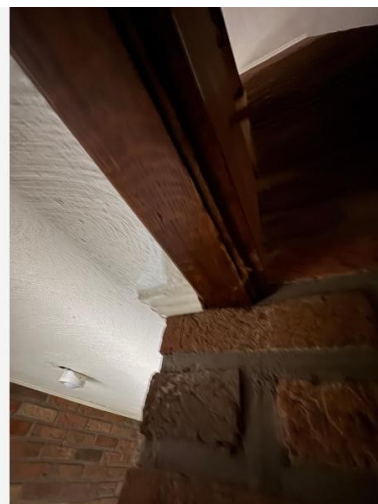
Geen asbest

| # | Type | Referentie | Resultaat |
|---|---|---|---|
| 4.1 | Mengmonster | #2 Pleisterwerk plafond | Geen asbest |

| Opmerking | Beperkt tot 3 monsters gezien geen massief pleisterwerk in stookruimte |

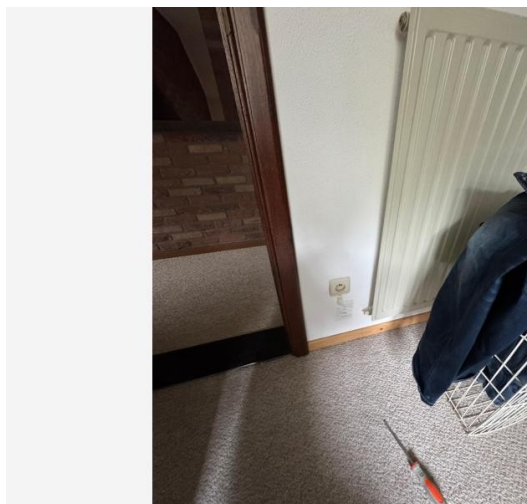
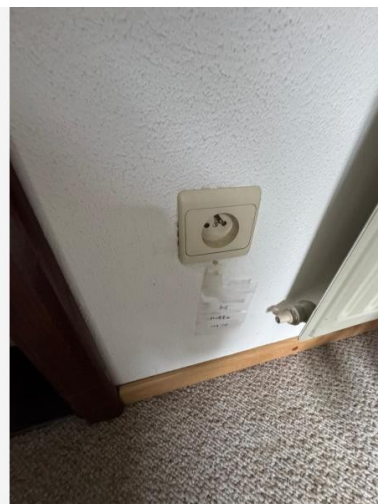
Geen asbest

| # | Type | Referentie | Resultaat |
|---|---|---|---|
| 5.1 | Mengmonster | #1 Pleisterwerk muren | Geen asbest |

| Opmerking | Beperkt tot 2 monsters gezien stookruimte geen massief pleisterwerk heeft en geen vochtige ruimte met massief pleisterwerk |

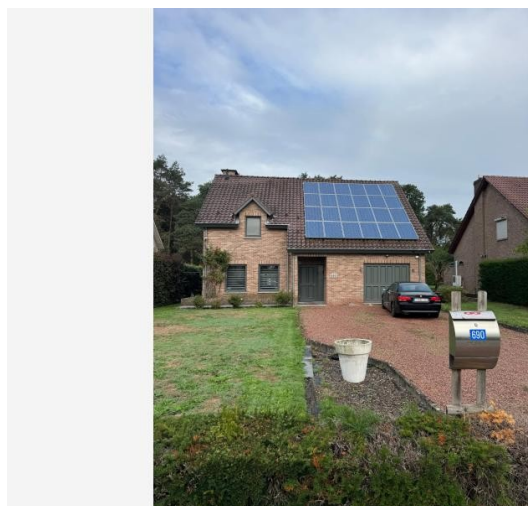
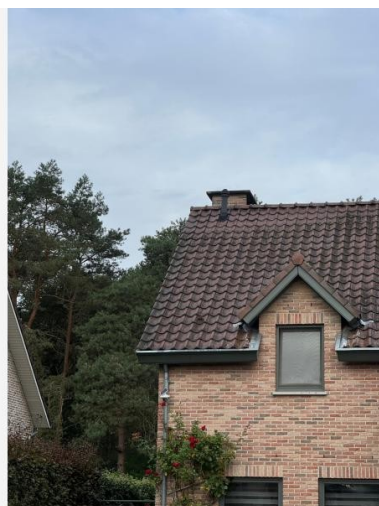
### Fiche 6: Dakbedekking zadeldak

| Beschrijving | Notitie | Terug te vinden op plannen |
|---|---|---|
| Fiche 6: Dakbedekking zadeldak | Betreft niet-asbestverdachte keramische dakpannen | Plan 1.12: Dak |

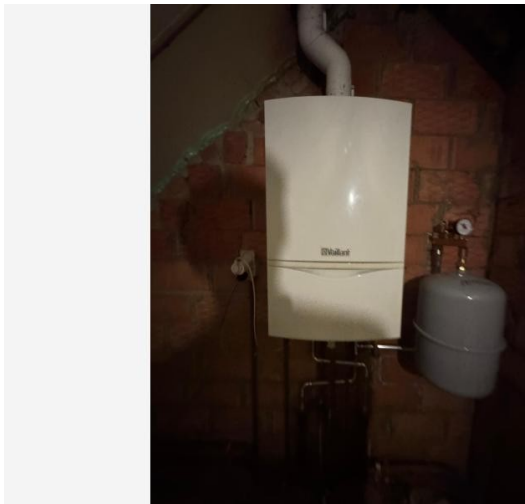
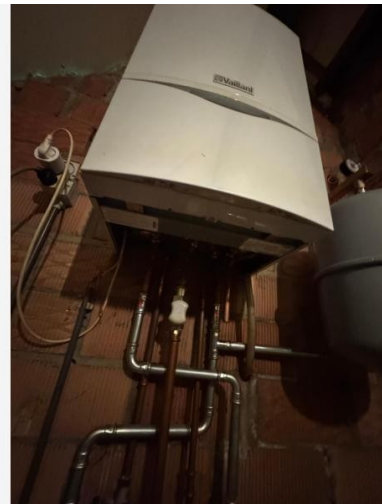
## Fiche 7: Stookketel

| Beschrijving | Notitie | Terug te vinden op plannen |
|---|---|---|
| Fiche 7: Stookketel | Geen asbestverdachte toepassingen aan of rond de ketel aangetroffen; ketel is bovendien recent; model: Vaillant Ecotec Plus | Plan 1.11: Zolder +2 |

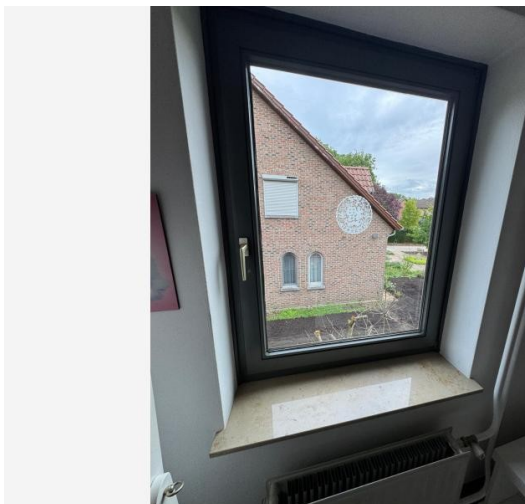
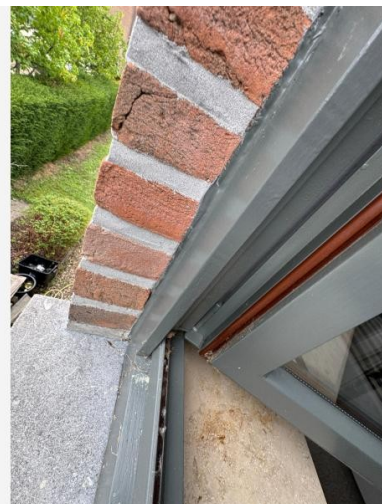
## Fiche 8: Afdichtingsmateriaal aan schrijnwerk

| Beschrijving | Notitie | Terug te vinden op plannen |
|---|---|---|
| Fiche 8: Afdichtingsmateriaal aan schrijnwerk | Zowel tussen frame en glas als tussen frame en gevel | Plan 1.5: Gelijkvloers 0 (muren)<br>Plan 1.9: Verdieping +1 (muren) |

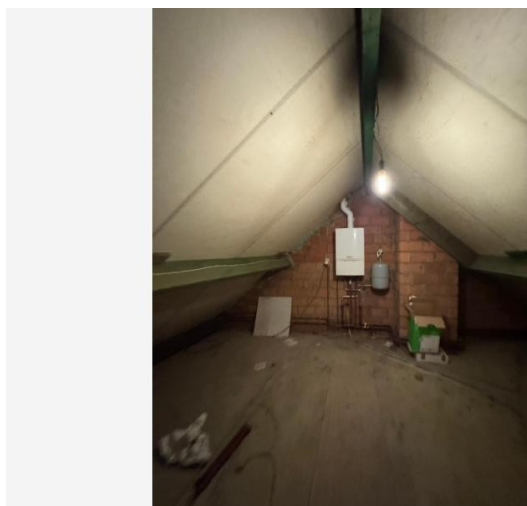
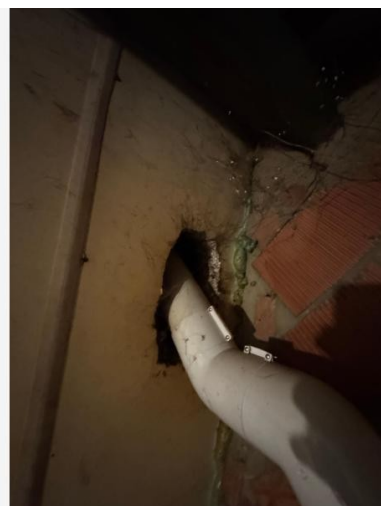
### Fiche 9: Materialen onder de dakbedekking

| Beschrijving | Notitie | Terug te vinden op plannen |
|---|---|---|
| Fiche 9: Materialen onder de dakbedekking | De materialen onder de dakbedekking kunnen niet vastgesteld worden zonder aanvullend (destructief) onderzoek, niet in het kader van dit asbest attest; via zolder enkel isomo isolatieplaten te zien; niet mogelijk om onder dakpan te kijken | Plan 1.12: Dak |
