Meerjarenonderhoudsplan

90862-2021 • VvE B.Kochstr-Bertelmanpln,Bertelmanstr-Des Presstr-
P.Lastmkd

Bernard Kochstraat 13-23, Bertelmanplein 1-13, Bertelmanstraat 1-33, Des
Presstraat 20-30 en Pieter Lastmankade 43-70
Amsterdam

Inspecteur J. Meijers
Inspectiedatum 27-9-2021

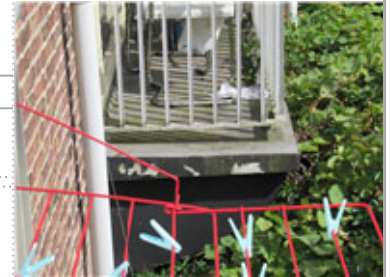
Conditie 5
4645 Buitenschilderwerk steenachtige ondergrond balkons onderzijde

Achtergevel

B11EM05 Afbladderen

Ernstig	3	4	5	
---------	---	---	---	--

Activiteit:	2023	Hvh	Totaal
Herstellen		1,00 pst	€ 1.978
Onthechting, afbladderen, verfsysteem,dikte kanten, plafonds

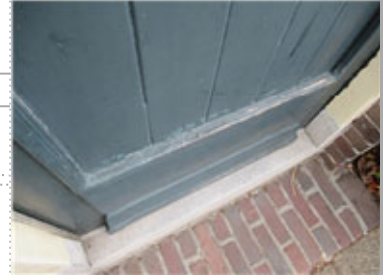
3131 Buitendeur hout

Bernard Kochstraat,
 B7SC03 Openstaande naden

Ernst	Intensiteit	Omvang	Conditie	Risico/prioriteit
Serieus	3	4	4

Activiteit:	2023	Hvh	Totaal
Herstellen		1,00 pst	€ 4.840
Scheurvorming, mechanische beschadigingen

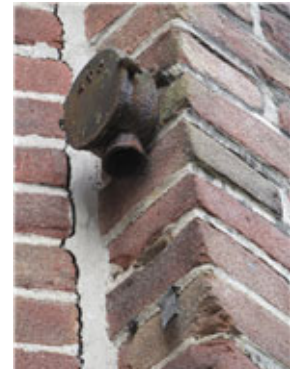
2110 Gevelconstructie metselwerk

voorgevel en achtergevel
 B2SM04 Erosie, verwerking, verzanding

Ernst	Intensiteit	Omvang	Conditie	Risico/prioriteit
Serieus	2	2	1

Aan de voor en achtergevel komen meerdere verroeste schroeven/spijkers tegen, deze geheel verwijderen gaten dicht zetten op kleur gemaakte mortel.

Activiteit:	2023	Hvh	Totaal
Herstellen		1,00 pst	€ 989

Gelijktijdig met schilderwerk uitvoeren inverband met bereikbaarheidskosten

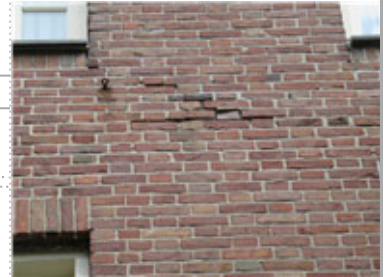
2110 Gevelconstructie metselwerk

Voorgevel

B2EB05 Kruip krimp, thermische werking

Ernstig	2	2	2	
---------	---	---	---	--

Op diversen plekken in de gevel zijn zittings scheuren zichtbaar, stenen op nieuw inboeten en herstellen. Wapeningstaven aanbrengen.

Activiteit:	2023	Hvh	Totaal
Herstellen		1,00 pst	€ 4.235

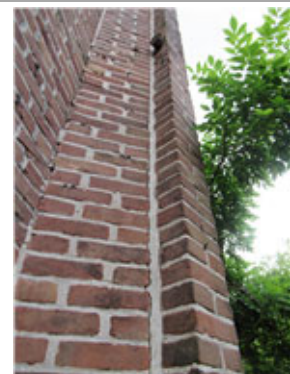
2110 Dilatatievoeg

B2EB05 Kruip krimp, thermische werking

Serius	2	4	3	
--------	---	---	---	--

Door thermische werking zijn de verticale voegen gescheurd, we adviseren de voegen te vervangen voor kit met korrel structuur in kleur grijs.

Activiteit:	2023	Hvh	Totaal
Herstellen		1,00 pst	€ 5.929

Deze werkzaamheden uitvoeren met overige gevelwerkzaamheden.
 Alvorens aan te vangen detaillering beoordelen met referentievlak. Is de vertanding ook aan de binnenzijde?

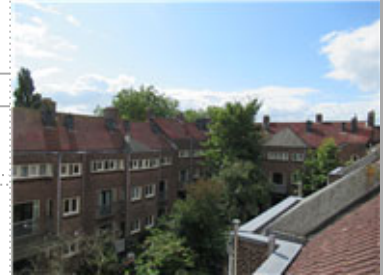
Conditie 3
2716 Gootbekleding zink

Voor- en achtergevel

B5GA02 Vuil, aanslag, verkleuring

Ernst	Intensiteit	Omvang	Conditie	Risico/prioriteit
Gering	2	5	3

Volgens de aan ons verstrekte informatie loopt de goot met name de voorzijde over bij hevige regenbuien. geletijktijdig met schilderwerk de goten reinigen.

Activiteit:	2023	Hvh	Totaal
Reinigen		1,00 pst	€ 5.445

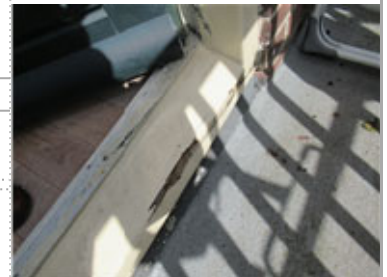
3120 Kozijnen buiten hout gevel

Achtergevel,Bertelmanplein 25 B

B7EM05 Houtrot

Ernst	Intensiteit	Omvang	Conditie	Risico/prioriteit
Ernstig	3	2	3

Drempel vertoont houtrot, we hebben rekening gehouden dat deze gebreken om meerdere locaties voorkomt.

Activiteit:	2023	Hvh	Totaal
Herstellen		1,00 pst	€ 15.125

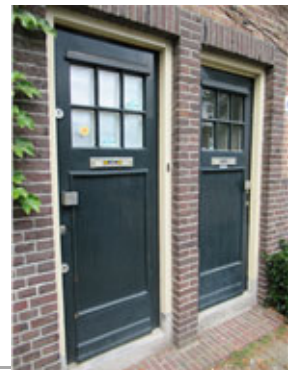
4621 Buitenschilderwerk deur hout dekkend

B11SB07 Glansverlies

Ernst	Intensiteit	Omvang	Conditie	Risico/prioriteit
Serius	2	4	3

Deuren vertonen verpoedering en glansverlies

Activiteit:	2023	Hvh	Totaal
Herstellen		1,00 pst	€ 10.551

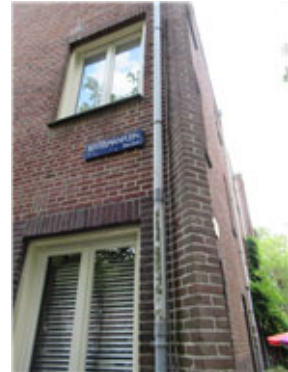
5211 Hemelwaterafvoer pvc

K5GV01 Verval tussen 50%-75% van de levensduur

Gering	2	5	3	
--------	---	---	---	--

Activiteit:	2023	Hvh	Totaal
vervangen/gelijktijdig met het schilderwerk		1,00 pst	€ 26.378
Einde levensduur Hemelwaterafvoeren beugels ontbreken of zijn gebroken.

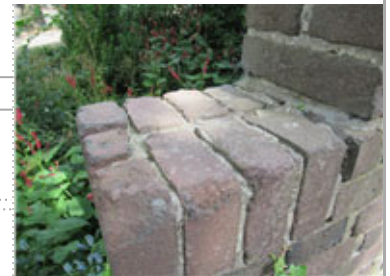
4111 Gevelafwerking voegwerk

voor en achtergevel

B8EC01 Loszittend, onsamenhangend

Ernstig	2	2	2	Technische vervolgschade - ernstig effect Beleving & Esthetica - ernstig effect
---------	---	---	---	--

Activiteit:	2023	Hvh	Totaal
Plaatselijk herstel voegwerk		1,00 pst	€ 10.890
Gelijktijdig uitvoeren met schilderwerk. Wordt mede veroorzaakt door beplanting.

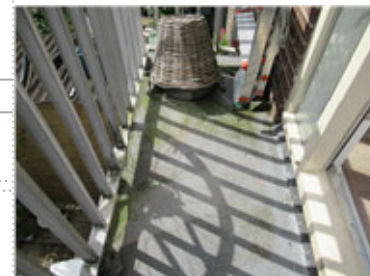
4320 Balkon/galerij afwerking coating

Achtergevel

B6SM02 Beschadiging,Slijtage

Serieus	2	3	2	
---------	---	---	---	--

Slijtlaag is gedegradieerd en onderlaag is zichtbaar, we adviseren deze te overlagen gelijktijdig met schilderwerk.

Activiteit:	2023	Hvh	Totaal
Herstellen		1,00 pst	€ 4.616

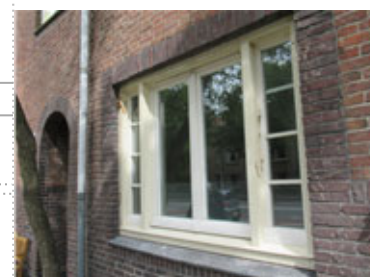
4631 Buitenschilderwerk kozijn en raam hout dekkend

voor en achter gevel

B11SM07 Verpoederen

Serieus	2	3	2	
---------	---	---	---	--

Verpoedering van het verfsysteem namelijk de delen die weersbelastend zijn.

Activiteit:	2023	Hvh	Totaal
Herstellen		1,00 pst	€ 105.512

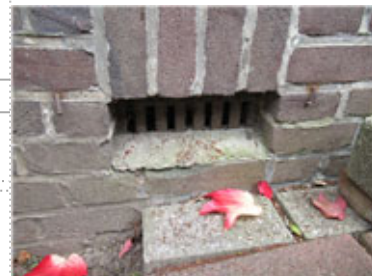
2110 Ventilatie roosters

Voor- en achtergevels

B8EC02 Afdichting

Ernst	Intensiteit	Omvang	Conditie	Risico/prioriteit
Gering	2	3	1

Activiteit:	2022	Hvh	Totaal
Herstellen		1,00 pst	€ 659
Nalopen van de muisroosters, bewoners klagen over muizen in de appartementen door de roosters.
