## Duurzaam meerjarenonderhoudsplan

1440 v1.1 • Appartementencomplex

Poldermolenweg 181-219 Watermolenstraat 50-88

Almere

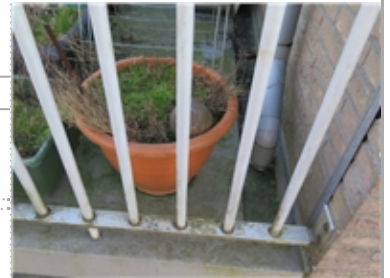
### 3410 Balustrade aluminium

B4SB02 Corrosie aan bevestigingsmiddelen

Tijdens de inspectie is corrosie geconstateerd aan de bouten van de balustrade. Corrosie bij het bevestigingsmateriaal kan leiden tot breuken door een afnemende draagkracht. Corrosie kan het gevolg zijn van een slechte coating, verkeerde materiaalkeuzes of contact met een ander milieu dan waar rekening mee is gehouden. Wij adviseren om de schroeven na te lopen en te vervangen daar waar nodig is om verdere schade te voorkomen.

| Herstellen | | 1,00 pst | € 2.500 |

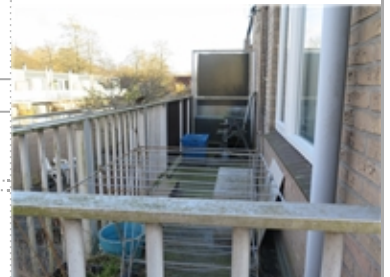
### 3410 Balustrade aluminium

B4GA03 Vuil, aanslag, verkleuring

Tijdens de inspectie is geconstateerd dat de balustrades vervuild zijn. Vanuit esthetisch oogpunt adviseren wij deze te laten reinigen.

| Reinigen balustrade aluminium | | 109,40 m1 | € 1.855 |

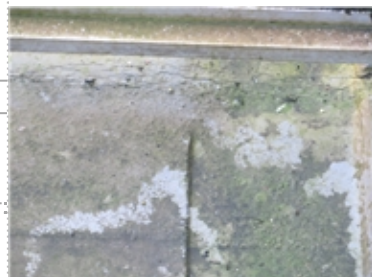
#### 4320 Balkon/galerij afwerking Triflex coating 9-24 app.

B6SM05 Erosie, verwerking, verzanding

De coatings van de balkons aan de achterzijde zijn plaatselijk verouderd en verweerd. Voor de esthetiek en de waterdichtheid voor het onderliggende beton is het van belang dat de coating vernieuwd wordt. Geadviseerd wordt om de coatings op korte termijn te vervangen.

| Vervangen coating | | 142,20 m2 | € 25.917 |

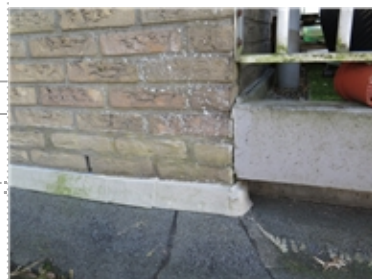
#### 2110 Dilatievoeg kit op rugvulling

B2SM04 Erosie, verwerking

Tijdens de inspectie is geconstateerd dat het kit nabij de balkons aan het verweren is. De kit zorgt ervoor dat het water niet in de gevel terecht komt. Veroudering van kit ontstaat door verschillende factoren, zoals Uv-straling, temperatuur- en waterbelasting. Wij adviseren om de kit op termijn te vervangen.

| Herstellen | | 1,00 pst | € 3.000 |

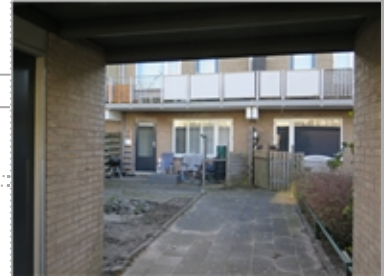
- In dit rapport zijn diverse bevindingen bevonden nabij de balkons aan de achtergevel. Waaronder het doorzakken van de constructie. ten behoeve van de doorzakking is een onderzoek opgenomen. Mocht uit dit onderzoek blijken dat de balkons vervangen worden, dan vervallen de overige bevindingen rondom de balkons gezien dit gedaan wordt met de werkzaamheden aan de balkons.

#### 2322 Balkonconstructie beton

B4EC03 Verzakking constructief

Tijdens de inspectie is geconstateerd dat diverse balkons doorzakken. Wij kunnen geen uitspraak doen over de reparatie mogelijkheden (dat is afhankelijk van de oorzaak die wij niet visueel kunnen vaststellen). Wij adviseren hier contact over op te nemen met een constructeursbureau voor een constructief onderzoek.

| Onderzoek | | 1,00 pst | € 2.000 |

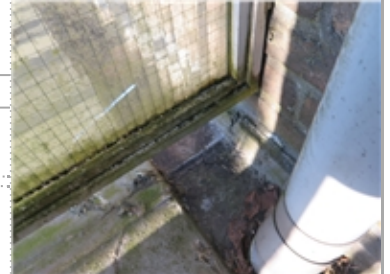
#### 3410 Balkonscherm staal/draadglas

B4EM01 Breuk

Op diverse plekken zijn barsten in de balkonschermen geconstateerd. Vanuit esthetisch oogpunt adviseren wij deze te herstellen.

| Herstellen | | 1,00 pst | € 1.000 |

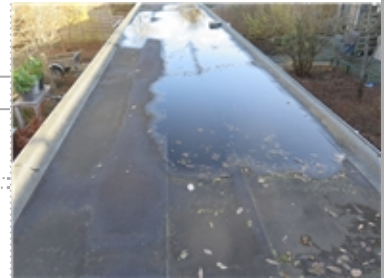
#### 4711 Dakbedekking APP

B6SW01 Afschot foutief of onvoldoende (plassen op dakbedekking)

Op uw dak blijft plaatselijk water staan, dit zorgt voor mos- en plantengroei en beperkt de levensduur van uw dak. Hoewel dit niet eenvoudig is aan te passen adviseren wij u bij het komende groot onderhoud van uw dak het afschot aan te passen. Wij nemen hiervoor in de begroting een kleine reservering op.

| Afschot | | 1,00 pst | € 2.500 |

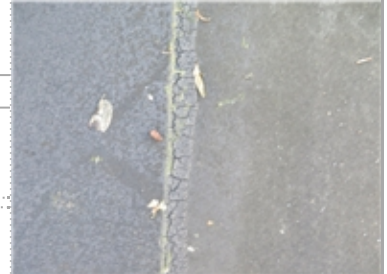
#### 4711 Dakbedekking APP

B6SM04 Craquelé bitumineuze daken

Tijdens de inspectie is waargenomen dat er in het uitgestroomde bitumen (de vloeinaden) craquelé optreedt. Dit zijn uitdrogingsbarsten als gevolg van UV-straling over de jaren heen. Dit is een normaal ouderdomsverschijnsel en doet niet af aan de waterdichtheid van de dakbedekking. Wel wordt geadviseerd om de overlappen (naden) goed te blijven monitoren tijdens herinspecties om eventuele openstaande naden in de toekomst tijdig vast te stellen.

| Aanbrengen nieuwe laag dakbedekking APP | | 276,62 m2 | € 16.901 |

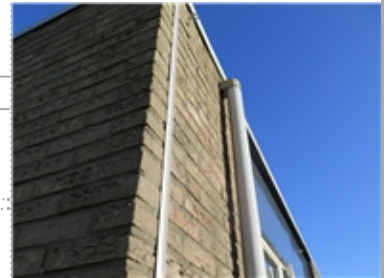
#### 5211 Hemelwaterafvoer pvc

K5GV02 Verval tussen 75%-87,5% van de levensduur

De hemelwaterafvoeren zijn aanzienlijk verkleurd door verschillende weersinvloeden. Dit is een teken dat deze verouderd zijn en het materiaal naar alle waarschijnlijkheid erg bros is geworden. Aangeraden wordt om deze op korte termijn te vervangen. Deze bevinding geldt voor alle hemelwaterafvoeren aan het complex.

| Vervangen hemelwaterafvoer pvc | | 60,00 m1 | € 2.842 |

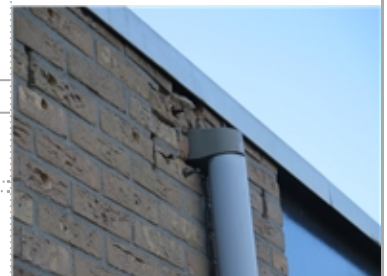
#### 2110 Gevelconstructie metselwerk

B2SM03 Beschadiging

Tijdens de inspectie zijn op diverse plekken nabij de hemelwaterafvoeren aan de achtergevel beschadigingen geconstateerd aan het metselwerk. Het voeg- en metselwerk heeft een esthetische en waterkerende functie. Om de gevel in goede conditie te houden en met het oog op esthetica adviseren wij het voeg- en metselwerk daar waar nodig te vervangen.

| Herstellen | | 1,00 pst | € 600 |

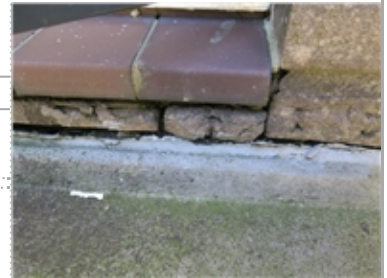
### 4111 Gevelafwerking voegwerk platvol

B8SM04 Erosie, verwerking, verzanding

Tijdens de inspectie is op diverse locaties verweerd voegwerk geconstateerd aan de achtergevel. Voegen hebben een esthetische en waterkerende functie. Om de gevel in goede conditie te houden en met het oog op esthetica adviseren wij het voegwerk daar waar nodig te vervangen.

| Herstellen | | 1,00 pst | € 1.500 |

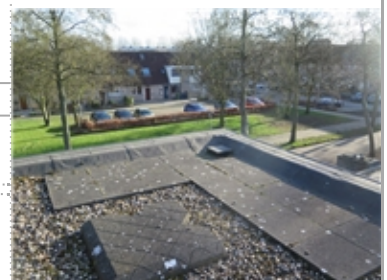
### 4711 Derbigum

Blazen plooien

Er is plooivorming waargenomen in de randstrook. Het is mogelijk dat dit bij het aanbrengen gebeurd is maar het kan ook duiden op spanningen in het dakleer. Door opbouwende druk als gevolg van krimpen en uitzetten kan dit op termijn zorgen voor open naden waardoor vocht naar binnen kan treden. Wij raden aan om deze tijdens volgende inspecties te monitoren, met name ter plaatse van de naden (de overlappen). Hiervoor is geen post opgenomen.

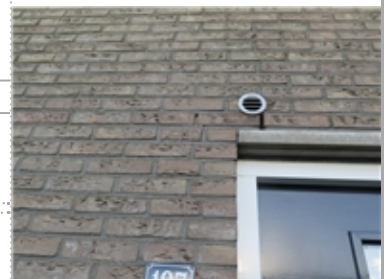
### 4111 Gevelafwerking voegwerk platvol

B8SM03 Beschadiging

Tijdens de inspectie zijn op diverse plekken scheuren geconstateert in het voegwerk aan de voorgevel. Voegen hebben een esthetische en waterkerende functie. Om de gevel in goede conditie te houden en met het oog op esthetica adviseren wij het voegwerk daar waar nodig te vervangen.

| Herstellen | | 1,00 pst | € 500 |
