## Resultaten

### Meetpunten - Gebouw

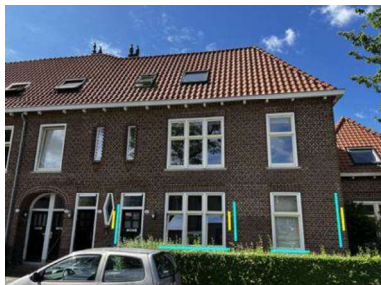
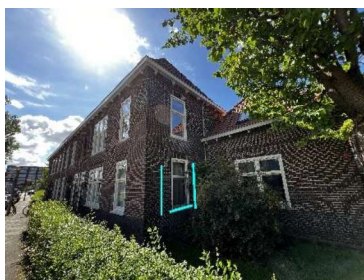
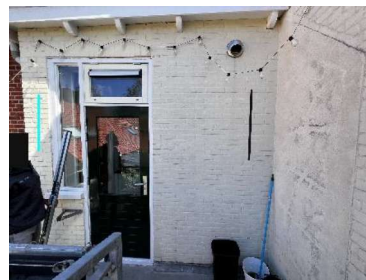
De blauwe lijnen betreffen de waterpasmeting/ schietloodmeting. De gele lijnen betreffen de waterpas-/lintvoegmeting.

1. Er zijn geen funderingsdetails en/of -tekeningen.
2. Uit de bodemdalingkaart blijkt een maaiveldbeweging van ca. 0 tot 2 mm per jaar.
3. Er is sprake van herstelde scheurvorming
4. De uitgevoerde lintvoegmetingen tonen lokaal rotaties tussen de 1:300 en 1:200.
5. De schietloodmetingen tonen lokaal rotaties tussen de 1:200 en 1:100.
6. De vloerwaterpasmetingen tonen lokaal rotaties tussen de 1:200 en 1:100.

Er zijn geen directe interventies of vervolgonderzoeken nodig, omdat er geen signalen zijn van verminderde funderingsprestaties. **Geadviseerd wordt om de herstelde scheuren over zes maanden opnieuw te inspecteren en te beoordelen, zodat eventuele ontwikkelingen tijdig kunnen worden geconstateerd.** Daarnaast blijft waakzaamheid essentieel bij veranderingen in de ondergrond, zoals bodemdaling, fluctuaties in de grondwaterstand of werkzaamheden in de straat (bijv. rioolvervang, ophoging). Periodieke controles en alertheid bij veranderingen of klachten van bewoners zijn aanbevolen.
