ADVIESRAPPORT

Uitgebracht aan de Tijdelijke Commissie
Mijnbouwschade Groningen

Zaaknummer AS19508458

U ontvangt dit adviesrapport naar aanleiding van de schade-expertise die op 25-06-2019 heeft plaatsgevonden op het adres Pop Dijkemaweg 36, 9731BE in Groningen. Het rapport is opgesteld door deskundige Jeroen Biegel. De deskundige is een onpartijdige schade-expert die werkzaam is bij een expertisebureau dat is aangesloten bij IOBE. Het rapport bevat de omschrijving en beoordeling van de door u gemelde schade(s) en eventuele ter plekke geconstateerde schade(s) en gebrek(en).

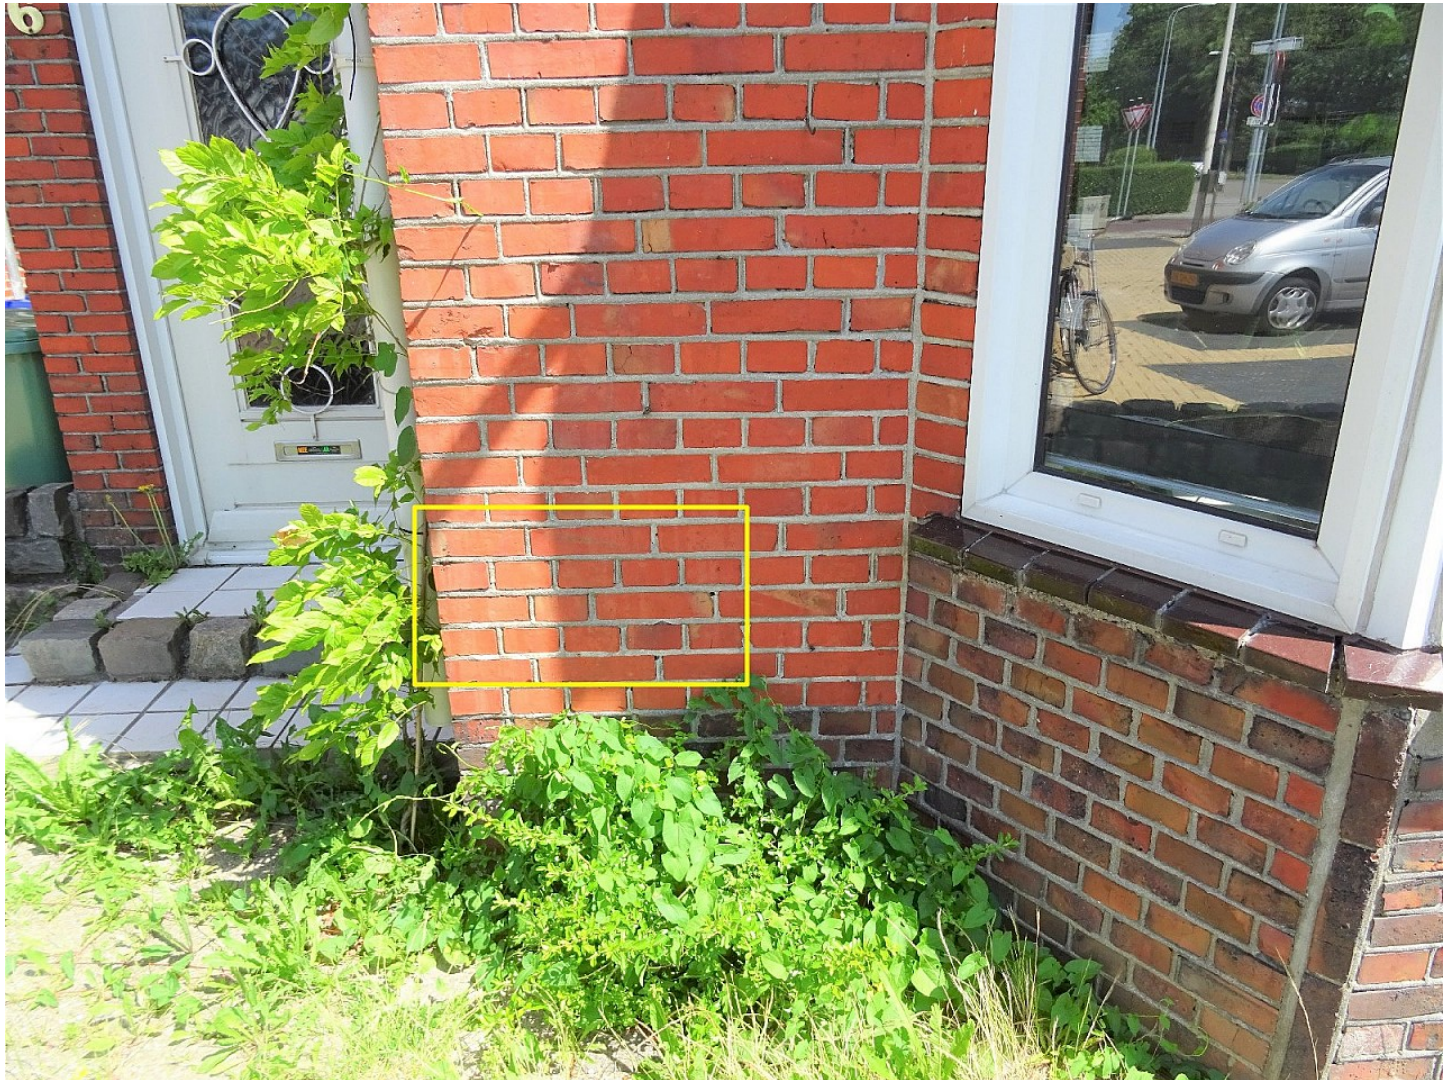
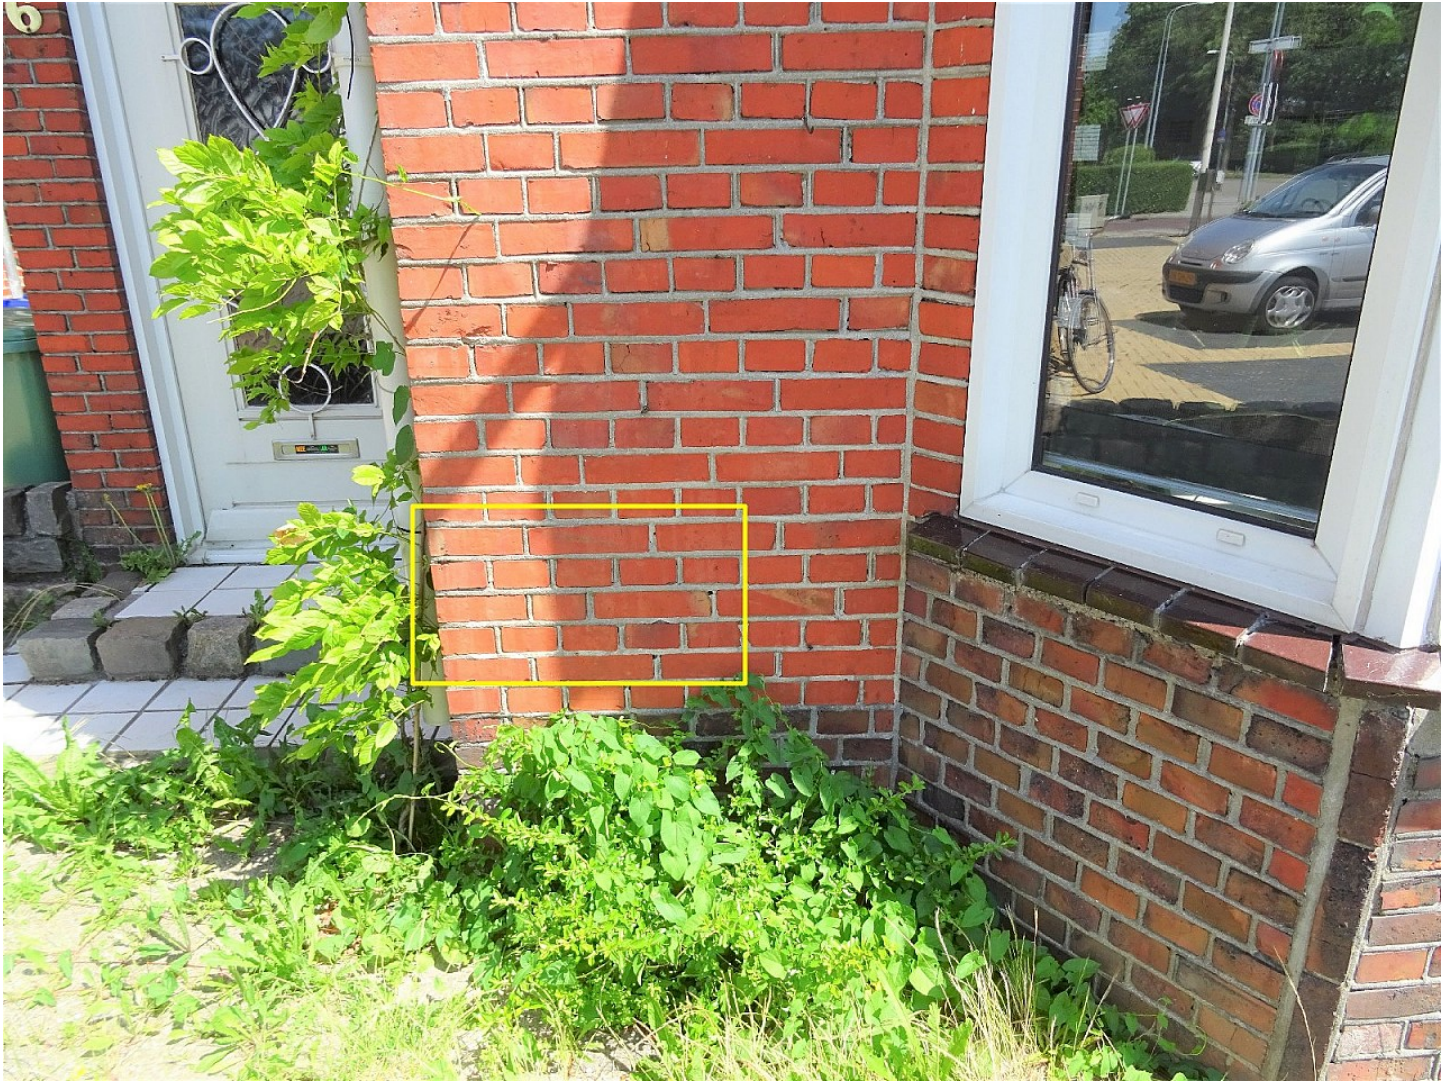
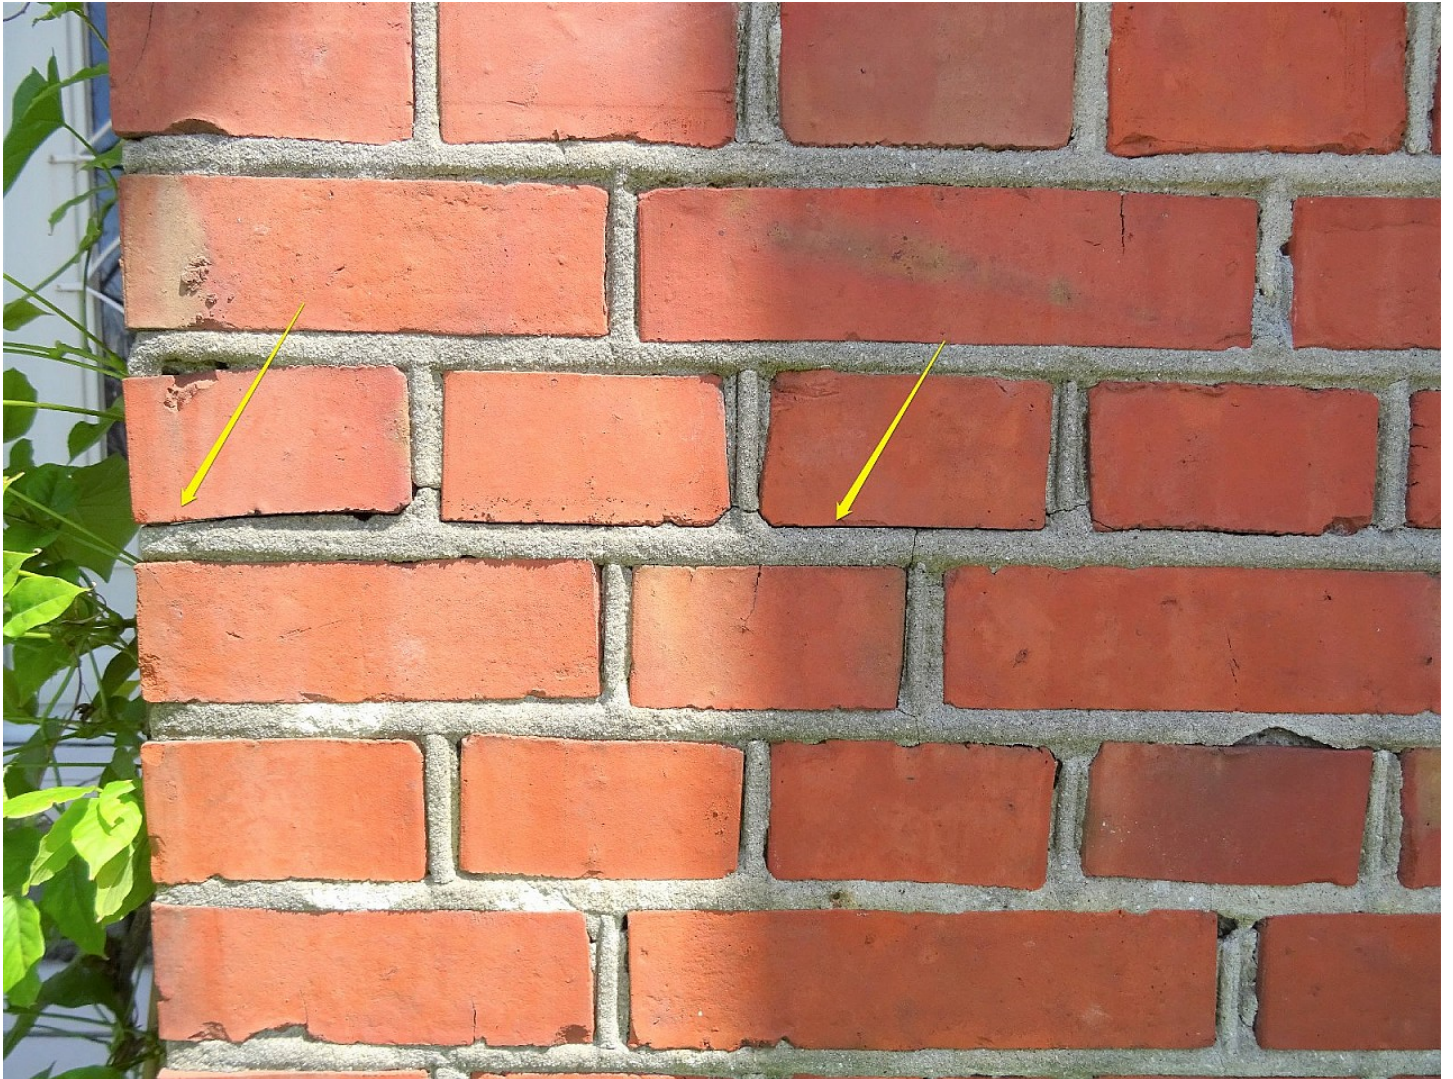
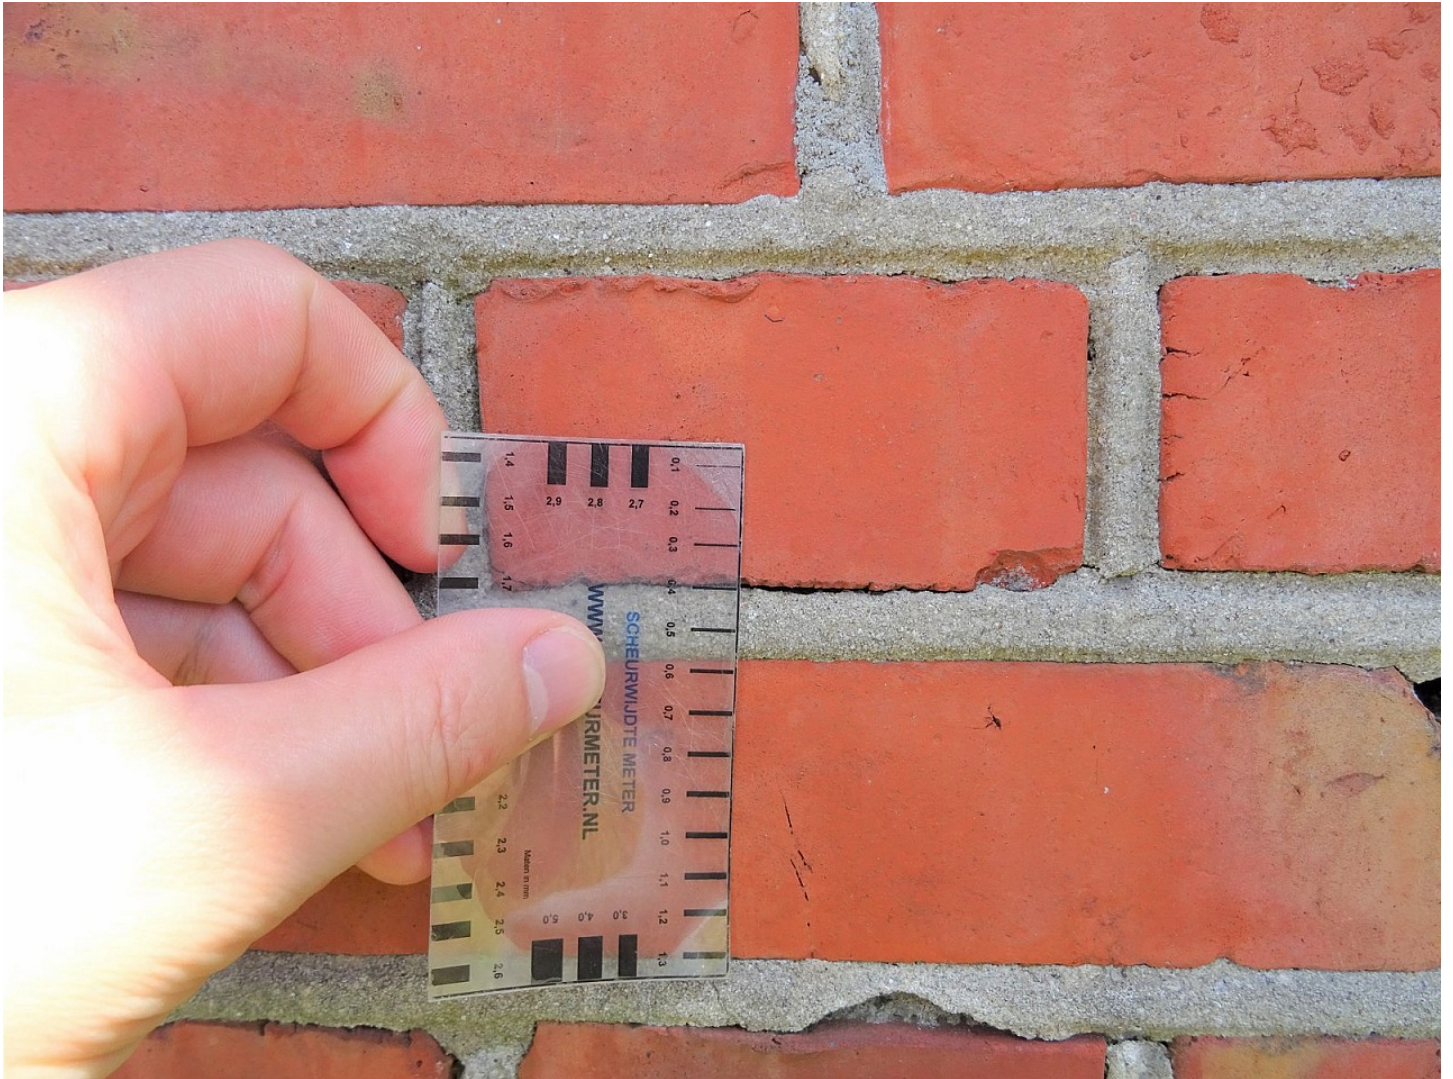
Soort schade	Scheurvorming in buitenmuur
Datum ontstaan schade	Onbekend
Locatie	Buitenkant gebouw
Onderdeel	Gevel
Nummer gevel	1

Is de schade veroorzaakt en/of verergerd door mijnbouw?	Ja
Toelichting	Overbelasting door trillingen of veranderingen in de ondergrond veroorzaakt door mijnbouw kan invloed hebben gehad op de gemelde schade.

Er is een getrapte scheur in het voegwerk van het metselwerk zichtbaar. De scheur loopt van de hoek tot het maaiveld, is ca. 0.6 m¹ lang en heeft een breedte van ca. 0.4 mm¹. Het oppervlak van het bouwdeel is ca. 50 m², het bouwdeel is opgebouwd uit metselwerk en is afgewerkt met een knipvoeg.

Reparatie	Aantal	Eenheid	Excl.	Incl.	BTW %
nieuw voegwerk, normale mortel (incl. uitslijpen / kappen voegwerk)	0,3	m2	€ 44,73	€ 54,12	21
toeslag knipvoeg / snijvoeg / schaduwvoeg	0,3	m2	€ 18,00	€ 21,78	21
Totaal schadebedrag:			€ 62,73	€ 75,90

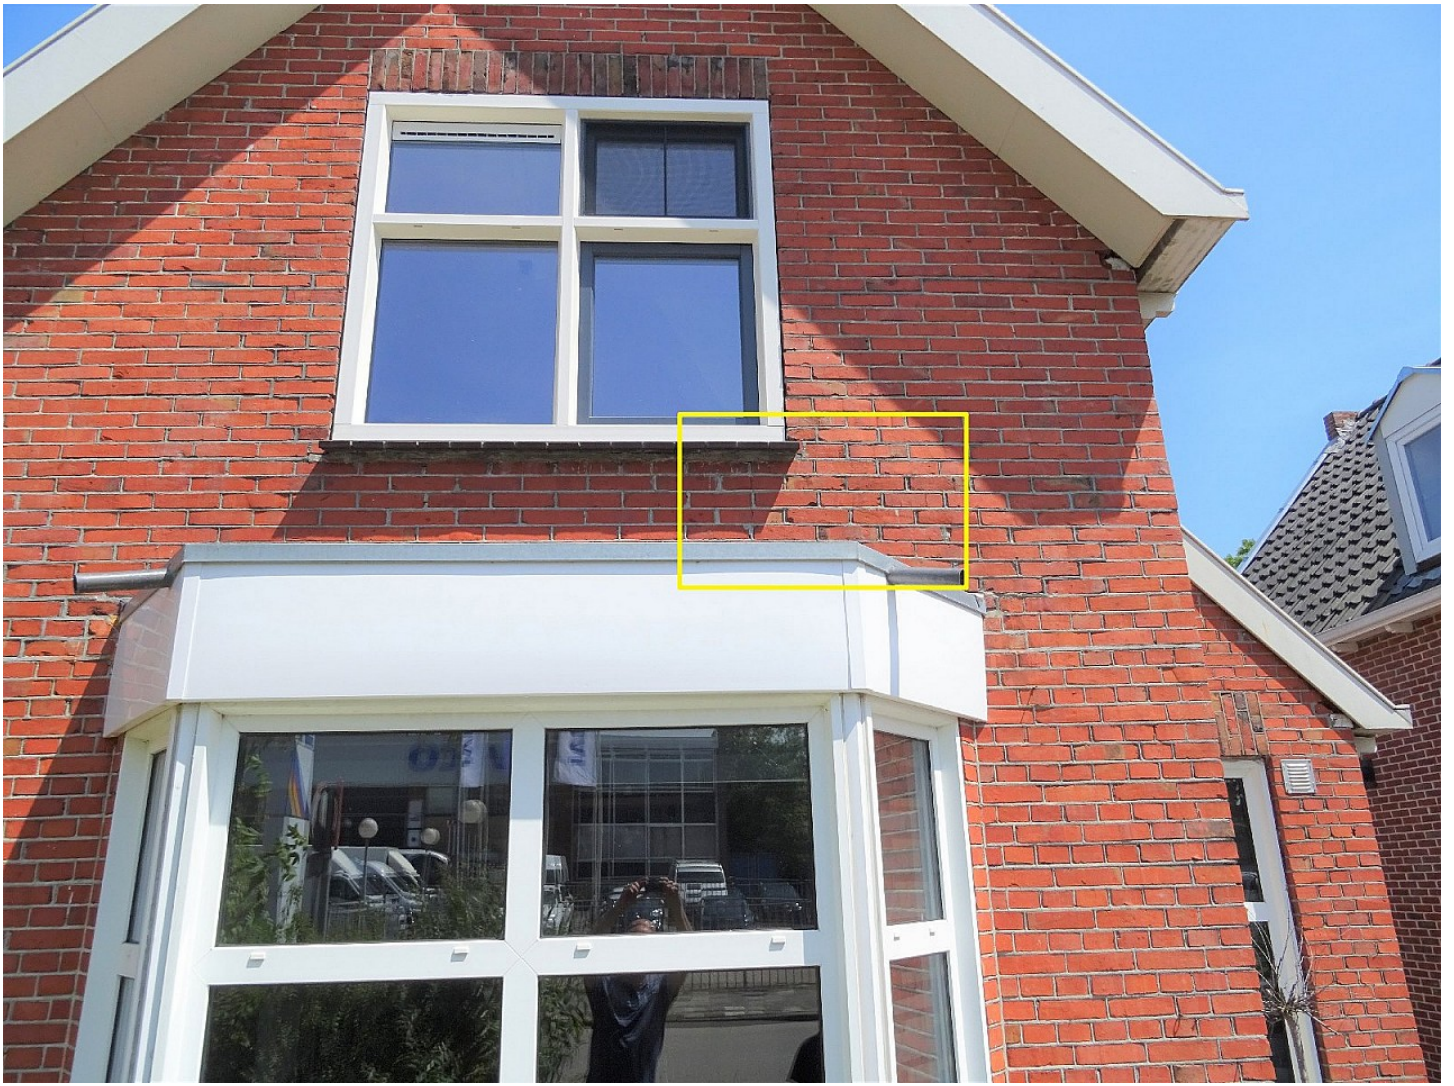
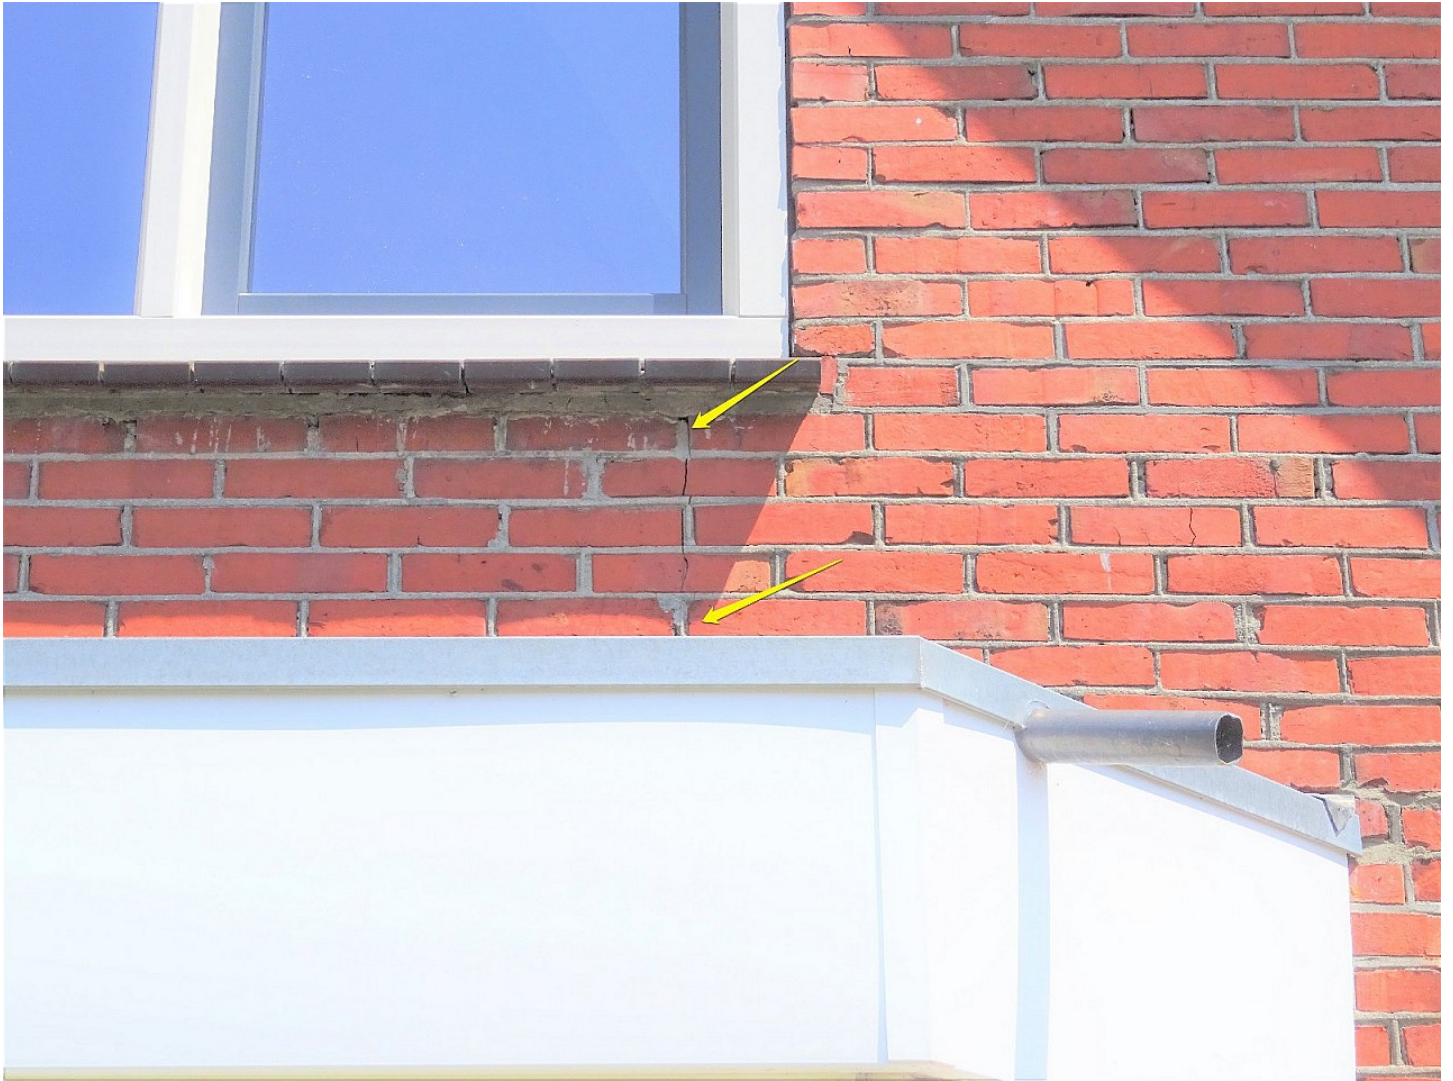
Soort schade	Scheurvorming in buitenmuur
Datum ontstaan schade	Onbekend
Locatie	Buitenkant gebouw
Onderdeel	Gevel
Nummer gevel	1

Is de schade veroorzaakt en/of verergerd door mijnbouw?	Ja
Toelichting	Overbelasting door trillingen of veranderingen in de ondergrond veroorzaakt door mijnbouw kan invloed hebben gehad op de gemelde schade.

Er is een verticale scheur in het voeg- en metselwerk zichtbaar. De scheur loopt van erker tot onderzijde kozijn verdieping is ca. 0,6 m¹ lang en heeft een breedte van ca. 1,5 mm¹. Het oppervlak van het bouwdeel is ca. 50 m², het bouwdeel is opgebouwd uit metselwerk en is afgewerkt met een knipvoeg.

Reparatie	Aantal	Eenheid	Excl.	Incl.	BTW %
nieuw voegwerk, 2 componentenmortel (incl. uitslijpen / kappen en herstel gescheurde stenen met pasta)	0,5	m2	€ 171,88	€ 207,98	21
toeslag knipvoeg / snijvoeg / schaduwvoeg	0,5	m2	€ 30,00	€ 36,30	21
rolsteiger incl. huur en transport	1,0	dag	€ 25,17	€ 30,46	21
Totaal schadebedrag:			€ 227,05	€ 274,74

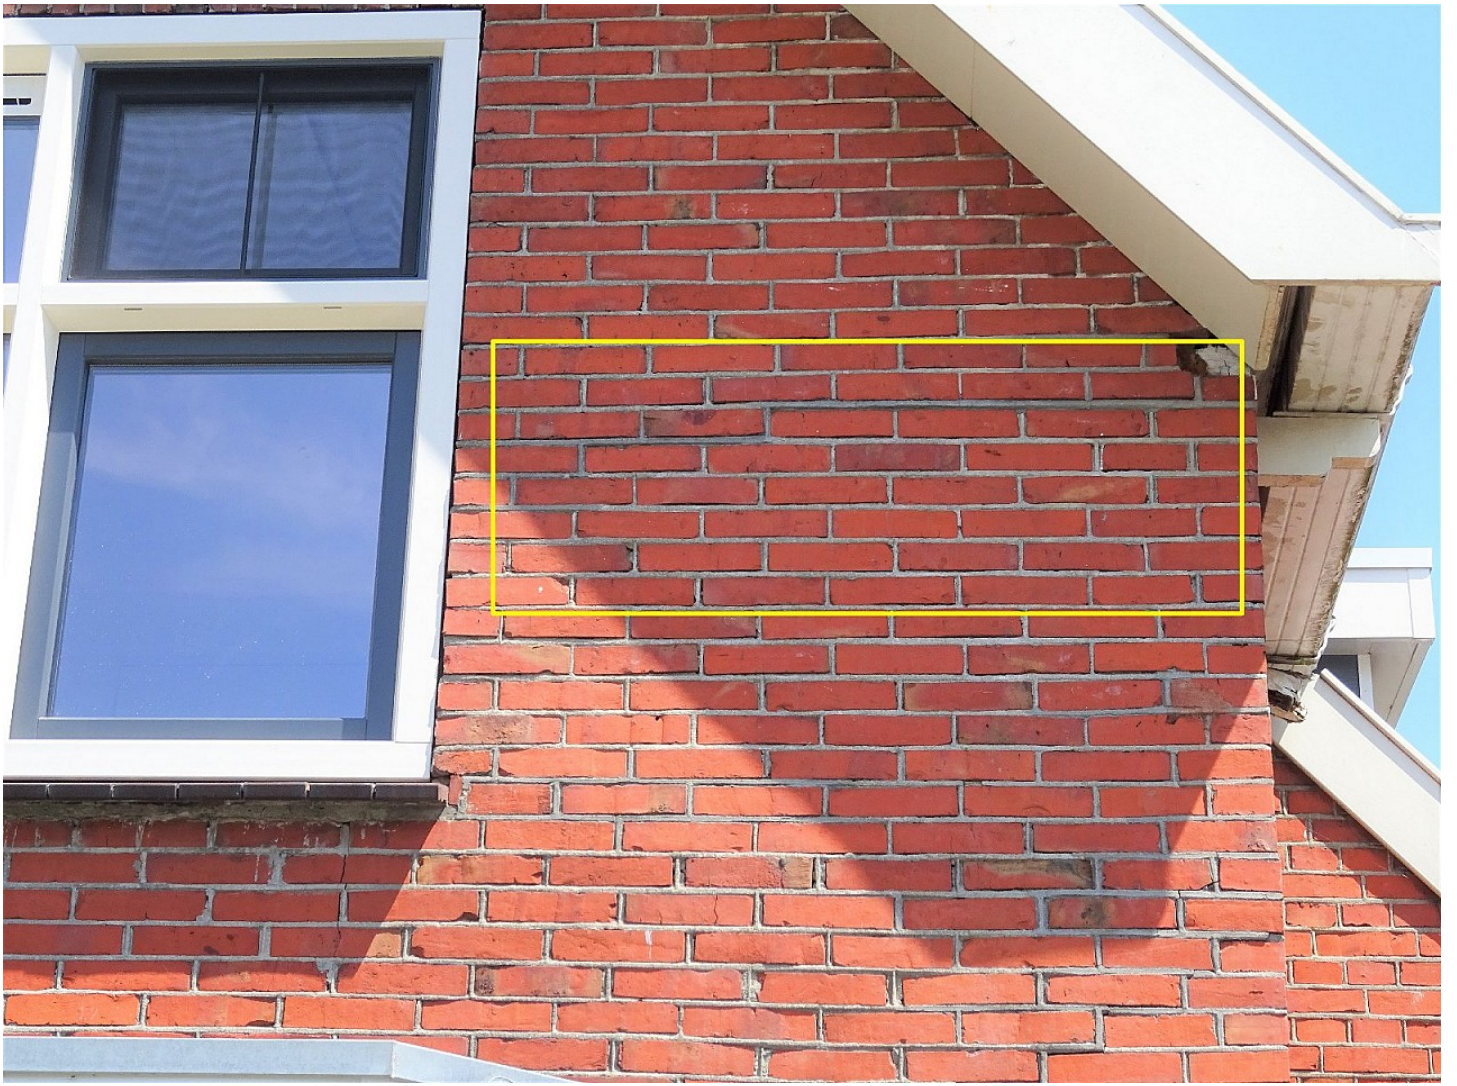
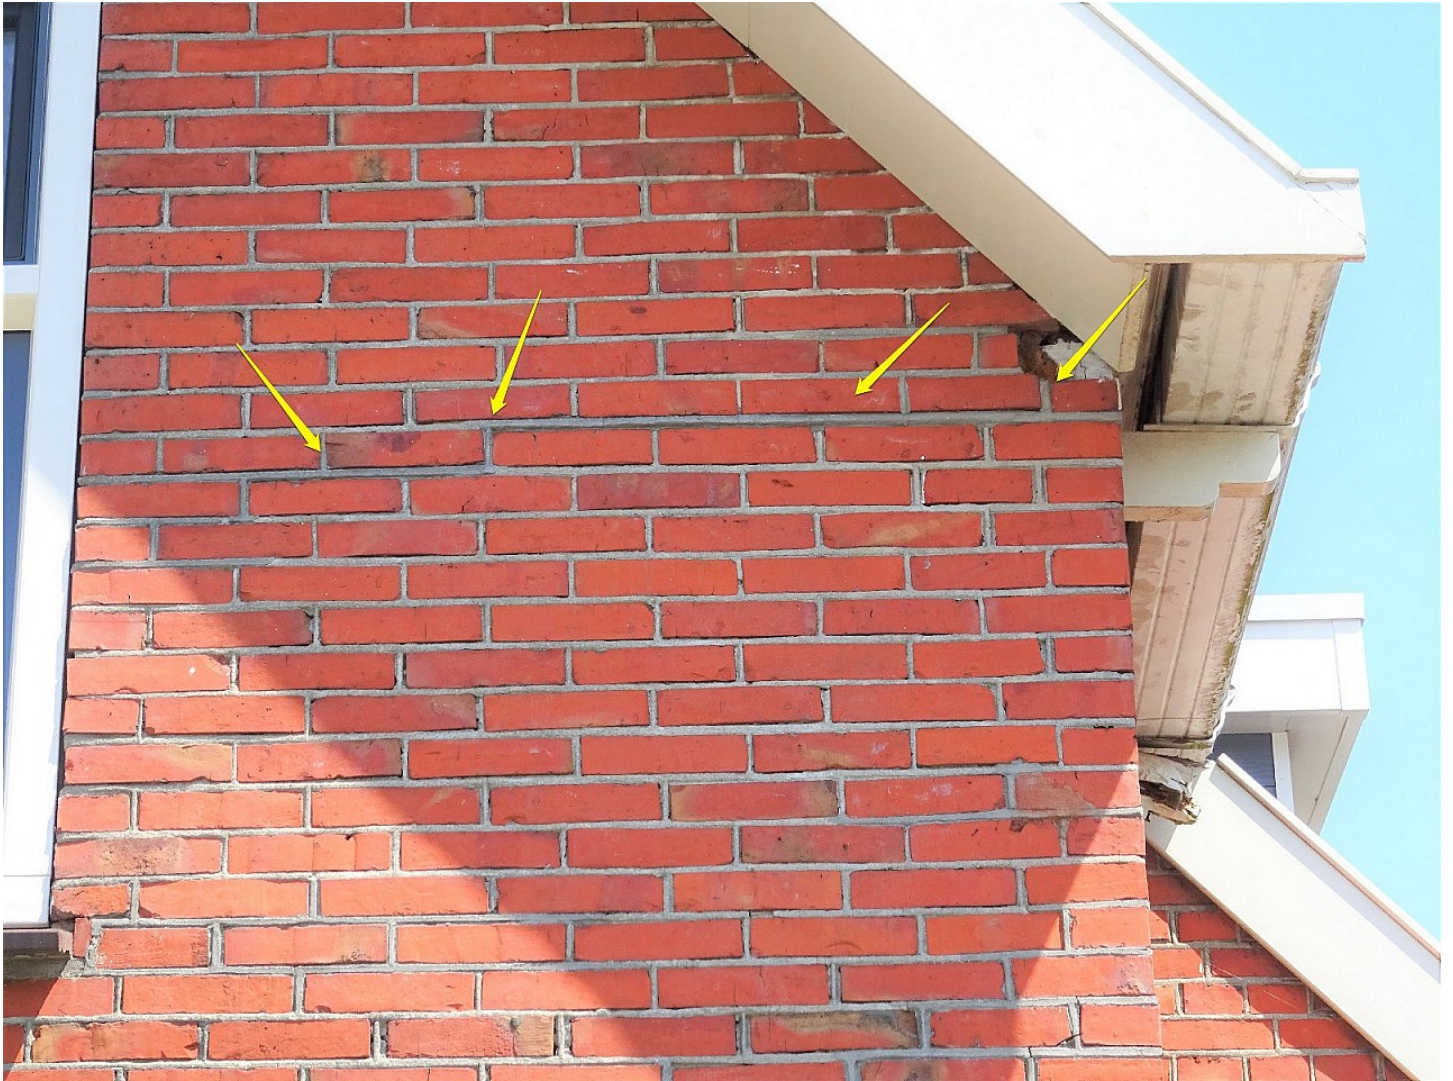
Soort schade	Scheurvorming in buitenmuur
Datum ontstaan schade	Onbekend
Locatie	Buitenkant gebouw
Onderdeel	Gevel
Nummer gevel	1

Is de schade veroorzaakt en/of verergerd door mijnbouw?	Ja
Toelichting	Overbelasting door trillingen of veranderingen in de ondergrond veroorzaakt door mijnbouw kan invloed hebben gehad op de gemelde schade.

Er is een horizontale scheur in het voegwerk van het metselwerk zichtbaar. De scheur loopt van kozijn tot de hoek, is ca. 1.1 m¹ lang en heeft een breedte van ca. 0.3 mm¹. Het oppervlak van het bouwdeel is ca. 50 m², het bouwdeel is opgebouwd uit metselwerk met een knipvoeg.

Reparatie	Aantal	Eenheid	Excl.	Incl.	BTW %
nieuw voegwerk, normale mortel (incl. uitslijpen / kappen voegwerk)	0,5	m2	€ 74,54	€ 90,20	21
toeslag knipvoeg / snijvoeg / schaduwvoeg	0,5	m2	€ 30,00	€ 36,30	21
steigerwerk / rolsteiger / hoogwerker - reeds gerekend bij vorige schade	0,0	dag	€ 0,00	€ 0,00	21
Totaal schadebedrag:			€ 104,54	€ 126,50

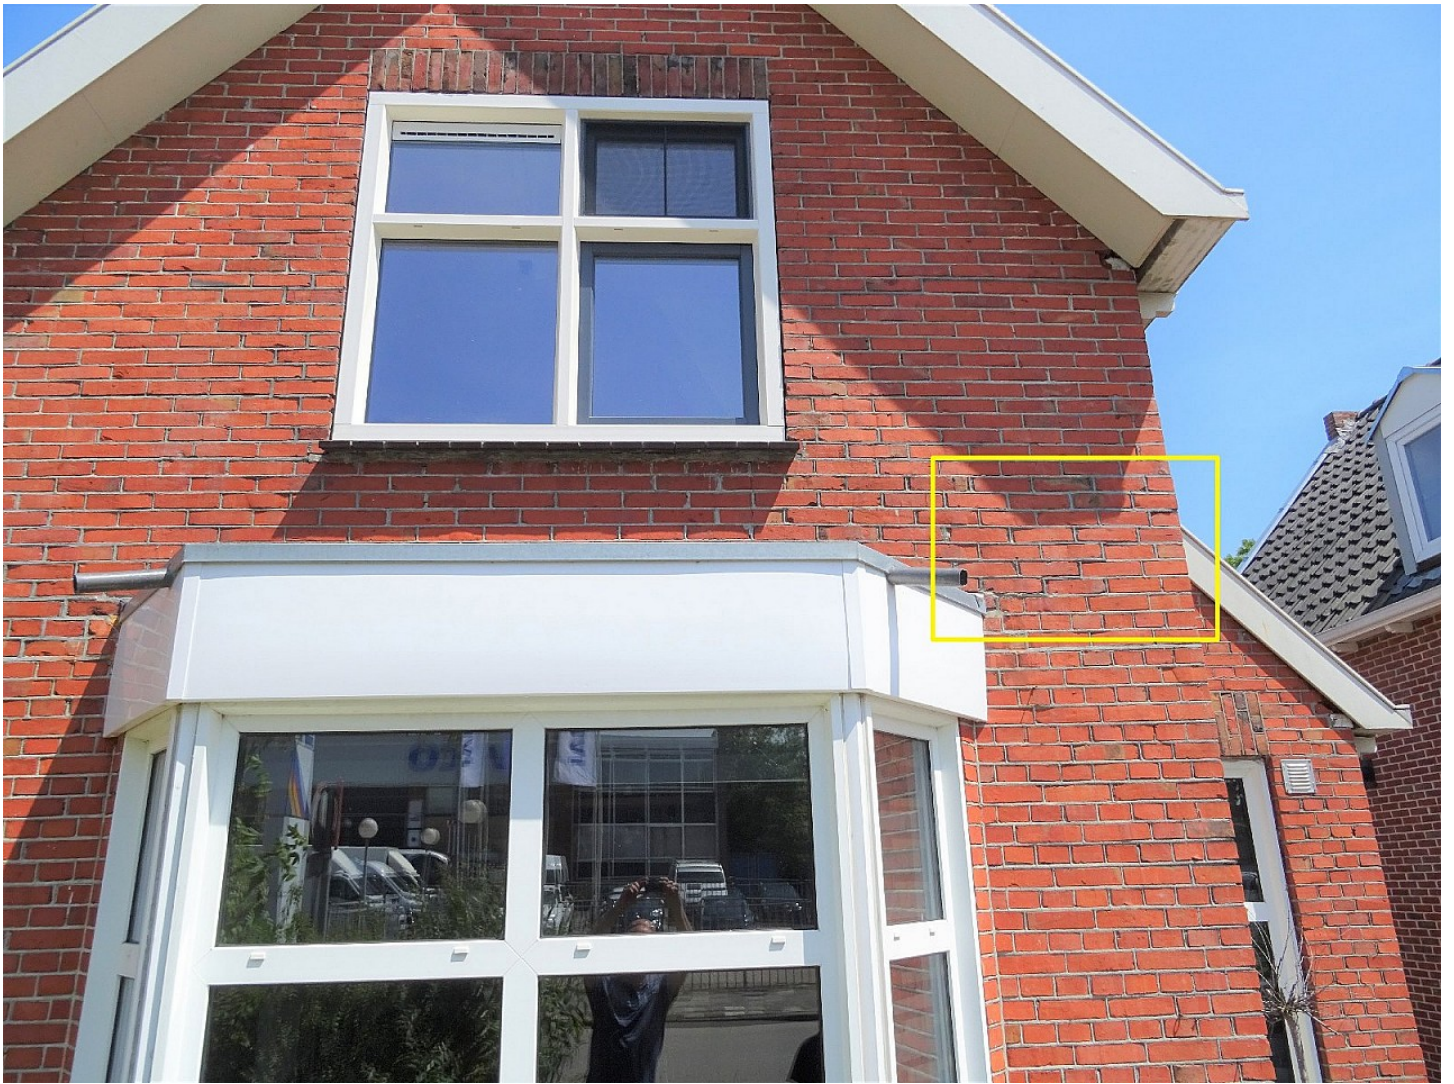
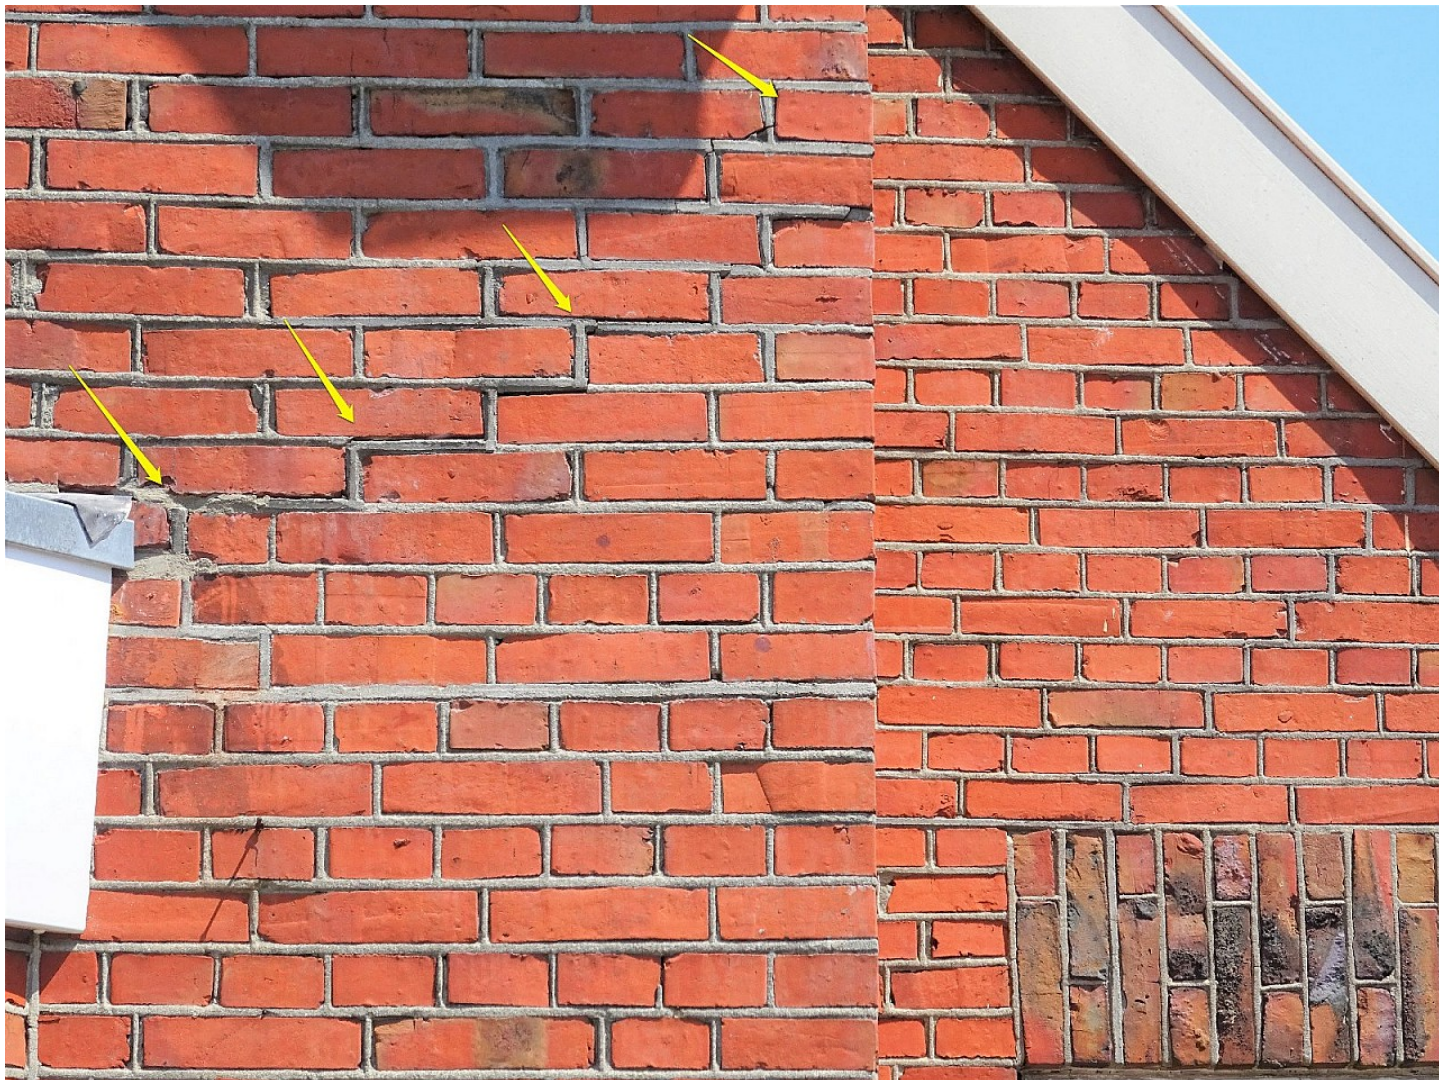
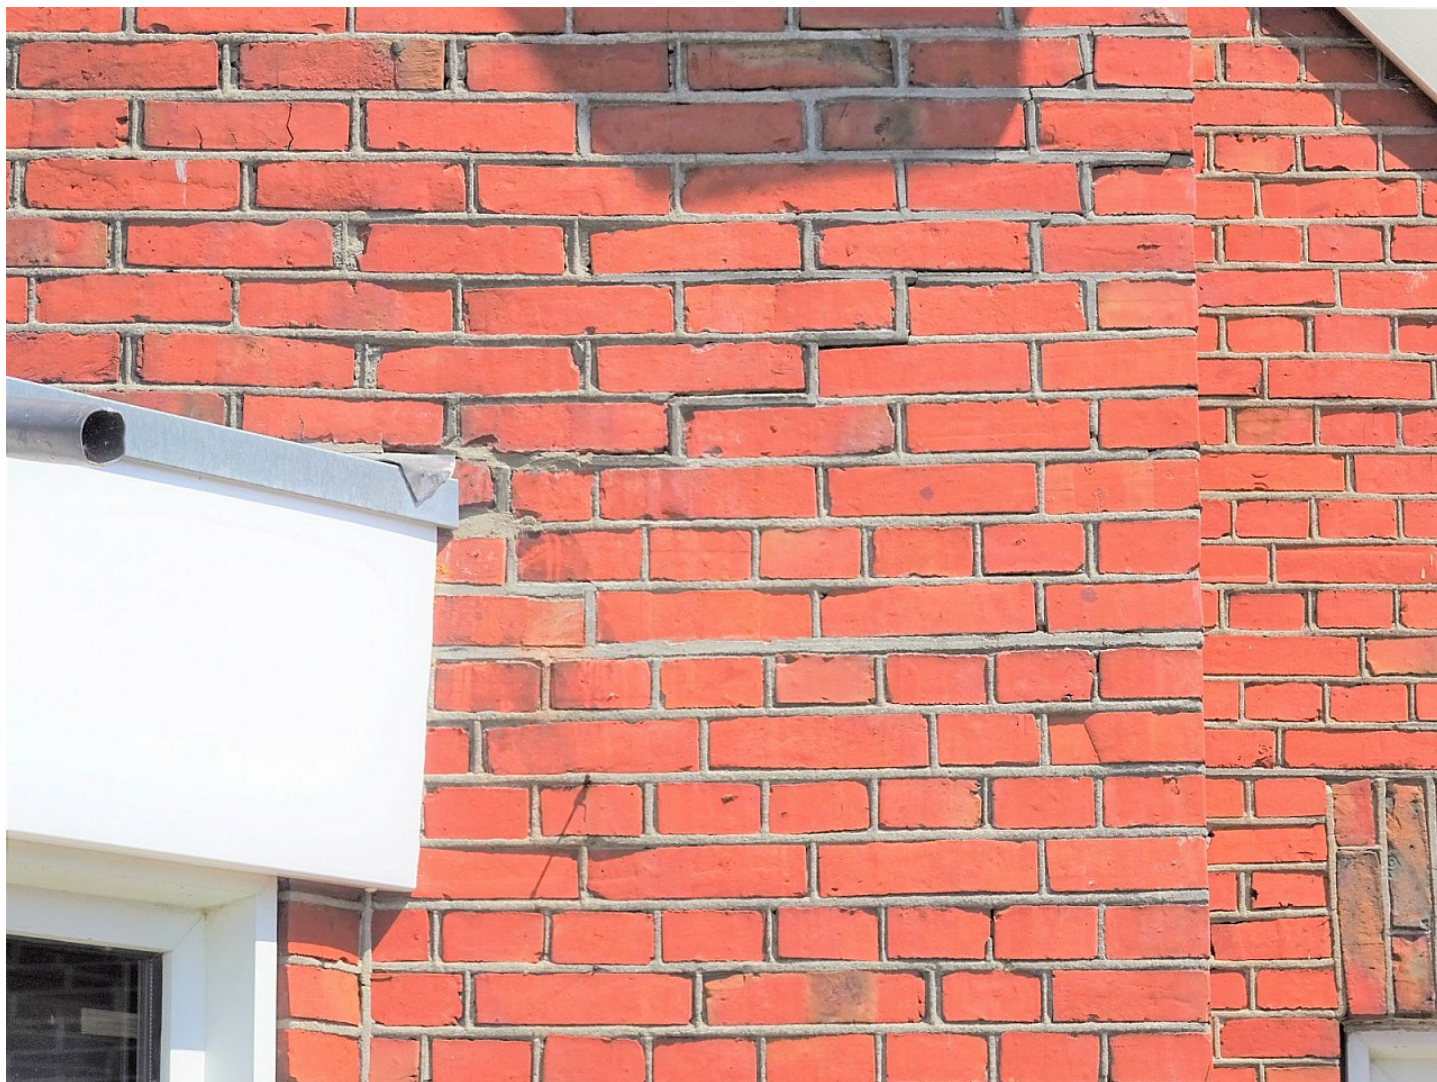
Soort schade	Scheurvorming in buitenmuur
Datum ontstaan schade	Onbekend
Locatie	Buitenkant gebouw
Onderdeel	Gevel
Nummer gevel	1

Is de schade veroorzaakt en/of verergerd door mijnbouw?	Ja
Toelichting	Overbelasting door trillingen of veranderingen in de ondergrond veroorzaakt door mijnbouw kan invloed hebben gehad op de gemelde schade.

Er is een getrapte scheur in het voegwerk van het metselwerk zichtbaar. De scheur loopt van erker tot de rechter hoek, is ca 1 m¹ lang en heeft een breedte van ca. 1 mm¹. Het oppervlak van het bouwdeel is ca. 50 m², het bouwdeel is opgebouwd uit metselwerk en is afgewerkt met een knipvoeg.

Reparatie	Aantal	Eenheid	Excl.	Incl.	BTW %
nieuw voegwerk, normale mortel (incl. uitslijpen / kappen voegwerk)	0,5	m2	€ 74,54	€ 90,20	21
toeslag knipvoeg / snijvoeg / schaduwvoeg	0,5	m2	€ 30,00	€ 36,30	21
steigerwerk / rolsteiger / hoogwerker - reeds gerekend bij vorige schade	0,0	dag	€ 0,00	€ 0,00	21
Totaal schadebedrag:			€ 104,54	€ 126,50
