ADVIESRAPPORT

Uitgebracht aan de Tijdelijke Commissie
Mijnbouwschade Groningen

Zaaknummer AS19508458

U ontvangt dit adviesrapport naar aanleiding van de schade-expertise die op 25-06-2019 heeft plaatsgevonden op het adres Pop Dijkemaweg 36, 9731BE in Groningen. Het rapport is opgesteld door deskundige Jeroen Biegel. De deskundige is een onpartijdige schade-expert die werkzaam is bij een expertisebureau dat is aangesloten bij IOBE. Het rapport bevat de omschrijving en beoordeling van de door u gemelde schade(s) en eventuele ter plekke geconstateerde schade(s) en gebrek(en).

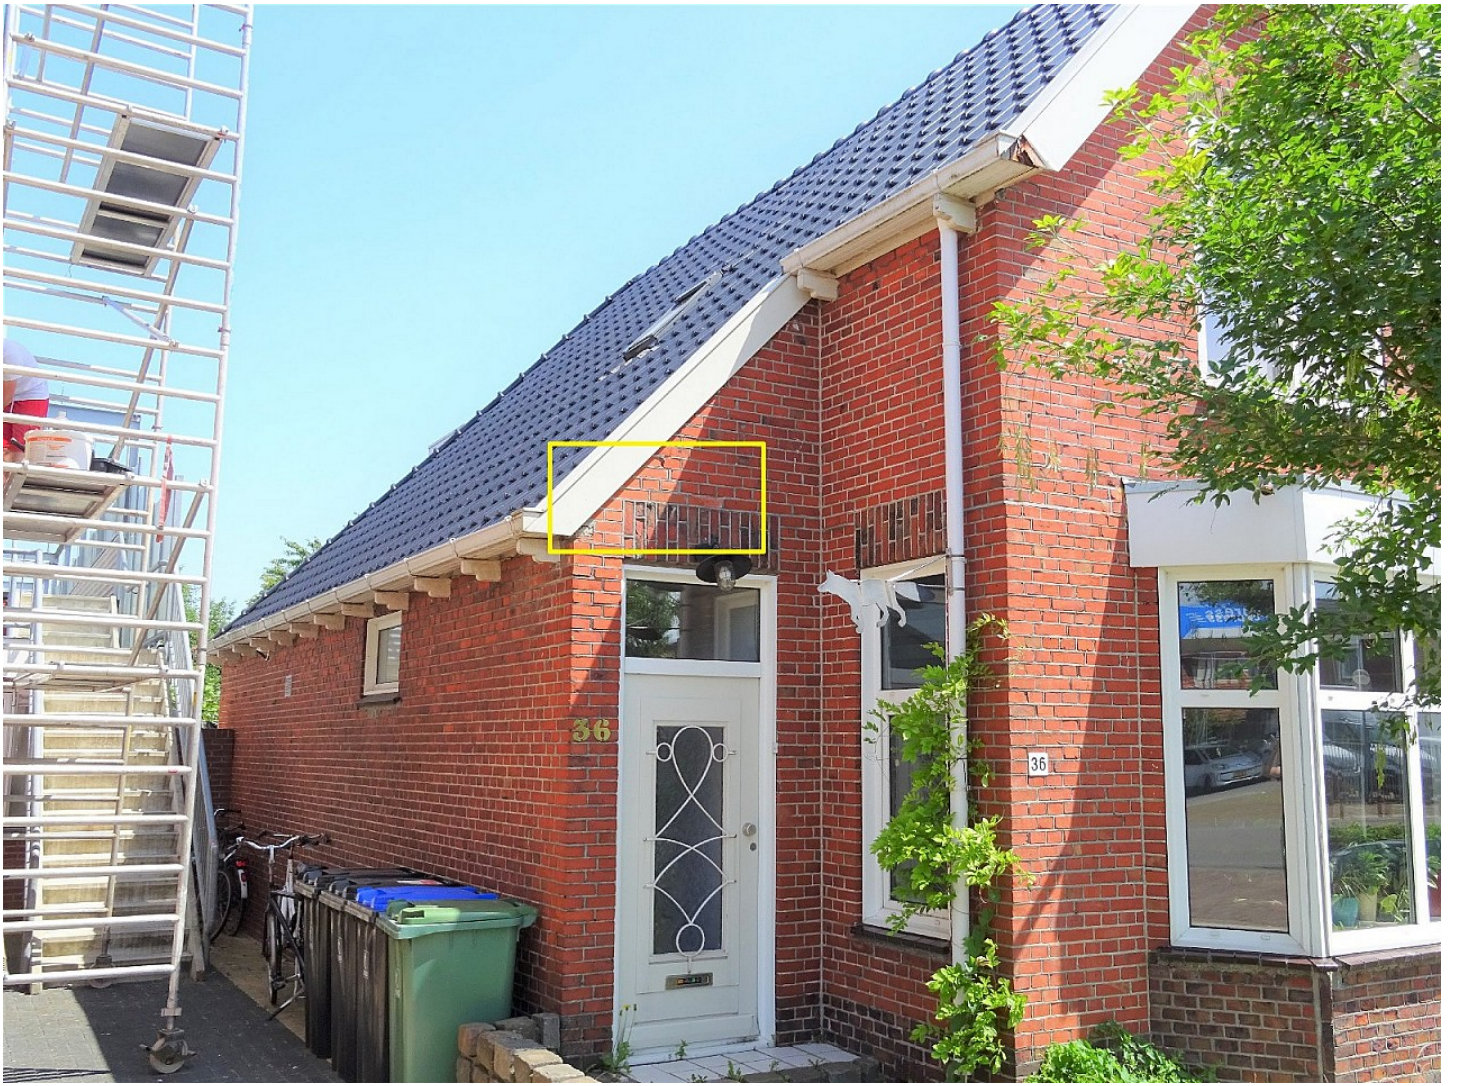
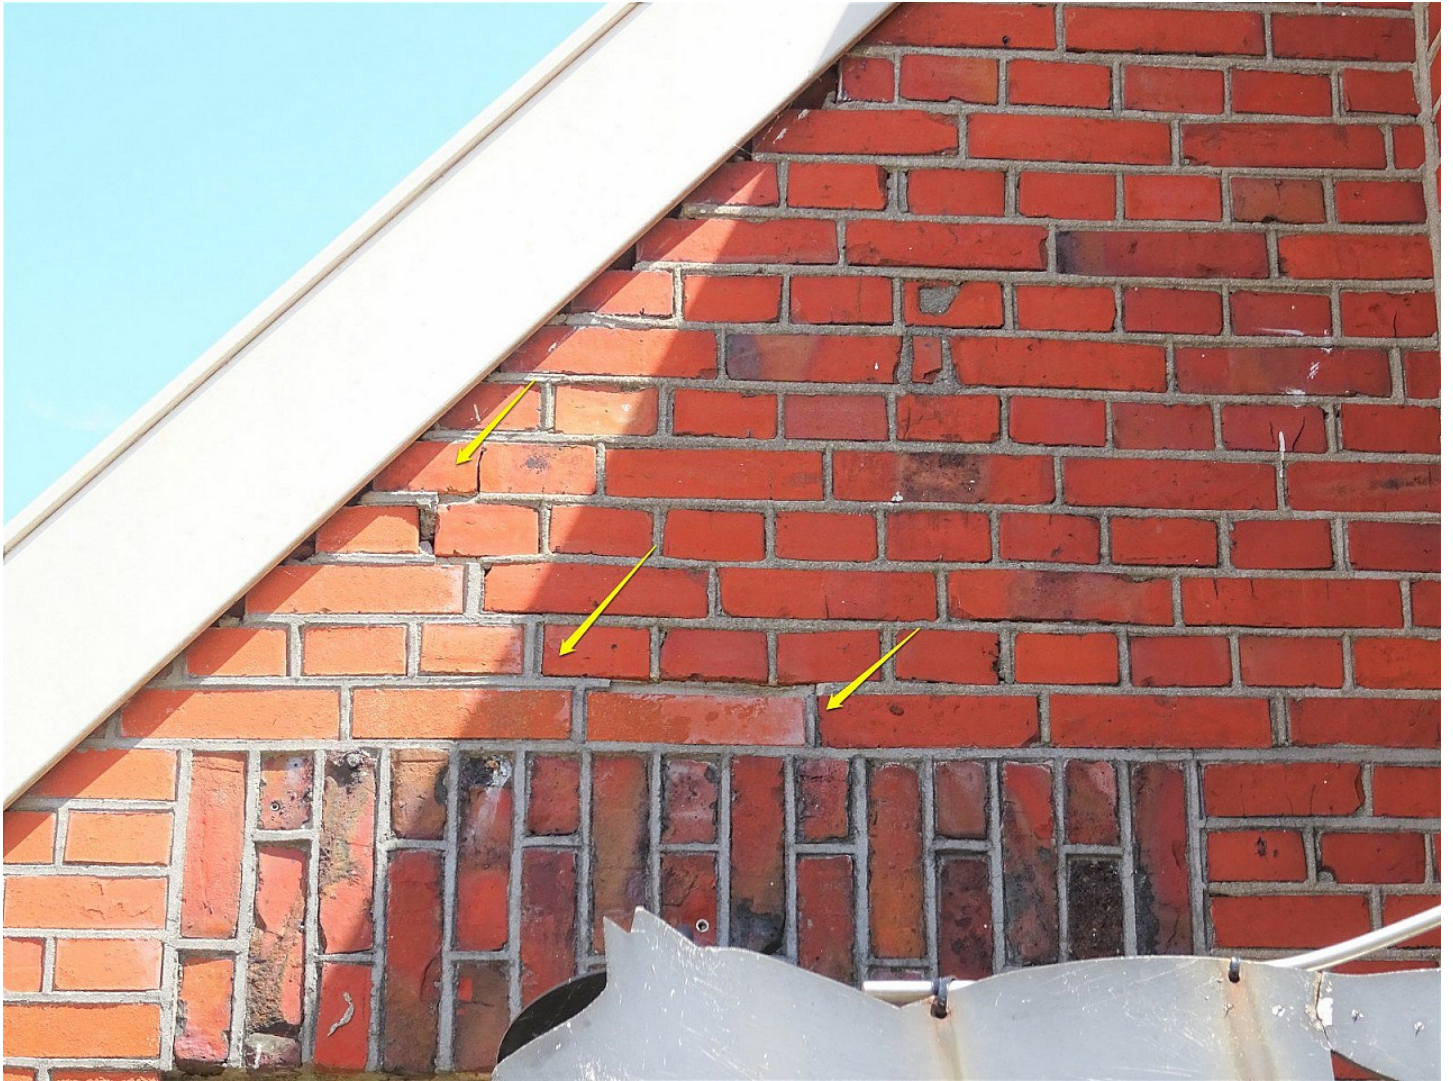
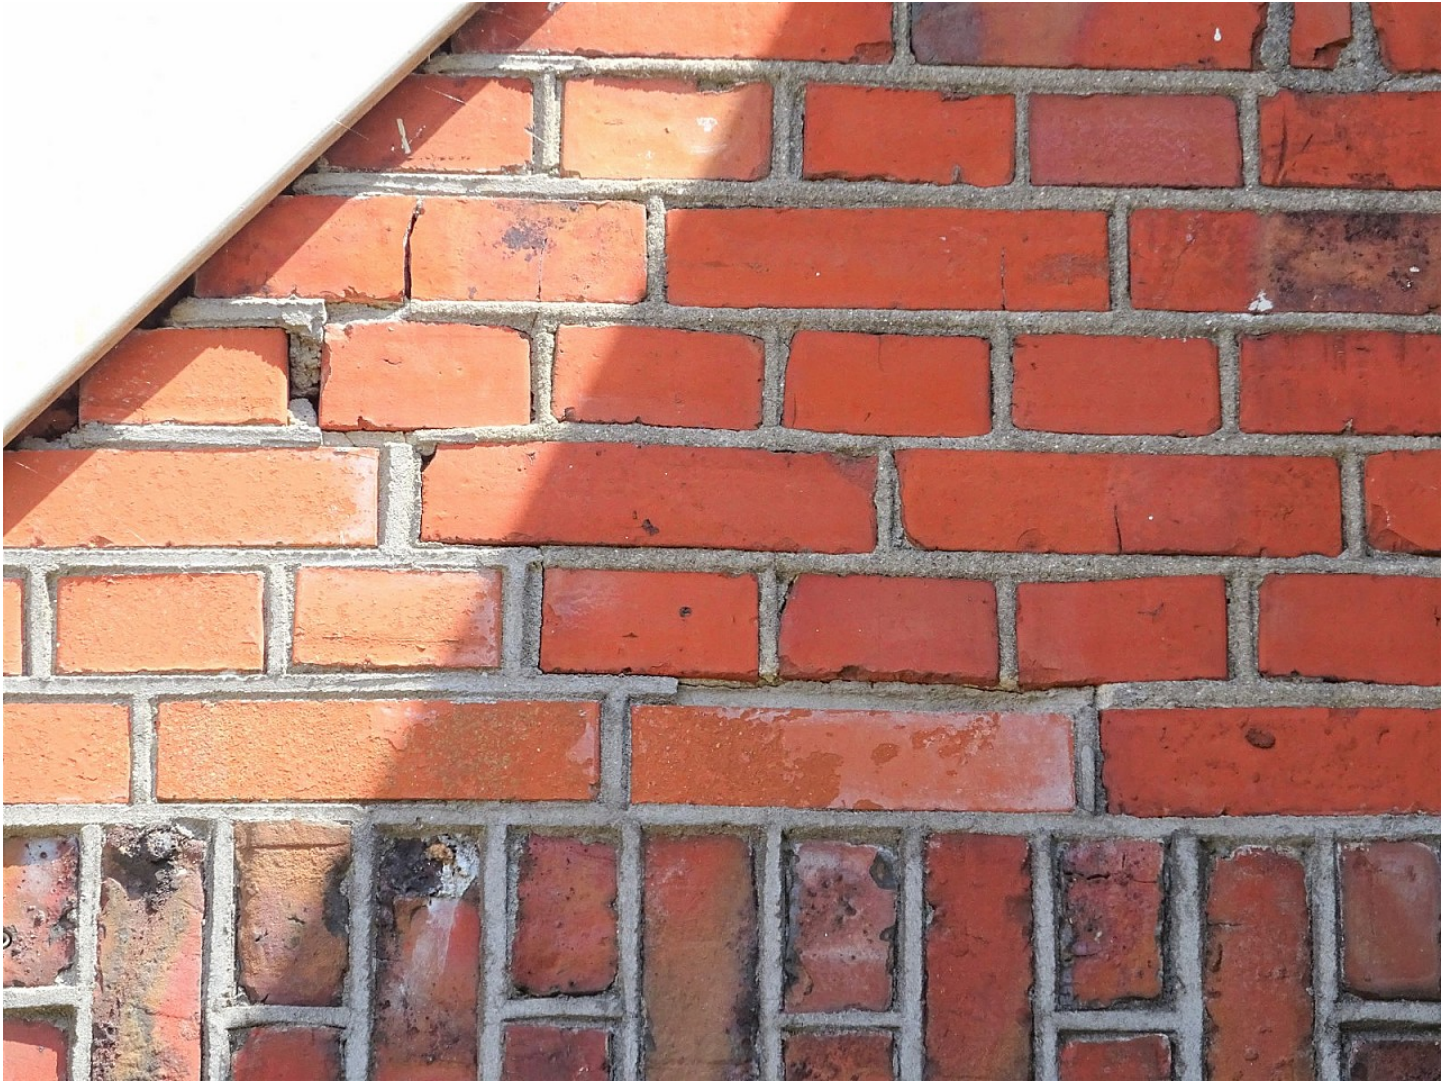
Soort schade	Scheurvorming in buitenmuur
Datum ontstaan schade	Onbekend
Locatie	Buitenkant gebouw
Onderdeel	Gevel
Nummer gevel	1

Is de schade veroorzaakt en/of verergerd door mijnbouw?	Ja
Toelichting	Overbelasting door trillingen of veranderingen in de ondergrond veroorzaakt door mijnbouw kan invloed hebben gehad op de gemelde schade.

Er is een getrapte scheur in het voeg- en metselwerk zichtbaar. De scheur loopt van rollaag tot boeiplank, is ca. 0,5 m¹ lang en heeft een breedte van ca. 1 mm¹. Het oppervlak van het bouwdeel is ca. 4 m², het bouwdeel is opgebouwd uit metselwerk en is afgewerkt met een knipvoeg.

Reparatie	Aantal	Eenheid	Excl.	Incl.	BTW %
nieuw voegwerk, 2 componentenmortel (incl. uitslijpen / kappen en herstel gescheurde stenen met pasta)	0,3	m2	€ 103,13	€ 124,79	21
toeslag knipvoeg / snijvoeg / schaduwvoeg	0,3	m2	€ 18,00	€ 21,78	21
steigerwerk / rolsteiger / hoogwerker - reeds gerekend bij vorige schade	0,0	dag	€ 0,00	€ 0,00	21
Totaal schadebedrag:			€ 121,13	€ 146,57

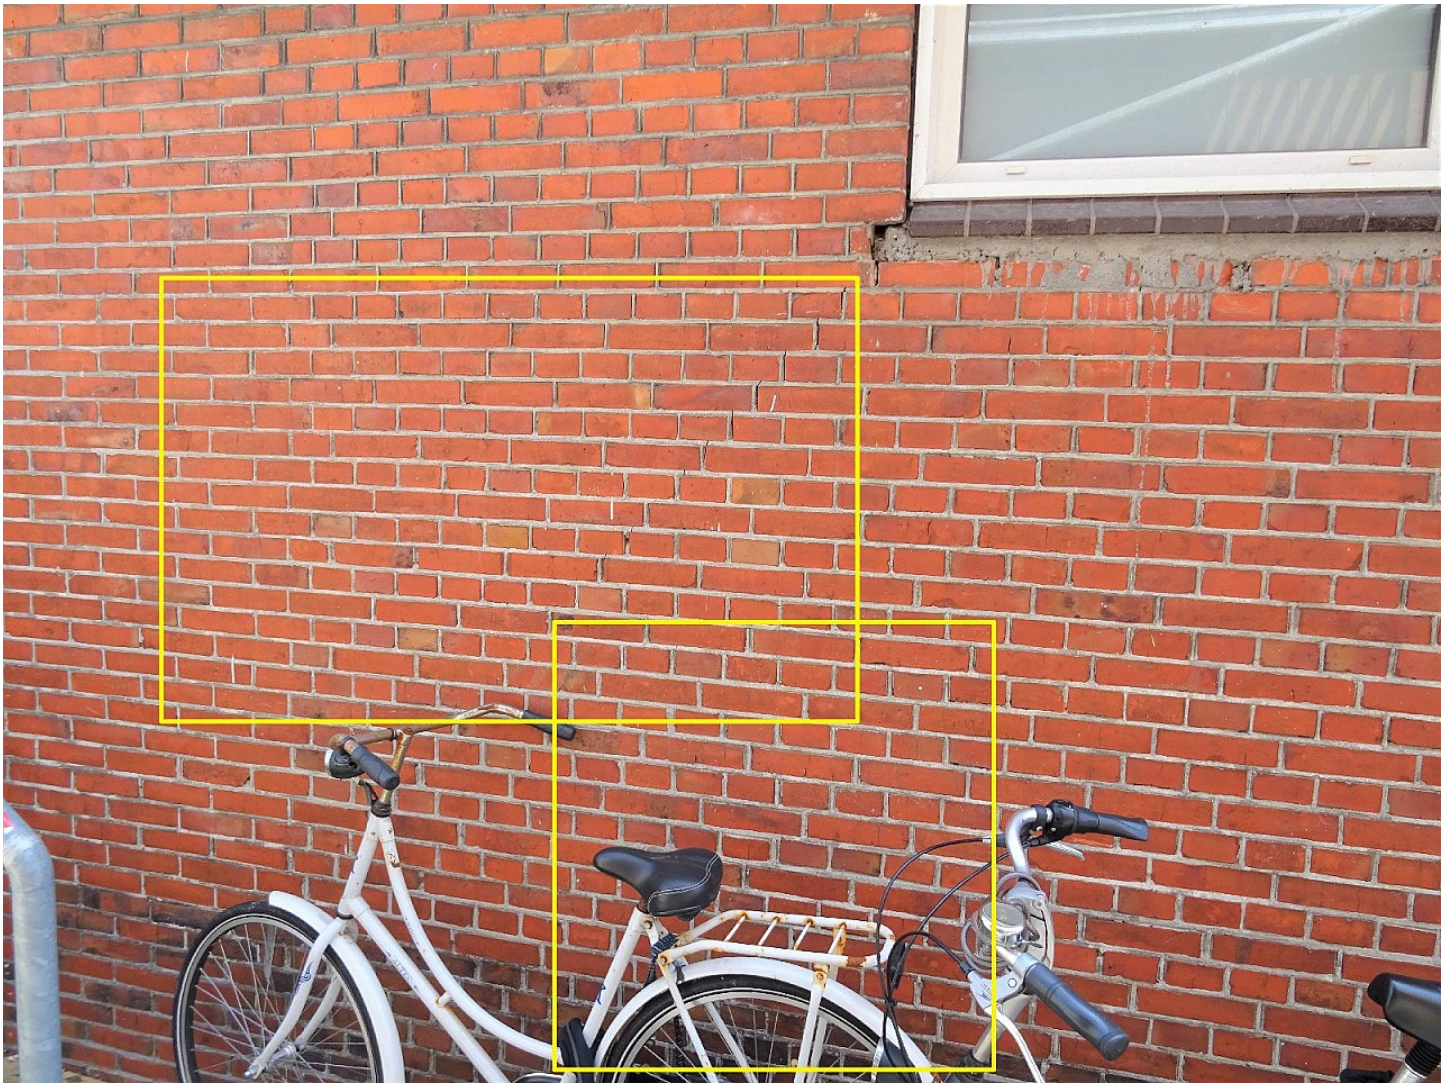
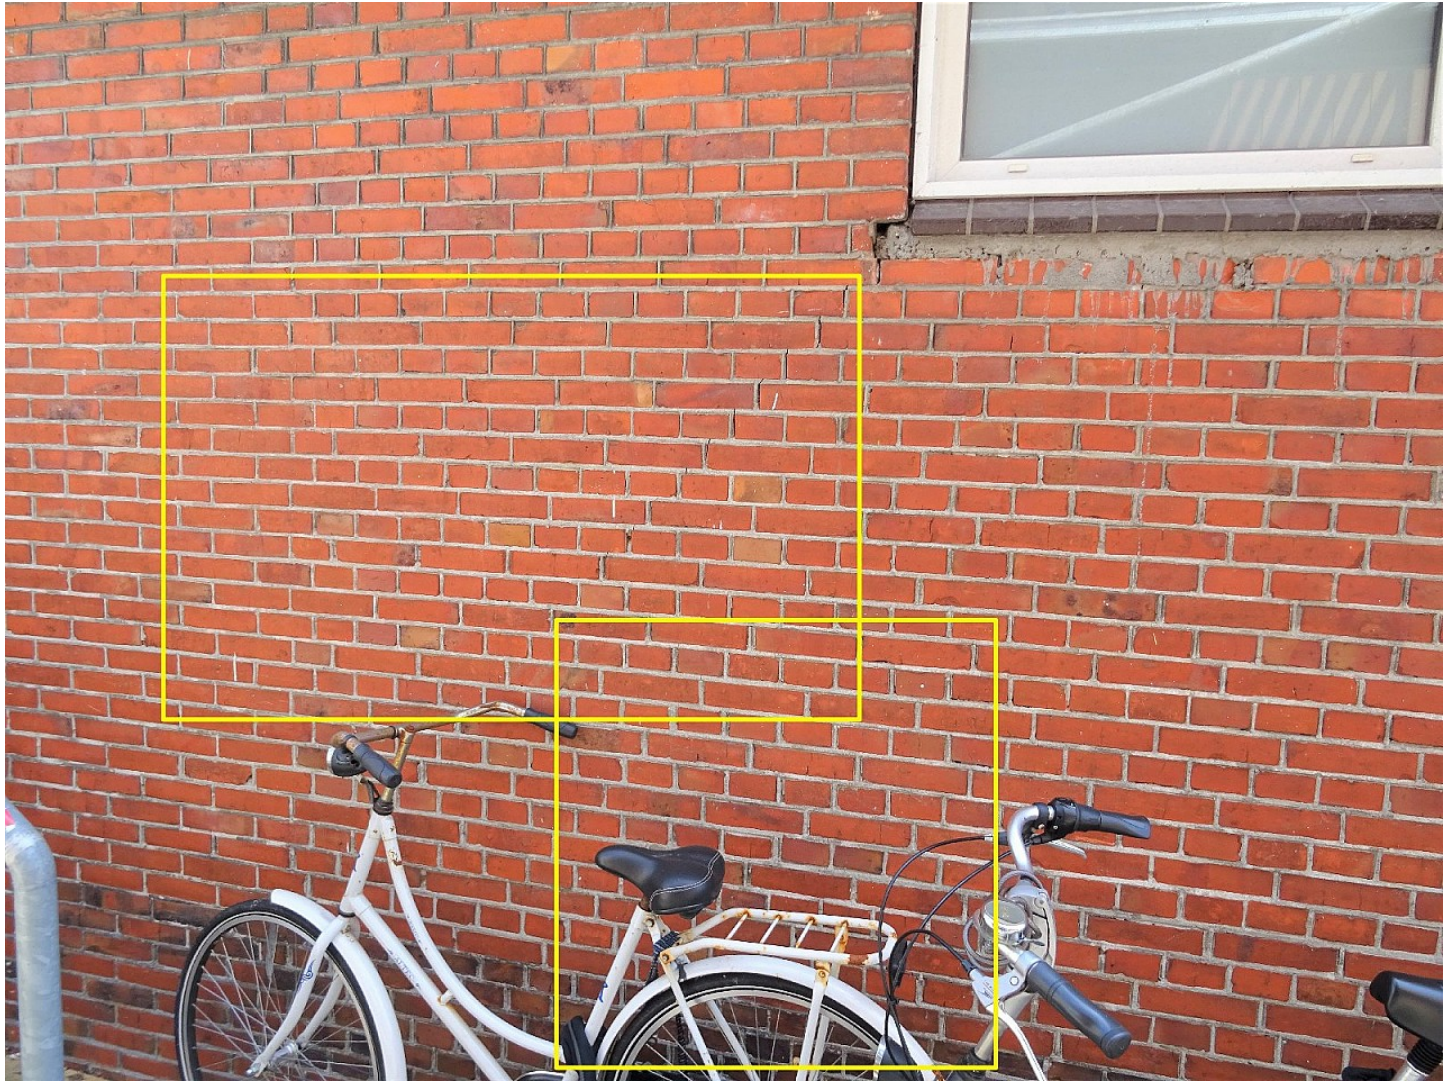
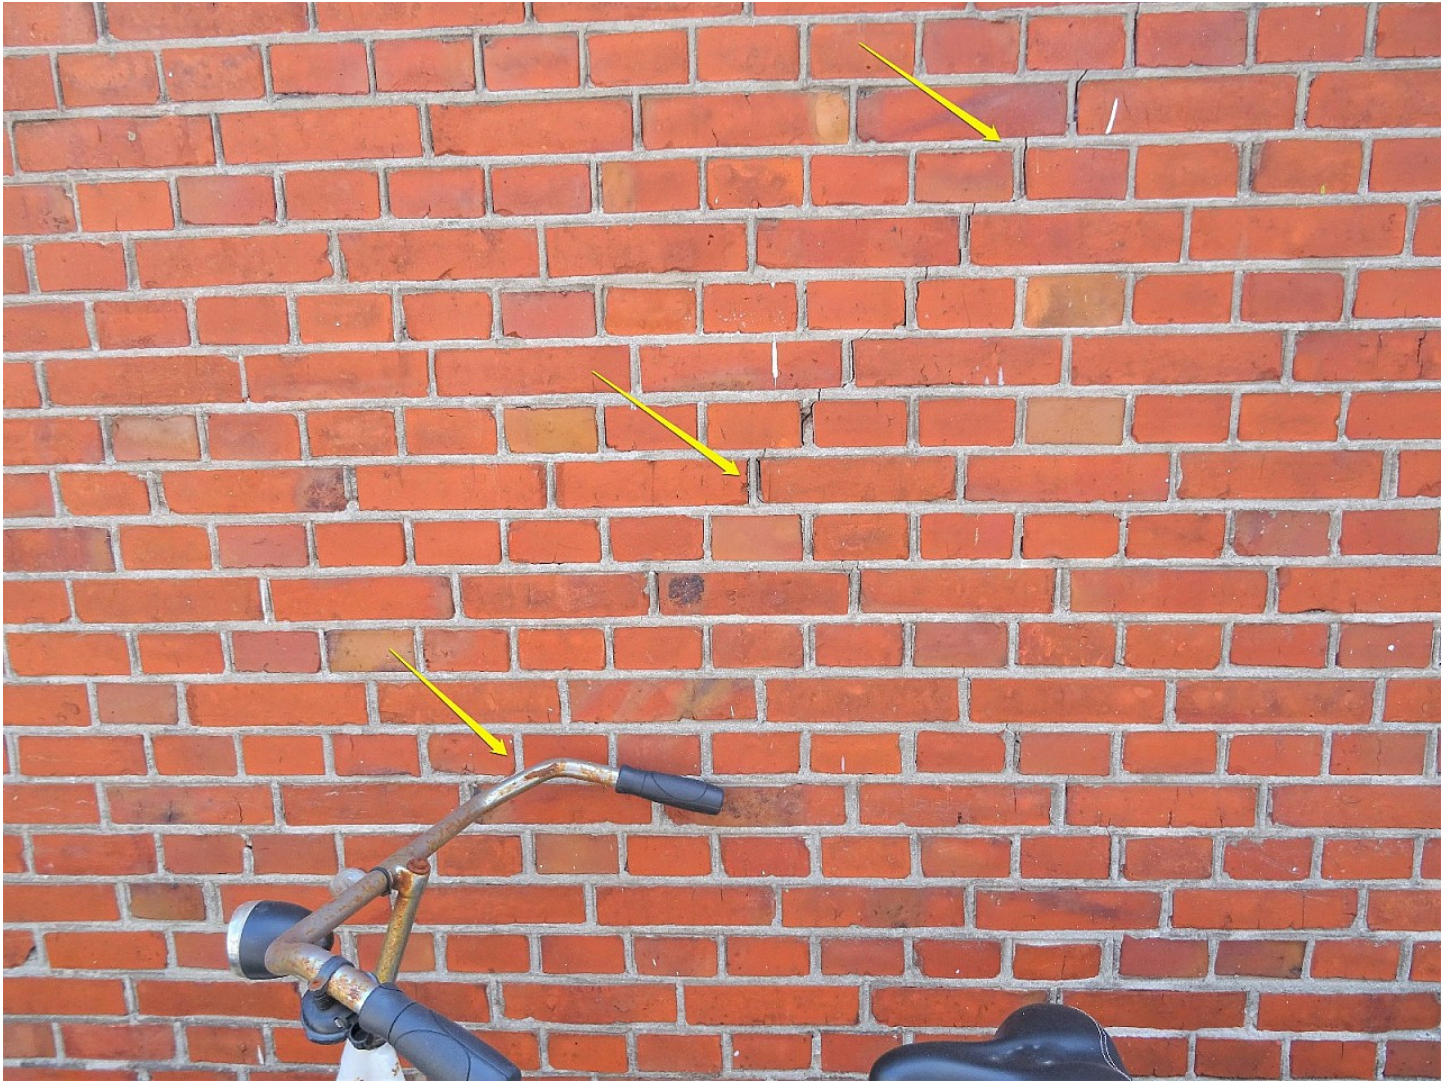
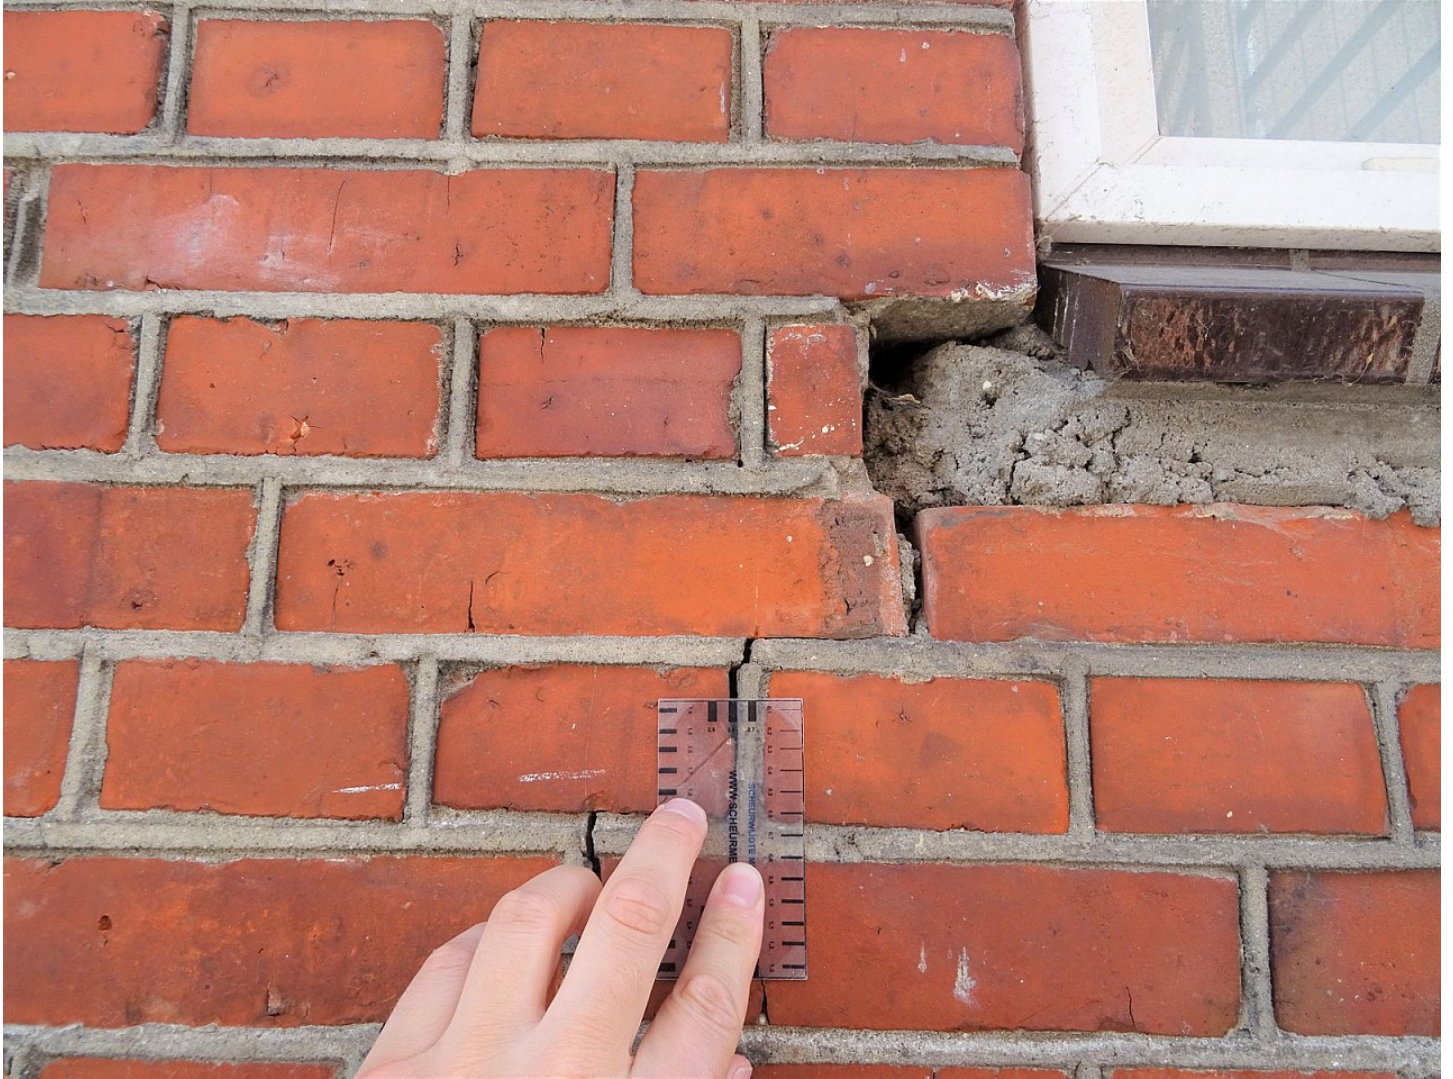
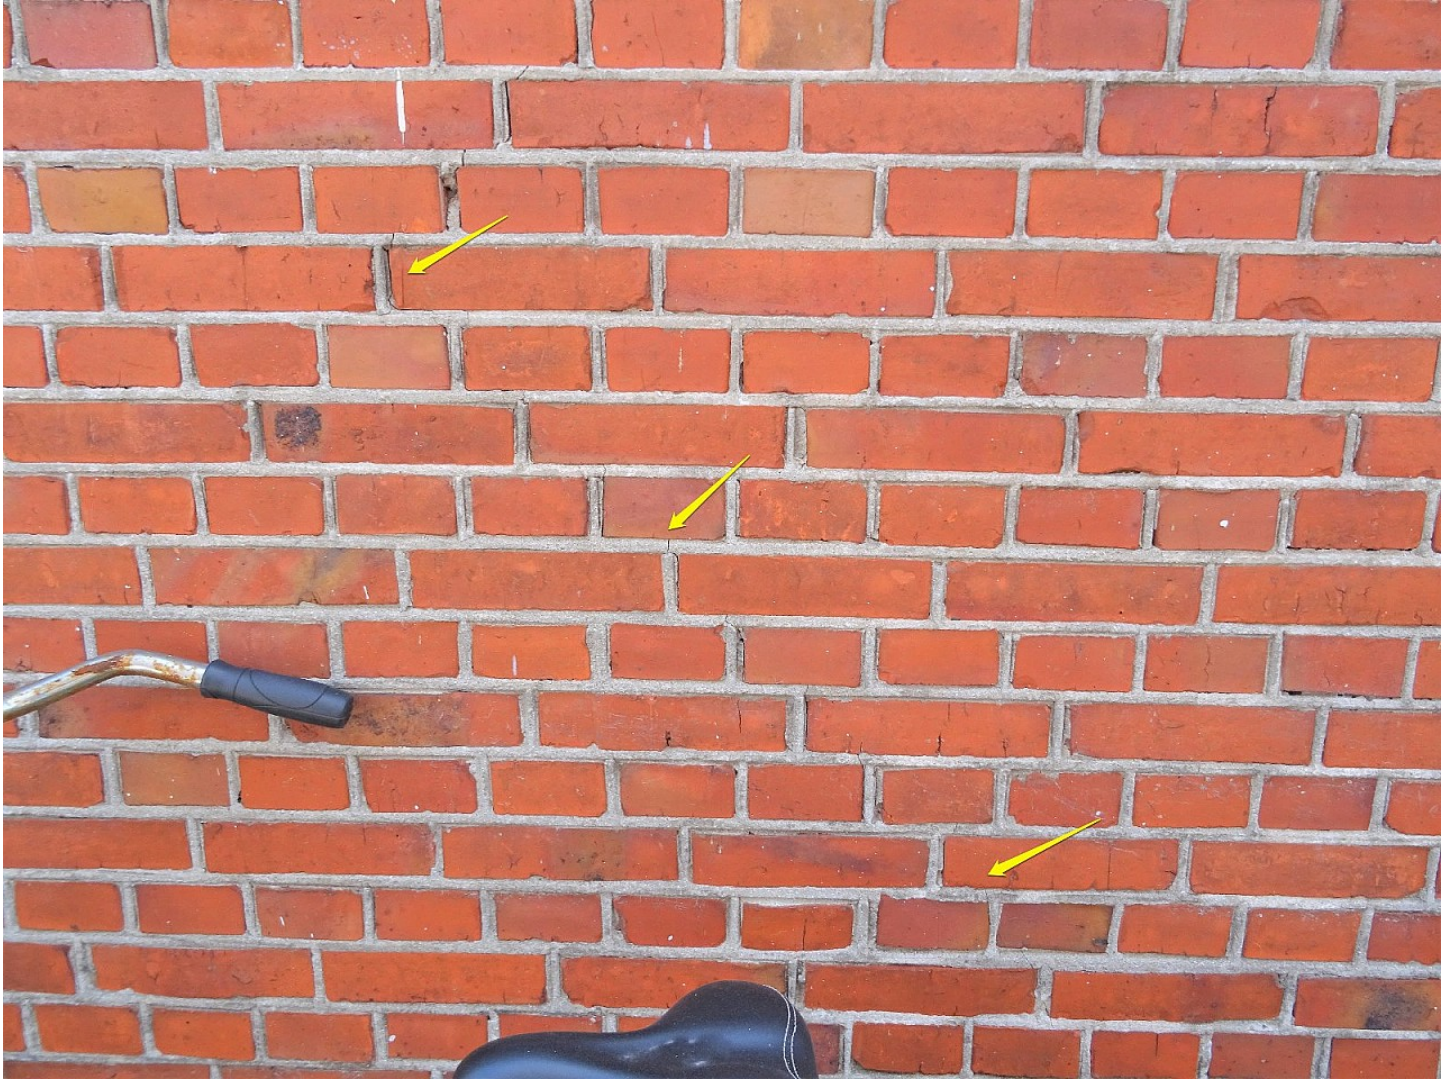
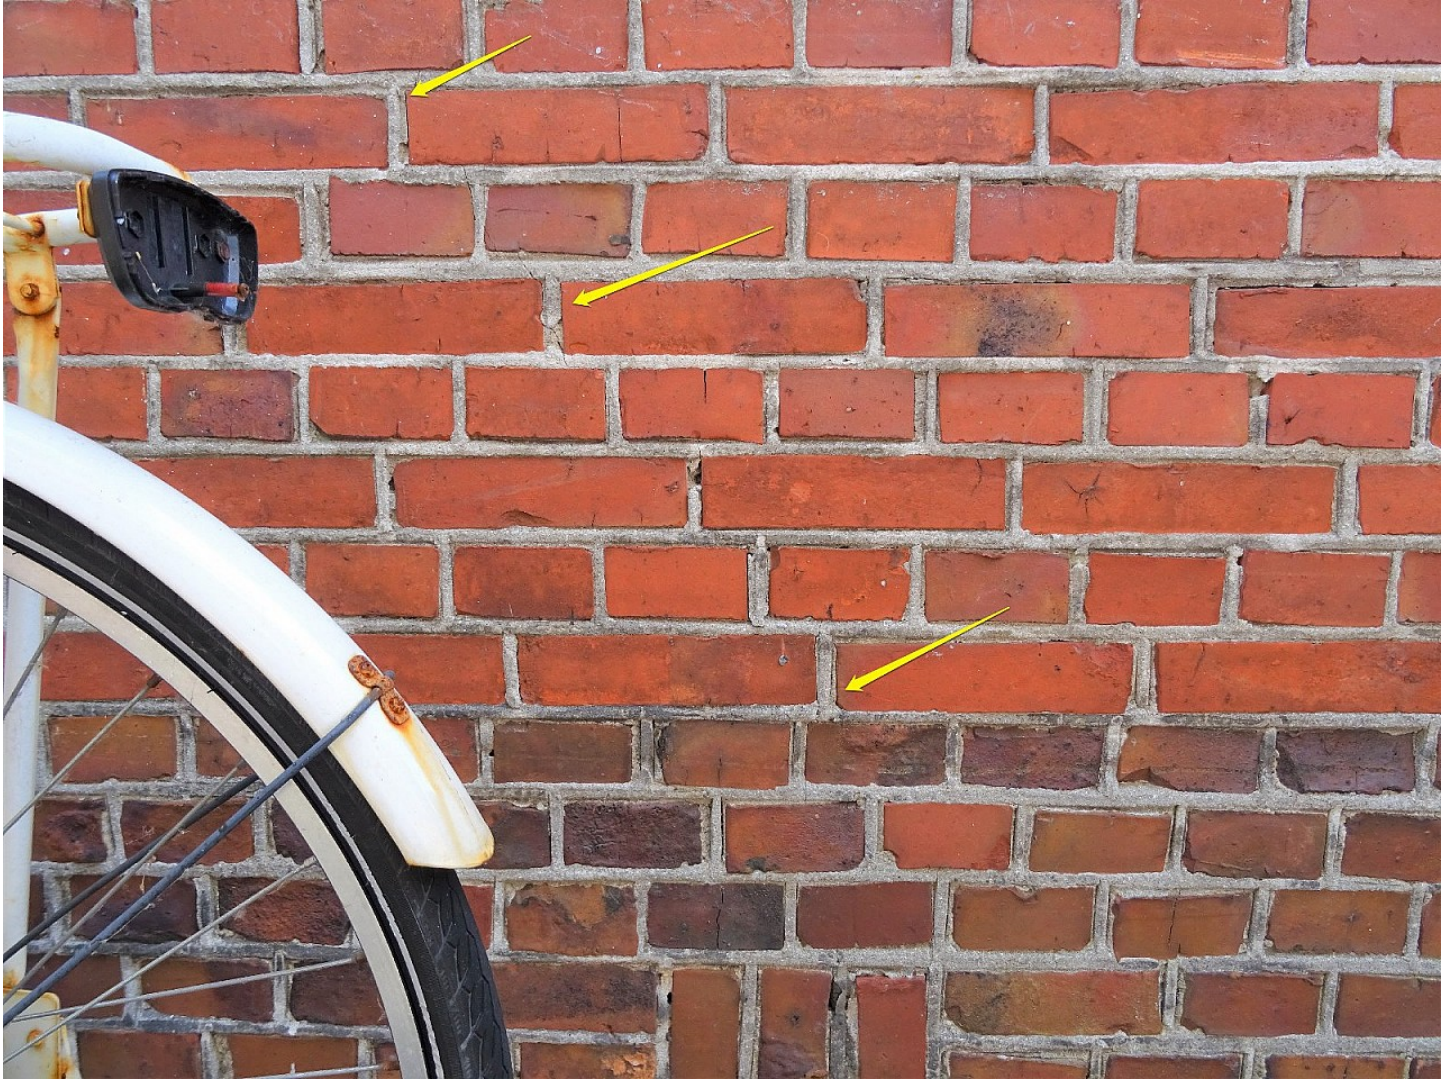
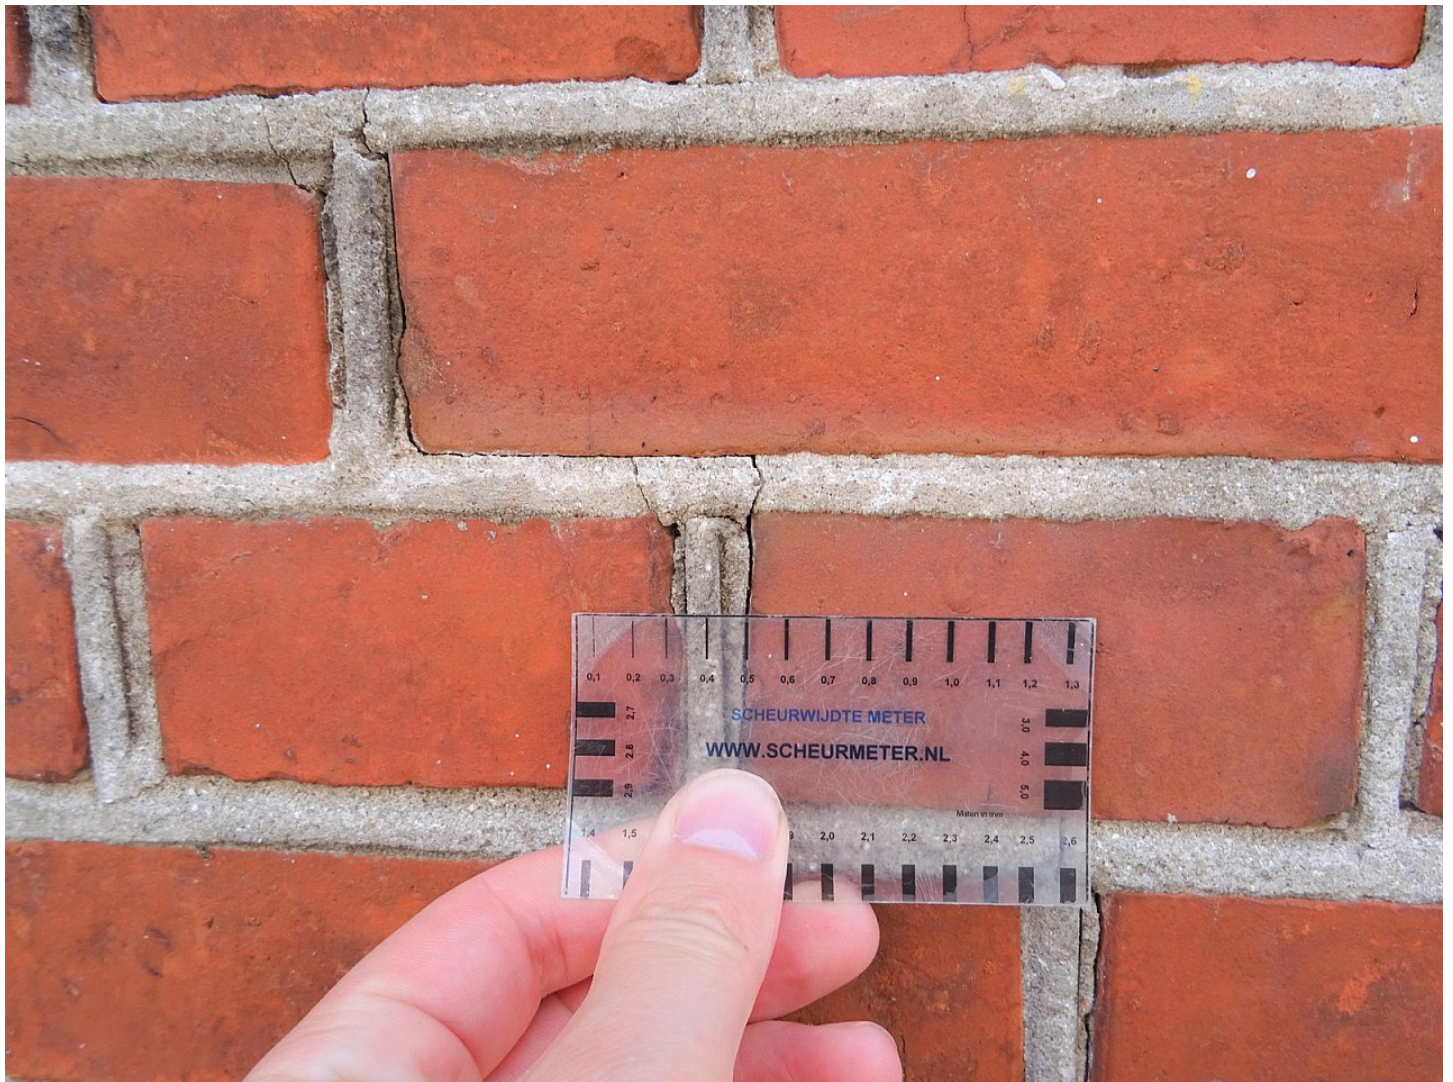
Soort schade	Scheurvorming in buitenmuur
Datum ontstaan schade	Onbekend
Locatie	Buitenkant gebouw
Onderdeel	Gevel
Nummer gevel	2

Is de schade veroorzaakt en/of verergerd door mijnbouw?	Ja
Toelichting	Overbelasting door trillingen of veranderingen in de ondergrond veroorzaakt door mijnbouw kan invloed hebben gehad op de gemelde schade.

Er is een getrapte scheur in het voegwerk van het metselwerk. De scheur loopt van kozijn tot trasraam, is ca. 1 m¹ lang en heeft een breedte van ca. 2,8 mm¹. Het oppervlak van het bouwdeel is ca. 18 m², het bouwdeel is opgebouwd uit metselwerk en is afgewerkt met een knipvoeg.

Reparatie	Aantal	Eenheid	Excl.	Incl.	BTW %
nieuw voegwerk, 2 componentenmortel (incl. uitslijpen / kappen en herstel gescheurde stenen met pasta)	0,5	m2	€ 171,88	€ 207,98	21
toeslag knipvoeg / snijvoeg / schaduwvoeg	0,5	m2	€ 30,00	€ 36,30	21
Totaal schadebedrag:			€ 201,88	€ 244,28

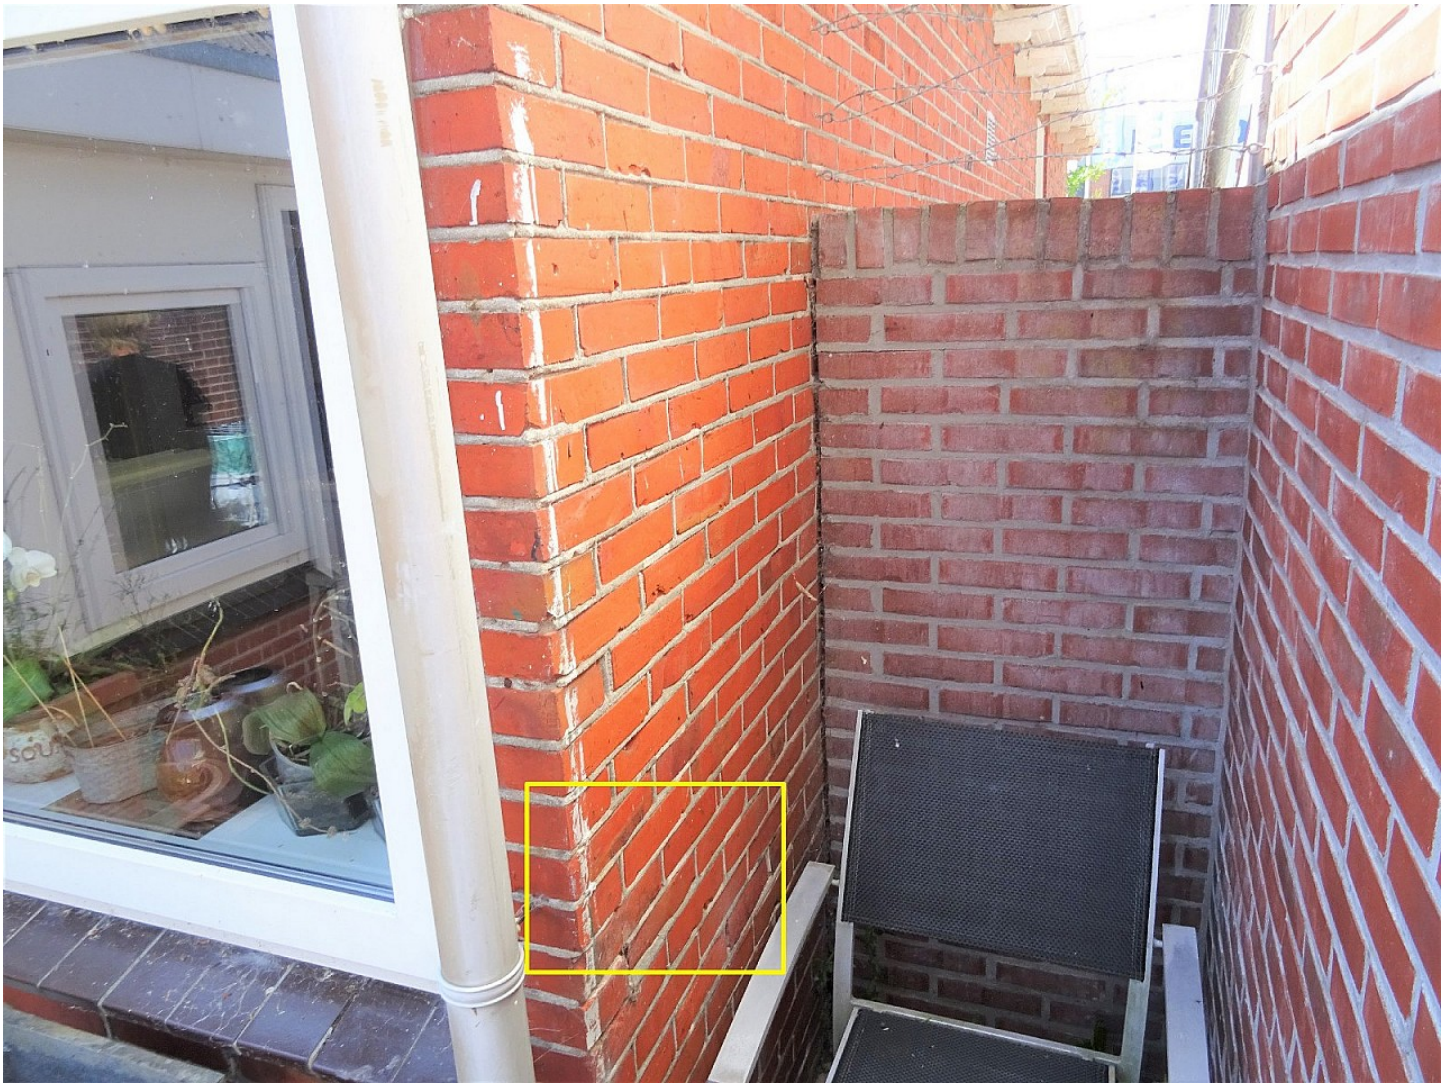
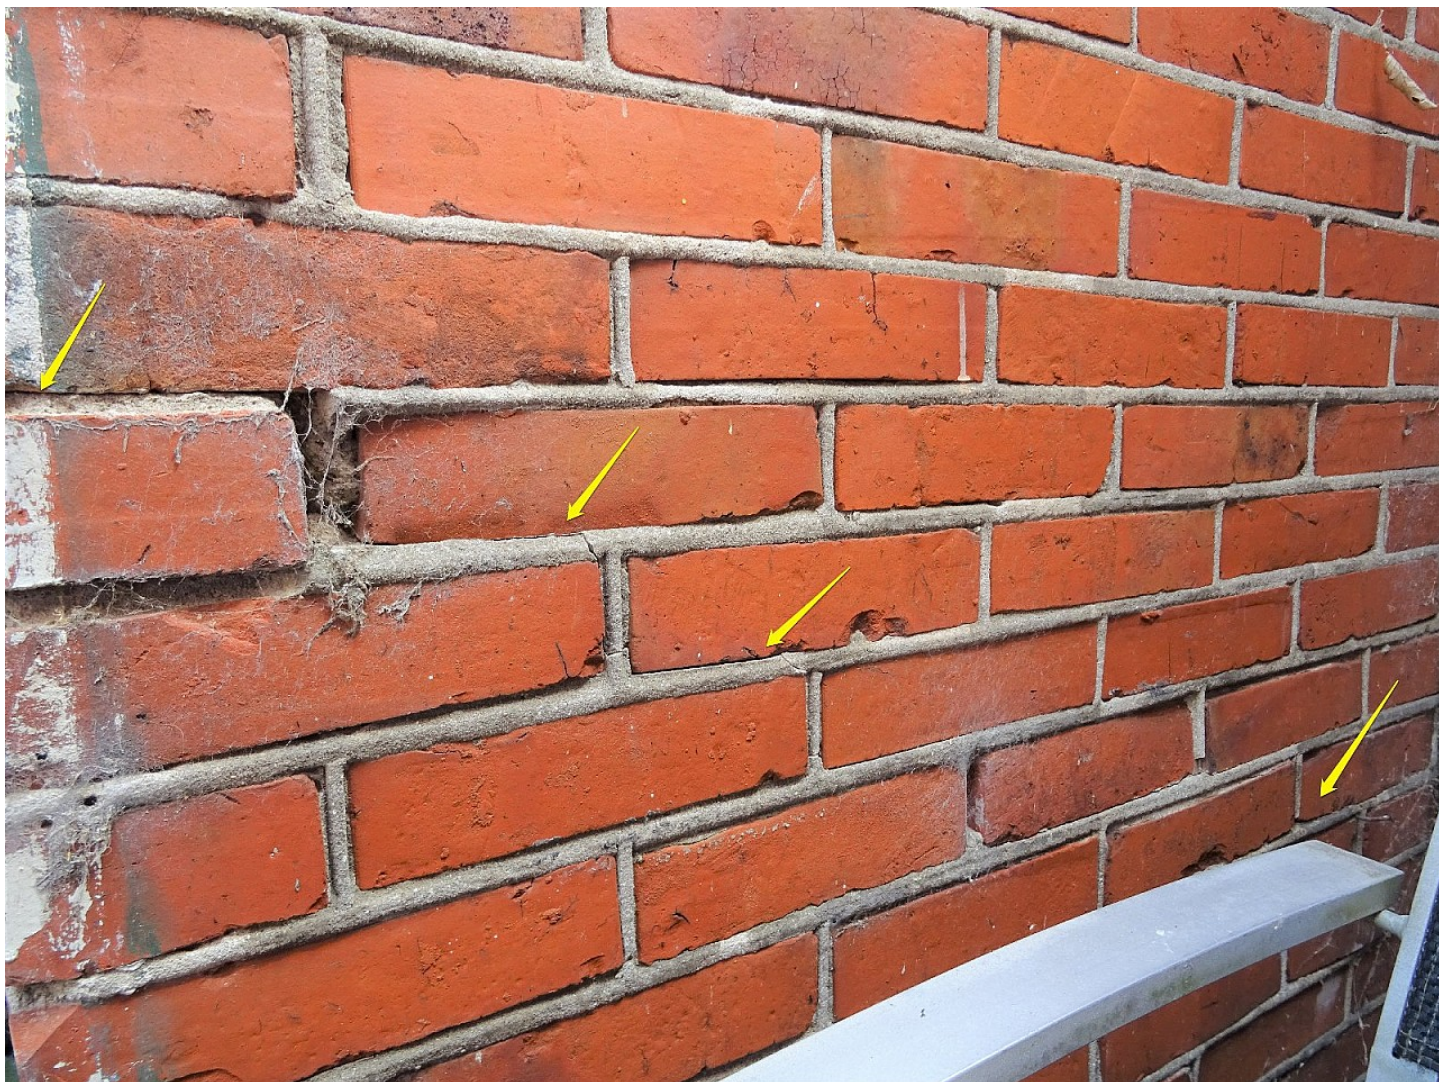
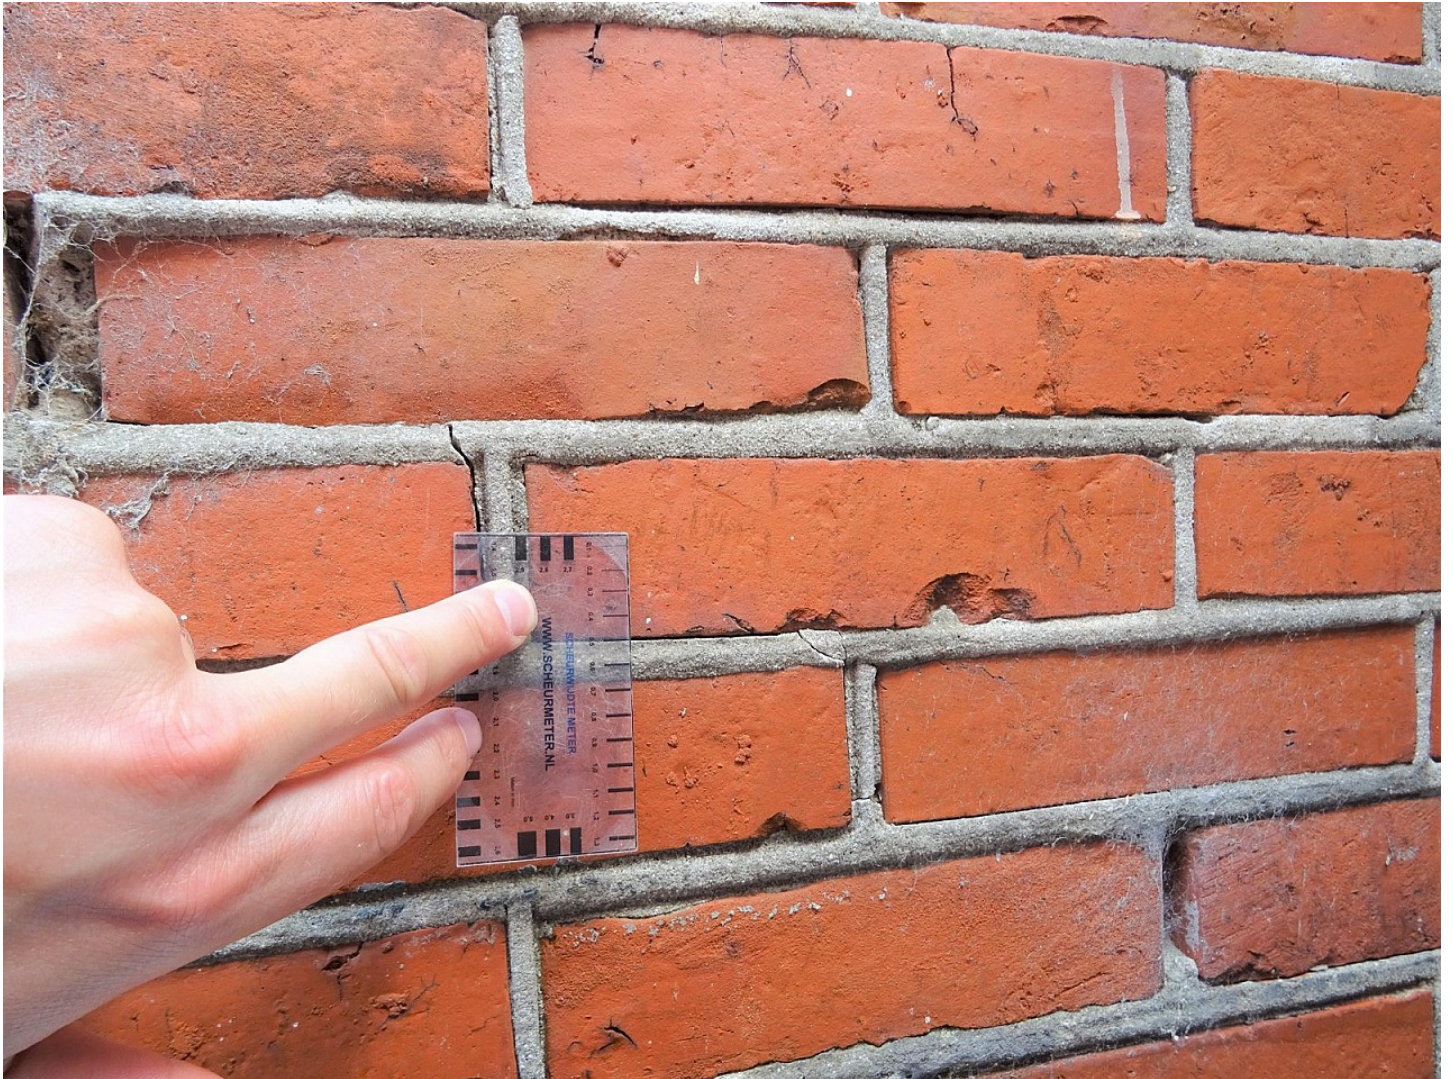
Soort schade	Scheurvorming in buitenmuur
Datum ontstaan schade	Onbekend
Locatie	Buitenkant gebouw
Onderdeel	Gevel
Nummer gevel	2

Is de schade veroorzaakt en/of verergerd door mijnbouw?	Ja
Toelichting	Overbelasting door trillingen of veranderingen in de ondergrond veroorzaakt door mijnbouw kan invloed hebben gehad op de gemelde schade.

Er is een getrapte scheur in het voegwerk van het metselwerk. De scheur loopt van kozijn tot trasraam, is ca. 0,4 m¹ lang en heeft een breedte van ca. 1,5 mm¹. Het oppervlak van het bouwdeel is ca. 18 m², het bouwdeel is opgebouwd uit metselwerk en is afgewerkt met een knipvoeg.

Reparatie	Aantal	Eenheid	Excl.	Incl.	BTW %
nieuw voegwerk, normale mortel (incl. uitslijpen / kappen voegwerk)	0,3	m2	€ 44,73	€ 54,12	21
toeslag knipvoeg / snijvoeg / schaduwvoeg	0,3	m2	€ 18,00	€ 21,78	21
Totaal schadebedrag:			€ 62,73	€ 75,90
