ADVIESRAPPORT

Uitgebracht aan de Tijdelijke Commissie
Mijnbouwschade Groningen

Zaaknummer AS19508458

U ontvangt dit adviesrapport naar aanleiding van de schade-expertise die op 25-06-2019 heeft plaatsgevonden op het adres Pop Dijkemaweg 36, 9731BE in Groningen. Het rapport is opgesteld door deskundige Jeroen Biegel. De deskundige is een onpartijdige schade-expert die werkzaam is bij een expertisebureau dat is aangesloten bij IOBE. Het rapport bevat de omschrijving en beoordeling van de door u gemelde schade(s) en eventuele ter plekke geconstateerde schade(s) en gebrek(en).

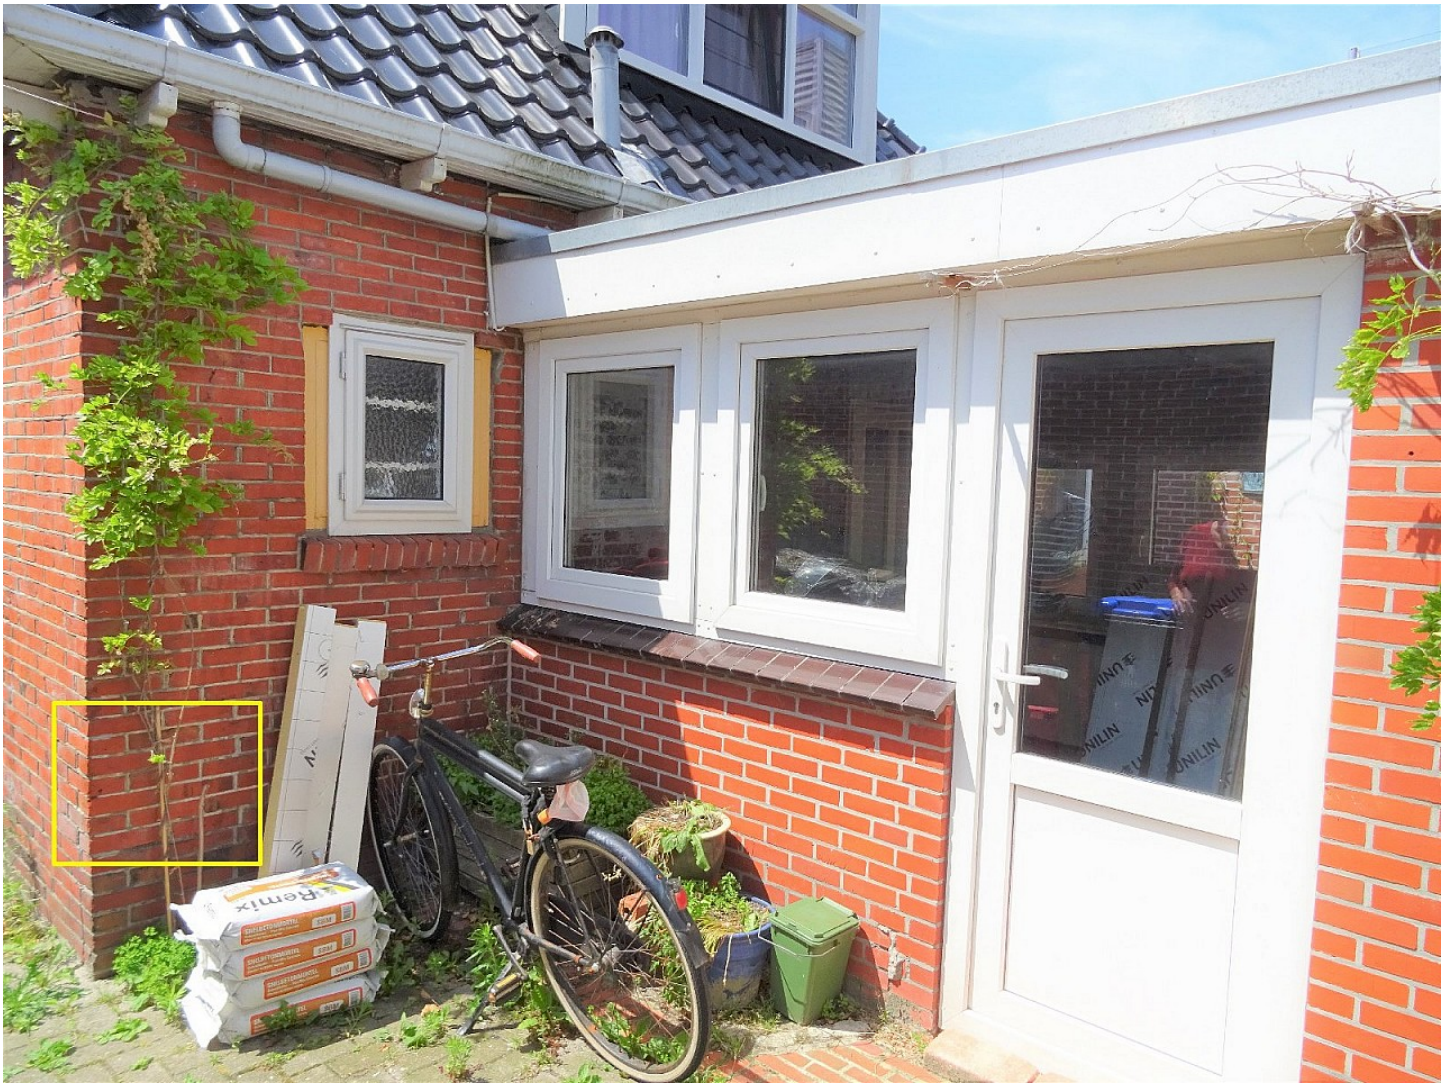
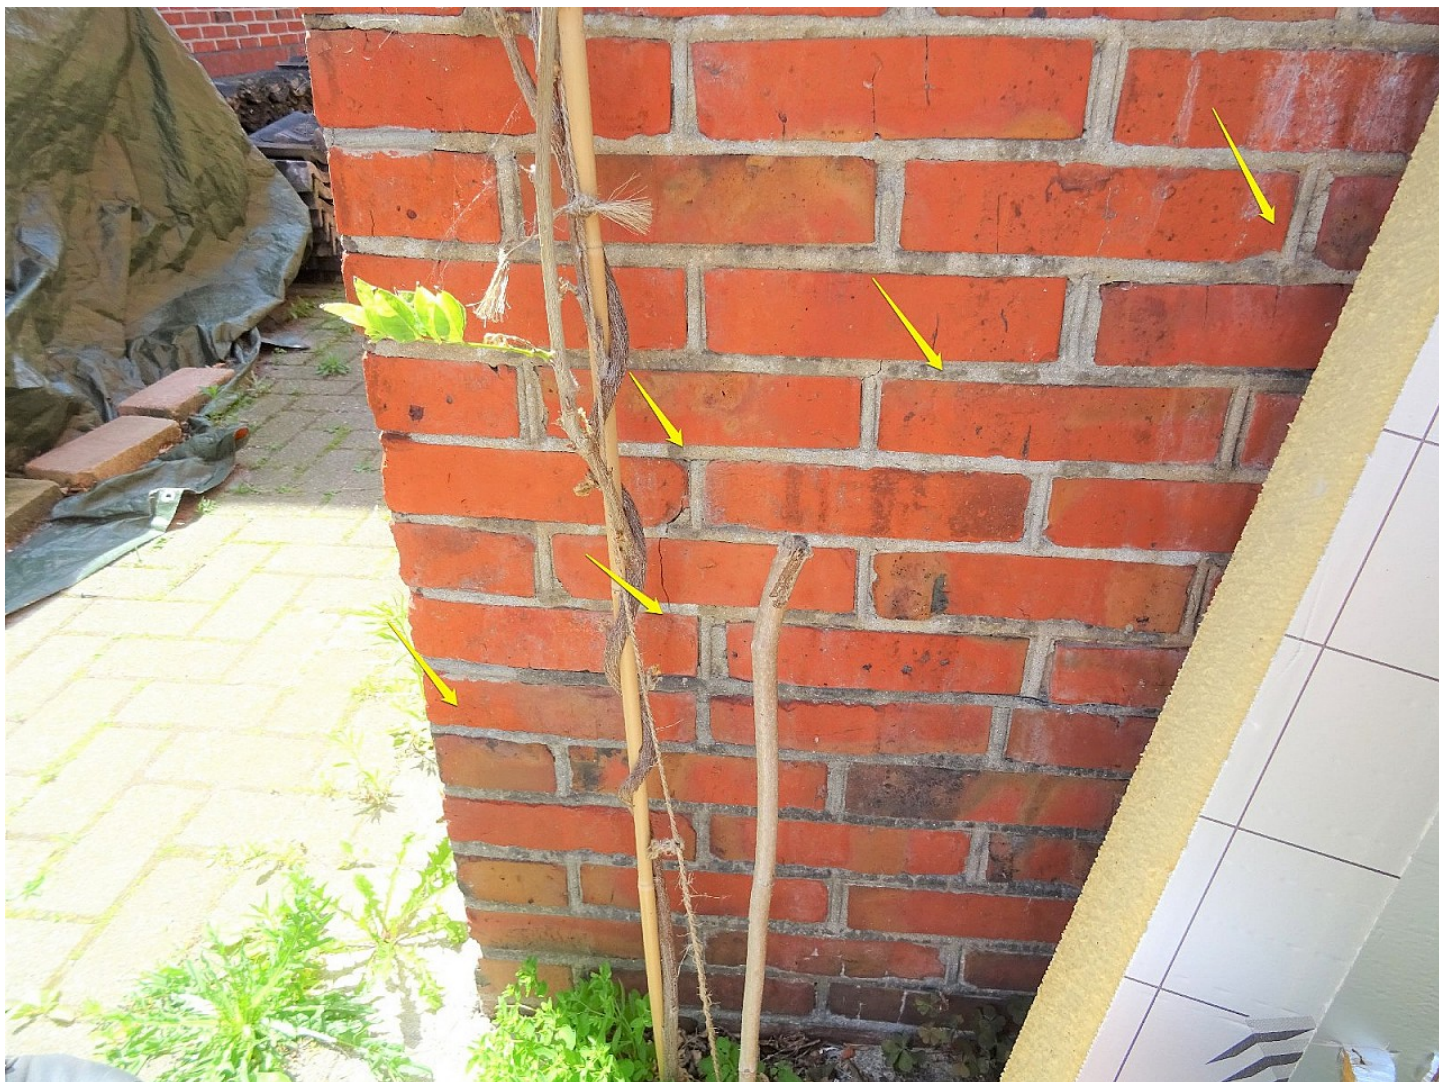
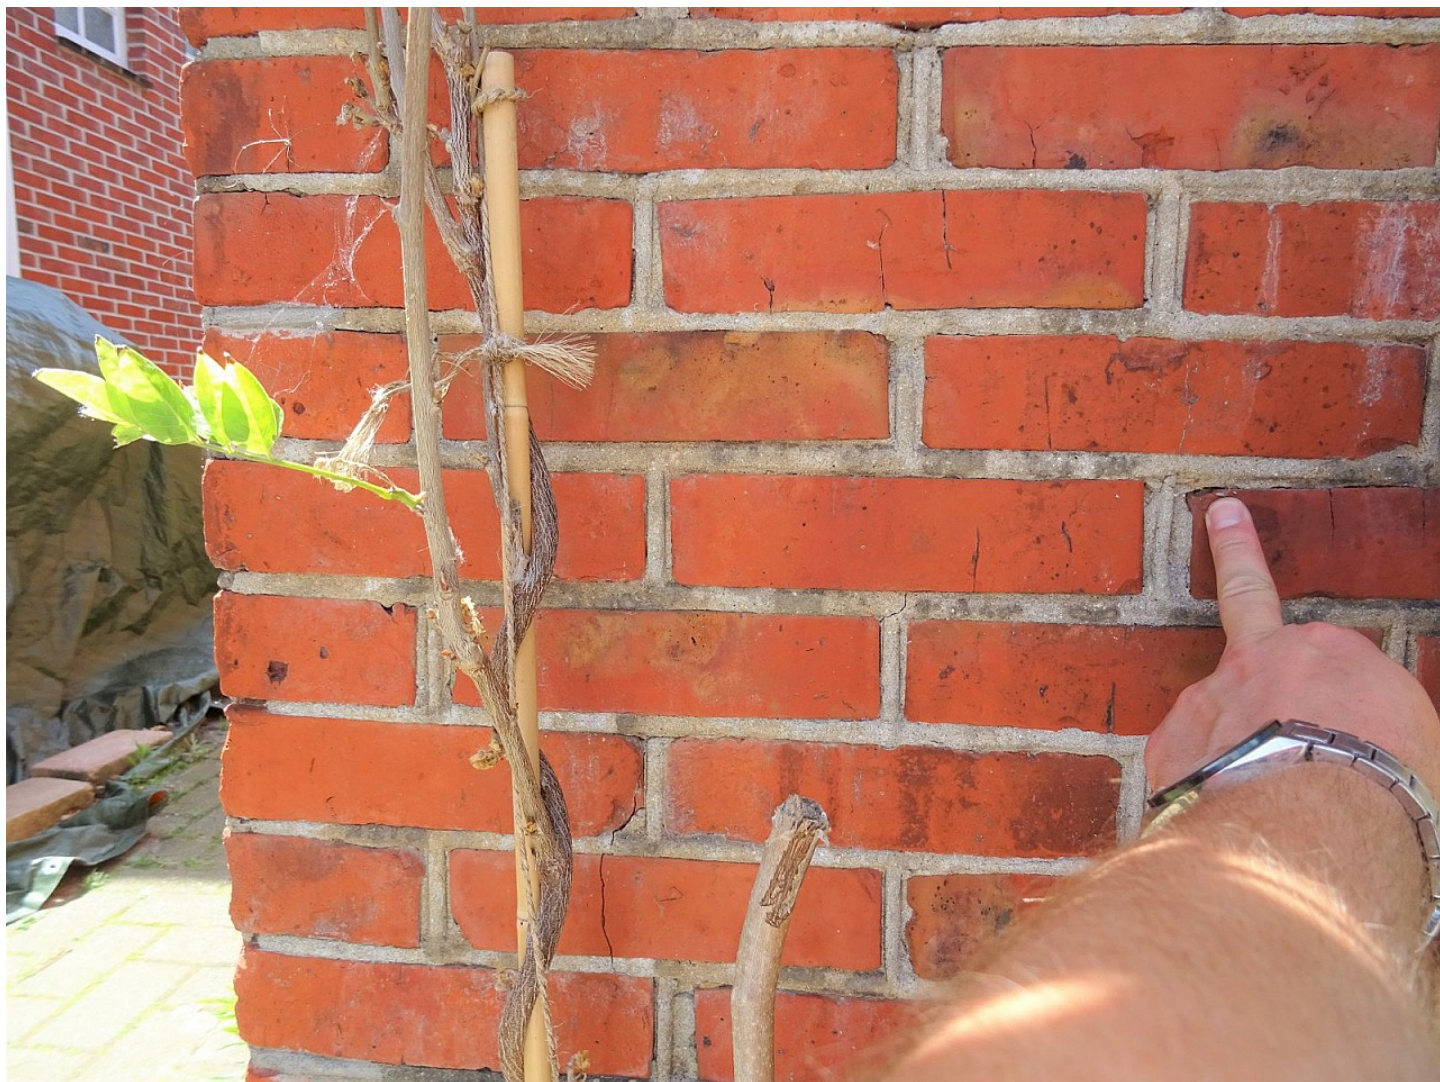
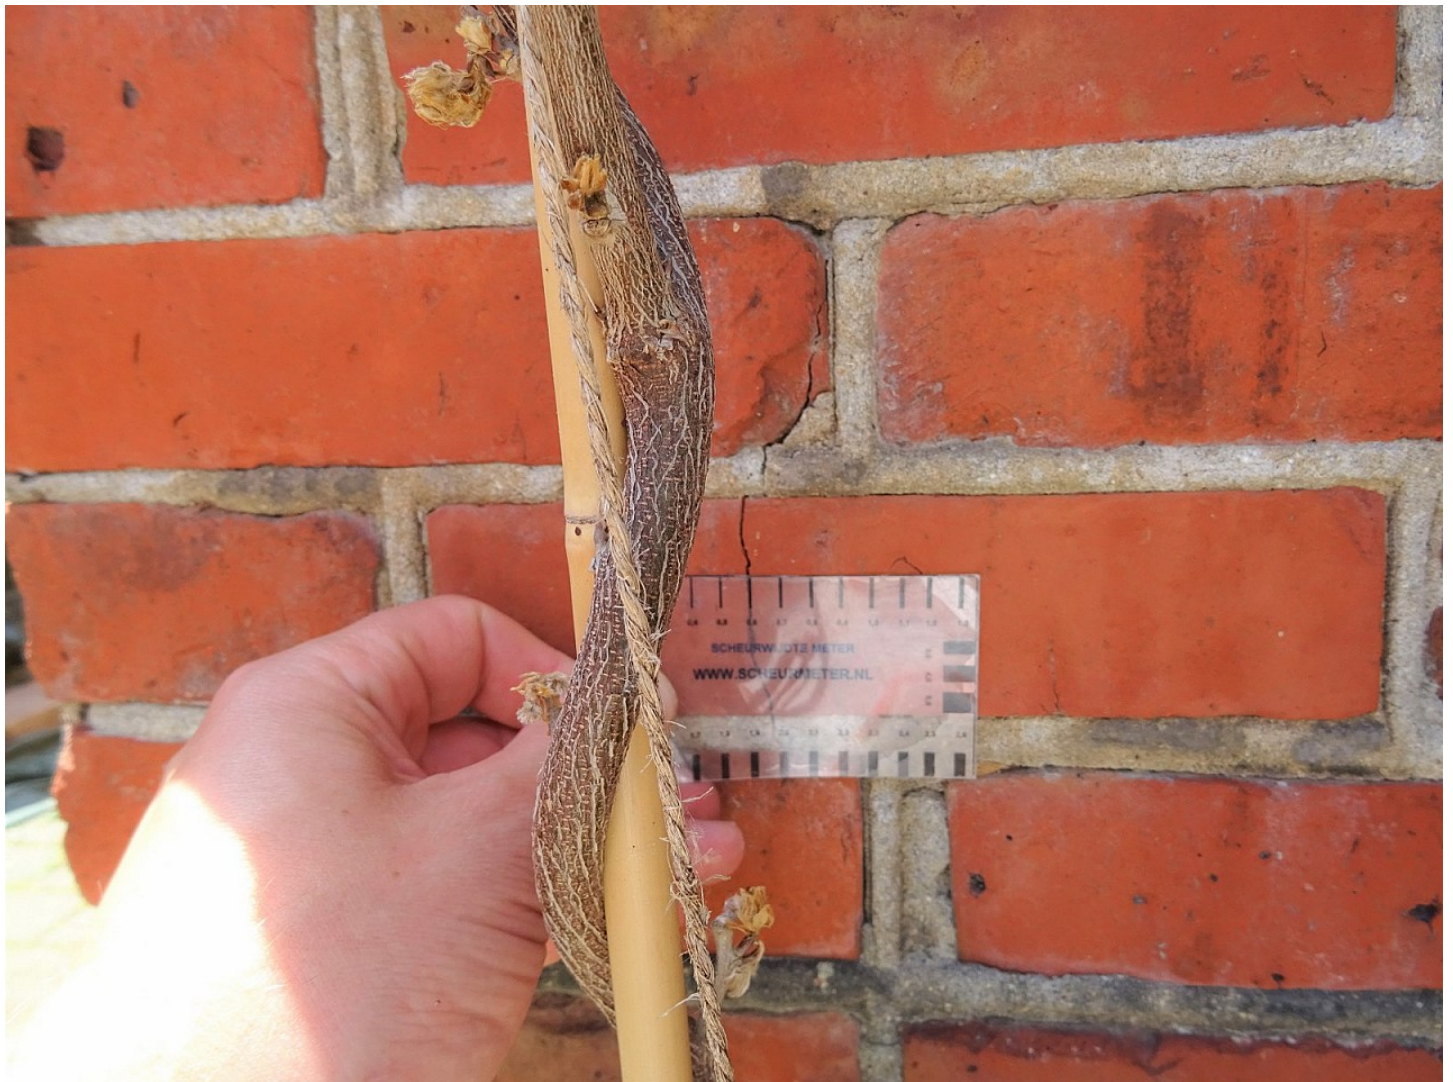
Soort schade	Scheurvorming in buitenmuur
Datum ontstaan schade	Onbekend
Locatie	Buitenkant gebouw
Onderdeel	Gevel
Nummer gevel	Anders

Is de schade veroorzaakt en/of verergerd door mijnbouw?	Ja
Toelichting	Overbelasting door trillingen of veranderingen in de ondergrond veroorzaakt door mijnbouw kan invloed hebben gehad op de gemelde schade.

Er is een getrapte scheur in het voeg- en metselwerk zichtbaar. De scheur loopt van kozijn tot trasraam, is ca. 1 m¹ lang en heeft een breedte van ca. 2,8 mm¹. Het oppervlak van het bouwdeel is ca. 5 m², het bouwdeel is opgebouwd uit metselwerk en is afgewerkt met een knipvoeg.

Reparatie	Aantal	Eenheid	Excl.	Incl.	BTW %
nieuw voegwerk, 2 componentenmortel (incl. uitslijpen / kappen en herstel gescheurde stenen met pasta)	0,3	m2	€ 103,13	€ 124,79	21
toeslag knipvoeg / snijvoeg / schaduwvoeg	0,3	m2	€ 18,00	€ 21,78	21
Totaal schadebedrag:			€ 121,13	€ 146,57

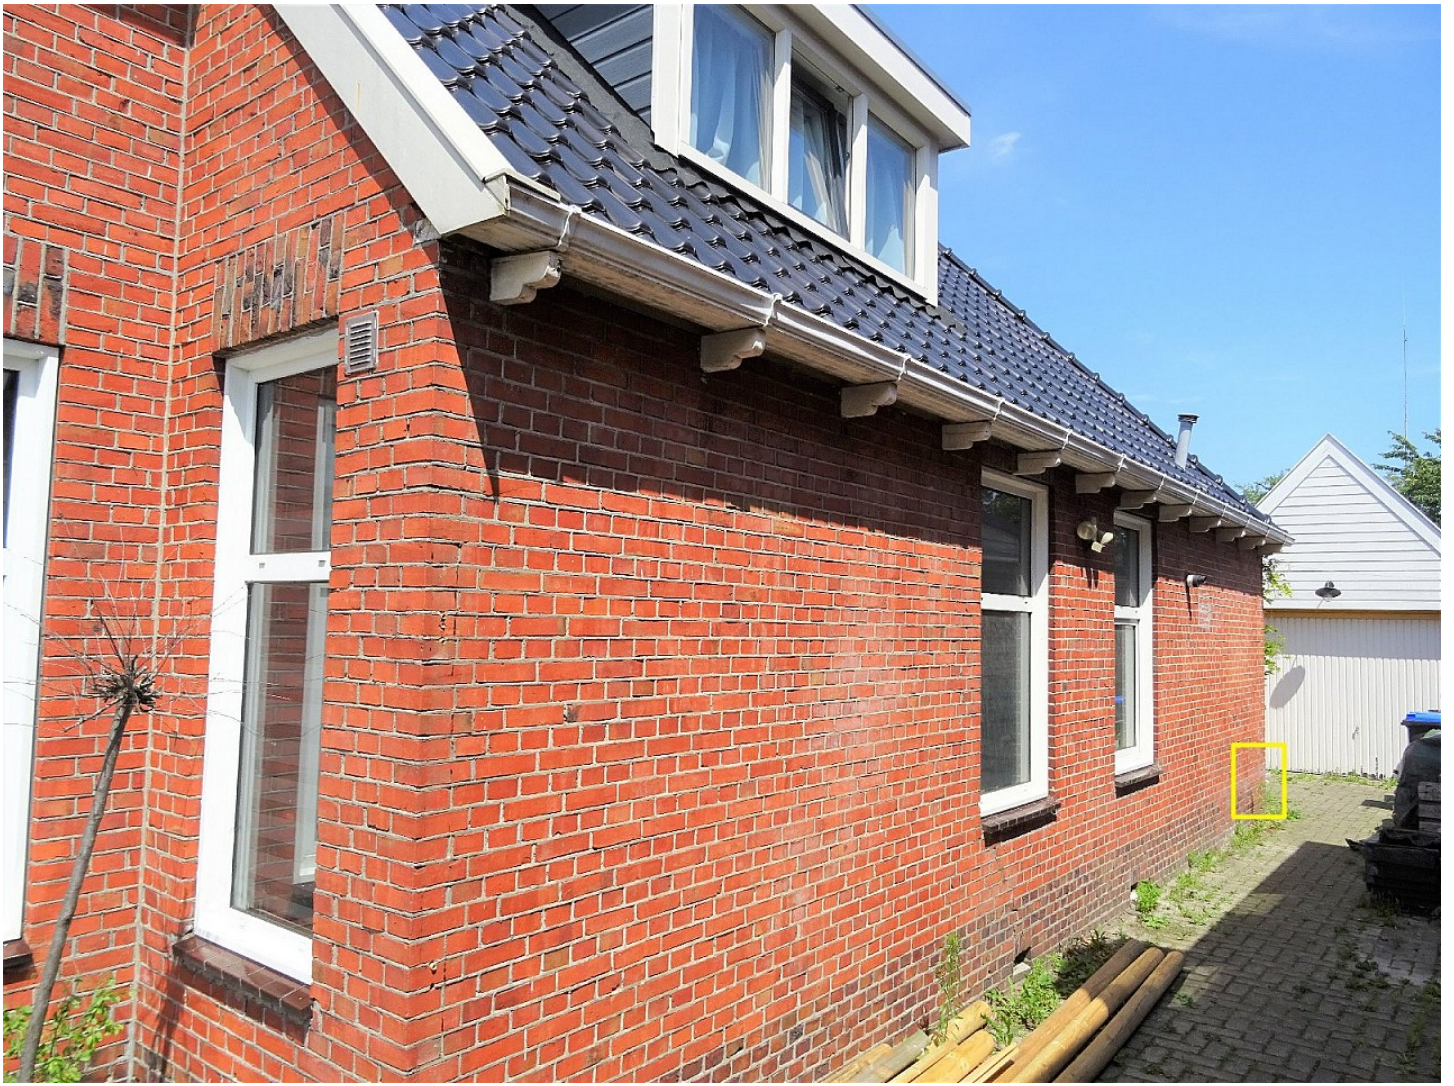
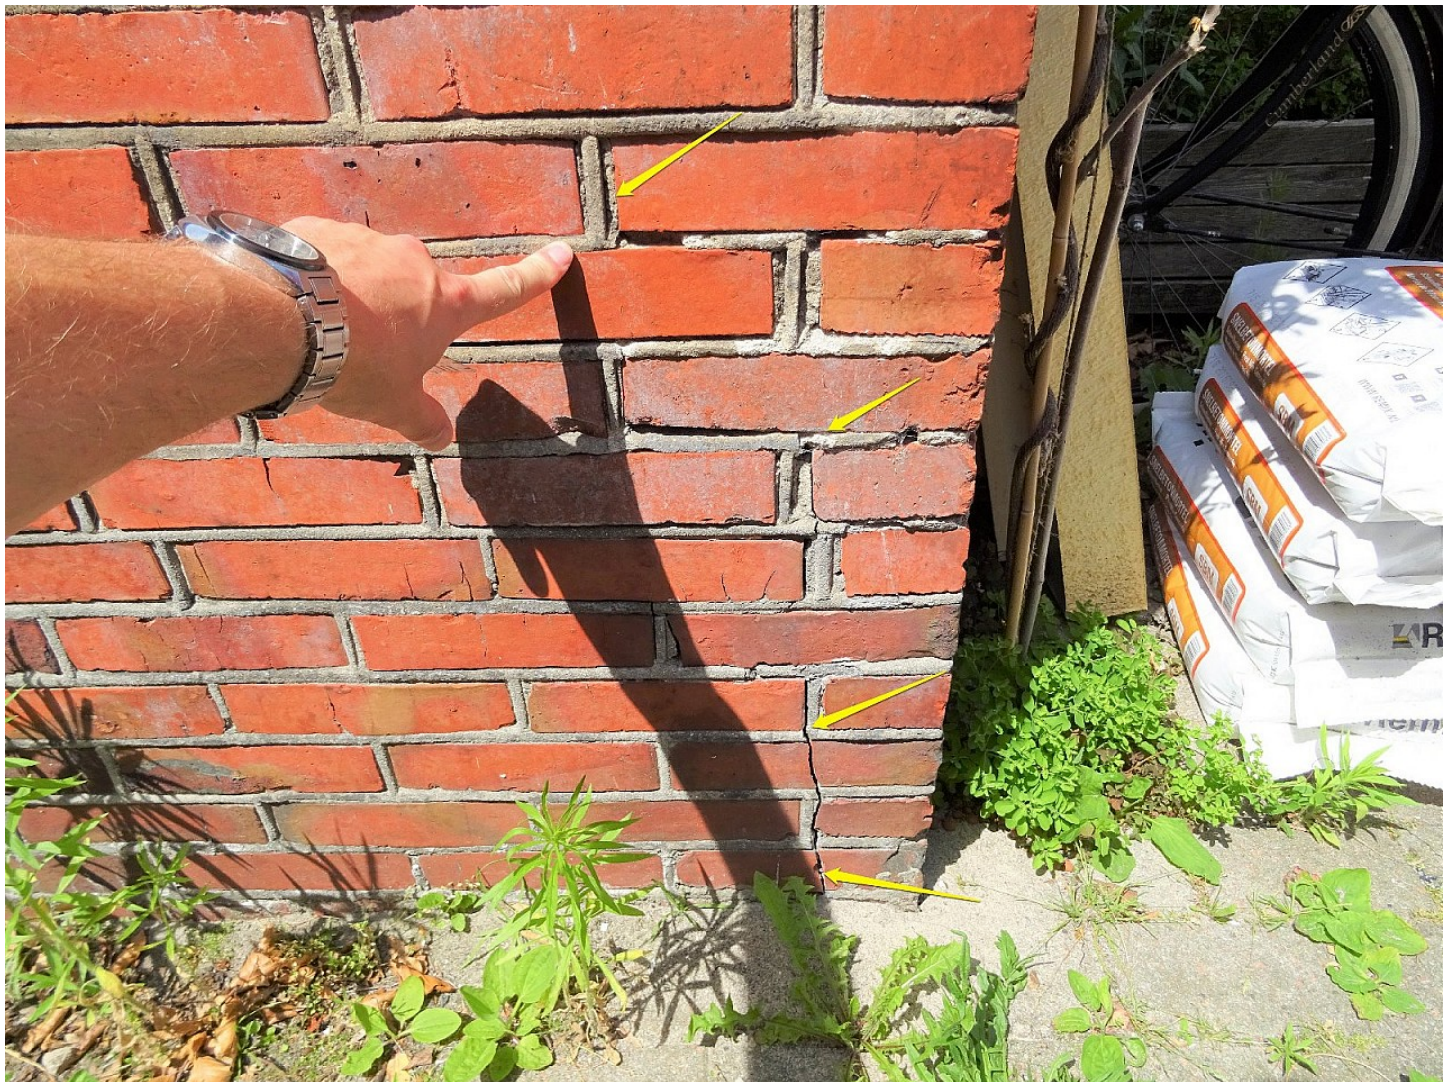
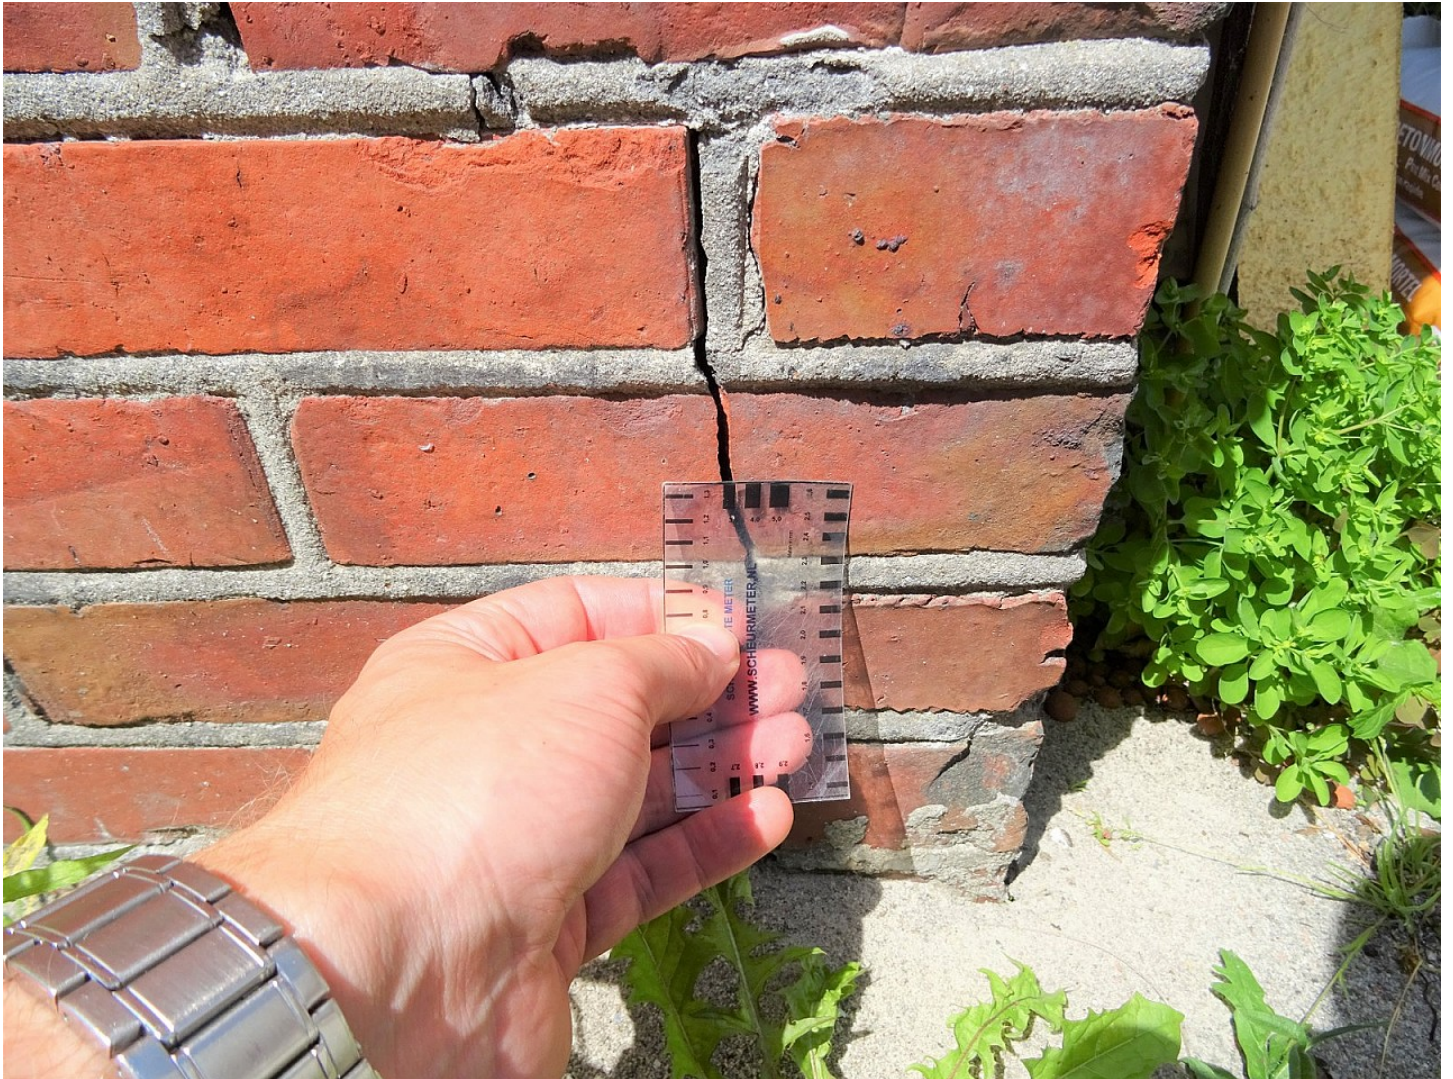
Soort schade	Scheurvorming in buitenmuur
Datum ontstaan schade	Onbekend
Locatie	Buitenkant gebouw
Onderdeel	Gevel
Nummer gevel	4

Is de schade veroorzaakt en/of verergerd door mijnbouw?	Ja
Toelichting	Overbelasting door trillingen of veranderingen in de ondergrond veroorzaakt door mijnbouw kan invloed hebben gehad op de gemelde schade.

Er is een getrapte scheur in het voeg- en metselwerk zichtbaar. De scheur loopt van kozijn tot trasraam, is ca. 0,5 m¹ lang en heeft een breedte van ca. 3 mm¹. Het oppervlak van het bouwdeel is ca. 18 m², het bouwdeel is opgebouwd uit metselwerk en is afgewerkt met een knipvoeg.

Reparatie	Aantal	Eenheid	Excl.	Incl.	BTW %
nieuw voegwerk, 2 componentenmortel (incl. uitslijpen / kappen en herstel gescheurde stenen met pasta)	0,5	m2	€ 171,88	€ 207,98	21
toeslag knipvoeg / snijvoeg / schaduwvoeg	0,5	m2	€ 30,00	€ 36,30	21
Totaal schadebedrag:			€ 201,88	€ 244,28

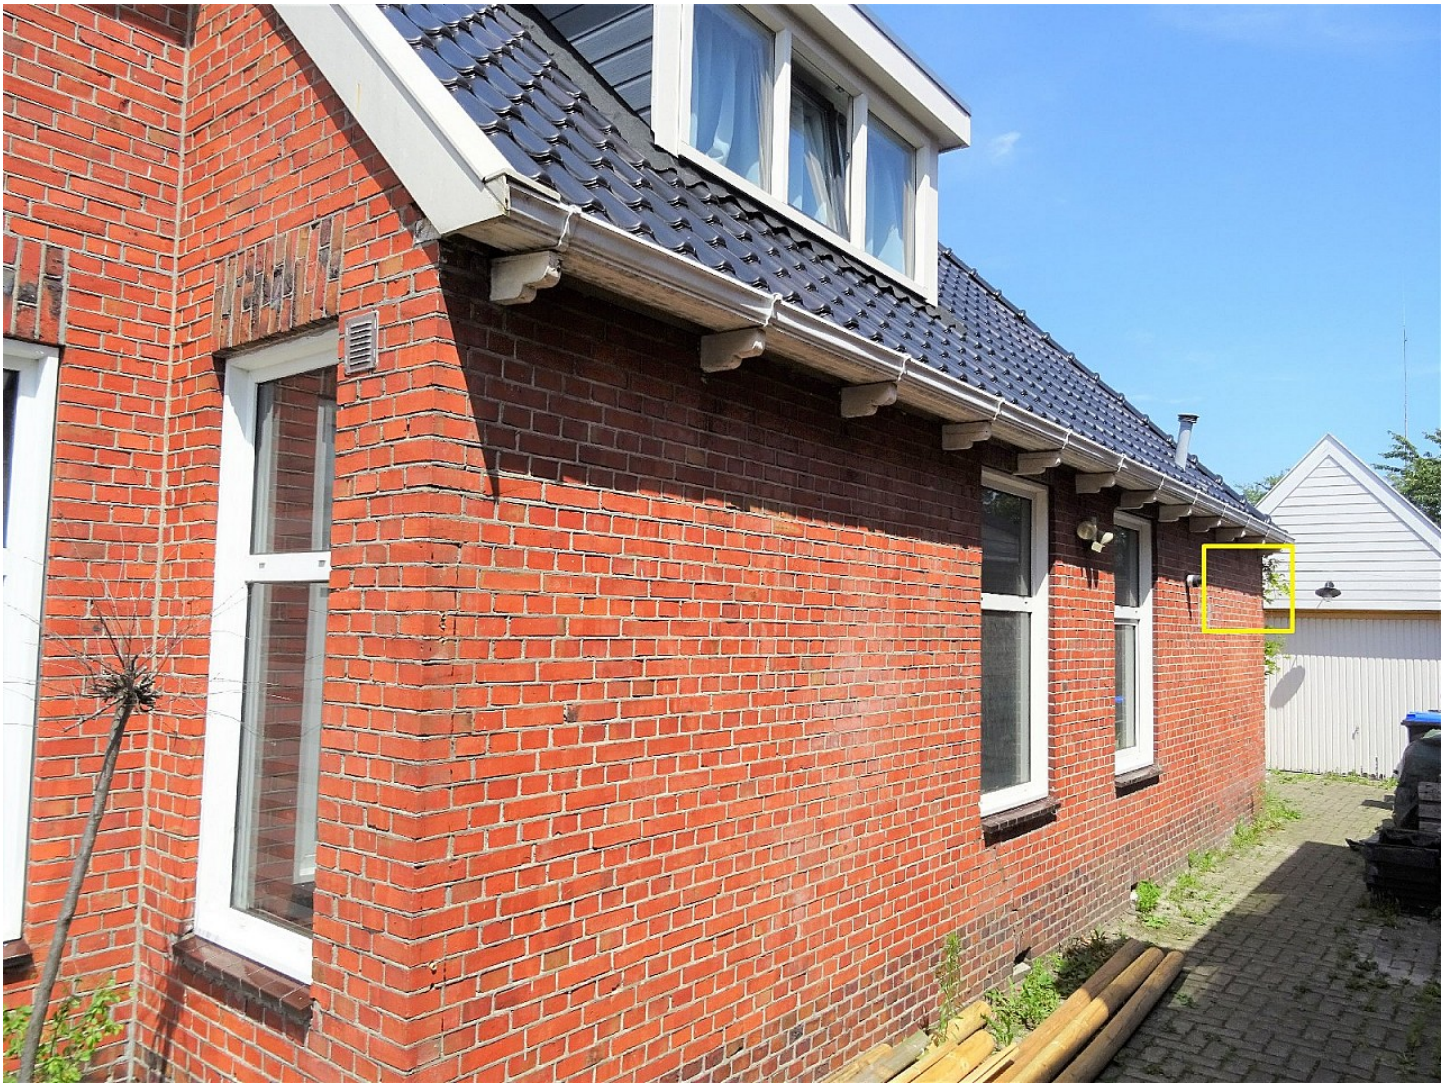
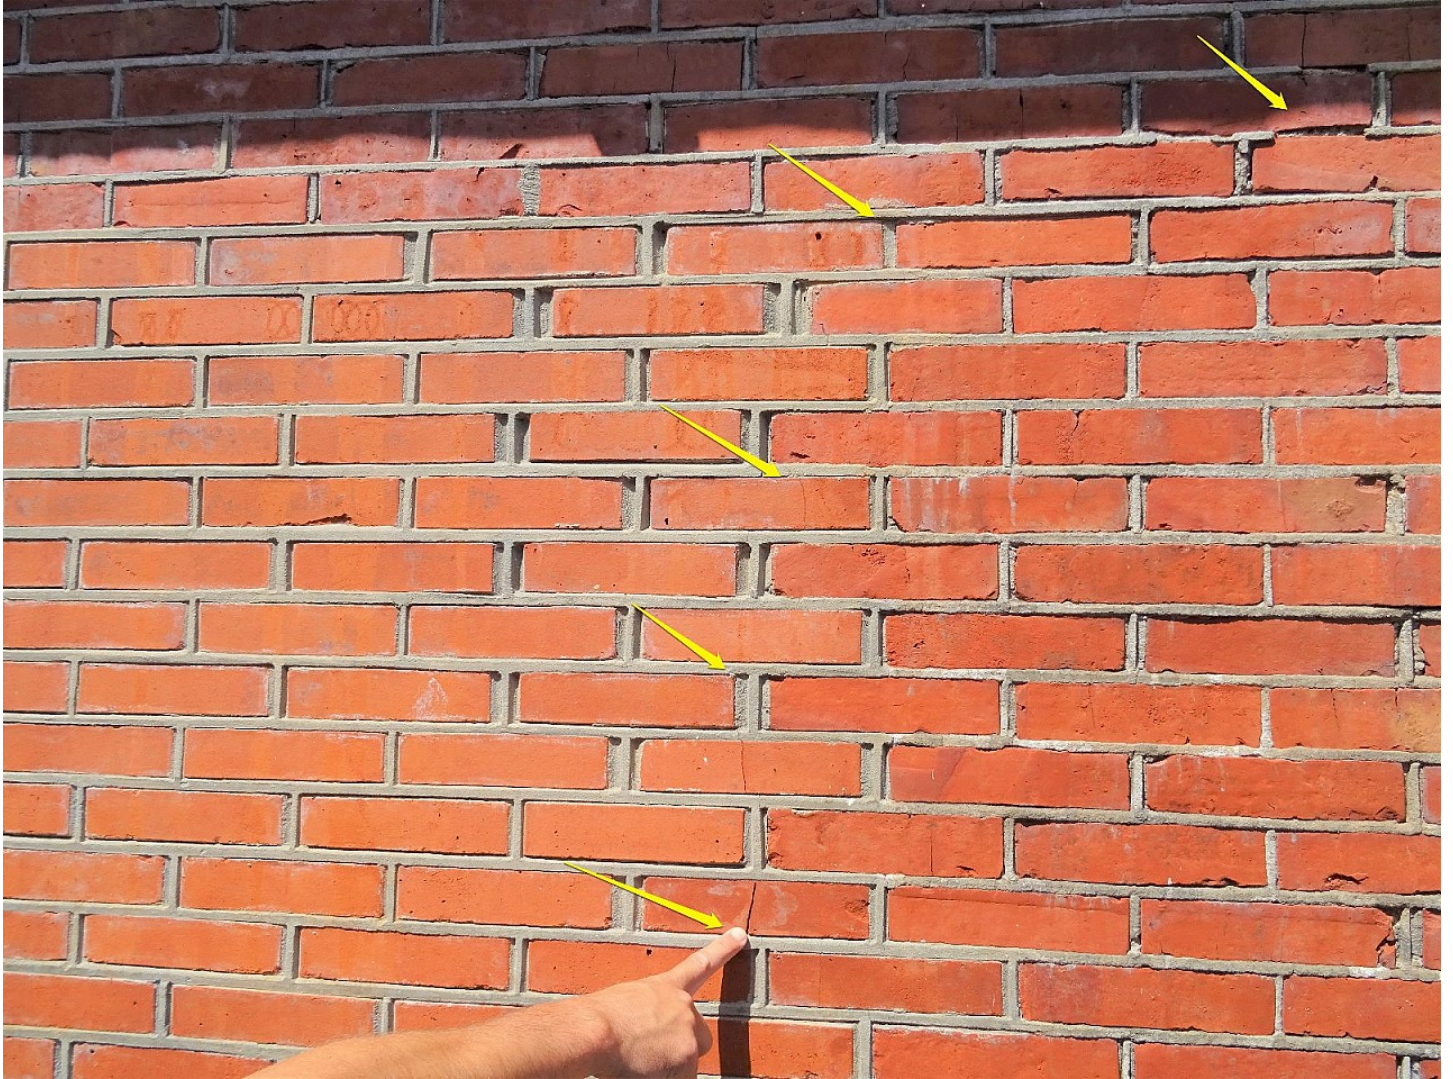
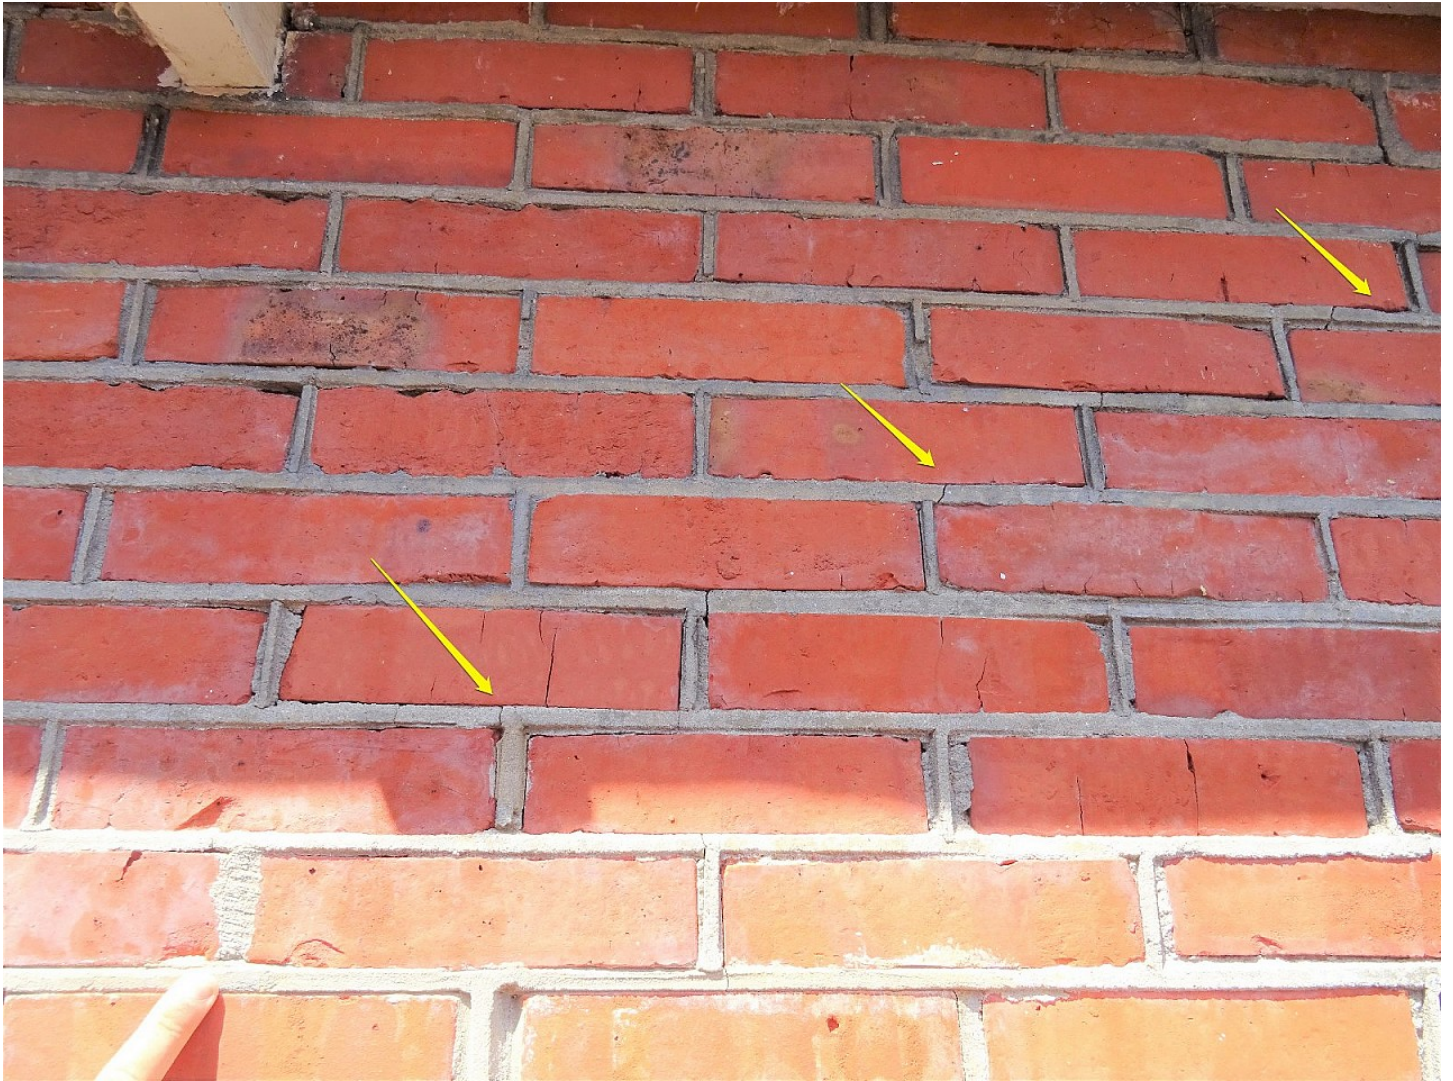
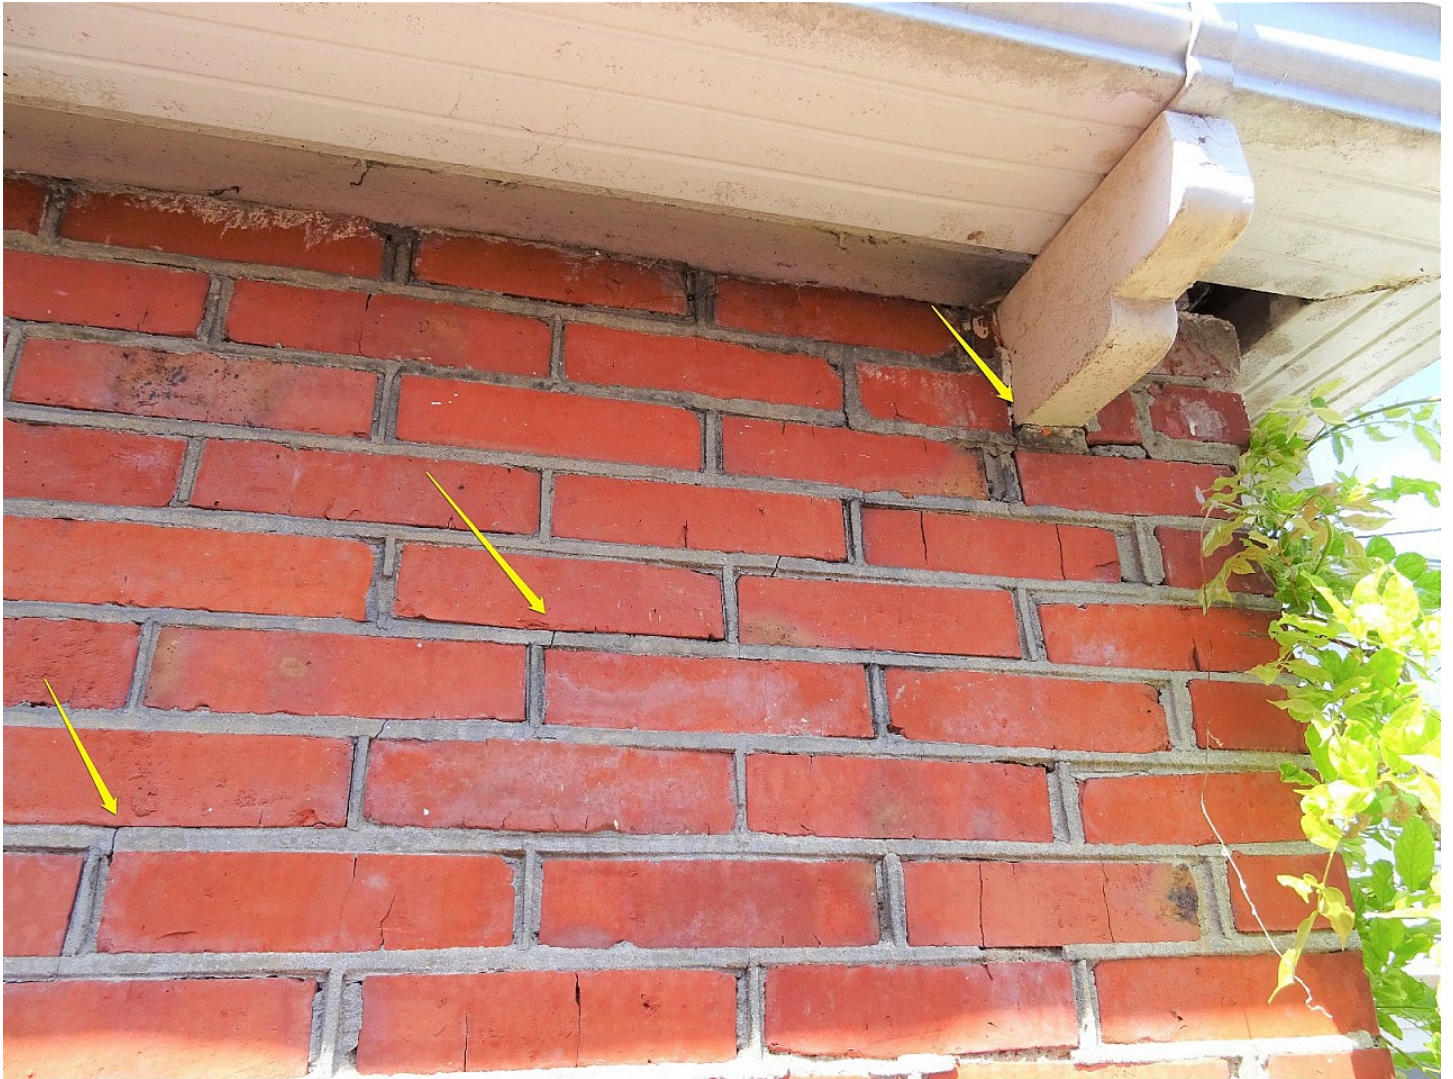
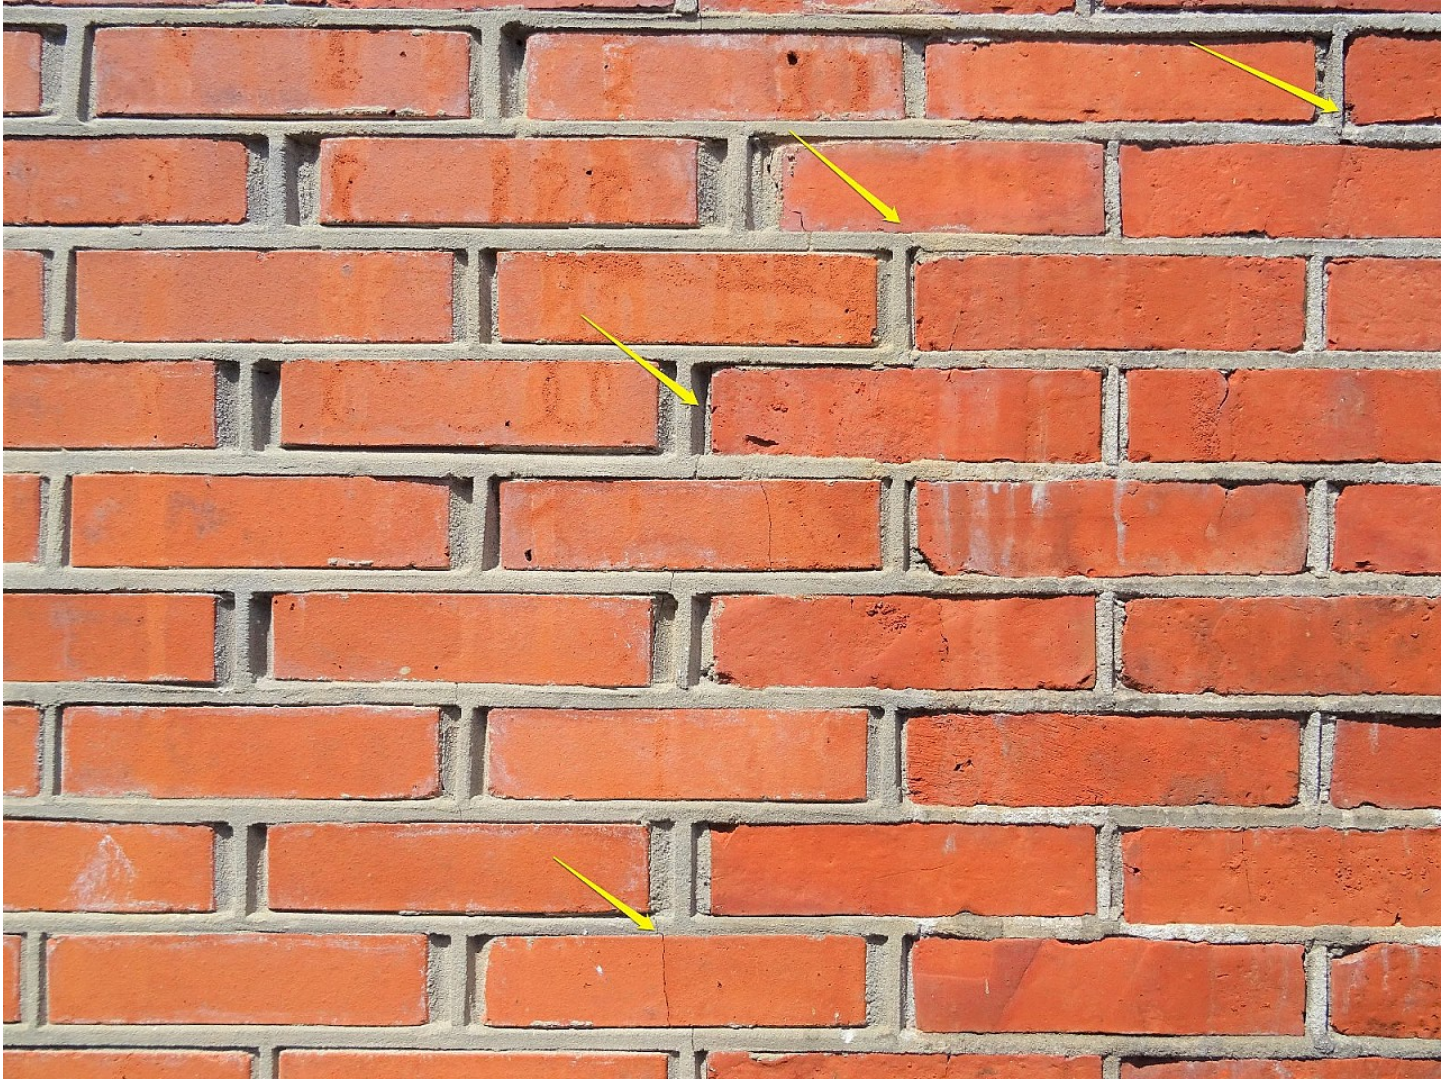
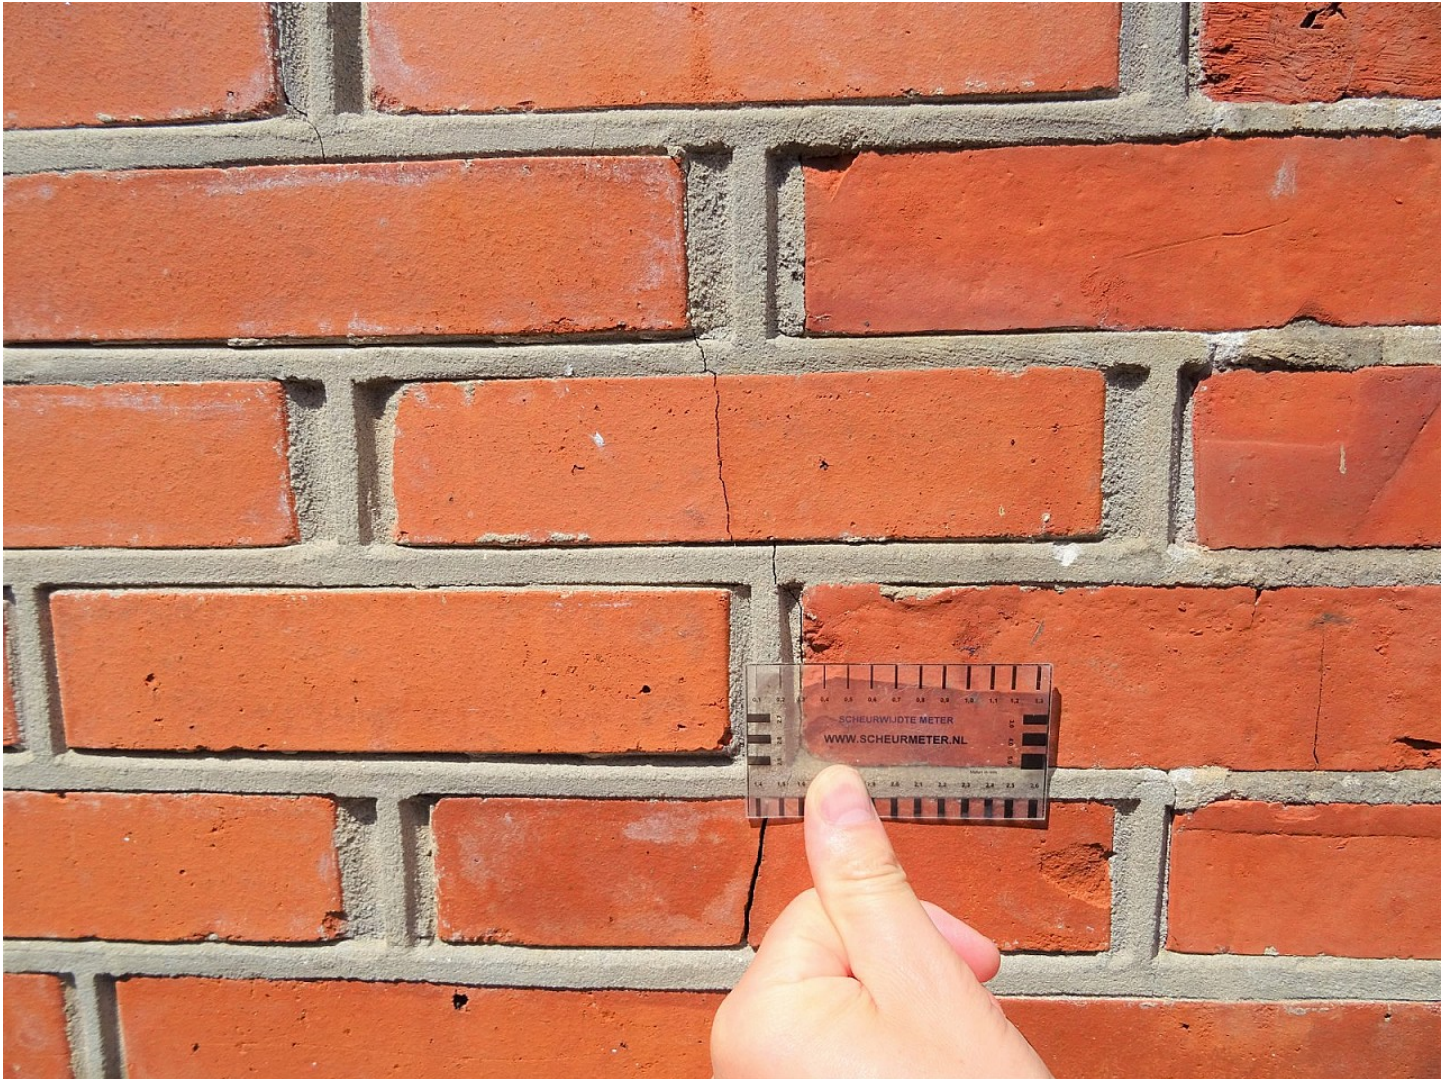
Soort schade	Scheurvorming in buitenmuur
Datum ontstaan schade	Onbekend
Locatie	Buitenkant gebouw
Onderdeel	Gevel
Nummer gevel	4

Is de schade veroorzaakt en/of verergerd door mijnbouw?	Ja
Toelichting	Overbelasting door trillingen of veranderingen in de ondergrond veroorzaakt door mijnbouw kan invloed hebben gehad op de gemelde schade.

Er is een getrapte scheur in het voeg- en metselwerk zichtbaar. De scheur loopt van muurplaat naar beneden, is ca. 1 m¹ lang en heeft een breedte van ca. 0,3 mm¹. Het oppervlak van het bouwdeel is ca. 18 m², het bouwdeel is opgebouwd uit metselwerk en is afgewerkt met een knipvoeg.

Reparatie	Aantal	Eenheid	Excl.	Incl.	BTW %
nieuw voegwerk, 2 componentenmortel (incl. uitslijpen / kappen en herstel gescheurde stenen met pasta)	0,5	m2	€ 171,88	€ 207,98	21
toeslag knipvoeg / snijvoeg / schaduwvoeg	0,5	m2	€ 30,00	€ 36,30	21
steigerwerk / rolsteiger / hoogwerker - reeds gerekend bij vorige schade	0,0	dag	€ 0,00	€ 0,00	21
Totaal schadebedrag:			€ 201,88	€ 244,28
