ADVIESRAPPORT

Uitgebracht aan de Tijdelijke Commissie
Mijnbouwschade Groningen

Zaaknummer AS19508458

U ontvangt dit adviesrapport naar aanleiding van de schade-expertise die op 25-06-2019 heeft plaatsgevonden op het adres Pop Dijkemaweg 36, 9731BE in Groningen. Het rapport is opgesteld door deskundige Jeroen Biegel. De deskundige is een onpartijdige schade-expert die werkzaam is bij een expertisebureau dat is aangesloten bij IOBE. Het rapport bevat de omschrijving en beoordeling van de door u gemelde schade(s) en eventuele ter plekke geconstateerde schade(s) en gebrek(en).

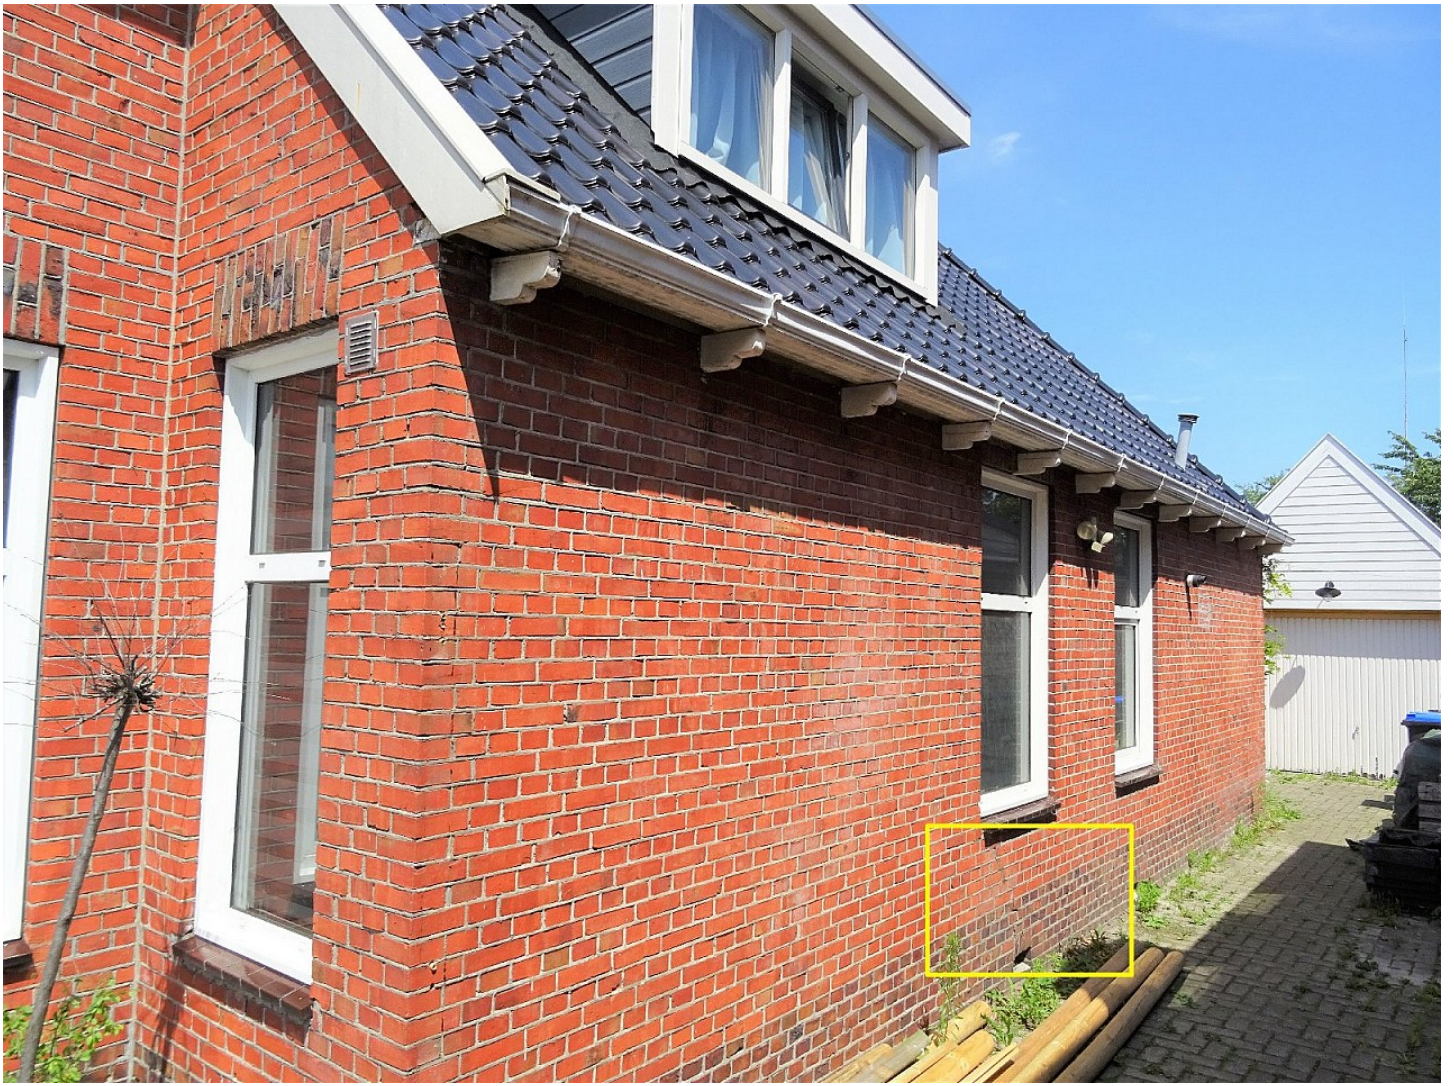
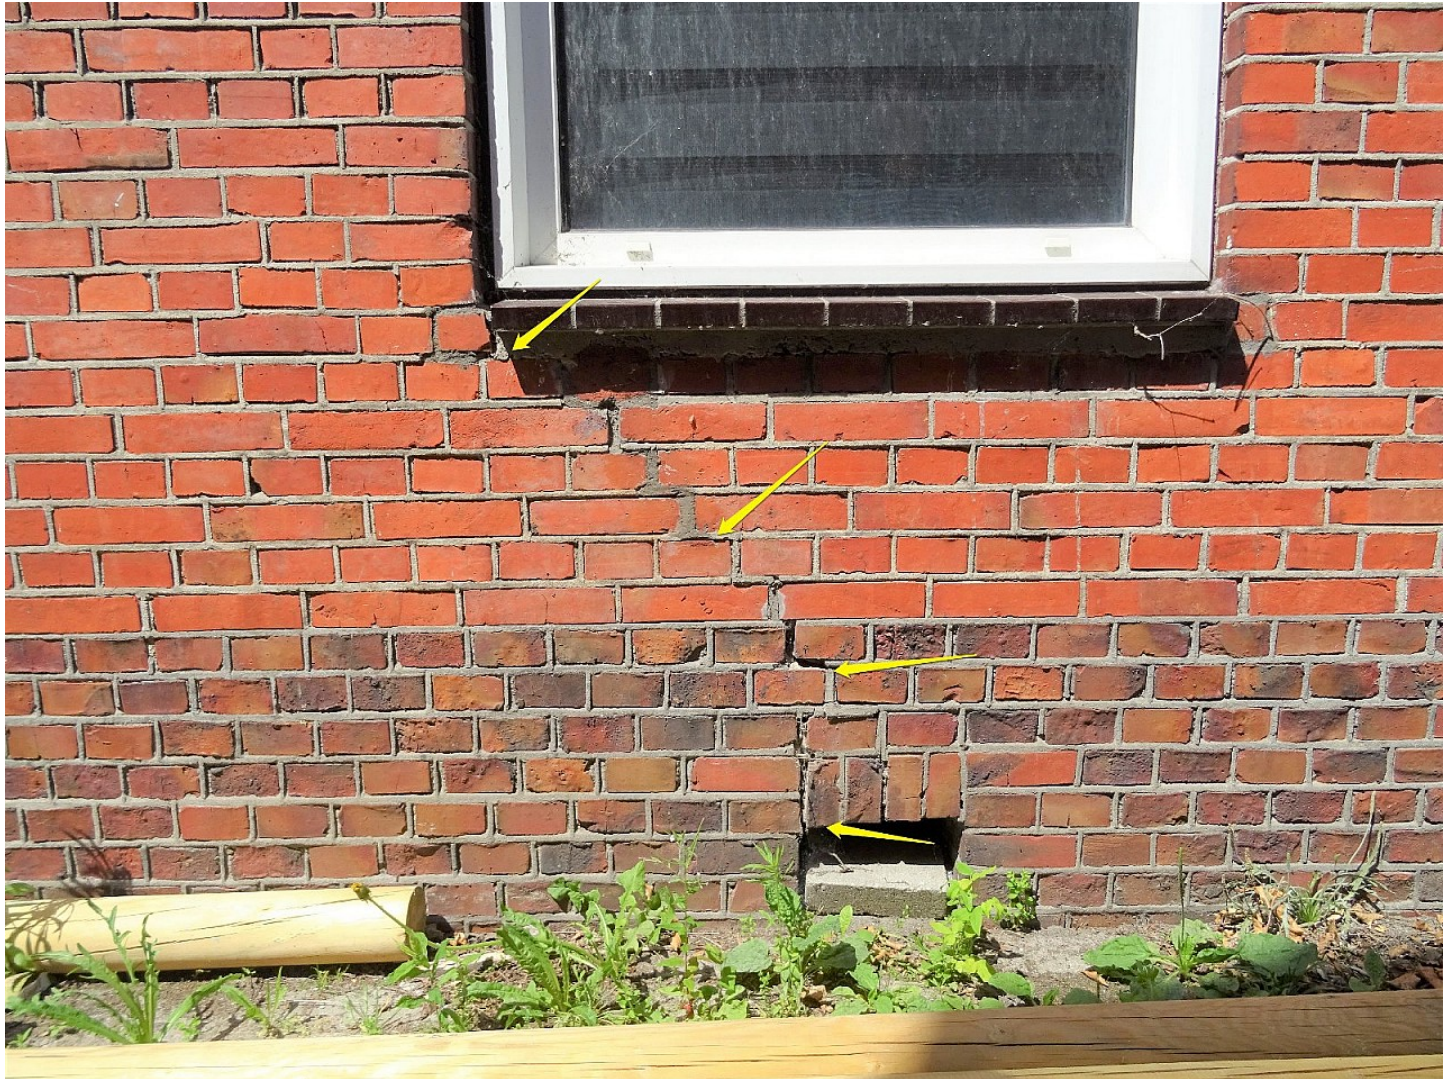
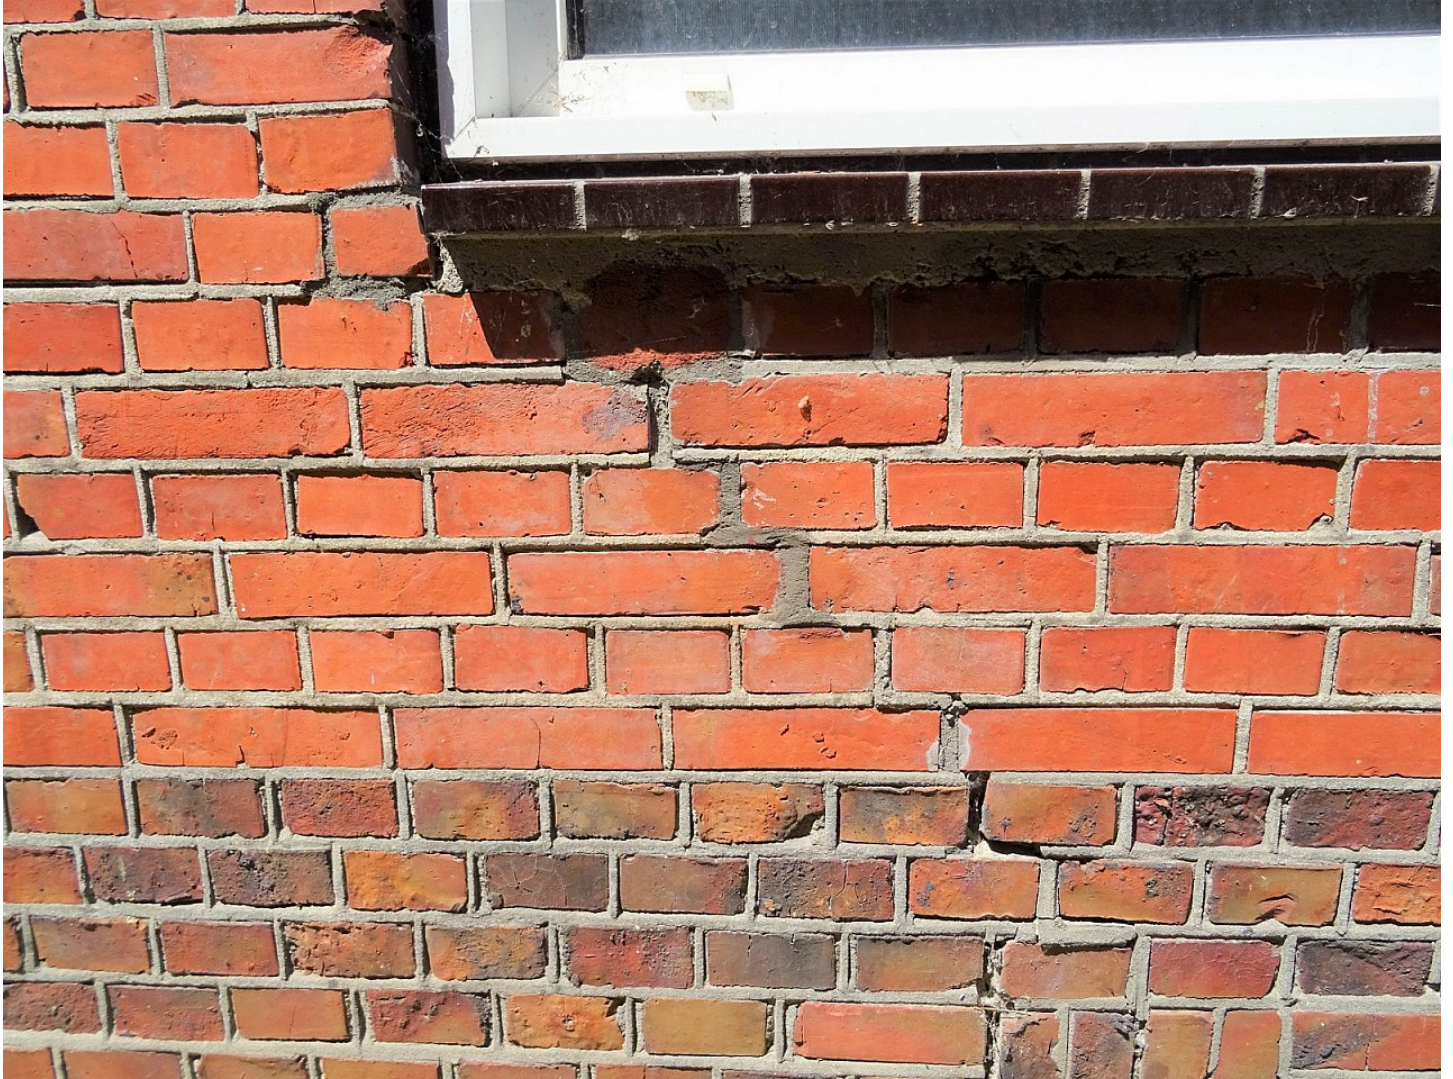
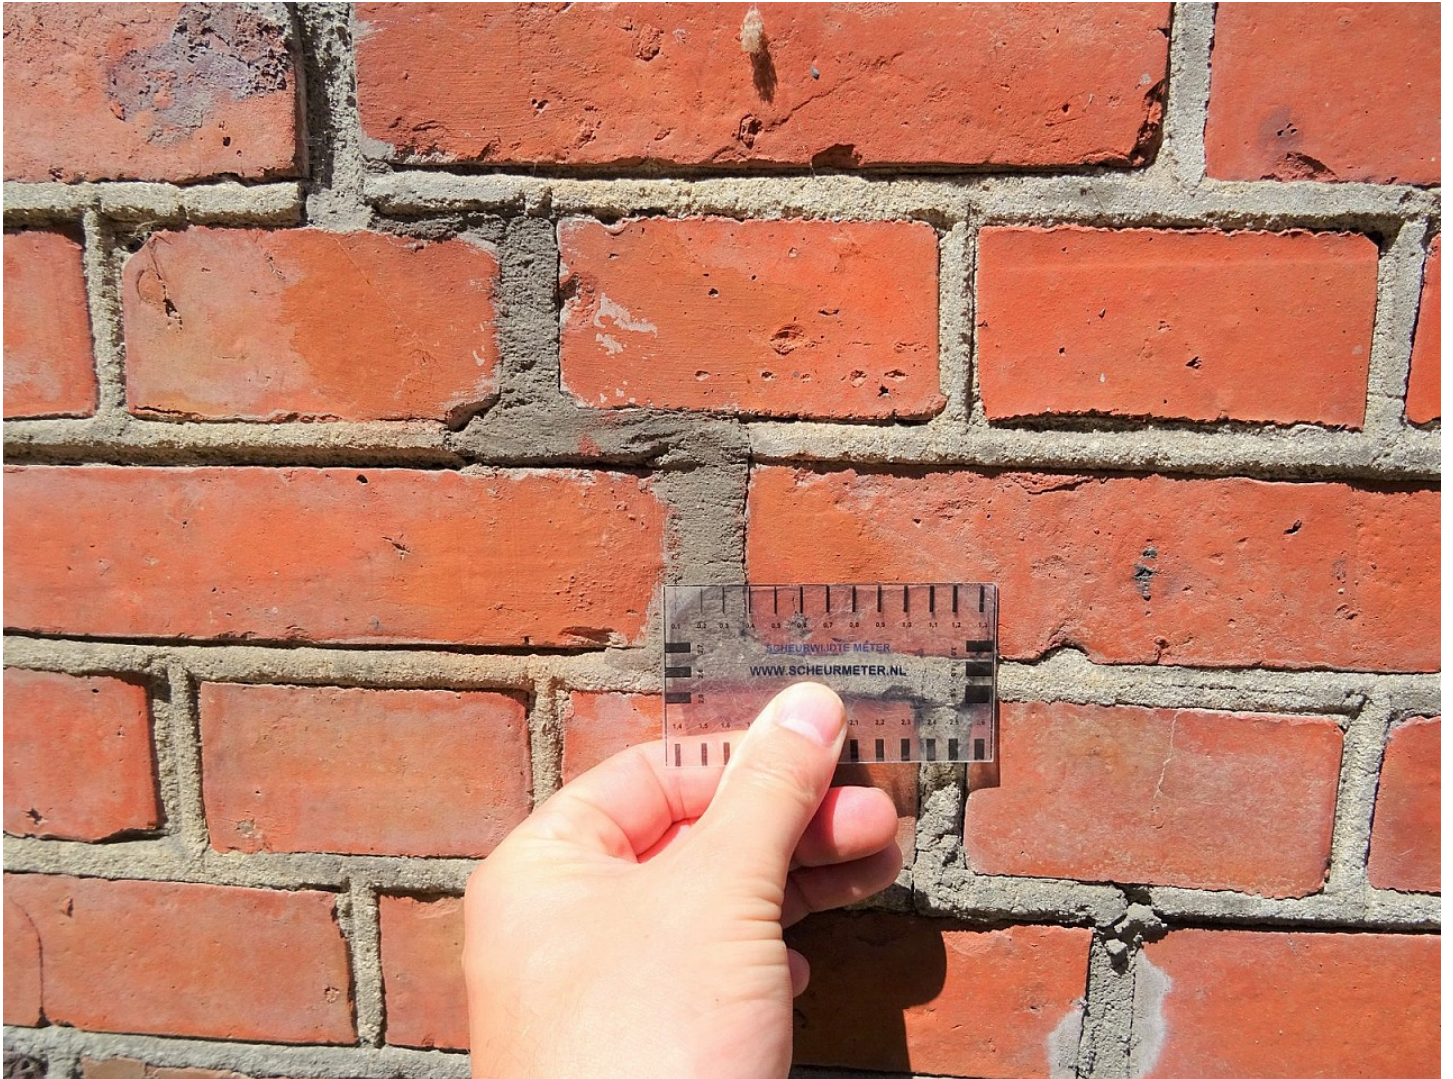
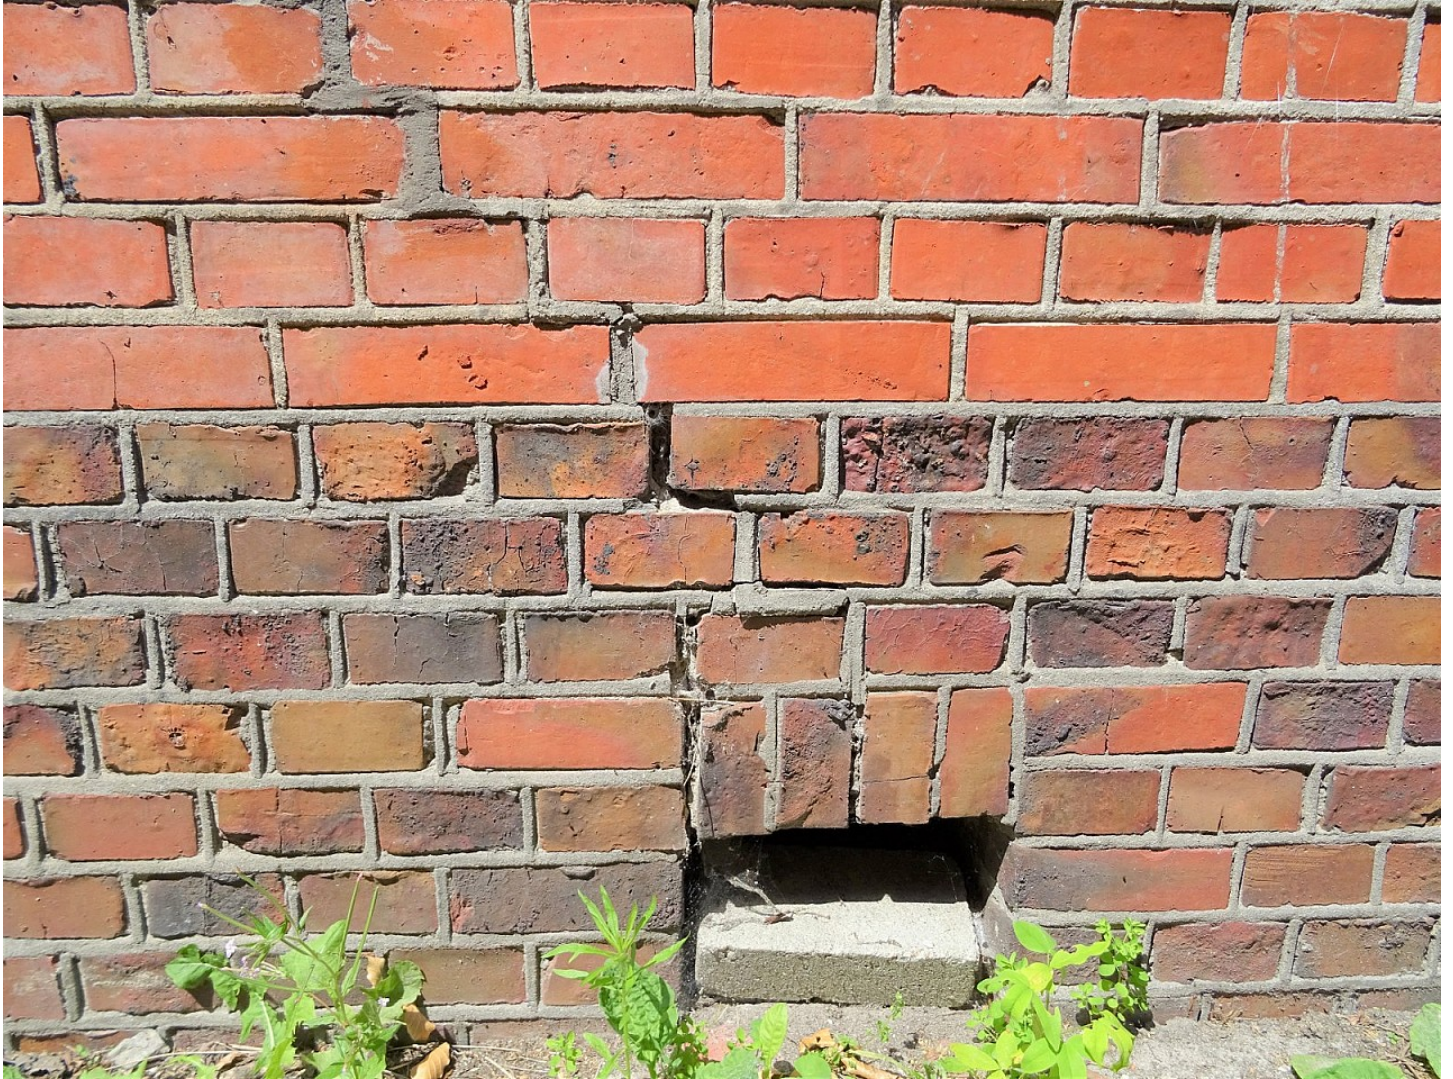
Soort schade	Scheurvorming in buitenmuur
Datum ontstaan schade	Onbekend
Locatie	Buitenkant gebouw
Onderdeel	Gevel
Nummer gevel	4

Is de schade veroorzaakt en/of verergerd door mijnbouw?	Ja
Toelichting	Overbelasting door trillingen of veranderingen in de ondergrond veroorzaakt door mijnbouw kan invloed hebben gehad op de gemelde schade.

Er is een getrapte scheur in het voegwerk van het metselwerk. De scheur loopt van kozijn tot trasraam, is ca. 1 m¹ lang en heeft een breedte van ca. 0,3 mm¹. Het oppervlak van het bouwdeel is ca. 18 m², het bouwdeel is opgebouwd uit metselwerk en is afgewerkt met een knipvoeg.

Reparatie	Aantal	Eenheid	Excl.	Incl.	BTW %
nieuw voegwerk, 2 componentenmortel (incl. uitslijpen / kappen en herstel gescheurde stenen met pasta)	0,3	m2	€ 103,13	€ 124,79	21
toeslag knipvoeg / snijvoeg / schaduwvoeg	0,3	m2	€ 18,00	€ 21,78	21
Totaal schadebedrag:			€ 121,13	€ 146,57

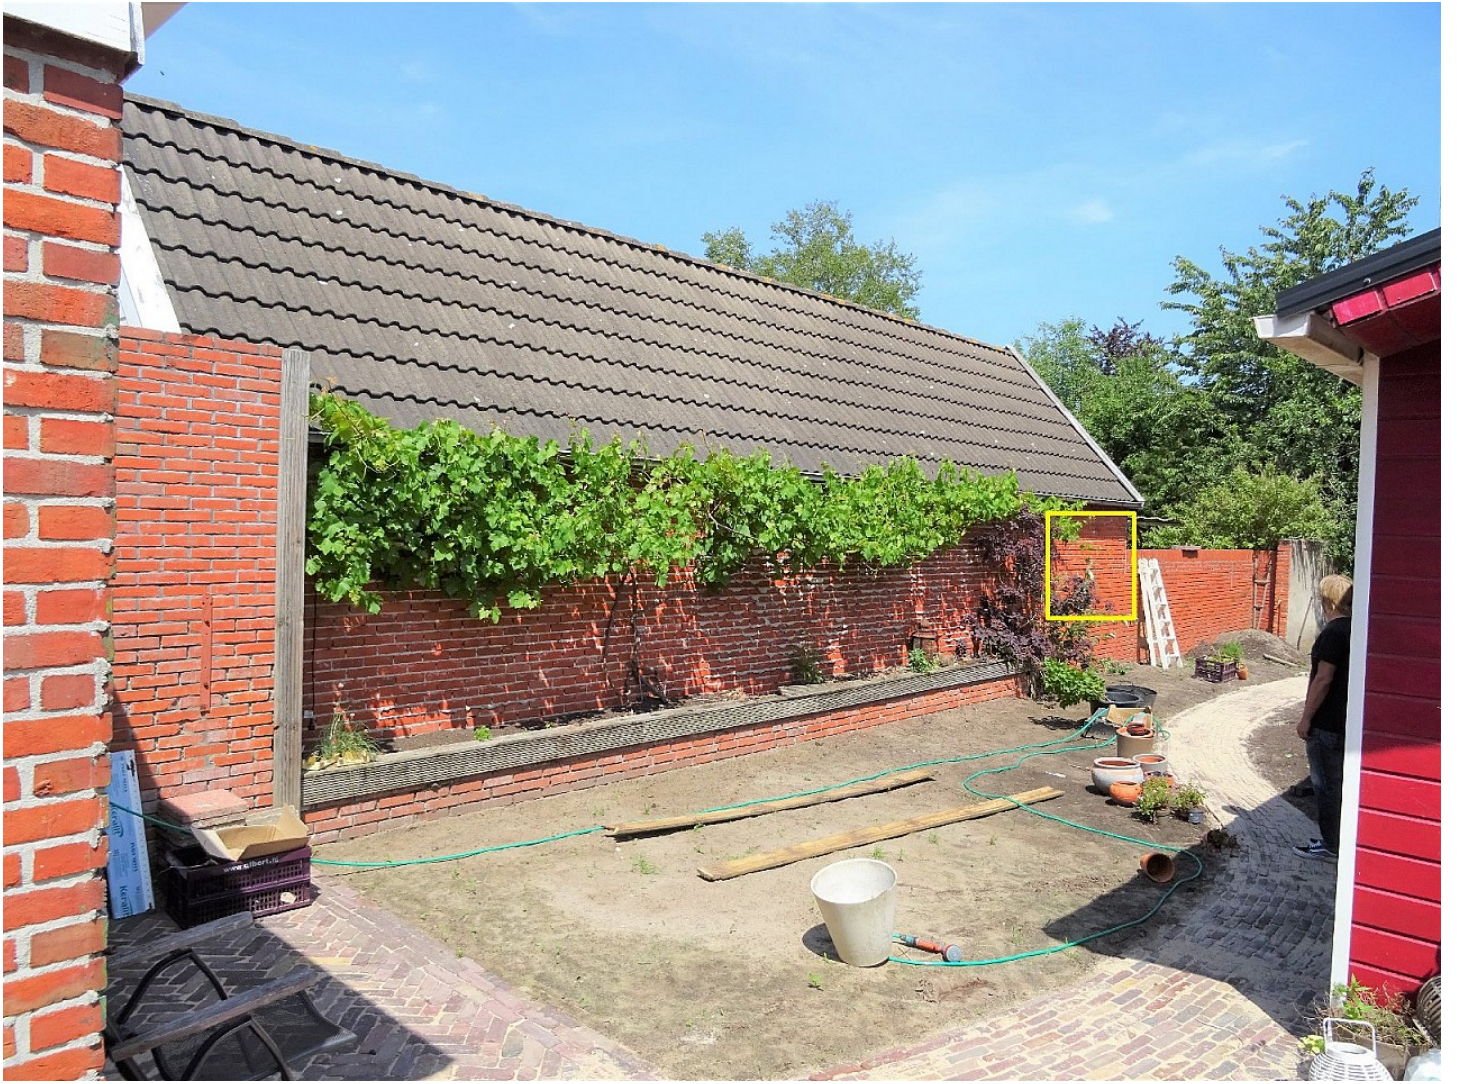
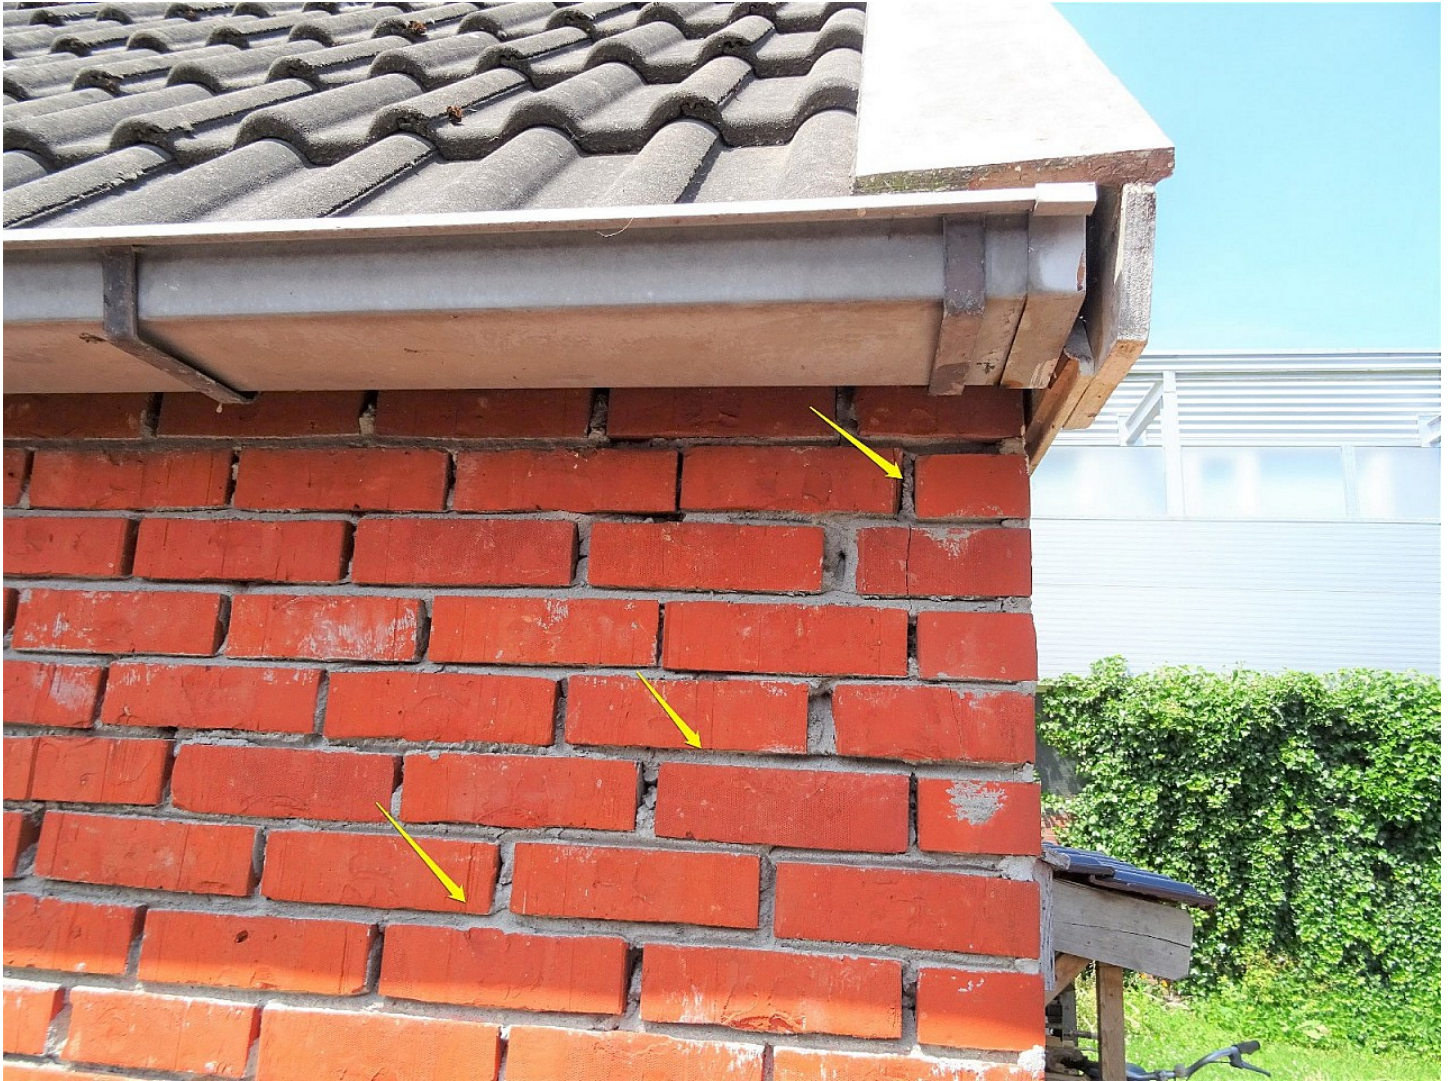
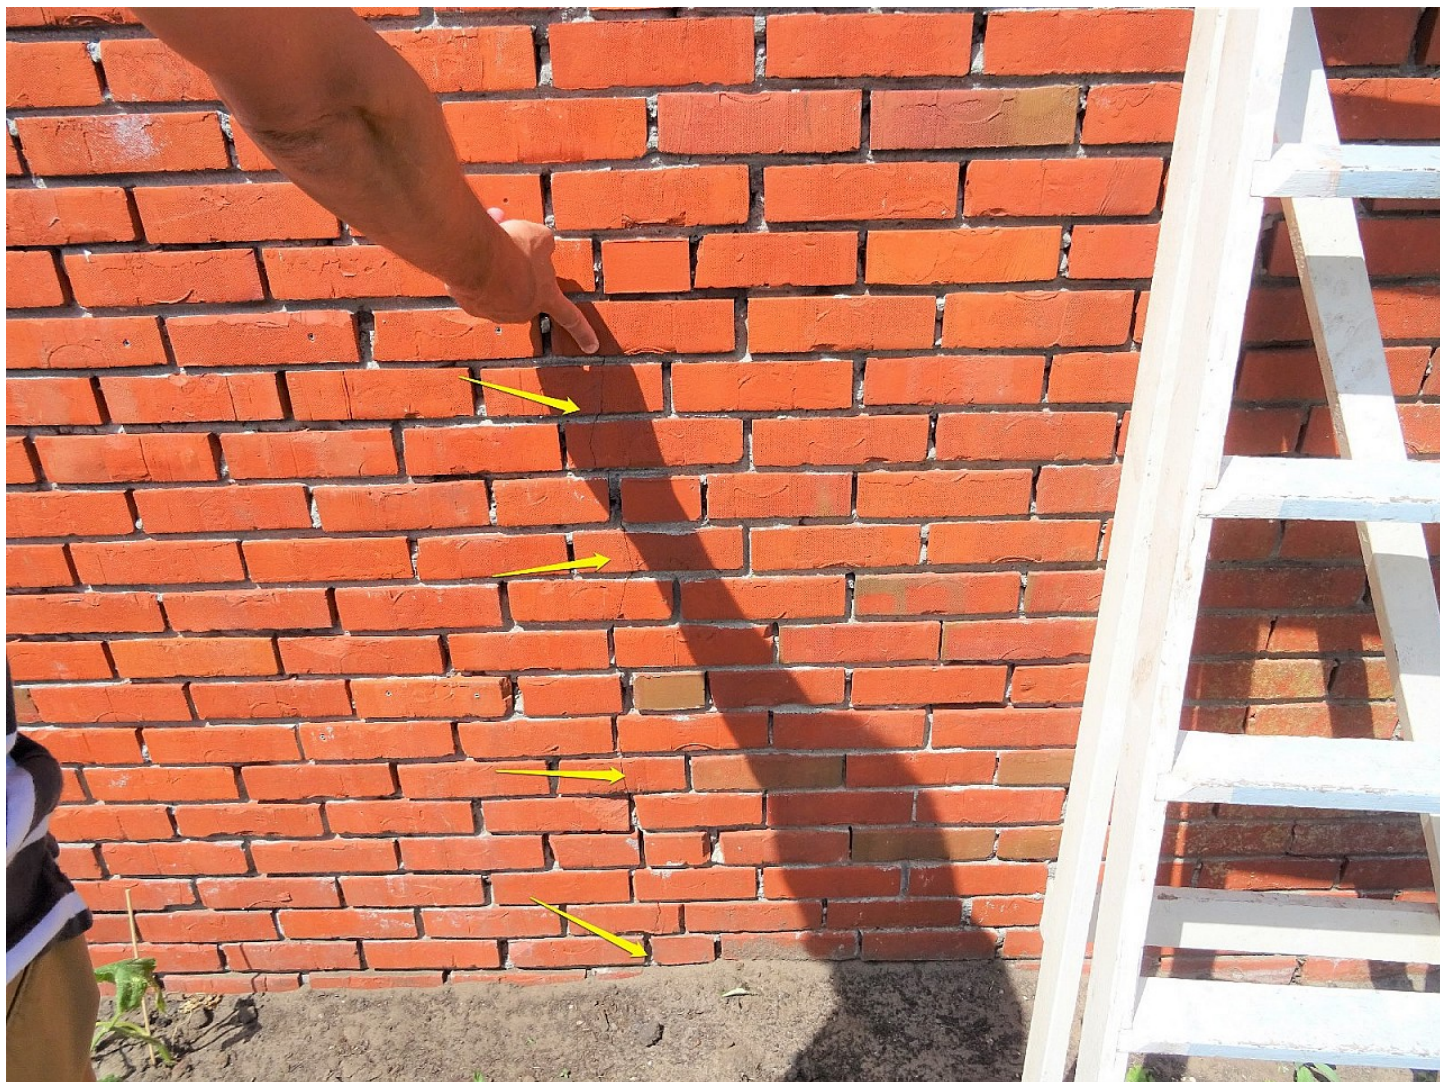
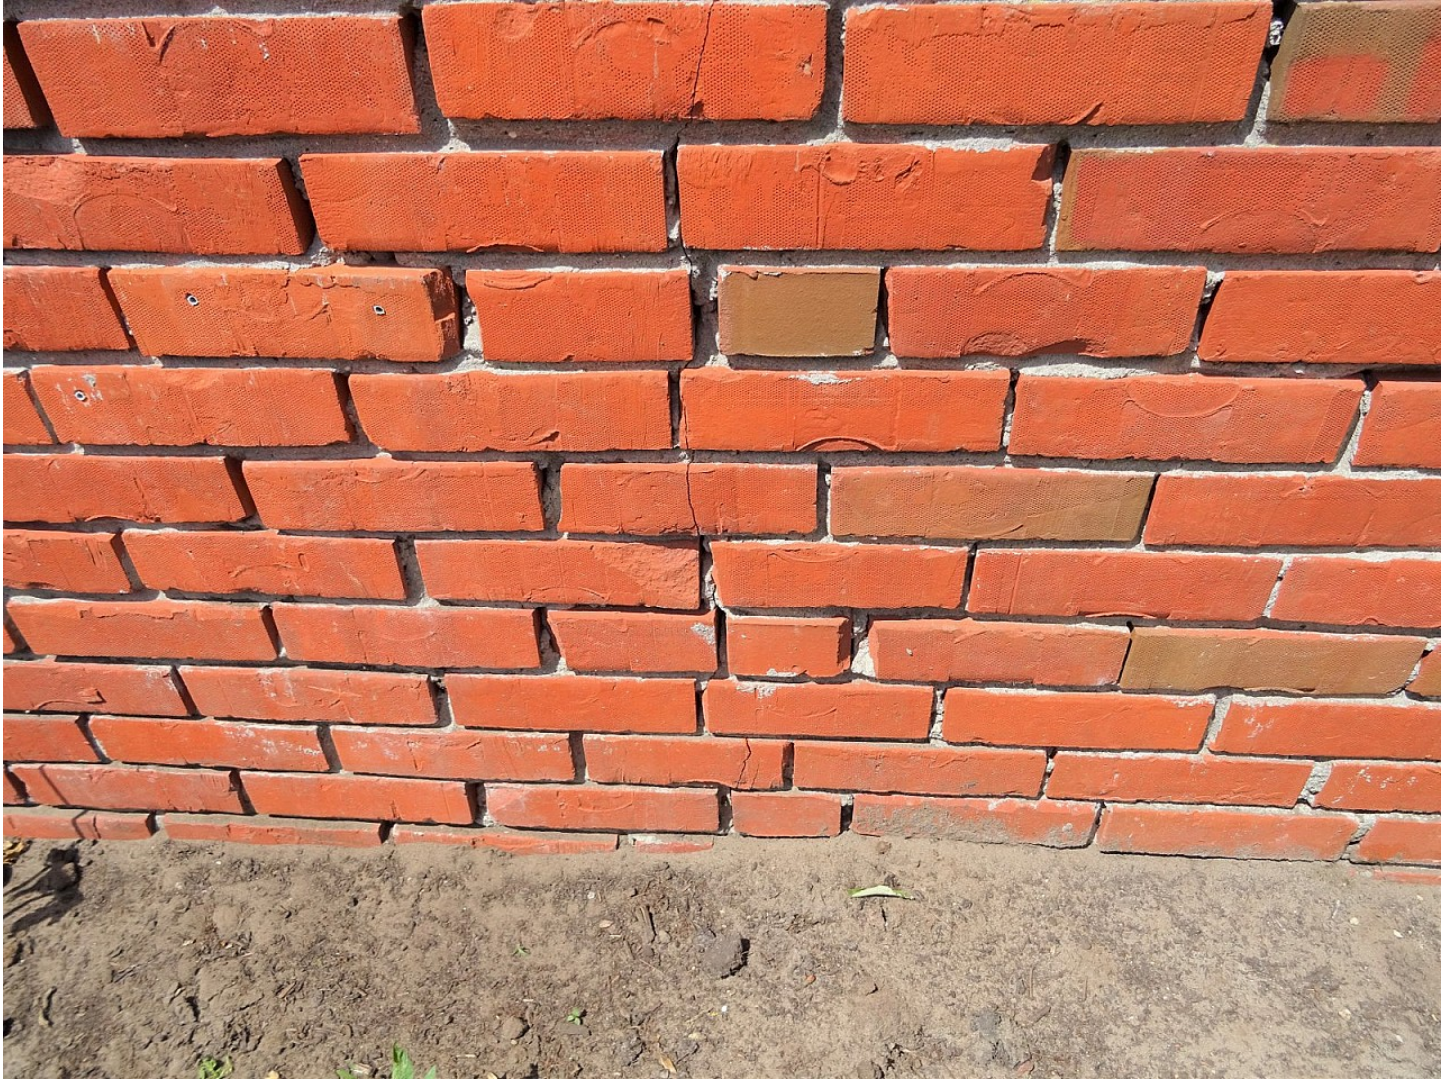
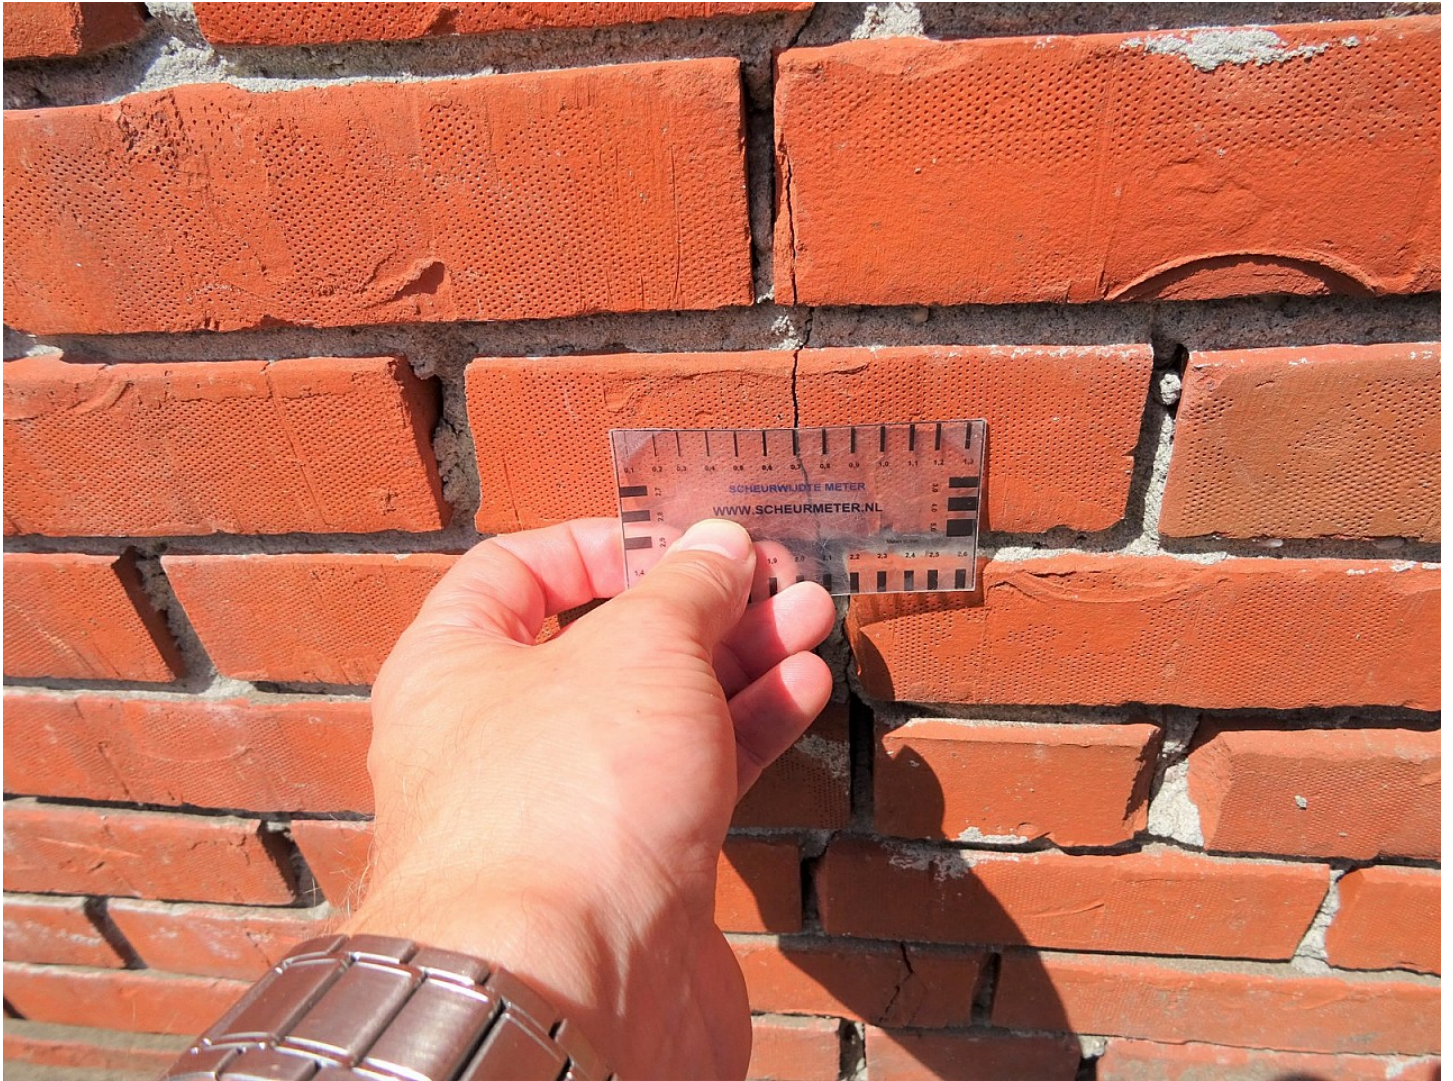
Soort schade	Scheurvorming in buitenmuur
Datum ontstaan schade	Onbekend
Locatie	Buitenkant gebouw
Onderdeel	Gevel
Nummer gevel	4

Is de schade veroorzaakt en/of verergerd door mijnbouw?	Ja
Toelichting	Overbelasting door trillingen of veranderingen in de ondergrond veroorzaakt door mijnbouw kan invloed hebben gehad op de gemelde schade.

Er is een getrapte scheur in het voeg- en metselwerk zichtbaar. De scheur loopt van kozijn tot trasraam, is ca. 1 m¹ lang en heeft een breedte van ca. 2,8 mm¹. Het oppervlak van het bouwdeel is ca. 5 m², het bouwdeel is opgebouwd uit metselwerk en is afgewerkt met een knipvoeg.

Reparatie	Aantal	Eenheid	Excl.	Incl.	BTW %
nieuw voegwerk, 2 componentenmortel (incl. uitslijpen / kappen en herstel gescheurde stenen met pasta)	0,3	m2	€ 103,13	€ 124,79	21
toeslag knipvoeg / snijvoeg / schaduwvoeg	0,3	m2	€ 18,00	€ 21,78	21
Totaal schadebedrag:			€ 121,13	€ 146,57

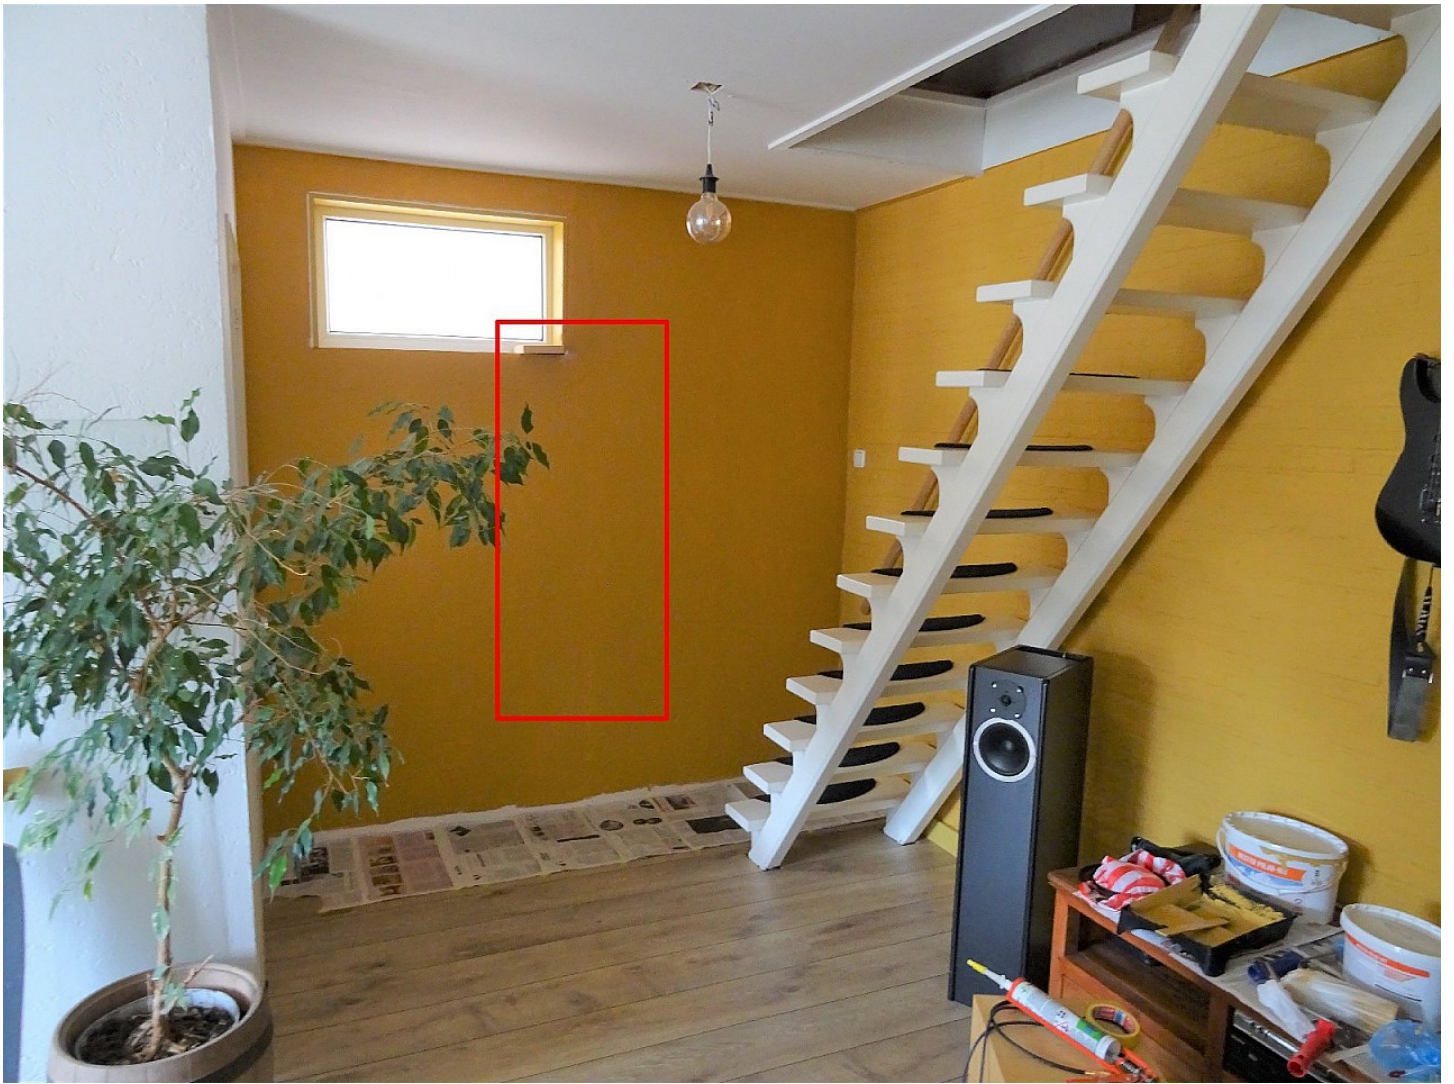
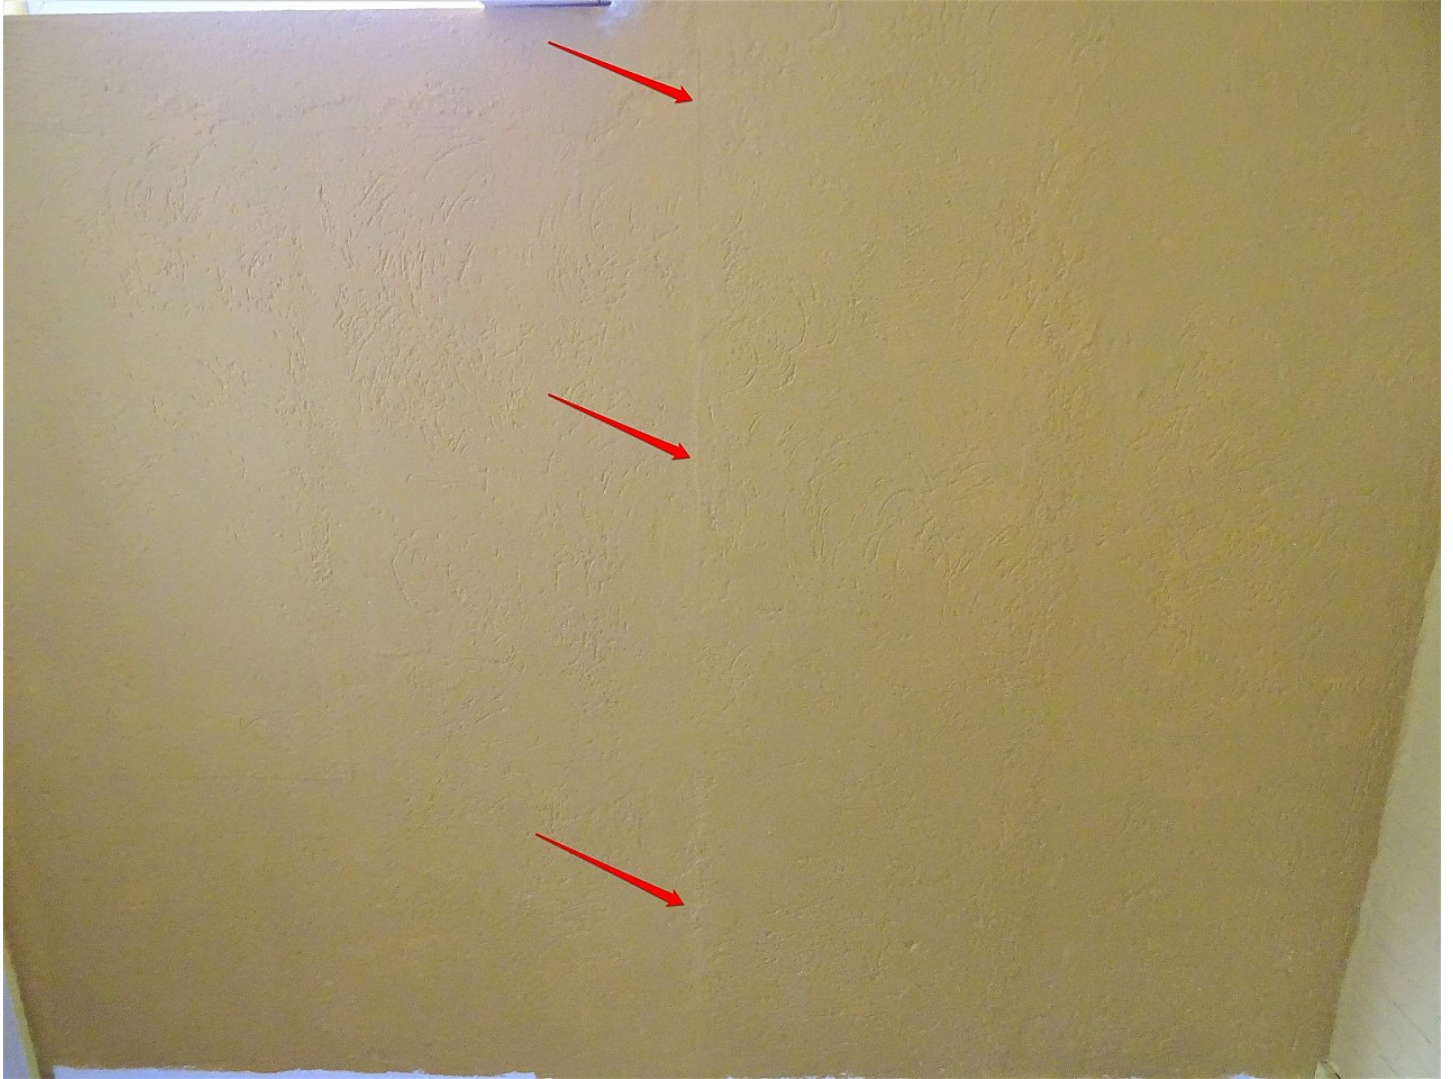
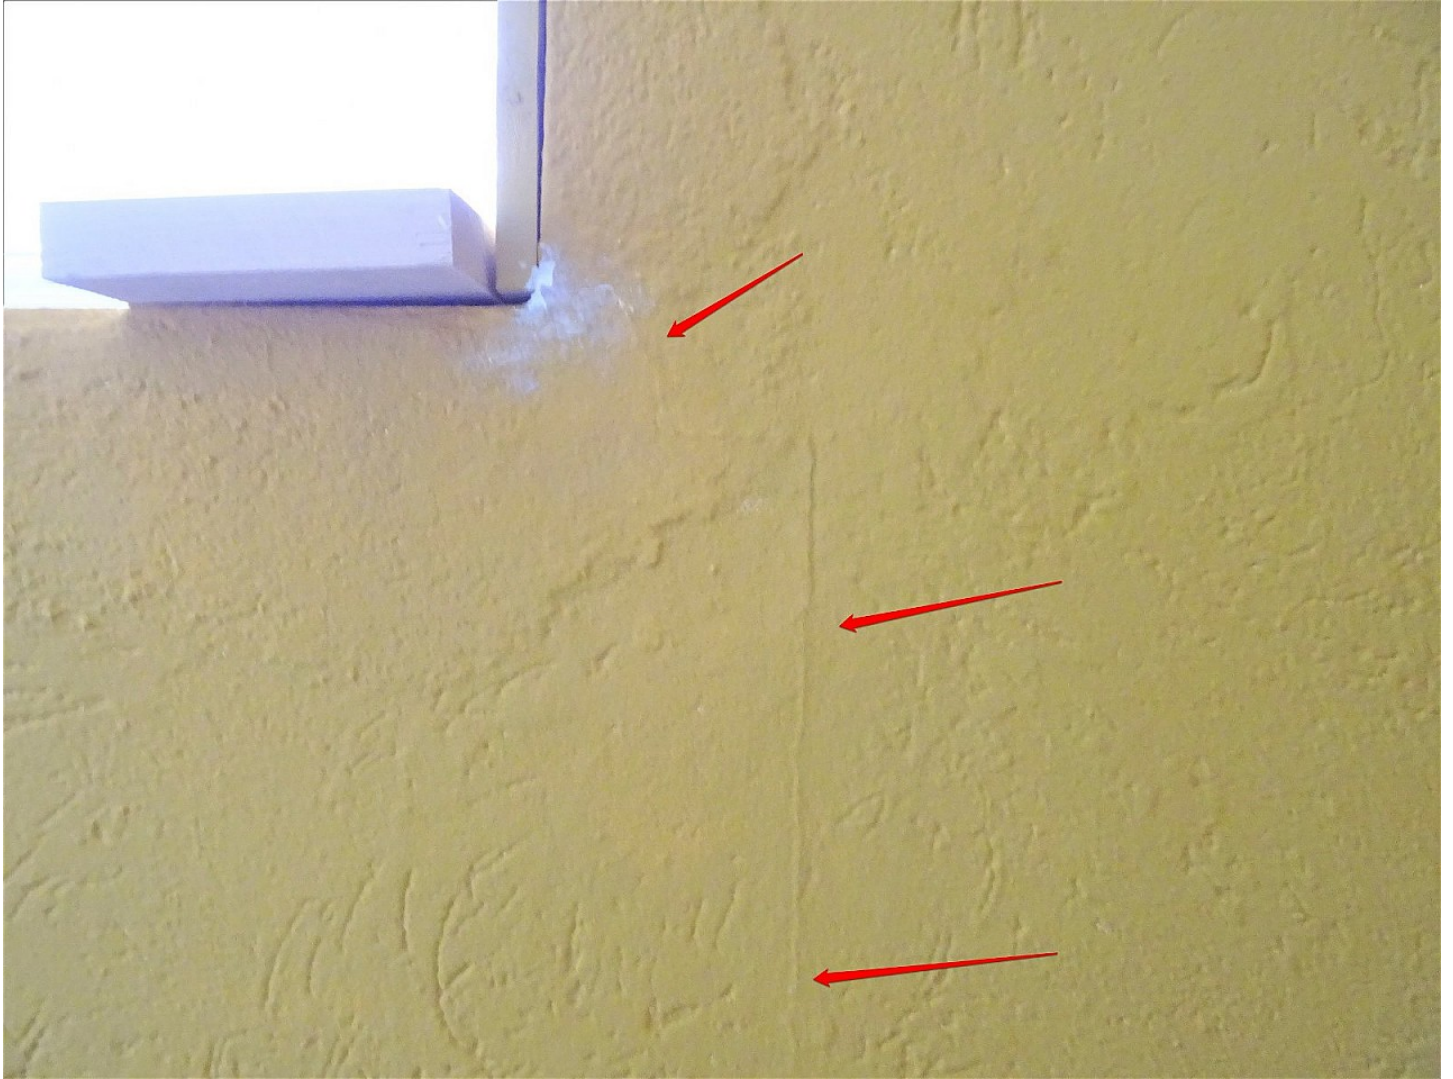
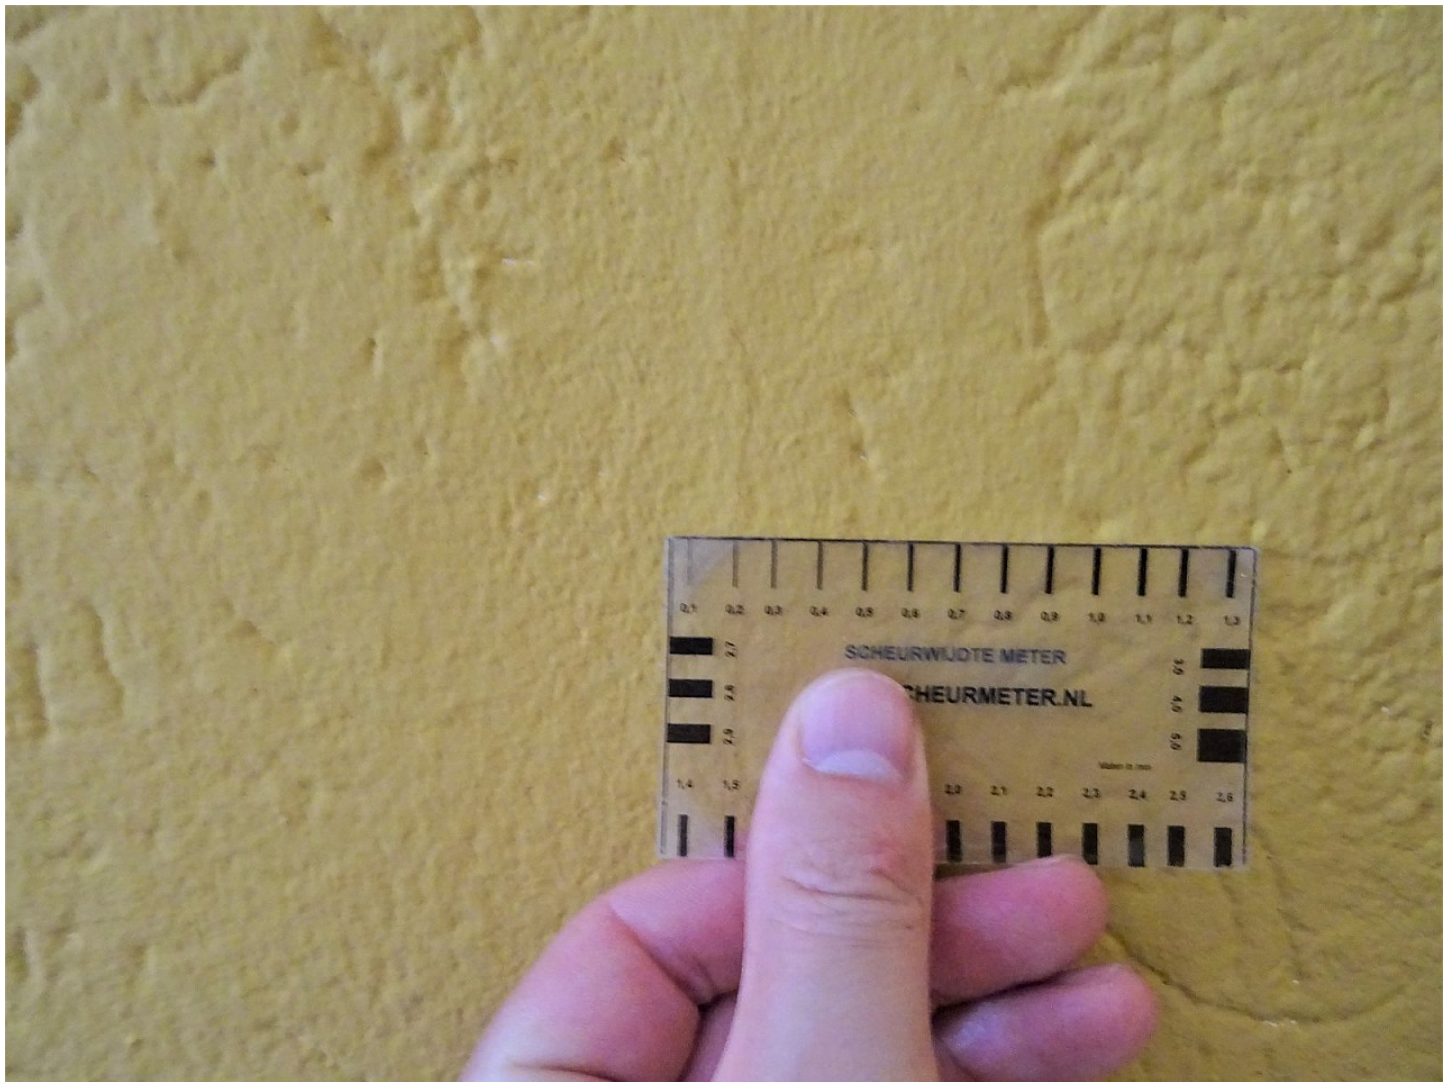
Soort schade	Scheurvorming in binnenmuur
Datum ontstaan schade	Onbekend
Locatie	Binnenkant gebouw
Etage	Begane grond
Vertrek	Hal
Wand/Plafond/Vloer	Wand
Nummer	1

Is de schade veroorzaakt en/of verergerd door mijnbouw?	Ja
Toelichting	Overbelasting door trillingen of veranderingen in de ondergrond veroorzaakt door mijnbouw kan invloed hebben gehad op de gemelde schade.

Er is een verticale scheur in het stucwerk zichtbaar. De scheur loopt van begane grondvloer tot onderzijde gevelopening, is ca. 2 m¹ lang en heeft een breedte van ca. 0,2 mm¹. Het oppervlak van het bouwdeel is ca. 7,5 m², het bouwdeel is opgebouwd uit metselwerk en is afgewerkt met stuc- en sierpleisterwerk.

Reparatie	Aantal	Eenheid	Excl.	Incl.	BTW %
scheuren in binnenstucwerk openkappen/-slijpen	2,0	m1	€ 86,06	€ 104,13	21
scheuren dichtzetten met een 2-componenten mortel, wapeningsweefsel en herstel	2,0	m1	€ 298,09	€ 324,92	9
sierpleisterwerk wanden incl. uitvlakken ondergrond	7,5	m2	€ 552,97	€ 602,74	9
sauswerk binnenwanden incl. schoonmaken ondergrond	15,0	m2	€ 429,03	€ 467,64	9
Totaal schadebedrag:			€ 1.366,15	€ 1.499,43
