ADVIESRAPPORT

Uitgebracht aan de Tijdelijke Commissie
Mijnbouwschade Groningen

Zaaknummer AS19508458

U ontvangt dit adviesrapport naar aanleiding van de schade-expertise die op 25-06-2019 heeft plaatsgevonden op het adres Pop Dijkemaweg 36, 9731BE in Groningen. Het rapport is opgesteld door deskundige Jeroen Biegel. De deskundige is een onpartijdige schade-expert die werkzaam is bij een expertisebureau dat is aangesloten bij IOBE. Het rapport bevat de omschrijving en beoordeling van de door u gemelde schade(s) en eventuele ter plekke geconstateerde schade(s) en gebrek(en).

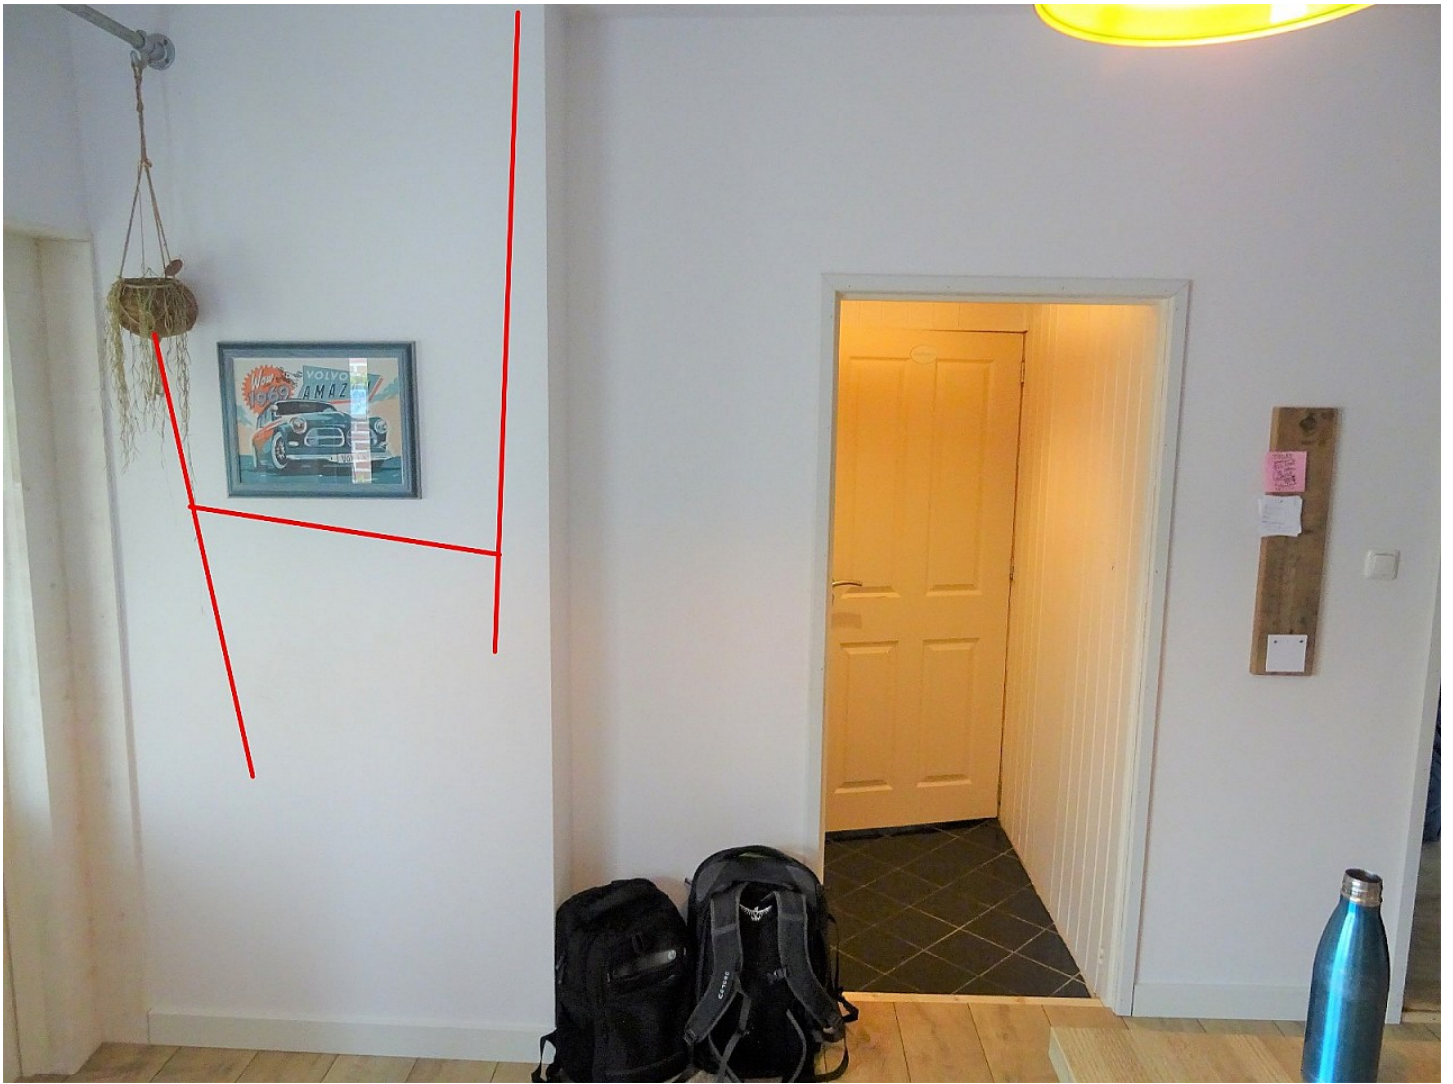
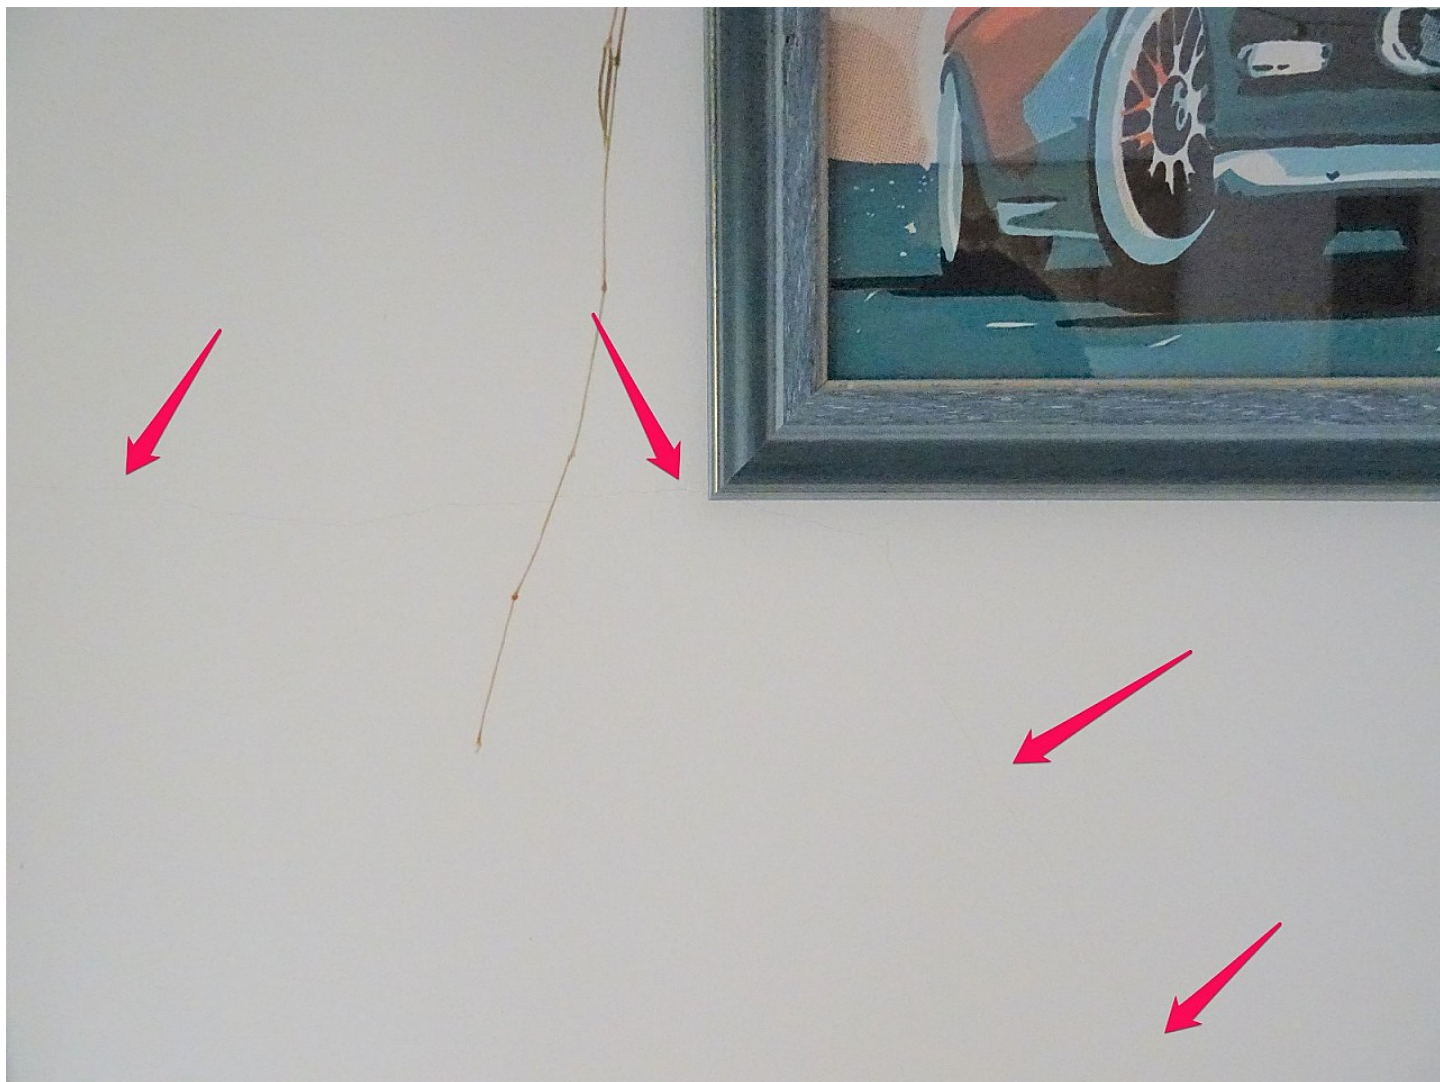
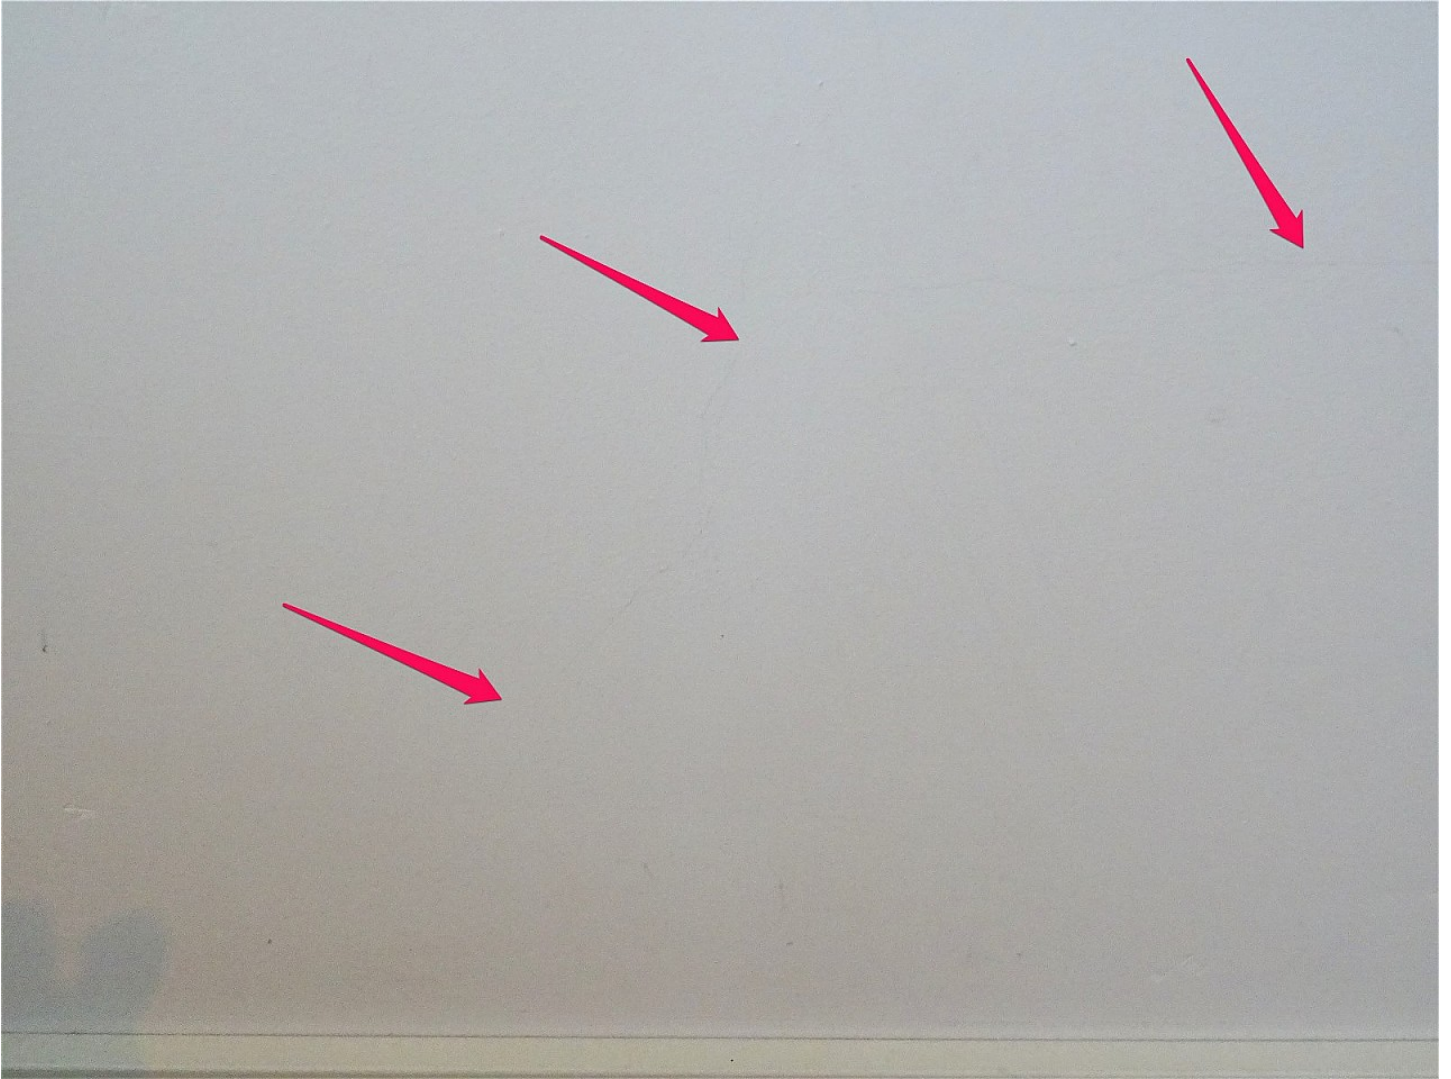
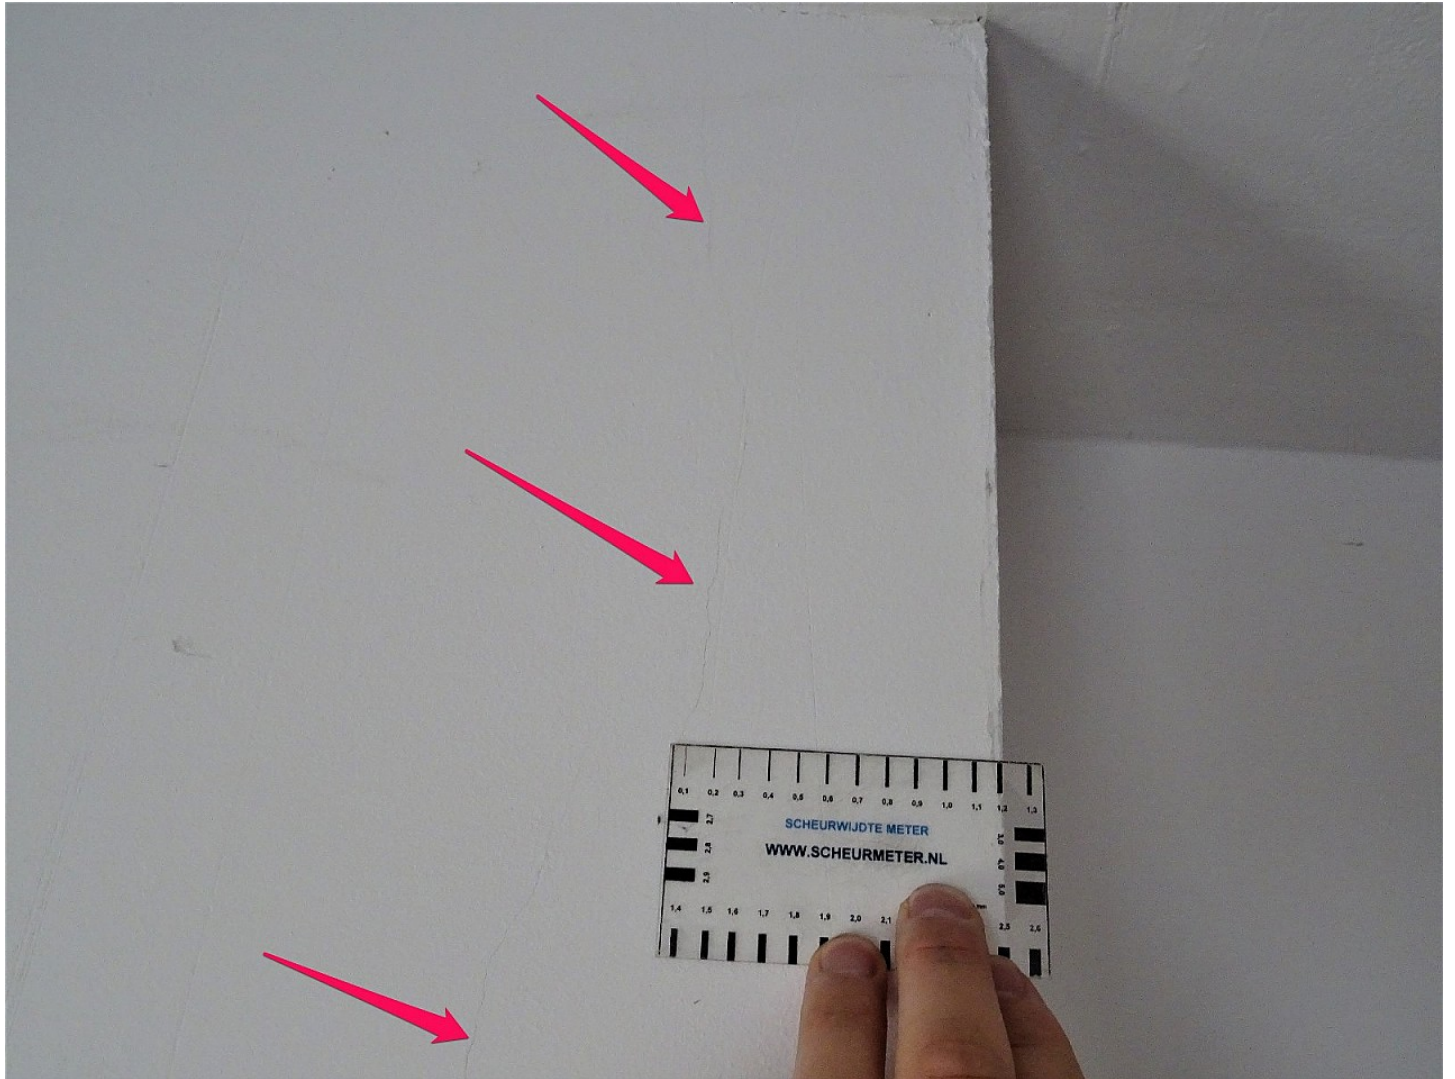
Soort schade	Scheurvorming in binnenmuur
Datum ontstaan schade	Onbekend
Locatie	Binnenkant gebouw
Etage	Begane grond
Vertrek	Keuken
Wand/Plafond/Vloer	Wand
Nummer	1

Is de schade veroorzaakt en/of verergerd door mijnbouw?	Ja
Toelichting	Overbelasting door trillingen of veranderingen in de ondergrond veroorzaakt door mijnbouw kan invloed hebben gehad op de gemelde schade.

Er is een horizontale scheur en een verticale scheur in het stucwerk zichtbaar. De scheur loopt van links naar rechts als vanuit de horizontale scheur verticaal naar beneden, is in totaal ca. 1,5 m¹ lang en heeft een breedte van ca. 0,1 mm¹. Het oppervlak van het bouwdeel is ca. 2,5 m², het bouwdeel is opgebouwd uit metselwerk en is afgewerkt met stuc- en sauswerk.

Reparatie	Aantal	Eenheid	Excl.	Incl.	BTW %
de- en hermonteren radiatoren/-leidingen - >2 radiatoren	1,0	st	€ 215,00	€ 260,15	21
scheuren in binnenstucwerk openkappen/-slijpen	1,0	m1	€ 43,03	€ 52,07	21
scheuren dichtzetten met een 2-componenten mortel, wapeningsweefsel en herstel	1,0	m1	€ 149,05	€ 162,46	9
overzetten stucwerk wanden t.b.v. sauswerk	2,5	m2	€ 238,35	€ 259,80	9
sauswerk binnenwanden incl. schoonmaken ondergrond	30,0	m2	€ 858,05	€ 935,28	9
Totaal schadebedrag:			€ 1.503,48	€ 1.669,76
