RAPPORTAGE

NUMMER: V15.100TP/dv

Adres : **Rietzoom 82 te Gouda**

Doel

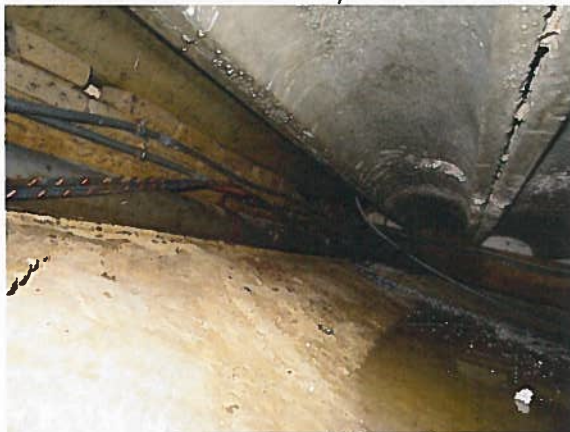
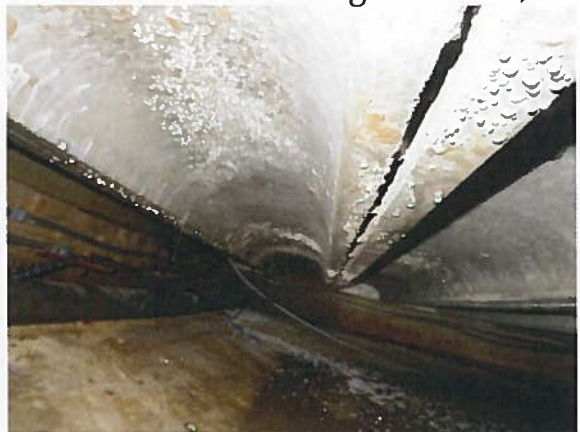
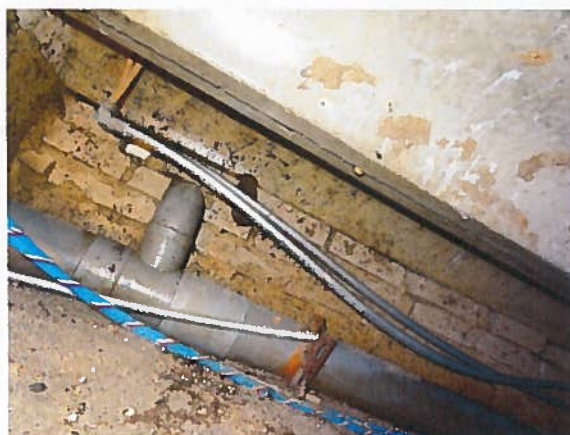
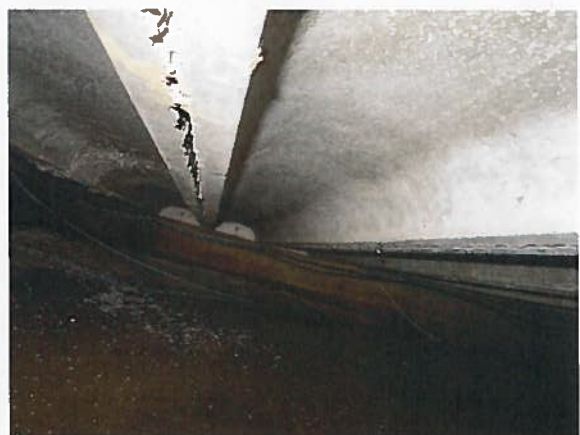
- De elementen 1 t/m 6 vertonen behalve lichte kalkuitbloei geen schade;

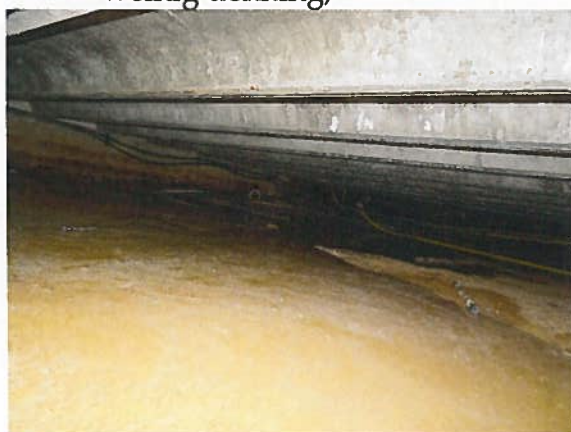
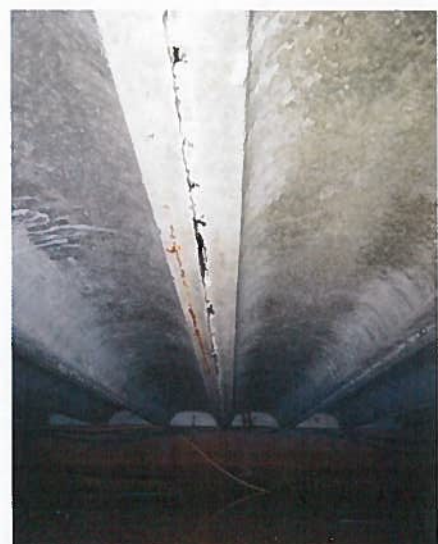
- Het 7^e element vertoont plaatselijk roestige wapening als gevolg van te weinig dekking;

De aanwezige schade wordt als licht beoordeeld (zie tabel)

Wij adviseren de zichtbare roestige wapening te behandelen en de betondekking middels handmatig aan te brengen reparatiemortel te verbeteren.

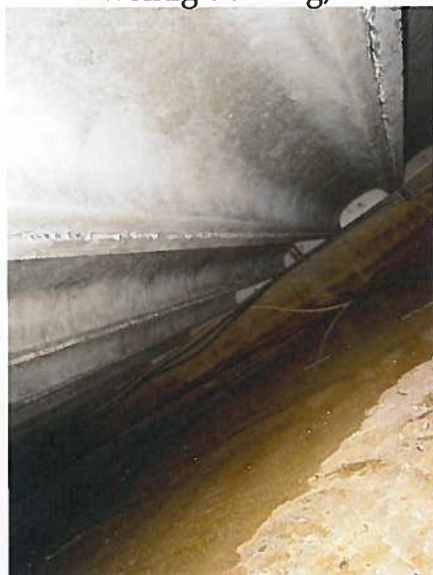
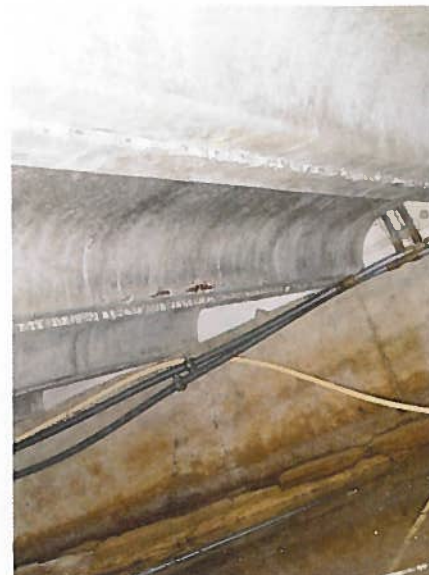
- Het 8^e element vertoont plaatselijk roestige wapening als gevolg van te weinig dekking;

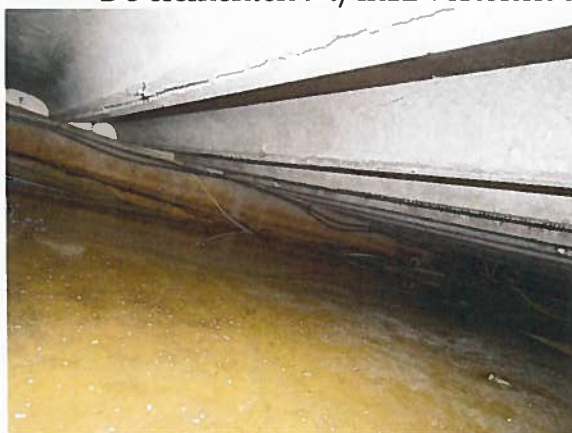
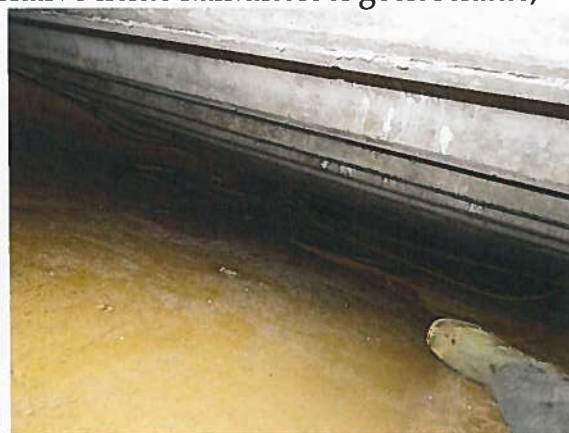
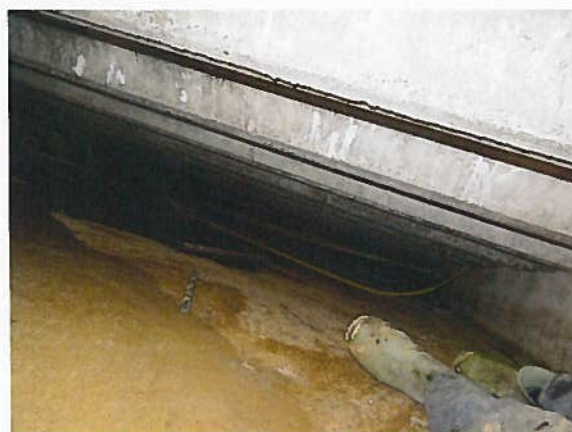
- De elementen 9 t/m12 vertonen behalve lichte kalkuitbloei geen schade;

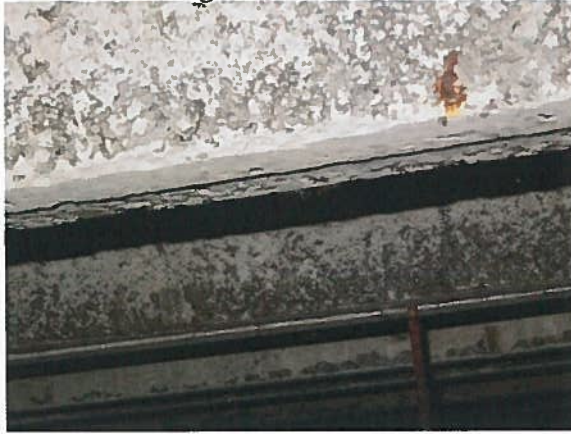
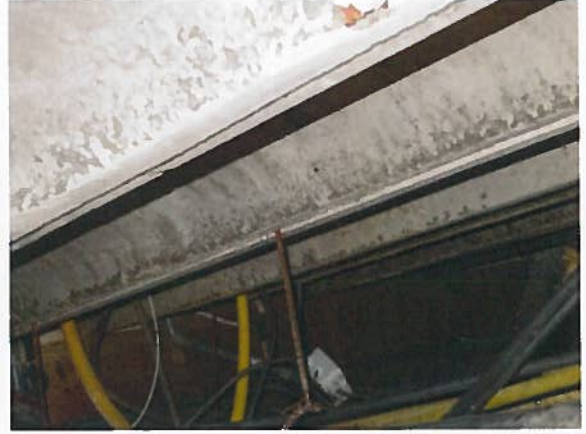
- Het 13^e element vertoont plaatselijk roestpitten als gevolg van te weinig dekking;

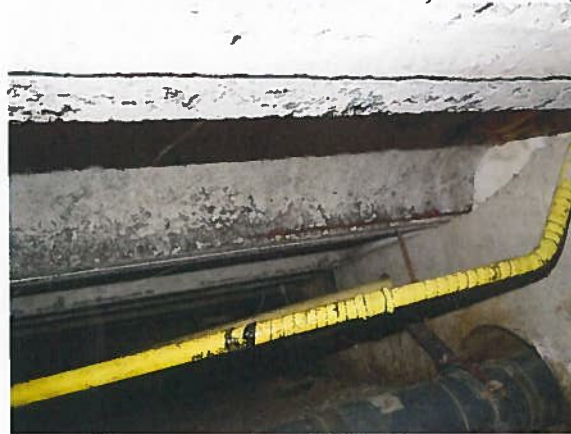
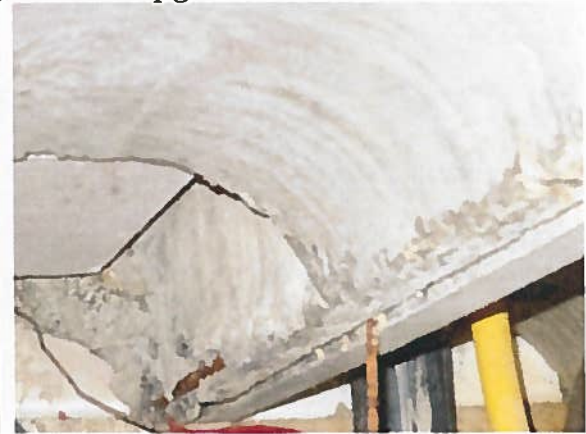
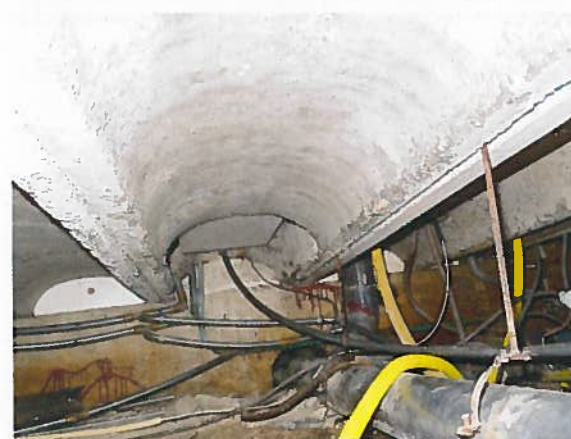
- Het 14^e element vertoont plaatselijk roestige wapening als gevolg van te weinig dekking en bij de oplegging roestige wapening als gevolg van mechanische schade bij het dichtgezette kruipgat;

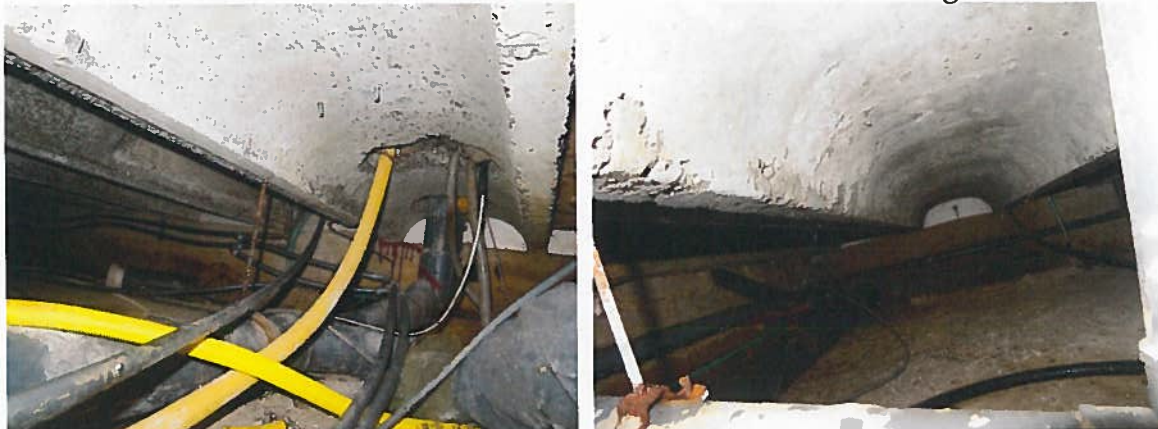
- De elementen 15 en 16 vertonen behalve lichte kalkuitbloei geen schade;

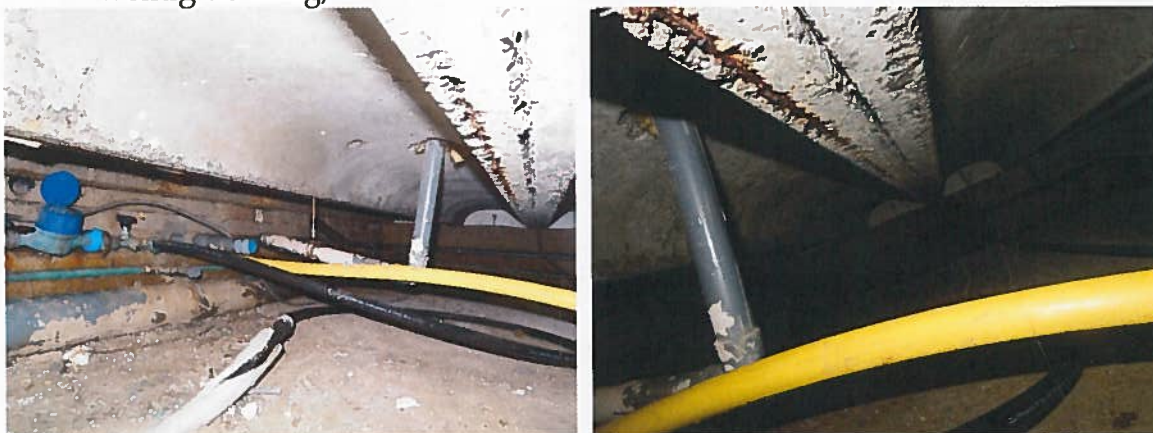
- Het 17^e element vertoont over ca 2 m1 roestige wapening als gevolg van te weinig dekking;

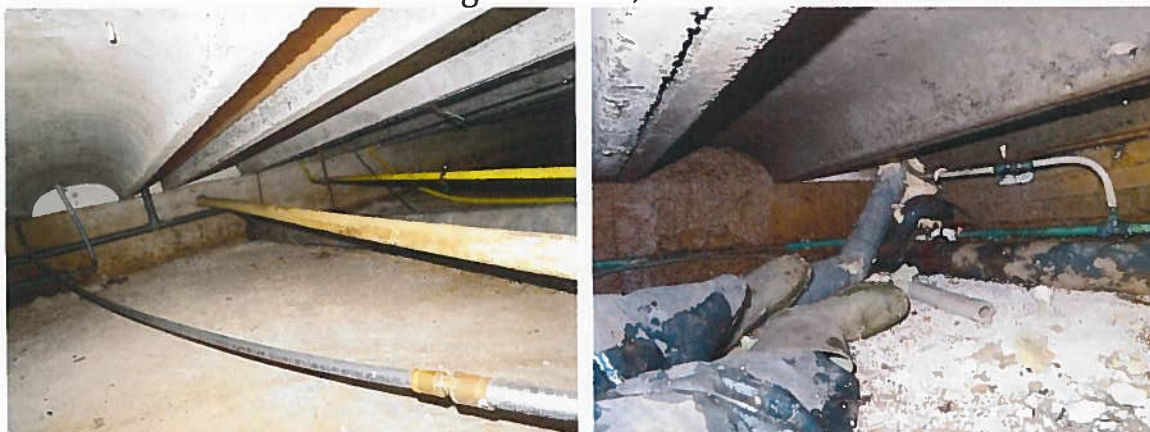
- Het 18^e element vertoont geen schade;
